**UTILIZAÇÃO DAS TÉCNICAS DA CONSTRUÇÃO DE EDIFÍCIOS EM OBRAS DE
REFORMA E AMPLIAÇÃO NA ESCOLA CIDADÃ INTEGRAL TÉCNICA
AGENOR CLEMENTE DOS SANTOS, EM ALAGOINHA - PB**

Trabalho de Conclusão de Curso apresentado ao Curso de Tecnologia em Construção de Edifícios, do Instituto Federal de Educação Ciência e Tecnologia da Paraíba - Campus Campina Grande, como requisito à obtenção do título de Tecnóloga em Construção de Edifícios.

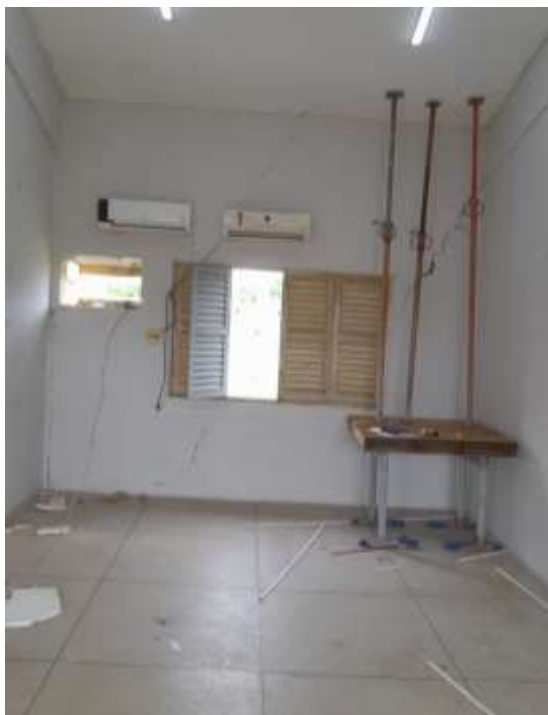
Uma das reformas previstas foi a do ambiente com proposta de ser a sala da nova secretaria. Após estudos da Suplan no local foram identificadas algumas manifestações patológicas como fissuras e trincas, ilustradas nas Figuras 7 e 8. De acordo com Oliveira (2012) para se entender a denominação de fissura, trinca, rachadura, fenda ou brecha, é necessário a análise utilizando a medida das espessuras das patologias, apresentado no Quadro 4.

Figura 7 - Manifestações patológicas 1 – Secretaria

Segundo Verçoza (1991), são abordadas diversas patologias, sendo a patologia das fundações particularmente relevante para a situação em questão. O livro destaca que a presença de fissuras pode ser atribuída ao recalque da fundação, e a direção dessas fissuras pode indicar áreas com movimentação do solo, relacionado à falta de resistência deste solo.

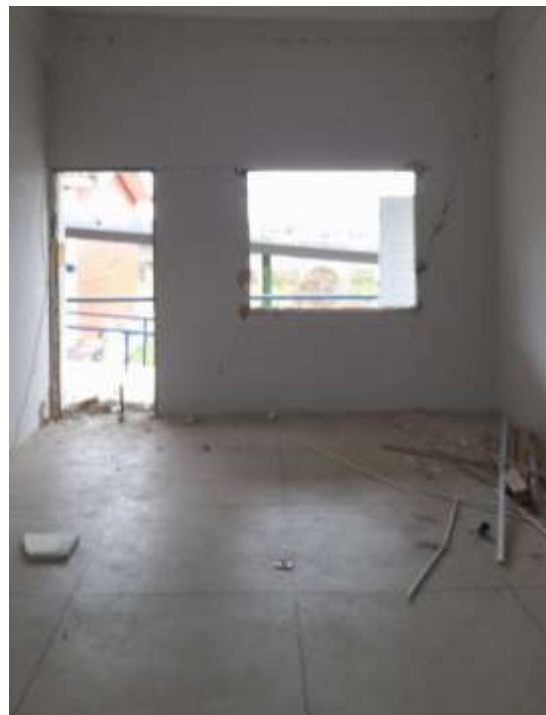
Figura 8 - Manifestações patológicas 2 - Secretaria

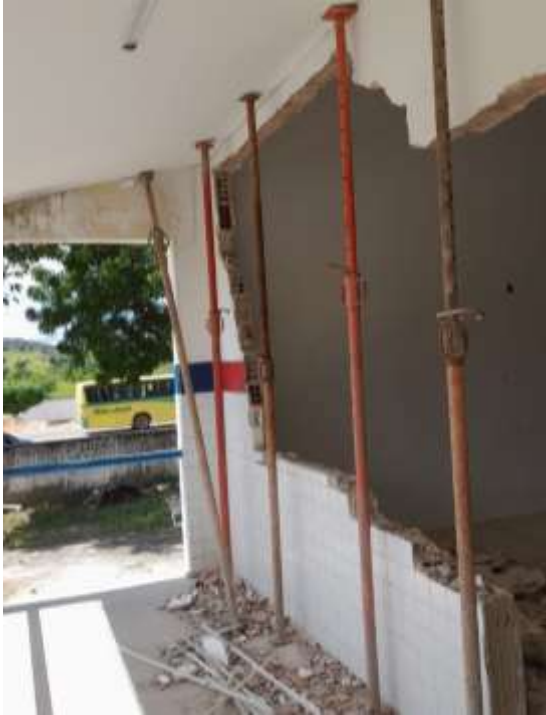
Figura 9 - Necessidade de escoras 1 -
Secretaria

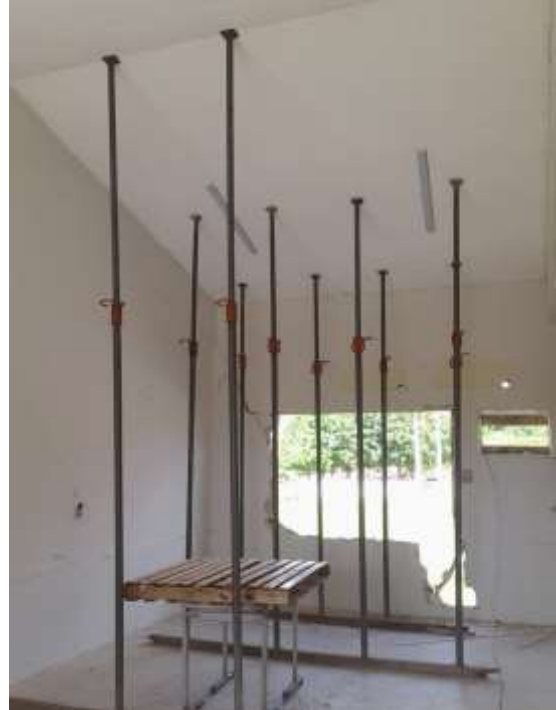
Figura 10 - Necessidade de escoras 2 -
Secretaria

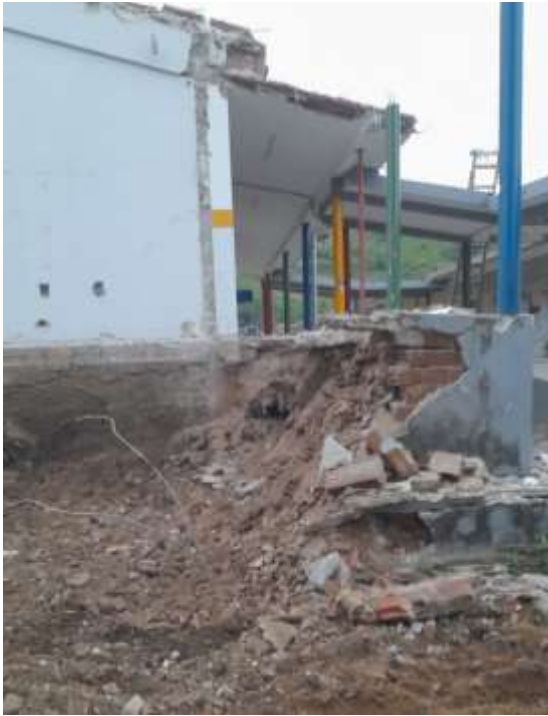
Após a avaliação in loco realizada pelo fiscal da Suplan, foi autorizada a demolição da secretaria. Durante esse processo, tornou-se evidente que o aterro utilizado na construção da secretaria consistia em metralhas, conforme ilustrado nas Figuras 11 e 12. Essa constatação levou à conclusão de que o principal fator contribuinte para as patologias observadas foi a falta de homogeneidade do aterro, resultando em movimentação desse material e impactando negativamente na estabilidade estrutural.

Figura 11 - Vista do aterro da secretaria demolida 1

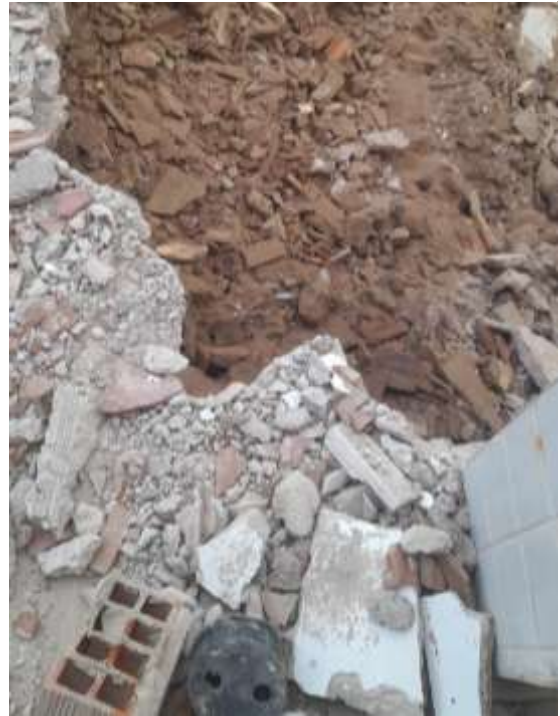
Figura 12 - Vista do aterro da secretaria demolida 2

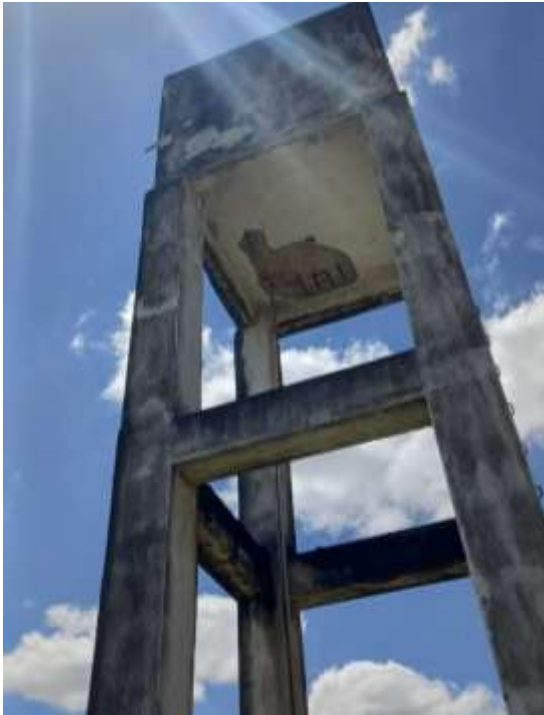
O reservatório elevado atualmente apresenta condições precárias, evidenciadas nas Figuras 13 e 14. Diversos problemas patológicos, como fissuras, trincas, fendas, corrosão e exposição de armaduras, entre outros, comprometem sua integridade estrutural. Diante desse cenário, foi tomada a decisão de demolição e reconstrução do reservatório, porém, é importante destacar que ainda não há um projeto estrutural definido para a nova construção.

Figura 13 - Manifestações patológicas no reservatório elevado

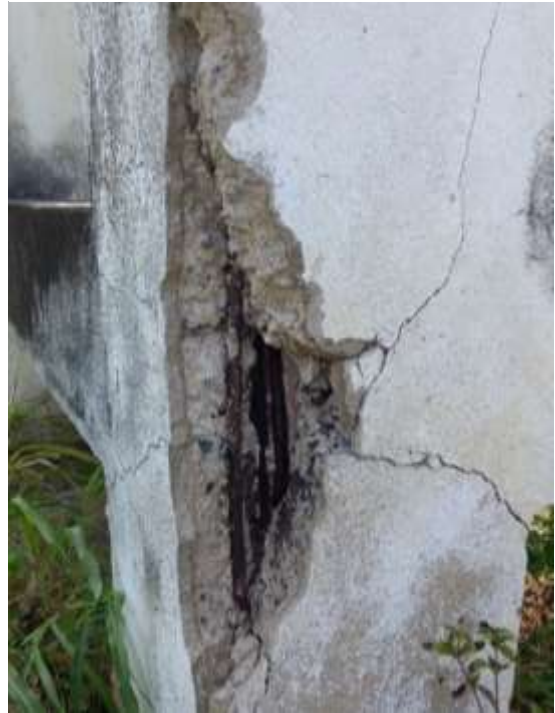
Figura 14 - Manifestações patológicas no reservatório elevado (mais próximo)

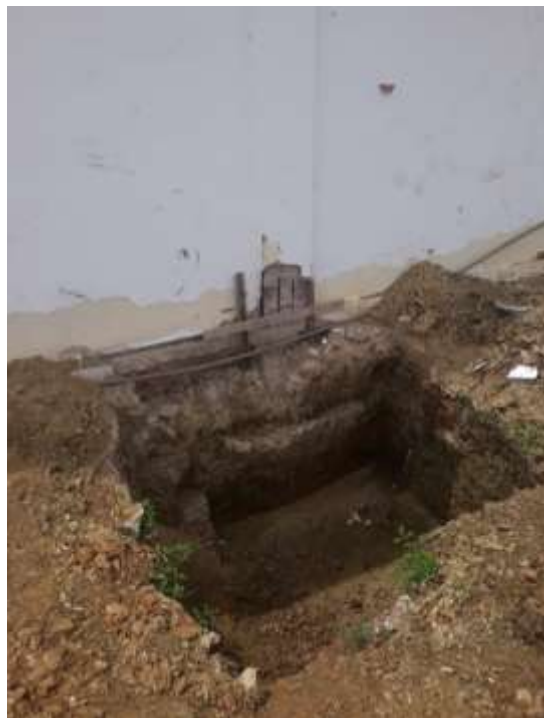
Entretanto, devido à proximidade da construção planejada com uma estrutura já existente, ao iniciar as escavações, identificou-se a fundação da sala de aula preexistente, conforme evidenciado na Figura 16. Esse achado demandou adaptações no processo de construção para garantir a integridade estrutural da edificação adjacente.

Figura 16 - Fundação existente da sala ao lado da biblioteca

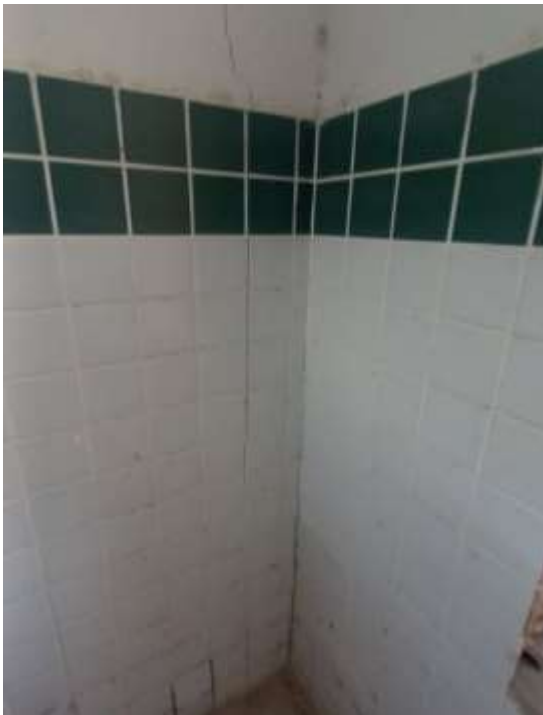
A sala de aula 13 já existe e a construção nova com proposta de biblioteca é vizinha a ela, conforme a figura 15. A mesma sala apresenta evidentes patologias, conforme evidenciado pelas Figuras 17 e 18. Em particular, neste contexto, observam-se notáveis irregularidades no interior do espaço, comprometendo a integridade estrutural do ambiente. Além disso, nas Figuras 19, 20 e 21, são ilustradas as patologias externas da sala, proporcionando uma visão abrangente dos desafios enfrentados tanto interna quanto externamente.

Figura 17 – Manifestações patológicas no interior da sala de aula 13 (Imagem 1)

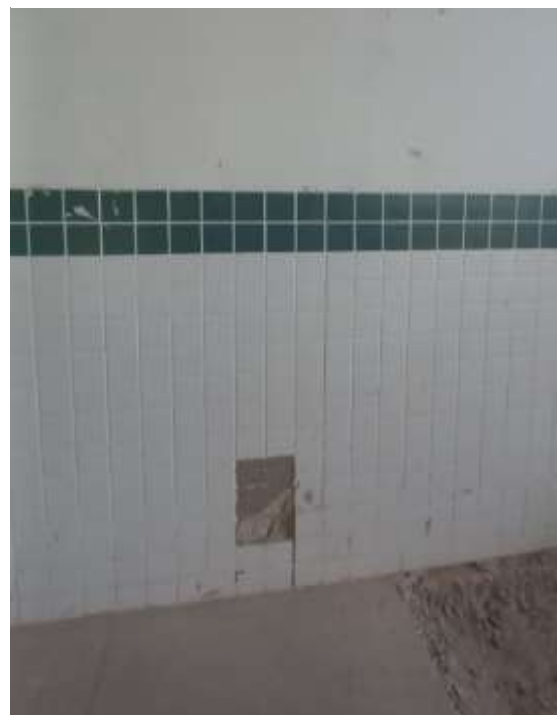
Figura 18 - Manifestações patológicas no interior da sala de aula 13 (Imagem 2)

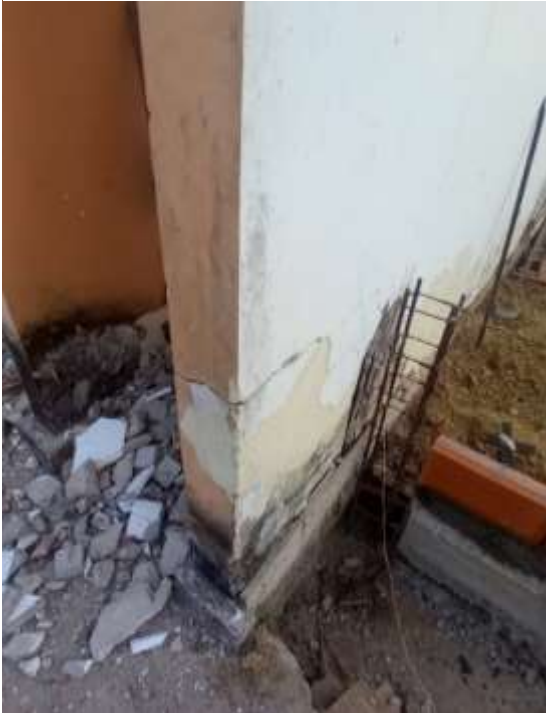
Figura 19 - Manifestações patológicas no exterior da sala de aula 13 (Imagem 1)

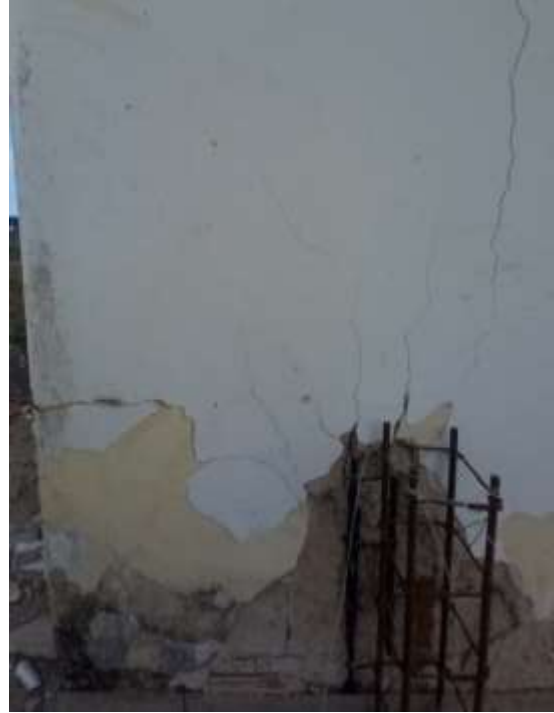
Figura 20 - Manifestações patológicas no exterior da sala de aula 13 (Imagem 2)

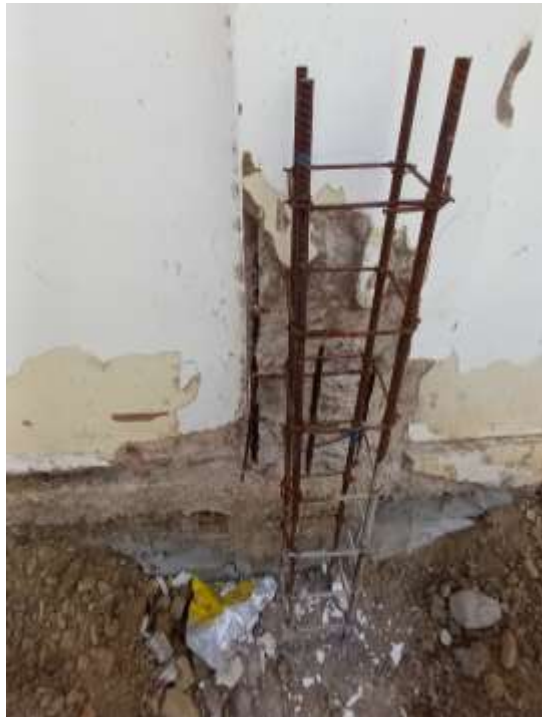
Figura 21 - Manifestações patológicas no exterior da sala de aula 13 (Imagem 3)

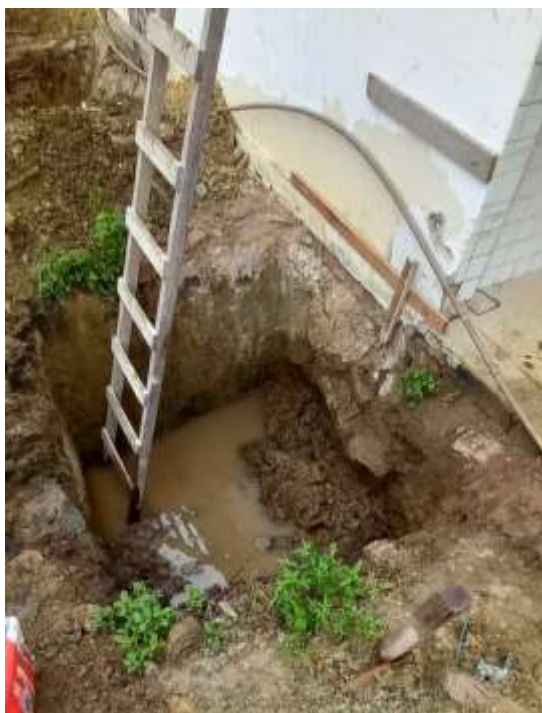
Figura 22 – Recalque do solo em volta da sapata existente - Biblioteca

A solução estrutural proposta pelos engenheiros da Suplan para esta situação é representada na Figura 23. O projeto prevê a construção de um bloco de concreto simples com resistência f_{ck} de 30MPa, medindo 1,00 m de largura, 1,00 m de altura e, embora o comprimento não tenha sido explicitamente informado, foi adotado como 1,20 m. Isso resulta em um volume total de concreto simples de 1,20 m³.

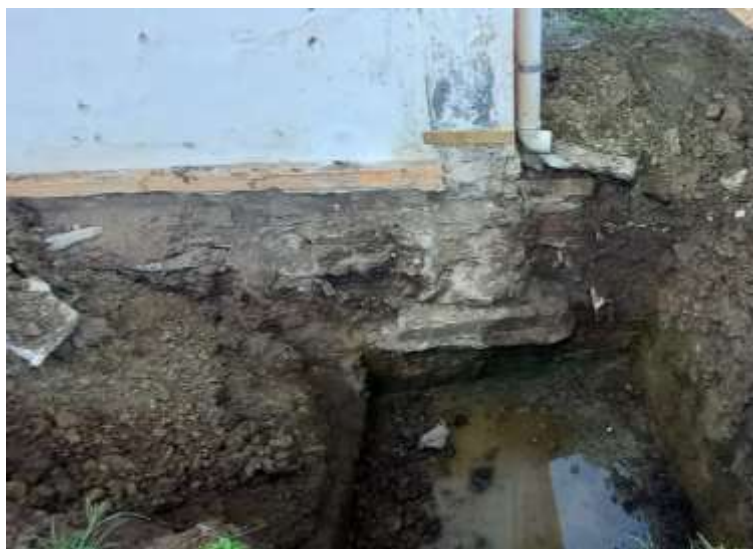
A mesma situação foi observada durante a ampliação do bloco da administração e pátio (Figura 26), dessa forma, a solução estrutural foi utilizada para esta construção. Na Figura 27 é possível observar a situação de uma das sapatas da construção do bloco da administração.

Figura 27 - Fundação existente da construção no bloco da administração

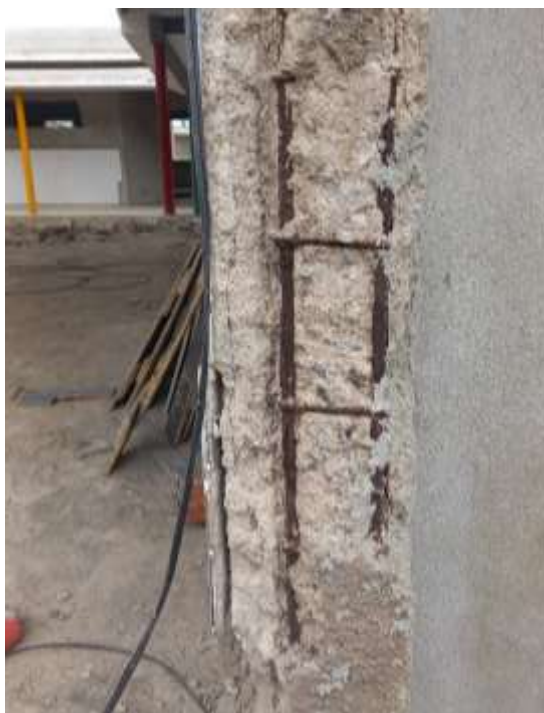
Figura 28 - Local onde será efetuado a recuperação estrutural

O processo de recuperação envolveu uma análise minuciosa das áreas de concreto armado deterioradas, abrangendo atividades como corte mecânico/apicoamento, limpeza abrasiva das armaduras, hidrojateamento, proteção das armaduras com pintura anticorrosiva, aplicação de ponte de aderência e recomposição do concreto nas áreas cortadas utilizando argamassa polimérica de alto desempenho, com espessura de até 3,0 cm. Este conjunto de intervenções visa restaurar não apenas a estabilidade estrutural, mas também a integridade do material, prolongando assim a vida útil da estrutura de forma eficaz.

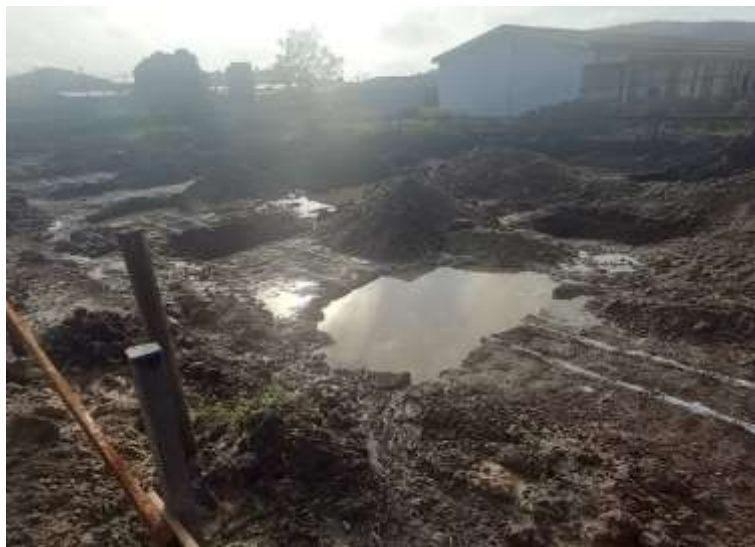
Durante o período de escavação, uma chuva na noite anterior resultou no acúmulo de água nas valas, conforme ilustrado na Figura 35. Diante dessa situação, foi necessário a utilização de uma bomba para efetuar a remoção eficiente da água, garantindo assim condições adequadas para a continuidade do processo. Este contratempo destaca a importância de medidas ágeis e eficazes para lidar com imprevistos climáticos, assegurando o andamento suave e controlado das atividades de construção.

Figura 35 - Acúmulo de água nas valas após chuva
