ANÁLISE DA REGULARIZAÇÃO DAS OBRAS PARTICULARES NA CIDADE DE CONDADO-PB

Trabalho de Conclusão de Curso submetido à Coordenação do Curso de Bacharelado em Engenharia Civil do Instituto Federal de Educação, Ciência e Tecnologia da Paraíba-Campus Cajazeiras, como parte dos requisitos para a obtenção do Título de Bacharel em Engenharia Civil, sob Orientação do Prof. Jefferson Heráclito Alves de Souza.

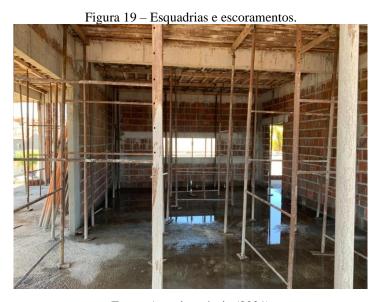
É notório que uma obra executada com o acompanhamento de um arquiteto pode evitar a presença de vícios construtivos, onde muitas construções colocam apenas as vergas nas esquadrias e as vezes nem colocam. Outro ponto que deve ser tratado com atenção é o escoramento de lajes. Na (Figuras 19) dessa construção a presença de vergas e contravergas afim de evitar problemas futuros.

De acordo com Pereira (2019), a execução de vigas de vergas (parte superior) e contravergas (parte inferior) são as regiões acima e abaixo de uma esquadria, onde ocorre concentrações de tensões. Tem a função de evitar manifestações patológicas como fissuras, trincas ou efeitos decorrentes como mofo e umidade. As fissuras podem surgir rapidamente, com pouco tendo de uso da edificação, propagando-se da alvenaria para o revestimento argamassado e, caso houver, para as peças cerâmicas. A construção citada acima possui vergas nas portas e ambas nas janelas.

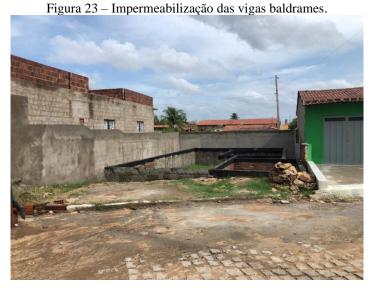
A (Figura 23) é do início da construção, nela retratamos a impermeabilização das vigas baldrames.

Essa impermeabilização com emulsão asfáltica é muito importante esse serviço na fundação, de acordo com Thomaz (1989), caso não haja impermeabilização das estruturas, a umidade terá acesso a todos os componentes da edificação, causando sérios problemas nos pisos, paredes, tintas e revestimentos.

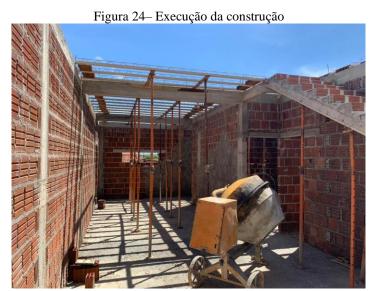
Como pode ser observado na (Figura 24), a obra está em execução de laje e alvenaria simultaneamente, como isso sabe-se a importância da presença do profissional habilitado para acompanhar essa fase que é de extrema importância para a segurança futura do empreendimento.

A laje executada é do tipo laje treliçada, segundo Schneider (2020), a laje treliçada é um sistema de laje pré-moldada, composto por vigotas de concreto armado pré-fabricadas com armaduras de aço em formato de treliças, essas treliças ficam presas a uma base de concreto. Chama-se atenção para a utilização de vergas nas portas e janelas e a ausência de contravergas na janela aos fundos.

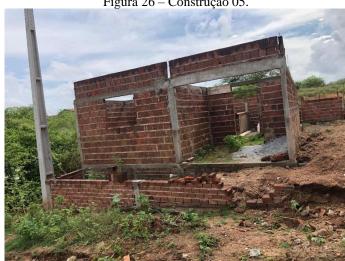
Figura 26 – Construção 05.

No entanto, por estar exposta ao sol e chuva, essa obra apresenta a presença de umidade na alvenaria e em alguns pilares devido à falta de impermeabilização, como também a ausência de contravergas na esquadria da janela, podendo acarretar em fissuras mais à frente.

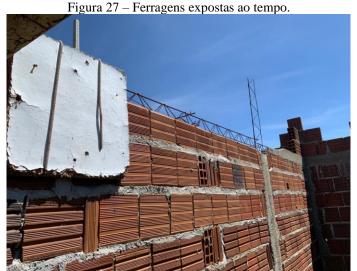
A falta de conhecimentos por parte do responsável pelo serviço acaba resultando na não aplicação de técnicas afim de evitar vícios construtivos, logo, outro ponto importante destacado nessa construção (Figura 27) foram as ferragens expostas ao tempo.

Com o decorrer do tempo, na presença de intempéries o aço começa a apresentar

corrosão. De acordo com Atom Jr. (2020), a corrosão é um processo químico ocorre de maneira espontânea em determinado material devido a sua exposição em certo meio, provocando assim, a deterioração do mesmo. A Figura 28 apresenta cobrimento incorreto do concreto, expondo a armação do elemento estrutural.

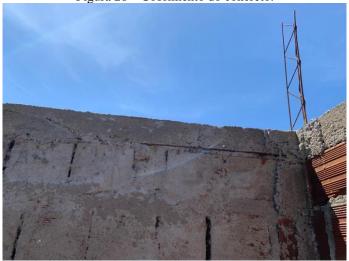
Figura 28 – Cobrimento do concreto.

Segundo Araujo (2014), o concreto tem a função de proteger o aço contra a corrosão e absorver os esforços de compressão, impedindo a inutilização da estrutura. Caso haja a existência de fissuras, o cobrimento garante que as armaduras não sejam prejudicadas, no entanto, é necessário ter um cobrimento mínimo de concreto, escolhido em função das classes de agressividade do ambiente e o tipo de concreto para cada peça estrutural.

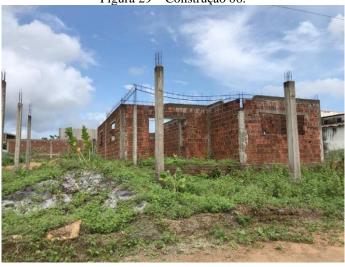
Figura 29 – Construção 06.

A mesma está paralisada há um bom tempo, é possível ver nas imagens a alvenaria com muita umidade e muito mato ao redor da construção. O projeto da planta baixa foi feito pelo proprietário da obra e que não tinha mais o mesmo em mãos, pois, havia perdido. Na visita ao mesmo, que mora ao lado da construção, ele afirmou ter conhecimentos em construções, na qual o mesmo já realizou a construção de diversas casas populacionais.

Foi perguntado a respeito das armaduras expostas ao tempo, o mesmo afirmou que está com planos futuros de concluir essa casa e que irá trocar todas as armaduras, como também irá acrescentar as contravergas nas esquadrias das janelas. Ira fazer uma manutenção nos pilares, afim de evitar problemas futuros.

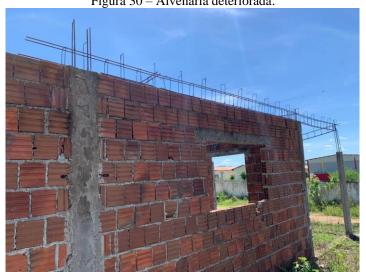
Figura 30 – Alvenaria deteriorada.

Nessa mesma obra é notado também algumas partes da alvenaria com os blocos deteriorados (Figura 30), onde há a necessidade de uma boa aplicação de chapisco e em seguida de reboco, para com isso, aplicar um bom revestimento.
