INSTITUTO FEDERAL DE EDUCAÇÃO,  
CIÊNCIA E TECNOLOGIA DA PARAÍBA

COORDENAÇÃO DO CURSO SUPERIOR DE  
BACHARELADO EM ENGENHARIA CIVIL

**ANÁLISE DOS NÍVEIS DE DETERIORAÇÃO DAS PONTES SOBRE  
O VERTEDOIRO E CANAL DO AÇUDE SENADOR EPITÁCIO  
PESSOA NA CIDADE DE CAJAZEIRAS-PB**

Cajazeiras-PB, 2020

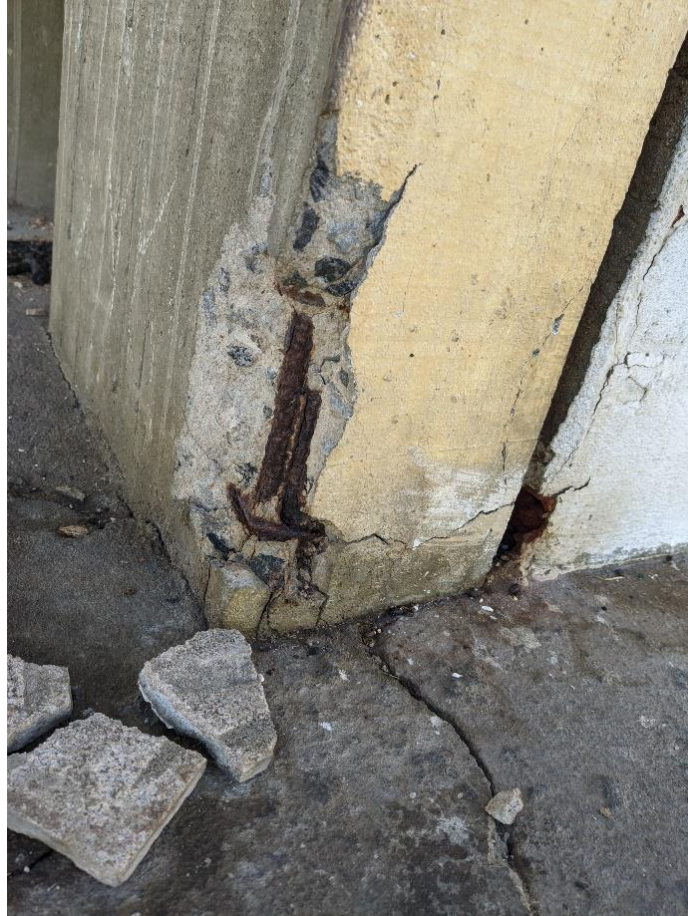
- corrosão de armadura em um dos encontros da estrutura, evidenciada pela armadura exposta, sendo representada na Figura 18;
- Armadura exposta na parte superior da laje e armadura exposta corroída na parte lateral externa do guarda corpo, sendo retratas nas Figuras 19 e 20, respectivamente.

Figura 18 - Corrosão de armadura no encontro da Estrutura I.

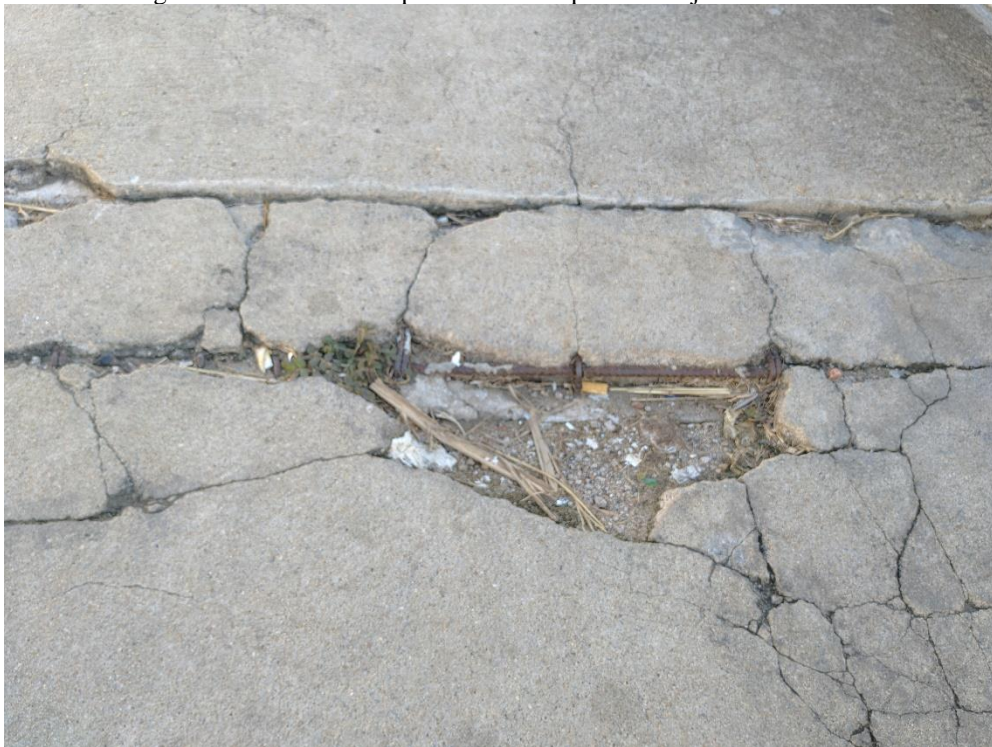
Figura 19 – Armadura exposta na face superior da laje da Estrutura I.

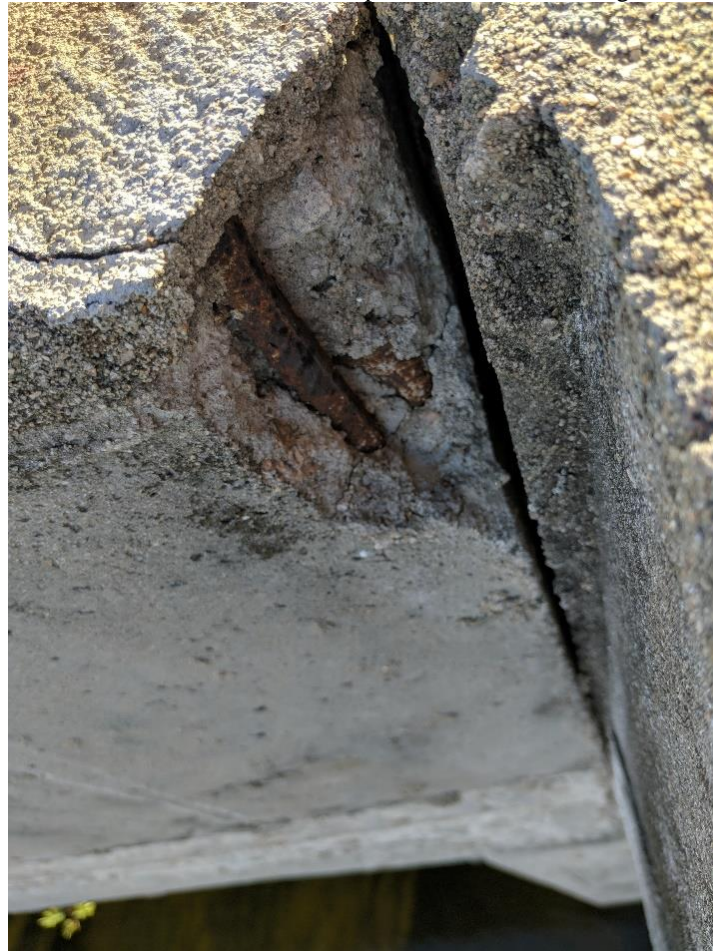
Figura 20 - Corrosão de armadura na parte lateral externa do guarda-corpo.

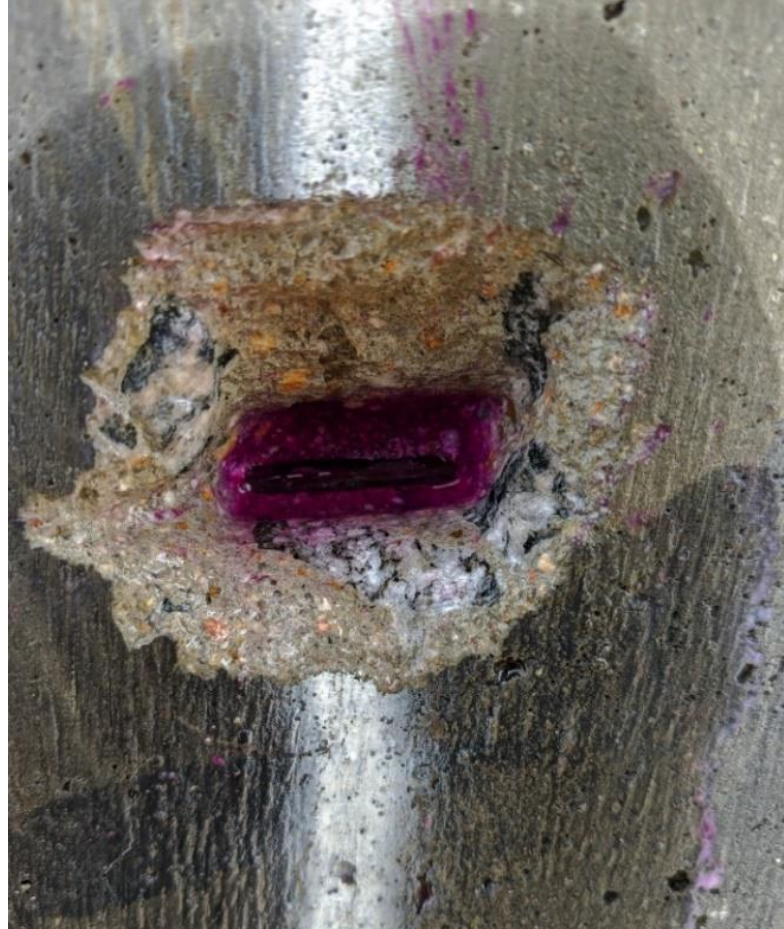
29 mm. A Figura 21 ilustra o final do ensaio, onde observa-se que na profundidade do estribo o concreto está alcalino, ou seja, não está carbonatado.

Figura 21 - Ensaio de profundidade de carbonatação no pilar da Estrutura I.

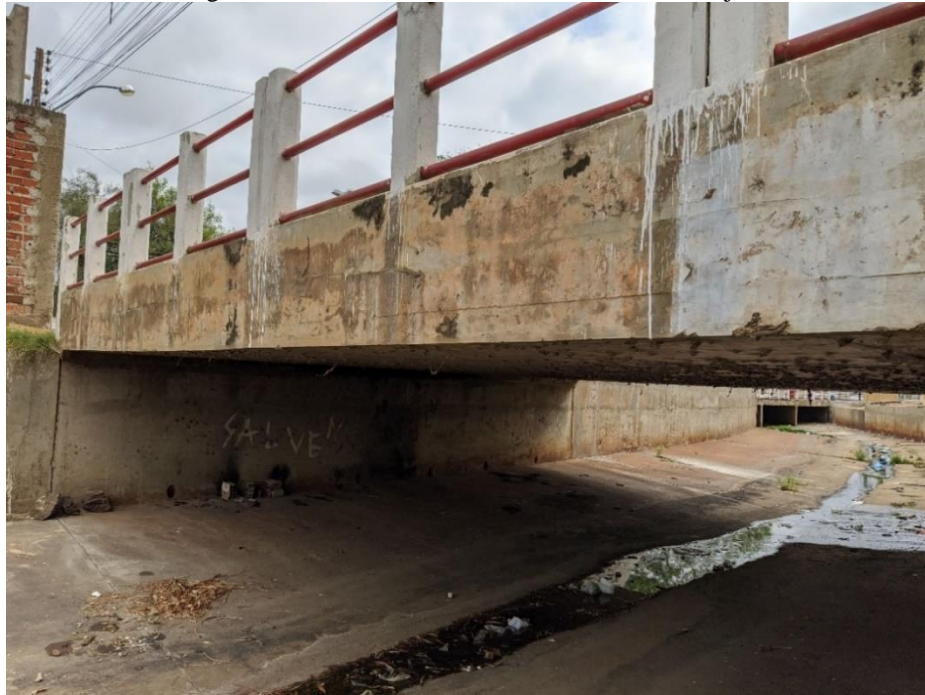
A ponte denominada de Estrutura II, durante a visitação *in loco*, evidenciou sintomas de manifestações patológicas do tipo fissuras e manchas no concreto em alguns pontos localizados na face lateral da laje (Figura 22 e 23), como também armadura exposta próximas a essas manchas e fissuras (Figura 24 e 25), indicando a presença do mecanismo de corrosão de armadura nesta localidade.

Figura 22 - Manchas e fissuras na face lateral da laje.

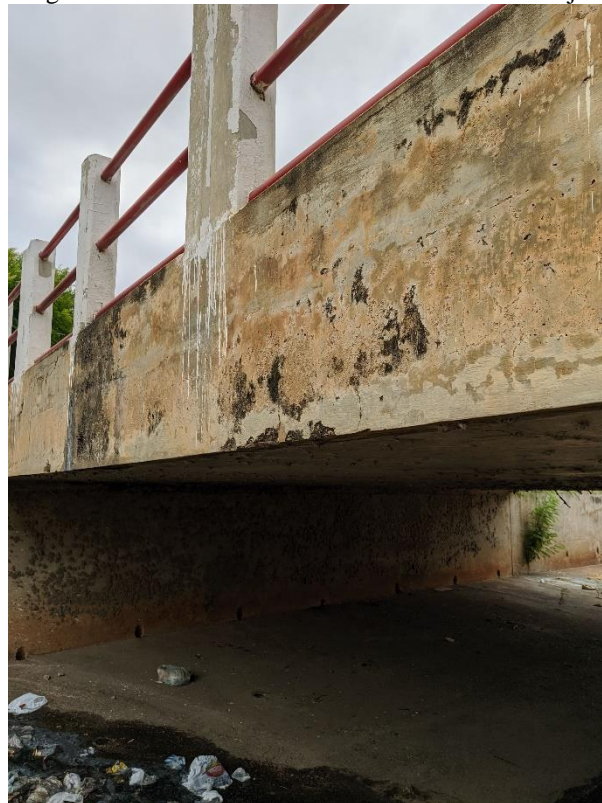
Figura 23 - Fissuras e manchas na face lateral da laje.

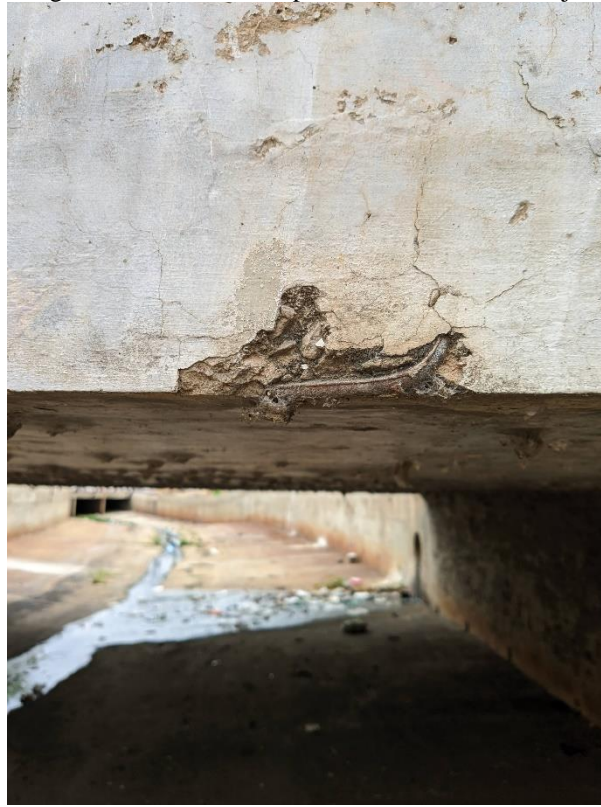
Figura 24 - Armadura exposta na face lateral da laje.

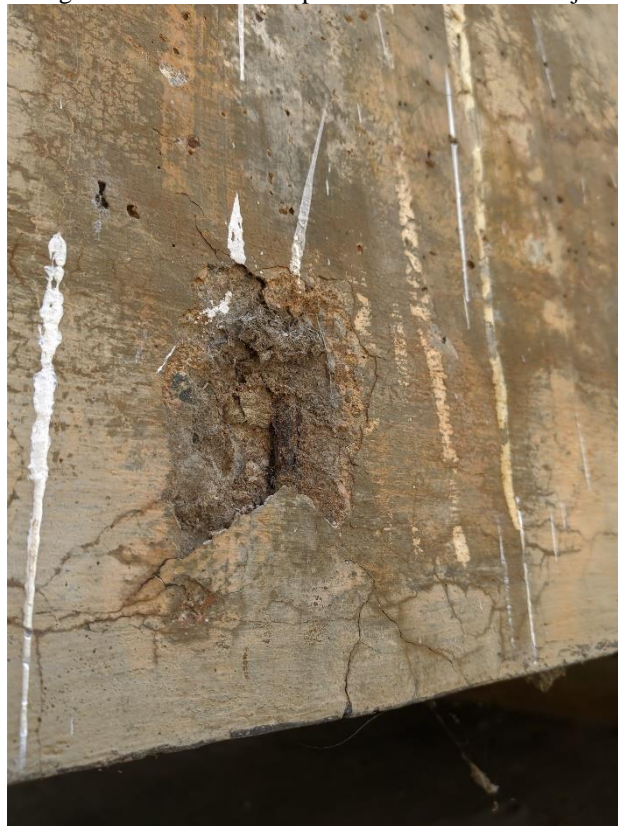
Figura 25 - Armadura exposta na face lateral da laje.

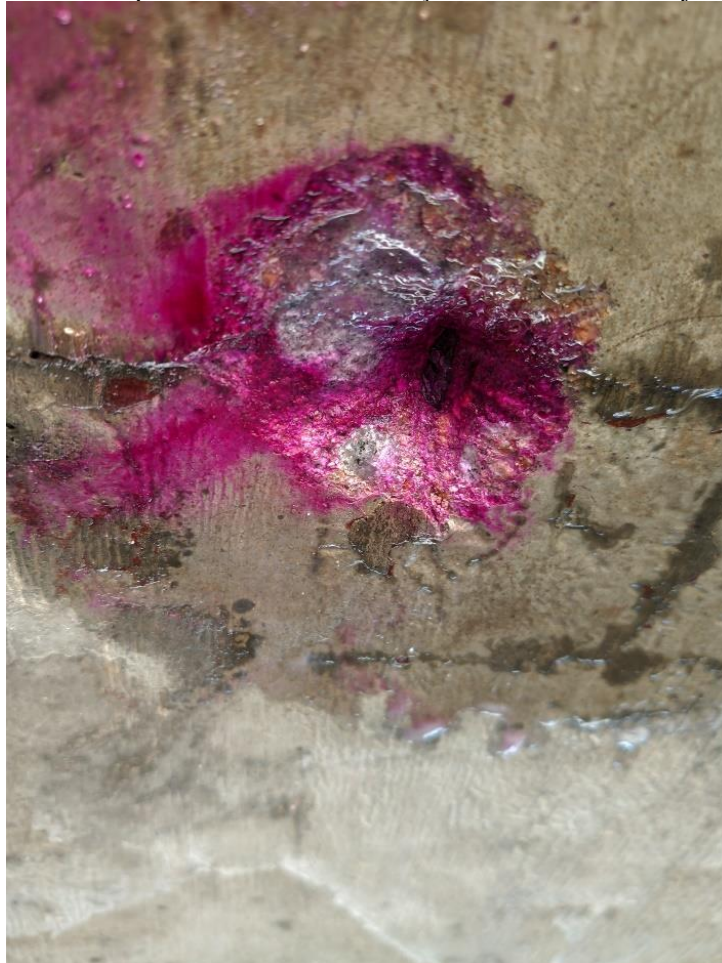
Assim, mediante a localização da armadura com o pacômetro, quebra do concreto em níveis, mediante talhadeira e martelo, com a sequente aplicação do indicador de pH, obteve-se, através do auxílio de um paquímetro, que a profundidade de carbonatação correspondia a valores de 3 mm e o cobrimento de armadura a 13 mm, tendo na Figura 26 a representação do estado final do ensaio.

Figura 26 - Ensaio de profundidade de carbonatação na face inferior da laje Estrutura II.

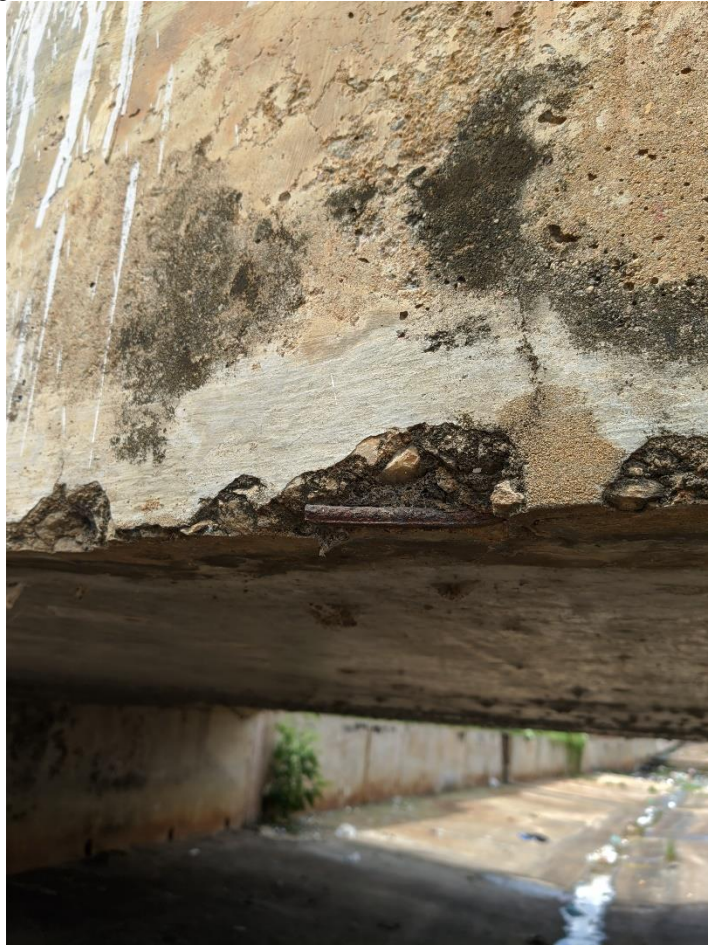
Figura 27 - Corrosão de armadura na face lateral da laje da Estrutura III.

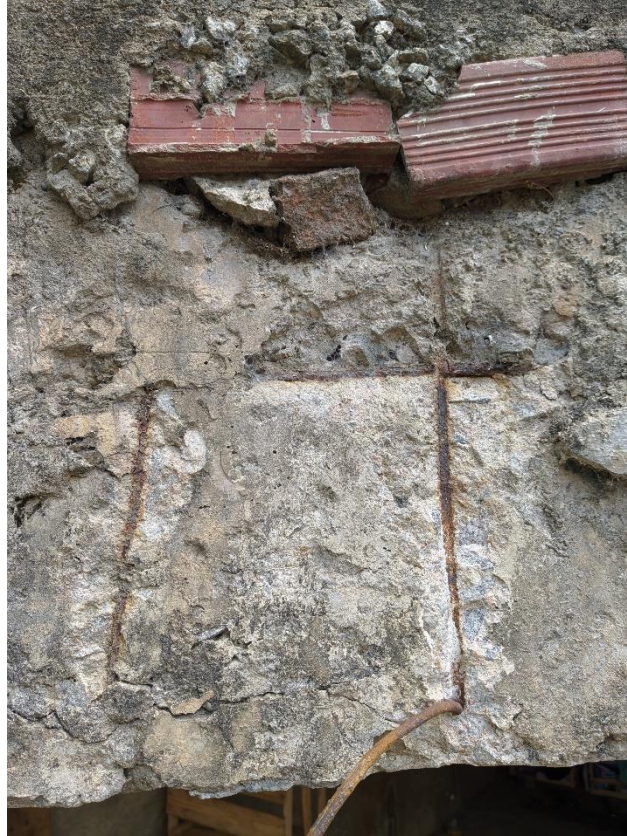
Figura 28 - Corrosão de armadura na face lateral da laje da Estrutura III.

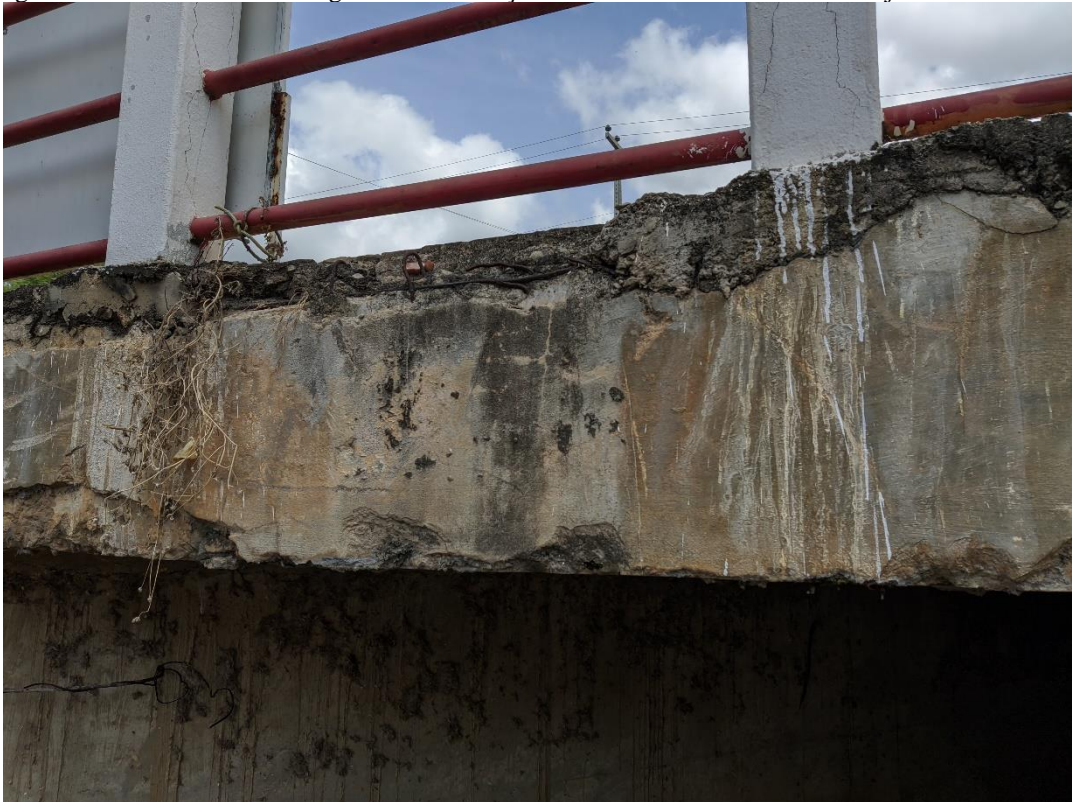
Figura 29 - Destacamento da argamassa em relação ao concreto na face lateral da laje da Estrutura III.

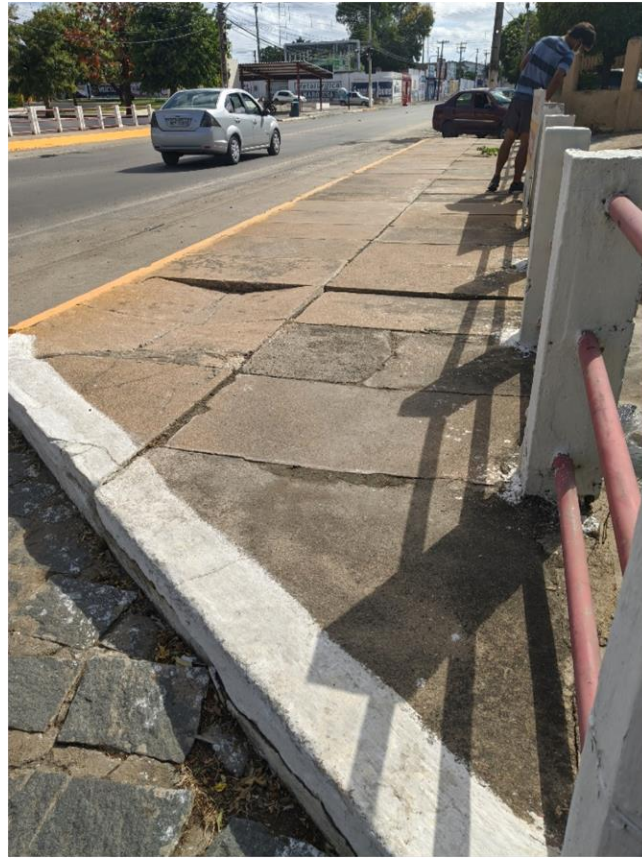
Outro problema patológico indicado foi que as placas de concreto pré-moldadas, que compõe o passeio e que se dispõem apoiadas nos bordos da estrutura, apresentavam falhas e danificações (Figura 30), favorecendo a infiltração de águas pluviais e acometendo a estrutura às condições de instauração de mecanismos de degradação estrutural.

Figura 30 – Falhas nas placas pré moldadas do passeio da Estrutura III.

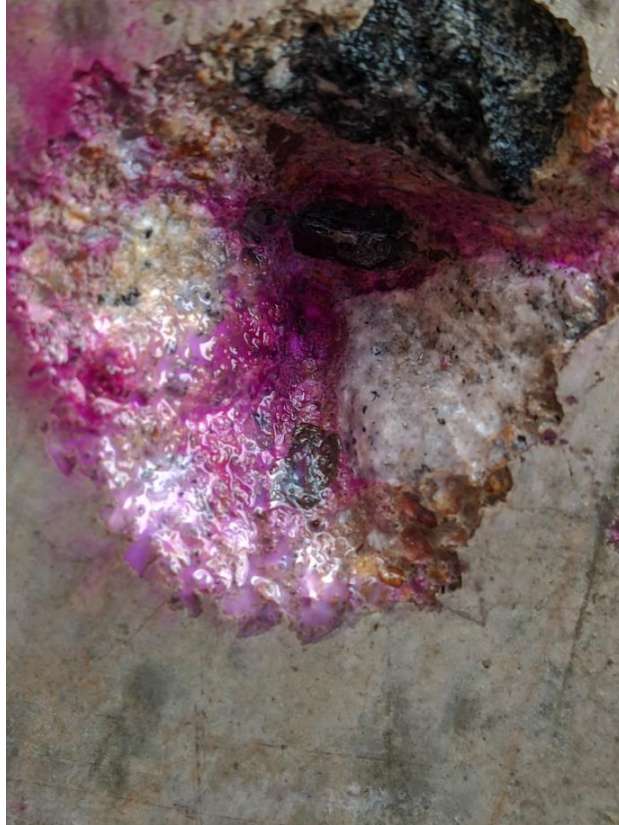
Diante disso, através dos ensaios e procedimentos análogos aos realizados Estruturas I e II, com o paquímetro e com aplicação do indicador de pH a níveis de profundidade da abertura no concreto, obteve-se que a profundidade de carbonatação correspondia a valores de 3 mm e o revestimento de armadura a 14 mm, tendo na Figura 31 a representação do estado final do ensaio.

Figura 31 - Ensaio de profundidade de carbonatação na face inferior da laje Estrutura III.

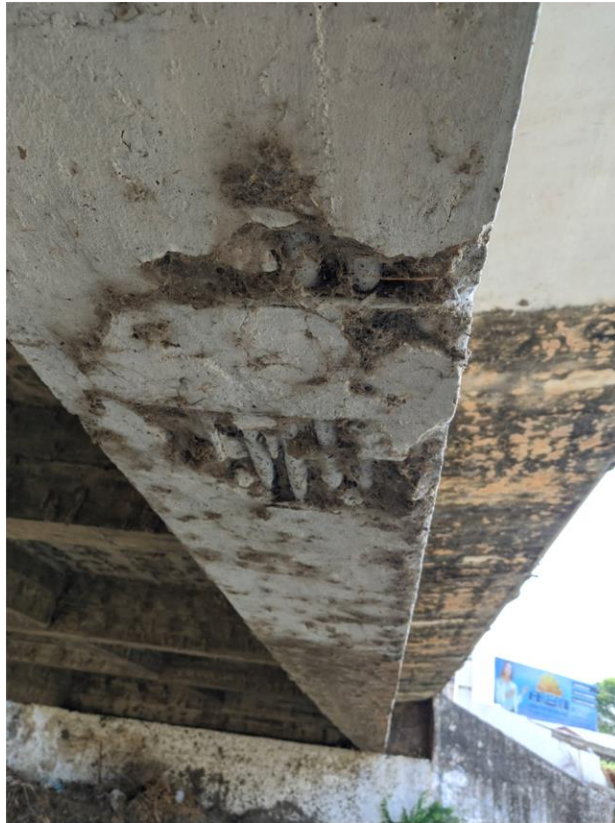
- armaduras longitudinais expostas na face inferior da viga, tendo origem na execução da estrutura e sendo ocasionadas pelo incorreto espaçamento das barras que impossibilitou a passagem do concreto entre as mesmas. É importante salientar essas armaduras expostas encontravam-se corroídas, conforme evidenciado pela Figura 32;
- estribos, na face inferior da viga longitudinal principal (longarina), corroídos e evidentes, com indícios de baixo cobrimento de armadura, de acordo como mostrado na Figura 33;
- manchas e fissuras na face lateral externa da longarina e na face inferior da laje de passeio, sendo sintomas de contato com a águas pluviais ocasionados por infiltrações. Além disso, nota-se o processamento dos mecanismos de deterioração do concreto e armadura nessas localidades, como no caso em questão, a carbonatação e corrosão da armadura, representadas na Figura 34.

Figura 32 – Armaduras longitudinais da longarina expostas e corroídas.

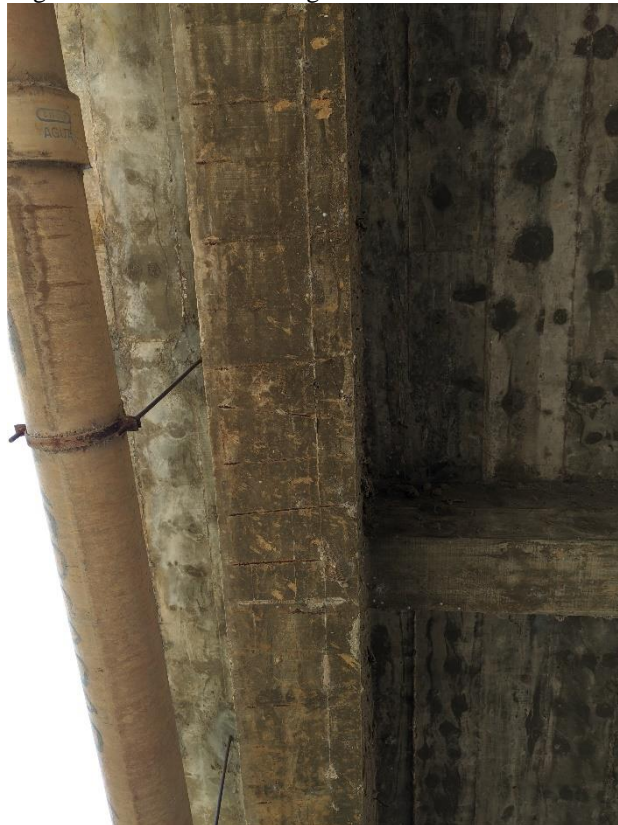
Figura 33 - Estribos das longarinas evidentes e corroídos.

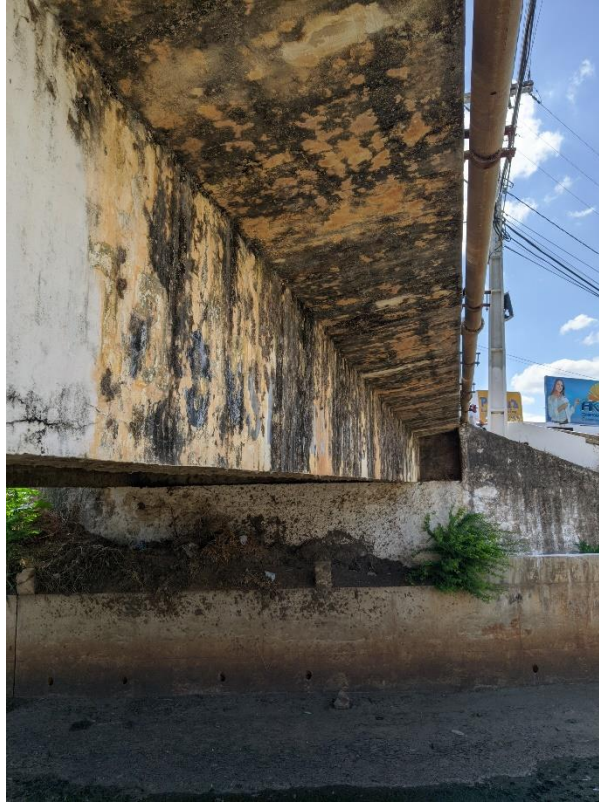
Figura 34 - Manchas e fissuras na face lateral externa da longarina e face inferior da laje de passeio.
