INSTITUTO FEDERAL DE EDUCAÇÃO,
CIÊNCIA E TECNOLOGIA DA PARAÍBA

COORDENAÇÃO DO CURSO SUPERIOR DE
BACHARELADO EM ENGENHARIA CIVIL

**ANÁLISE DE MANIFESTAÇÕES PATOLÓGICAS PRESENTES NAS CASAS
FEITAS DE GESSO NO BAIRRO ALTO DA BOA VISTA EM ARARIPINA-PE**

Cajazeiras-PB, 2020

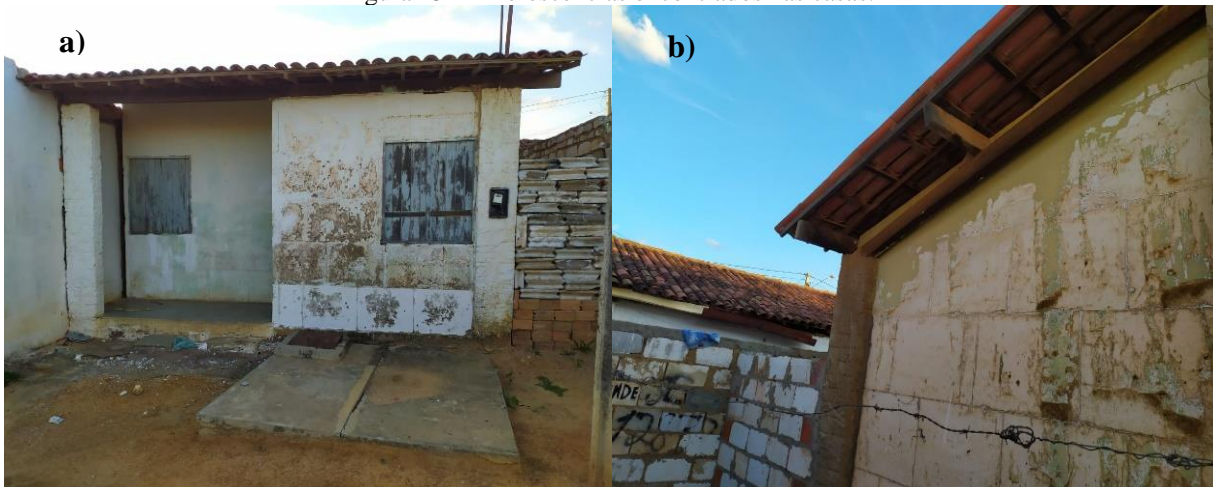
Figura 25 – Eflorescências encontrados nas casas.

Esse fenômeno está relacionado à deposição de sais no interior das estruturas, que com a infiltração presente, seja por água de chuva ou derivada de encanações, após a ação do calor ocorre a evaporação dessa água que traz esses sais para fora da estrutura, seja ela interna ou externa.

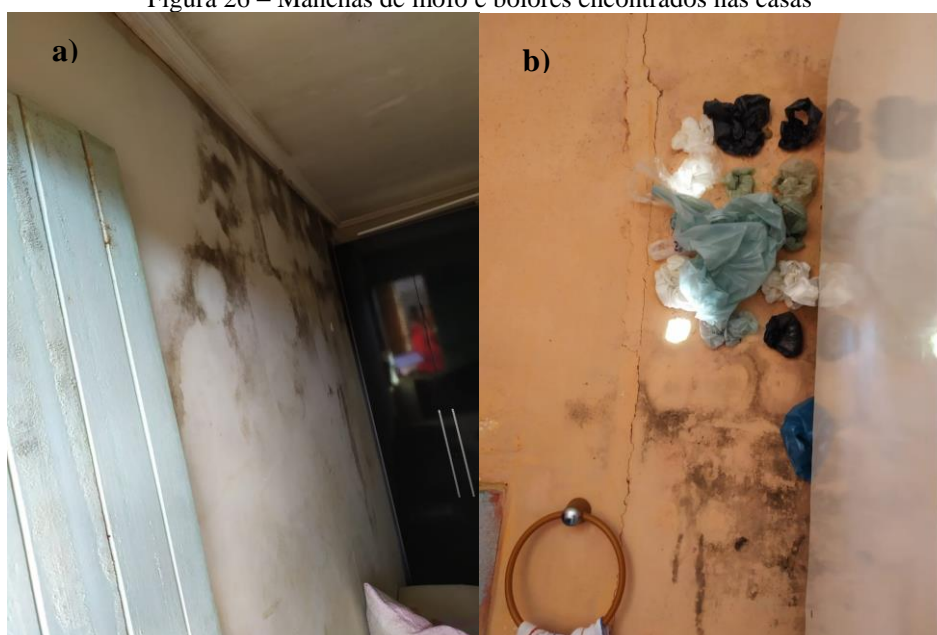
Figura 26 – Manchas de mofo e bolores encontrados nas casas

Na Figura 26, “a”, nota-se que a infiltração deriva do forro da casa, o que pode ser fruto de má execução desse trabalho durante a construção da residência, como erros no telhado, que podem ter ocasionado infiltrações devido a chuvas; mau uso da residência (falta de zelo), ou ainda o usuário não preservou adequadamente aquele ambiente, adotando condutas inadequadas, como, por exemplo, ter molhado constantemente aquela superfície do material durante limpezas na residência. Outra causa possível seria falha na vida útil do material, ou ainda que o material utilizado não era de boa qualidade.

A Figura 26, “b”, mostra que a infiltração que deu origem às manchas surgiu devido aos buracos que existem na parede, os quais foram feitos pela proprietária para ajudar na passagem da fumaça gerada durante a utilização do fogão de cozinha. Devido a essas aberturas, a água penetrou facilmente na estrutura e deu origem, posteriormente, às manchas e ao bolor.

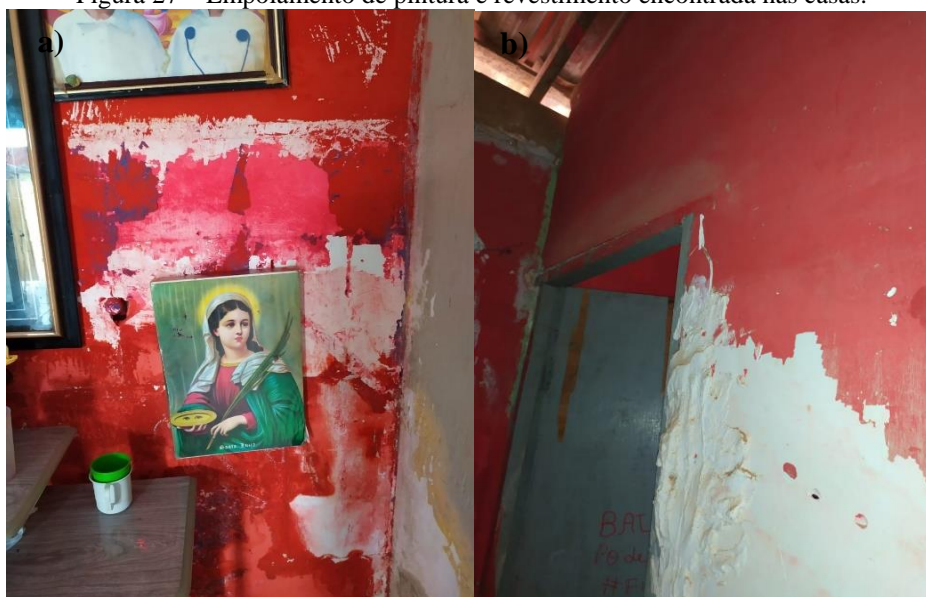
Figura 27 – Empolamento de pintura e revestimento encontrada nas casas.

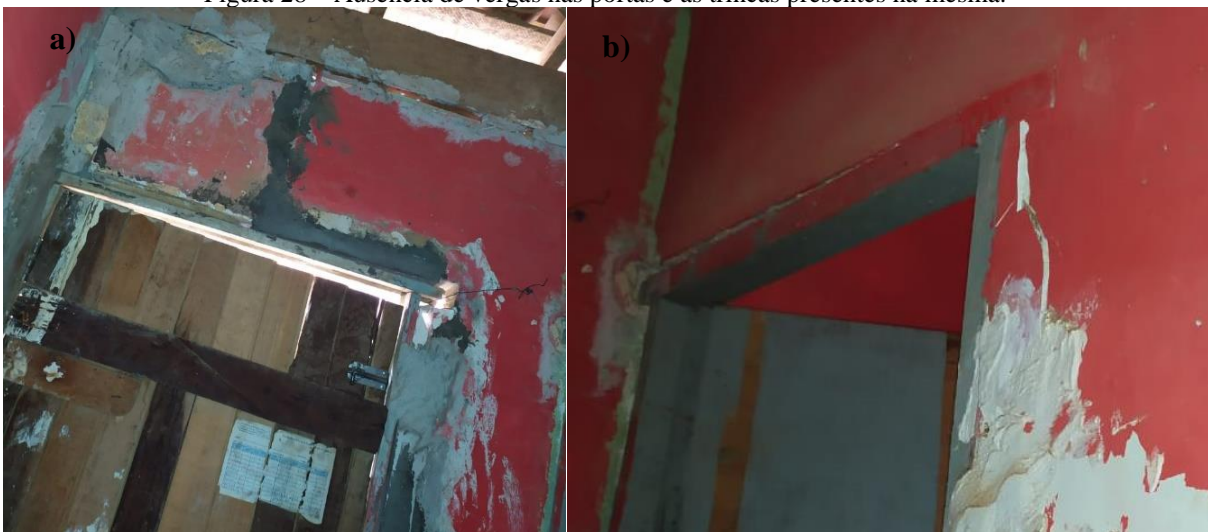
Figura 28 – Ausência de vergas nas portas e as trincas presentes na mesma.

Foi possível identificar que nas portas, ao invés de uma verga de concreto estrutural, optaram por colocar esses elementos de madeira, o que não é necessariamente considerado incorreto, porém, para esse tipo de edificação, não foi suficiente para desempenhar o funcionamento adequado desse elemento, o que acabou acarretando todos esses problemas.

- Nas janelas e portas devem ser colocadas as vergas e contravergas conforme as especificações da NBR 8545/1984, a fim de evitar possíveis trincas e fissuras que poderiam aparecer nas quinas desses elementos, como foi mostrado nas fotos no tópico 5.2.1.2

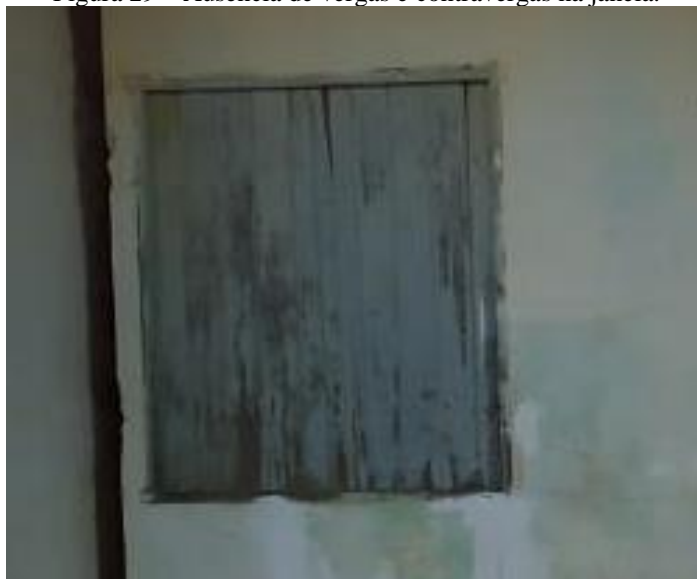
Figura 29 – Ausência de vergas e contravergas na janela.

Já nas janelas a situação é ainda pior, pois nunca chegou a depender sequer de um elemento de madeira para evitar as fissuras, já que não foram colocadas vergas e contravergas nelas, ocasionando diversas aparições de fissuras e trincas nesse elemento, prejudicando a estrutura da residência.

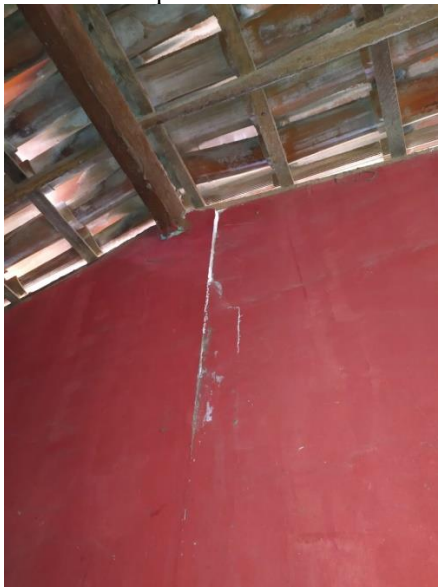
Outro lugar onde foi possível identificar, com frequência, problemas relacionados a fissuras, foi na junção do pilar central da residência com a cumeeira do telhado, como mostra a Figura 30.

Figura 30 – Fissura presente na cumeeira do telhado.

Presume-se que esse problema deriva do fato de o peso do telhado ter sido apoiado sobre os pilares, que, por serem feitos de tijolos cerâmicos e não de concreto e armadura de aço, como especifica a ABNT NBR 6118:2014 – Projeto de estruturas de concreto e a ABNT NBR 8548:1984 – Barras de aço destinadas a armaduras para concreto armado com emenda mecânica ou por solda, acabam por não ter a função adequada como elemento estrutural, não resistindo às cargas sobre eles. Outro fator que também pode contribuir para manifestação desse problema é o fato de as colunas da casa serem feitas com tijolos cerâmicos e reboco de cimento convencional. Após a colocação da alvenaria de vedação, feita de divisória de gesso, que são colocadas e unidas com gesso cola, ocorre uma falta de compatibilidade entre os materiais, o que influencia diretamente na não aderência entre a parede e o pilar. E isso faz com que se torne fácil a aparição nesses pontos de junção entre as paredes e a coluna.

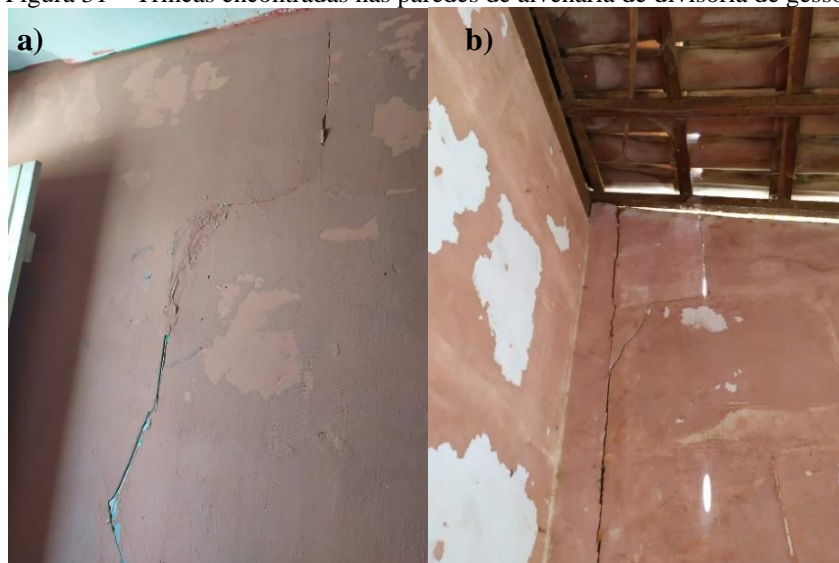
Esse problema acontece quando ocorre o aparecimento de fissuras entre as alvenarias de divisória de gesso. Isso pode ocorrer caso no projeto não tenha sido considerada a dilatação do material. A não previsão dessa dilatação e inexistência de meios para controlá-la acaba gerando trincas no material, principalmente se esse não for bem colocado.

Figura 31 – Trincas encontradas nas paredes de alvenaria de divisória de gesso.

- Ainda sobre a alvenaria, ela deve ser assentada com gesso cola, porém respeitando as possíveis dilatações do material, para evitar trincas que viriam a surgir com o tempo. A única exceção seria nos encontros dos pilares onde deveriam ser feitas as amarrações com tela de alvenaria feita de aço como especificado no tópico 3.3.2.4;

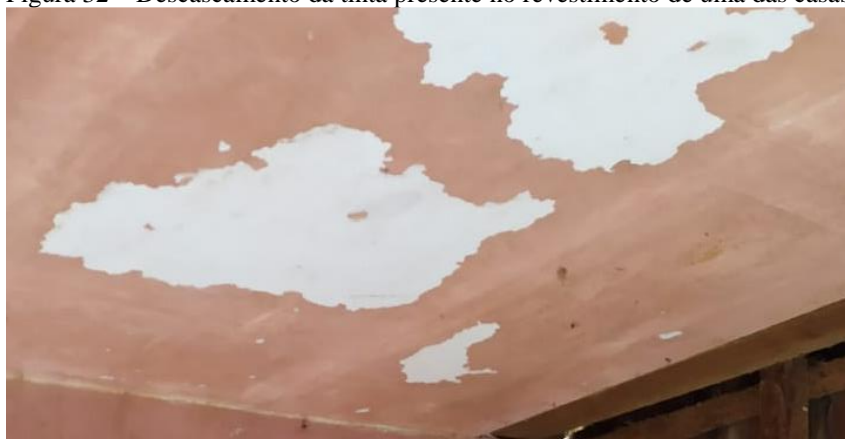
Figura 32 – Descascamento da tinta presente no revestimento de uma das casas.

Neste caso é possível notar que a pintura descascou e ocorreu o deslocamento devido à falta de aderência completa do revestimento das paredes. Possivelmente esse fenômeno ocorreu nessas residências devido a falta de procedimentos corretos na execução do revestimento, como por exemplo a falta de chapisco nas paredes ou a existência de alguma contaminação por meio de elementos degradantes ou até micro-organismos que podem ter prejudicar esse elemento.
