INSTITUTO FEDERAL DE EDUCAÇÃO, CIÊNCIA E TECNOLOGIA DA PARAÍBA.
CAMPUS CAJAZEIRAS

**ANÁLISE DAS PRINCIPAIS MANIFESTAÇÕES PATOLÓGICAS PRESENTES EM
RESIDÊNCIAS CONSTRUÍDAS PELO PROGRAMA MINHA CASA, MINHA VIDA
II NA CIDADE DE BOM JESUS – PB**

Cajazeiras-PB, 2021

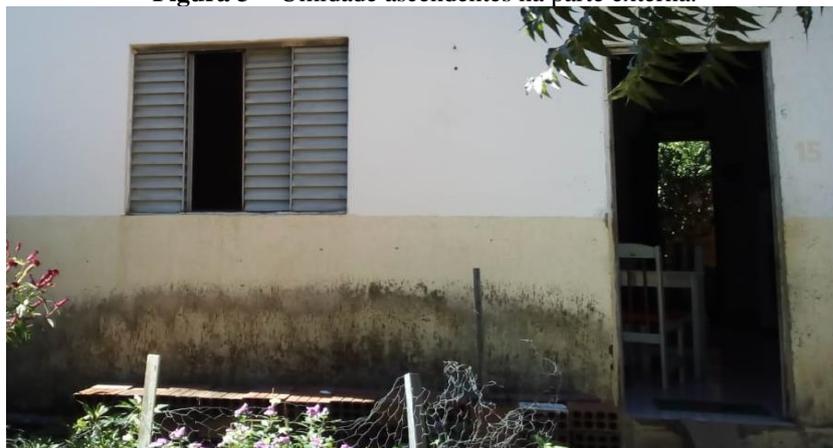
A primeira manifestação encontrada nesse sistema foi à presença de umidade ascendente tanto na parte externa, Figura 3, quanto na parte interna, Figura 4. Das habitações, cerca de 20% das casas vistoriadas apresentaram esse problema. Esse tipo de manifestação é decorrente do deslocamento vertical da água, que muitas vezes se dá pelo processo de capilaridade. A ascensão por capilaridade é um indicativo de que durante o processo construtivo foram utilizados materiais com alta porosidade. Essa característica do material permite com que a água principalmente presente no solo suba com mais facilidade, agravando ainda mais a umidade nas paredes. A manifestação em questão pode ter sido decorrente da umidade acumulada pelas águas das chuvas nos terrenos; da existência de um açude nas proximidades desse loteamento ou pelo fato de que no processo construtivo dessas residências não houve impermeabilização das vigas baldrame e das paredes.

Figura 3 - Umidade ascendentes na parte externa.

Esse tipo de manifestação além de degradar os componentes da alvenaria gera também problemas estéticos, de saúde e desconforto para os moradores. Para que isso não aconteça nas construções, é muito importante que a viga baldrame seja impermeabilizada da forma correta para que a água principalmente do solo não chegue até a alvenaria de vedação. Uma vez que essa etapa tenha sido negligenciada e que essa manifestação tenha se apresentado é aconselhado que seja usado como tratamento à remoção da camada de argamassa úmida. Após isso deve-se realizar uma impermeabilização da alvenaria. Depois da impermeabilização pode-se aplicar um novo revestimento.

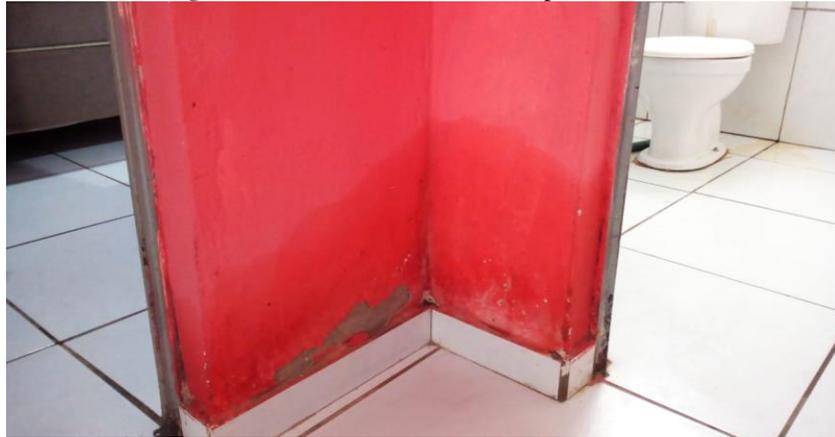
Figura 4 - Umidade ascendente na parte interna.

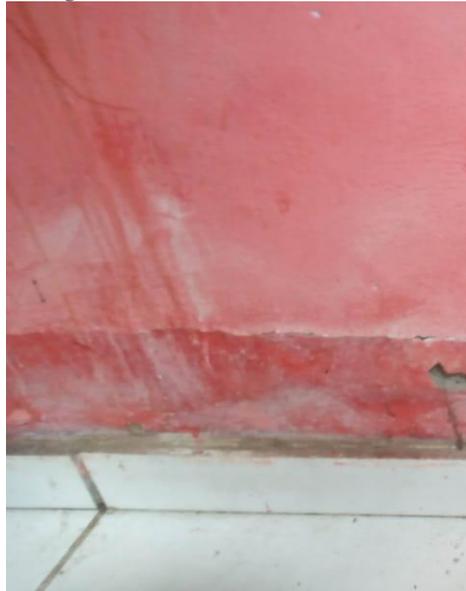
De acordo com a Figura 5, é possível perceber a presença de algumas manchas que podem indicar uma grande quantidade de umidade. Essa umidade associada com um número relativo de sais provenientes dos materiais que foram utilizados durante a construção, pode dar origem a manchas mais esbranquiçadas conhecidas comumente como eflorescência. Além das causas relacionadas à fase de projeto e execução, também são consideradas as manifestações causadas durante o período de utilização, onde é possível que os moradores não estejam realizando as manutenções necessárias para a conservação da alvenaria.

Figura 5 - Manchas de efluorescência.

Um tratamento bastante usado para esse tipo de mancha é a utilização de produtos químicos específicos. Após o uso desse material é aconselhado sempre realizar a escovação e lavagem do local para que todo o produto seja removido. Por fim, pode-se aplicar uma nova camada de proteção. É importante salientar ainda, que a melhor forma de evitar que este problema volte a acontecer é reduzindo a capacidade de absorção de umidade da parede.

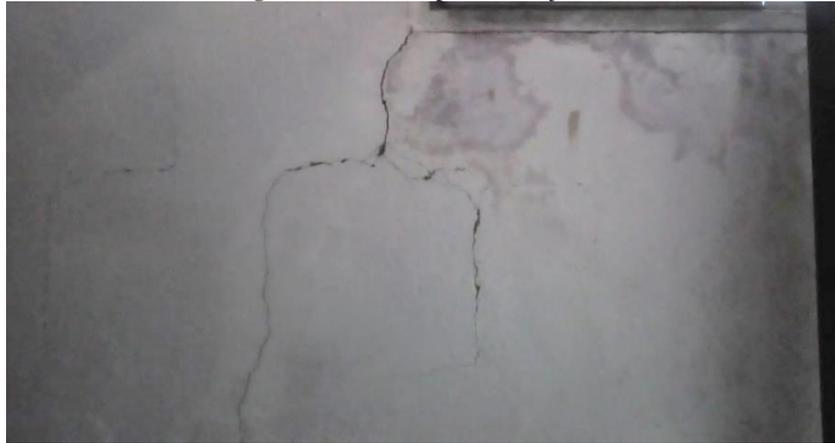
Foram observadas ainda trincas em 18% das habitações. Essa manifestação foi bastante encontrada próxima às esquadrias, Figura 6. Esse tipo de comportamento é uma configuração característica de esquadrias que não possuem vergas e contravergas em seu entorno ou até mesmo quando estas forem executadas de maneira incorreta, sem o transpasse de 20 cm das suas bordas. Esse processo ocorre devido a redistribuição das sobrecargas verticais aplicadas nas paredes, no qual elas concentram-se principalmente nas aberturas dos vãos causando como consequência esses trincamentos.

Figura 6 - Trincas próxima à janela.

Como forma de evitar essa manifestação é aconselhada a previsão desses elementos no entorno das janelas. Como tratamento para as trincas que já se manifestaram é recomendado que sejam feitas aberturas no formato de V com até 10 cm, onde serão aplicados fundos seladores e produtos do tipo sela-trinca. Após isso, deve-se colocar uma tela de poliéster na qual devem ser cobertas por uma tinta elastomérica.

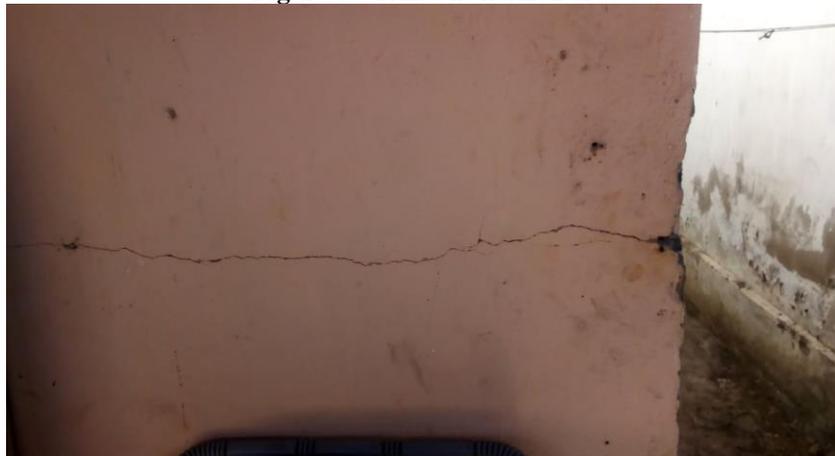
Outras trincas também foram encontradas como: trincas no sentido horizontal, Figura 7, caracterizando uma sobrecarga de tensões nas paredes ou revestimentos; trincas no encontro entre alvenarias, mostrando que a amarração entre elas foi realizada de maneira incorreta, Figura 8; e trincas geradas devido a sobrecargas em torno das aberturas, como mostra a Figura 9. Assim como, as trincas anteriores também serão recomendadas a mesma forma de tratamento, como uma forma de proporcionar maior liberdade de movimentação desses componentes, impedindo que novas aberturas apareçam.

Figura 7 - Trinca na horizontal.

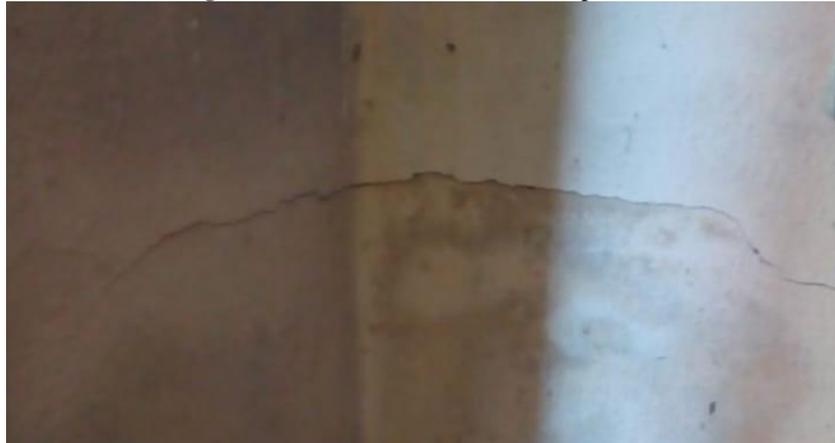
Figura 8 - Trincas no encontro entre paredes.

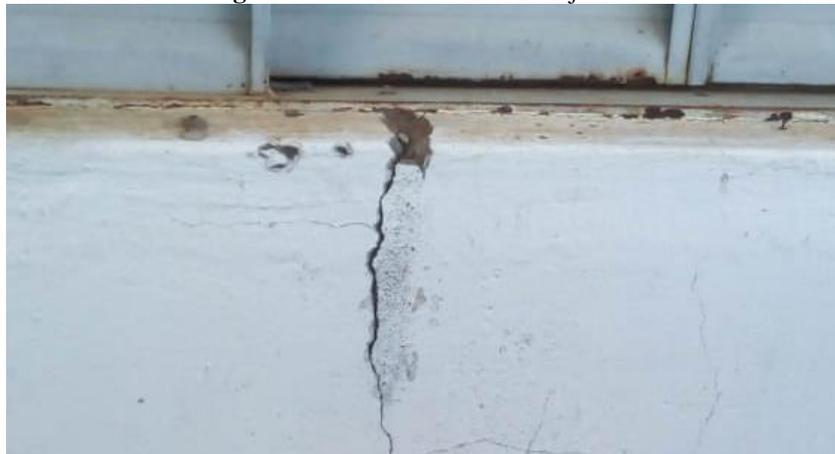
Figura 9 - Trincas no entorno da janela.

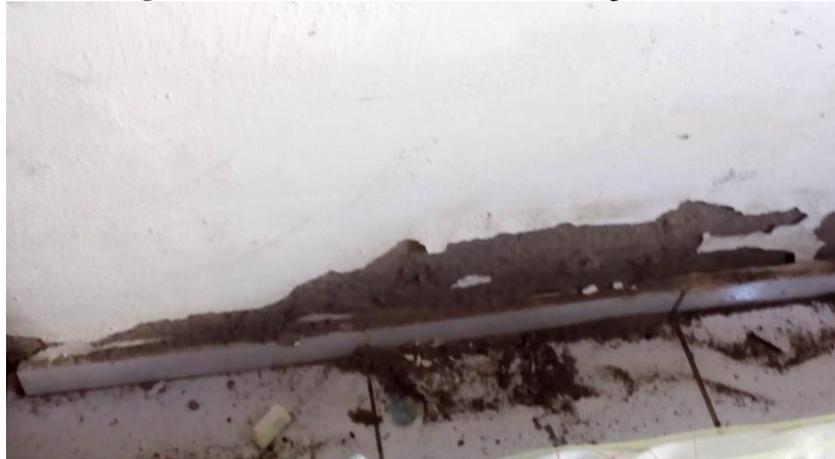
Uma manifestação que foi recorrente em quase todas as casas foi o destacamento do revestimento argamassado, Figura 10, correspondendo a 20% das ocorrências. Vários fatores podem ter sido responsáveis por esse problema como a utilização de areias finas no chapisco; argamassa com baixa aderência; execução incorreta das camadas de revestimento; preparo inadequado da cal ou até mesmo presença de umidade nas paredes.

Figura 10 - Destacamento do revestimento argamassado.

As causas para esse tipo de manifestação podem ter sido geradas durante a etapa de execução, onde a produção da argamassa poderia conter uma grande quantidade de finos ou de cal não hidratada, uma vez que esses descolamentos se davam na forma de bolhas que cresciam até se romperem, caracterizando os deslocamentos por empolamentos. Associado a isso também tinha a presença de umidade ascendente, que favorecia ainda mais esse processo.

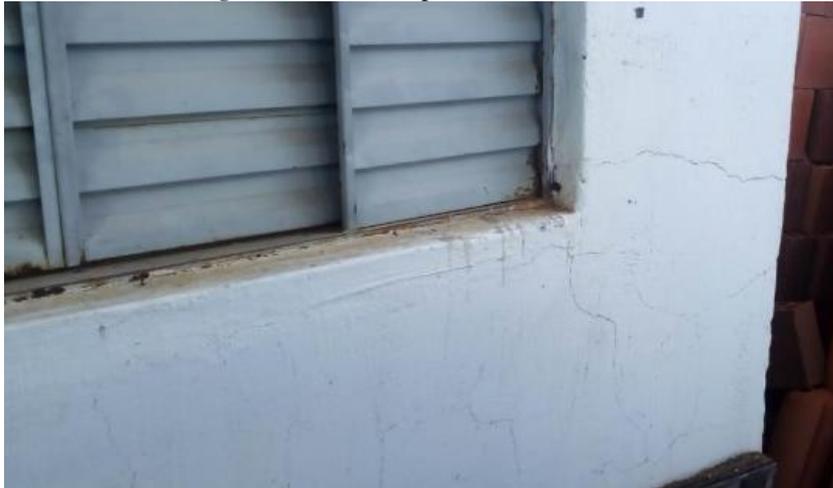
Outra manifestação encontrada diz respeito às fissuras correspondendo a 18% das ocorrências. Essas fissuras localizavam-se em sua maioria próximas às aberturas de portas e janelas, Figura 11, sinalizando a ausência de verga e contravergas, como foi mostrada anteriormente no caso das trincas. Além disso, elas também se apresentaram na forma de fissuras mapeadas em algumas residências, Figura 12, apresentando o processo de retração da argamassa. Por se tratar de fissuras com pequenas dimensões recomenda-se como tratamento para os dois casos a aplicação de duas a três demãos de tinta do tipo elastomérica nesses locais afetados.

Figura 11 - Fissuras próximas a aberturas.

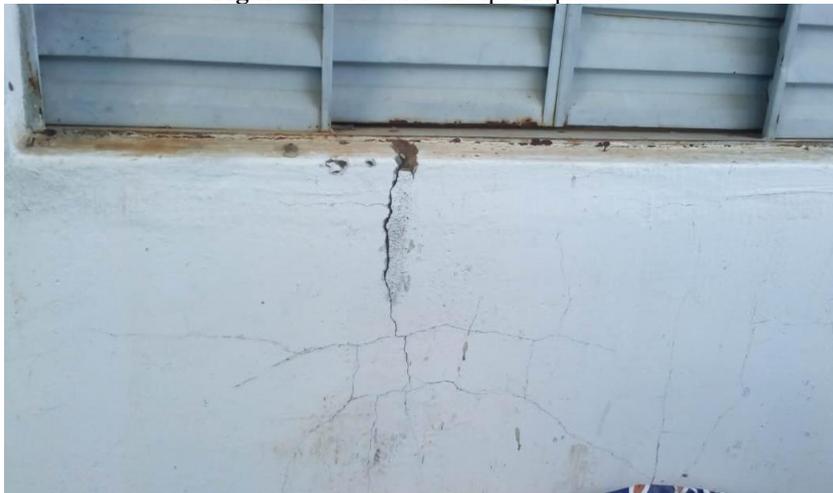
Figura 12 - Fissuras do tipo mapeadas.

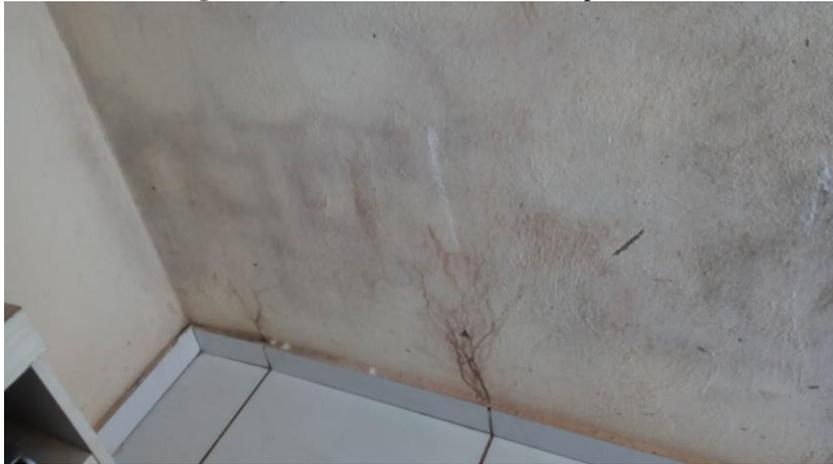
Por fim, a última patologia que foi encontrada no sistema de alvenaria foi à presença de manchas de bolores e umidades correspondendo a 22% das ocorrências. Essas manchas, Figura 13, são decorrentes da umidade ascendente da água presente no solo e de materiais porosos presentes nas alvenarias. Quando essa umidade se encontra em lugares com pouca incidência solar ou ventilação, ela pode dar origem à presença de microrganismos favorecendo o surgimento de mofos e aos bolores, Figura 14.

Figura 13 - Manchas de umidade nas paredes.

O primeiro passo para combater esses dois problemas é eliminar ou diminuir a umidade do local. Para o caso dos bolores e do mofo, é recomendado realizar a lavagem da parede com água sanitária. No caso da repintura é aconselhada a utilização de produtos que contenha algum tipo de fungicida. Além disso, deve-se sempre deixar esses ambientes o mais ventilado e iluminado possível.

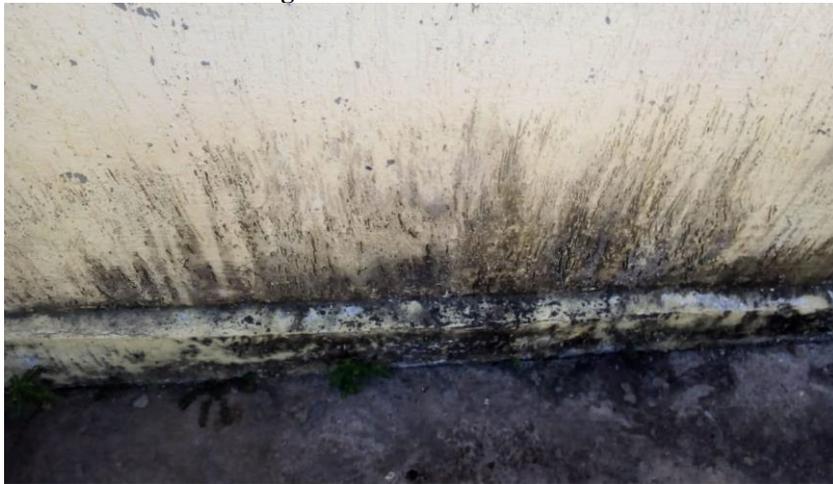
Figura 14 - Manchas de bolor.

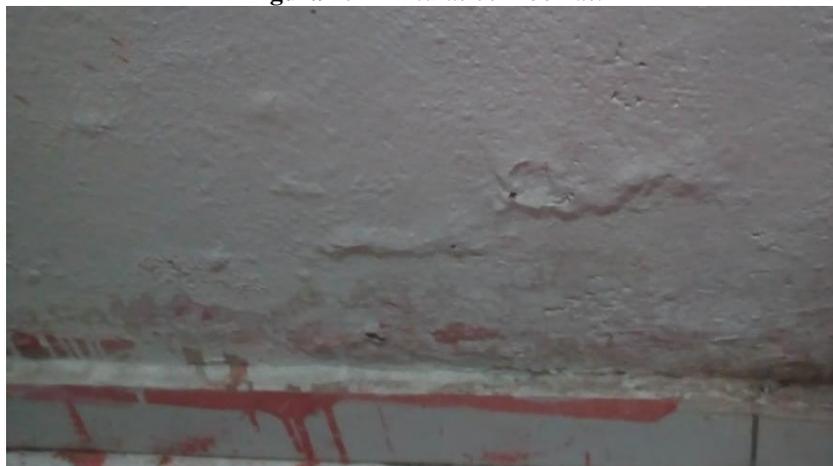
Nas vistoriais foram observadas manifestações no formato de bolhas correspondendo a 50% das ocorrências nesse sistema, Figura 15. Esse tipo de manifestação é uma consequência da má preparação da superfície onde foi aplicada a tinta. Além disso, a presença de umidade também é uma das responsáveis por esse levantamento dos filmes das tintas. Como forma de tratamento para esse caso, deve-se realizar a raspagem dessas bolhas; tratar a umidade do local para só depois realizar a repintura.

Figura 15 - Pinturas com bolhas.

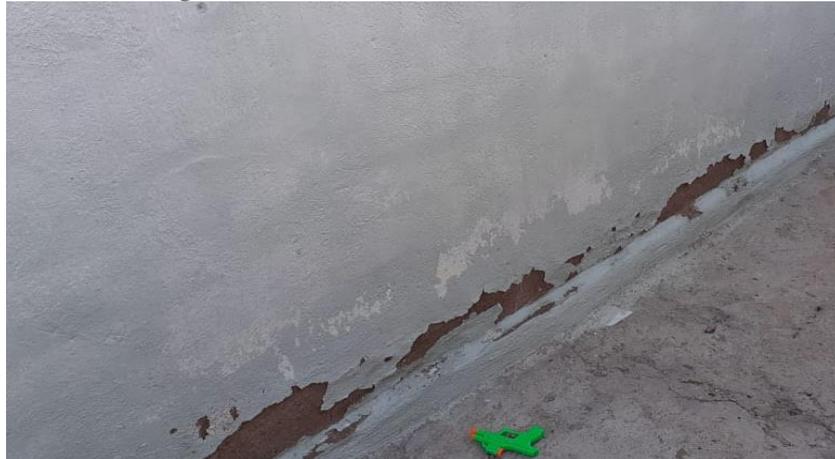
Outra manifestação encontrada foram as manchas de eflorescência correspondendo a 25% das ocorrências nas pinturas, Figura 16. Uma das causas principais para esse tipo de manifestação é a presença da umidade externa vindas, por exemplo, da água das chuvas. Como tratamento é recomendado que seja feita a limpeza dessas manchas, utilizando o mesmo tratamento adotado para as eflorescências que tinham origem nas alvenarias. Após isso, recomenda-se aplicação de selador e depois a repintura da parede.

Figura 16 - Pintura com mancha de eflorescência.

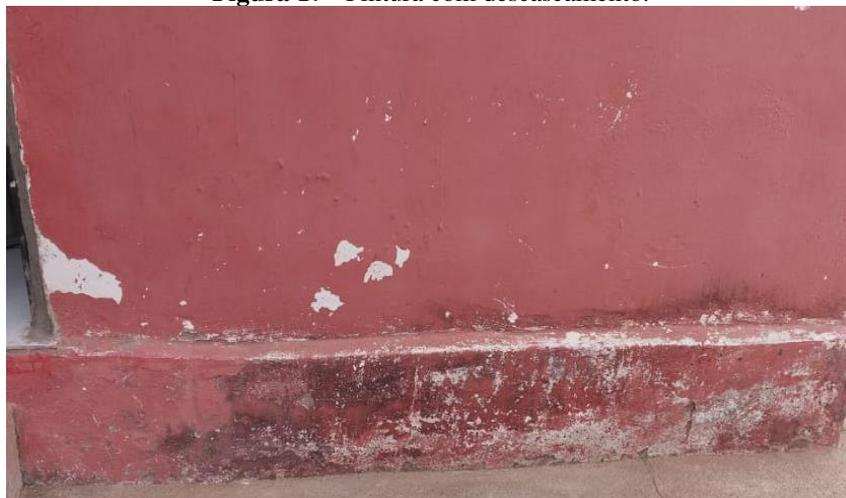
Por fim, ainda foram encontrados descascamentos de pinturas correspondendo a 25% das ocorrências, Figura 17. As causas para que ocorram os descascamentos das tintas estão relacionados principalmente a fase de aplicação em superfícies sujas ou diluição incorretas das tintas. Contudo para o caso em questão considerou-se além desses erros a exposição excessiva a incidência solar. O tratamento para esse caso seria a remoção de toda a camada de tinta, tratamento e limpeza da base, e por último deve-se a aplicar uma tinta protetora.

Figura 17 - Pintura com descascamento.

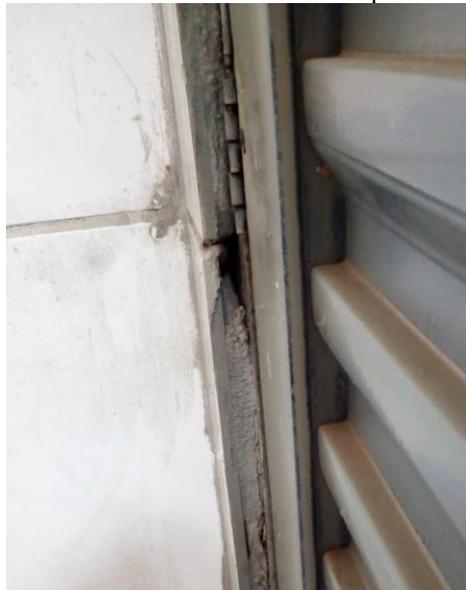
A má aderência das peças correspondeu a 50% das ocorrências das manifestações em revestimento cerâmicos, sendo esta a causa principal dos desprendimentos das placas cerâmicas, tanto em paredes quanto em pisos. Essas falhas, Figura 18, podem se manifestar quando as tensões aplicadas conseguem ultrapassar a capacidade de aderência entre a peça e a base. Além disso, erros no processo de assentamento das placas também são causadores desses problemas.

Figura 18 - Deficiência na aderência das placas cerâmicas.

Esse tipo de manifestação além de comprometer a funcionalidade das cerâmicas, também pode trazer bastantes riscos à segurança dos moradores. Como tratamento, deve-se verificar tanto a aderência da peça danificada, quanto às das suas adjacentes para garantir uma correção mais eficiente. Feito essa verificação, realizada por meio de ensaios a percussão,

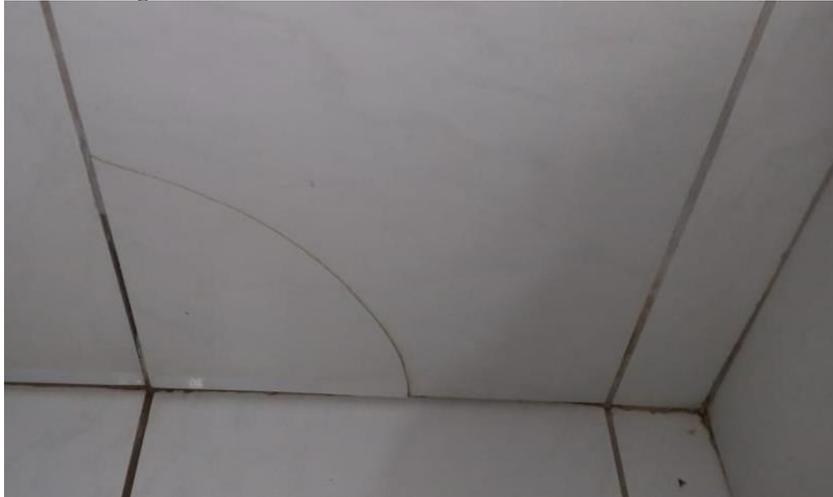
Outro problema identificado foi a quebra ou o trincamento de placas cerâmicas, correspondendo a 40% das ocorrências. Essa manifestação foi encontrada em locais com áreas molhadas e próximas às aberturas de vãos, como mostra a Figura 19 e a Figura 20 respectivamente.

Figura 19 - Revestimento cerâmico trincado no banheiro.

Os motivos que levam a esse tipo de quebra ou trincamento em locais úmidos surgem a partir da dilatação ou retração que a peça sofre ao absorver a água do ambiente onde ela está inserida. Já no caso em que esses problemas se encontram próximo às portas, significa a falta ou até mesmo a execução incorreta das juntas de movimentação, o que permite que a dilatação principalmente térmica das alvenarias e das esquadrias cause uma compressão na

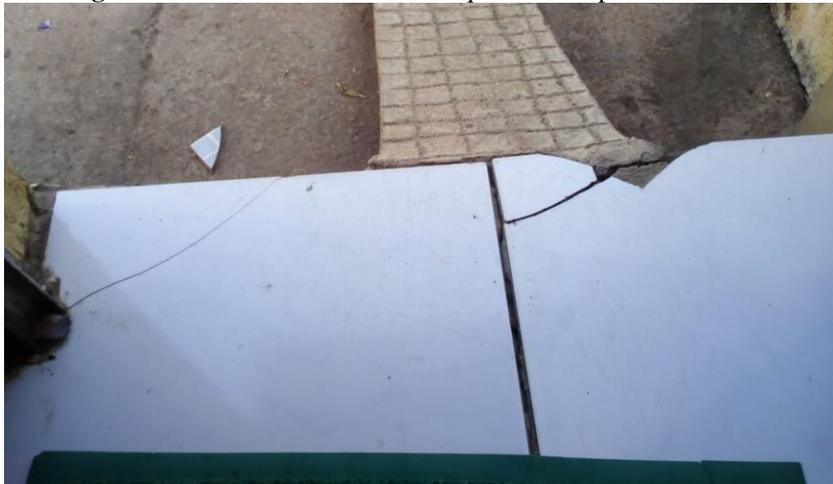
Figura 20 - Revestimento cerâmico quebrado na porta de entrada.

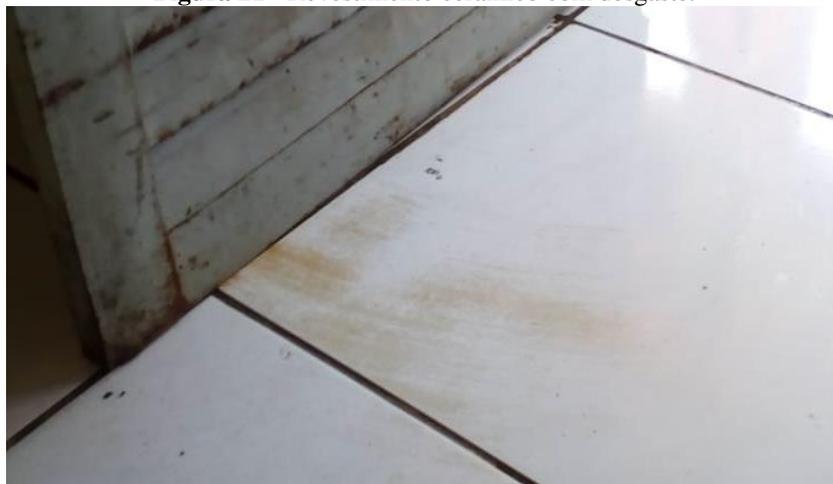
Figura 21 - Revestimento cerâmico com desgaste.

. Como tratamento para os casos mais simples onde existe apenas poucos arranhões seria realizar um tratamento superficial da peça desgastada com a aplicação de ceras acrílicas. Para os casos mais complexos poderia ser feita uma revitalização de todo o piso do ambiente executada por uma mão de obra qualificada. Além disso, existe também a possibilidade de trocar apenas a peça mais desgastada e nas adjacentes realizar apenas um tratamento superficial.

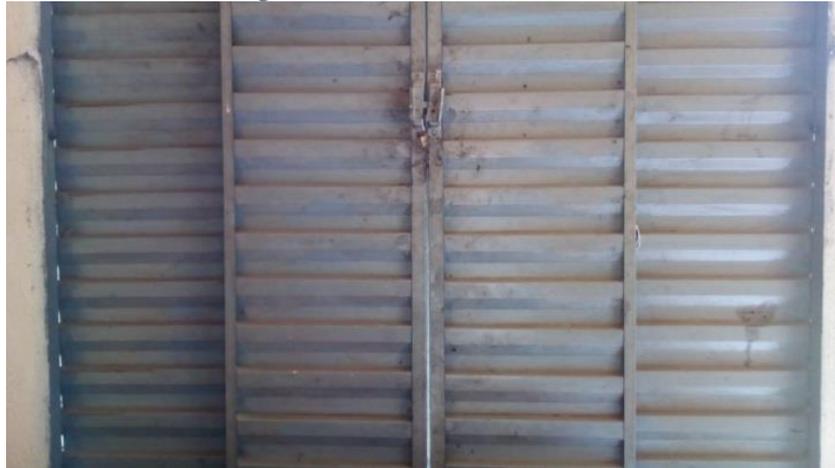
Pelo gráfico tem-se que os defeitos corresponderam a 29,2% das ocorrências. Esses defeitos foram caracterizados como problemas nos trincos, fechaduras e falta de esquadro como mostra as Figuras 22, 23 e 24, respectivamente. Esses defeitos foram percebidos pelos moradores já no momento da entrega da residência e foram se agravando com os anos de uso da habitação.

Figura 22 - Problemas nos trincos.

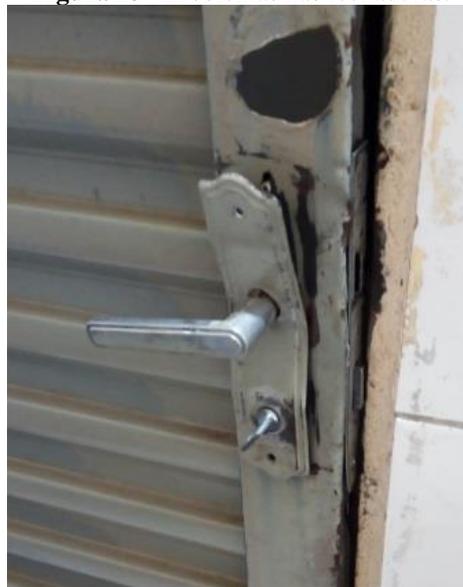
Figura 23 - Problemas nas fechaduras.

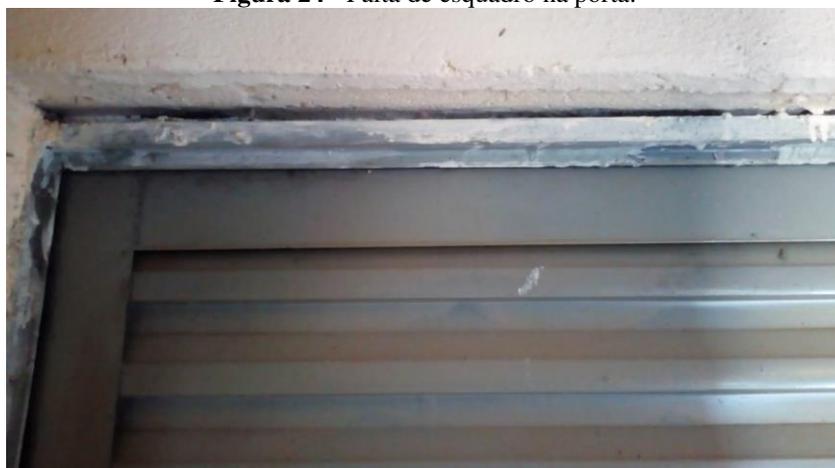
Figura 24 - Falta de esquadro na porta.

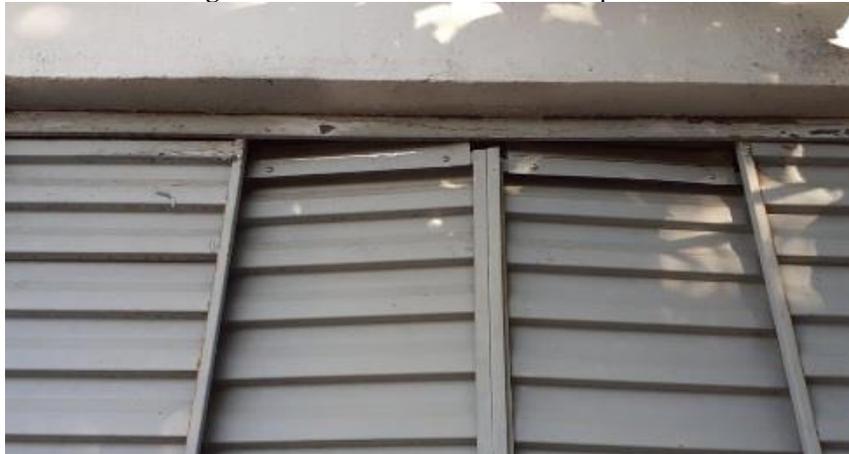
O mau funcionamento estava relacionado com as dificuldades de movimentação das peças, incluindo assim dificuldades nos deslizamentos de janelas, Figura 25, e aberturas de portas. Esse tipo de manifestação teve 25% das ocorrências, e podem ter sido causadas pela falta de esquadro, qualidade das esquadrias ou por alguma variação física em função de intempéries como ação da chuva ou incidência solar. Para controlar essa variação de dilatação recomenda-se reduzir a exposição das esquadrias a essas intempéries, construindo, por exemplo, mecanismos que minimizem essas exposições. Além disso, por se tratar de esquadrias de alumínio devem ser trocadas as esquadrias danificadas, para que elas não tragam riscos à segurança dos moradores.

Figura 25 - Mau funcionamento na esquadria.

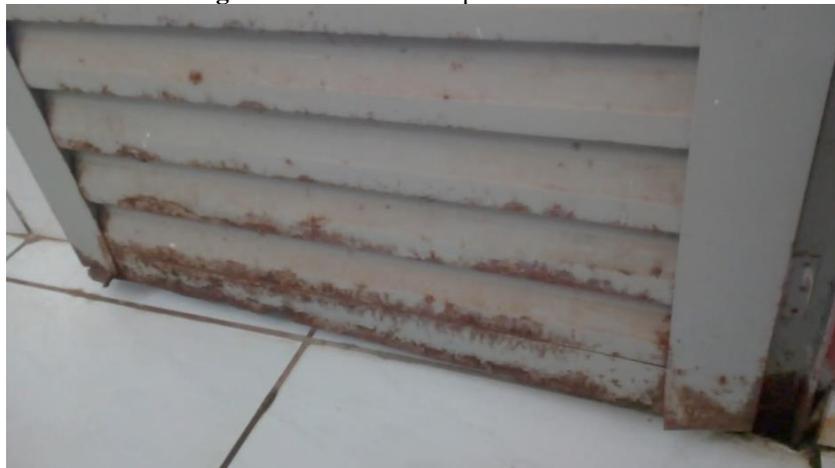
A última manifestação observada no sistema de esquadrias foi o processo de corrosão que correspondeu a 45,80% das ocorrências. Problemas desse tipo, Figura 26, têm como causa fundamental a grande exposição a umidade como também a proteção inadequada da peça.

Figura 26 - Corrosão na porta do banheiro.

Como solução para essa manifestação deve-se realizar primeiro uma limpeza superficial para poder remover o material desgastado e depois aplicar um selante adequado. Por fim, deve-se aplicar um fundo anticorrosivo, com objetivo de resistir e proteger a esquadria contra novas corrosões.

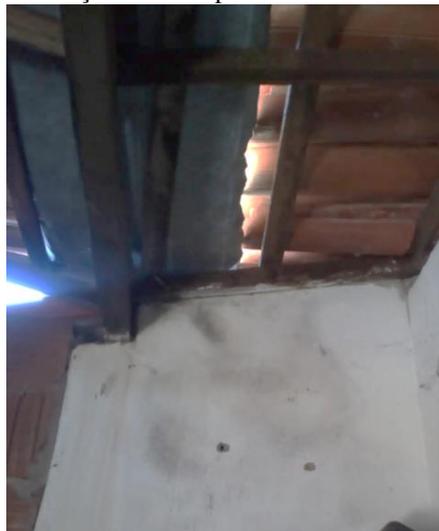
Já os problemas com infiltrações na cobertura, Figura 28, estavam associados a alguma reforma na residência, onde foi modificado o caimento do telhado. Além disso, erros decorrentes da construção também são responsáveis por essa passagem de água.

Figura 28 - Infiltração causada por defeitos na cobertura.

Essas infiltrações associadas à falta de ventilação e iluminação adequada ocasionaram outros problemas como as manchas de bolor e umidade. Como tratamento é aconselhado à utilização de rufo e calhas nos casos em que foram feitas as ampliações; e correções dos afastamentos do madeiramento e das telhas no caso de infiltrações vindas por problemas de posicionamento da cobertura. Deve-se também realizar o tratamento das manchas de bolor e umidade para que elas não se espalhem para as demais paredes do ambiente.

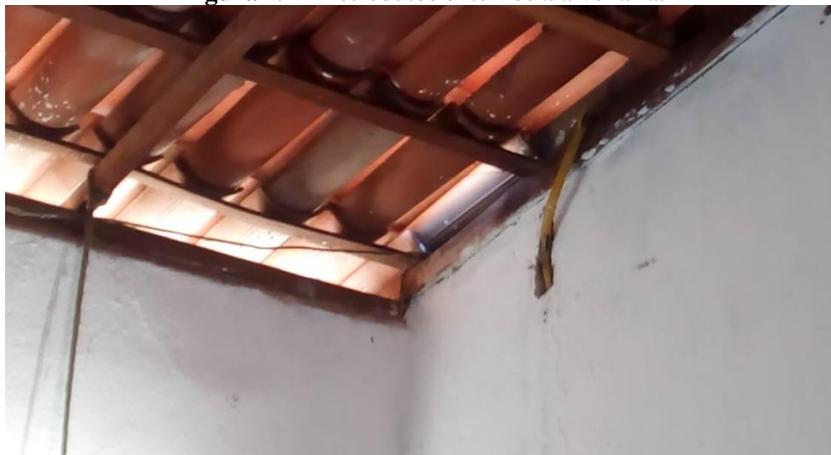
Como pode ser observado no Gráfico 7, cerca de 35,70% das ocorrências estavam relacionadas a problemas de fiação exposta, Figura 29. A grande causa desse problema está ligada a fase de execução, onde pode-se perceber que houve pressa na hora de fazer as instalações do sistema elétrico.

Figura 29 - Eletrodutos externos a alvenaria.

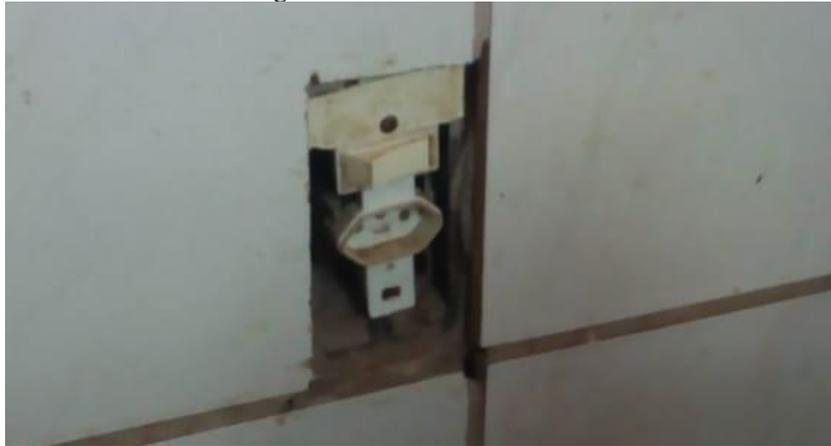
Defeitos em tomadas e interruptores corresponderam a 64,30% das ocorrências, Figura 30. Assim como o problema anterior a causa também está relacionada à fase de execução. Além disso, a qualidade das peças empregues e a forma como são utilizadas pelos moradores também afetam a sua durabilidade. Neste caso, a única forma de tratar este problema seria realizar a troca do item danificado.

Figura 30 - Tomada danificada.

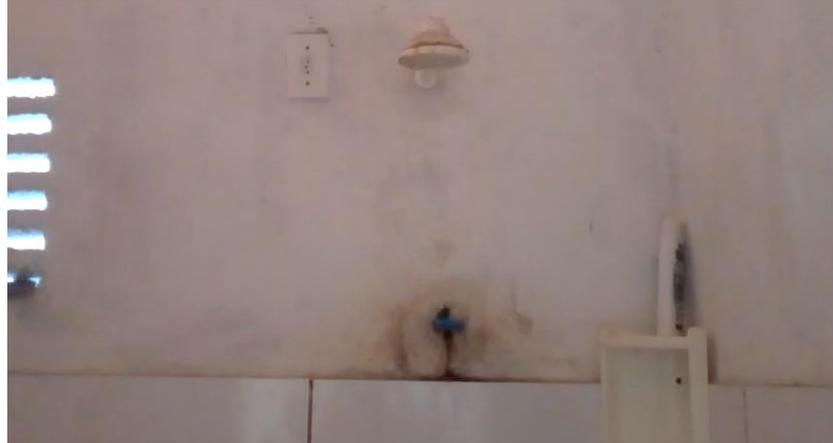
As infiltrações correspondem a 11,80% das ocorrências deste sistema. Problemas como estes, Figura 31, pode ser uma consequência de vazamentos decorrentes de alguma peça quebrada. Como tratamento para essa ocorrência, é aconselhado que no local onde foi encontrada a infiltração seja removida toda a camada de revestimento para que se possa ter

Figura 31 - Infiltração próxima ao registro do chuveiro.

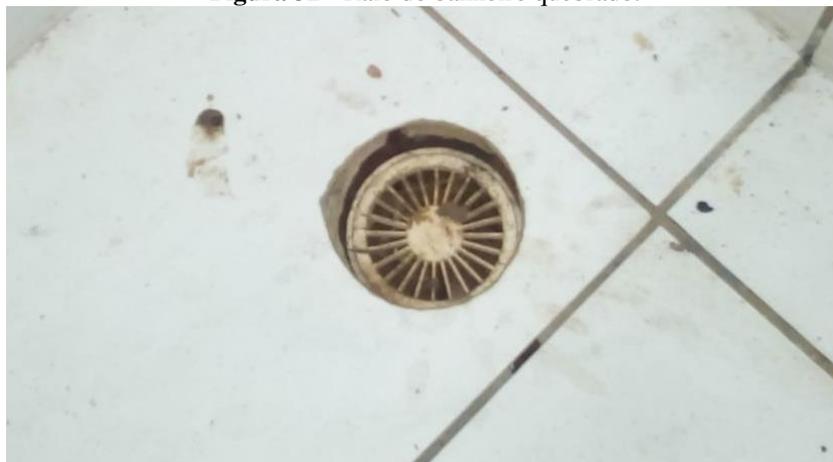
Figura 32 - Ralo do banheiro quebrado.
