**ANÁLISE DAS MANIFESTAÇÕES PATOLÓGICAS EM TEMPLO RELIGIOSO NA  
CIDADE DE JUCÁS-CE**

Trabalho de Conclusão de Curso submetido à  
Coordenação do Curso de Bacharelado em  
Engenharia Civil do Instituto Federal de  
Educação, Ciência e Tecnologia da Paraíba-  
*Campus* Cajazeiras, como parte dos  
requisitos para a obtenção do Título de  
Bacharel em Engenharia Civil, sob  
Orientação da Prof. Karla Simone da Cunha  
Lima Viana

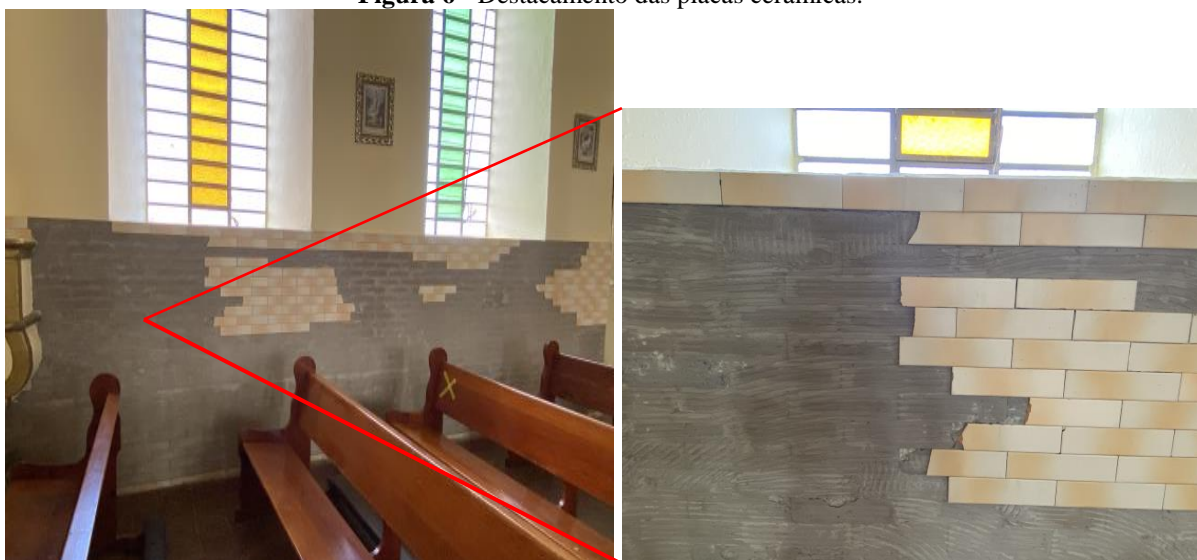
**Figura 6** - Destacamento das placas cerâmicas.

Patologia 1: percebeu-se que em todas as paredes laterais da área interna do templo, há o destacamento das placas cerâmicas, principalmente no lado Leste e Oeste, o qual é apresentado na Figura 6.

Causa: após observar que o descolamento do revestimento ocorreu sem desfazer os cordões e sem o arrancamento da argamassa colante da parede em análise, identifica-se que a provável ocorrência dessa patologia seria a falsa aderência das placas cerâmicas, causada pela execução de forma inadequada, em desacordo com a NBR 13754 (ABNT, 1996), que trata do revestimento de paredes internas com placas cerâmicas e com utilização de argamassa colante, o qual afirma que a extensão do local onde se deve espalhar a argamassa colante vai depender da temperatura, ventilação, insolação e umidade relativa do ar. Caso essas variáveis sejam agressivas, tem a possibilidade de promover uma película (início da secagem) diante dos cordões da argamassa colante, fazendo com que diminua o seu tempo em aberto e proporcione uma falsa aderência das placas cerâmicas.

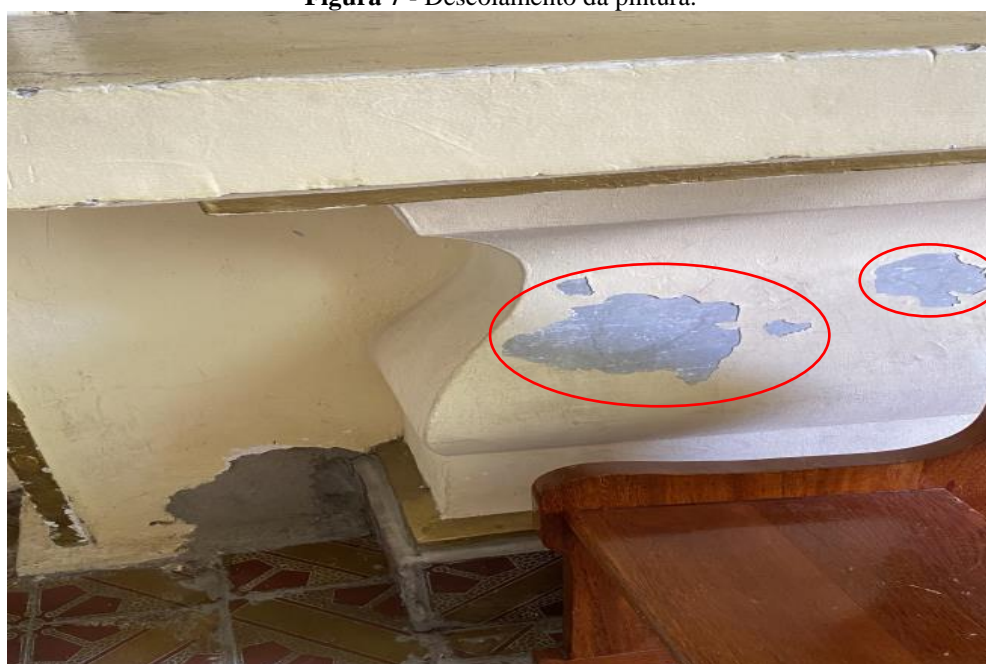
**Figura 7** - Descolamento da pintura.

Patologia 2: quando se trata da manifestação patológica de descolamento da pintura, evidenciou-se que se localizava em muitos lugares na edificação, porém, predominava na parte interna, como pode ser observado na Figura 7.

Causa: verifica-se que após o revestimento ficar aparente com o descascamento da pintura, foi realizado um revestimento com alto teor de cimento (cimentado liso).

Logo, pode proporcionar um risco mínimo e pequena gravidade a estrutura, devido se limitar apenas a danos causados esteticamente, no qual esse tipo de anomalia geralmente é solucionada com a devida limpeza ou correção.

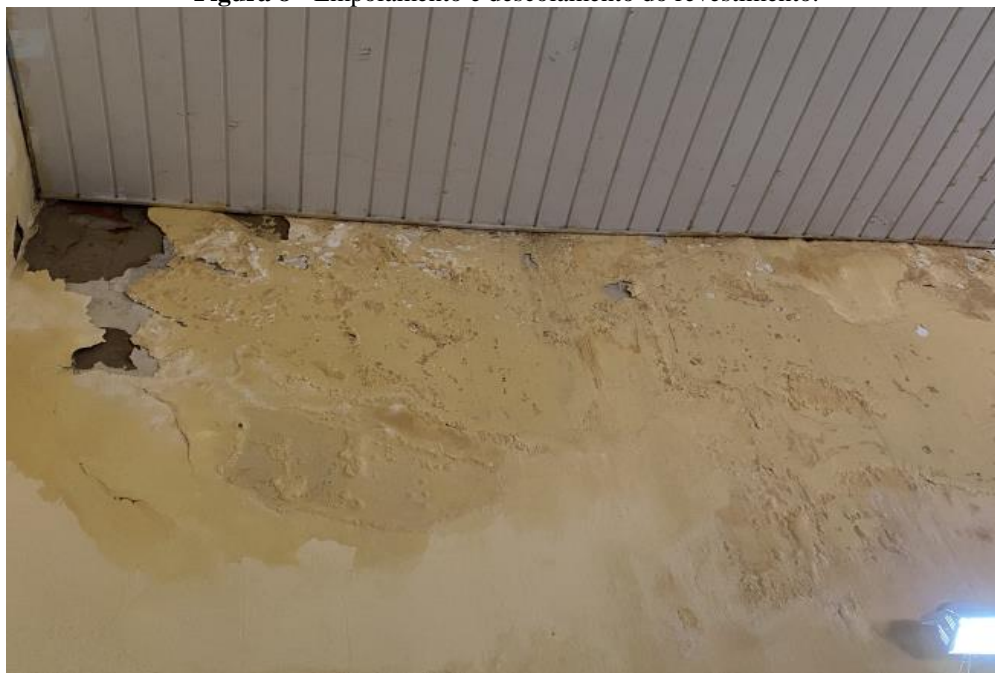
**Figura 8** - Empolamento e descolamento do revestimento.

Patologia 3: na Figura 8 pode-se observar a presença de empolamento e o descolamento do revestimento.

Causa: esse problema surgiu devido a umidade existente na parede e como não foi tratada logo no início, provocou essa manifestação patológica.

Ação corretiva: de acordo com a NBR 13245 (ABNT, 2011), tem-se que para superfícies com umidades, é preciso identificar qual é a origem do problema e tratá-lo de forma adequada para sanar a infiltração. Após tratada a causa, deve-se lixar, retirando todo pó, realizar os reparos com argamassa de cimento, aguardar 30 dias de cura e secagem, aplicar o selador e os revestimentos (massa corrida e tinta).

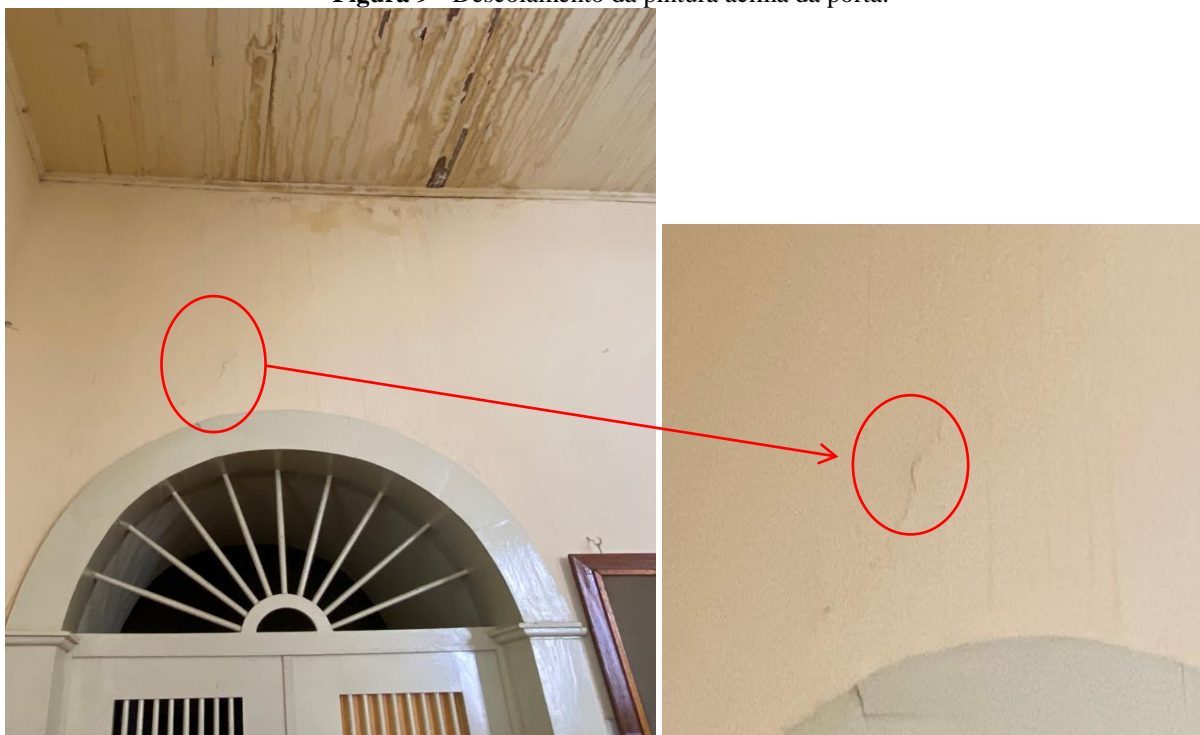
**Figura 9** - Descolamento da pintura acima da porta.

Patologia 4: ainda se tratando da mesma patologia, apresentou-se na Figura 9 um problema também referente ao descolamento da pintura.

Causa: surgiu devido à presença de umidade no forro, e conseqüentemente, provocou o aparecimento de fissura.

Diante disso, se trata de um risco crítico e gravidade mediana, pois apesar de inicialmente ser apenas estético, mas a medida que surge a fissura no revestimento, acaba infiltrando nessa abertura e provocando uma possível deterioração da estrutura, podendo reduzir a sua vida útil, e provocar maior custo com o reparo.

Ação corretiva: assim como a situação anterior, nesse caso é necessário tratar a umidade, pois como afirma na NBR 13245, é preciso identificar qual é a origem do problema e tratá-lo de forma adequada para sanar a infiltração. Após tratada a causa, deve-se lixar, retirando todo pó, realizar os reparos com argamassa de cimento, aguardar 30 dias de cura e secagem, aplicar o selador e os revestimentos (massa corrida e tinta).

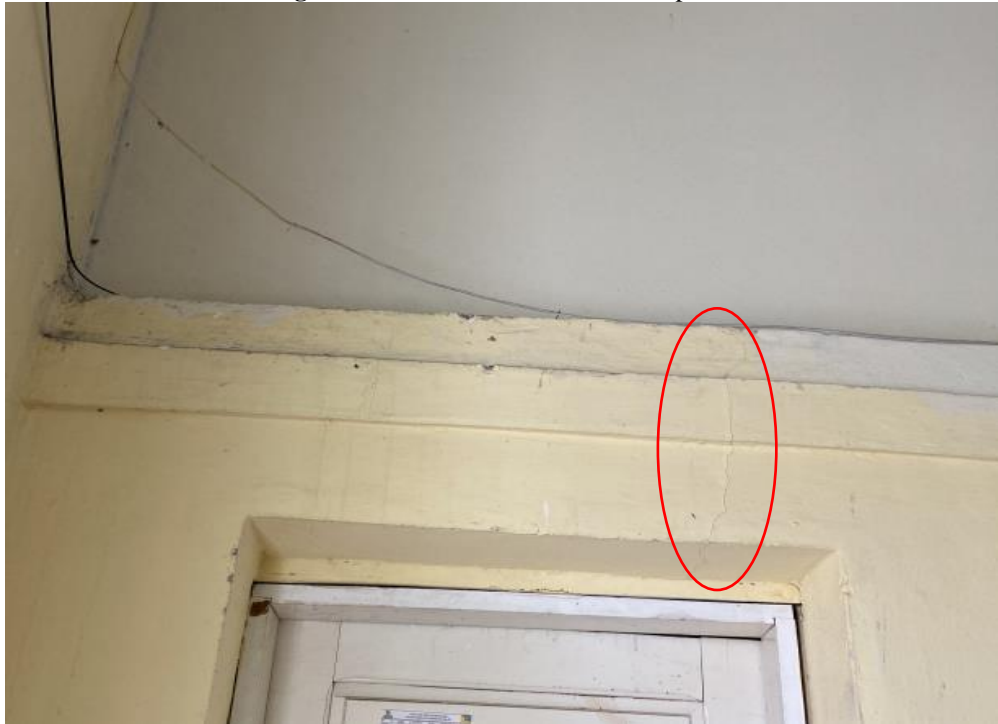
**Figura 10** - Fissura vertical acima da porta.

Patologias 5, 6 e 7: outra anomalia bastante evidente em toda a edificação foram fissuras, as quais estão apresentadas nas Figuras 10, 11 e 12, respectivamente.

**Causa:** nessa igreja não há elementos estruturais devido a época em que foi construída, porém, sabe-se da importância que, por exemplo, as vigas e os pilares possuem para o adequado funcionamento da edificação. Logo, como são utilizadas tábuas de madeira invés das vigas, acaba que essa patologia é gerada devido a sobrecarga, visto que de acordo com Lottermann (2013, p. 52), “toda viga é dimensionada para suportar uma determinada carga e sobrecarga, e assim sujeita a manifestações patológicas”.

**Ação corretiva:** como nesses casos as fissuras são apenas no revestimento, tem-se que o reparo dessa manifestação patológica se dá com o uso de selante flexível, por meio das seguintes etapas: inicialmente deve-se abrir um sulco em forma de V na extensão da fissura, com 10 mm de profundidade e 20 mm de largura; depois é realizada a limpeza desse sulco e é aplicado o fundo preparador, para em seguida utilizar o selante flexível monocomponente tixotrópico, no sulco aberto, à base de poliuretano; posteriormente, foi utilizada tela metálica, seja de polipropileno ou náilon, com um transpasse de 15 cm em cada lado; após isso, tem que aplicar o chapisco com um traço de 1:3 em volume e refazer o revestimento com argamassa de traço 1:2:9; por fim, a pintura é feita com uso de tinta elástica de poliuretânica ou resina acrílica (NASCIMENTO; CICUTO, 2019).

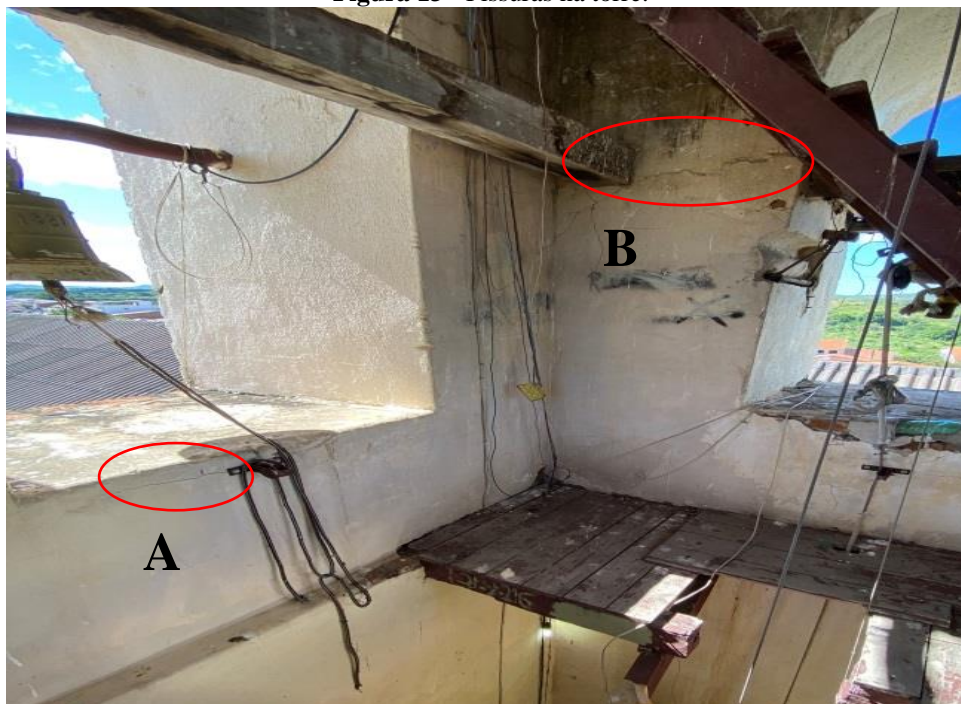
**Figura 13 - Fissuras na torre.**

Patologia 8: na parte da torre, onde se encontra o sino, observou-se fissuras no revestimento, como mostra na Figura 13, no caso A.

Causa: essa fissura ocorreu devido a uma carga pontual, na qual o revestimento não suportou o esforço. Logo, se trata de uma abertura por consequência do local onde foi chumbado para segurar o sino.

Com isso, o grau de risco e gravidade é mínimo e pequeno, já que não promove danos a estrutura.

Patologia 9: assim como o problema anterior, este também se trata de fissuras na torre e é apresentado na Figura 13, no caso B.

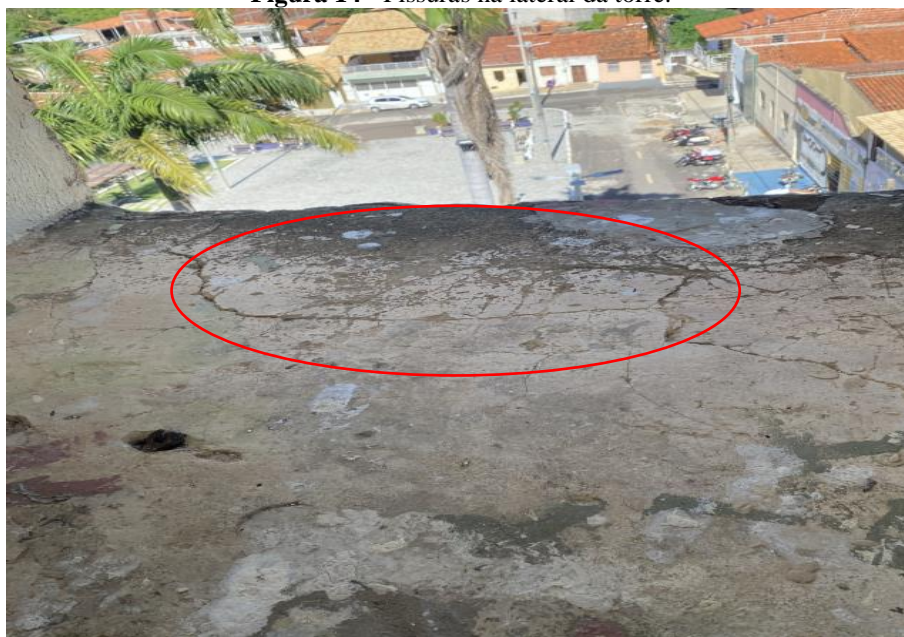
**Figura 14** - Fissuras na lateral da torre.

Patologia 10: ainda sobre fissuras, na Figura 14 está exposta essa mesma patologia na lateral da torre, porém, com causa distinta.

Causa: como a parte superior da torre da igreja é aberta em todas as laterais, acaba tendo contato constante com calor excessivo e baixa umidade, e com isso surgem essas fissuras, as quais se originaram devido à retração do concreto, visto que de acordo com a NBR 6118 (ABNT, 2004), o valor utilizado para a retração do concreto vai depender da sua consistência ao ser lançado, da umidade relativa do determinado ambiente e da espessura adotada para a peça.

Ação corretiva: como têm muitas fissuras juntas, é necessário retirar todo o revestimento e refazê-lo.

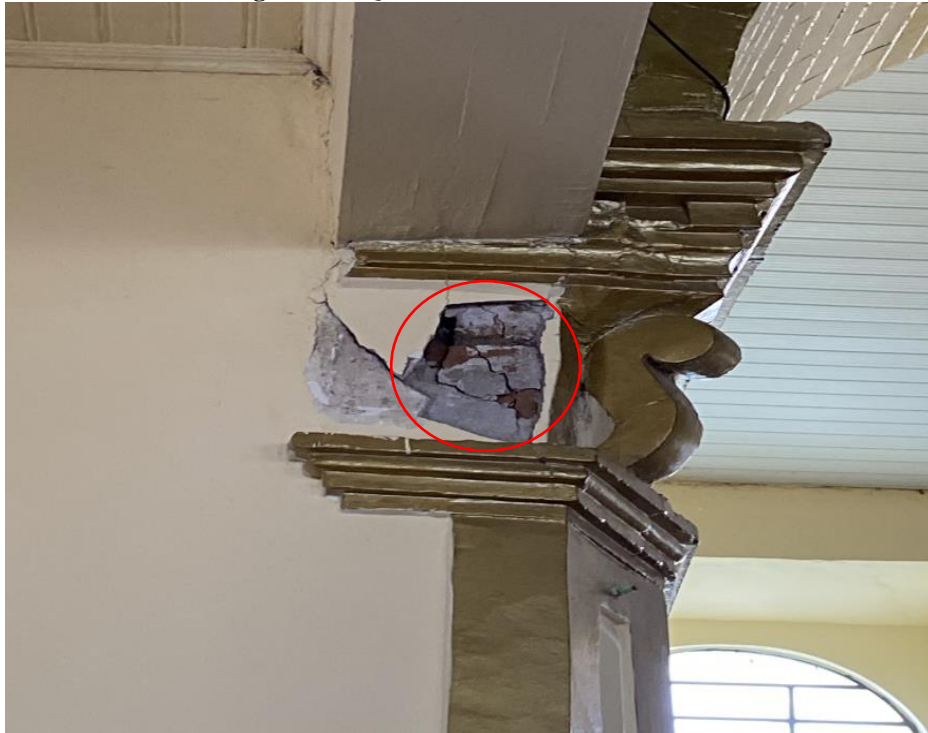
**Figura 15** - Queda do revestimento e fissura.

Patologia 11: ao analisar a estrutura, notou-se que também havia parte da alvenaria que estava exposta, na parte interna da igreja, como mostra a Figuras 15.

Causa: a viga de madeira que está passando acima da parede, descarrega parte dela na própria alvenaria, logo, provavelmente pode ter ocorrido devido haver alguma sobrecarga na viga, e isso faz com que acabe descarregando mais do que o previsto, gerando grande concentração de tensões. Além disso, também se observa uma fissura típica em parede de alvenaria heterogênea.

Portanto, como atingiu a estrutura, pode provocar a redução no desempenho e o comprometimento da vida útil, logo, é preciso haver uma intervenção o quanto antes. Diante disso, trata-se de um grau de risco crítico e alta gravidade.

Ação corretiva: como se trata de uma solução pontual, deve ser feito um coxim de concreto (como exposto na Figura 16), e posteriormente, refazer o revestimento.

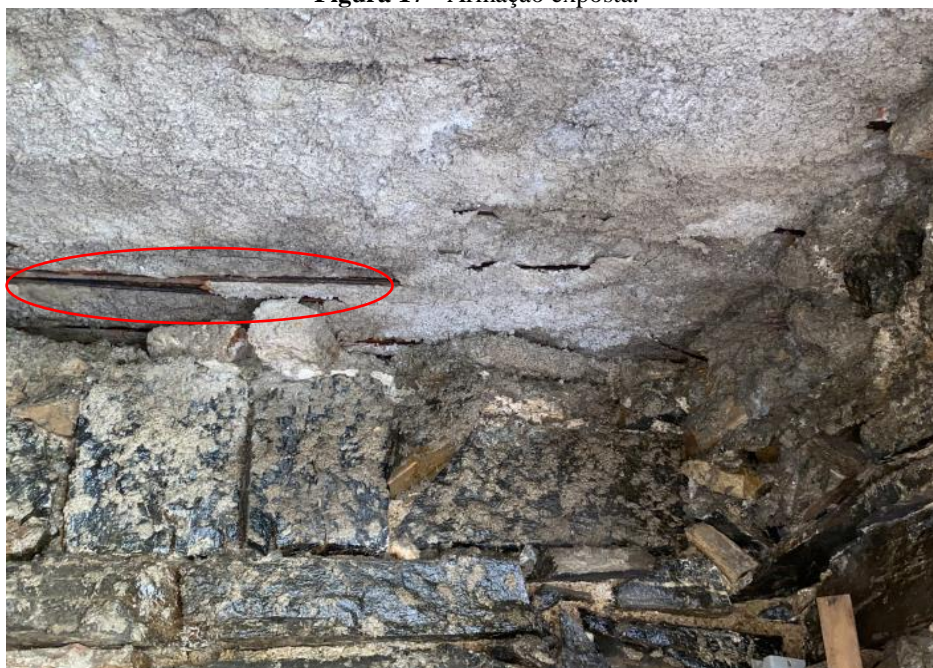
**Figura 17** - Armadura exposta.

Patologia 12: já ao observar a parte externa do templo, verificou-se que na gruta havia armadura exposta, como mostra na Figura 17.

Causa: essa manifestação patológica foi provocada devido à corrosão da armadura, pela falta de cobrimento.

Ação corretiva: como conduta para esse problema tem-se que de acordo com Silva (2018), primeiro abre a estrutura de concreto, remove toda a corrosão através de uma limpeza rigorosa e trata por meio do uso de produtos que evitem o surgimento de corrosão, preferencialmente que este seja à base de zinco, pois cria uma proteção para a armadura das reações deletérias. Depois, é preciso utilizar um cobrimento ideal, que depende da classe de agressividade do local e do elemento em questão, visto que segundo a NBR 6118 (ABNT, 2004), para a estrutura possuir durabilidade, faz-se necessário obter um concreto com espessura, qualidade e cobrimento adequados (ver Tabela 2 que trata sobre os cobrimentos). E por fim, deve-se realizar o revestimento da armadura e a proteção da superfície com a cura adequada da argamassa.

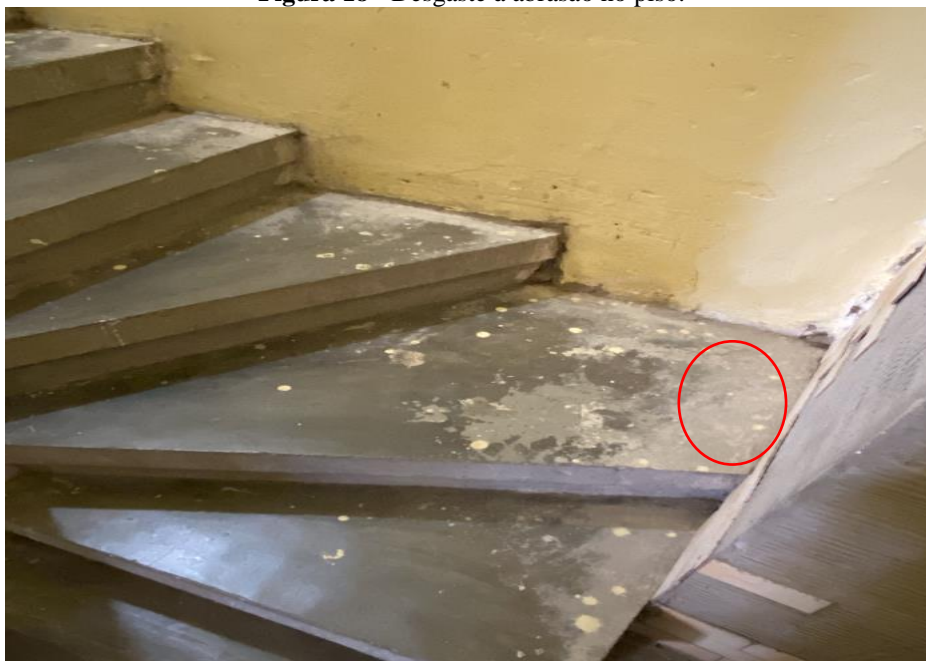
**Figura 18** - Desgaste à abrasão no piso.

Patologia 13: Sabe-se que ao se tratar de problemas patológicos relacionados ao piso, vem logo em mente a questão de existir movimentação grande e constante de pessoas, já que se trata de uma igreja. Porém, geralmente também está ligada a outros fatores, que contribuem intensamente. Logo, na Figura 18 está exposto o desgaste à abrasão do piso de concreto.

**Causa:** essa manifestação patológica devido ao desgaste à abrasão apresenta sua provável causa como o uso de materiais inadequados e mau uso do piso, provocando assim, baixa resistência.

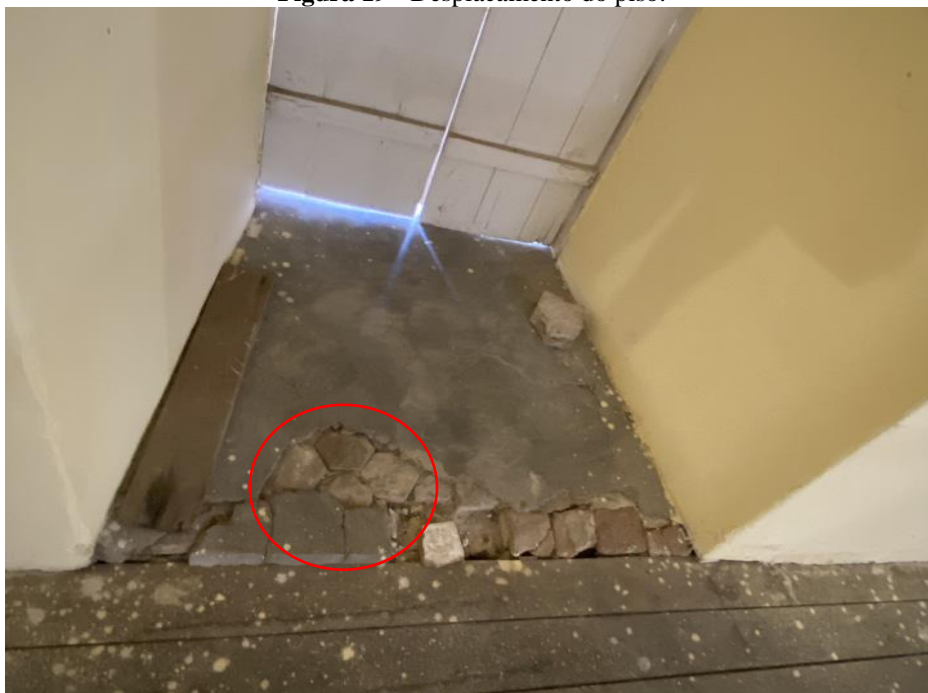
**Figura 19** - Desplacamento do piso.

Patologia 14: na figura 19, é possível evidenciar que no coro da igreja apresenta a manifestação patológica de deslocamento do piso.

Causa: foi feito o piso de cimento queimado por cima do piso sextavado, e consequentemente, provocou a quebra do revestimento.

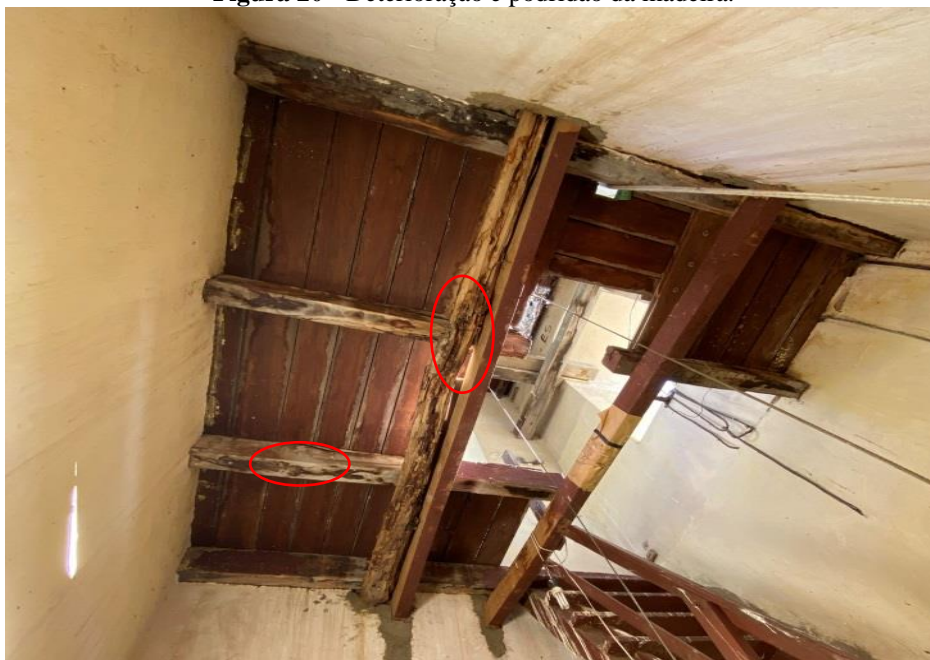
**Figura 20** - Deterioração e podridão da madeira.

Patologia 15: à medida que ia subindo na torre, encontravam-se as madeiras das escadas bastante deterioradas, como mostra na Figura 20.

**Causa:** observou-se que provavelmente foi devido ao tempo e a agentes biológicos, provocando a alteração da coloração e da textura, envelhecimento, amolecimento e diminuição da resistência das peças afetadas.

**Ação corretiva:** os elementos que possuem esse problema precisam de reparos, a fim de evitar maiores prejuízos estruturais. Logo, as possíveis soluções seriam retirar a madeira podre na parte de dentro e ao redor de onde estiver sido afetado com a utilização de espátulas, lixar, limpar e secar a madeira que ainda está em bom estado. No caso da área que está degradada ser pouca em relação ao total do elemento, pode ser aplicado resina epóxi nas áreas afetadas, tampando as cavidades formadas. Assim como também é essencial usar selantes e alguns outros produtos que tenham a função de manter o bom estado da madeira, evitando a umidade. Além disso, nas áreas em que o desgaste está mais avançado, é preciso trocar toda a área que estiver danificada (MARTINS; FIORITI, 2016).

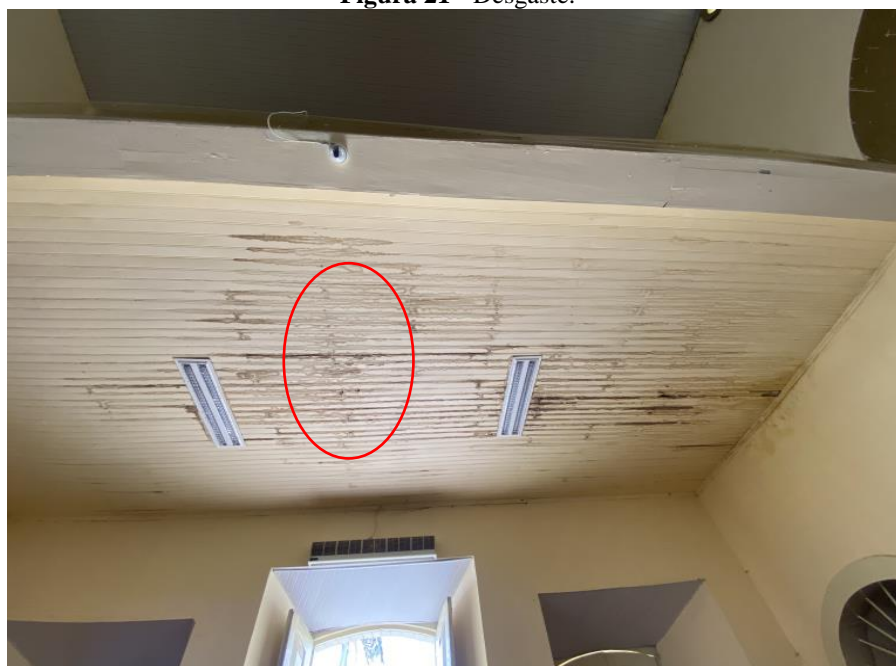
**Figura 21 - Desgaste.**

Patologias 16 e 17: tanto no piso do coro e no forro da parte de baixo, é possível visualizar o desgaste da madeira, ilustrados nas Figuras 21 e 22, respectivamente.

Causa: na Figura 21 é possível observar o desgaste da madeira devido à infiltração que ocorreu na sua parte superior, como mostra a Figura 22.

Ação corretiva: de acordo com a NBR 13245 (ABNT, 2011), é preciso identificar qual é a origem do problema e tratá-lo de forma adequada para sanar a infiltração. Portanto, quando se trata de madeira envelhecida, deve-se lixar até uma profundidade maior, ou se for necessário, fazer um tratamento químico e utilizar fundo específico definido pela fabricante.

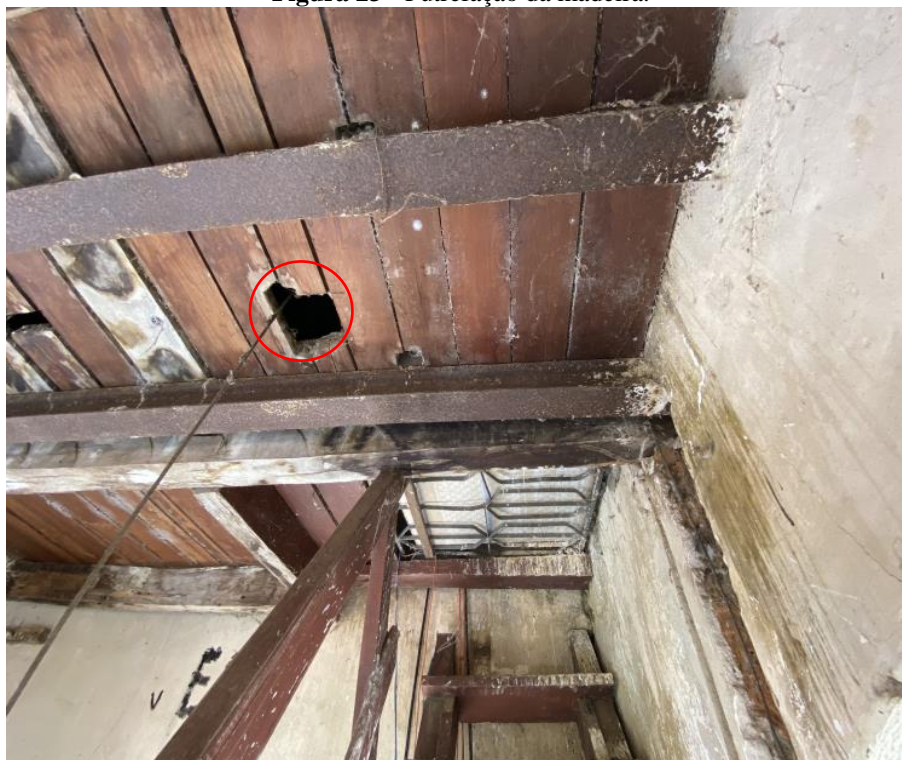
**Figura 23** - Putrefação da madeira.

Patologia 18: a Figura 23 se trata de putrefação da madeira.

**Causa:** essa manifestação patológica está relacionada a perfurações causadas na madeira devido a agentes biológicos.

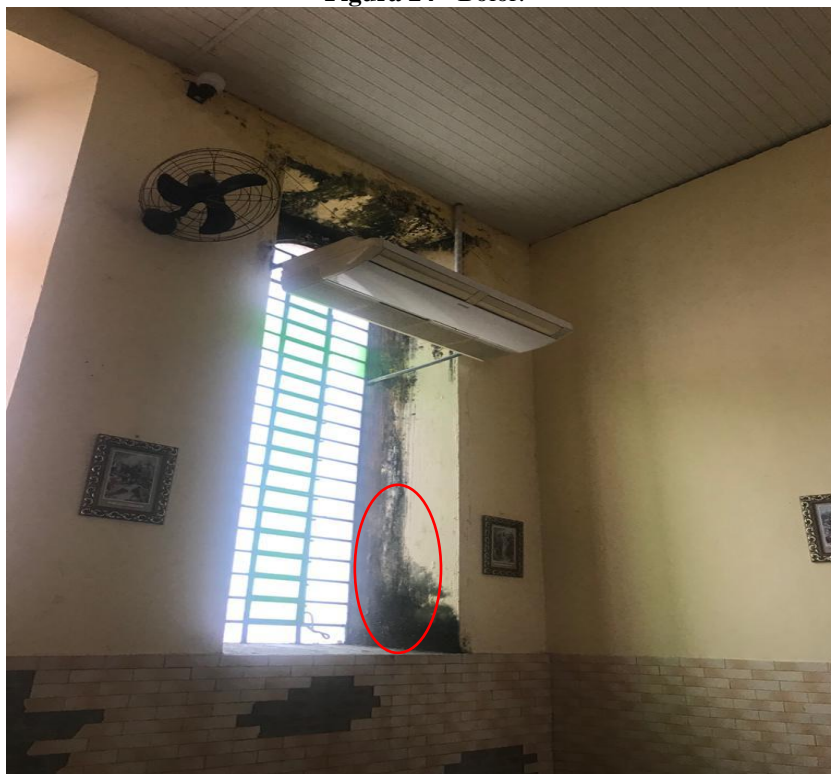
**Figura 24 - Bolor.**

Patologia 19: ao se tratar de umidade, tem-se que ela pode aparecer na forma de bolor (Figura 24).

**Causa:** quando foram instalados os ares condicionados, não foi realizada a drenagem adequada, e com isso causou umidade no local, proporcionando o aparecimento de bolor.

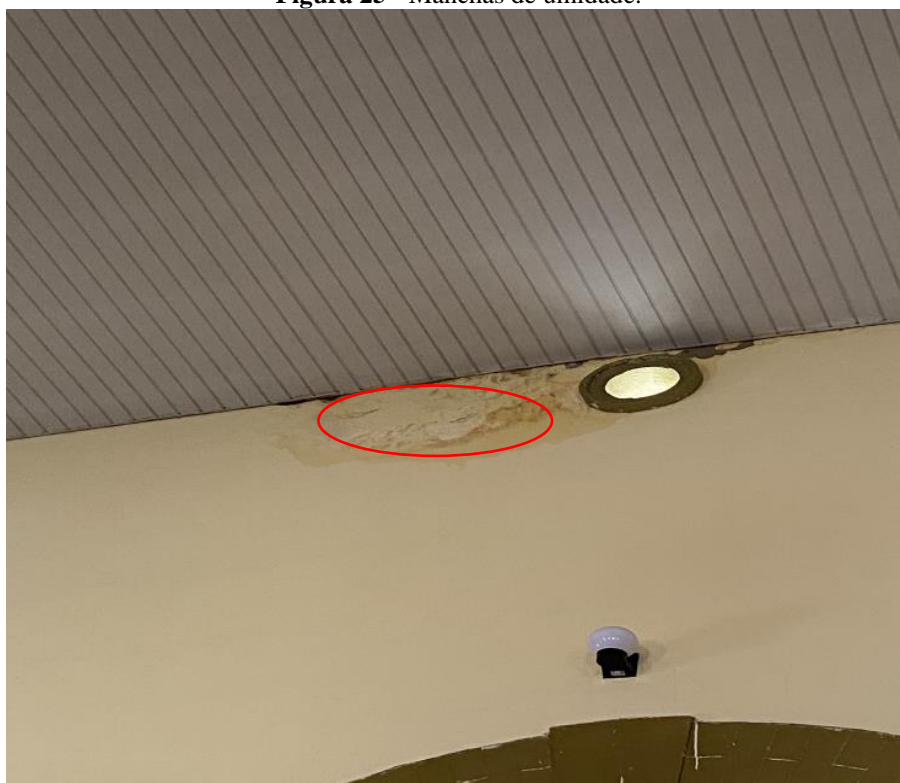
**Figura 25 -** Manchas de umidade.

Patologias 20 e 21: respectivamente, nas Figuras 25 e 26 apresentam manchas de umidade e na Figura 27 mostra os motivos que fizeram gerar esse problema.

**Causas:** as manchas de umidade são causadas pela infiltração na cobertura. Na qual provavelmente isso ocorreu devido algumas telhas estarem deslocadas, assim como também não há uma drenagem correta, visto que possui apenas tubulações que recebem a água e despeja no telhado, como pode observar na Figura 27. Conseqüentemente, infiltra nas paredes internas, provocando manchas de umidade.

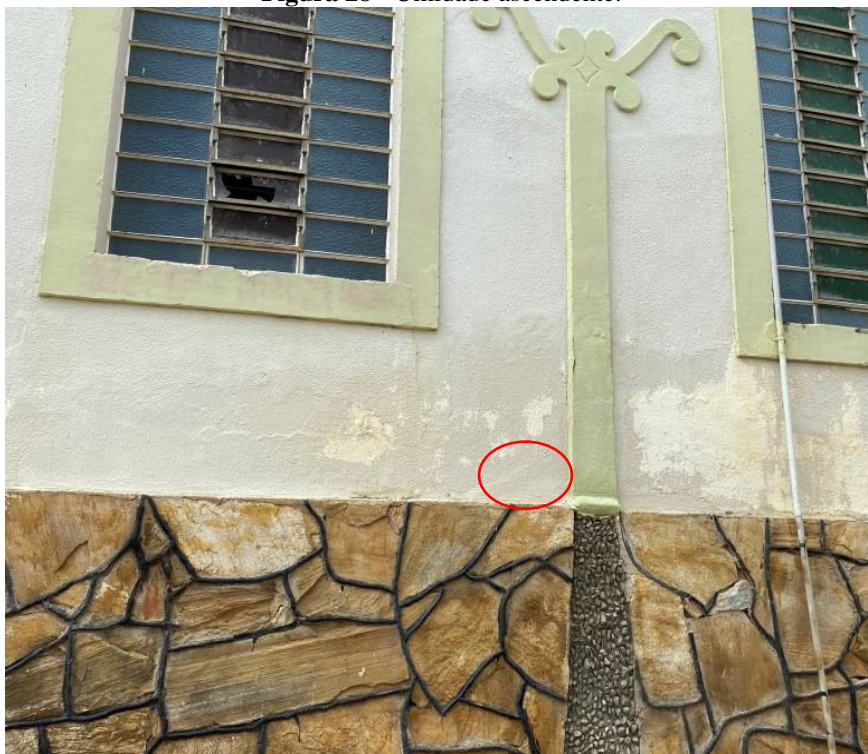
**Figura 28 - Umidade ascendente.**

**Patologia 23:** na Figura 28 identifica-se umidade ascendente na parte externa da edificação.

**Causa:** essa manifestação patológica ocorreu devido à falta de impermeabilização da viga baldrame, chegando até a ultrapassar a barreira que o revestimento cerâmico promove.

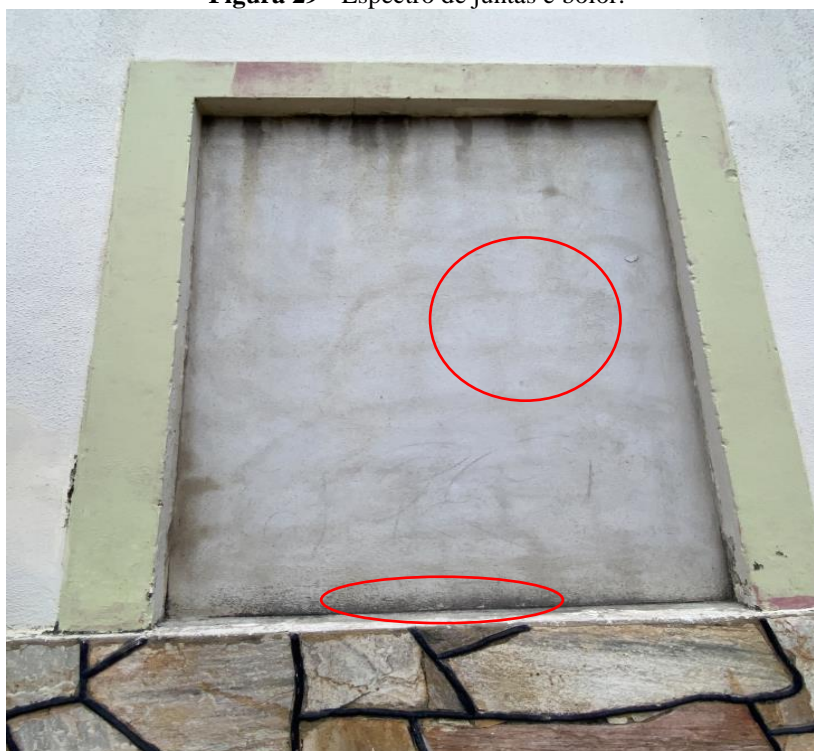
**Figura 29** - Espectro de juntas e bolor.

**Patologia 24:** já na Figura 29, nessa parte externa da edificação também apresentou bolor e espectro de juntas.

Causa: como a parede externa fica em contato constante com chuva e umidade, acabou infiltrando na alvenaria e criou bolor. E em relação às marcações da alvenaria no reboco, esse problema é chamado de espectro de juntas e pode estar relacionado à falta de chapisco, assim como de acordo com Giordani (2016) também pode ser devido às diversas temperaturas que apresenta no revestimento durante o período de secagem. Visto que, como consta na NBR 7200 (ABNT, 1998, p. 6), “em regiões de clima muito seco e quente, o chapisco deve ser protegido da ação direta do sol e do vento através de processos que mantenham a umidade da superfície no mínimo por 12h, após a aplicação”.
