INSTITUTO FEDERAL DE EDUCAÇÃO, CIÊNCIA E TECNOLOGIA DA PARAÍBA
CAMPUS CAJAZEIRAS

**ANÁLISE PATOLÓGICA NA PONTE SOBRE O RIO SANTO ANTÔNIO
LOCALIZADA NA BR-230 NO QUILÔMETRO 500 PRÓXIMA À CIDADE DE
CAJAZEIRAS-PB**

Cajazeiras-PB
2021

Trabalho de Conclusão de Curso submetido à Coordenação do Curso de Bacharelado em Engenharia Civil do Instituto Federal de Educação, Ciência e Tecnologia da Paraíba-*Campus* Cajazeiras, como parte dos requisitos para a obtenção do Título de Bacharel em Engenharia Civil, sob Orientação do Prof. Cicero Joelson Vieira Silva.

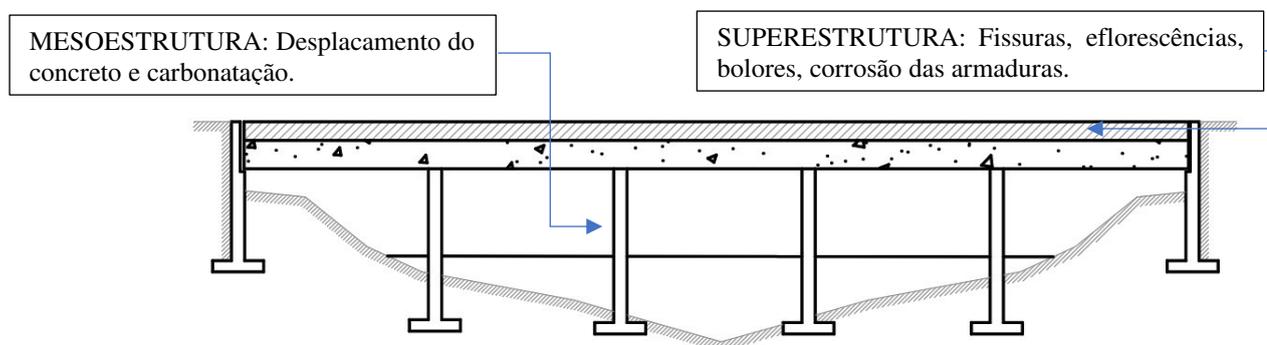
Figura 12: Croqui da ponte com as manifestações patológicas mais recorrentes

Ao todo foram encontradas 20 manifestações patológicas, sendo 5% fissuras, 30% eflorescências, 5% carbonatação, 10% corrosão, 15% deslocamento, 5% ninhos de concretagem e 30% sendo bolores. A Figura 12 apresenta as anomalias verificadas nos respectivos elementos da ponte.

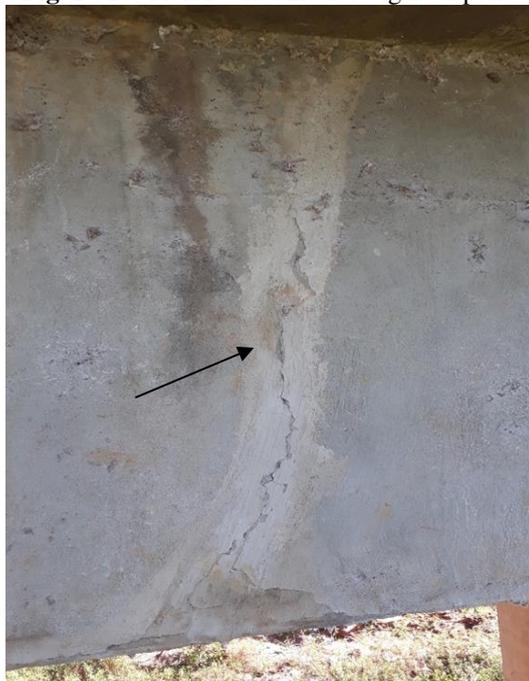
Figura 13: Fissura em uma das vigas da ponte

O aparecimento das fissuras, Figura 13, pode estar relacionado a atuação de sobrecargas, devido a esforços solicitantes excessivos ou não previstos no projeto; retração ou expansão do concreto, gerados pela variação de temperatura; e pela ação expansiva da armadura em estágio de corrosão. Esse problema patológico diminui a resistência do concreto, facilitando o ataque

químico de agente agressivos, intensificando a incidência dessa anomalia e conseqüentemente a deterioração da estrutura.

Para caracterizar se a fissura é ou não um problema estrutural é importante identificar suas causas, origens e intensidade. Como ela pode ser originada por de diversas causas, torna-se imprescindível que o projeto e a técnica construtiva sigam restritamente os critérios estabelecidos pelas normas vigentes, a fim de mitigar as possibilidades do surgimento de tal anomalia.

O tratamento das fissuras está diretamente ligado à movimentação da abertura. Se ela for ativa, ainda estiver sujeita a movimentação e variação de tamanho, dependendo da magnitude, sugere-se injetar produtos flexíveis (que acompanhem a movimentação da abertura), podendo ser utilizado mástiques de poliuretano. Caso seja passiva e não possua variação de tamanho, não oferecendo risco a estrutura, indica-se escovar o local do reparo e preenchê-lo com material rígido, como argamassa estrutural polimérica ou resina epóxi injetável.

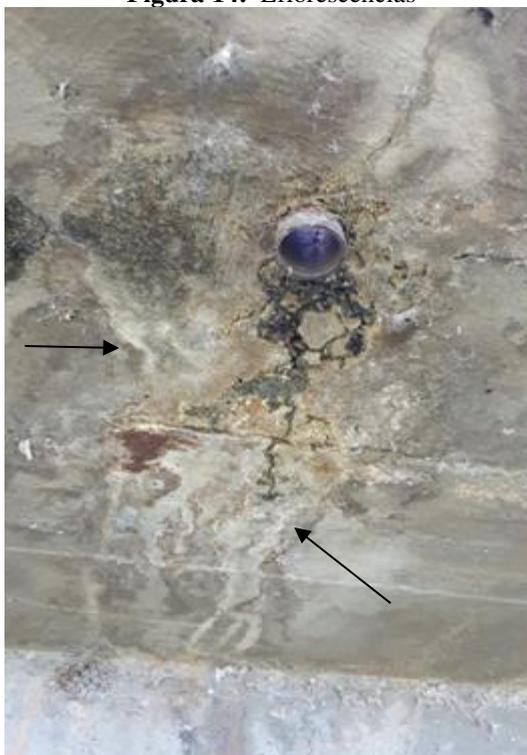
Figura 14: Eflorescências

lixiviação, que é caracterizado pela dissolução ou hidrólise e carregamento do hidróxido de cálcio (CaOH)₂, presente na pasta de cimento Portland para o meio externo do elemento através da passagem da água pela estrutura, que provavelmente não foi impermeabilizada, sendo considerada uma falha de execução ou inexistência de um projeto para esse tipo de serviço, não possui o caimento necessário para escoamento ou até mesmo pequenos buracos devido à falta de manutenção.

Esse processo é totalmente nocivo para o concreto armado, uma vez que, desencadeia uma reação química que remove tais compostos hidratados, tornando-o mais poroso, por dar espaço para a decomposição de outros hidratos presentes na sua composição, reduzindo o seu pH, gerando o seu enfraquecimento e suscetibilidade da armadura perante o processo corrosivo, além de agressões estéticas.

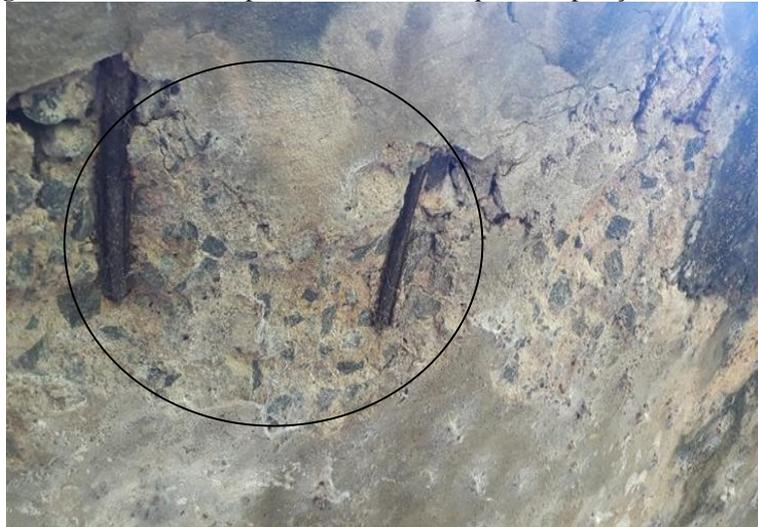
Figura 15: Concreto deslocado com a consequente exposição da armadura

O deslocamento do concreto, Figura 15, resulta do processo de corrosão das armaduras, que produz produtos (óxidos e hidróxidos de ferro) de maior volume que o original, devido as reações de oxidação e redução, gerando tensões de tração no cobrimento do concreto, comprometendo sua aderência ao aço. Observou-se através da inspeção visual que o cobrimento mínimo da armadura não era o adequado, sendo caracterizado por falhas ou inexistência de projeto e execução, potencializando o processo de degradação da estrutura através do processo de corrosão.

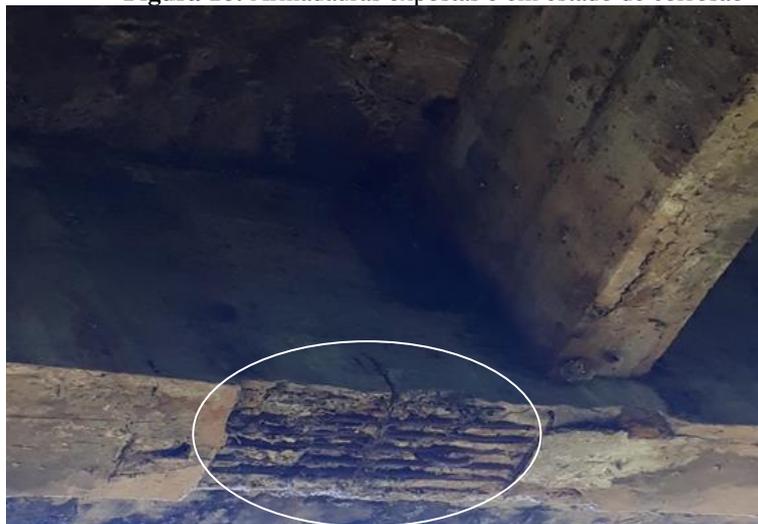
Figura 16: Armaduras expostas e em estado de corrosão

O fenômeno da corrosão, Figura 16, é consequência da penetração da carbonatação à superfície da armadura, que por sua vez destrói sua camada passivadora.

As possíveis causas da carbonatação do concreto estão associadas a moderadas concentrações de CO_2 (dióxido de carbono), visto que a ponte está situada em uma via de intenso fluxo de veículos, sendo intensificada pela porosidade do concreto ocasionada pelo desgaste da sua superfície, por falta de manutenção, fissuras e eflorescências, além de ninhos de concretagem, oriundos de falhas no processo construtivo, que facilitam a passagem de água (umidade) e a penetração de agentes atmosféricos agressivos para seu interior. O microclima da região, elevada temperatura e umidade são outros fatores que potencializam tal fenômeno.

A carbonatação reduz a alcalinidade (pH) do concreto, devido a reações químicas entre o dióxido de carbono (CO_2), presente na atmosfera, e o hidróxido de cálcio $\text{Ca}(\text{OH})_2$, presente no cimento Portland hidratado, formando o carbonato de cálcio (CaCO_3), que possui pH baixo, favorecendo a corrosão.

Para a corrosão das armaduras, a terapia é realizada segundo a perda de seção das armaduras, que pode ser determinada através de ensaio específico, como potencial de corrosão, que permitirá fazer um mapeamento das regiões de maior intensidade, indicando as de maior preocupação, permitindo uma ação de forma mais rápida e eficiente, minimizando os custos de manutenção da estrutura. Em alguns casos pode ser necessário um processo de reabilitação com um reforço estrutural, seguindo as recomendações de um novo projeto, não é o caso da estrutura analisada, ou a realização da recuperação, reparo da região comprometida, seguindo as seguintes etapas:

- delimitar e escarificação das áreas deterioradas para remoção do concreto;
- remover os produtos de corrosão incrustados na armadura, bem como resíduos que possam atrapalhar na aderência do novo reparo;
- aplicar inibidores de corrosão na região que envolve a armadura;
- aplicar argamassa tixotrópica ou graute, produtos compostos de cimento especiais, de alta aderência ao substrato e resistência inicial, observando o cobrimento mínimo da armadura segundo o projeto;
- por fim, fazer a cura controlada para evitar problemas como fissuras.

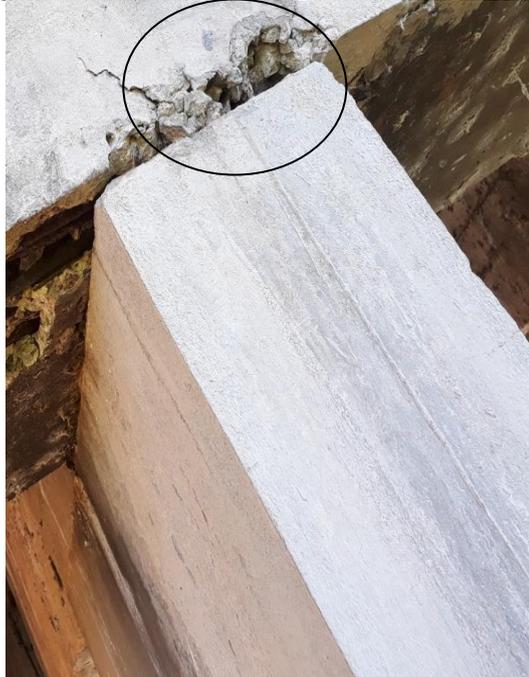
Figura 17: Ninho de concretagem entre a viga e o pilar

Ocasionados possivelmente por falhas no processo de produção, execução, do concreto como transporte, lançamento e adensamento inadequados, os ninhos de concretagem, Figura 17, são descontinuidades, vazios, deixados na sua massa. Podem ser originados também por erros na dosagem dos elementos constituintes do concreto, provocando baixa trabalhabilidade devido ao baixo fator água/cimento e quantidade excessiva de armadura ou agregados de grande granulometria.

A correção para esses problemas depende da complexidade e dimensão das bicheiras, em caso menos complexos que é caso da estrutura estudada, é feita a remoção da área afetada, sendo realizada em seguida uma limpeza da região para pôr fim, aplicar o material de reparo. No caso de segregações menores que 5 cm se indica aplicação de argamassa polimérica, para profundidades maiores sugere-se graute cimentício.

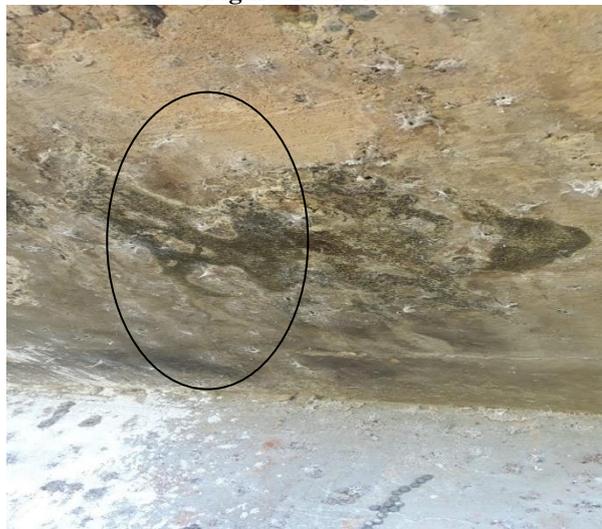
Figura 18: Bolores

provavelmente ocasionados pelas elevadas taxas de temperatura e umidade em que se encontra a ponte, além de infiltrações, ambiente com baixa ventilação e incidência solar.

A terapia para correção de tal anomalia baseia-se na limpeza da superfície com produtos fungicidas. Um mecanismo que agrava essa patologia é a presença de infiltração, sendo necessária a impermeabilização da superfície da estrutura, criando uma película protetora capaz de eliminar a absorção de água.
