**HISTÓRICO DA OBRA DE AMPLIAÇÃO DA PONTE SOBRE O RIO PIRANHAS,  
RODOVIA PB – 366, LOCALIZADA NO MUNICÍPIO DE SÃO JOSÉ DE  
PIRANHAS, PARAÍBA**

Cajazeiras-PB  
2022

Trabalho de Conclusão de Curso submetido à Coordenação do Curso de Bacharelado em Engenharia Civil do Instituto Federal de Educação, Ciência e Tecnologia da Paraíba-*Campus* Cajazeiras, como parte dos requisitos para a obtenção do Título de Bacharel em Engenharia Civil, sob Orientação do Prof. Daniel Torres Filho.

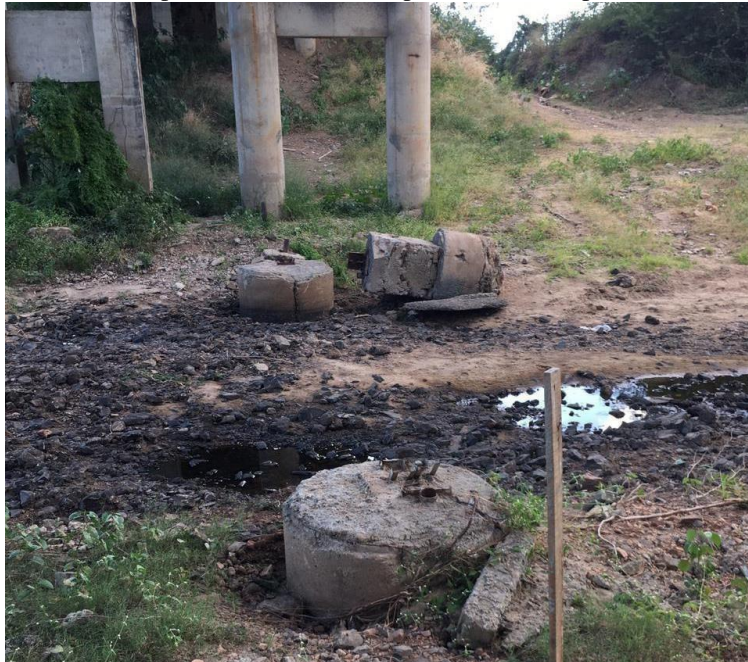
Figura 16 – Ruínas de pilares encontradas na parte inferior da ponte sobre o Rio Piranhas

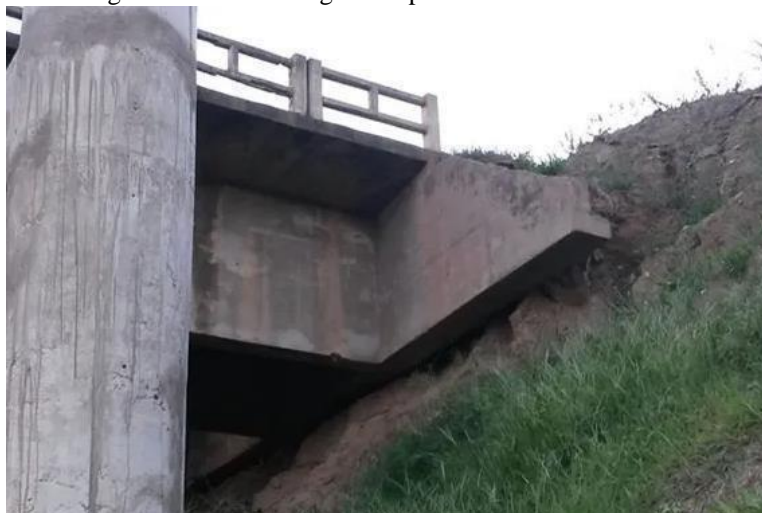
O Radar Sertanejo (2015) também relatou que, depois da obra ser abandonada e deixada para trás, a população temia o risco do desabamento da ponte, pois, com a escavação das transversinas extremas da ponte antiga, a empresa deixou boa parte da estrutura sobreposta livremente sobre os taludes (lado direito/ lado esquerdo) (Figura 25), bem como os pilares que foram adicionados para o alargamento da ponte estavam livres, sem nem um tipo de apoio (Figura 26). Dessa forma, a ocorrência de fortes chuvas no local, poderia resultarem o desabamento, bem como provocar diversos acidentes e danos para a população. Portanto, foram colocadas escoras no local para evitar esse tipo de problema, até que a obra reiniciasse.

Figura 26 – Ponte antiga sobreposta livremente no talude.

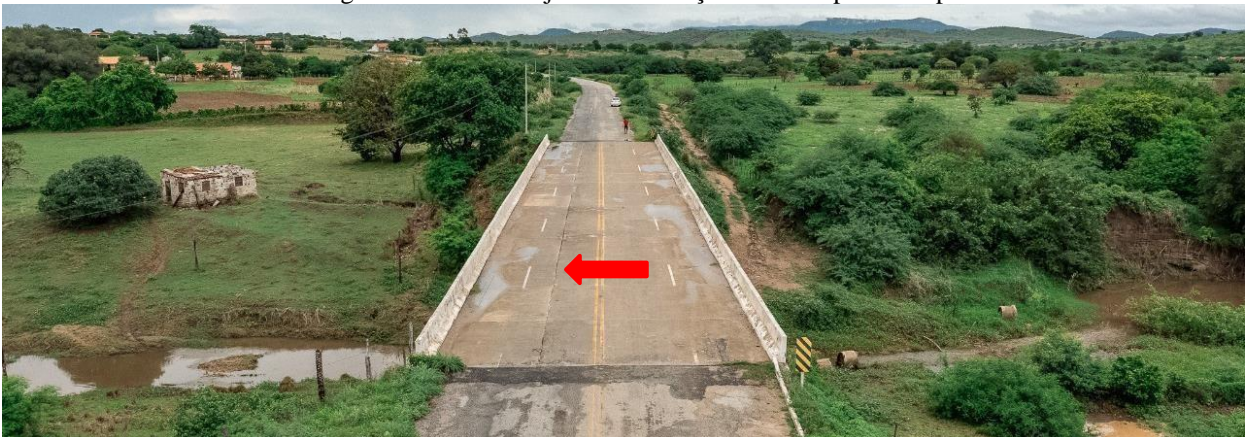
Analisou-se diversas falhas no método adotado para o alargamento da ponte, em que o encontro entre os tabuleiros antigos e novos se deu por meio de junta de dilatação. A Figura 29 mostra a falta de preenchimento na junta, sem um sistema de vedação adequado para evitar infiltrações na face inferior da ponte e não danificar o concreto.

Figura 29 – Falha da junta de dilatação - vista superior da ponte

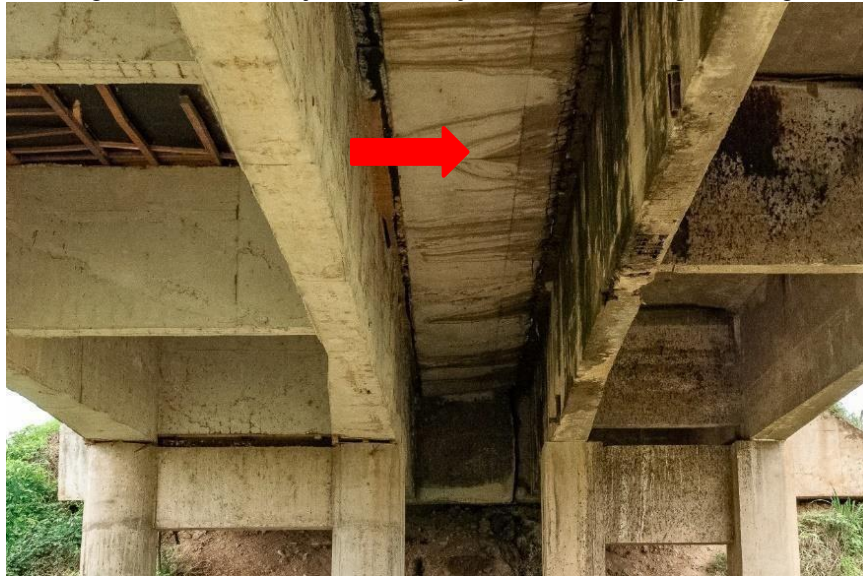
A Figura 30 apresenta a penetração e o escoamento da água pluvial por meio da junta de dilatação, o que vem provocando eflorescências e manchas de corrosão na face interna da ponte antiga, o que posteriormente vem gerando o descascamento do concreto.

Figura 30 – Falhas na junta de dilatação - face interna da ponte antiga.

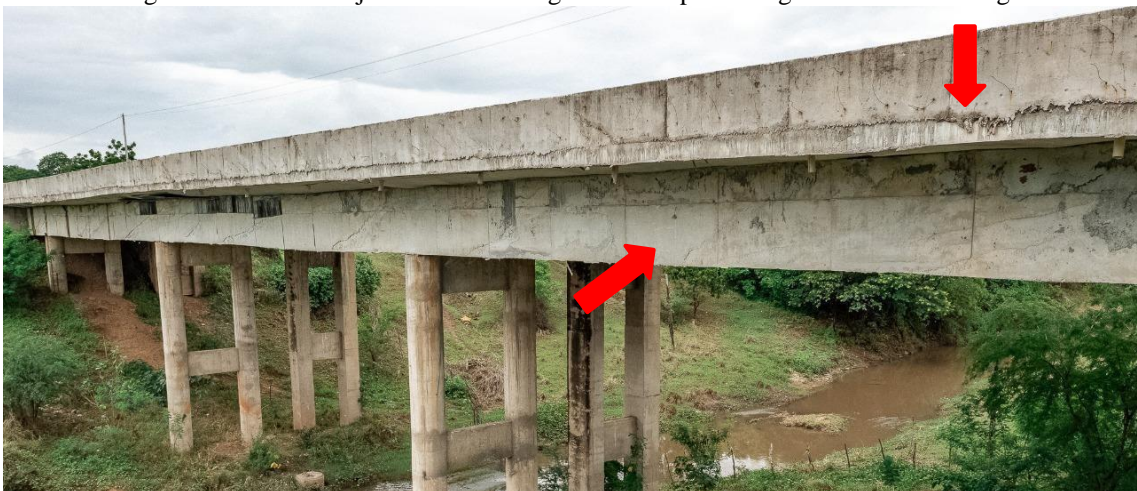
Má qualidade na execução da estrutura, com juntas de concretagem em toda a longarina e na parte posterior do guarda-rodas, apresentando uma descontinuidade na estrutura, podendo gerar infiltrações e atingir a armadura do concreto. A Figura 31 e a Figura 32 indicam esse tipo de falha.

Figura 31 – Falha nas juntas de concretagem - lado oposto do guarda-rodas e na longarina.

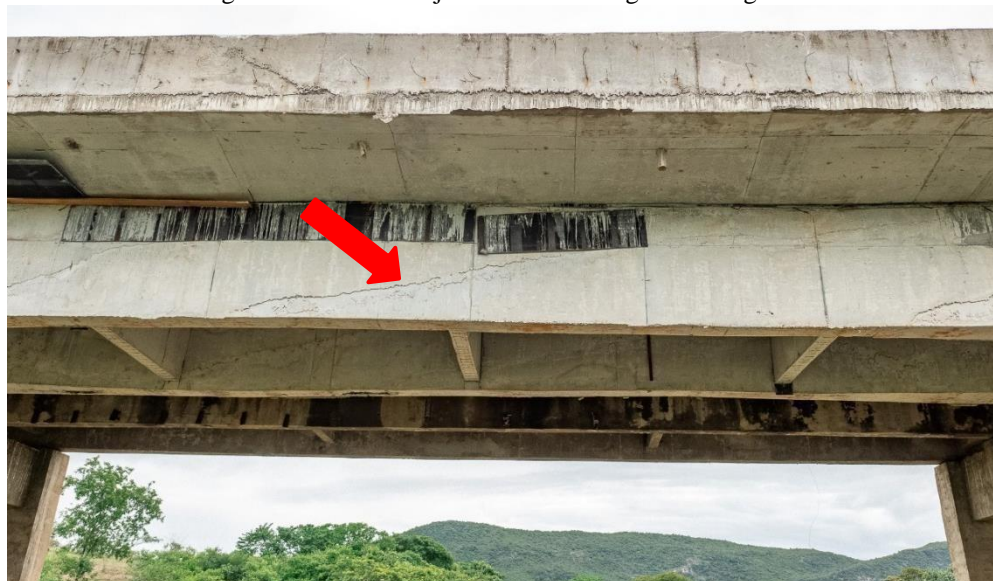
Figura 32 – Falha nas juntas de concretagem na longarina.

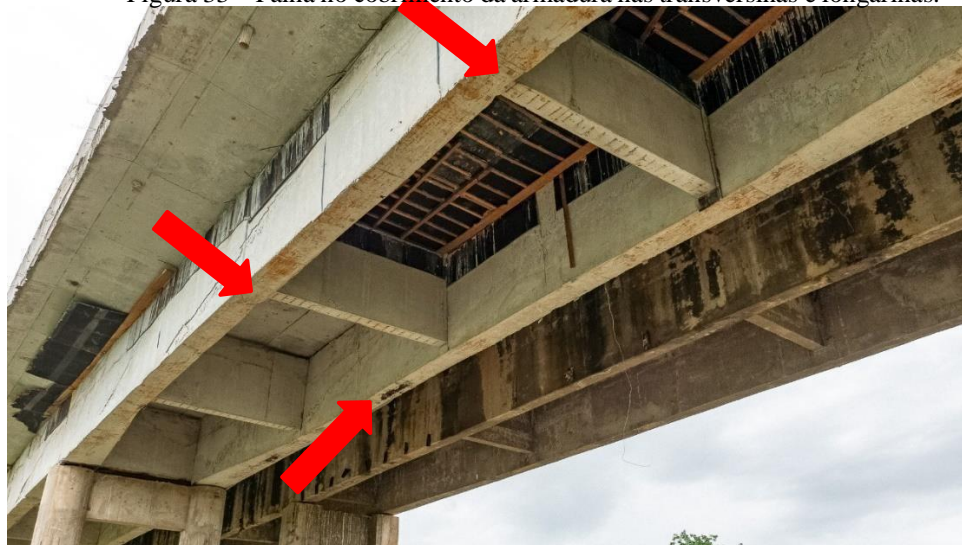
Observou-se, também, falhas no cobrimento da armadura das longarinas e das transversinas (Figura 33), do lado já ampliado, ocasionando falhas e a exposição das armaduras. Tais erros, com o tempo, expõe as armaduras às agressões do meio ambiente e induzem à corrosão do material, como também diminuem a capacidade do suporte de carga em toda estrutura. Percebe-se que as formas de madeiras utilizadas para a concretagem não foram totalmente retiradas da parte inferior da laje, sendo impossível a visualização de como se encontra a estrutura no local.

Figura 33 – Falha no cobrimento da armadura nas transversinas e longarinas.

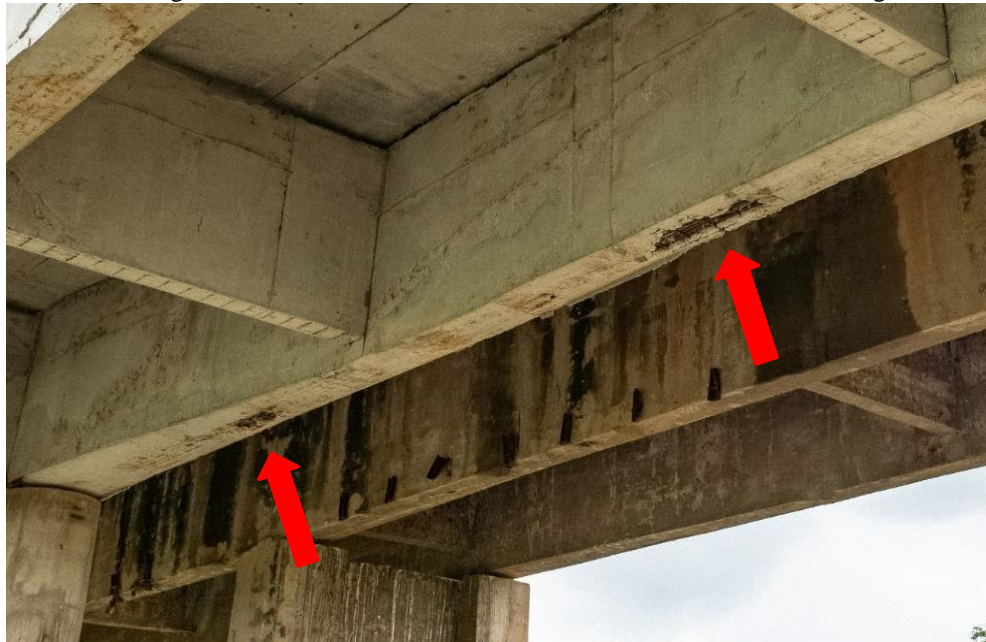
Portanto, umas das vigas principais (Figura 34) apresenta nicho de concretagem e em um dos pilares da ponte antiga (Figura 35) ocorre o deslocamento do cobrimento do concreto e a exposição da armadura. Como o pilar é retangular, é provável que isso tenha acontecido devido ao choque de algum elemento em uma enchente, sendo nítido a falta de cobrimento. O deslocamento gera aberturas na superfície das estruturas, fazendo com o que o aço fique exposto às agressões do meio ambiente, agravando o processo de corrosão e, conseqüentemente, diminuindo a seção do aço, comprometendo-o desempenho estrutural.

Figura 34 – Falha no cobrimento da armadura na face inferior da longarina.

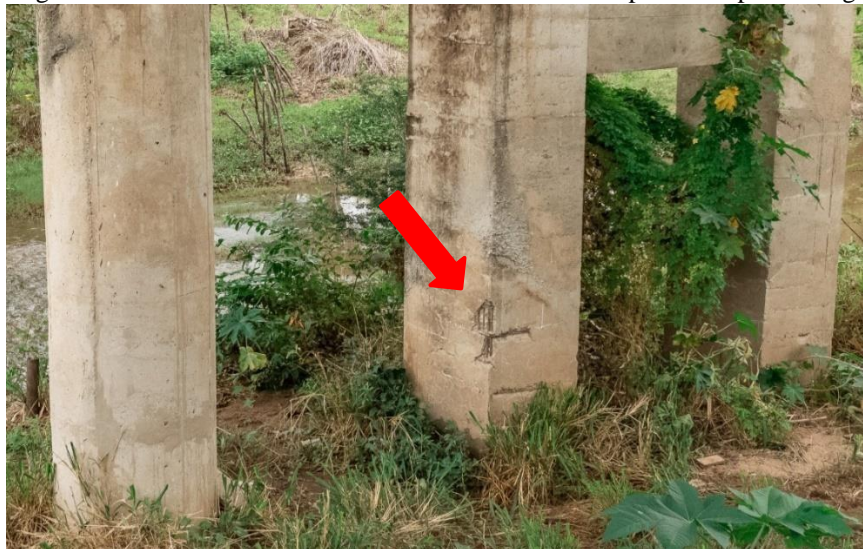
Figura 35 – Falha no cobrimento da armadura em um dos pilares da ponte antiga

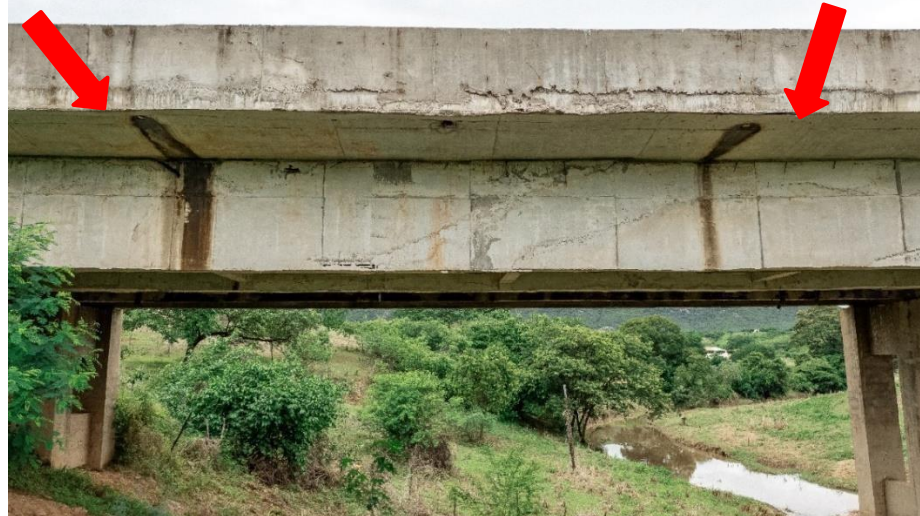
Apesar que no projeto adaptado da construção da ponte haver a prescrição detalhadamente do sistema de drenagem em toda a sua longitude, pode-se observar, pelas marcas de água escoando em toda a lado da longarina no lado ampliado (Figura 36), como também na longarina da ponte antiga(Figura 37), falhas no sistema de drenagem, o que denota a não existência de drenos suficientes no local, dessa forma, conclui-se que as especificações prescritas no projeto para evitar falhas e a deterioração na estrutura devido ao acúmulo de água não foram seguidas corretamente.

Figura 36 – Falha no sistema de drenagem no lado ampliado da ponte

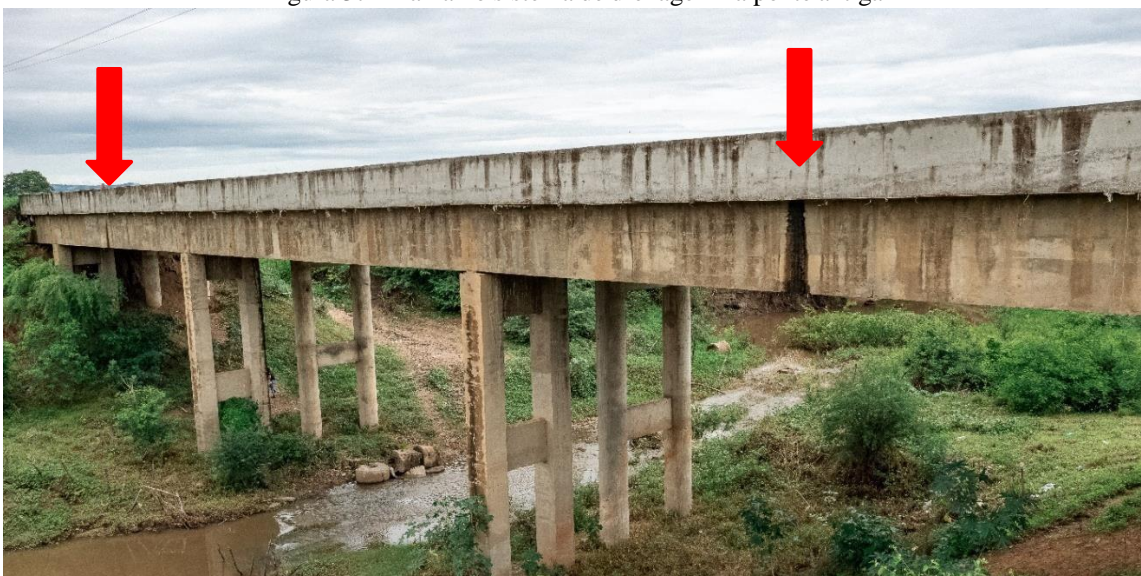
Figura 37 – Falha no sistema de drenagem na ponte antiga

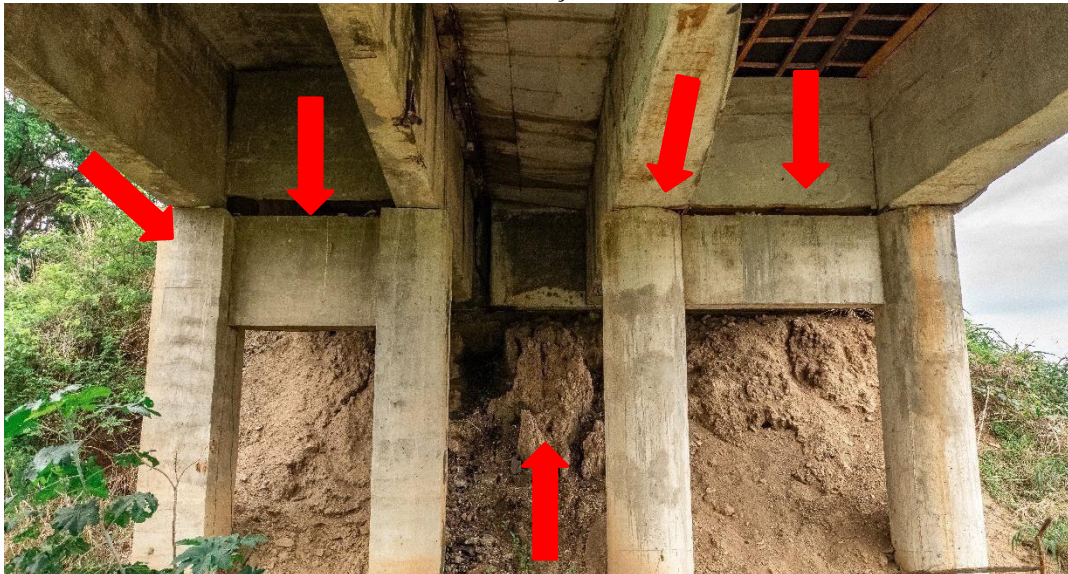
Figura 38 – Falta de aparelho de apoio e falha na transição entre a rodovia e a ponte com extremidade em balanço.

A Figura 38 mostra claramente uma ruptura parcial do aterro da cabeceira da ponte, assim como revela nenhum serviço de ligação entre as transversinas de extremidade. Do mesmo modo, retrata a ausência de proteção e da drenagem dos taludes, o que resultará em erosões ao longo do tempo, geralmente ocasionadas durante grandes precipitações e cheias. Tais problemas são cruciais para a estrutura da ponte e traz riscos para seus usuários.

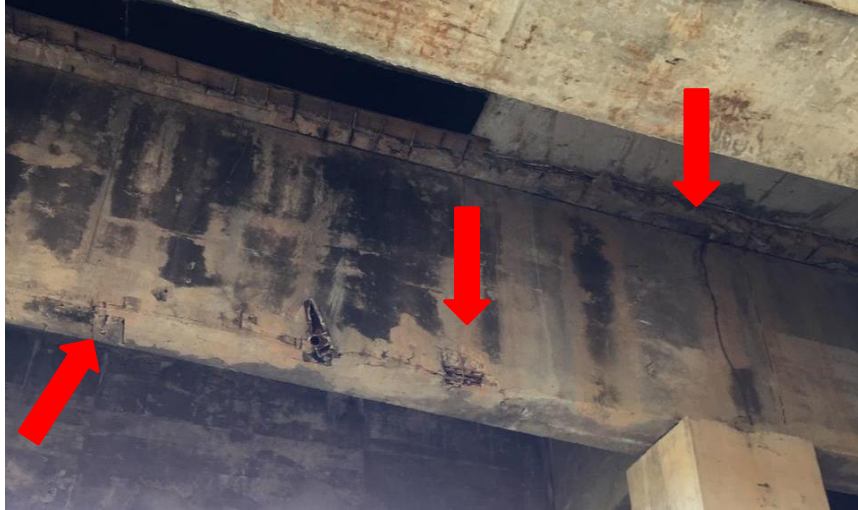
Verificou-se a presença de fissuras/trincas na ponte antiga, com enforque nas longarinas (Figura 39) e nos pilares (Figura 40). Além disso, também foi possível observar

vários pontos com nichos de concretagem que não foram reparados, além de corrosão avançada em alguns pontos da longarina e do tabuleiro.

Figura 39 – Apresentação de diversos problemas patológicos na longarina da ponte antiga.

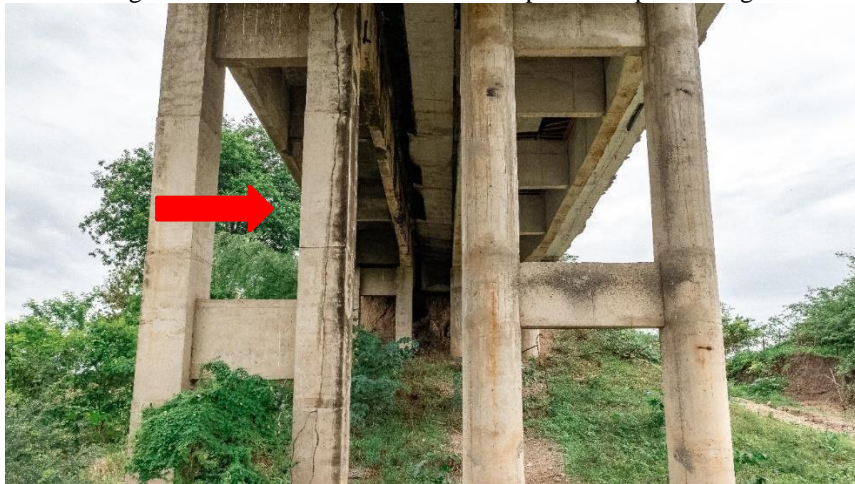
Figura 40 – Fissura e trinca em um dos pilares da ponte antiga
