**ANÁLISE DAS MANIFESTAÇÕES PATOLÓGICAS EM PAVIMENTO ASFÁLTICO
FLEXÍVEL: APLICAÇÃO DO ÍNDICE DE GRAVIDADE GLOBAL (IGG) EM
TRECHOS DA CE-371 ENTRE ACOPIARA-CE E CATARINA-CE**

Cajazeiras-PB
2022

Trabalho de Conclusão de Curso submetido à Coordenação do Curso de Bacharelado em Engenharia Civil do Instituto Federal de Educação, Ciência e Tecnologia da Paraíba-*Campus* Cajazeiras, como parte dos requisitos para a obtenção do Título de Bacharel em Engenharia Civil, sob Orientação do Prof. Robson Arruda dos Santos.

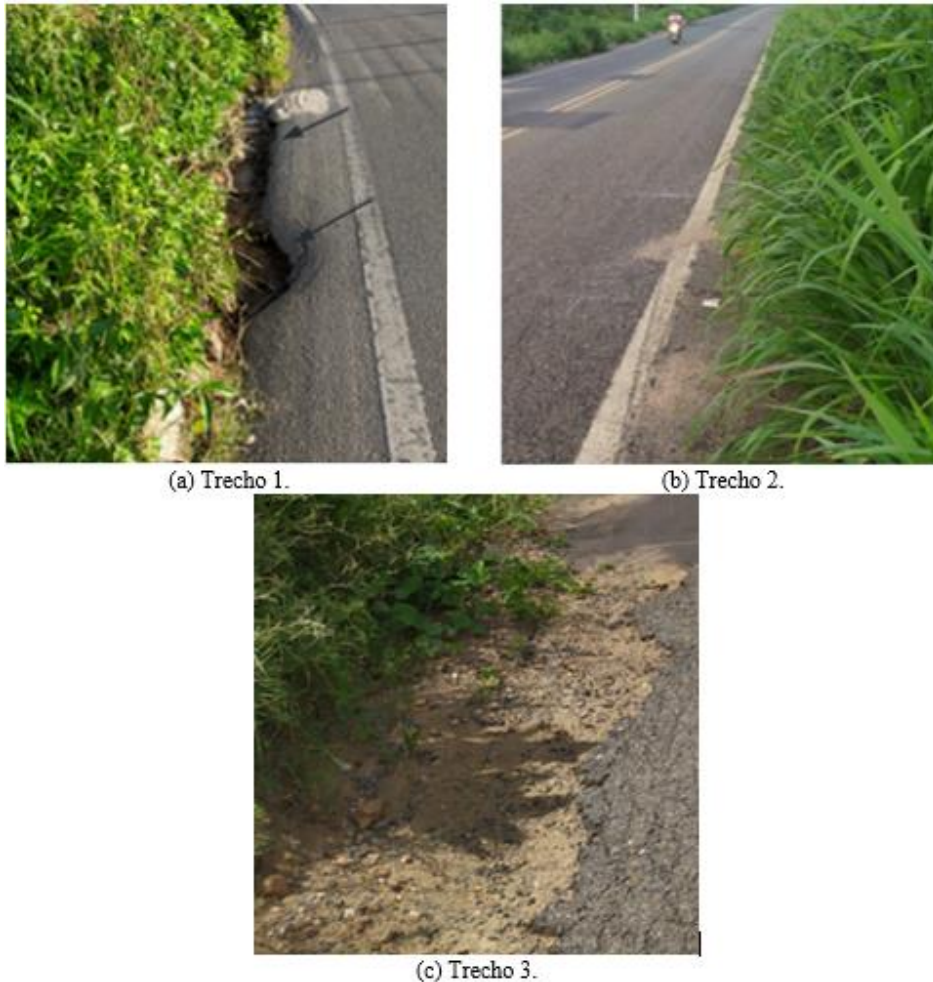
Figura 18 - Falta de manutenção da rodovia.

No decorrer do levantamento, constataram-se diversas negligências na manutenção do pavimento (Figura 18), como a falta de dispositivos de drenagem, erosão do acostamento, vegetação invadindo as faixas, que gera desconforto e insegurança aos usuários.

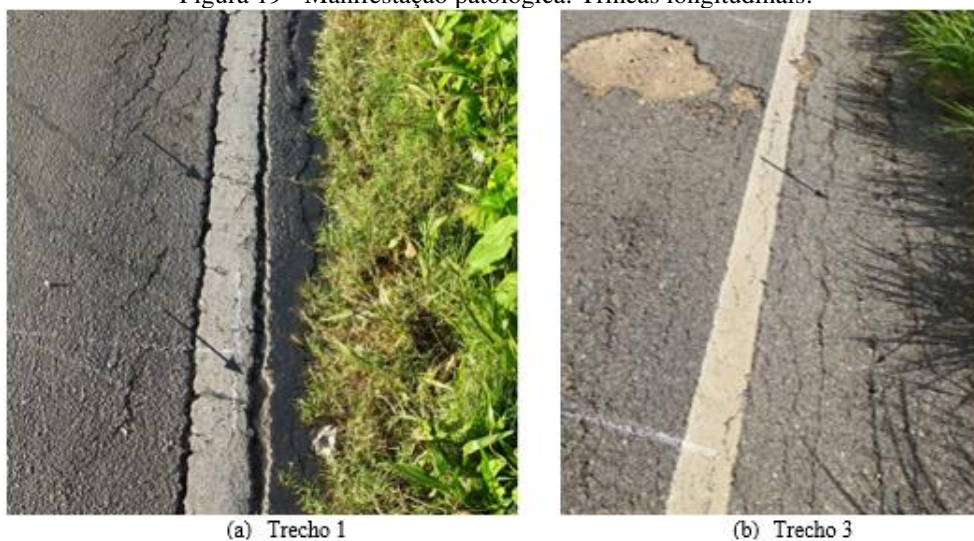
Figura 19 - Manifestação patológica: Trincas longitudinais.

As trincas longitudinais foram encontradas em dois dos três trechos, tanto do tipo curta quanto longa, com algumas já apresentando pequenos buracos, o que aumenta o poder de penetração da água, e atrelada a outros tipos de manifestações patológicas conduzem a degradação rápida do pavimento, conforme Figura 19. Esse tipo de defeito causa irregularidades no pavimento e enfraquece o revestimento, sendo classificado como um defeito funcional e estrutural.

Os trechos 1 e 3 apresentaram grande quantidade de trincas longitudinais no bordo da via, com algumas regiões já com abertura de panelas. A falta de proteção ao pavimento

devido à ausência de dispositivos de drenagem, como também a vegetação presente no trecho que retém a água e dificulta seu escoamento, infiltra a água lateralmente à pista e migra para o interior do pavimento, afetando a estrutura que combinado aos esforços do tráfego gera essas trincas.

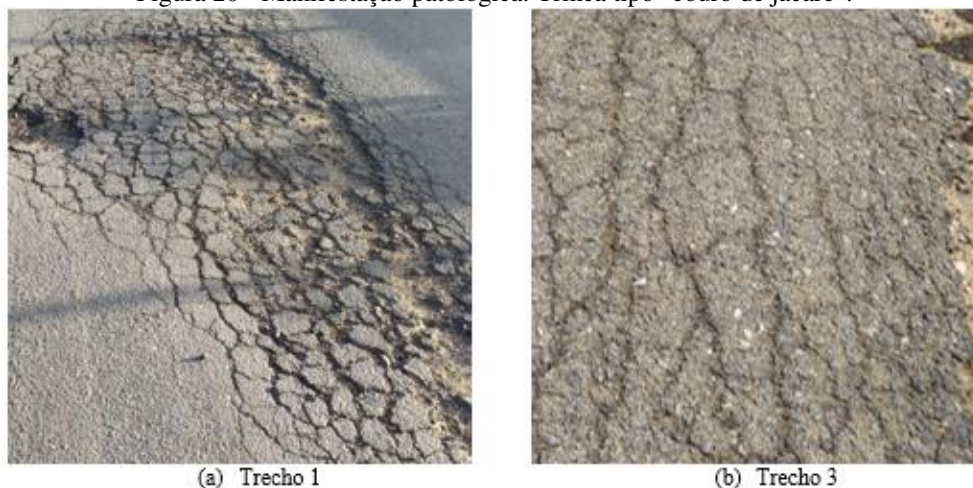
Figura 20 - Manifestação patológica: Trinca tipo "couro de jacaré".

Nos trechos 1 e 3 foi possível identificar uma presença significativa de trincas desse tipo, no trecho 1 observou-se maior incidência dessa manifestação patológica no trilho de roda, dispendo de erosão nas bordas, com abertura de painelas em alguns pontos dessa trinca, causados possivelmente pelo colapso do revestimento asfáltico devido a ação repetida do tráfego no local e a compactação deficiente, visto que em lugares que foram remendados já se encontra novas trincas.

No trecho 3 foi possível observar que a trinca “couro de jacaré” se propaga em uma grande extensão da faixa sentido longitudinal principalmente na trilha de roda, faixa essa que apresenta também trincas longitudinais no acostamento, logo possivelmente a causa se deve a constante ação das cargas no tráfego que combinado a ausência de dispositivos de drenagem que escoam a água das chuvas e presença de vegetação que retém a água, favorecem a infiltração na estrutura que leva ao colapso do revestimento asfáltico ou ainda pela má qualidade do pavimento. Na Figura 20 é possível identificar esse tipo de trinca.

Portanto, devido as “trincas couro de jacaré” serem um defeito que provoca o enfraquecimento da estrutura, ela é classificada como um defeito estrutural.

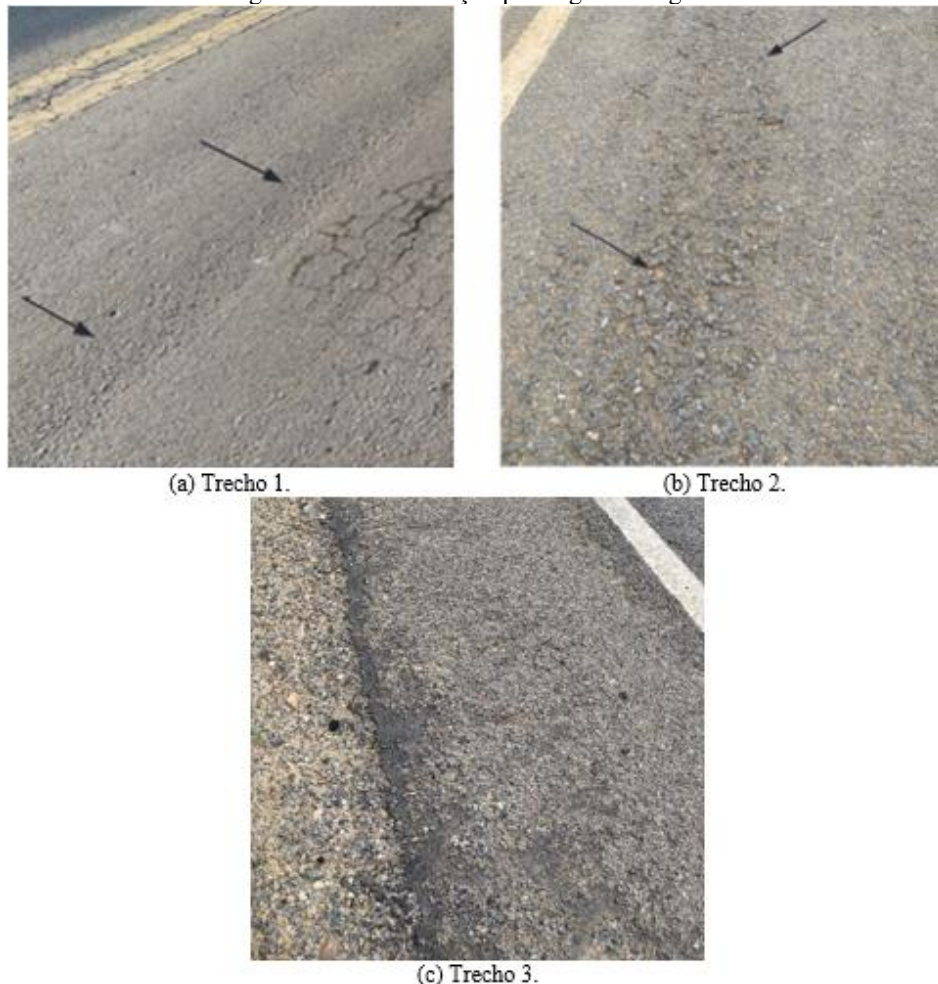
Figura 21 - Manifestação patológica: Desgaste.

Segundo CNT (2017) esse desgaste pode ter surgido por uma série de falhas executivas ou de mistura, perda de aderência entre o agregado e o ligante ou até deficiência no teor de ligante, fazendo com que o agregado se desprenda.

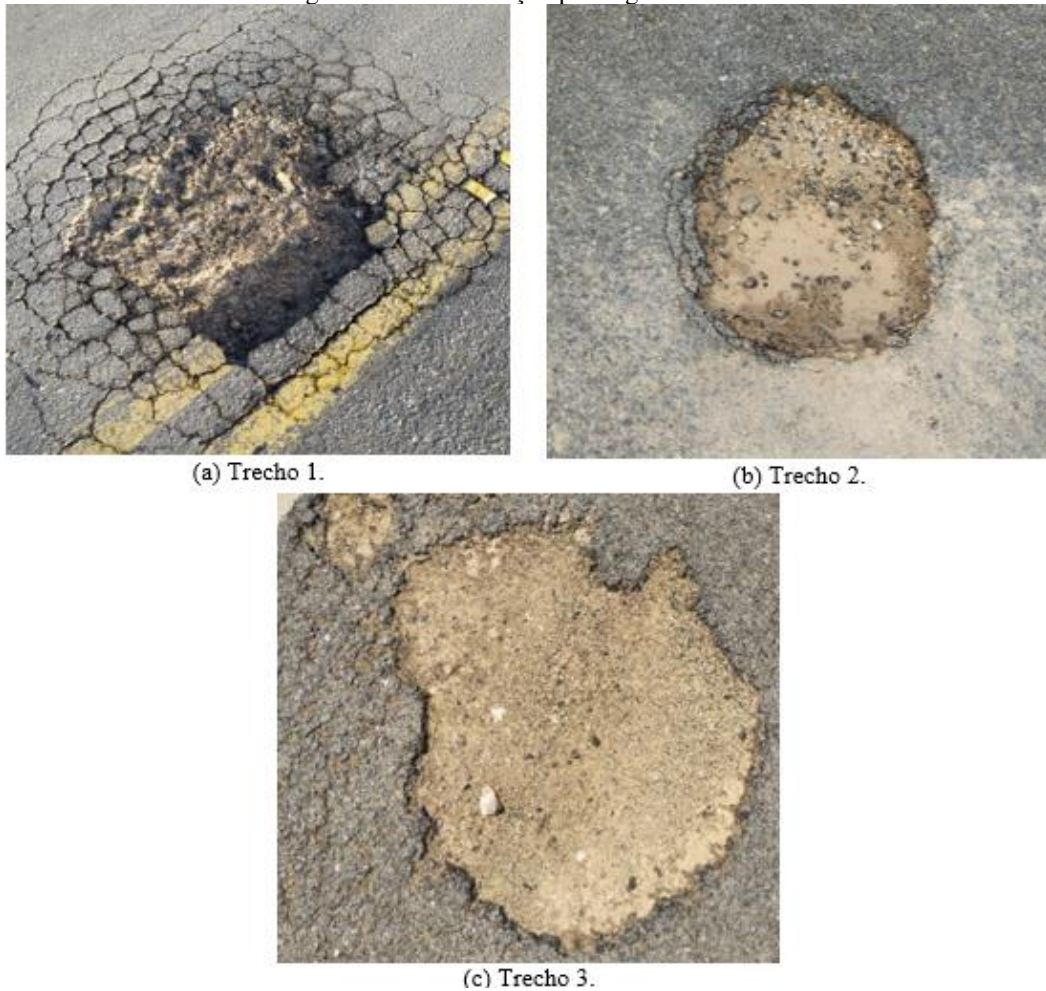
Figura 22 - Manifestação patológica: Panelas.

Foi possível observar a presença de panelas em todos os trechos em estudo (Figura 22).

A principal causa desta patologia decorre do estágio final do trincamento por fadiga, agravado pela ação do tráfego, o que afeta a estrutura e a funcionalidade do pavimento, ou também pela desintegração localizada na superfície do pavimento, sendo classificada como um defeito estrutural e funcional e deixa a manutenção muito mais onerosa. Outras causas possíveis são a umidade excessiva do solo. Foi possível observar que algumas panelas encontradas surgiram da evolução de outros defeitos.

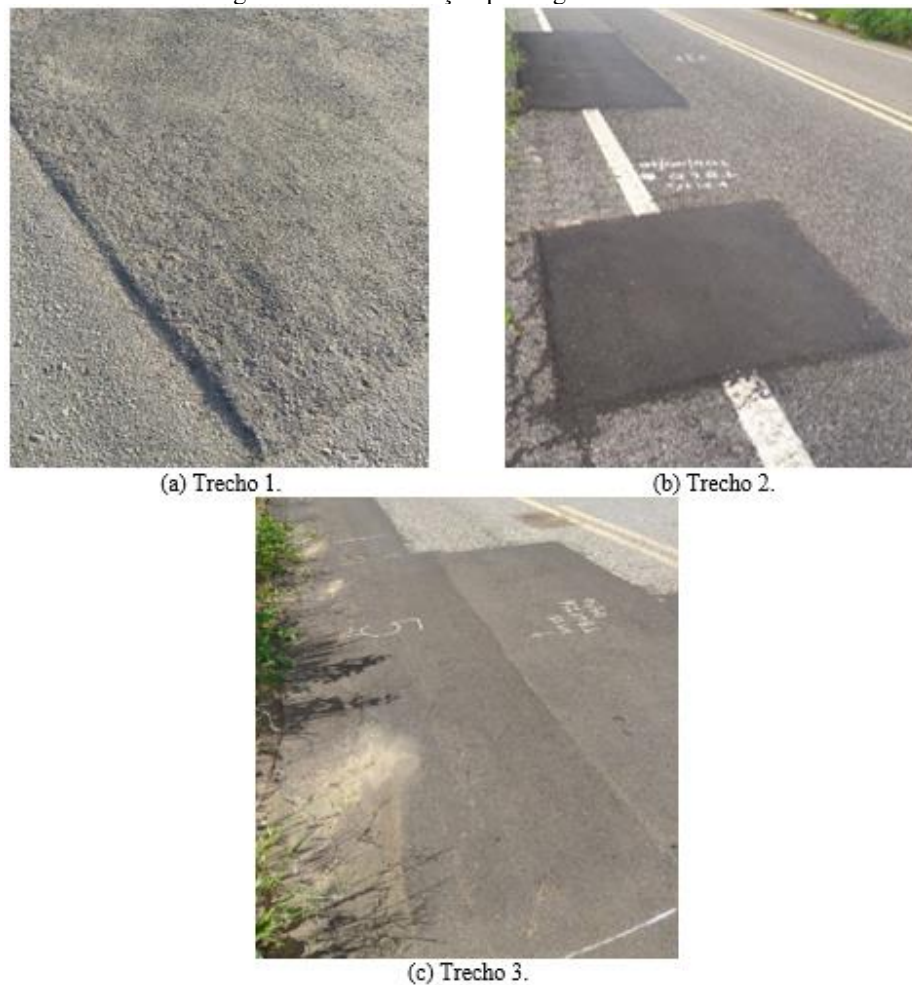
Figura 23 - Manifestação patológica: Remendo.

Em todos os trechos foram identificados remendos de diversos tamanhos, de acordo com a Figura 23. Os remendos foram feitos no ano de 2021, porém alguns apresentam-se deteriorados, desnivelados em relação ao resto do pavimento e de um remedo para o outro, se tornando um defeito funcional e estrutural.

desconforto aos usuários da rodovia.

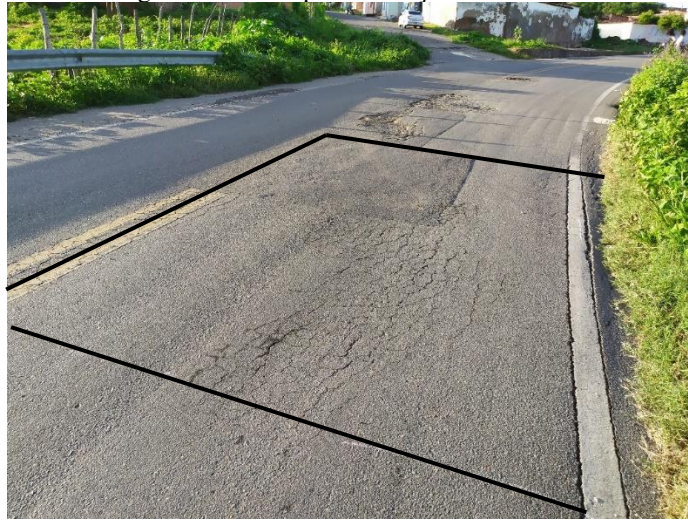
Figura 24 - Exemplo de estação no trecho 1.

Analisando separadamente cada trecho e por estação como na Figura 24, foi possível determinar os tipos de defeito que cada um possui, bem como sua frequência, semelhanças e calcular o IGG de cada trecho em estudo, utilizando o mesmo processo.

Nesse trecho há predominância de trincas “couro de jacaré” em elevado estado de erosão, com algumas evoluindo para panelas e aparecendo sobre os remendos existentes. Observou-se também que o pavimento se encontra com algumas áreas desgastadas, com pavimento áspero na trilha de roda.
