**DIAGNÓSTICO DAS MANIFESTAÇÕES PATOLÓGICAS DA EDIFICAÇÃO  
SEDE DO 6º BATALHÃO DE POLÍCIA MILITAR NA CIDADE DE CAJAZEIRAS-  
PB**

Cajazeiras-PB  
2022

Trabalho de Conclusão de Curso submetido à Coordenação do Curso de Bacharelado em Engenharia Civil do Instituto Federal de Educação, Ciência e Tecnologia da Paraíba-*Campus* Cajazeiras, como parte dos requisitos para a obtenção do Título de Bacharel em Engenharia Civil, sob Orientação do Prof. Me. Cicero Joelson Vieira Silva.

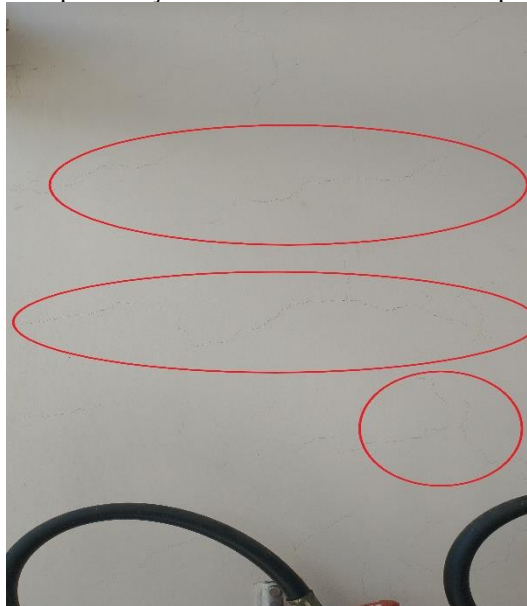
**Figura 15** – Fissuras por retração térmica do revestimento em parede de alvenaria.

No revestimento argamassado foram observadas fissuras do tipo mapeadas, como apresentado na Figura 15, devido à retração no revestimento argamassado, podendo ter advindo da dosagem incorreta dos aglomerantes, alta porcentagens de finos na mistura, relação água/cimento, má aderência do revestimento e a base, espessura insuficiente do revestimento ou cura inadequada. Essa manifestação gera tensões de tração superiores ao suportado pela peça e conseqüentemente a fissuração.

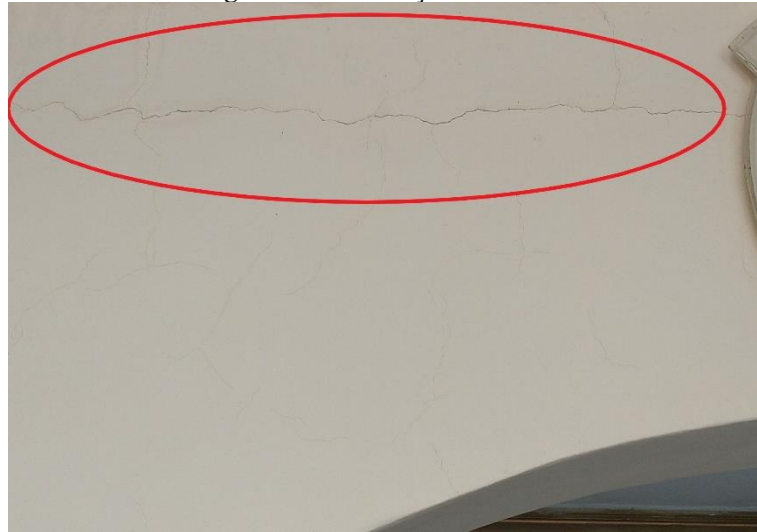
**Figura 16** – Fissuração horizontal.

Próximo ao limite superior da alvenaria, foi encontrado uma fissura horizontal, Figura 16, oriunda da expansão da argamassa de assentamento devido ao retardo na hidratação do óxido de magnésio da cal ou a expansão devido ao ataque de sulfatos, ou ainda, à presença de argilominerais expansivos no agregado. No geral, as fissuras horizontais ocorrem devido a hidratação retardada da cal na argamassa de assentamento e ficam situadas no limite superior da parede, no qual as forças de compressão pelo peso próprio são menores.

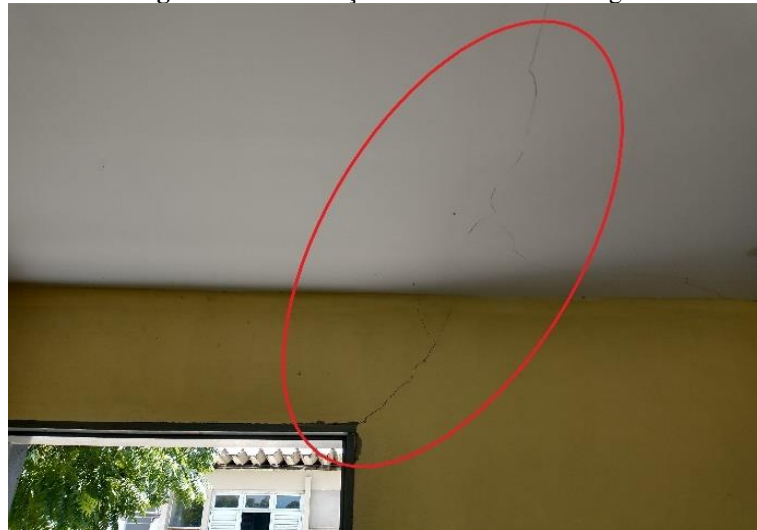
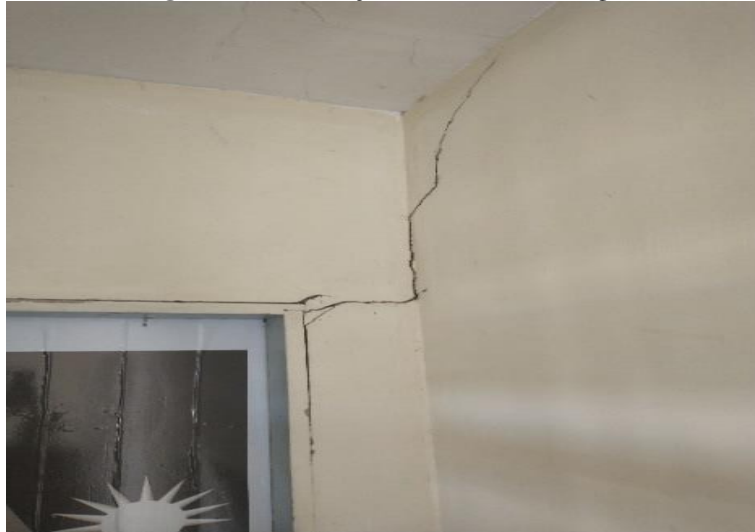
Observou-se também, trincas com angulação de 45°, conforme Figuras 17 e 18, em virtude da ausência ou mal dimensionamento da verga, que sem esses elementos para concentrar e neutralizar as tensões que são aplicadas nos limites dos vãos das portas e janelas se tornam inevitáveis o surgimento de tais fissuras e até mesmo rachaduras nas extremidades. Nota-se na Figura 17, a propagação dessa fissura para o forro de gesso, que segue a mesma direção, por esses elementos estarem vinculados um ao outro.

**Figura 17** – Fissuração devido à falta de verga.

**Figura 18** – Fissuração devido falta de verga.

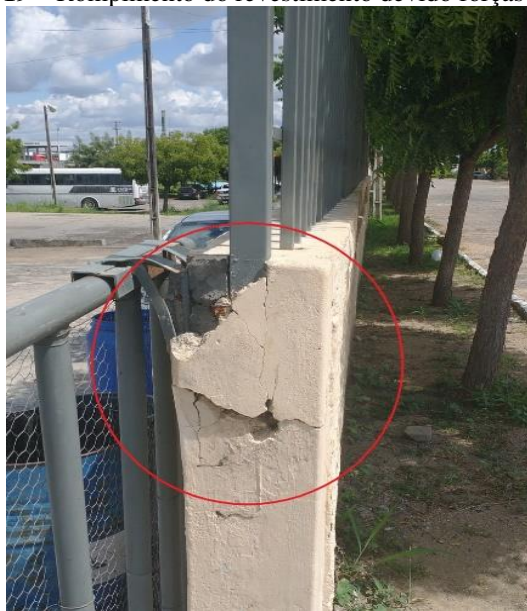
**Figura 19** – Rompimento do revestimento devido forças internas.

Devido à má instalação, vício construtivo, das grades metálicas no peitoril do muro, foram ocasionadas deslocamento do revestimento, por forças de tração, que acarretam a ruptura da argamassa de revestimento, como visto na Figura 19.

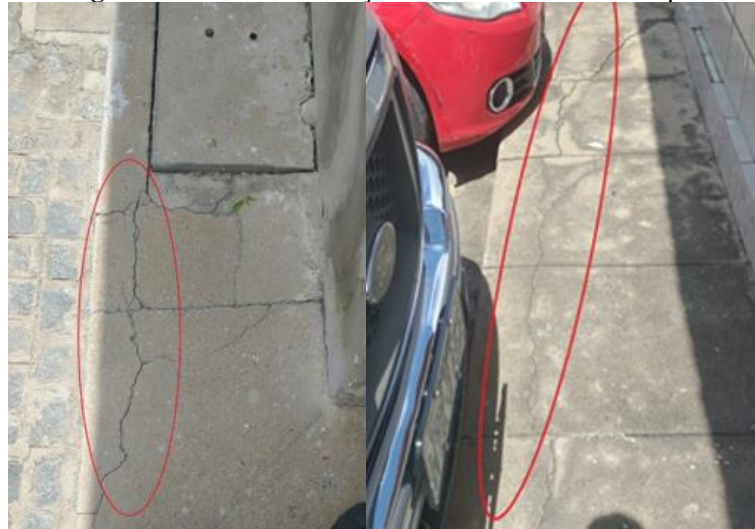
No piso foram encontradas fissurações devido às falhas de execução, no qual não foi realizada a devida compactação do solo. Com isso, proporcionou um solo cheio de vazios que se acomodou ao longo do tempo. Esse fenômeno gerou o rebaixamento do solo causando tensões de tração no piso da calçada e pôr conseguinte a manifestação com o surgimento das aberturas.

**Figura 20** – Fissuras na calçada interna devido ao recalque.

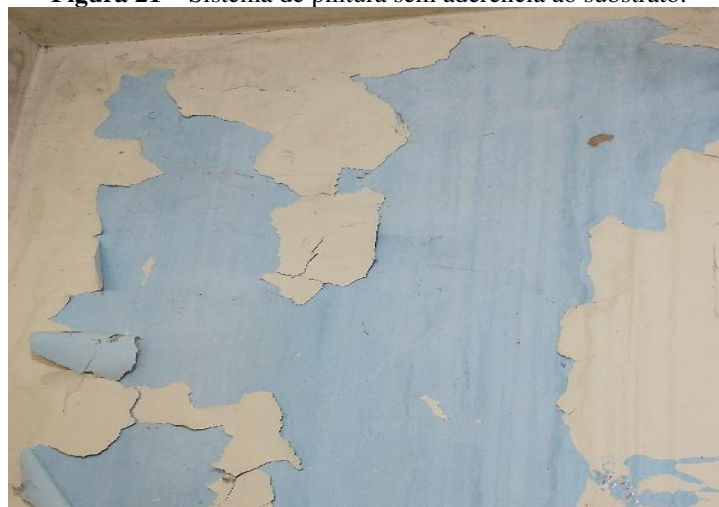
**Figura 21** – Sistema de pintura sem aderência ao substrato.

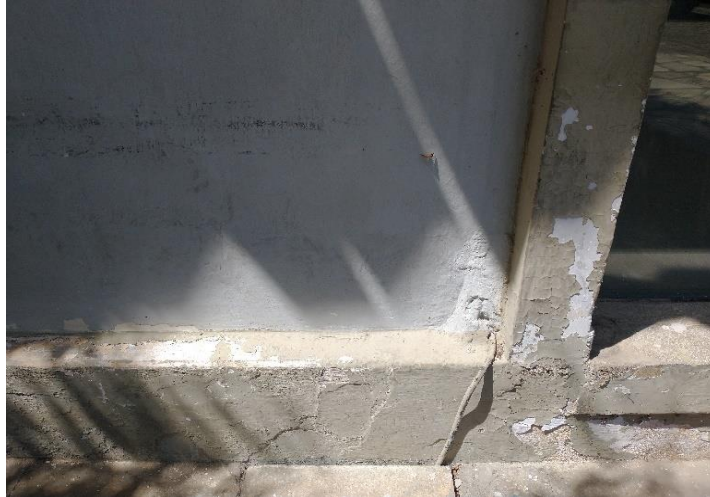
Na Figura 22, temos um descascamento da pintura devido as condições meteorológicas inadequadas como altas temperaturas, ventos fortes e variações de umidade, características

**Figura 22** – Descascamento da pintura devido a condições agressivas.

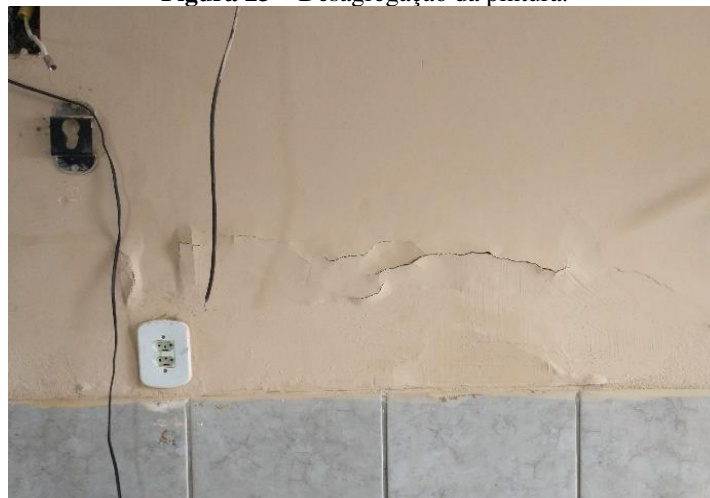
Observa-se na Figura 23, um processo na fase intermediária de desagregação da pintura, pois ainda não ocorreu o desprendimento total, que é o estufamento do revestimento e a fissuração na pintura, ocasionado pelo traço de argamassa magro, com relação cimento/agregado incorreta, o que gerou uma fraca coesão entre os agregados justificando o esfarelamento do reboco e a dificuldade de adesão do sistema de pintura. Outro fator que agiu como catalizador da manifestação foi a presença de umidade.

**Figura 23** – Desagregação da pintura.

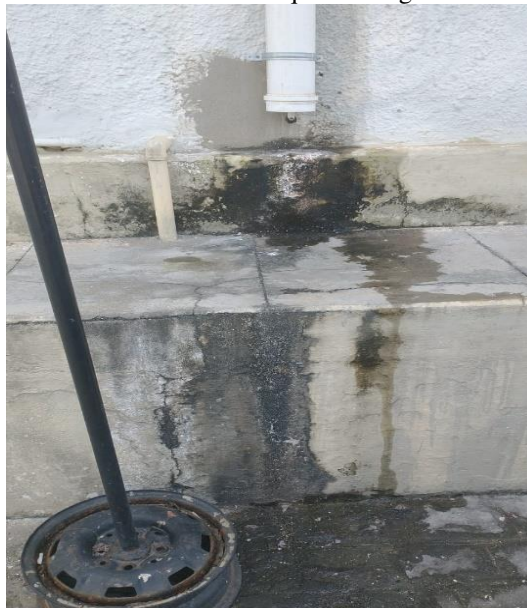
Devido a instalação incorreta de uma tubulação vertical de ar-condicionado, Figura 24, cuja finalidade é a captação da água condensada que sai do aparelho, a alvenaria, o piso e lateral da calçada e o piso de circulação interna apresentam lodo constante, manchas escuras que nesse momento são pontos de mofo. Todas essas manifestações geram fissuração da alvenaria e da calçada, enfraquecimento do reboco, deterioração dos sistemas de pintura e completa destruição do aspecto estético.

**Figura 24** – Lodo e mofo devido à falta de estanqueidade água do sistema de ar-condicionado.

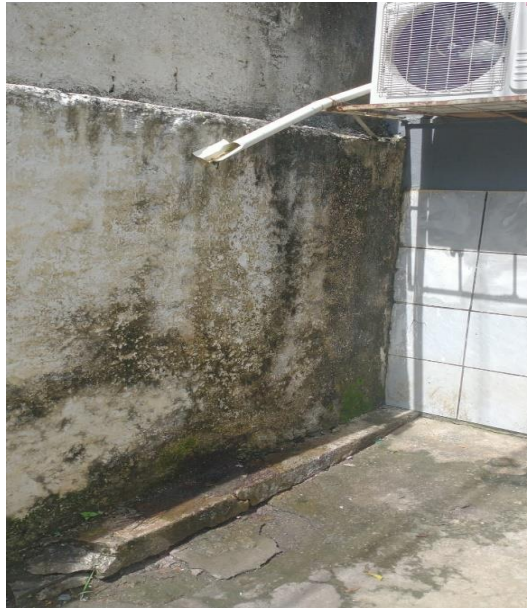
Os muros, conforme Figura 25, estão sujeitos às severidades do tempo, poluição atmosférica, agressividades do meio ambiente e nesse caso temos umidade das chuvas, falta de pingadeira e o constante contato com a água condensada que sai do aparelho de ar-condicionado. Ao somarmos todos esses fatores temos como consequência uma grande área com manchas escuras e lodo na região inferior, além de propiciar todas as manifestações supracitadas na análise da Figura 24.

**Figura 25** – Parede com alta incidência de manchas escuras e lodo.

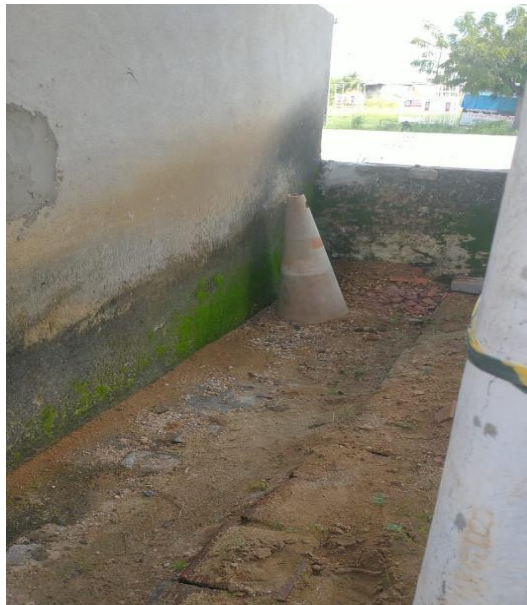
Encontrou-se um vão externo, aberto, exposto e sem cobertura com grande presença de lodo fresco e mofo devido ao constante contato com umidade, Figura 26. O fato de não ser coberto, não ter saída para água da chuva, que se acumulada nessa região também gera grande influência, temos o alastramento da umidade de forma ascendente na parede de alvenaria, assim como, infiltração no piso. Nota-se também que a parede está na fase de reboco e não detém de nenhum sistema de proteção, à exemplo básico, um sistema de pintura o que favorece, ainda mais, o surgimento de patologias, bem como, sua rápida propagação.

**Figura 26** – Lodo e manchas escuras devido à falta de escoamento da água da chuva.

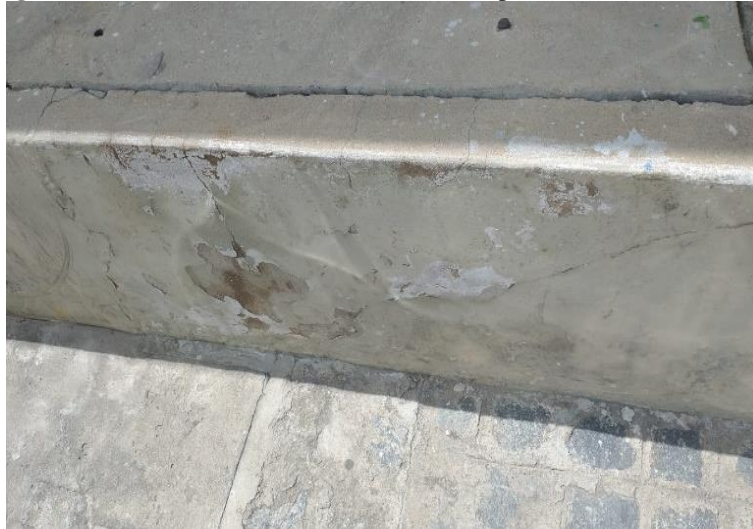
Na Figura 27, temos umidade ascendente na lateral da calçada, gerando a desagregação e esfrelamento do revestimento de pintura. Essa manifestação ocorre em razão de falhas ou inexistência da impermeabilização da fundação e a falta de tratamento na base do substrato. Evidencia-se a falta ou ineficiência da manutenção corretiva, visto que, nos locais onde havia esse fenômeno foi observado uma sobreposição de cores que indicam pinturas mais antigas. Tal prática demonstra a falta de correção eficiente às manifestações patológicas existentes, ocorrendo apenas sua camuflagem com o processo de repintura.

**Figura 27** – Pulverulência e descascamento da pintura devido a umidade.

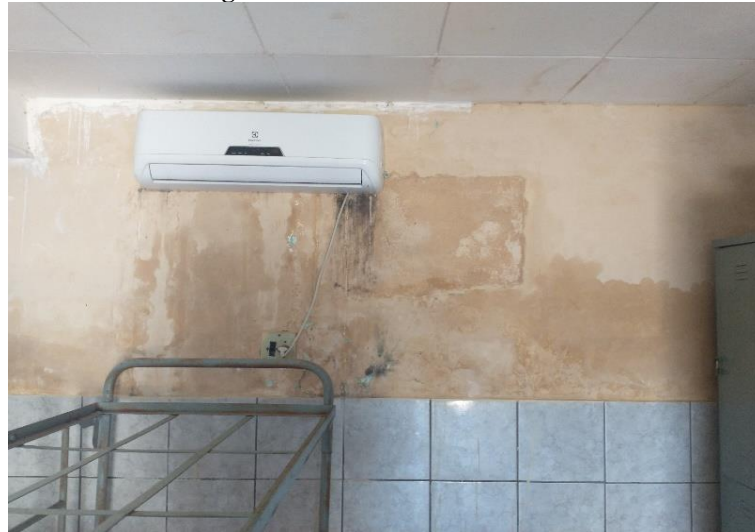
**Figura 28** – Umidade na alvenaria.

Em um dos ambientes visitados havia uma extensa faixa de umidade na alvenaria. Na Figura 28, é possível verificar pequenos focos de bolor e mofo na alvenaria, em consequência da água condensada do ar-condicionado que deveria desaguar em local adequado, mas devido à falta de manutenção preventiva e corretiva, encontra-se com obstrução e, por conta disto, está retornando para dentro do ambiente. Além disso, a falta de ventilação, dimensionamento e o posicionamento inadequado das esquadrias potencializam a manifestação, deixando o local impróprio para uso, uma vez que pode acarretar problemas de saúde aos usuários.

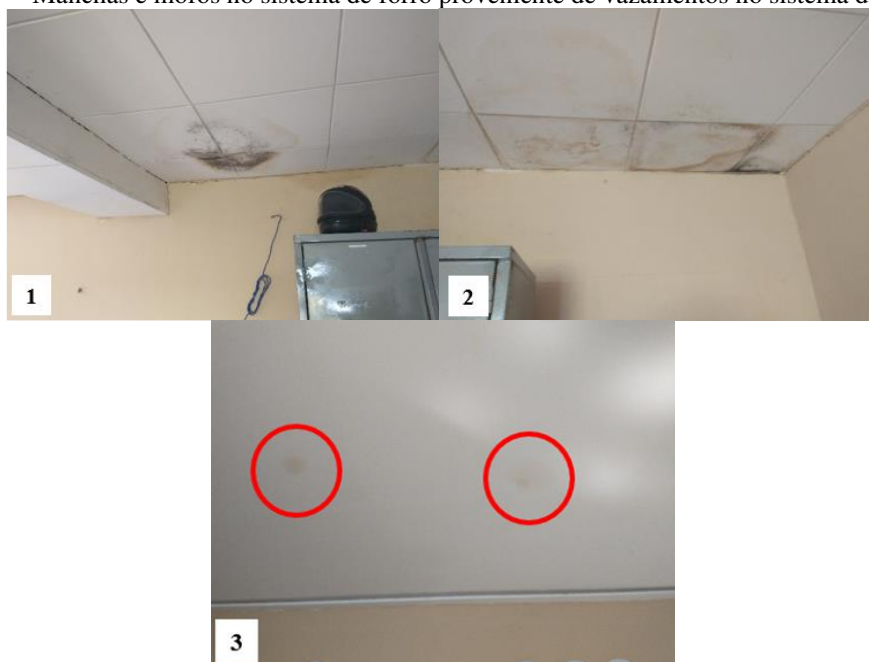
Observou-se em vários ambientes, manchas no forro de tetos, como apresentado na Figura 29, Imagens 1, 2 e 3. Na terceira imagem observa-se manchas que sinalizam uma falha no sistema de cobertura, uma simples “goteira”, mas que também é o estopim das demais manifestações. Na segunda, temos uma recorrência dessa umidade, porém com um fluxo maior de água, suficiente para carrear todas as sujidades acima do forro e causar o surgimento de manchas amarronzadas. Por fim na primeira temos, não somente a recorrência dessa umidade, como também um longo período de exposição o que gerou o surgimento de mofos, que são as manchas escuras.

**Figura 29** – Manchas e mofos no sistema de forro proveniente de vazamentos no sistema de cobertura.

A falha na cobertura deve-se a não existência de manutenção periódica ou a simples verificação do telhado, bem como a negligência da resolução no surgimento das primeiras manchas, visto que, dentre as demais manifestações patológicas, esta é a mais simples e de baixo custo de resolução.

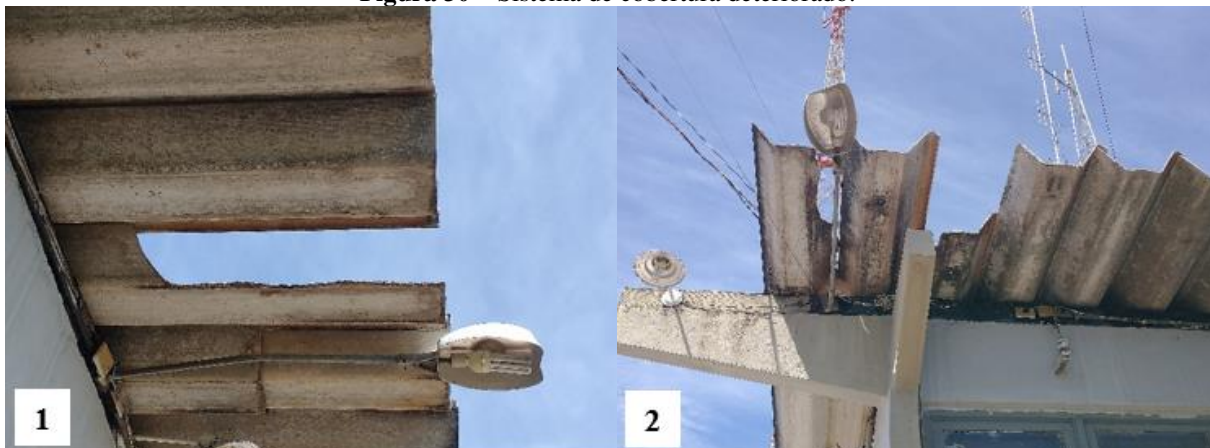
**Figura 30** – Sistema de cobertura deteriorado.

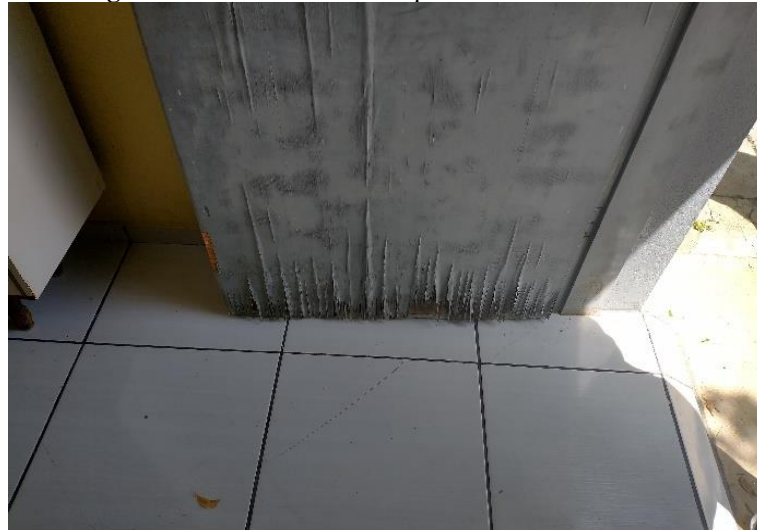
**Figura 31** – Inchamento de esquadria devido à umidade.

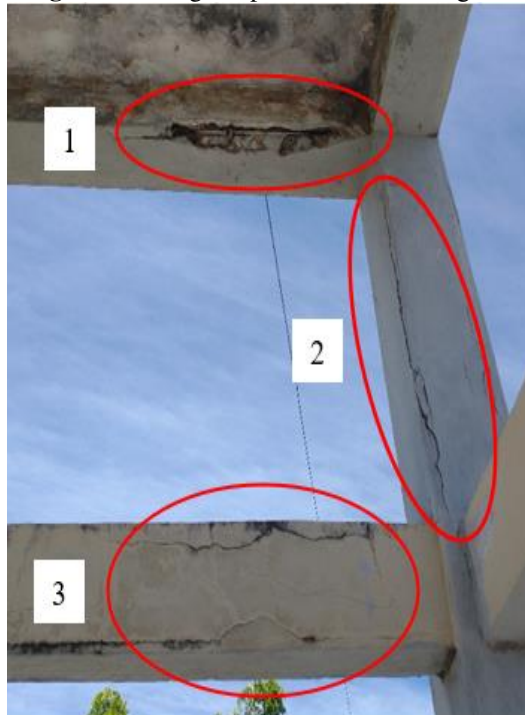
**Figura 33** – Vigas e pilares da caixa d'água I.

Em uma análise visual foi possível determinar diversas manifestações patológicas em torno da superestrutura do reservatório. Na Figura 33 no ponto 1, pode-se observar, na área delimitada em vermelho, o deslocamento do concreto e o descobrimento da armadura na viga.

Por este elemento estar situado logo abaixo do reservatório, a causa de tais manifestações patológicas deriva da infiltração da água, indicando inicialmente um possível erro de execução e/ou ausência de projeto da impermeabilização. O contato da umidade com a armadura da viga gerou a corrosão da armadura e conseqüentemente sua expansão, ocasionando assim o deslocamento do concreto.

A caixa d'água é o elemento construtivo mais comprometido e, portanto, de maior urgência para realização de reparos, se trata de uma estrutura de concreto armado, na qual os pilares e vigas estão com sua armadura exposta, acelerando o processo de corrosão e conseqüentemente sua perda de seção (diâmetro) diminuindo a durabilidade de todo conjunto, podendo ocasionar na ruína da estrutura, colocando em risco a segurança dos usuários deste ambiente. Vale salientar que os reparos para esse elemento construtivo serão elevados devido ao grau de deterioração da estrutura, além dos materiais onerosos e as técnicas aplicadas serem por profissionais ou empresas capacitadas.

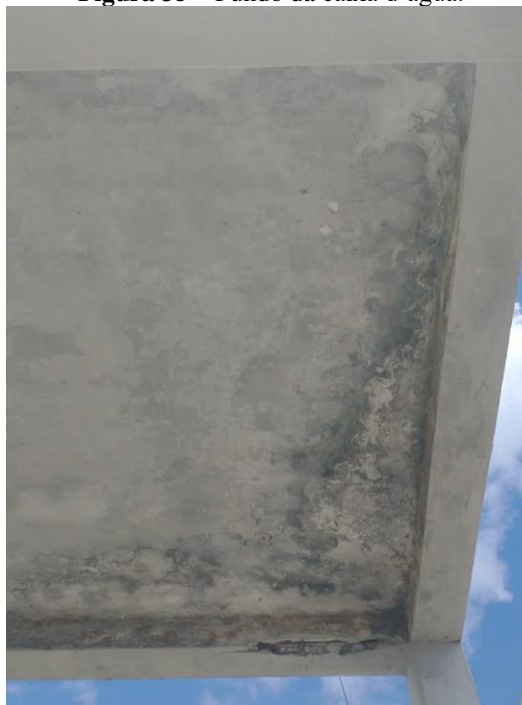
**Figura 35** – Fundo da caixa d'água.

Na Figura 35, temos a presença de manchas escuras e mofo provenientes da umidade causados pela infiltração da caixa d'água, devido a falhas ou inexistência da impermeabilização. Esses problemas são provenientes da umidade que fazem os fungos germinarem entorno do reservatório.
