**ESTUDO DE CASO: INVESTIGAÇÃO DE MANIFESTAÇÕES PATOLÓGICAS
NO HOSPITAL DE PEQUENO PORTE ECILDA BARBOSA RIBEIRO EM
UMARI-CE**

Trabalho de Conclusão de Curso submetido à Coordenação do Curso de Bacharelado em Engenharia Civil do Instituto Federal de Educação, Ciência e Tecnologia da Paraíba-*Campus* Cajazeiras, como parte dos requisitos para a obtenção do Título de Bacharel em Engenharia Civil, sob Orientação do Prof. Fernando Chagas de Figueiredo Sousa e Coorientação do Prod. Dr. Elysson Marcks Gonçalves Andrade.

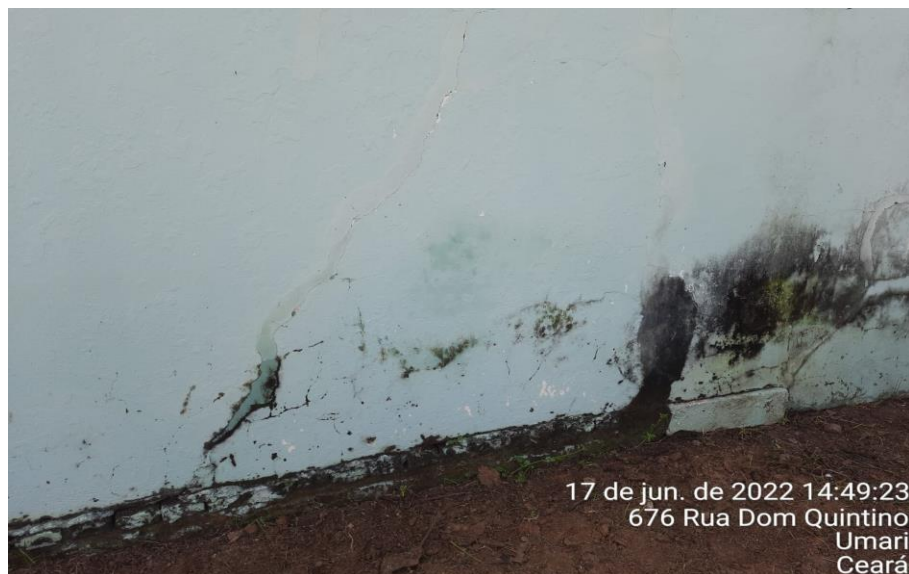
Essas patologias são muito comuns na construção civil, principalmente nas fachadas, Figura 6, haja vista que a mesma está em contato direto com intempéries como a água das chuvas, a mesma pode ter trazido contaminantes que favorecem o surgimento dessas patologias.

Figura 6 – Incidência de manchas escuras na fachada.

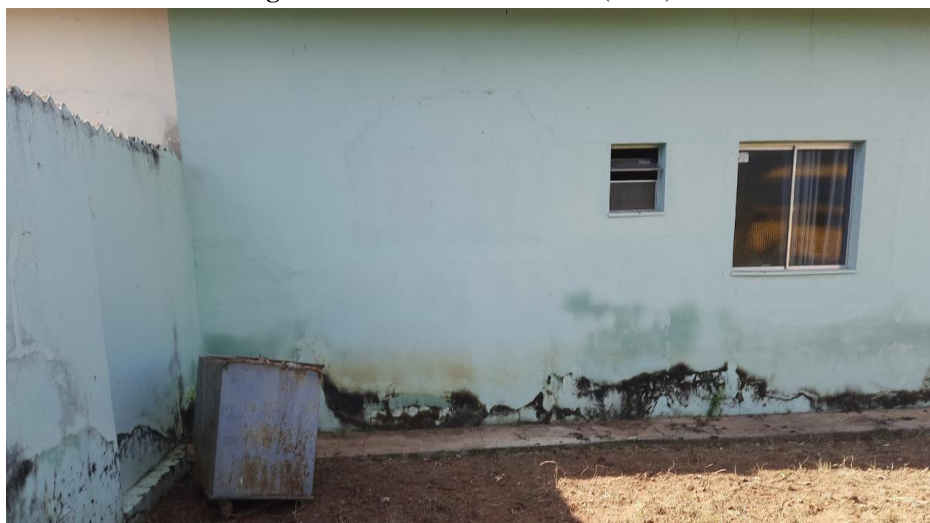
Manchas de mofo e bolor ocorrem devido a presente de umidade em uma edificação, Figuras 7 e 8, ocorrem em paredes e tetos por exemplo devido à falta de ventilação, e ambiente favorável para sua proliferação. Como a maioria das manifestações patológicas encontradas foi devido a umidade, o surgimento de manchas esverdeadas está diretamente ligado a isto, haja vista que o mofo necessita de umidade para se proliferar.

Figura 7 – Manchas esverdeadas (mofo).

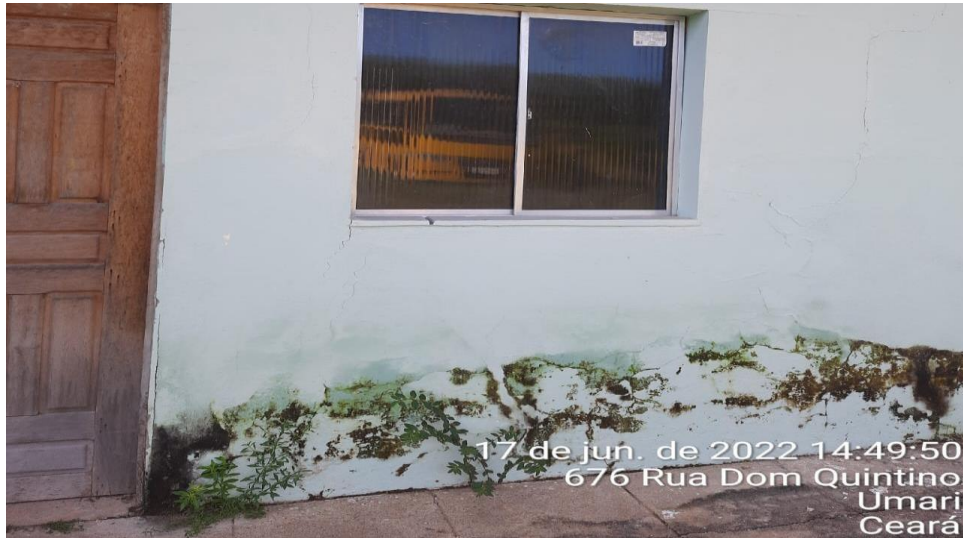
Figura 8 – Manchas esverdeadas (mofo).

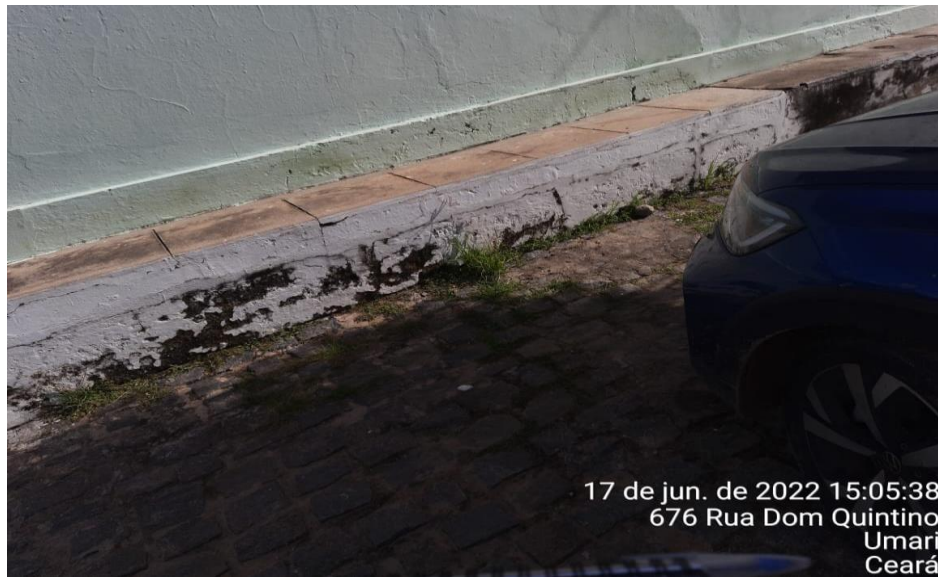
Devido à presença de umidade no solo permitiu-se o surgimento de vegetação na calçada, possibilitando seu desenvolvimento, como observado nas Figuras 9 e 10 abaixo.

Figura 9 – Presença de vegetação na Fachada.

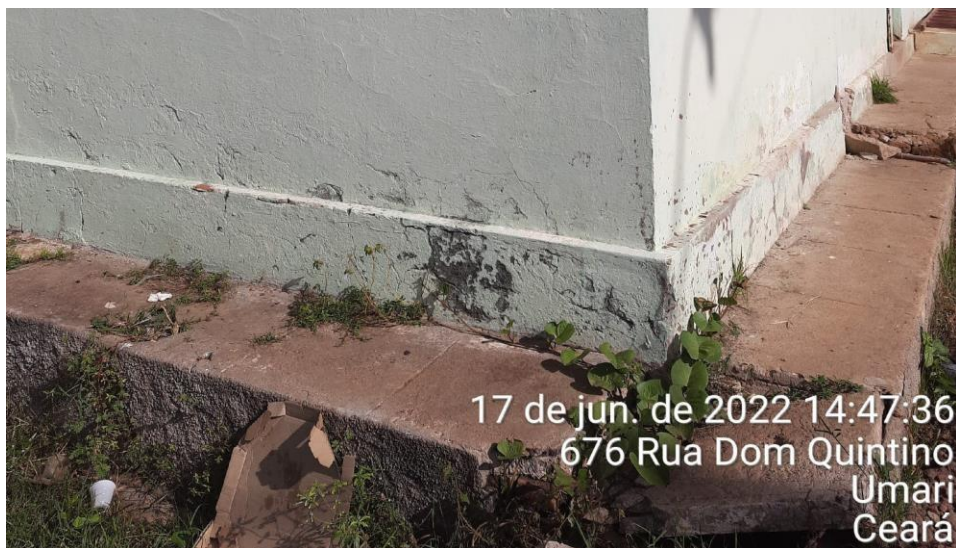
Figura 10 – Vegetação na calçada da Fachada.

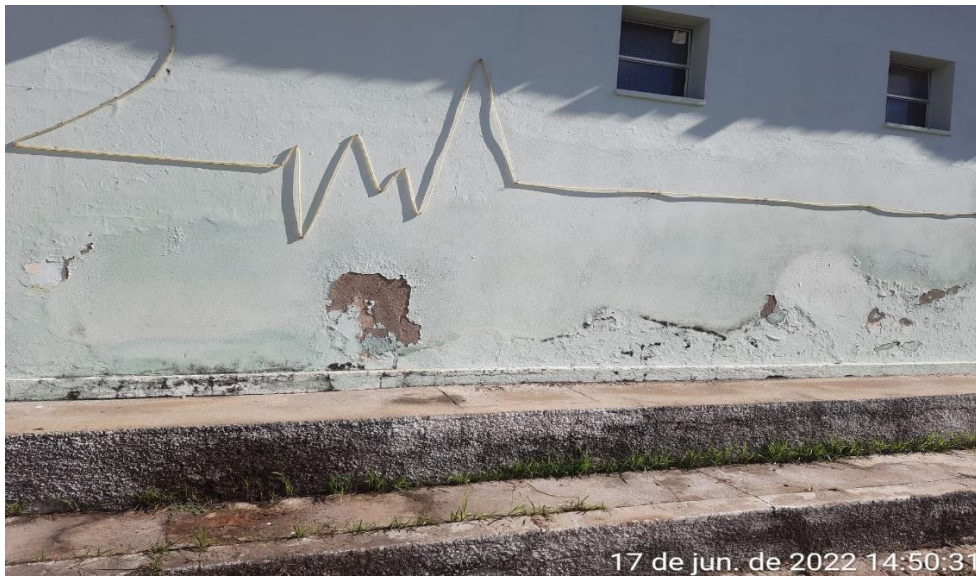
Descascamento e as bolhas que surgem na pintura é outro tipo de patologia que ocorre com frequência na edificação, sendo comuns em alvenarias externas e internas, onde se apresenta se estufando ou trincando a camada de tinta sobre o revestimento, como mostra a Figura 11 abaixo, a mesma só causa danos estéticos na superfície onde se manifesta.

Figura 11 – Descascamento e bolhas na pintura.

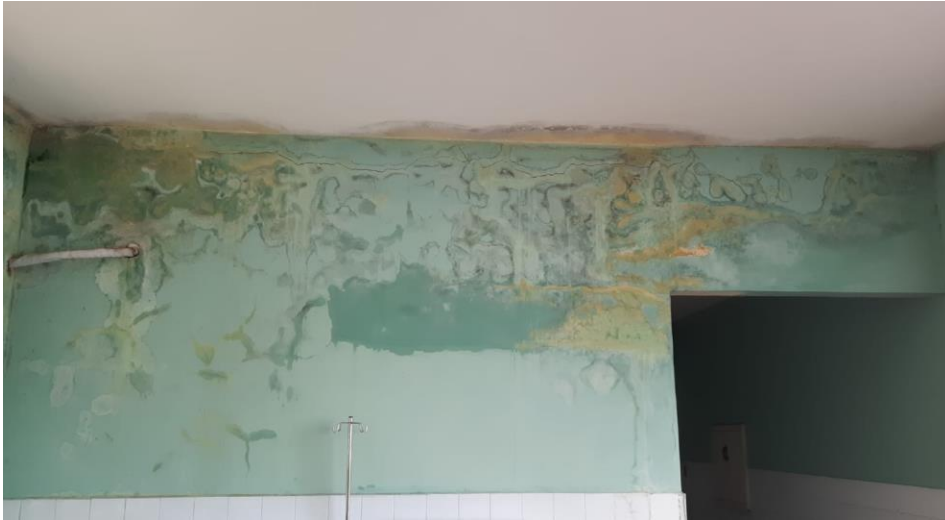
descolamento do revestimento cerâmico, entre outros, a mesma pode ser observado na Figura 12 abaixo.

Figura 12 – Infiltração ocasionada por vazamentos.

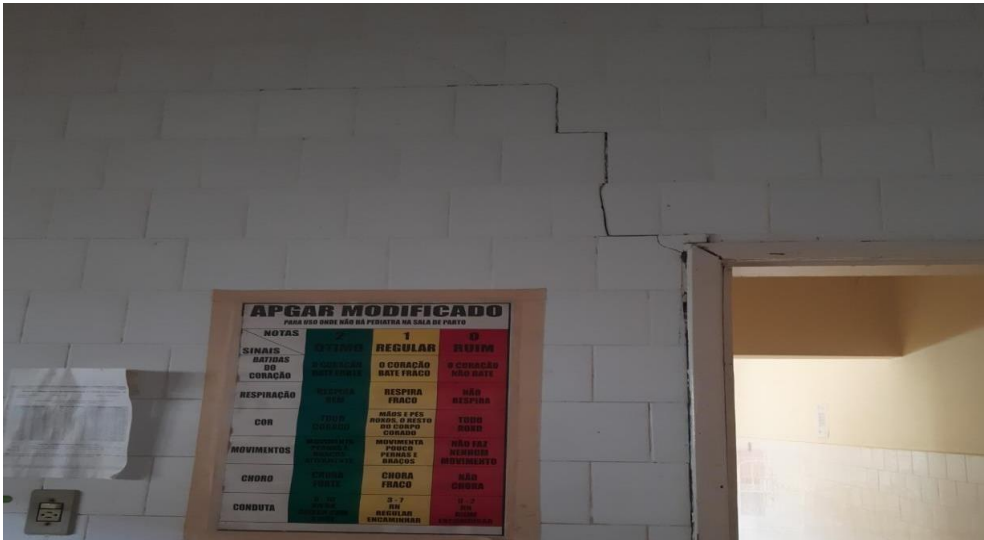
É essencial a utilização de vergas e contravergas para reforçar locais que contenham aberturas, como janelas e portas, peças que evitam a concentração de tensões nos vértices, haja vista que alvenaria suporta certa compressão, mas não a tração. De acordo com embasamento teórico do referencial teórico obtido é recomendado que a vergas e contravergas passe pelo menos 1/5 com relação a largura do vão em janelas, já no caso de paredes muito longa é aconselhável utilizar cintas de amarração intermediária para aumento da estabilidade das vedações. As Figuras 13 e 14 exibem esse tipo de manifestação patológica.

Figura 13 – Fissuras causadas por ausência de vergas.

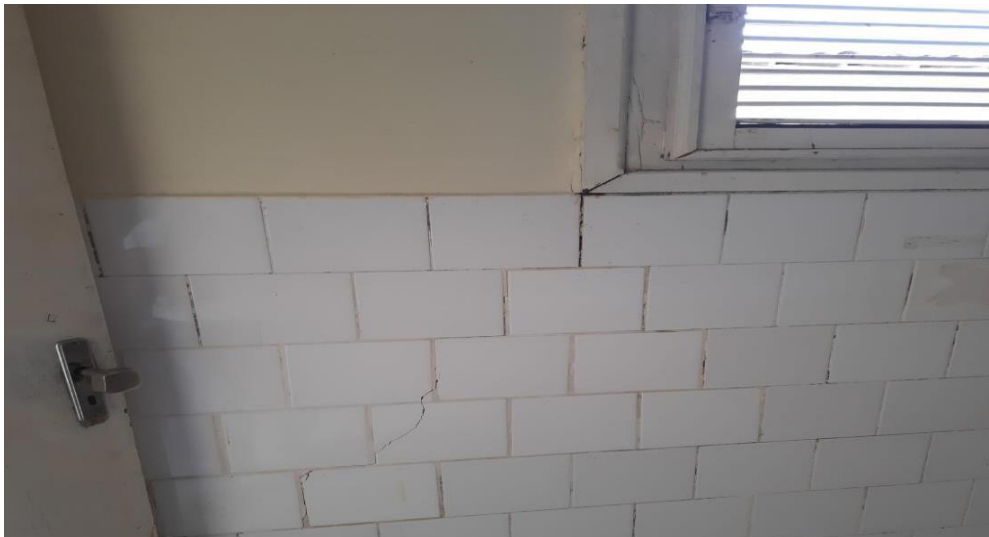
Figura 14 – Fissuras causadas pela ausência de contravergas.

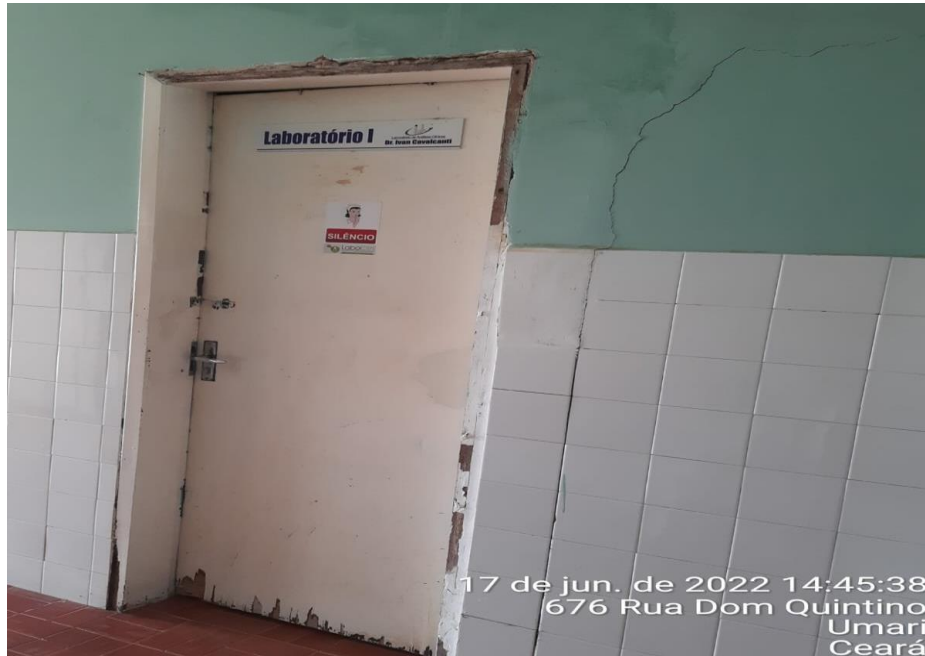
Fissuras é o tipo de patologia muito recorrente na construção civil, como se manifesta com frequência nas edificações é muito conhecida. De acordo com referencial teórico a mesma podem ser bem leves sem prejudicar a integridade da edificação, quando ocorre da fissura ainda está ativa de modo a evoluir ao decorrer do tempo, pode ocasionar danos graves a edificação, dessa forma precisar de uma atenção e cuidado maior para evitar que a ela prejudique a integridade da estrutura, Figura 15.

Figura 15 – Fissura vertical próximo a porta.

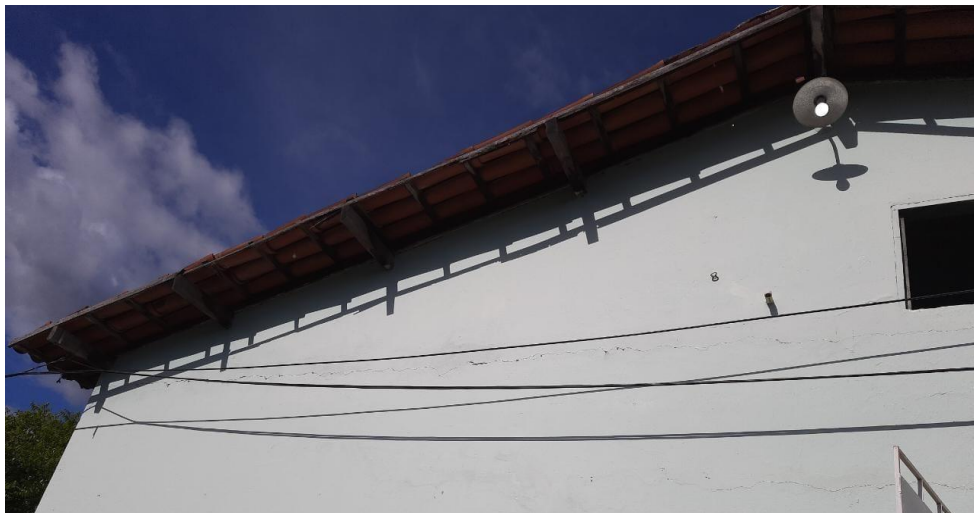
As fissuras que se manifestam nas paredes de alvenarias, se classificam como fissuras quando suas aberturas têm até 0,5 mm, a parede de alvenaria deve resistir ao seu peso próprio e pequenas cargas de ocupação. Quando essa alvenaria recebe uma carga superior à que foi destinada a ela ocorre o surgimento de fissuras horizontais devido a essas sobrecargas inadequadas, conforme Figura 16.

Figura 16 – Fissura horizontal próxima ao teto.

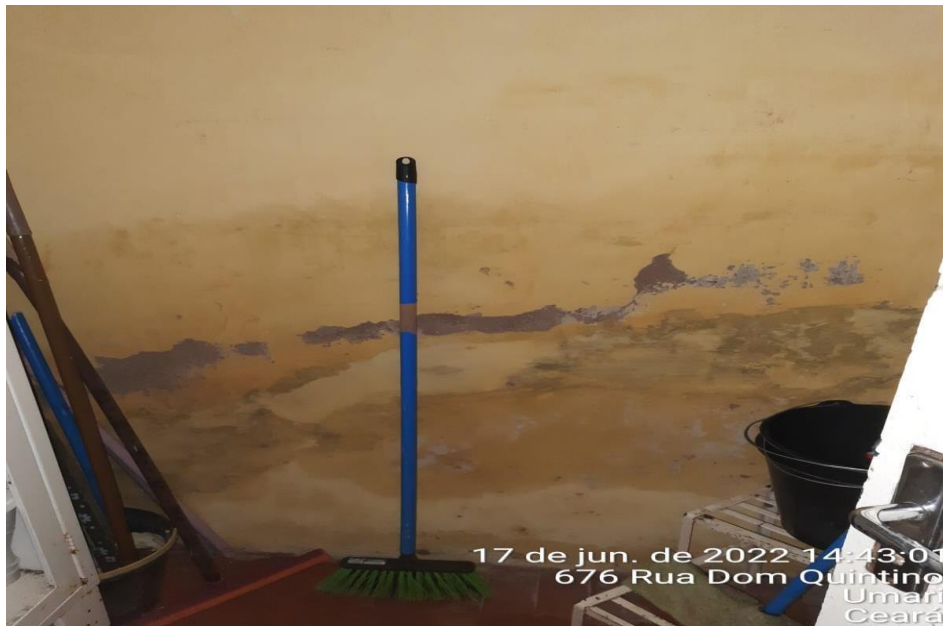
Esse tipo de patologia é decorrente do deslocamento vertical da água, ocorre muitas das vezes pelo processo de capilaridade, pode ser observado na parte externa e interna da construção, como exhibe as Figura 15 e 16 seguintes. Se manifesta na parte de baixo das alvenarias rente ao solo, ocorre muito em construções antigas, as manchas devidas umidade ascendente consegue chegar à uma altura de 1,5 de altura em pavimentos de padrões térreos, a umidade por capilaridade permite que a água do solo se infiltre na estrutura e nas alvenarias por capilaridade, ocasionando manchas em revestimento e pintura.

Figura 15 – Umidade ascendente na parte interna.

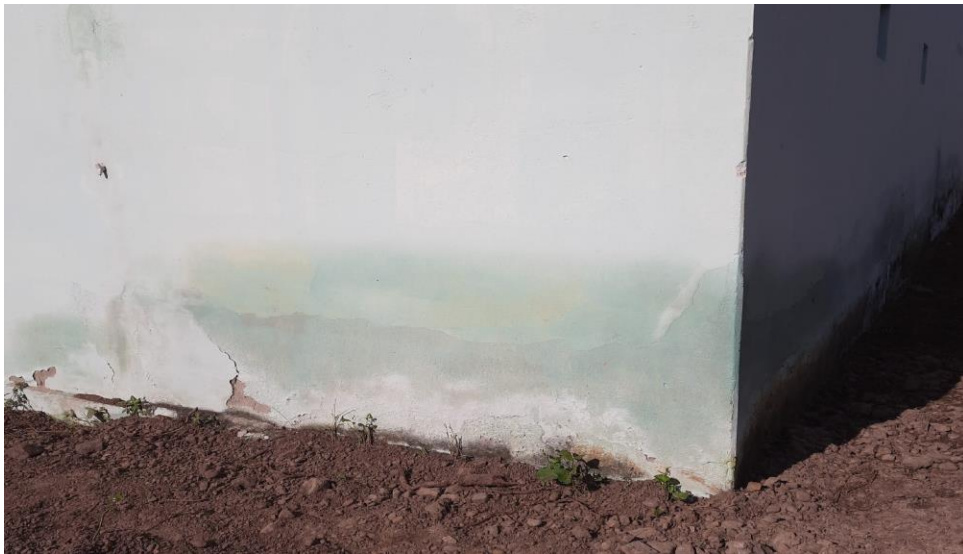
Figura 16 – Umidade ascendente na parte externa.

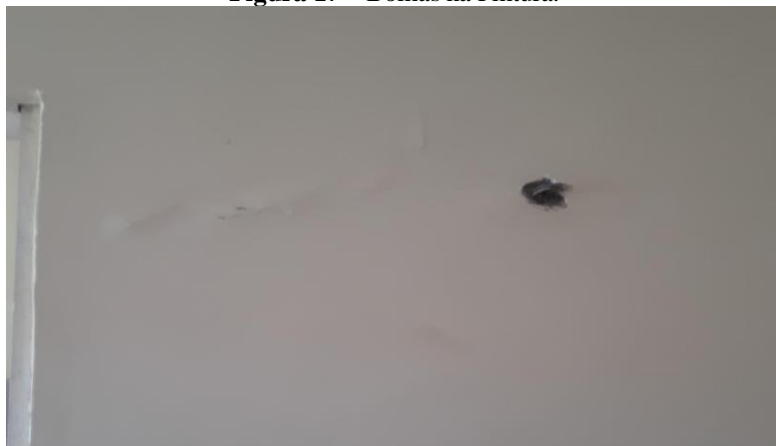
As bolhas podem ocorrer na parte interna e externa da edificação, provocando danos estéticos, se apresentam trincando ou estufando a pintura que está sobre o revestimento, conforme Figura 17.

Figura 17 – Bolhas na Pintura.

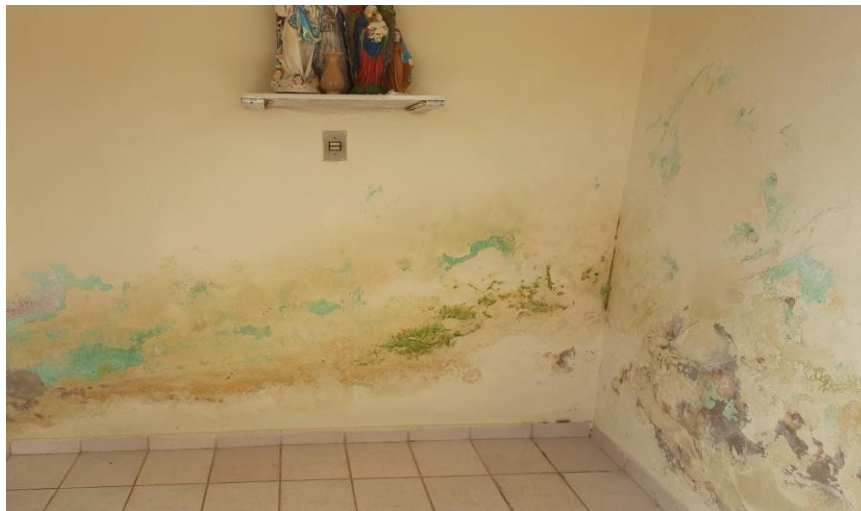
Assim como as bolhas o descascamento é igual, o mesmo ocorre na parte interna e externa da edificação, se apresenta trincando ou estufando a pintura que está sobre o revestimento, causando danos grave devido a infiltração ser desencadeador dessa manifestação patológica, como pode ser observado na Figura 18.

Figura 18 – Descascamento na Pintura.

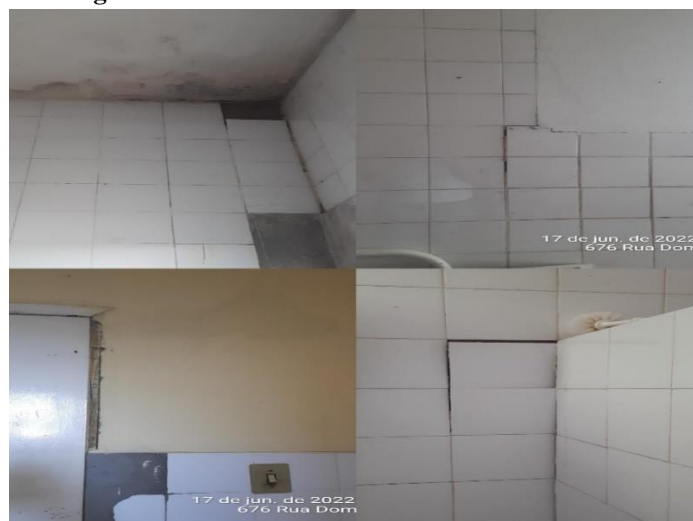
Problema que pode ser observado em vários ambientes da edificação, como próximo ao forro em algumas salas, banheiro e próximo algumas portas, como pode ser observado na Figura 19.

Figura 19 – Destacamento da cerâmica nos ambientes.

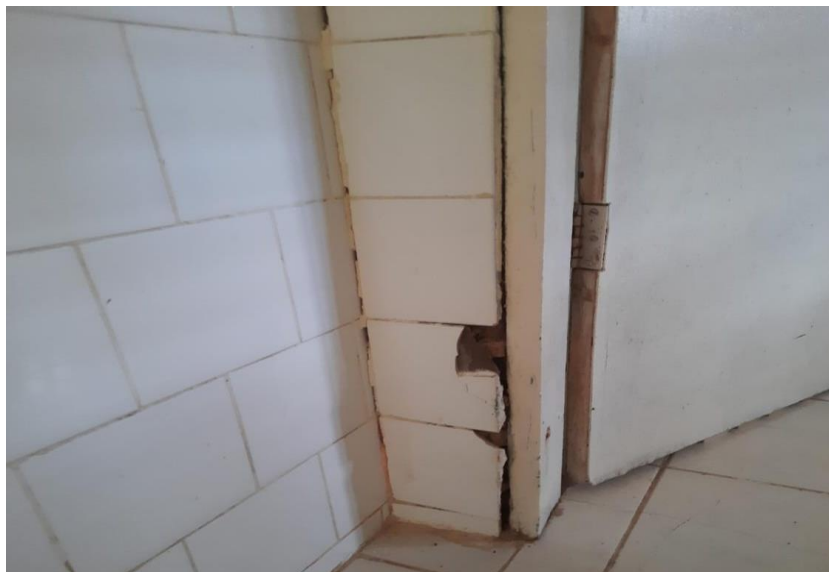
Patologia muito comum nos revestimentos cerâmicos, pode ocorrer tanto na parte interna como externa da edificação, a função do revestimento é proteger a estrutura da construção como um todo, Figura 20.

Figura 20 – Revestimento quebrando e destacado da parede.

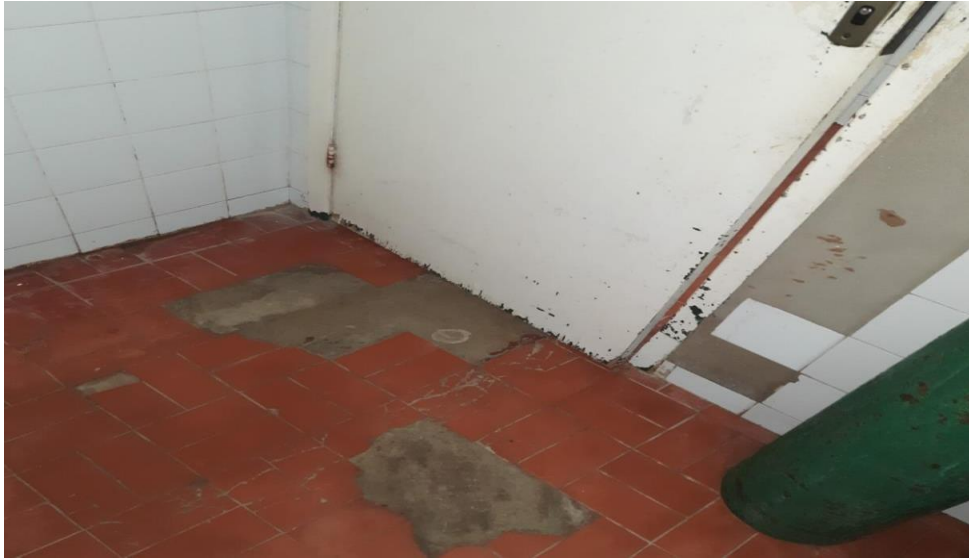
Patologia igual ao destacamento de placa cerâmica das paredes, problema que causa desprendimento das placas cerâmicas, como visto na Figura 21, ocorre tanto em paredes como em pisos. Esse problema pode ser observado em vários ambientes da edificação através da visita e registros fotográficos realizado, aparentemente são problemas estéticos mais pode ocasionar acidentes se não for tratado.

Figura 21 – Destacamento do piso.

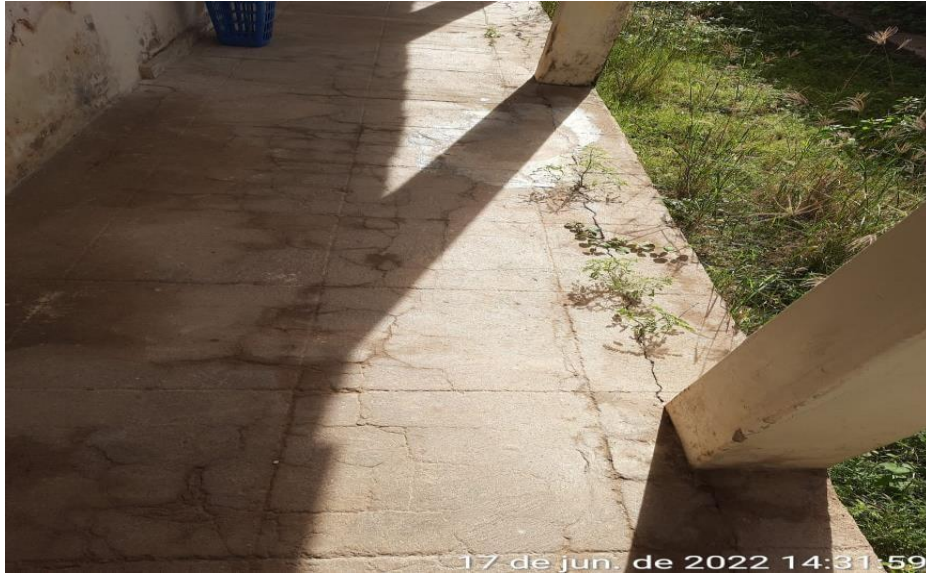
Trincas são patologias muito comum na construção, mesma pode se manifestar em qual momento da vida útil da construção, podendo se manifestar em vários sistemas como por exemplo nos pisos, conforme a Figura 22.

Figura 22 – Piso com trincas.

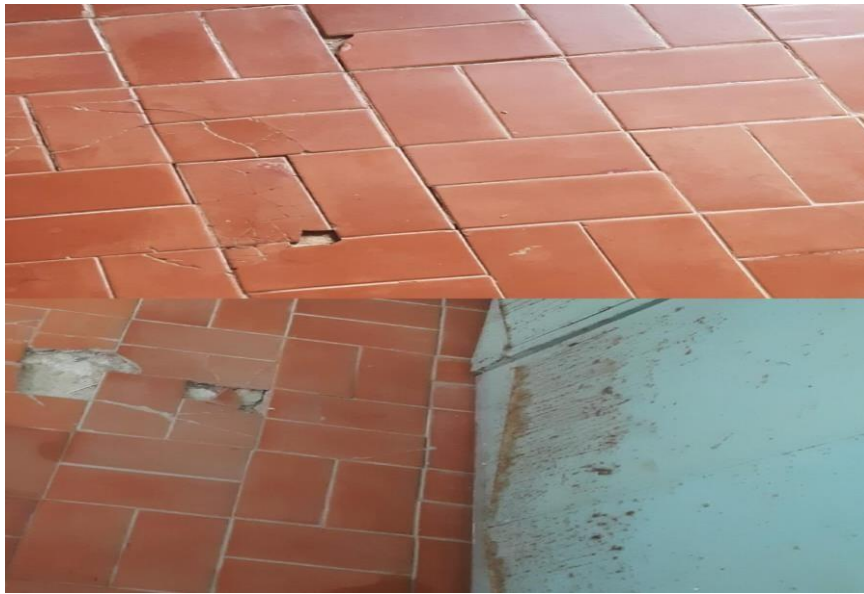
Pisos são elementos muito importante funcionando como um material impermeabilizante, atua como uma vedação do solo, para evitar patologias como as infiltrações, mesmo agregar também conforto para edificação, caso suja algum problema como peças quebradas de cerâmica que ocorrem por erros de execução na maioria das vezes, podem prejudicar o desempenho da edificação e gera acidentes, Figura 23.

Figura 23 – Piso quebrado.

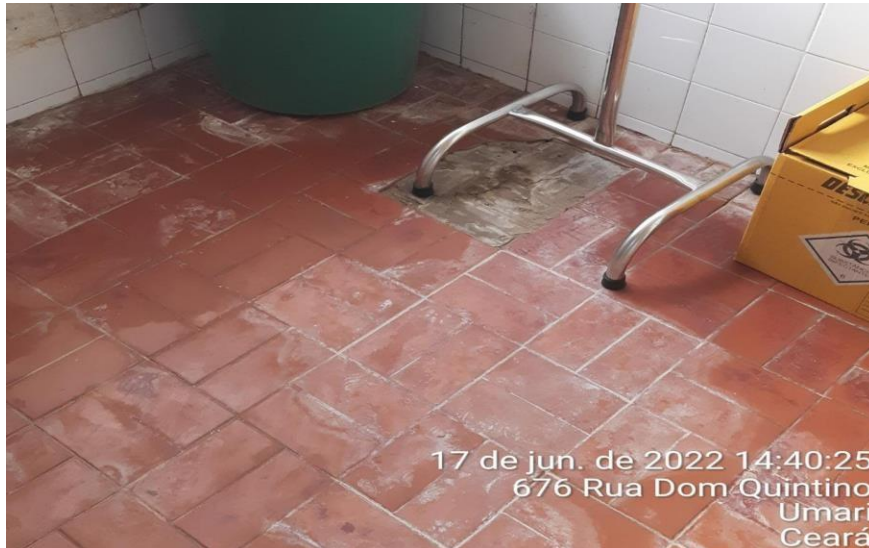
até a superfície, vale salienta que a mesma só se manifesta se tiver a presença de água, figura 24, patologia muito encontrada no semiárido nordestino.

Figura 24 – Eflorescência no piso.

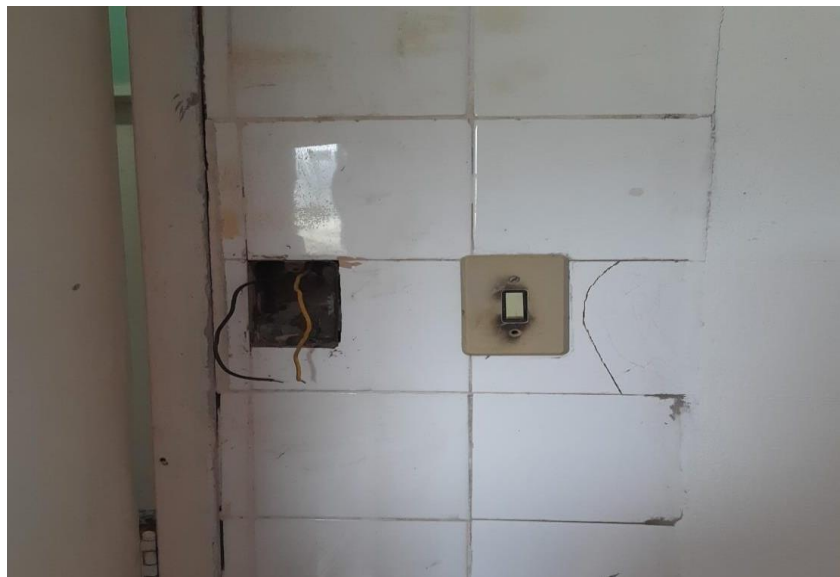
Um sistema elétrico eficiente garante segurança das pessoas, caso suja algum problema como fios expostos, conforme Figura 25, pode ocasionar choques ou até mesmo evoluir para um incêndio se os cuidados necessários não forem tomados.

Figura 25 – Fiação exposta.

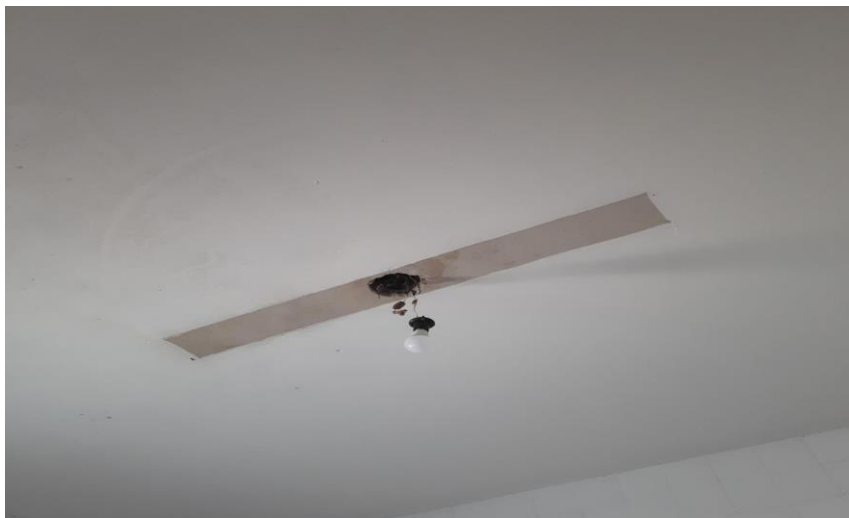
O projeto elétrico é um dos mais importantes em uma edificação, mesmo sendo realizado de forma eficiente é importante realizar manutenções para garantir a qualidade do projeto ao decorrer do tempo, caso as manutenções sejam realizadas de forma inadequada gera problemas, como pode ser observado na Figura 26, onde demonstra que a manutenção foi realizada de forma inadequada havendo até a substituição de um suporte e lâmpada por outra.

Figura 26 – Instalação da lâmpada exposta.

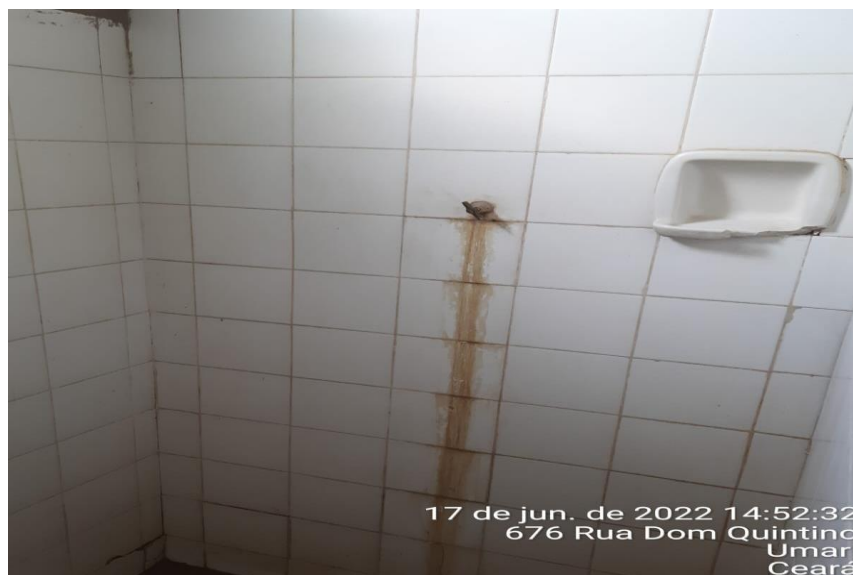
Quando ocorre alguma falha na execução, projeto ou manutenção inexistente permite o surgimento de manifestação patológica que prejudica o desempenho da edificação, como manchas na alvenaria devido a infiltração, conforme Figura 27.

Figura 27 – Manchas da cerâmica devido a vazamento.

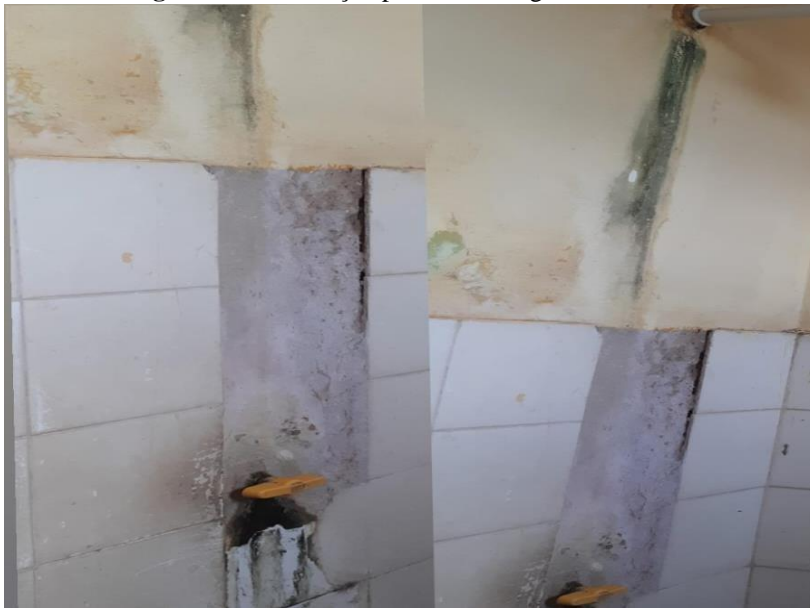
A infiltração é uma patologia que pode surgir em vários sistemas em uma edificação, como nas instalações hidrossanitárias ocasionadas por falhas humanas ou materiais inadequados, problema que pode gerar outras manifestações patológicas como visto na Figura 28.

Figura 28 – Infiltração próximo ao registro do chuveiro.

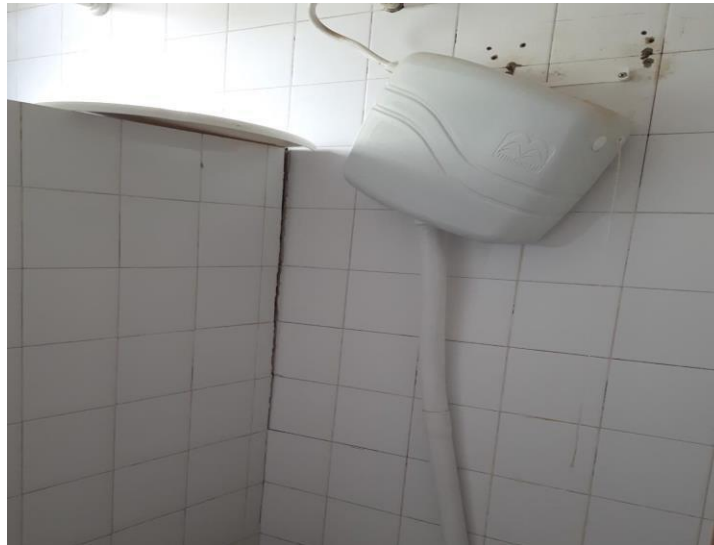
Problemas gerados por utilização inadequada e falta de manutenção no sistema das instalações hidrossanitárias são muito frequentes, permitindo que as peças quebrem, Figura 29.

Figura 29 – Caixa de descarga quebrada.

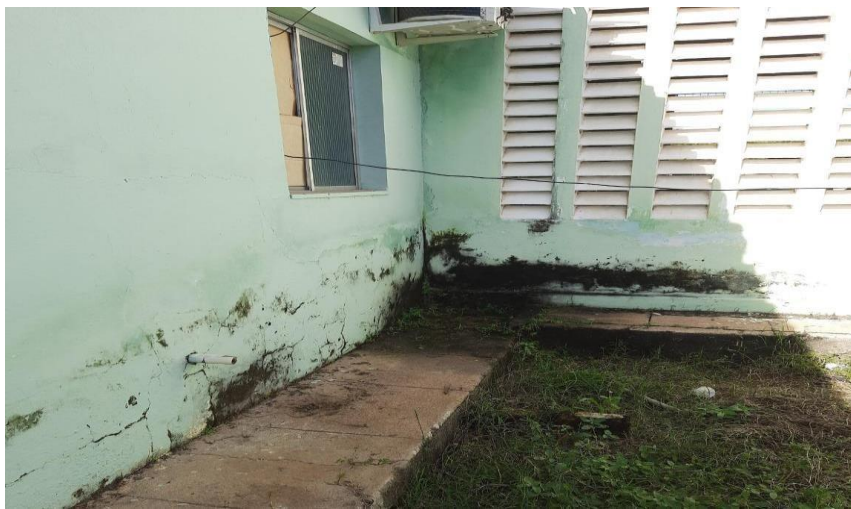
Figura 30 – Falhas na tubulação Hidrossanitária.

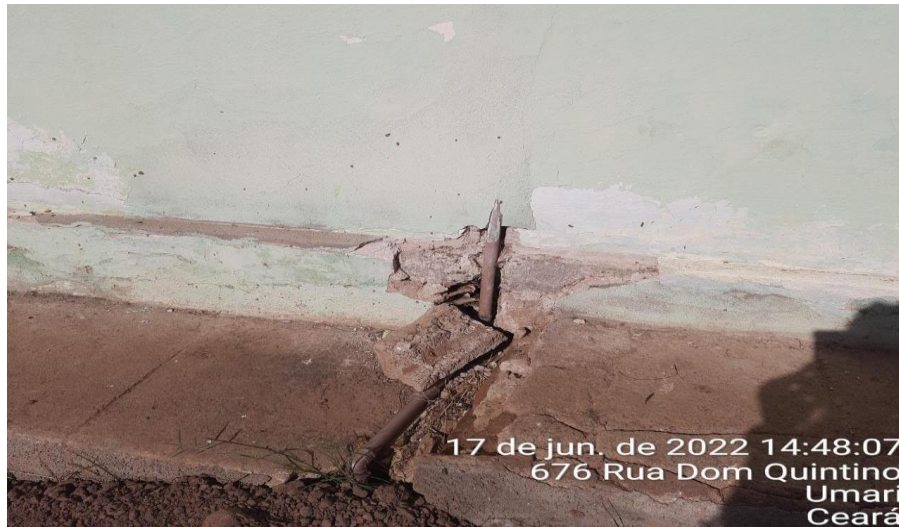
Figura 31 – Tubulação exposta.

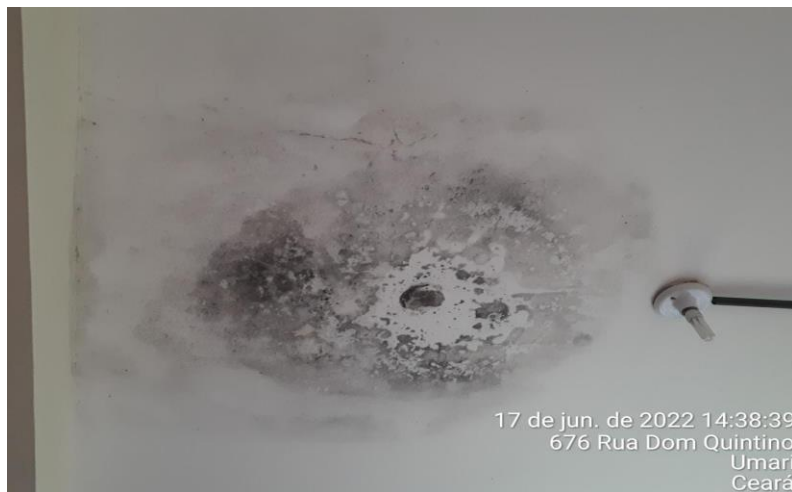
Figura 32 – Manchas no forro por falhas na cobertura.

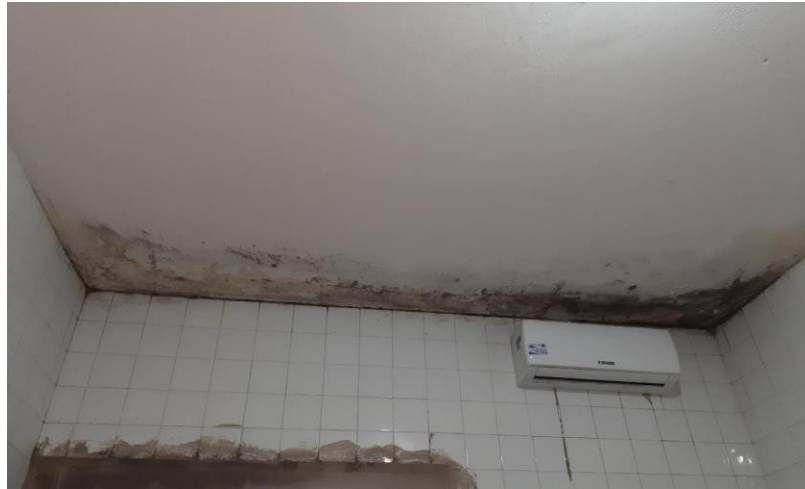
Figura 33 – Manchas no forro devido ao ar-

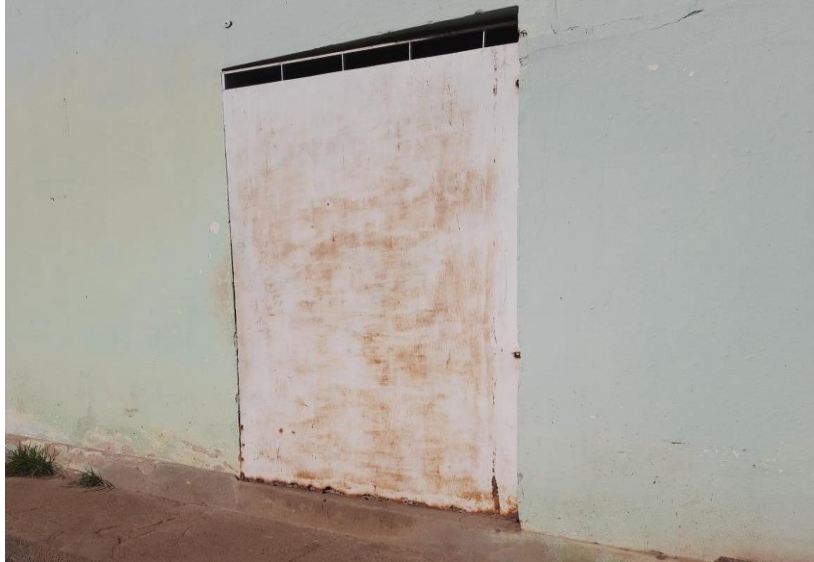
Figura 34 – Corrosão do portão metálico.

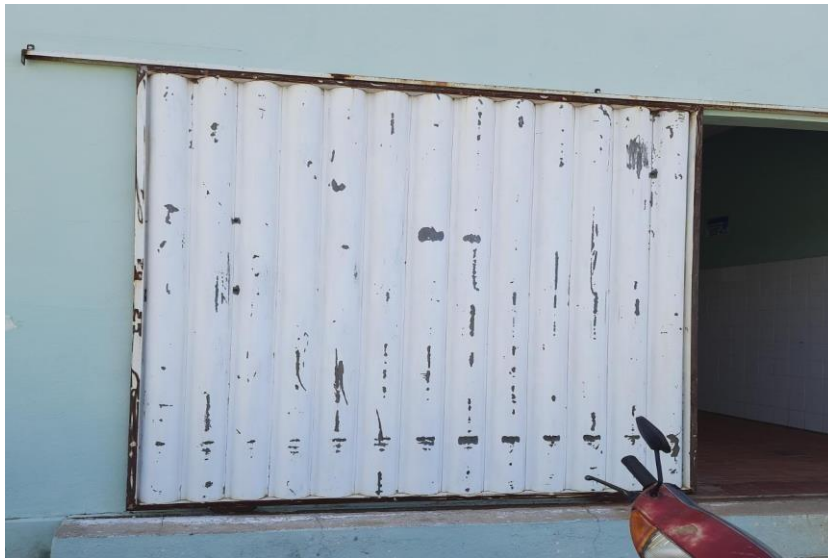
Figura 35 – Pintura desgastada.

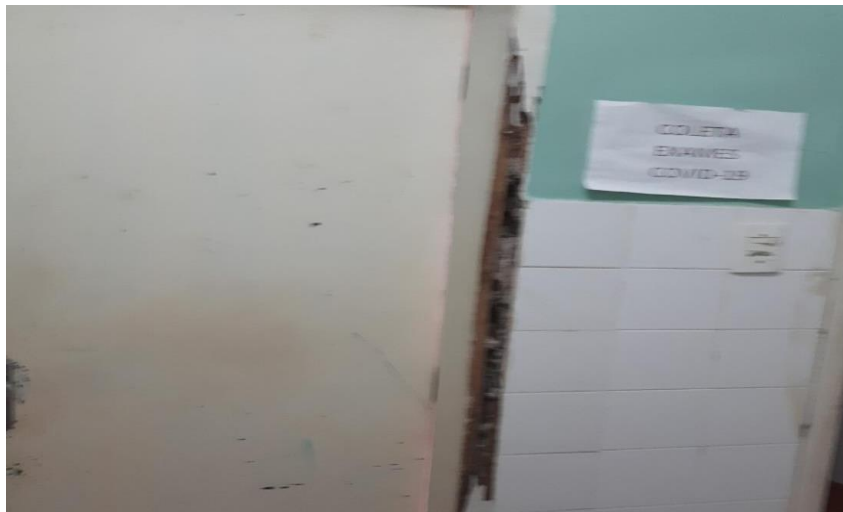
Figura 36 – Defeito nas esquadrias devido a pragas (cupins).

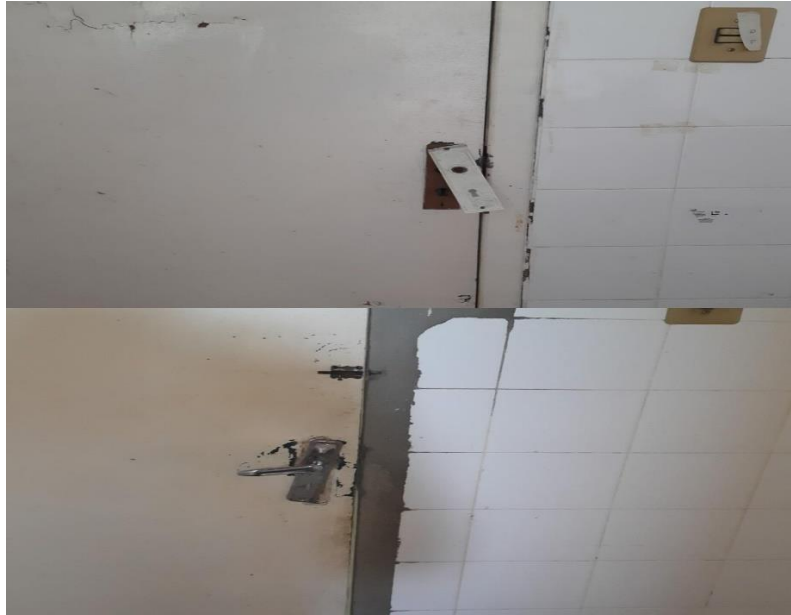
Figura 37 – Fechaduras com defeito.
