INSTITUTO FEDERAL DE EDUCAÇÃO, CIÊNCIA E TECNOLOGIA DA PARAÍBA
CAMPUS MONTEIRO
CURSO SUPERIOR DE TECNOLOGIA EM CONSTRUÇÃO DE EDIFÍCIOS

RELATÓRIO DE ESTÁGIO SUPERVISIONADO

A obra em questão se refere a reforma e ampliação da Escola Municipal Francisco Chaves Ventura, as atividades desenvolvidas durante o estágio incluem o acompanhamento e observação de diferentes serviços como armazenamento de materiais, reforço na alvenaria, execução de cobertura, escavação, fundação, execução de viga baldrame.

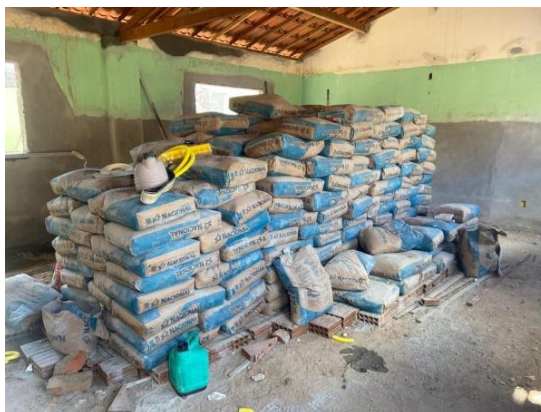
Um bom armazenamento de materiais no canteiro de obras é um critério essencial, para obter suas propriedades úteis e boa qualidade, os materiais precisam ficar protegidos de intempéries e interferências externas. Durante a realização do estágio foi observado que o armazenamento do cimento, estava incorreto (ver Figura 1), pois segundo a NBR 12655 (2015) recomenda que o cimento fornecido em sacos deve ser guardado em pilhas, em local fechado, protegido da ação de chuva, névoa ou condensação. Cada lote recebido em uma mesma data deve ser armazenado em pilhas separadas e individualizadas. As pilhas devem estar separadas por corredores que permitam o acesso e os sacos devem ficar apoiados sobre estrado ou paletes de madeira, para evitar o contato direto com o piso. Os sacos devem ser empilhados em altura de no máximo 15 unidades, quando ficarem retidos por período inferior a 15 dias no canteiro de obras, ou em altura de no máximo 10 unidades, quando permanecerem por período mais longo.

Figura 1 – Armazenagem do cimento

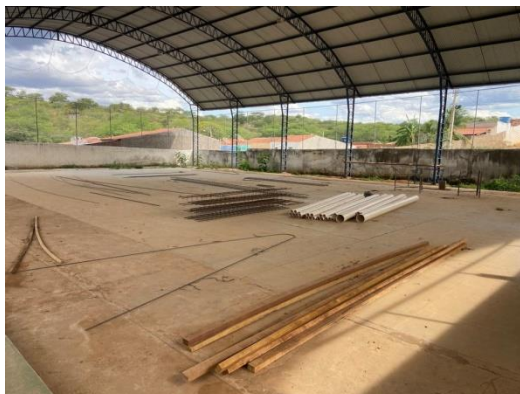
Demais materiais como: ferragens, telhas cerâmicas que reutilizou na cobertura, tubos de PVC, foram armazenadas na quadra poliesportiva da escola em reforma (ver Figura 2 e 3). A madeira da cobertura ficou armazenada em uma das salas de aula, coberta por uma lona e a céu aberto, os materiais de funcionários como EPIs, ferramentas, foram guardados em uma sala do compartimento do vestiário da quadra esportiva (ver Figura 4 e 5).

Figura 2 – Armazenagem de materiais na quadra

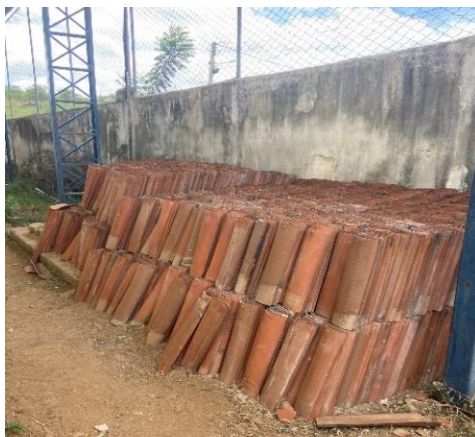
Figura 3 – Telhas armazenadas na quadra

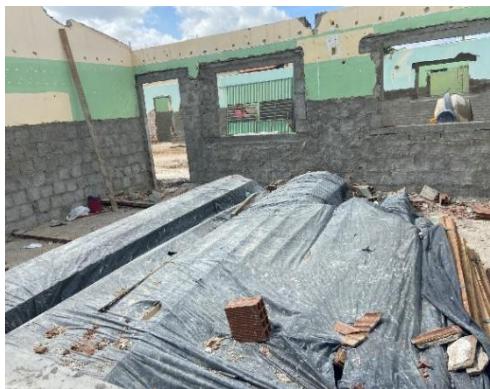
Figura 4 – Madeira de cobertura

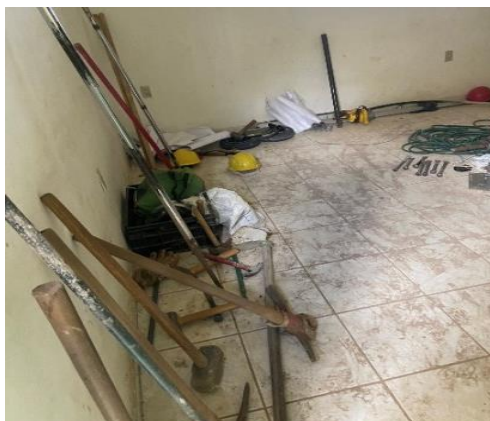
Figura 5 – EPIs e ferramentas

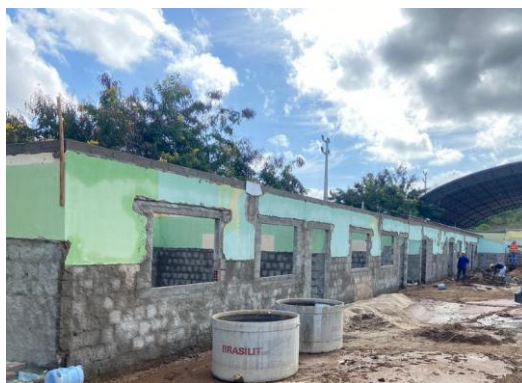
A edificação estava em situação perigosa, não suportava mais carga na alvenaria, ocasionando enormes rachaduras e risco de alguma parte ceder. Foram reforçadas 54 janelas das salas de aula de 1,50x1,00 m com vergas e contravergas de 2,00 m de comprimento; as 20 janelas dos banheiros com dimensões de 50x50 cm com verga e contraverga de 1,00 m; 34 portas padrão 90 das salas de aula com 2,00 m e 13 portas padrão 90 dos banheiros com verga de 2,00 m.

Figura 6 – Vergas e contravergas de janelas e portas

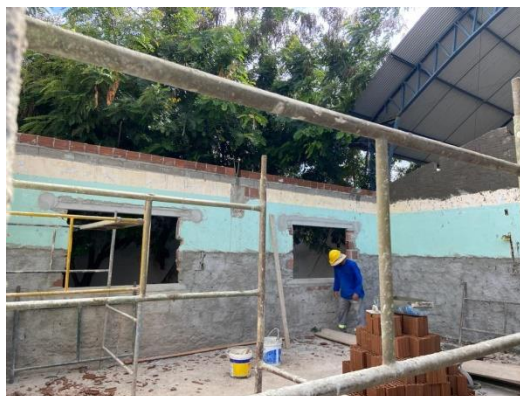
Também executou uma cinta de amarração com canaletas de cimento 9x11x33, colocadas acima de 80 cm das vergas das janelas, usado um vergalhão de diâmetro de 8 mm dentro das canaletas e concretado logo em seguida. Depois é assentado acima das canaletas uma fiada de blocos cerâmicos e posteriormente é feita a empena. Assim, dessa forma foi reforçada a alvenaria da edificação.

Figura 7 – Cinta de amarração com canaletas

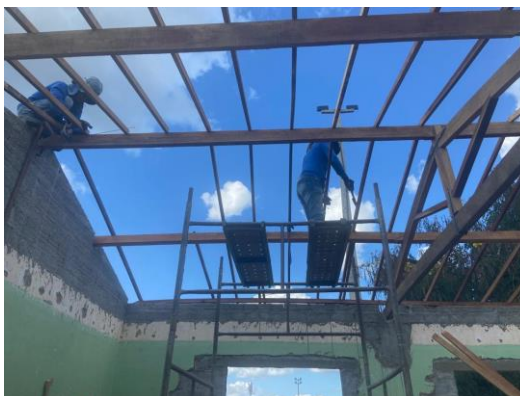
A Figura 8 mostra o madeiramento da cobertura, sendo executado os caibros e terças em cima das tesouras e a Figura 9 mostra o telhado pronto, com todas as telhas colocadas.

Figura 8 – Execução de cobertura

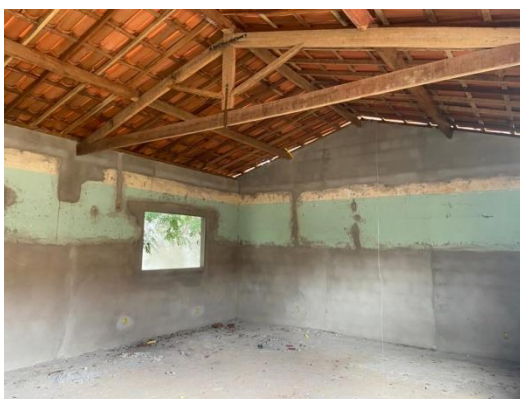
Figura 9 – Coberta finalizada

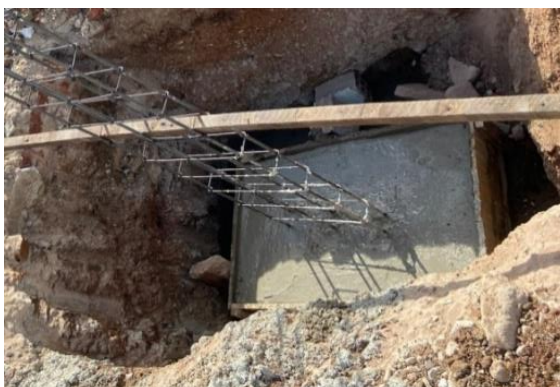
Com as formas posicionadas é iniciada a concretagem da base da sapata. Foi usada uma betoneira para o preparo do concreto com traço 1:6:6 (cimento: areia: brita) e para a quantidade de água foi utilizado duas latas de 18 litros. O concreto foi lançado manualmente nas formas, enchendo até a sua altura de 25 cm e com uma enxada foi espalhado, por fim, é esperado a cura de um dia para o outro (ver Figura 13).

Figura 13 – Base concretada

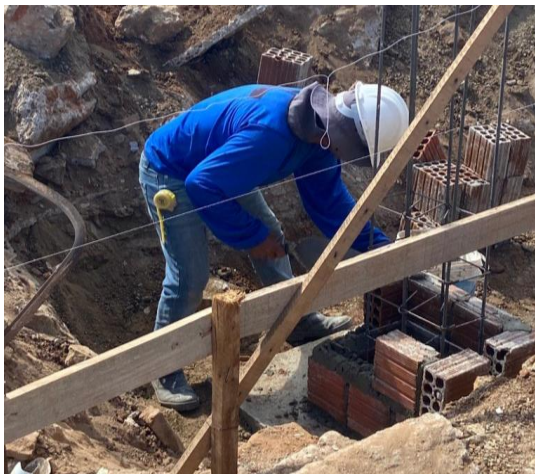
Após a cura das bases das sapatas, é retirado as formas e assentados blocos cerâmicos, 8 furos, em torno da ferragem da coluna, com dimensão de 48x60 cm, com 1,00 m de altura para obter o arranque (ver Figura 14).

Figura 14 – Alvenaria em torno da ferragem

O estágio supervisionado foi importante, pois, coloca-se em prática todos os conhecimentos adquiridos, além de discernir se o que está sendo realizado atende as normativas vigentes, literatura técnica e especificações. Durante o estágio foi observado a utilização de tijolos na fundação, o que não é recomendado pela literatura técnica por ser um material de baixa resistência, apenas deve ser usado como bloco de vedação. Mas essa prática, sendo diferente da convencional (pedra argamassada), é comum na região, visando critérios de economia de materiais e tempo.
