INSTITUTO FEDERAL DE EDUCAÇÃO, CIÊNCIA E TECNOLOGIA DA
PARAÍBA, CAMPUS CAMPINA GRANDE
GRADUAÇÃO EM TECNOLOGIA EM CONSTRUÇÃO DE EDIFÍCIOS

**IDENTIFICAÇÃO DAS CAUSAS DE PATOLOGIA DE EFLORESCÊNCIAS EM
EDIFICAÇÕES DE SÃO VICENTE DO SERIDÓ - PB**

Trabalho de Conclusão de Curso apresentado ao Curso de Tecnologia em Construção de Edifícios do Instituto Federal de Educação Ciência e Tecnologia da Paraíba - Campus Campina Grande, como requisito para obtenção de título de Tecnóloga em Construção de Edifícios.

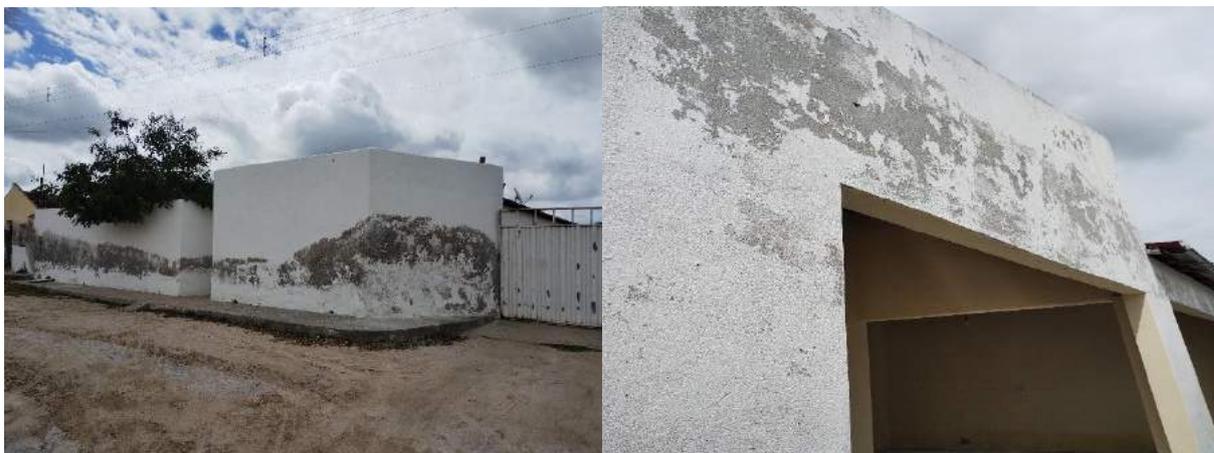
Figura 6 - Fachadas das residências

Neste trabalho optou-se pelo emprego de um campo amostral de maior amplitude e com maior diversificação, utilizando-se de edificações não só com a existência de manifestações patológicas, mas também com idades, dimensões, sistemas construtivos e materiais empregados diferenciados; para que, durante a coleta e análise dos dados, tivesse uma maior representatividade e um melhor entendimento da problemática estudada. A figura 6 mostra algumas fachadas com alto índice de salinidade.

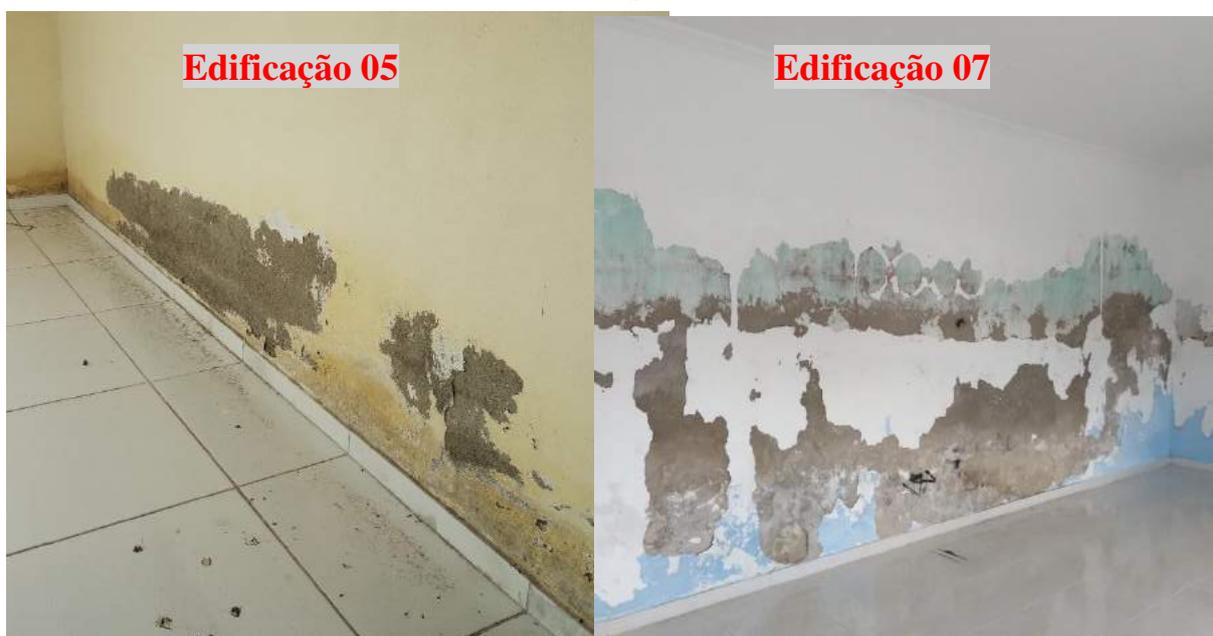
Figura 14 – Descolamento de pintura – Edificação 05 e 07

Na Figura 14 foi possível identificar o descolamento de pintura encontrado em todas as edificações inspecionadas, que apresentou comportamento similar a capilaridade nas duas imagens. Para Arendt (1995), muitos materiais são capazes de conter uma quantidade de sais em teor prejudicial a construção, como a areia ou a argila que constitui o tijolo. No Cimento também podem ser encontradas impurezas, de acordo com Uemoto (1984), os que contém um elevado teor de álcalis e de potássio podem se transformar em hidróxidos durante a reação de hidratação, e em contato com a água se transformam em carbonatos de sódio e de potássio, sendo muito solúveis em água.

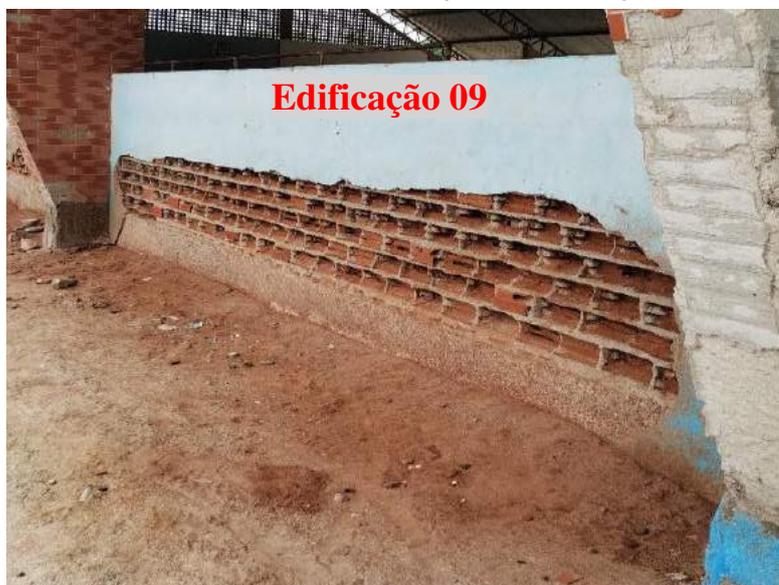
Figura 15 - Esfarelamento de tijolos – Edificação 09

Na figura 15 é possível identificar visualmente o esfarelamento de tijolos associado a queda do reboco, este tipo de esfarelamento pode ter sido ocasionado pelos sais presentes no solo, como também pelos materiais usados em sua construção. Em algumas edificações inspecionadas a presença da umidade foi visualmente observada e associada à presença de manchas e do descolamento das pinturas, chegando em alguns casos a apresentar uma patologia bem específica de pinturas sob a ação da umidade: o empolamento, que ficou caracterizado pelo surgimento de convexidade⁶ na superfície da parede exterior, podendo manifestar-se apenas na camada da pintura ou até mesmo em todas as camadas do revestimento. As suas causas devem-se à presença da água, que ao ser expulsa para o exterior através de vapor não lhe é permitida a saída devido à impermeabilidade da camada de pintura, originando assim a formação de bolhas na superfície (MAGALHÃES, 2008).

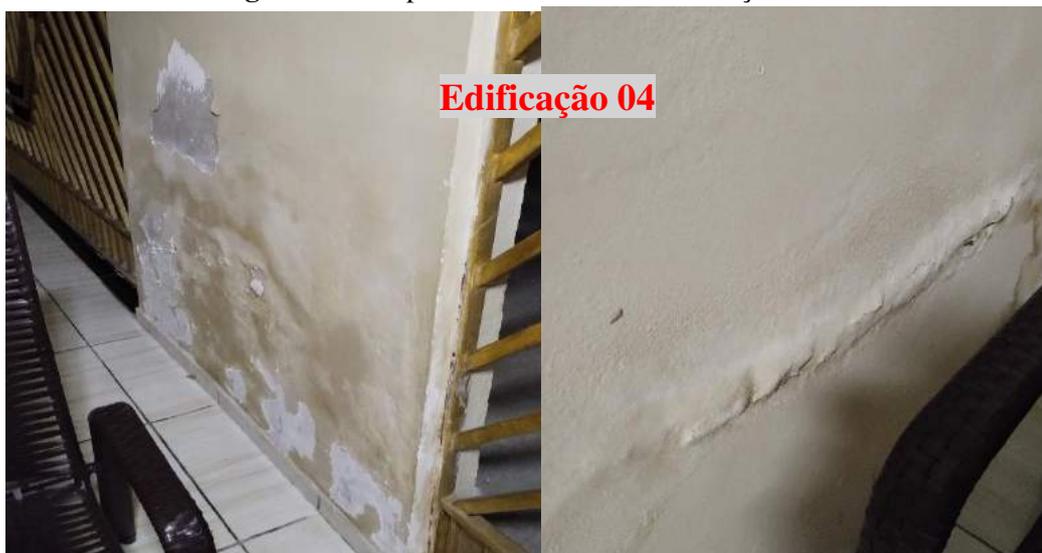
Figura 16 - Empolamento de tinta – Edificação 04

Na figura 16 foi possível identificar o empolamento da tinta, que está diretamente associado as machas, e provavelmente se torne uma eflorescências com maior incidência.

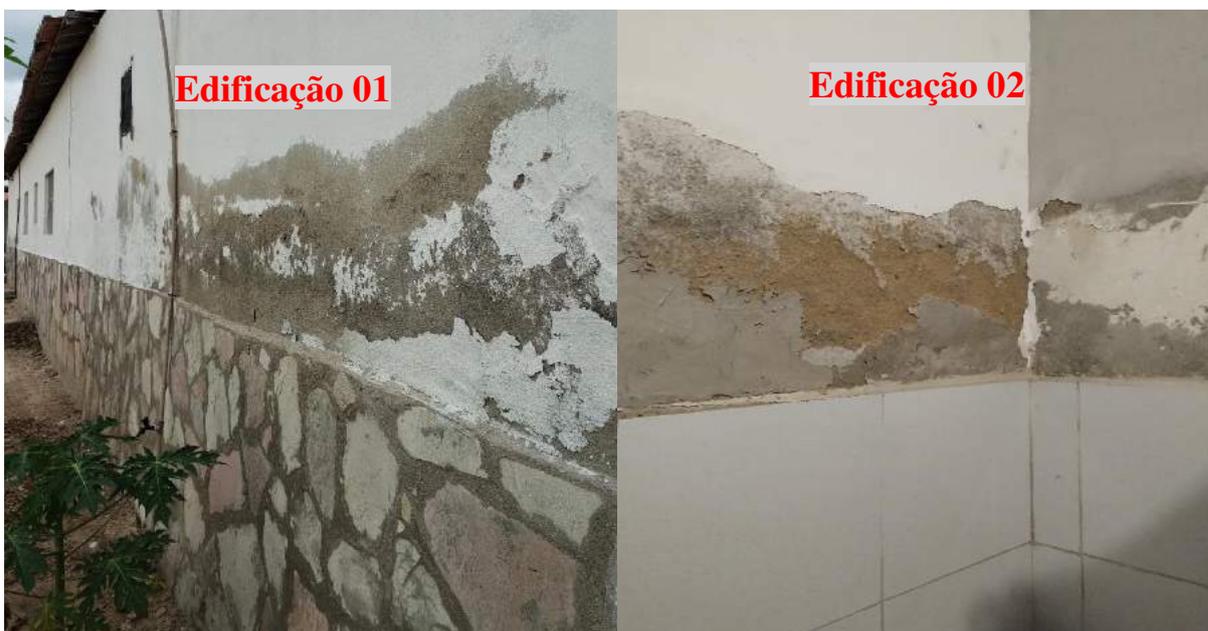
Figura 17 - Presença de eflorescências acima da altura do revestimento

Segundo Marinho (2020), capilaridade é capacidade da água de subir por pequenos tubos, então de maneira geral, em solos com granulometria mais fina, como argilas e siltes a ascensão capilar tem valores mais elevados do que em solos arenosos. Com essa capacidade da água subir até um determinado nível de alvenaria pode causar umidade que acarretam o aparecimento de eflorescências. Nas edificações 01 e 02, onde foi feito a aplicação de cerâmica e de pedra como tentativa de recuperação, meses depois o mesmo problema de eflorescência começou a surgir na parte superior da aplicação, tendo sido identificadas em cotas acima de 1 metro de altura (Figura 17).
