**ANÁLISE DE MANIFESTAÇÕES PATOLÓGICAS EM UM HOSPITAL
PÚBLICO NA CIDADE DE BONITO DE SANTA FÉ - PB**

Cajazeiras-PB
2023

Trabalho de Conclusão de Curso submetido
à Coordenação do Curso de Bacharelado em
Engenharia Civil do Instituto Federal de
Educação, Ciência e Tecnologia da Paraíba-
Campus Cajazeiras, sob Orientação do Prof.
Me. Cicero Joelson Vieira Silva.

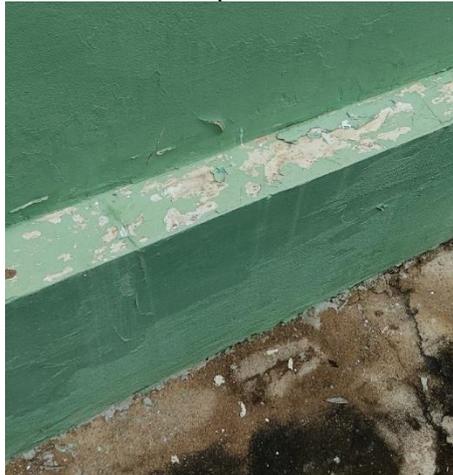
Figura 9 – Descascamento de pintura em banco na área externa.

Provável causa: utilização de um produto inadequado para a área, em ação com o envelhecimento natural do revestimento, associado à falta ou ineficácia das manutenções. Além disso, por se tratar de uma área externa e sem proteção aos raios solares, acarretou uma exposição excessiva.

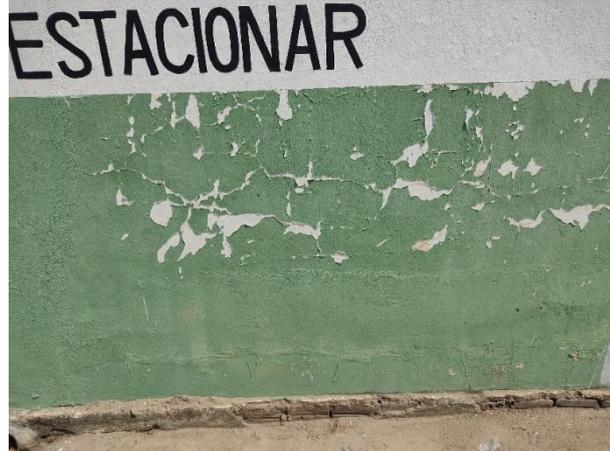
Mecanismo de ocorrência: o próprio revestimento sofre desgaste natural ao longo do tempo, e a falta de manutenção regular apenas agrava a situação, prolongando os danos à estética da edificação, como visto na Figura 10. Aliado a isso, o desgaste da pintura em áreas externas pode resultar do uso inadequado de tintas não projetadas para resistir às intempéries,

Figura 10 – Descascamento de pintura em parede externa.

Conduta a seguir: inicialmente, é necessário proceder à remoção do revestimento da área afetada, utilizando espátulas e escovas de aço. Em seguida, realizar o lixamento e a limpeza da superfície. Por último, aplicar corretamente a tinta adequada para áreas externas. Além disso, é fundamental programar a execução de manutenções periódicas.

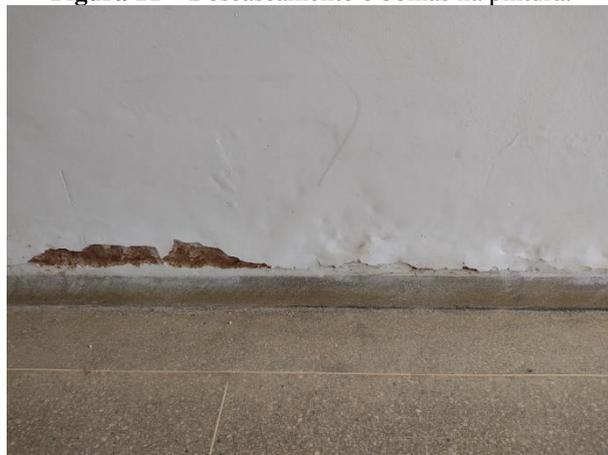
O desprendimento da pintura e a formação de bolhas representam uma patologia recorrente na construção, especialmente em alvenarias tanto externas quanto internas. Essa condição é evidenciada pela distorção ou fissuração da camada de tinta sobre o revestimento, conforme ilustrado na Figura 11 abaixo. Importante ressaltar que esse fenômeno resulta apenas em danos estéticos à superfície afetada.

Figura 11 – Descascamento e bolhas na pintura.

Causa provável: preparação inadequada da superfície para a pintura, que pode resultar na presença de sujeira e pó, a utilização de materiais de baixa qualidade, a aplicação de traço

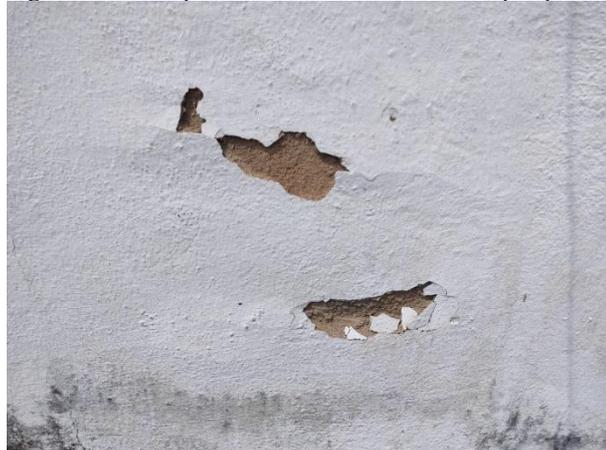
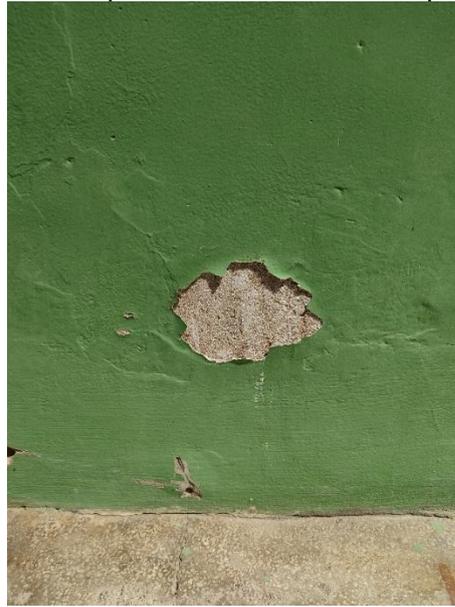
Durante as inspeções, notou-se a desagregação do revestimento, destacando-se o desprendimento de placas e pulverulências. Nas Figuras 12 e 13, é possível visualizar uma extensa faixa prejudicada pelo desprendimento de placas, apresentando uma textura endurecida, porém frágil, que se desagrega facilmente.

Figura 12 – Desprendimento de revestimento por placas.

Figura 13 – Desprendimento de revestimento por placas.

Causa provável: baixa aderência entre a argamassa e a superfície de aplicação devido à inadequada preparação do substrato. Falta da camada de chapisco, resultando em uma base com superfície lisa que impacta diretamente na adesão entre a argamassa e o substrato.

Mecanismos de ocorrência: o revestimento argamassado apresenta o fenômeno de descolamento em placas devido à adesão deficiente entre a argamassa e a base de aplicação. Isso se manifesta pela ruptura de frações do revestimento em relação ao conjunto, onde partes da argamassa endurecida se soltam da superfície, resultando em colapsos em áreas restritas, até grandes dimensões.

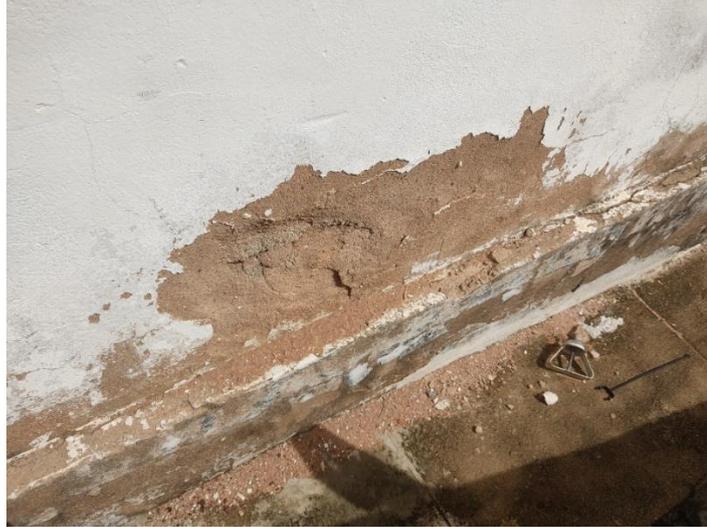
Figura 14 – Desagregação do revestimento com pulverulência.

Causa provável: uma das razões para esse problema pode ser atribuída ao excesso de finos nos agregados e à quantidade excessiva de água na mistura. Esses fatores combinados resultam em um reboco mais fino, o que, por sua vez, conduz à desagregação e ao esfarelamento do revestimento. Essas condições inadequadas de mistura comprometem a integridade do reboco, contribuindo para a manifestação dos problemas observados.

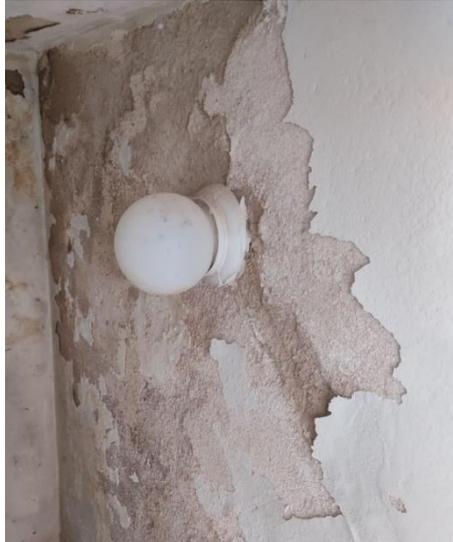
Mecanismos de ocorrência: criação de uma camada fina de material frágil na superfície. Isso ocorreu devido à ascensão da água na argamassa e a presença de materiais finos. A combinação desses fatores contribuiu para a formação de uma camada delicada na superfície, sendo evidenciada pela presença de água ascendente na argamassa e a inclusão de materiais de granulação fina. Essa condição resultou na fragilidade do revestimento, conforme observado também na Figura 15, em uma área distinta, porém com a mesma manifestação.

Figura 15 – Desagregação do revestimento com pulverulência evidenciando a fragilidade do revestimento.

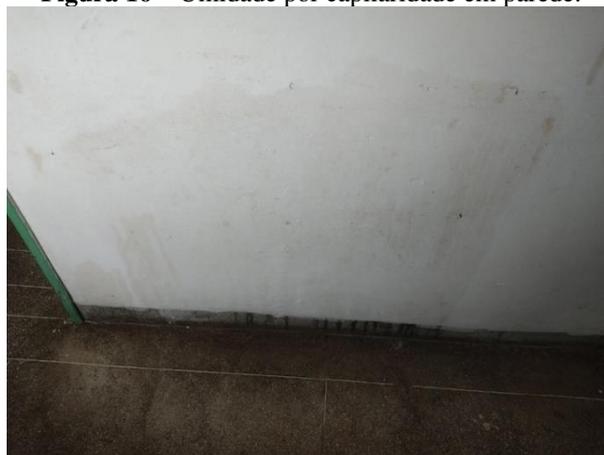
Figura 16 – Umidade por capilaridade em parede.

Causa provável: ausência de impermeabilização nas fundações da estrutura, propiciando a percolação ascendente da umidade.

Mecanismos de ocorrência: a infiltração da água presente no solo, caracterizada pela capilaridade, penetra nos elementos estruturais, percorrendo os poros das peças e resultando no surgimento de manchas úmidas na superfície do revestimento. Essa problemática é agravada pela ausência de impermeabilização nas vigas baldrame e nas paredes, ocasionando não apenas a umidade ascendente na edificação, mas também decorrente da acumulação de água das chuvas. A conjunção desses fatores expõe a vulnerabilidade da estrutura, demandando medidas adequadas de prevenção e correção para garantir a integridade do edifício a longo prazo.

Conduta a seguir: o procedimento de intervenção começa com a delimitação da área a ser tratada, localizada cerca de 30 cm acima do ponto de manifestação ou, no máximo, a 1,5 m do nível do piso. A remoção completa do revestimento nessa região é crucial, e a escavação ao redor do elemento é recomendada para alcançar a fundação e realizar a impermeabilização necessária. Com essa etapa concluída, a reconstrução do revestimento inicia-se com o chapisco, seguido pela aplicação de uma nova argamassa com aditivo hidrofugante. Após o período de cura, a pintura é realizada para concluir o processo.

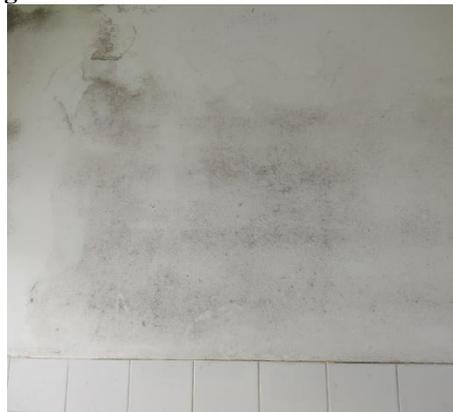
Figura 17 – Manchas de umidade na alvenaria.

Causa provável: danos ocasionados na tubulação hidrossanitária, resultando no vazamento de água do cano, levando à sua absorção pelo revestimento e, conseqüentemente, ocasionando as manchas.

Mecanismos de ocorrência: os vazamentos podem resultar de deficiências físicas que causam danos nas estruturas dos canos. Esses danos podem ser desencadeados por dilatações e contrações devido às variações de temperatura, assim como por movimentações nas alvenarias.

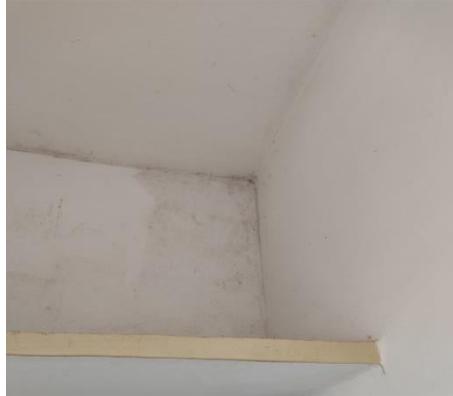
Na Figura 18, como exemplo, é visível a presença de manchas de umidade na porção superior da parede.

Figura 18 – Manchas de umidade na porção superior da alvenaria.

Causa provável: inconsistências no sistema de cobertura são evidentes, uma vez que a manifestação está em proximidade direta com o forro, facilitando a infiltração da umidade proveniente das chuvas na alvenaria.

Mecanismos de ocorrência: em virtude das avarias na cobertura, manifestadas por deslocamentos ou fendas nos elementos constituintes, e dos danos ou dimensionamento inadequado das peças do sistema de drenagem pluvial, a água resultante das chuvas ultrapassa a integridade da cobertura da edificação, infiltrando-se tanto na madeira do forro quanto, principalmente, na alvenaria, como exemplificado na Figura 16.

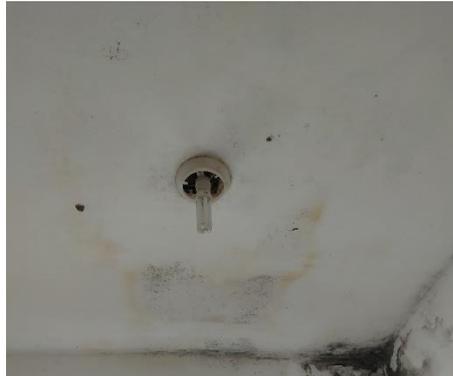
Como demonstrado na Figura 19, é possível perceber a formação de manchas de umidade no sistema de forro.

Figura 19 – Manchas de umidade no forro.

Causa provável: a presença das manchas é atribuída à infiltração proveniente da cobertura, ocasionada pela água da chuva. É provável que esse cenário seja resultado do deslocamento das telhas na região onde a mancha se encontra.

Mecanismos de ocorrência: por meio de fissuras nas telhas, causadas tanto por deslocamentos quanto por quebra desses elementos, e de danos ou dimensionamento inadequado dos componentes do sistema de escoamento, a água proveniente das chuvas penetra na cobertura da construção, infiltrando-se no forro.

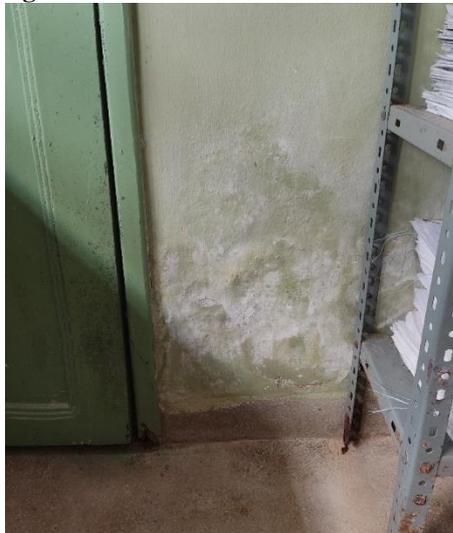
Figura 20 – Eflorescência no revestimento.

Causa provável: falta de impermeabilização adequada nas fundações, ou a existência de falhas nesse processo, propiciando a ascensão da umidade proveniente do solo. Esse cenário possibilita a interação dessa umidade com os sais solúveis presentes no revestimento, desencadeando reações que podem resultar em manifestações indesejadas.

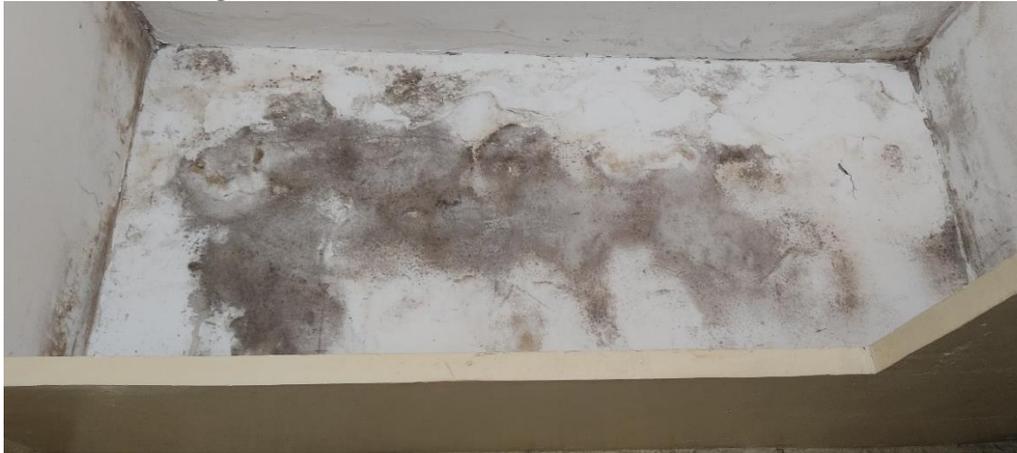
Figura 21 – Eflorescência causando danos no revestimento.

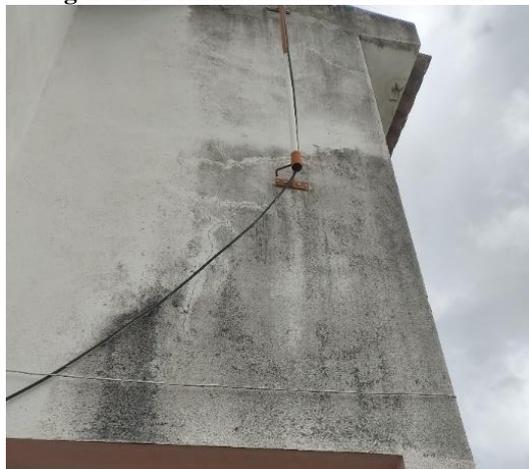
Figura 22 – Manchas escuras na alvenaria.

Causa provável: devido à maior exposição das fachadas em comparação com outros sistemas, elas ficam suscetíveis às intempéries. Quando se trata das manchas escuras com uma aparência de escoamento, a provável origem é a contaminação atmosférica. Este fenômeno ocorre devido à capacidade da água da chuva de carregar consigo partículas contaminantes, tais como pó e fuligem, que, ao se movimentarem, acabam se depositando nas fachadas. Esse acúmulo resulta na formação de manchas, criando um ambiente propício para a proliferação de fungos.

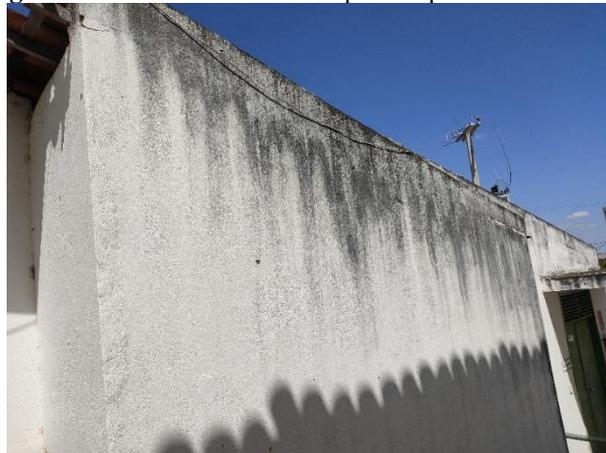
Figura 23 – Manchas escuras na parte superior da alvenaria.

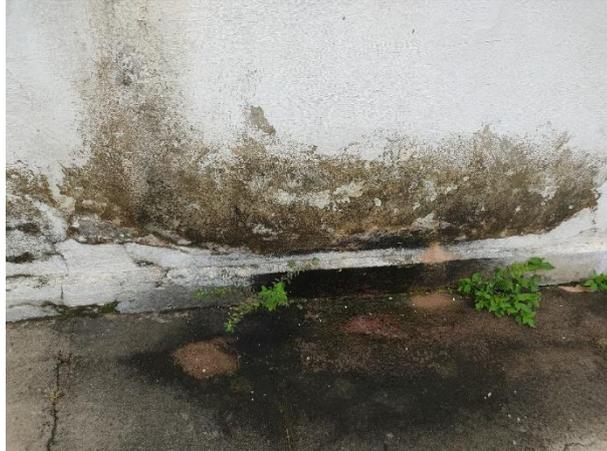
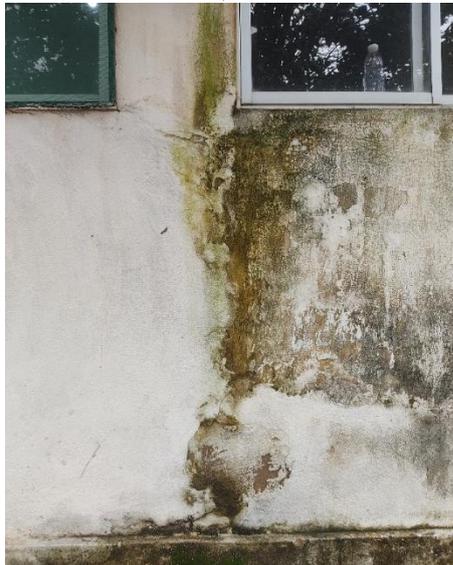
Figura 24 – Manchas esverdeada, caracterizando mofo, na alvenaria e piso.

Figura 25 – Manchas esverdeada, caracterizando mofo, na alvenaria.

Causa provável: ausência de estanqueidade na alvenaria, permitindo a entrada de umidade indesejada, aliada a uma impermeabilização ineficiente ou ausente, acentuando esse problema, possibilitando a infiltração de água em áreas críticas. Aliados a falta de tinta acrílica na pintura externa contribuindo para a falta de proteção contra os elementos ambientais

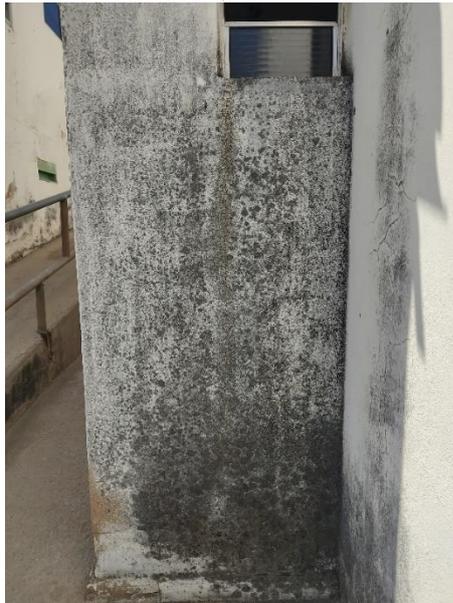
Figura 26 – Manchas esverdeada, caracterizando bolor, na alvenaria.

Causa provável: a provável causa das manchas escuras é atribuída à umidade, ocasionada por algum tipo de vazamento no sistema hidráulico ou por infiltração proveniente da chuva, o que facilita e atua como um caminho para a formação das manchas, caracterizadas como bolor.

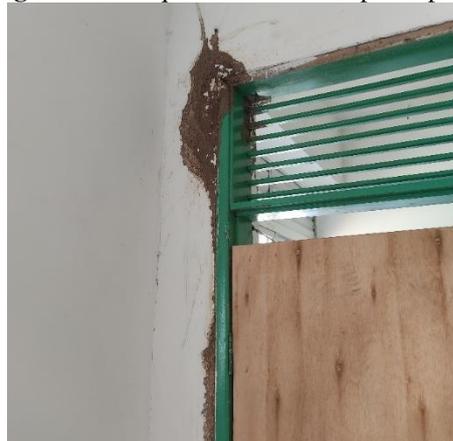
Figura 27 – Esquadria danificada por cupins.

Causa provável: a deterioração e desgaste da estrutura de madeira da esquadria resultam da exposição à umidade e à ação de pragas, como os cupins.

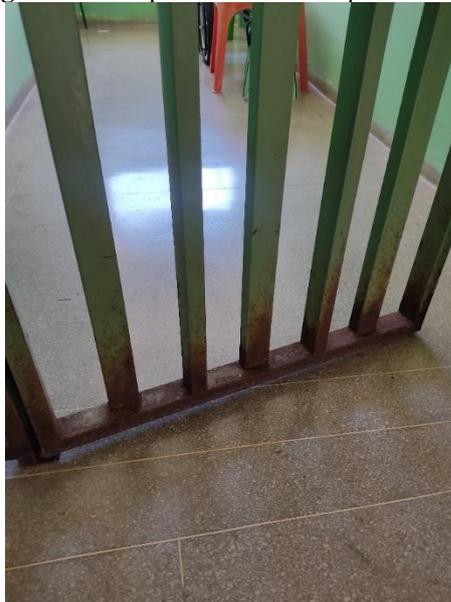
Figura 28 – Esquadria danificada por corrosão.

Causa provável: exposição a umidade e proteção ineficiente da esquadria.

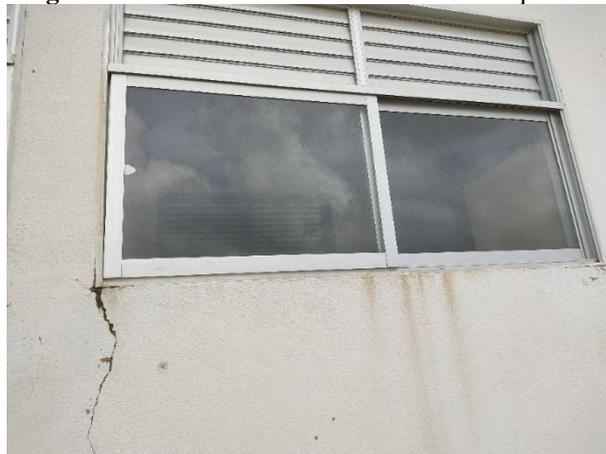
Figura 29 – Abertura vertical sob o vão da esquadria.

Causa provável: devido à configuração apresentada verticalmente, que se originam ou estão próximas das esquadrias, essas fissuras podem ser atribuídas a fatores como sobrecarga nas aberturas ou recalque causado pelas fundações sobre aterros executados sem técnica adequada.

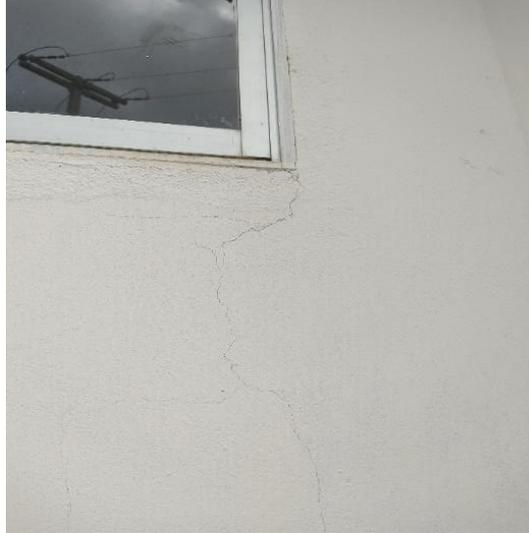
Figura 30 – Abertura vertical sob o vão da esquadria.

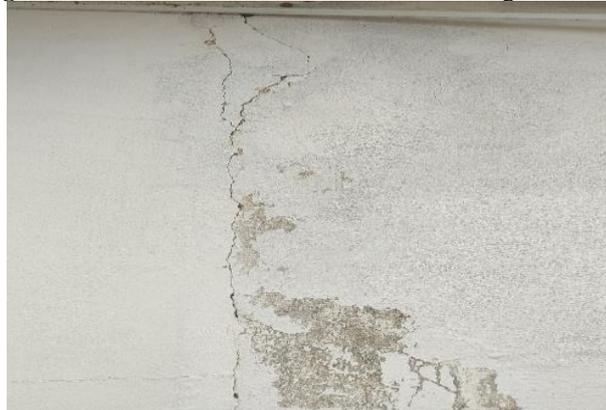
Podemos observar também a ocorrência de aberturas verticais, que se estendem por toda a alvenaria, como visto na Figura 31.

Figura 31 – Abertura vertical em alvenaria na região do topo.

Causa provável: devido à configuração apresentada verticalmente, essas fissuras podem ser atribuídas a fatores como o recalque diferencial de fundação.

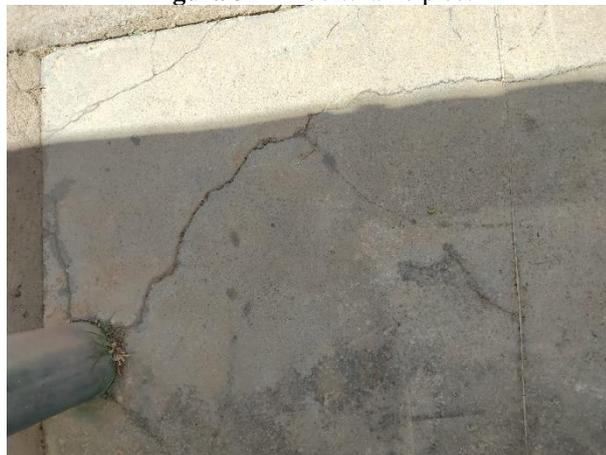
Figura 32 – Abertura no piso.

Causa provável: trincas em pisos ocorrem devido a um fenômeno natural conhecido como movimentação térmica, a qual deve ser sempre considerada por quem executa. A aplicação inadequada de argamassa, seja em quantidade insuficiente ou excessiva, sem seguir as orientações do fabricante, resulta em erros nessas etapas, gerando patologias. Além disso, a presença de umidade no local também pode ocasionar trincas no piso.
