**ESTUDO DE CASO DAS MANIFESTAÇÕES PATOLÓGICAS DA AVENIDA  
JUSCELINO KUBITSCHEK NO MUNICÍPIO DE IGUATU-CE**

Cajazeiras-PB  
2023

### ESTUDO DE CASO DAS MANIFESTAÇÕES PATOLÓGICAS DA AVENIDA JUSCELINO KUBITSCHKEK NO MUNICÍPIO DE IGUATU-CE

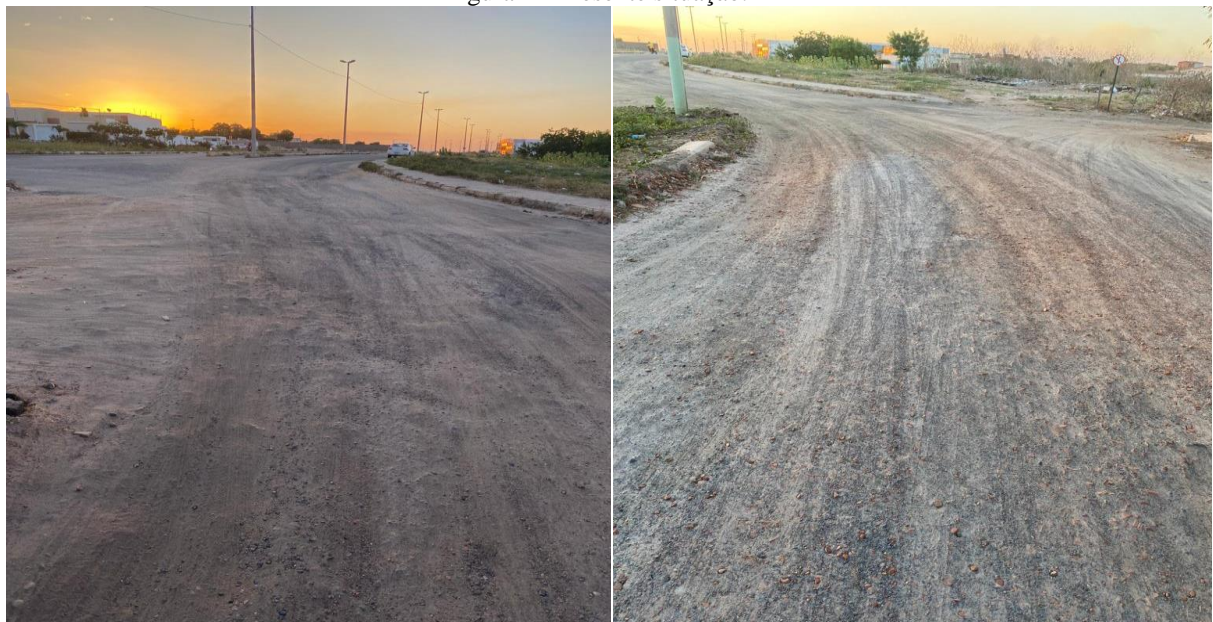
Figura 4 - Presente situação.

anos. Logo abaixo está um comparativo entre o ano de 2012 (Figura 3), e presente no ano de 2023 (Figura 4), da avenida estudada.

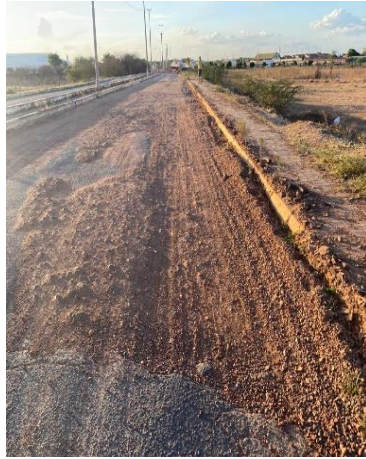
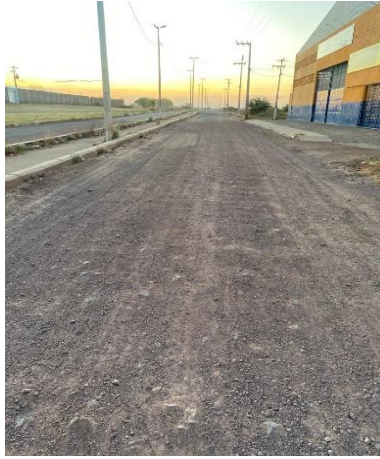
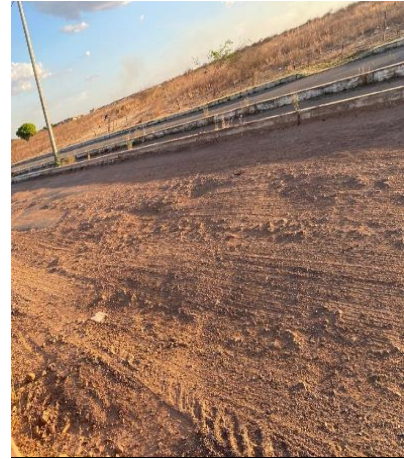
Figura 5- Desgaste.

Em razão do tempo de uso, mais de 10 anos para a pista estudada, a fadiga dos componentes constituintes do asfalto se desagregam pouco a pouco, resultando no desgaste do pavimento que somado a volatilização e oxidação asfáltica devido à ação abrasiva do tráfego, ou evolução de outras manifestações, falta de manutenção e ausência de drenagem adequada da via, aceleraram esse esfarelamento resultando em áreas com uma camada de areia, terra e outros detritos que torna o trânsito mais inseguro, comparável a uma via de estrada de terra (Figura 5c). Conseqüentemente, o atrito favorável que o pavimento flexível proporcionava aos pneus se perdeu, aumentando o risco de acidente.

- O desgaste identificado apresenta deterioração total da camada superficial (Figura 5 b e c). Diante desse cenário, recomenda-se a utilização de lama asfáltica ou mesmo a aplicação de um recapeamento superficial na área afetada, tratamento essa já utilizado historicamente no local;

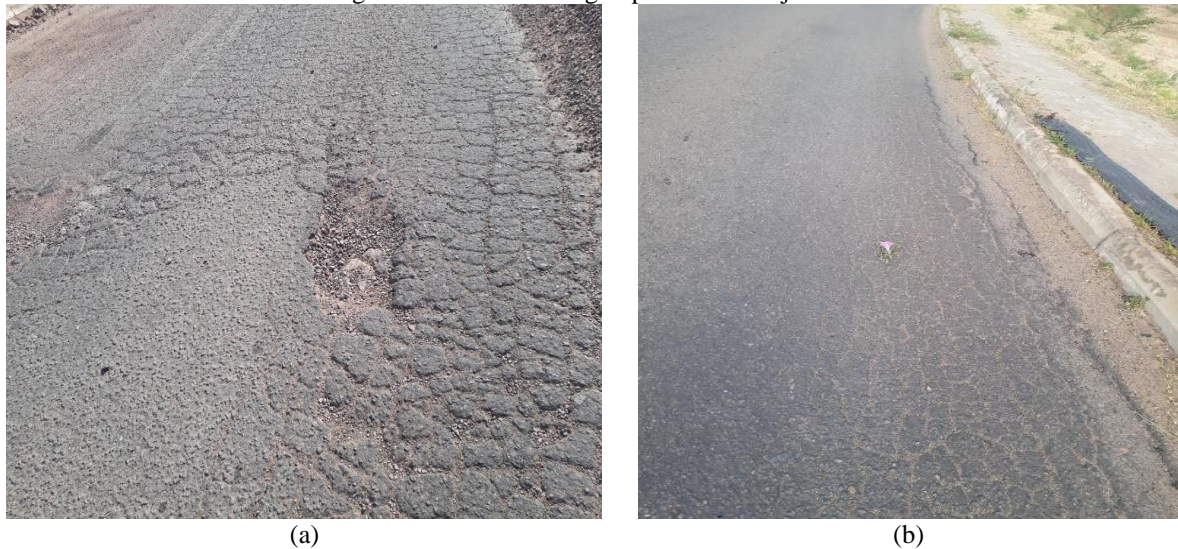
Figura 6- Trinca de fadiga tipo “Couro de jacaré”.

A trinca de fadiga tipo “Couro de jacaré”, exemplificada na Figura 6, foi encontrada em grande parte da avenida principalmente em razão do longo tempo de uso da pista sem a devida manutenção. As trincas que se formaram evoluíram até atingir esse grau. A causa para esse tipo de formação está ligada a uma má qualidade do material utilizado em sua construção. essa avaria, de natureza estrutural e funcional, teve sua formação favorecida em parte graças a presença de veículos de carga pesada e grande tráfego, o que é perceptível nas trilhas de roda outra manifestação em sobreposição nessa manifestação patológica.

- a) As trincas de cansaço (“couro de jacaré”) e trincas tipo bloco resultantes da fadiga do revestimento. Dada a sua intensidade elevada, a intervenção recomendada consiste em um reparo duradouro por meio do recapeamento, um reforço estrutural. No contexto de tratamento superficial do revestimento, sugere-se a aplicação da lama asfáltica.

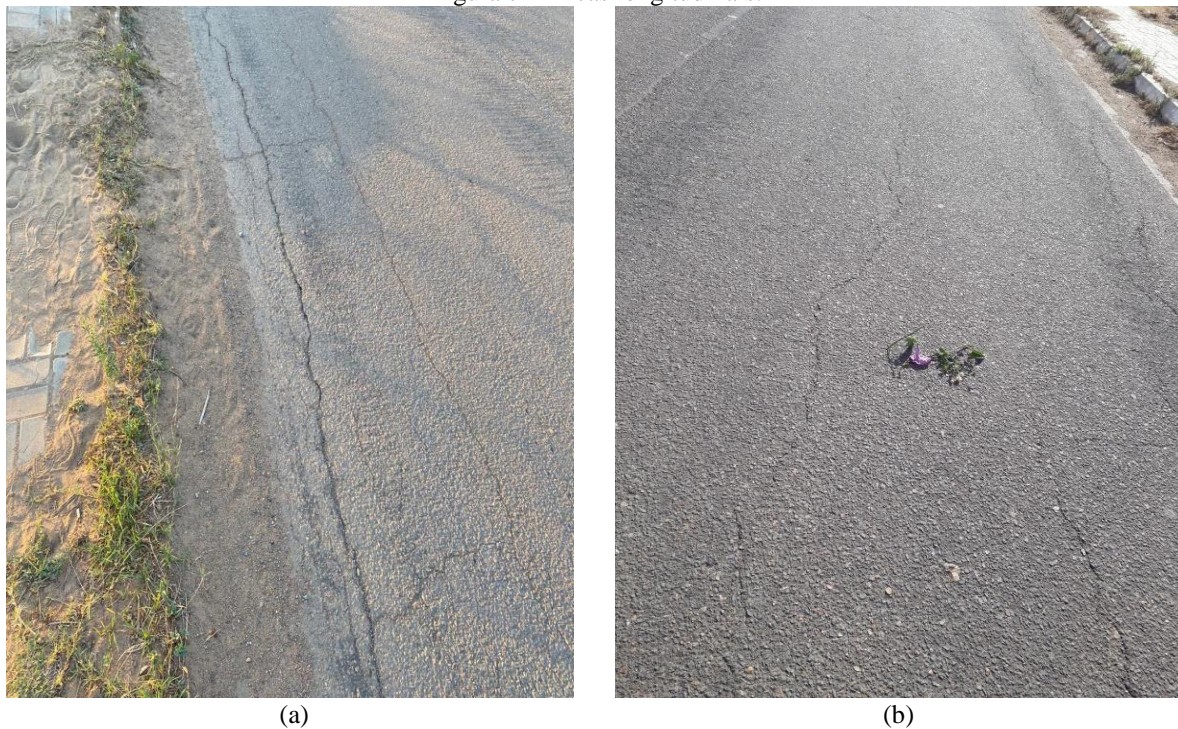
Figura 7-Trincas longitudinais.

As trincas longitudinais ocorrem paralelas ao eixo da via e são sinais do início da fadiga do pavimento. As averiguadas na avenida estudada (Figura 7), podem ter uma maior frequência devido aos esforços de cargas exercidas pelo tráfego e precipitação durante os períodos chuvosos. Além disso, esse defeito é estrutural e funcional, pois decorre do aprofundamento de tal manifestação, podendo provocar desconforto aos usuários da via e até danos aos veículos.

- b) As Trincas longitudinais e transversais para seu tratamento realizar a manutenção por meio da limpeza das fissuras, aplicação de selante e subsequente lançamento de areia sobre o selante em trincas com abertura entre 3 e 20 mm. Essa ação visa preencher as fissuras para evitar a entrada de água e, conseqüentemente, prevenir o enfraquecimento estrutural. De acordo com DNIT (2006a), o procedimento envolve o enchimento manual das trincas utilizando material asfáltico.

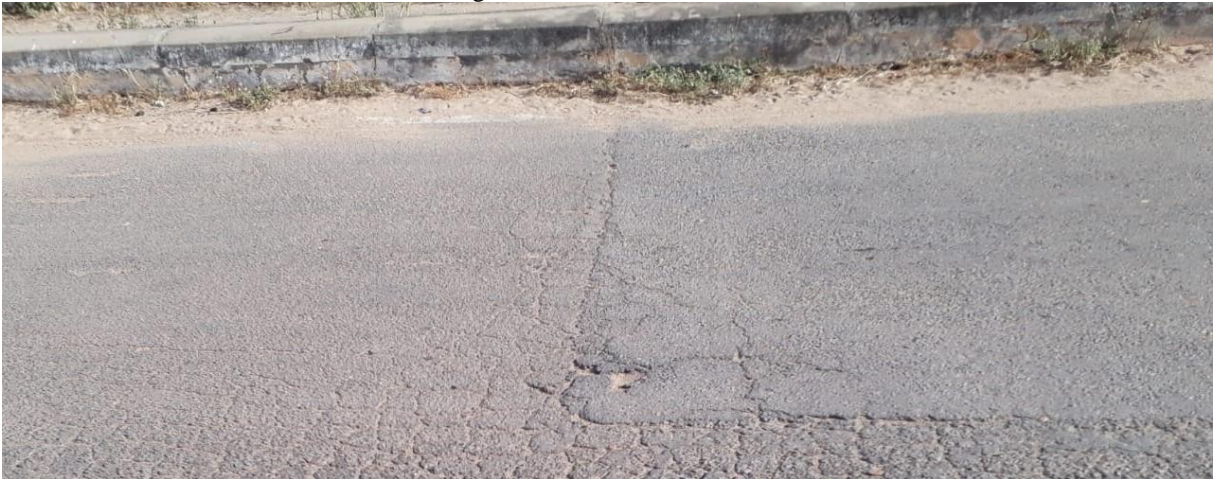
Figura 8 – Trinca transversal.

As trincas transversais (Figura 8) e manifestações perpendiculares ao eixo são divididas entre curtas, quando seu comprimento é menor que um metro; e longas, quando é maior que um metro. Sua ocorrência se deve à movimentação térmica, contração e dilatação, somado à carga de tráfego. Quando aprofundadas, essas trincas facilitam a infiltração da água no pavimento, aumentando, assim, danos estruturais e agravando o quadro de manifestações.

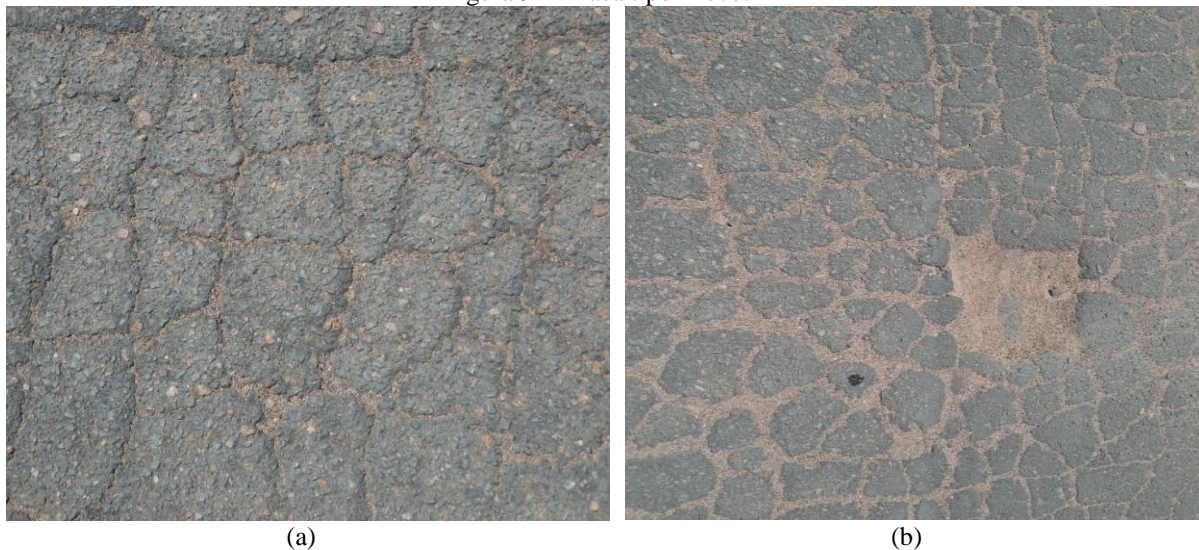
Figura 9-Trinca tipo Bloco.

A trinca tipo bloco observada na via (Figura 9) em análise é resultante da progressão das trincas longitudinais, que se interligam com as trincas transversais, formando blocos. Esse fenômeno ocorre devido à contração da capa asfáltica, causada pelas variações de temperatura, resultando no endurecimento significativo do asfalto. A contínua evolução dessa manifestação pode formar painéis e deteriorar a qualidade do trânsito para os usuários do trecho tornando, sendo assim, pode ser classificada como estrutural por afeta as camadas constituintes do pavimento facilitando a infiltração da água, um agente danoso e funcional por provocar desconforto aos usuários e risco à segurança do tráfego.

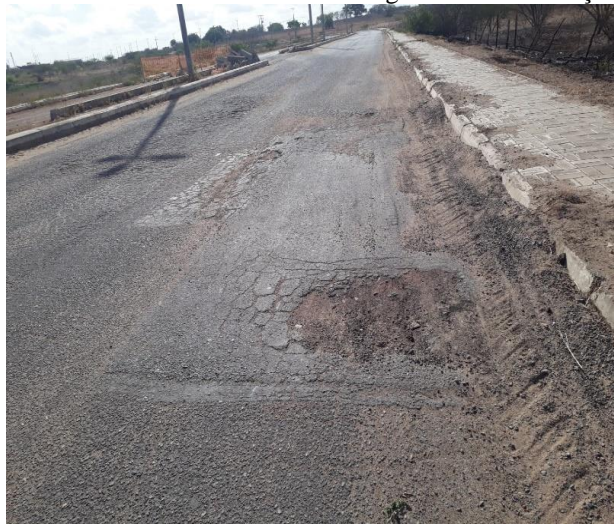
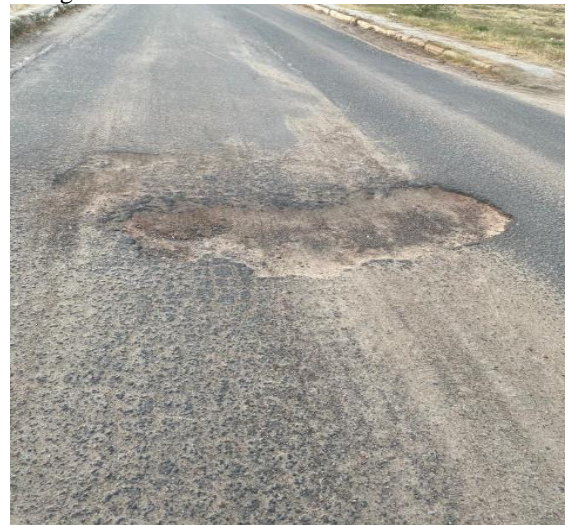
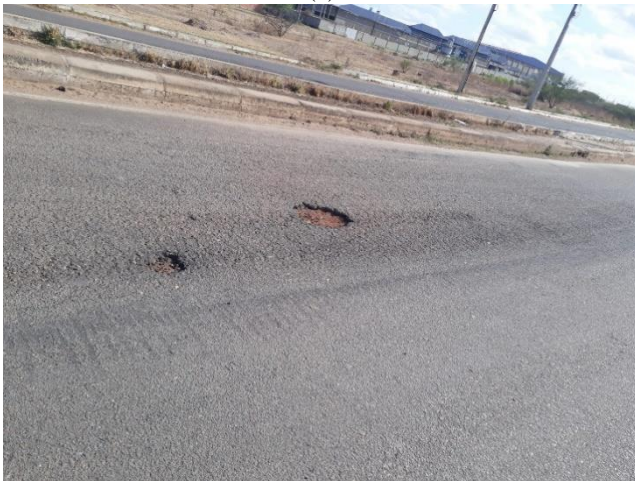
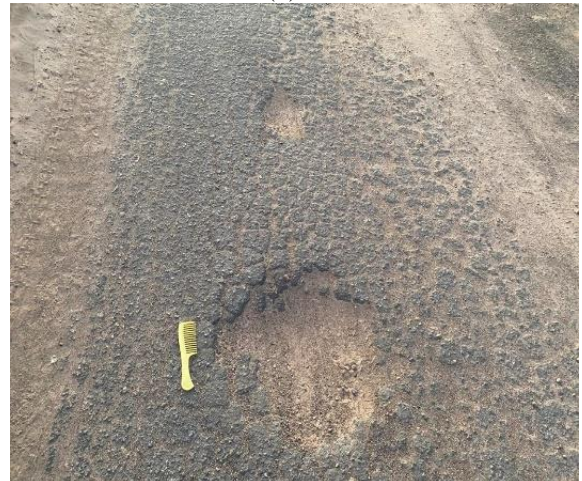
Figura 10-Manifestação Patológica: Panela.

A anomalia do tipo painela, também conhecida como buraco, é a mais conhecida pela população em geral. As encontradas no trecho em análise, exemplificadas pela Figura 10, são frutos da utilização de material de segunda ou terceira classe e desgaste contínuo de outras manifestações patológicas, como trincas de fadiga (tipo “couro de jacaré”), somadas aos esforços de tráfego e erosão por conta da chuva e água presentes no solo. Característica do lençol freático alto, esse dano estrutural e funcional é extremamente perigoso aos usuários por conta da má iluminação pública no local ocasionado pela depredação e ainda pela pouca aderência em decorrência do desgaste.

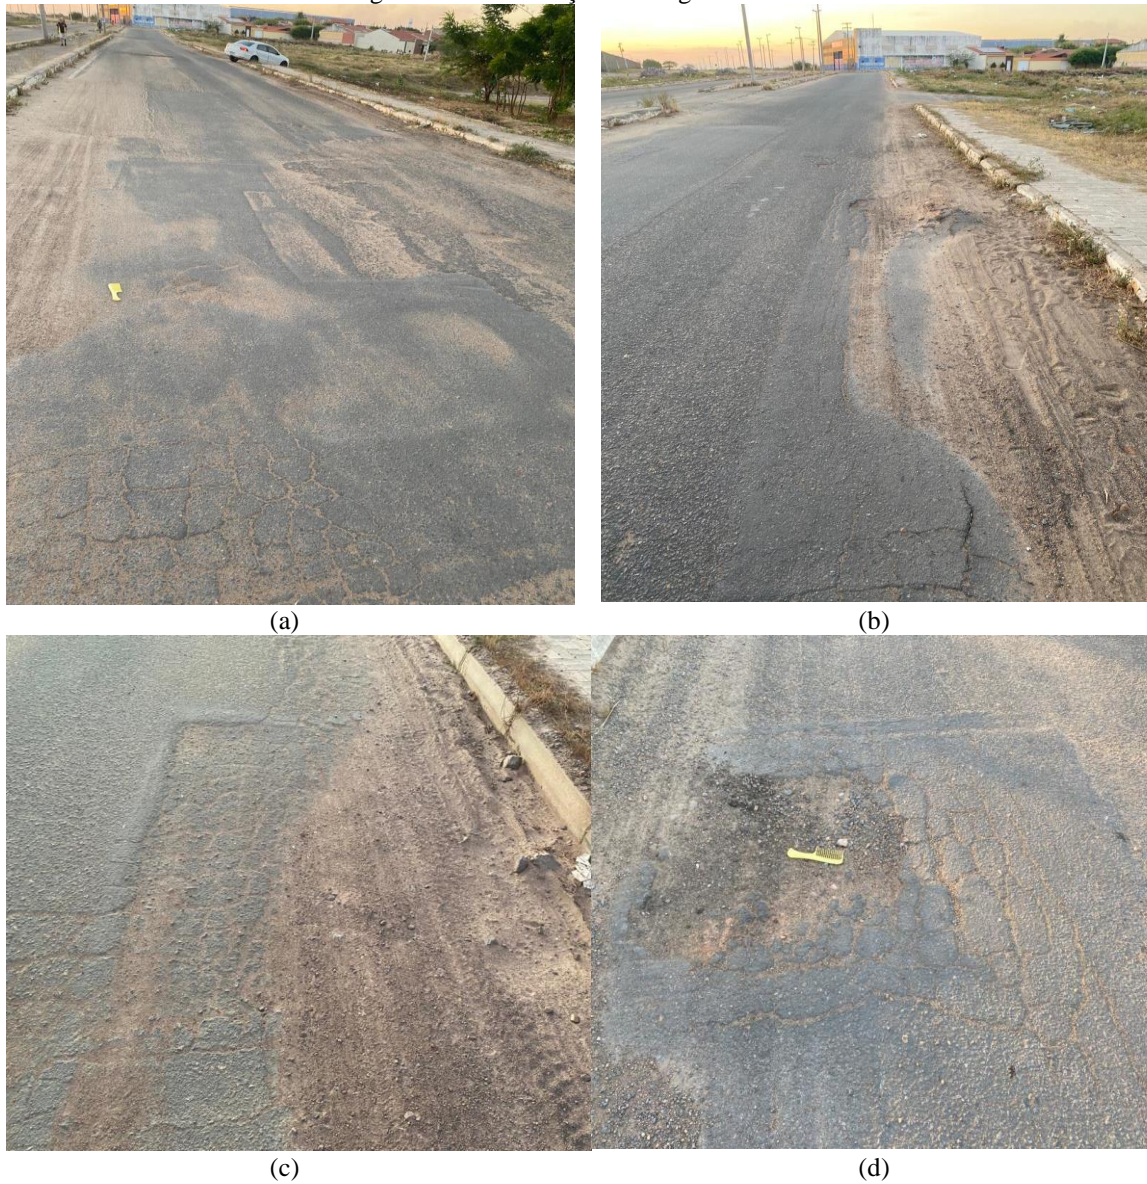
Figura 11-Manifestação Patológica: Remendo.

Dada a alta presença de anomalias, os remendos (Figura 11), que embora sejam um tratamento à defeitos como buracos por exemplo, também são classificados como defeitos. Os remendos encontrados apresentavam um alto grau de deterioração concomitantes com a ocorrência de outras manifestações patológicas. Nesse sentido, observou-se que os remendos apresentam desníveis em relação à superfície do pavimento, causando desconforto aos usuários e impactando a dirigibilidade dos veículos. A má qualidade do material, construção inadequada e outros fatores podem contribuir para a deterioração dos remendos, classificando-os como defeitos funcionais e estruturais.

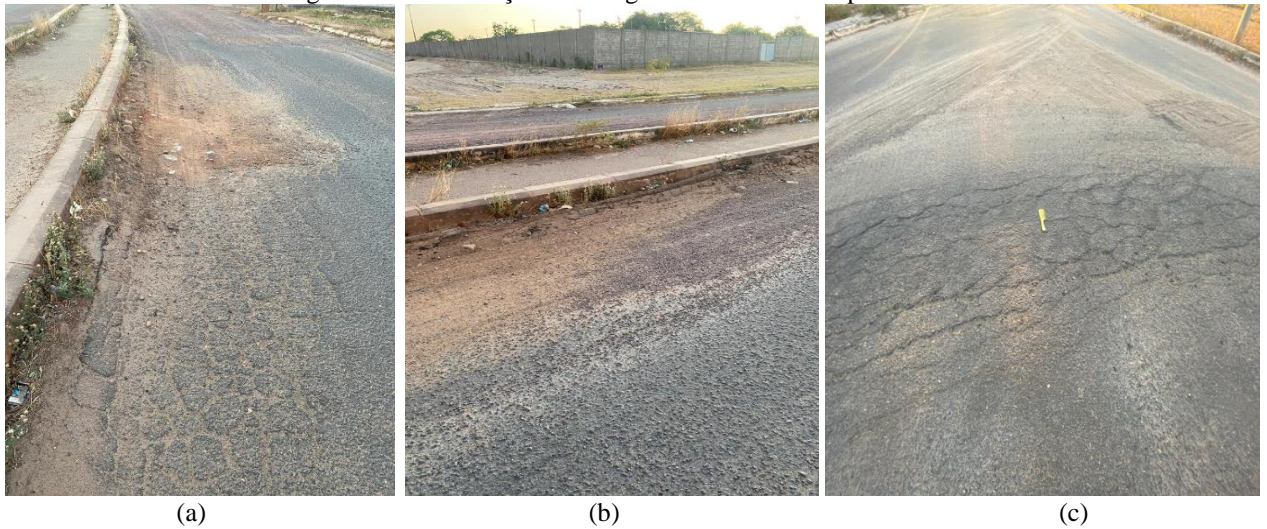
Figura 12-Manifestações Patológicas: Afundamento plástico.

Observou-se a presença de acentuado afundamento plástico na área do trilho de roda com notável levantamento do bordo lateral, em especial nas rotatórias e próximo a trechos de cruzamentos. Essa anomalia estrutural e funcional exemplificada na Figura 12 se deve à ação rápida de grande fluxo de tráfego e aos transportes de cargas pesadas, devido à presença de indústrias locais e de oficina especializada em veículos desse perfil localizadas no trecho.

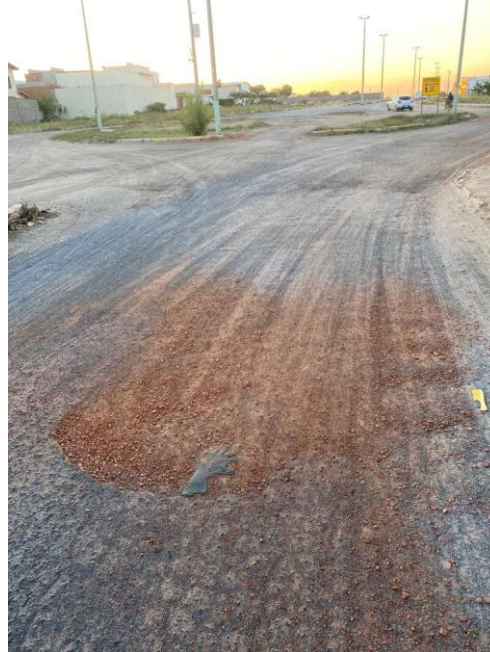
Figura 13-Tapa buraco feito por moradores.

Ao longo do estudo foi possível verificar danos e agentes externos ao pavimento que têm contribuído para sua deterioração acelerada. Entre esses fatores estão a ação ativa da comunidade local em consertar o trecho por conta própria, devido à lentidão do Poder Público, resultando em operações paliativas inadequadas, como demonstrado na Figura 13. Porém, tais atitudes, a médio e longo prazo, provocaram e gerarão ainda mais problemas aos veículos que transitam por essa via.

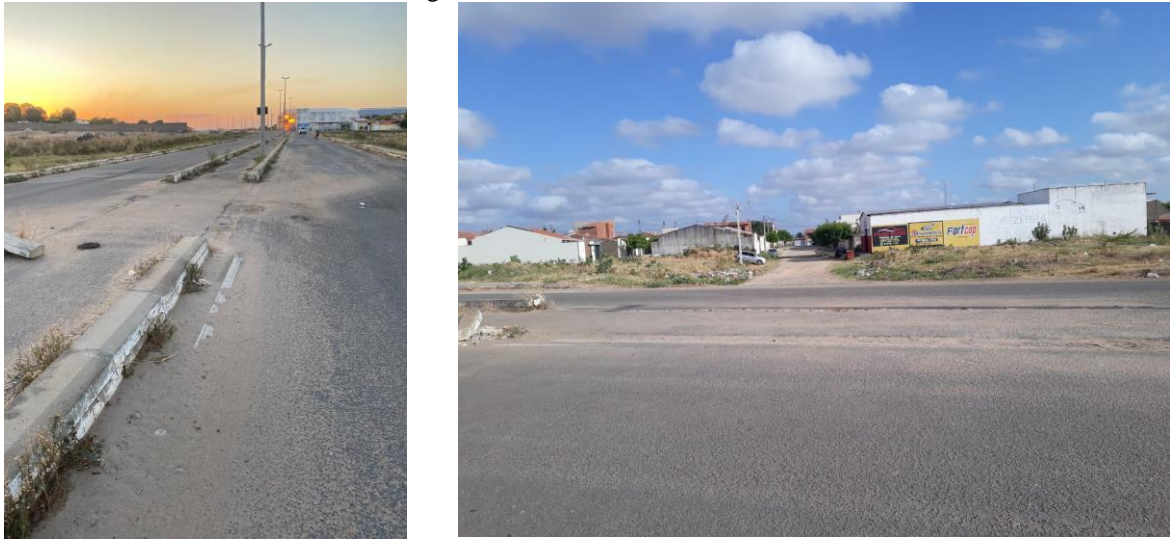
Figura 14-Retorno Indevido.

Além disso, os moradores, motivados pelo descaso frente à conservação da pista, mesmo estando próxima a um departamento de polícia, aproveitaram para abrir passagem e retornos inexistentes nos planos viários. Nas Figuras 14 e 15 pode-se observar um exemplo dessa atitude, bem como do abandono da conservação da Avenida Juscelino Kubitschek.

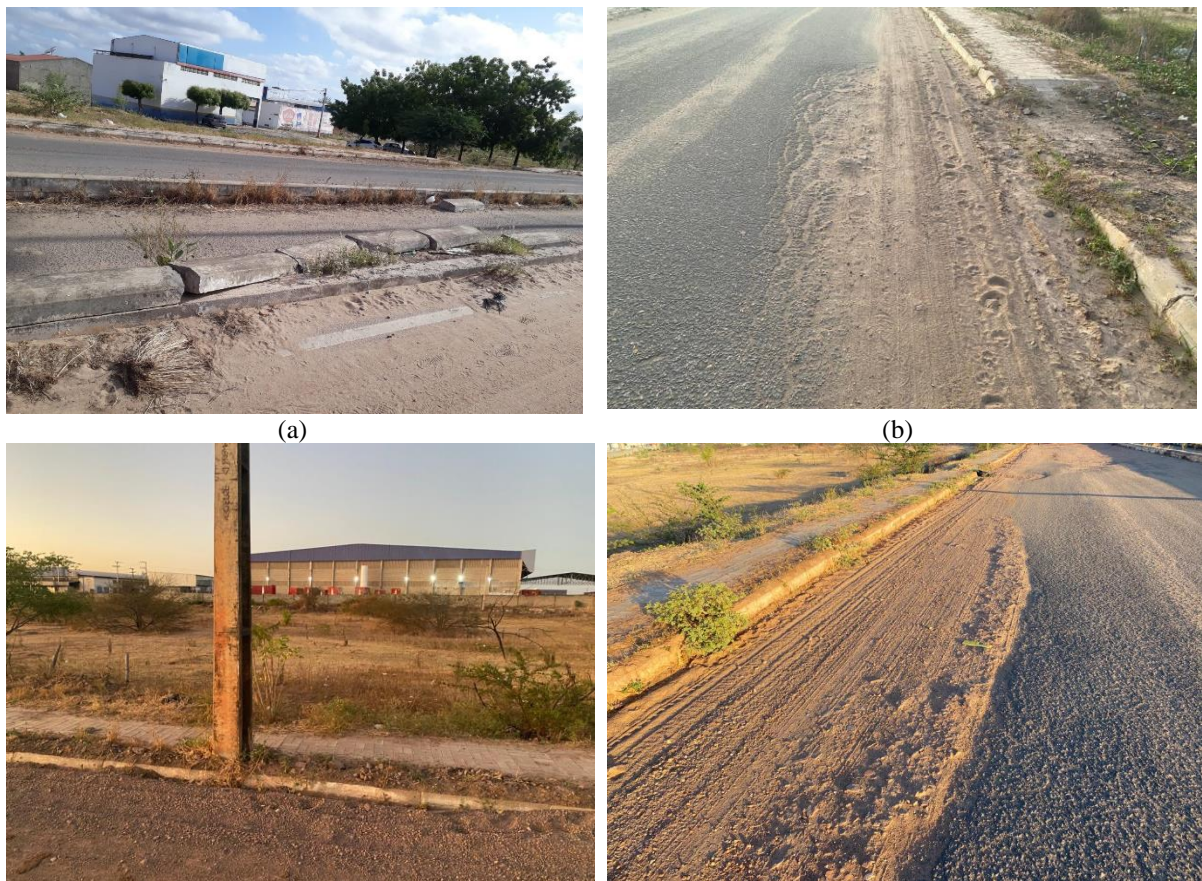
Figura 15-Falhas da conservação do passeio e via

possibilidade de infiltração de água nas camadas subjacentes. Esse processo leva à deterioração da resistência e da capacidade do pavimento, elevando ainda mais o quadro de danos existentes.
