**AVALIAÇÃO DO SURGIMENTO DE MANIFESTAÇÕES PATOLÓGICAS E DE
FALHAS DECORRENTES DE PROCESSOS CONSTRUTIVOS DE
ESTRUTURAS DE CONCRETO ARMADO**

2023

Projeto de Trabalho de Conclusão de Curso
submetido à Coordenação do Curso de
Bacharelado em Engenharia Civil do
Instituto Federal de Educação, Ciência e
Tecnologia da Paraíba – IFPB *Campus*
Cajazeiras, sob Orientação do Prof. Cicero
Joelson Vieira Silva.

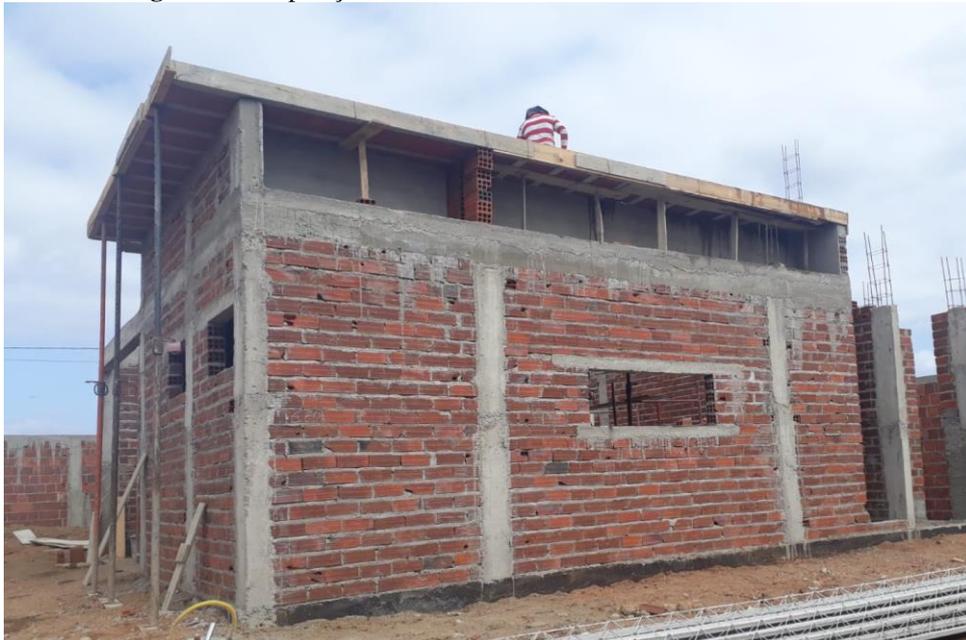
Durante o acompanhamento da execução da laje foi notada a insuficiência das escoras quanto ao cumprimento do papel pela qual elas funcionam, visto que foram utilizadas escoras de pequena espessura e largura para a lateral da laje, além de alguns blocos cerâmicos empilhados, como indica a Figura 6, que se mostrava contrário ao que a norma NBR 14931 (ABNT, 2004) determina quanto aos requisitos das escoras, que precisam resistir às ações de fatores ambientais, à carga da estrutura auxiliar, à carga da estrutura permanente e aos efeitos dinâmicos acidentais aplicados devido ao lançamento e adensamento do concreto.

Figura 6 – Disposição das escoras de madeira e de bloco cerâmico.

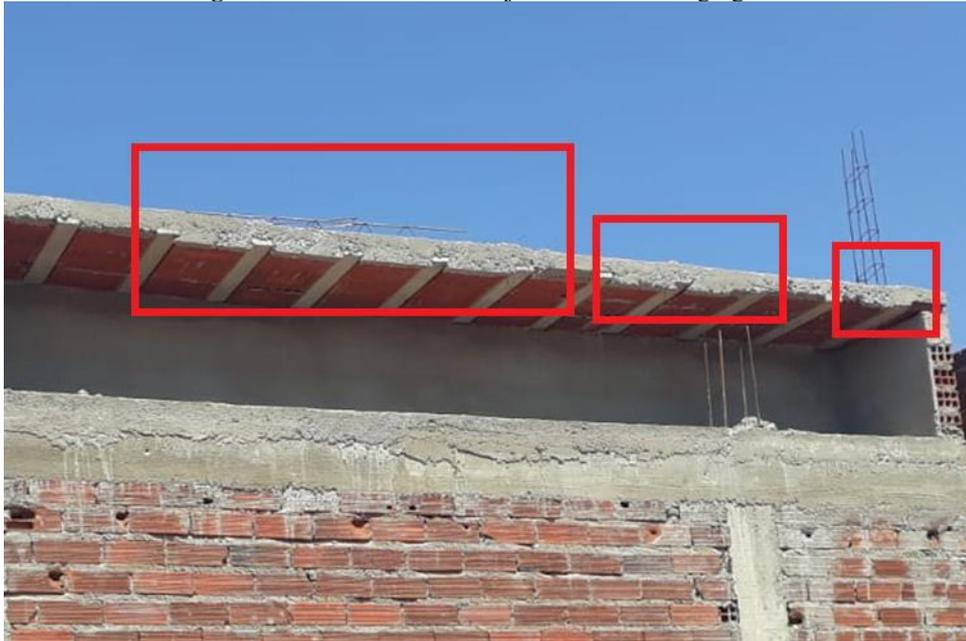
Dessa forma, como as escoras não apresentaram a resistência necessária para que suportassem o peso da laje até que ela pudesse se sustentar ao atingir sua resistência própria, logo após sua retirada foi possível notar uma encurvadura na laje, que pode ser visualizada através da Figura 7. Além disso, pela Figura 7 e pela Figura 8 nota-se algumas regiões em que o concreto se encontra segregado, o que pode ter sido causado pela perda de água da pasta através de brechas nas fôrmas e nas juntas entre os elementos da laje treliçada, pela dosagem do concreto, com a utilização de água acima do adequado ou até mesmo pela falta de adensamento. Logo, a estrutura apresenta vazios e irregularidades nessa região de segregação, que segundo Souza e Ripper (1998), comprometem o aspecto estético e facilitam a penetração de agentes agressores. Esses agentes, agem corroendo as armaduras, diminuindo a segurança e a vida útil da estrutura.

Figura 7 – Encurvadura na laje e concreto desagregado.

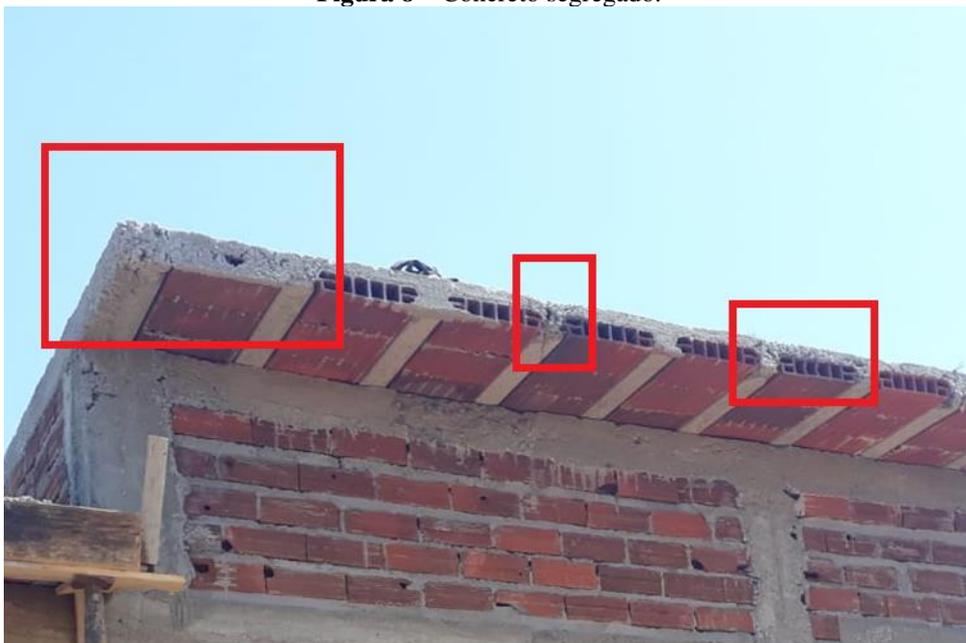
Figura 8 – Concreto segregado.

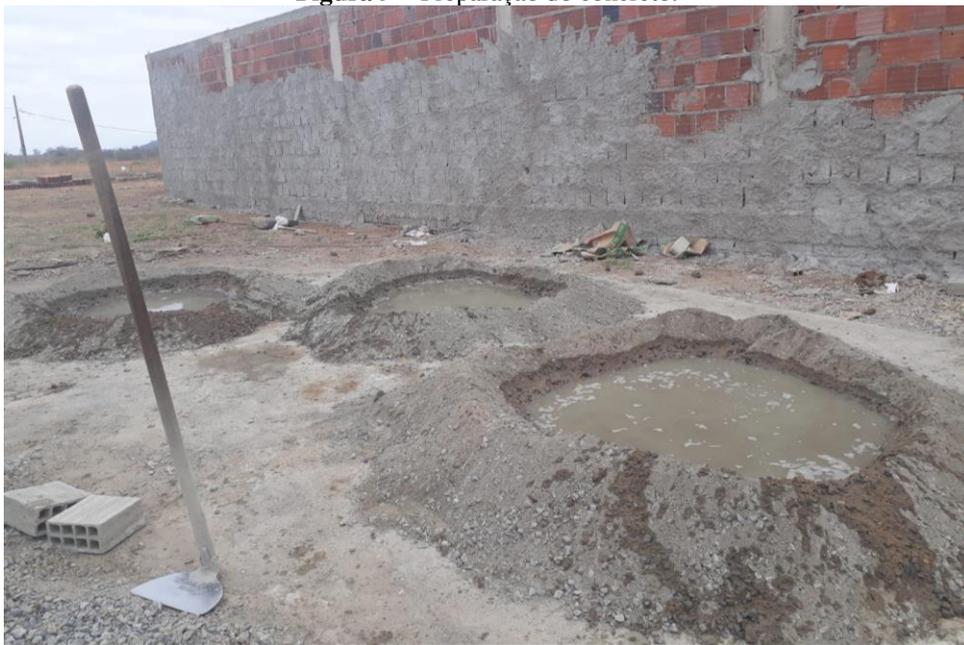
Outro problema notado, se deu pela preparação do concreto de forma manual, sem o uso de betoneira, com várias preparações sendo feitas para uma mesma laje, como mostra a Figura 9. Essa preparação manual para a laje de concreto com a dimensão citada anteriormente não seria a melhor escolha, visto que a laje apresenta uma área considerável, necessitando de mais de 1 m³ de concreto. A preparação foi realizada por duas pessoas, somando a variação da técnica manual de cada trabalhador na mistura do concreto à ausência de dosagem adequada, onde os carrinhos podem ser cheios de areia e brita com certa variação em cada traço, gera-se mudanças na consistência da massa ocasionando diferenças na resistência do concreto e produzindo pontos mais frágeis na laje.

Figura 9 – Preparação do concreto.

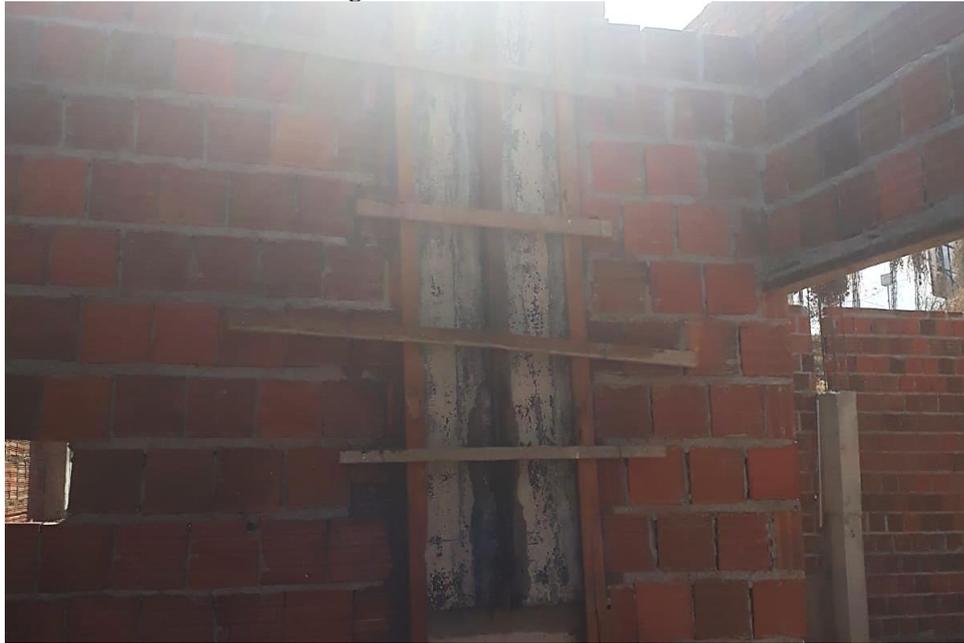
Primeiramente, observou-se a falta da colocação do desmoldante nas fôrmas das colunas, notando-se que essas fôrmas já haviam sido utilizadas algumas vezes, como mostra a Figura 10. Em seguida, foi possível notar a colocação errada de desmoldante nas fôrmas dos pilares, visto que foram lançados água e óleo diesel nas fôrmas que já estavam com as armações das estruturas posicionadas dentro delas, logo os dois líquidos envolveram tanto as fôrmas como as armaduras. Todavia, conforme a norma NBR 14931 (ABNT, 2004), quando há a necessidade da utilização de agentes desmoldantes para facilitar a desmoldagem, deve-se aplicar exclusivamente nas fôrmas antes da colocação da armadura e de forma a não prejudicar a superfície do concreto. Além disso, esse contato das armaduras com o óleo diesel afeta diretamente a aderência do concreto com a armadura, estando também em desacordo com a mesma norma mencionada, que indica que a superfície da armadura deve estar livre de substâncias que afetem de maneira adversa o aço, o concreto ou a aderência entre esses materiais.

Figura 10 – Fôrma da coluna.

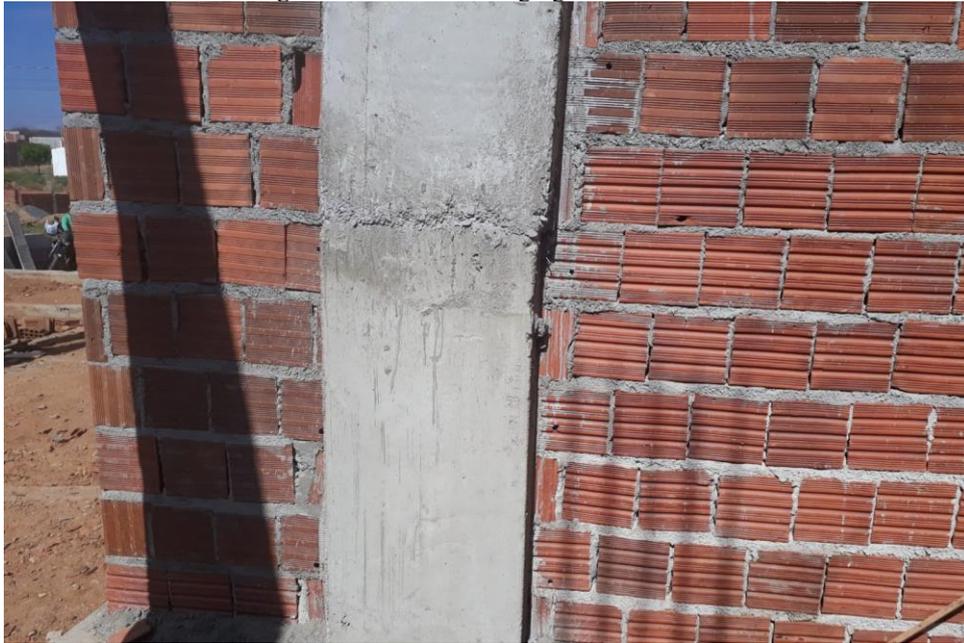
Figura 11 – Concreto segregado na coluna.

Através da Figura 11 também é possível visualizar a diferença de largura da nova concretagem realizada sobre a parte inferior, que havia sido concretada anteriormente em outra data, ficando um pouco desalinhada ao apresentar cerca de 1,5 cm a mais de concreto na lateral do que a parte inferior concretada, necessitando de mais argamassa nessa área de diferença para a realização do acabamento, aumentando o custo com esse material.

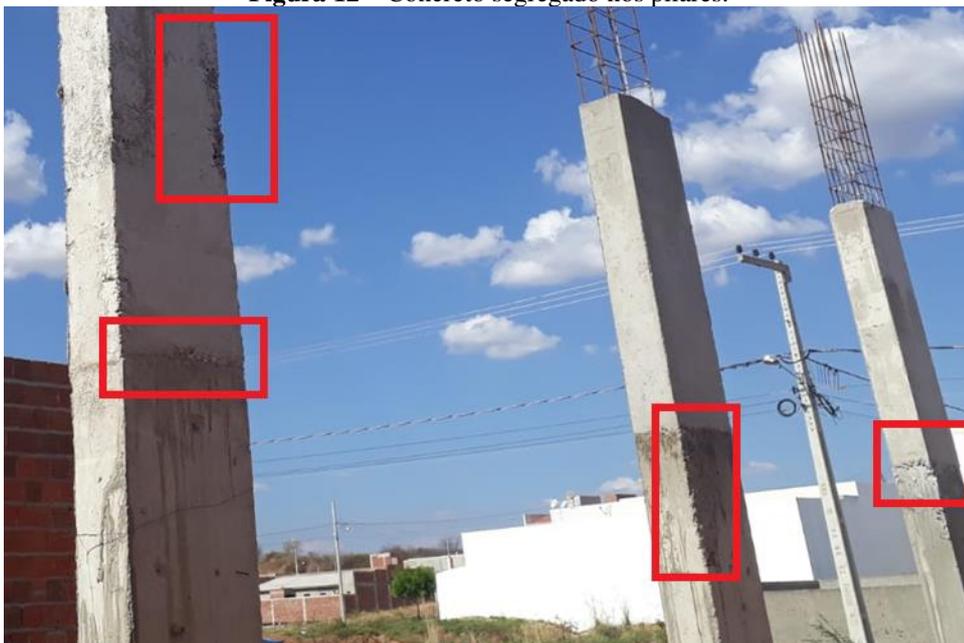
Figura 12 – Concreto segregado nos pilares.

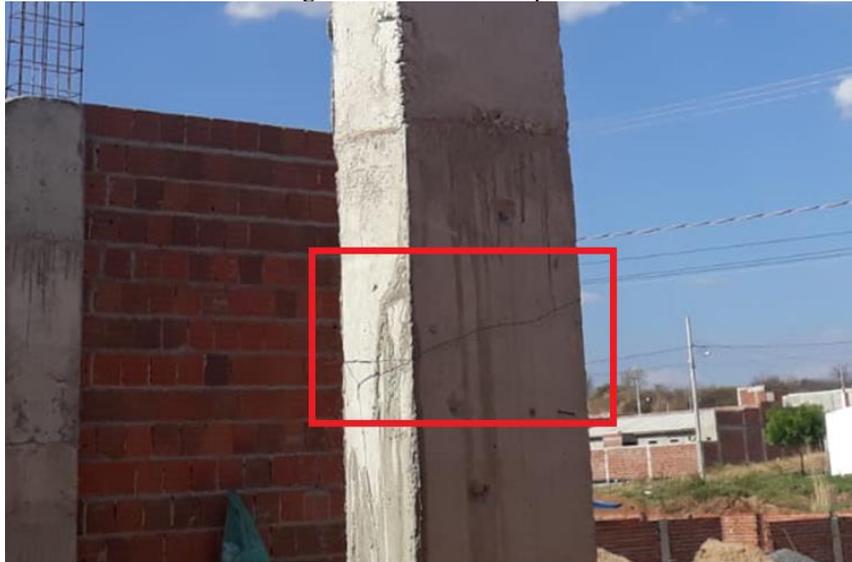
Identificou-se também uma abertura na diagonal de um dos pilares recém concretados, como é possível ver pela Figura 13. Segundo Yazigi (2009), existem vários fatores que propiciam o aparecimento de fissuras, dentre os quais se destacam os recalques diferenciais, caracterizados pelo afundamento do solo no entorno da coluna, e dependem das interações entre fundação, estrutura e o solo que as suporta. Esses recalques podem ser gerados em períodos curtos no caso de solos arenosos, por apresentarem alta permeabilidade, e em períodos mais longos no caso de solos argilosos, por apresentarem variação de volume por percolação de água de forma mais lenta. O autor ainda afirma que, geralmente, essas fissuras ocasionadas por recalques diferenciais se mostram inclinadas no sentido do ponto onde houve o maior recalque. Dessa forma, a abertura identificada com direção na diagonal provavelmente foi ocasionada por recalque na fundação.

Figura 13 – Fissura no pilar.

De acordo com Souza e Ripper (1998), a ocorrência desses recalques pode ser originada devido à falta de realização de sondagens no solo ou pela errônea interpretação de seus resultados, levando à escolha de fundações inadequadas para o tipo de solo, além disso também pode ser originada pela adoção de comprimentos insuficientes para as fundações, pelo dimensionamento de fundações superficiais sem a consideração da taxa de compressibilidade do solo, dentre outras causas. Logo, para a prevenção desse recalque é necessário o correto dimensionamento das fundações em conjunto com a realização de procedimentos adequados à coleta de informações necessárias para se adequar o projeto ao terreno.

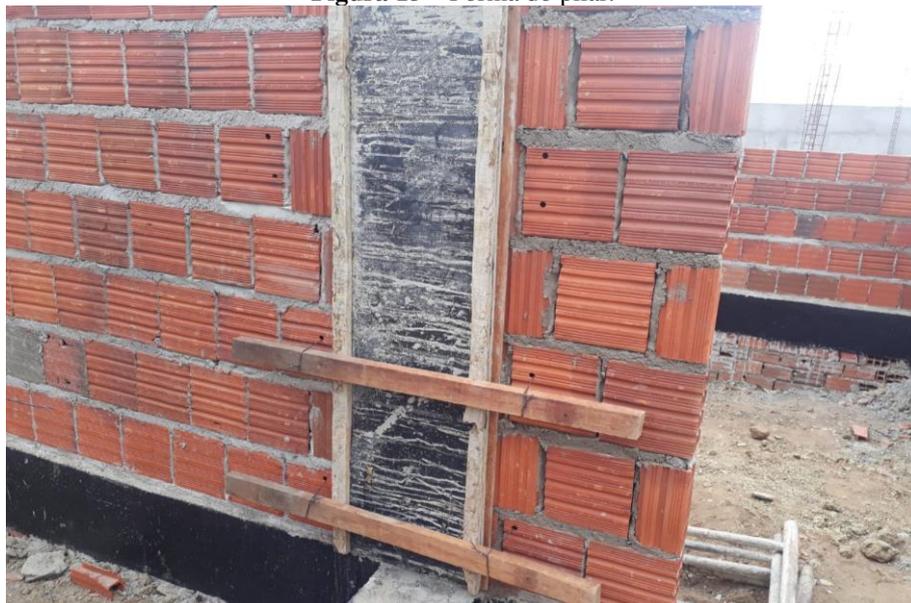
Quanto aos pilares, foi identificada a falha na dimensão da bitola das barras de aço, na qual foram utilizadas barras de 8 mm para todos os pilares, estando em desacordo com a NBR 6118, cuja especificação fora citada anteriormente na análise da Obra B. Nas fôrmas utilizadas para os pilares não foi aplicado desmoldante para facilitar sua retirada, a execução delas pode ser vista através da Figura 15, cujo pilar possui cerca de 3,20 m, e foi enchido primeiramente até cerca de 1,50 m, com as gravatas apresentando um espaçamento de 30 cm entre si.

Figura 15 – Fôrma do pilar.

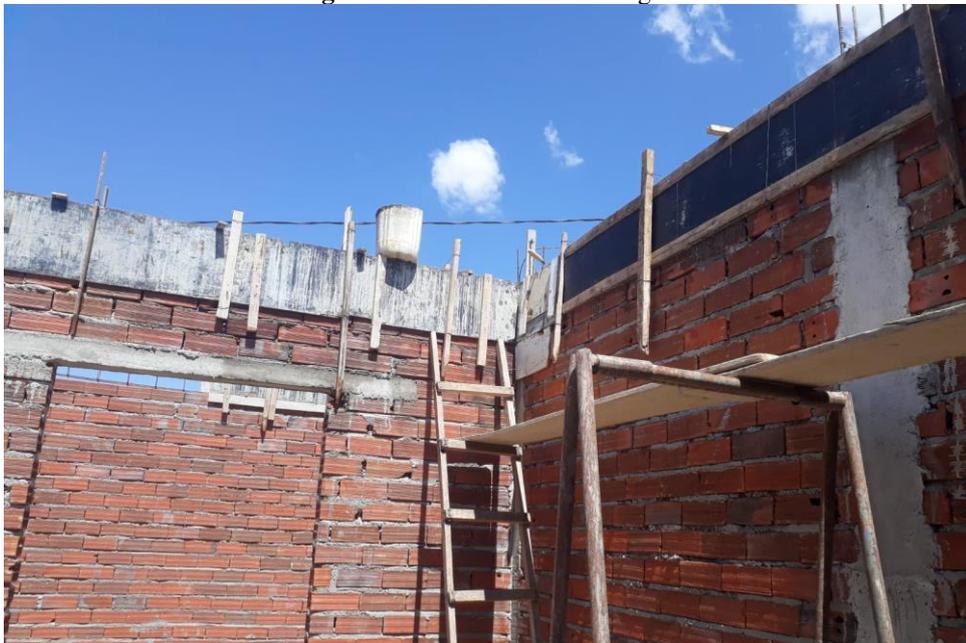
As fôrmas utilizadas para o abafamento das vigas se mostraram de usos anteriores, como se vê pela Figura 16, cujas vigas registradas possuem 4,00 m e 5,30 m de comprimento. Apesar disso, não foi utilizado desmoldante para facilitar o desmolde das vigas após o tempo de cura, o que provavelmente se constitui como causa do destacamento de parte do concreto, que pode ter ocorrido durante a retirada da fôrma e pode ser visualizado através da Figura 17.

Figura 16 – Abafamento das vigas.

Ainda pela Figura 16, nota-se que as gravatas das fôrmas foram colocadas sem um espaçamento definido, com algumas próximas e outras com uma distância maior entre si, podendo gerar brechas nas fôrmas, fazendo com que a água presente no concreto vaze e comprometa a cura e a resistência dele. Ainda com relação às fôrmas, devido a utilização de mais de uma peça de madeirite fixadas com pressões diferentes em uma mesma viga, produziu-se algumas regiões do concreto com diferenças de nível em relação à alvenaria, demandando então maior uso de argamassa para a correção dessa falha estética, como nota-se o que ocorreu na Figura 18.

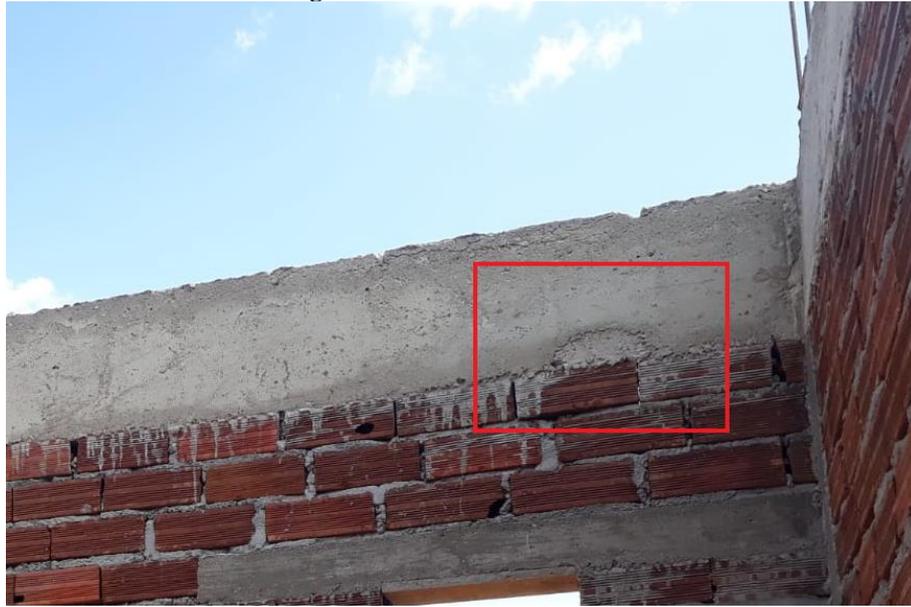
Figura 17 – Concreto destacado.

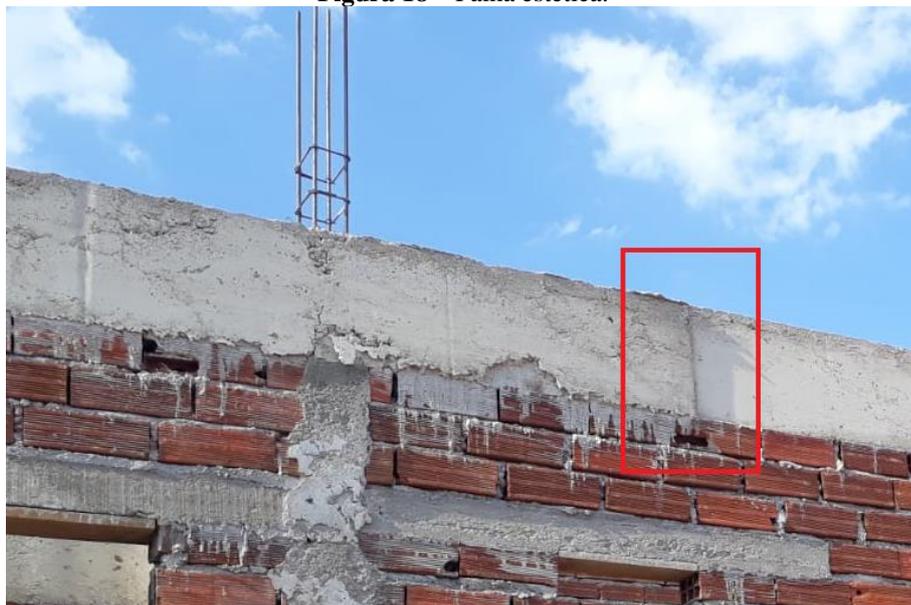
Figura 18 – Falha estética.

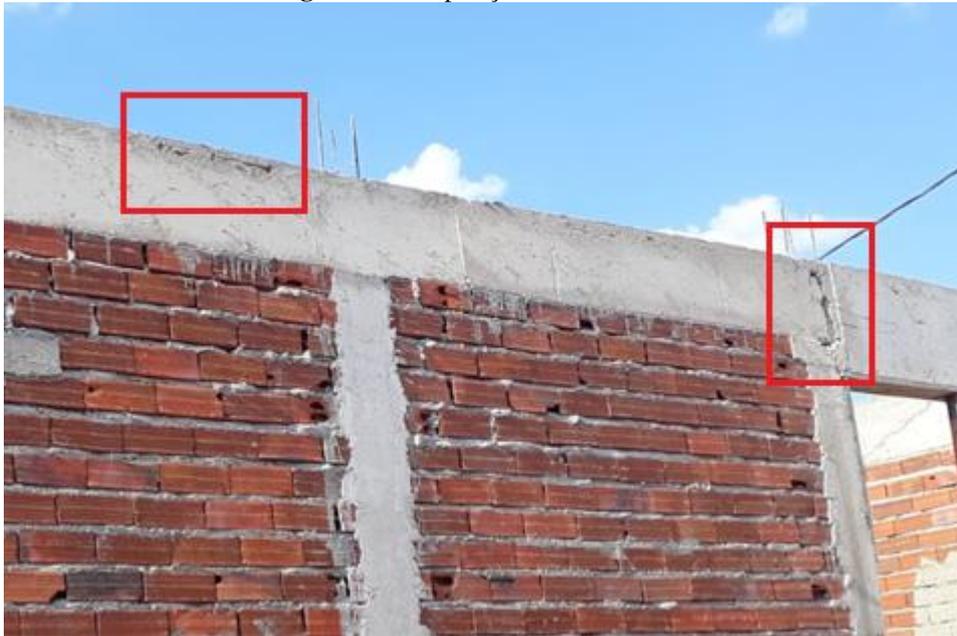
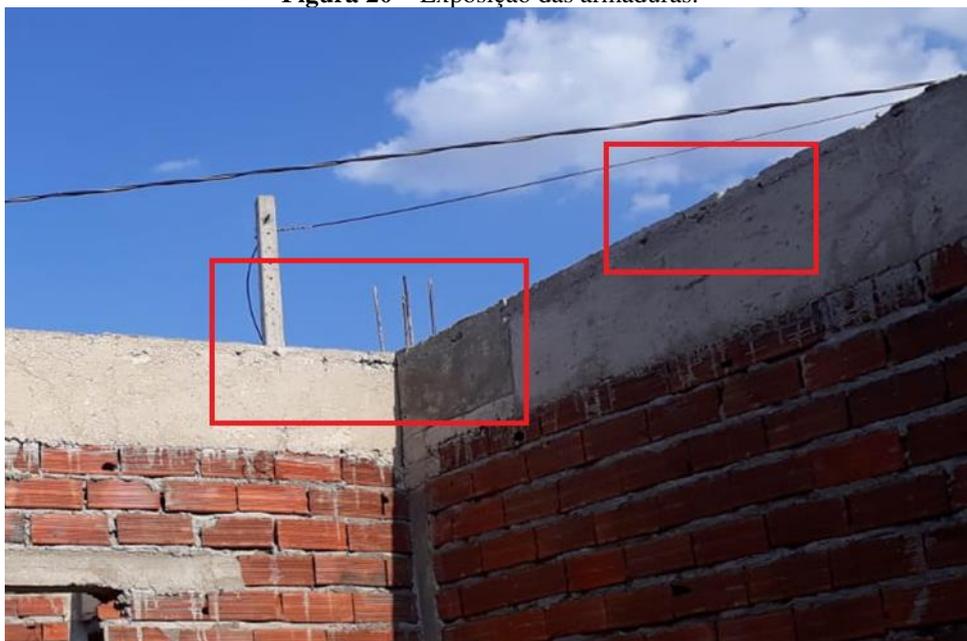
Outrossim, tem-se a falta de adensamento na realização da concretagem da viga, que ocasionou a exposição das armaduras na viga, sendo visualizadas após a desforma como mostram as Figuras 19 e 20. Segundo Yazigi (2009), o mau adensamento do concreto se mostra como um dos principais fatores que causam a corrosão das armaduras, pois gera um concreto poroso e com espaços vazios, sem preenchimento, permitindo a passagem de agentes agressivos no concreto que corroem as armaduras, por consequência, normalmente geram-se fissuras paralelas à direção da armadura principal.

Figura 19 – Exposição das armaduras.

Figura 20 – Exposição das armaduras.

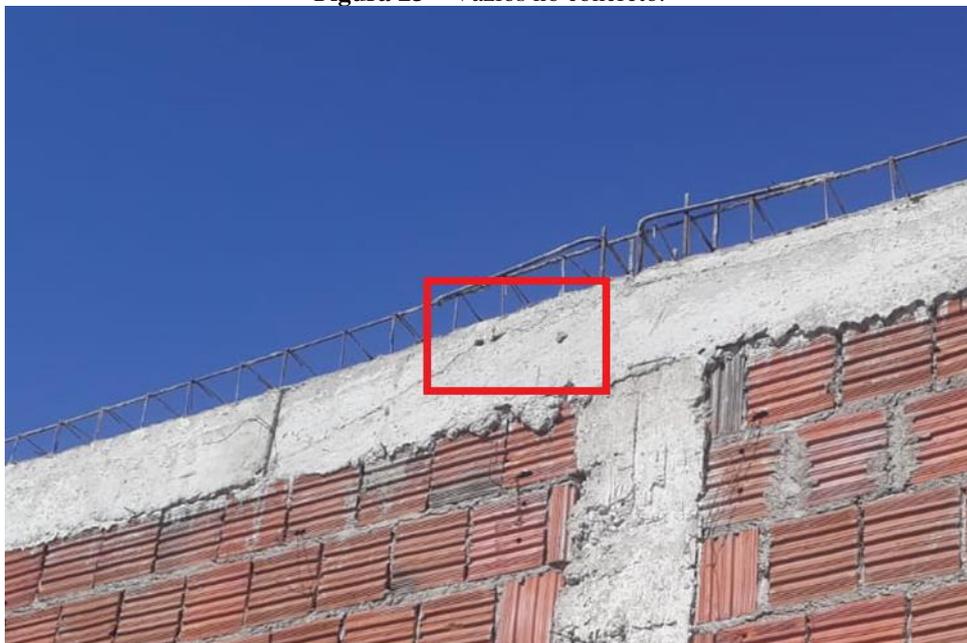
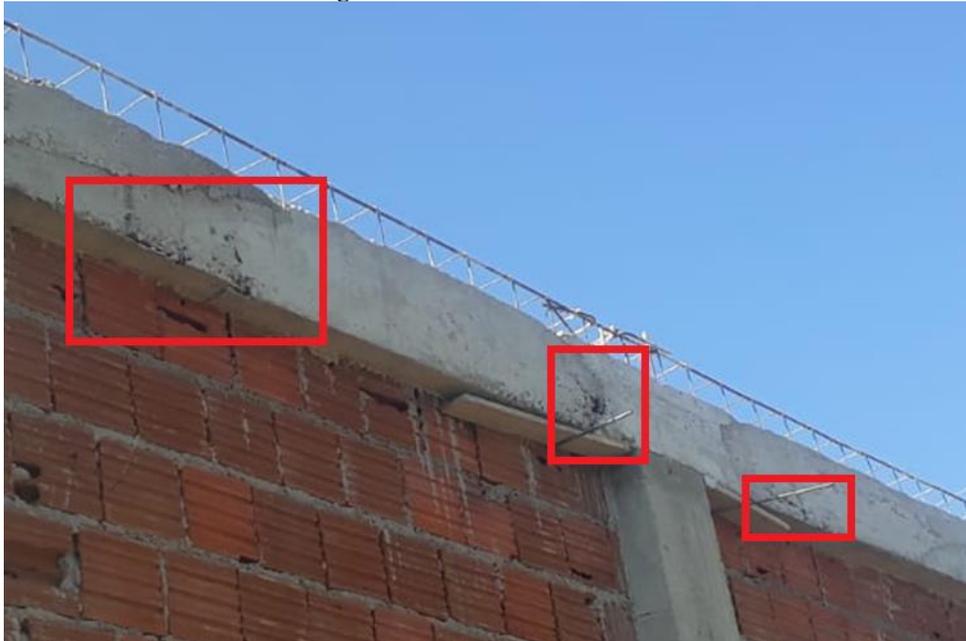
A falha identificada se deu após a retirada das fôrmas, em que se percebeu regiões com vazios no concreto, mostradas nas Figuras 23 e 24, ocasionando exposição das armaduras à agentes externos, e conseqüentemente ao aumento da velocidade de corrosão das armaduras e diminuição de sua vida útil.

Figura 23 – Vazios no concreto.

Figura 24 – Vazios no concreto.

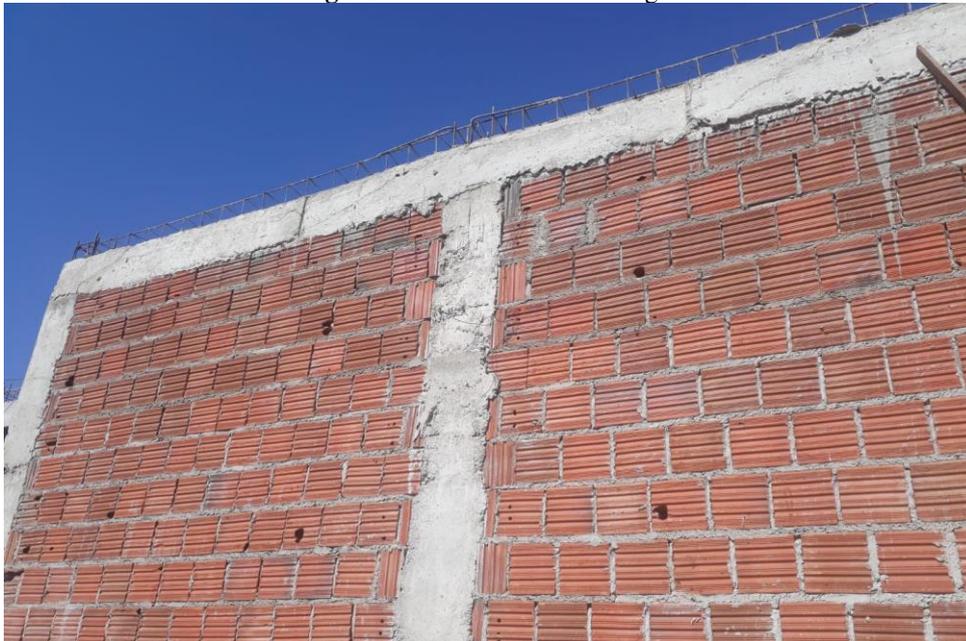
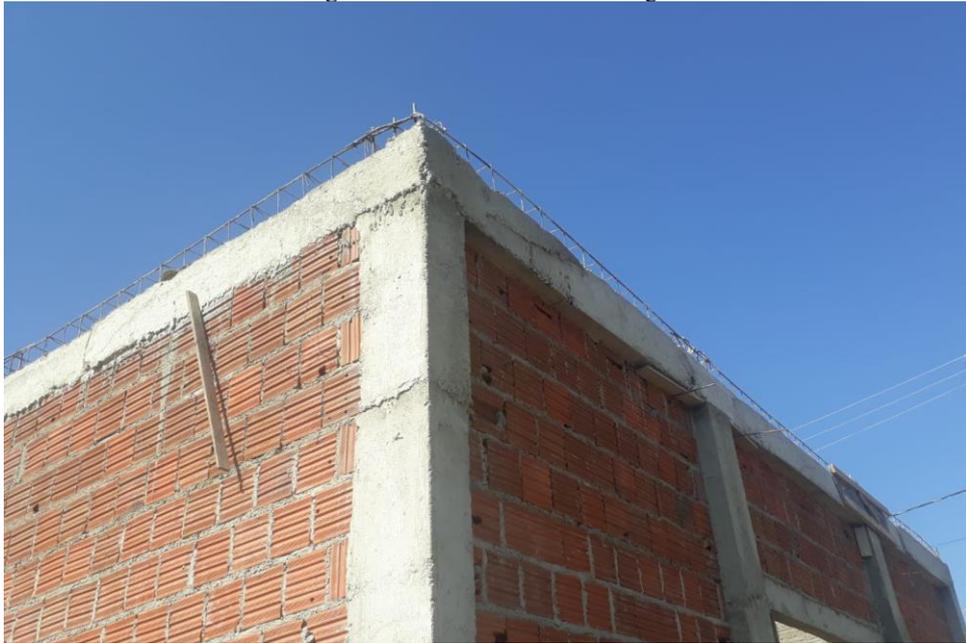
Percebeu-se também partes da viga com maior espessura do que outras, se mostrando como uma falha estética atestando que as fôrmas não foram bem ajustadas de modo a manter a uniformidade das vigas, como se pode ver pelas Figuras 25 e 26. Para correção dessa falha, gera-se maiores gastos com argamassa de revestimento.

Figura 25 – Falha estética na viga.

Figura 26 – Falha estética na viga.
