**INSTITUTO FEDERAL DE EDUCAÇÃO TECNOLÓGICA DA PARAÍBA -
CAMPUS PATOS - CURSO SUPERIOR DE BACHARELADO EM
ENGENHARIA CIVIL**

**METODOLOGIA GUT APLICADA À ANÁLISE DE MANIFESTAÇÕES
PATOLÓGICAS EM PONTES RODOVIÁRIAS DA CIDADE DE PATOS-PB**

A Ponte do São Sebastião, na coordenada $7^{\circ} 1' 15.17''$ S, $37^{\circ} 16' 32.04''$ W, localizada sobre o Rio Espinharas em Patos-PB, possui origem centenária. Foi inaugurada em 1923 e reconstruída na década de 1970. Esta estrutura rodoviária conecta um dos principais bairros de Patos ao centro da cidade. Está estrategicamente próxima a pontos importantes como o Patos Shopping e a antiga estação ferroviária. Construída em um momento de modernização e crescimento do município, a ponte possui mais de 150 metros de extensão e aproximadamente 12 metros de largura. Sua estrutura é de concreto armado e conta com guarda-corpos laterais em concreto e uma passarela composta por placas do mesmo material. A Figura 4 mostra uma vista superior da ponte analisada.

Na Figura 5, é possível observar uma vista superior da Ponte do Juá Doce, situada sobre o Rio Espinharas, nas coordenadas $7^{\circ} 0' 56.42''$ S, $37^{\circ} 16' 45.10''$ W, no município de P

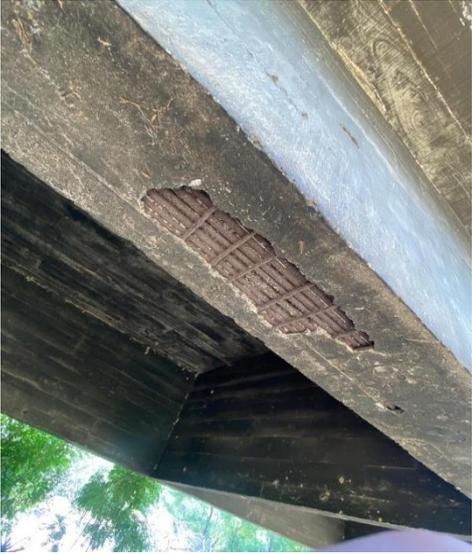
Tabela 5 - Elemento 1 (Ponte do São Sebastião)

Exógenas		
	X	Mistas		
		Funcionais		
G	U	T		NOTA
5	4	5		100
CRITICIDADE				
X	Crítico			
	Médio			
	Mínimo			
CARACTERÍSTICA				
Deterioração do concreto, armadura exposta e sinais de corrosão de armadura.				
POSSÍVEIS CAUSAS				
Erro de execução ou de projeto, falta de cobertura de concreto adequada para classe de agressividade do local.			ELEMENTO AFETADO:	
			Viga

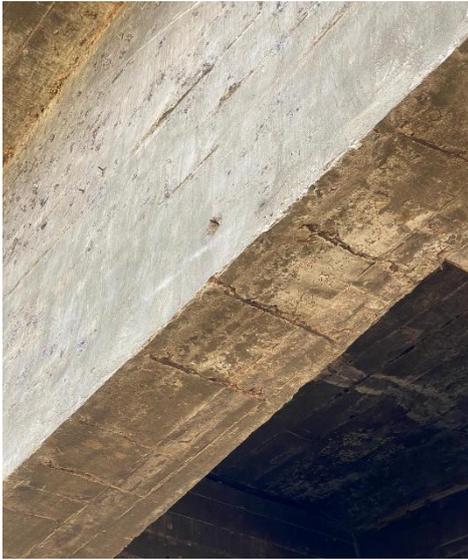
Tabela 6 - Elemento 2 (Ponte do São Sebastião)

Exógenas	
		X	Mistas	
			Funcionais	
G	U	T	NOTA	
4	4	5	80	
CRITICIDADE				
X	Crítico			
	Médio			
	Mínimo			
CARACTERÍSTICA				
Perda do cobrimento do concreto, e sinais de corrosão de armadura.				
POSSÍVEIS CAUSAS				
Cobrimento de concreto insuficiente; presença de agentes agressivos.				
ELEMENTO AFETADO:				
Viga

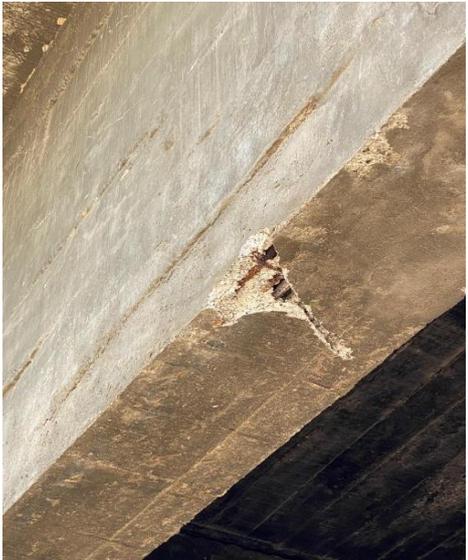
Tabela 7 - Elemento 3 (Ponte do São Sebastião)

Exógenas	
		X	Mistas	
			Funcionais	
G	U	T	NOTA	
4	4	5	80	
CRITICIDADE				
X	Crítico			
	Médio			
	Mínimo			
CARACTERÍSTICA				
Deterioração do concreto, armadura exposta e corrosão de armadura.				
POSSÍVEIS CAUSAS				
Carbonatação pela ação de umidade, que favoreceram a corrosão das armaduras e o deslocamento do cobrimento.				
ELEMENTO AFETADO:				
Viga

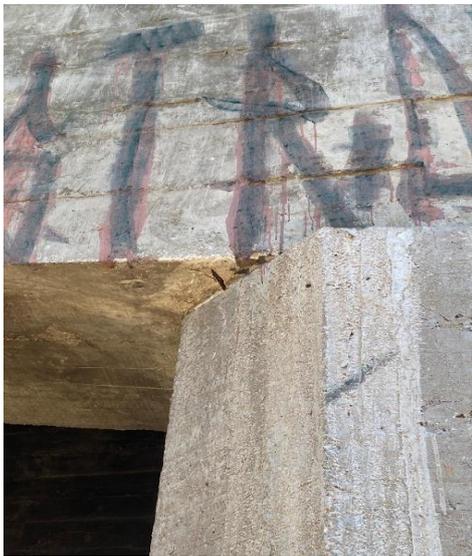
Tabela 8 - Elemento 4 (Ponte do São Sebastião)

Exógenas	
			Mistas	
			Funcionais	
G	U	T	NOTA	
3	3	3	27	
CRITICIDADE				
	Crítico			
X	Médio			
	Mínimo			
CARACTERÍSTICA				
Exposição e corrosão das armaduras.				
POSSÍVEIS CAUSAS				
Possível erro de execução, falta de cobertura de concreto adequada para classe de agressividade do local				
ELEMENTO AFETADO:				
Viga

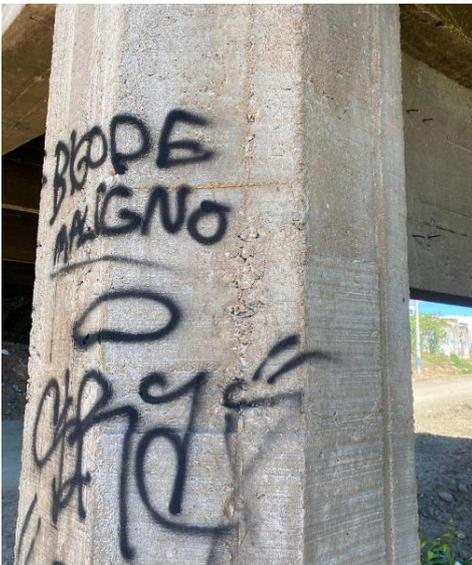
Tabela 9 - Elemento 5 (Ponte do São Sebastião)

Exógenas	
			Mistas	
			Funcionais	
G	U	T	NOTA	
2	2	3	12	
CRITICIDADE				
	Crítico			
	Médio			
X	Mínimo			
CARACTERÍSTICA				
Nichos de concretagem, superfície irregular.				
POSSÍVEIS CAUSAS				
Erro de execução, falta de vibração do concreto na hora da concretagem.				
ELEMENTO AFETADO:				
Pilar

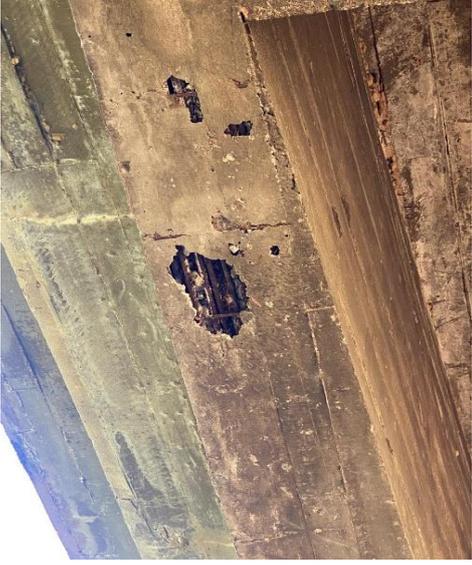
Tabela 10 - Elemento 6 (Ponte do São Sebastião)

Exógenas		
	X	Mistas		
		Funcionais		
G	U	T		NOTA
4	4	5		80
CRITICIDADE				
X	Crítico			
	Médio			
	Mínimo			
CARACTERÍSTICA				
Cavidades na superfície do concreto, resultantes de má vibração; armadura exposta com sinais visíveis de corrosão, indicando perda do cobrimento.				
POSSÍVEIS CAUSAS				
Falha no processo de concretagem (adensamento insuficiente, vibração inadequada) e penetração de agentes agressivos.			ELEMENTO AFETADO:	
			Viga

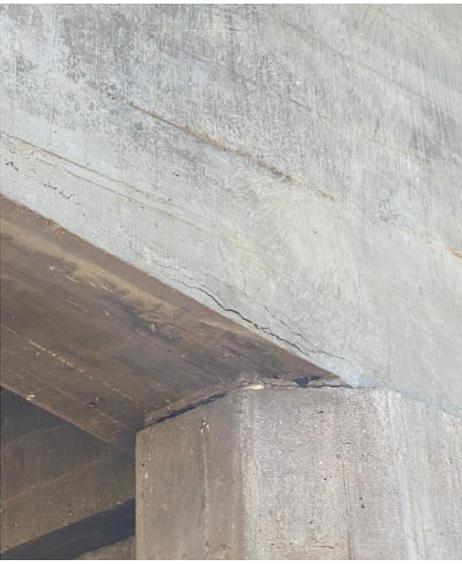
Tabela 11 - Elemento 7 (Ponte do São Sebastião)

Exógenas		
		Mistas		
		Funcionais		
G	U	T		NOTA
2	3	3		18
CRITICIDADE				
	Crítico			
	Médio			
X	Mínimo			
CARACTERÍSTICA				
Abertura fina (< 0,3 mm), orientação horizontal, localizada na face tensionada ou tracionada da viga.				
POSSÍVEIS CAUSAS				
Variações térmicas, fadiga ou carregamento repetido de baixa intensidade. Aumento de seção da armadura em virtude de corrosão.			ELEMENTO AFETADO:	
			Viga

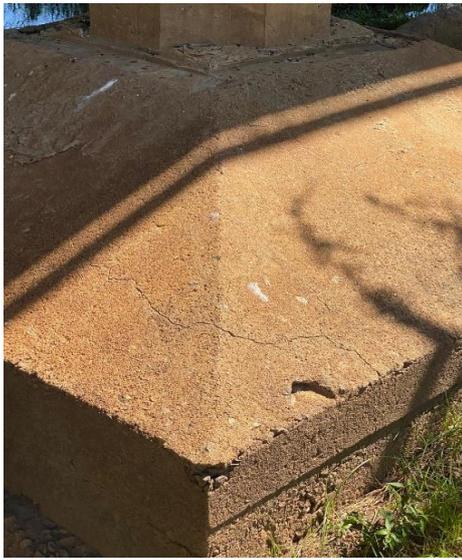
Tabela 12 - Elemento 8 (Ponte do São Sebastião)

Exógenas		
		Mistas		
		Funcionais		
G	U	T	NOTA	
2	2	2	8	
CRITICIDADE				
	Crítico			
	Médio			
X	Mínimo			
CARACTERÍSTICA				
Fissura com formato irregular, sem padrão definido, apresenta largura regular e trajetórias não lineares na sapata.				
POSSÍVEIS CAUSAS				
Retração e cura insuficiente do concreto; Sobrecarga.				
ELEMENTO AFETADO:				
Sapata

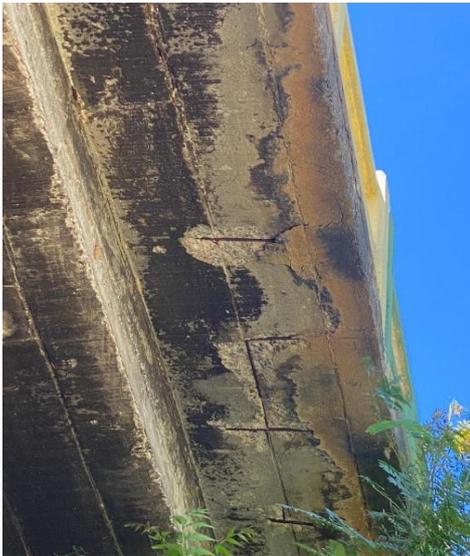
Tabela 13 - Elemento 9 (Ponte do São Sebastião)

Exógenas		
	X	Mistas		
		Funcionais		
G	U	T	NOTA	
5	5	5	125	
CRITICIDADE				
X	Crítico			
	Médio			
	Mínimo			
CARACTERÍSTICA				
Exposição da armadura da laje, com sinais visíveis de corrosão, indicando perda do cobrimento.				
POSSÍVEIS CAUSAS				
Carbonatação; Fissuração que favorece a entrada de água e íons corrosivos.				
ELEMENTO AFETADO:				
Laje

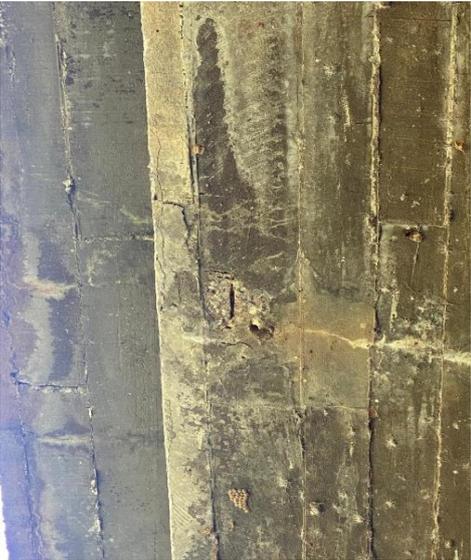
Tabela 14 - Elemento 10 (Ponte do São Sebastião)

Exógenas		
	X	Mistas		
		Funcionais		
G	U	T		NOTA
3	3	4		36
CRITICIDADE				ELEMENTO AFETADO:
	Crítico			
X	Médio			
	Mínimo			Laje
CARACTERÍSTICA				
Pequena exposição localizada da armadura na região inferior da viga, com sinais aparentes de corrosão superficial.				
POSSÍVEIS CAUSAS				
Cobrimento insuficiente de concreto; Microfissuras ou porosidade facilitando infiltração.

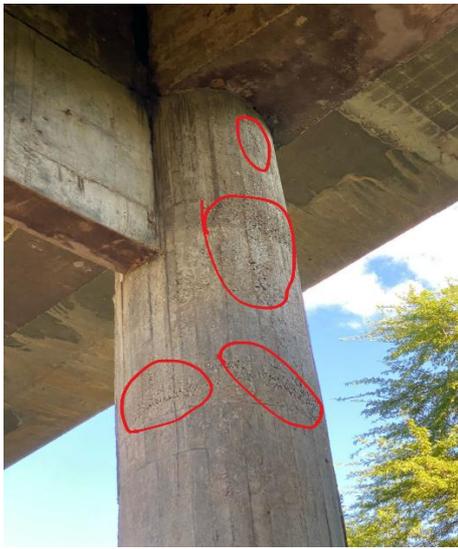
Tabela 15 - Elemento 1 (Ponte do Juá Doce)

Exógenas		
		Mistas		
		Funcionais		
G	U	T		NOTA
2	2	2		8
CRITICIDADE				ELEMENTO AFETADO:
	Crítico			
	Médio			
X	Mínimo			Viga
CARACTERÍSTICA				
Nichos de concretagem distribuídos em vários pontos do pilar.				
POSSÍVEIS CAUSAS				
Vibração inadequada durante a concretagem.

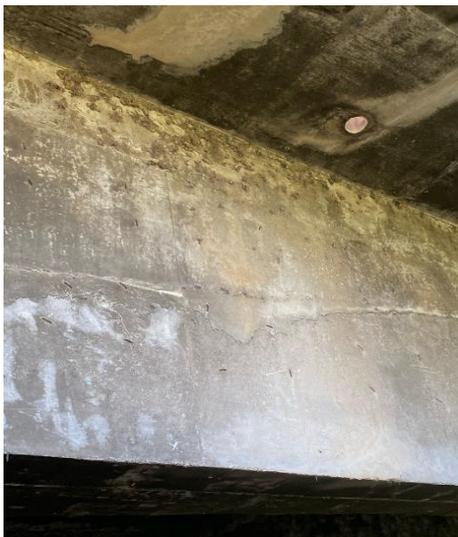
Tabela 16 - Elemento 2 (Ponte do Juá Doce)

X	Exógenas		
		Mistas		
		Funcionais		
G	U	T		NOTA
3	2	3		18
CRITICIDADE				ELEMENTO AFETADO: Viga
	Crítico			
	Médio			
X	Mínimo			
CARACTERÍSTICA				
Aparência de eflorescência (manchas brancas superficiais) combinada com microfissuras.				
POSSÍVEIS CAUSAS				
Eflorescência causada pela migração de sais solúveis para a superfície com evaporação da água; Microfissuras causada pelas variações térmicas diárias ou ação de cargas repetitivas.

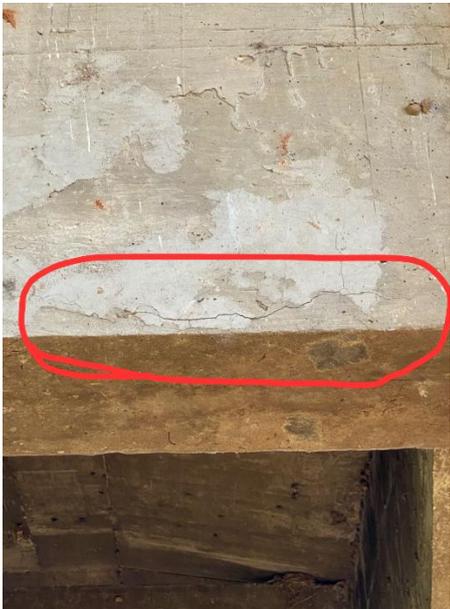
Tabela 17 - Elemento 3 (Ponte do Juá Doce)

Exógenas		
		Mistas		
		Funcionais		
G	U	T		NOTA
2	3	3		18
CRITICIDADE				ELEMENTO AFETADO: Viga
	Crítico			
	Médio			
X	Mínimo			
CARACTERÍSTICA				
Abertura fina (< 0,3 mm), orientação horizontal, localizada na face tensionada ou tracionada da viga.				
POSSÍVEIS CAUSAS				
Variações térmicas, fadiga ou carregamento repetido de baixa intensidade.

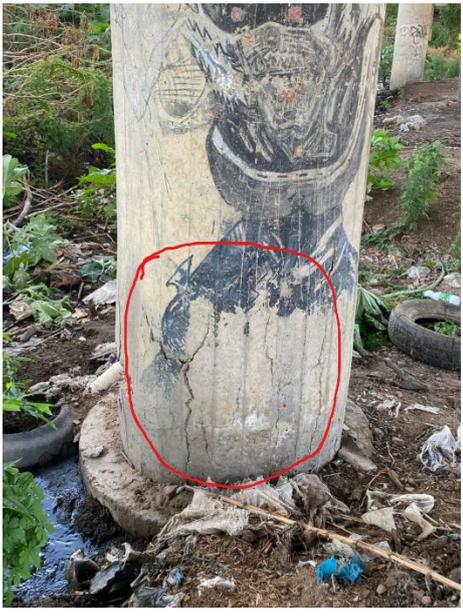
Tabela 18 - Elemento 4 (Ponte do Juá Doce)

Exógenas		
		Mistas		
		Funcionais		
G	U	T	NOTA	
5	4	4	80	
CRITICIDADE				
X	Crítico			
	Médio			
	Mínimo			
CARACTERÍSTICA				
Fissuras verticais localizadas na região inferior do pilar, próximas à ligação com a fundação, varia em largura e profundidade.				
POSSÍVEIS CAUSAS				
Recalques diferenciais; Sobrecarga ou esforços excessivos na base do pilar.				
ELEMENTO AFETADO:				
Pilar

Na ponte do Juá Doce, no entanto, as principais manifestações patológicas observadas estão associadas a um possível recalque diferencial. Essa movimentação inesperada resultou em fissuras em diversos pilares da estrutura, fazendo com que os elementos estejam expostos a esforços adicionais e deslocamentos não previstos.

Manifestação 4	80	3°	Realizar investigação para identificar a origem dos recalques diferenciais. Se confirmado, executar reforço de fundação. Após estabilização, aplicar reparo das fissuras com injeção de resina epóxi.
Manifestação 5	100	2°	
Manifestação 6	125	1°	Avaliar o nível de corrosão; remover o concreto deteriorado e realizar tratamento na armadura com escovação, aplicar passivador anticorrosivo. Reconstruir o cobrimento e aplicar impermeabilizante; verificar necessidade de reforço estrutural.
Manifestação 7	27	4°	Identificar se as fissuras são ativas ou passivas. Sendo ativas: realizar investigação estrutural antes de tratar os fechamentos das fissuras; verificar se há sobrecarga e aplicar reforço no pilar por meio de encamisamento. Se passivas: realizar o tratamento com a injeção de resina epóxi, ou com argamassa de reparo.

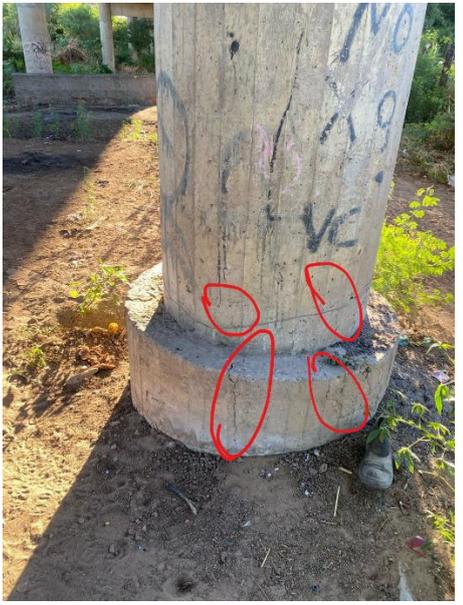
Tabela 19 - Elemento 5 (Ponte do Juá Doce)

Exógenas		
		Mistas		
		Funcionais		
G	U	T	NOTA	
5	4	5	100	
CRITICIDADE				
X	Crítico			
	Médio			
	Mínimo			
CARACTERÍSTICA				
Fissuras verticais localizadas na região inferior do pilar e no bloco de coroamento, varia em largura e profundidade.				
POSSÍVEIS CAUSAS				
Recalques diferenciais; Sobrecarga ou esforços excessivos na base do pilar.				
ELEMENTO AFETADO:				
Pilar e bloco de coroamento

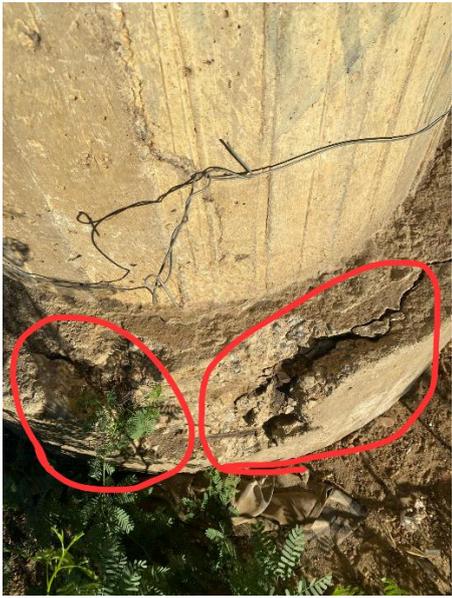
Tabela 20 - Elemento 6 (Ponte do Juá Doce)

Exógenas	
		X	Mistas	
			Funcionais	
G	U	T	NOTA	
5	5	5	125	
CRITICIDADE				
X	Crítico			
	Médio			
	Mínimo			
CARACTERÍSTICA				
Abertura de rachadura de maior dimensão; Exposição da armadura, indicando degradação do concreto de cobrimento e sinais de corrosão.				
POSSÍVEIS CAUSAS				
Cobrimento insuficiente; Presença de umidade constante ou agentes agressivos.				
ELEMENTO AFETADO:				
Bloco de coroamento

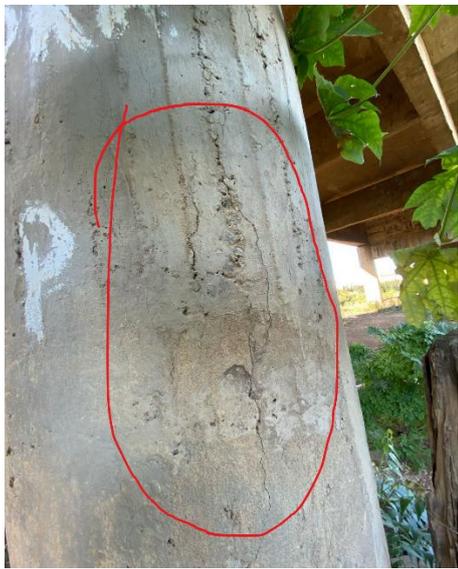
Tabela 21 - Elemento 7 (Ponte do Juá Doce)

Exógenas	
			Mistas	
			Funcionais	
G	U	T	NOTA	
3	3	3	27	
CRITICIDADE				
	Crítico			
	Médio			
X	Mínimo			
CARACTERÍSTICA				
Fissuras verticais na parte superior do pilar.				
POSSÍVEIS CAUSAS				
Retração do concreto; Variações térmicas; Sobrecarga.				
ELEMENTO AFETADO:				
Pilar
