**INSTITUTO FEDERAL DE EDUCAÇÃO, CIÊNCIA E TECNOLOGIA DA PARAÍBA
CAMPUS PATOS
CURSO SUPERIOR DE BACHARELADO EM ENGENHARIA CIVIL**

**ANÁLISE CORRELACIONAL ENTRE TEMPERATURA SUPERFICIAL E
INCIDÊNCIA DE MANIFESTAÇÕES PATOLÓGICAS EM EDIFICAÇÕES
ESCOLARES DA REDE MUNICIPAL DE PATOS-PB**

PATOS - PB

2025

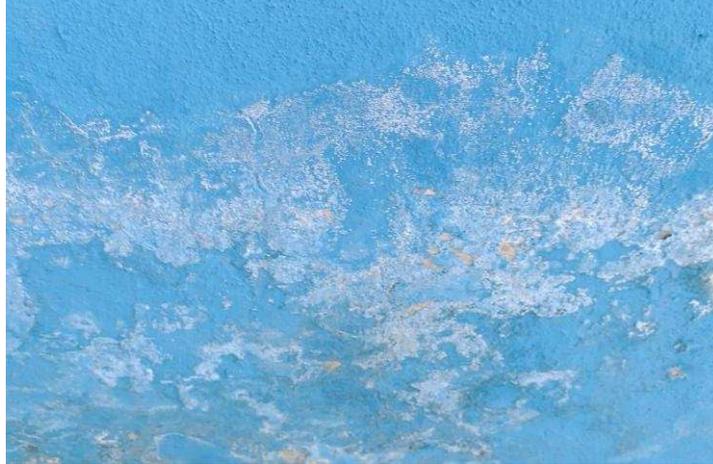
Figura 4. Eflorescência em revestimento na EMEF Raimunda de Melo

Conforme explica Oliveira (2018), esse fenômeno resulta na formação de manchas esbranquiçadas e cristalinas, visíveis tanto em áreas internas quanto externas das edificações (Figura 4). Entre as principais causas desse tipo de manifestação estão a presença de sais solúveis nos materiais, a elevada umidade, falhas na impermeabilização e fatores climáticos adversos. De acordo com Berti, Silva Júnior e Akasaki (2019), a eflorescência é um fenômeno que pode se manifestar em qualquer parte da edificação.

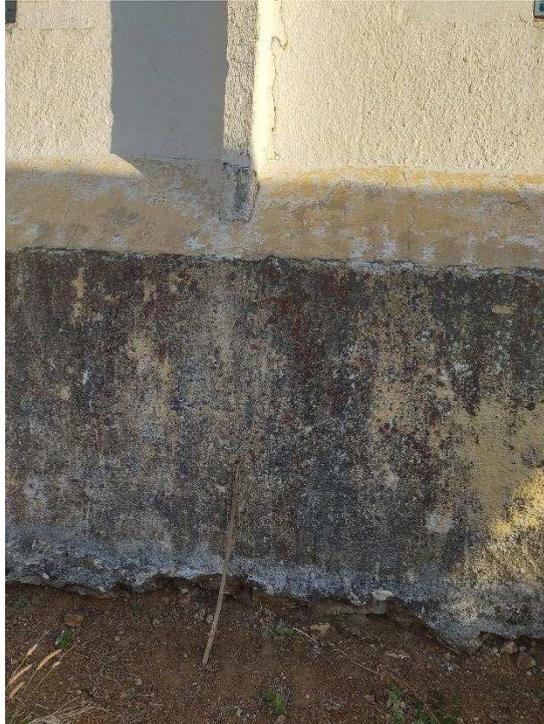
Figura 9. Método construtivo e fundação da EMEF Aristides Hamad Timene

Além disso, é possível observar a ausência de pilares estruturais, a estrutura depende da própria alvenaria de blocos cerâmicos para suportar os esforços, o que compromete a resistência da edificação. Nas figuras analisadas abaixo, percebe-se que a alvenaria possivelmente apresenta trincas com o mesmo padrão em locais onde, idealmente, haveria pilares. Isso demonstra que o método construtivo antigo contribuiu para esse tipo de falha estrutural.

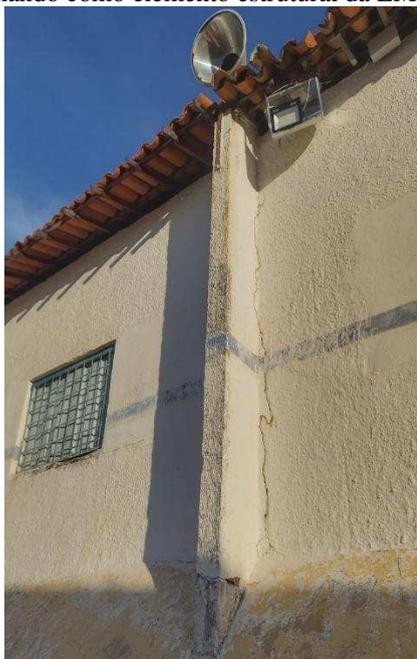
Figura 10. Alvenaria trabalhando como elemento estrutural da EMEF Aristides Hamad Timene

Na Figura 10, observa-se que a base da alvenaria apresenta danos que podem estar relacionados ao excesso de sobrecarga. Além disso, a ação da temperatura, por meio da dilatação térmica dos materiais, também pode ter contribuído para o desprendimento dos blocos de revestimento.

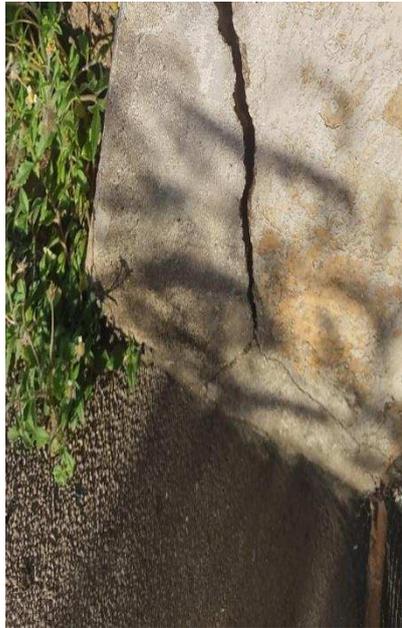
Figura 11. Trinca em alvenaria da EMEF Aristides Hamad Timene

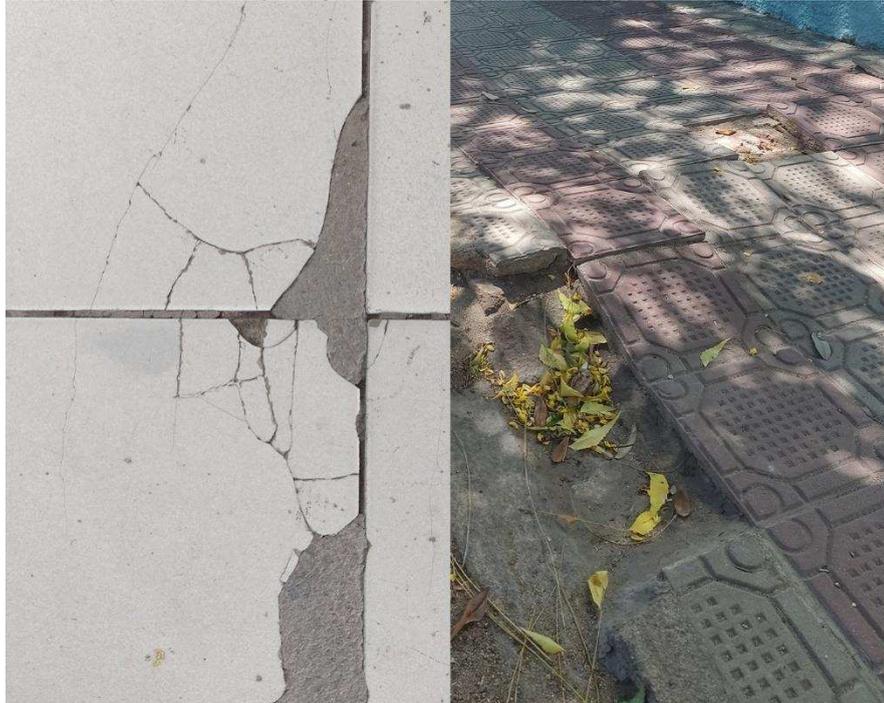
Na inspeção visual realizada na instituição CMREJA-EMEF Lions Adjalma/Irmã Benigna, foi identificado, no piso da calçada externa, o destacamento das placas do revestimento, caracterizando a patologia conhecida como estufamento. No interior da escola, em uma das salas de aula, o revestimento cerâmico do piso apresentou fissuras próximas ao rejunte, além de partes soltas das peças. A NBR 13.753, destaca a função das juntas de assentamento na absorção das movimentações térmicas. Sem esses espaços, as placas cerâmicas entram em um estado de compressão mútua. Como a expansão horizontal é impedida por elementos de confinamento, a tensão resultante força o deslocamento do painel para cima, causando seu destacamento da base.

Figura 12. Destacamentos dos pisos presentes na CMREJA- EMEF Lions Adjalma/Irmã Benigna

A média obtida no questionário apresentado na Tabela 4 para essa patologia foi de 8 pontos, o que representa uma das maiores influências relacionadas à temperatura. Essa unidade de ensino apresentou temperatura de 30,55 °C, enquadrando-se no grupo com os valores mais elevados, correspondente às áreas centrais da cidade.

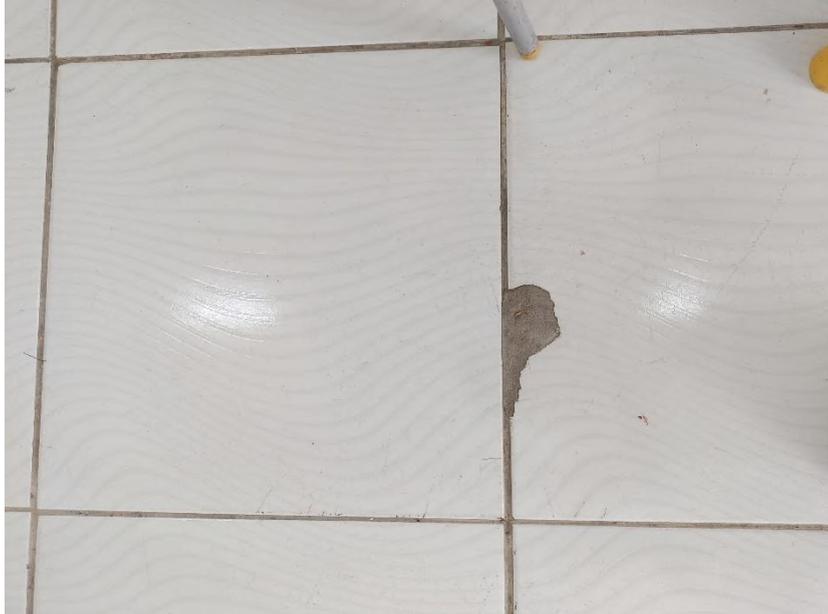
Figura 13. Destacamento do piso cerâmico na CEI-Capitão Manoel Gomes

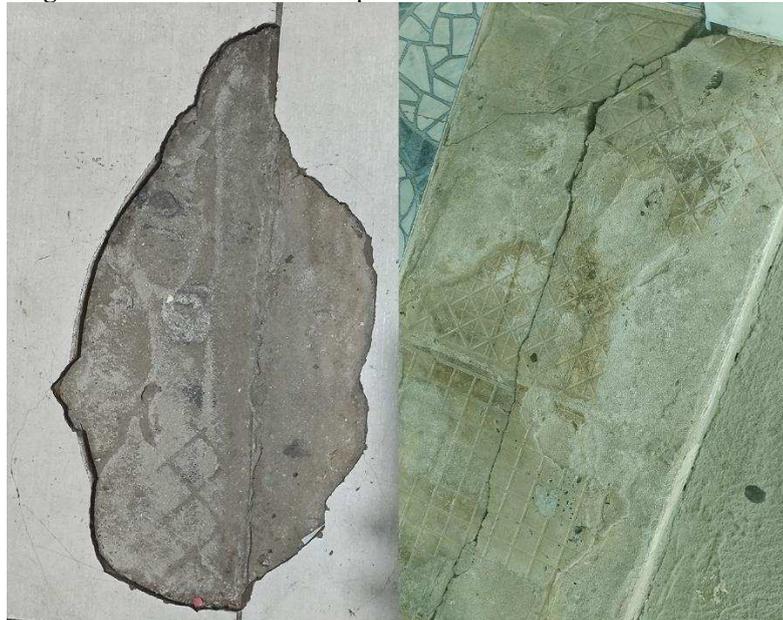
A escola EMEF Alírio Meira apresentou patologia semelhante à observada na CEI-Capitão Manoel Gomes, conforme mostrado na Figura 14. Apesar de estar situada em uma faixa de temperatura mediana, com valor de 29,4 °C, verifica-se que o aumento gradual da temperatura contribui para o surgimento dessa manifestação. Fontenelle (2004) reforça que o destacamento ocorre quando há perda de aderência da argamassa colante ou das placas cerâmicas, situação que se dá quando as tensões nos revestimentos ultrapassam a capacidade de aderência entre o contrapiso ou emboço e a placa cerâmica.

Figura 14. Destacamentos dos pisos cerâmicos na EMEF Alírio Meira

Na avaliação da Tabela 3, a EMEF Alírio Meira obteve nota de 229 no índice de influência, evidenciando que fatores relacionados ao método construtivo tiveram forte impacto no resultado, levando a unidade a apresentar comportamento fora da tendência observada nos demais casos e contribuindo para o elevado número de patologias registradas durante a visita.

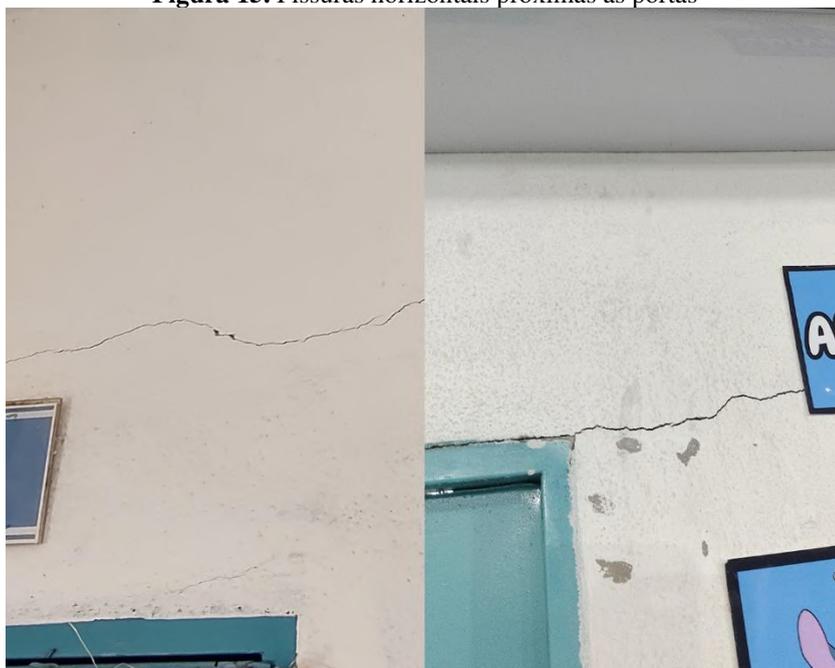
Foram identificadas fissuras com padrão horizontal próximas às portas da EMEF Alírio Meira e da Creche Cremilde Bezerra. Essas manifestações, mais visíveis, podem estar relacionadas ao emperramento e, conseqüentemente, ao mau funcionamento das esquadrias nas salas de aula, conforme ilustrado na Figura 15.

Figura 15. Fissuras horizontais próximas as portas

Uma possível causa para o surgimento desse problema é a deformação excessiva dos elementos estruturais, que pode gerar fissuras nas extremidades das aberturas. O formato dessas fissuras varia de acordo com a posição da abertura, o comprimento da parede, as dimensões do vão e o grau de deslocamento do elemento estrutural (Thomaz, 1989). Conforme representado na Figura 16.

Para prevenir esse tipo de patologia, Moch (2009) recomenda a utilização de cintas de amarração, com o objetivo de restringir fissuras horizontais nas extremidades superiores ou inferiores das esquadrias, ou ainda à meia altura do vão, especialmente quando associadas a movimentações da laje de cobertura ou a deformações resultantes de recalques nas fundações.

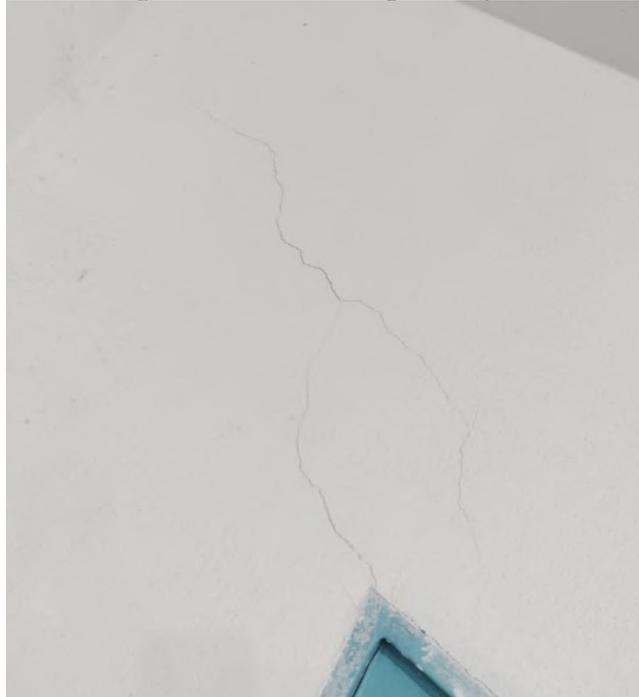
Ainda tomando como referência a figura anterior, a EMEF Alírio Meira apresentou também fissuras diagonais com inclinação próxima a 45° , indicativas da ausência de contraverga (Figura 17). Esse tipo de manifestação pode ocorrer pela concentração de tensões ao redor das aberturas, por carregamentos verticais concentrados em estruturas sem elementos de redistribuição de cargas, como coxins, ou ainda devido a recalques na fundação (Garcez; Meneghetti, 2024).

Figura 17. Fissura na diagonal da porta

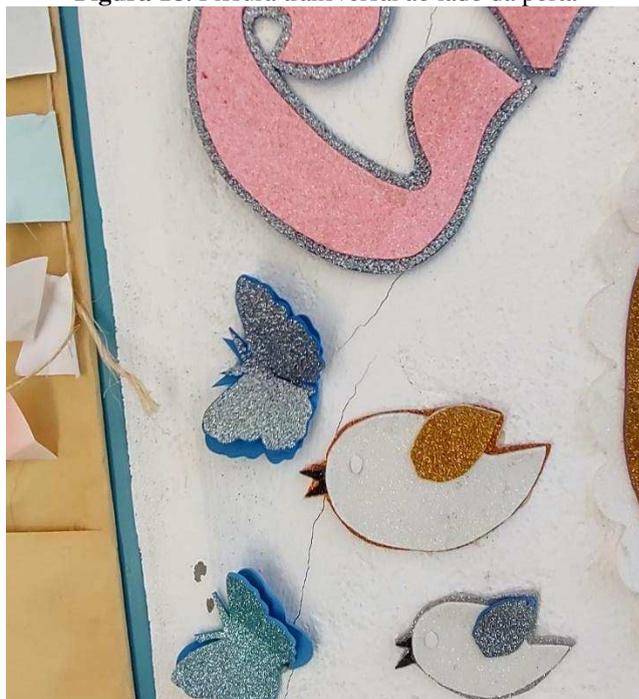
Foi registrada, ainda, a presença de fissuras transversais provenientes de movimentação estrutural, possivelmente provocadas pelo rebaixamento de um pilar próximo, que estaria causando o emperramento de uma porta ao lado (Figura 18). Em casos de recalque, surgem fissuras transversais na direção do pilar mais afetado, como observado na Figura 19.

Figura 18. Fissura transversal ao lado da porta

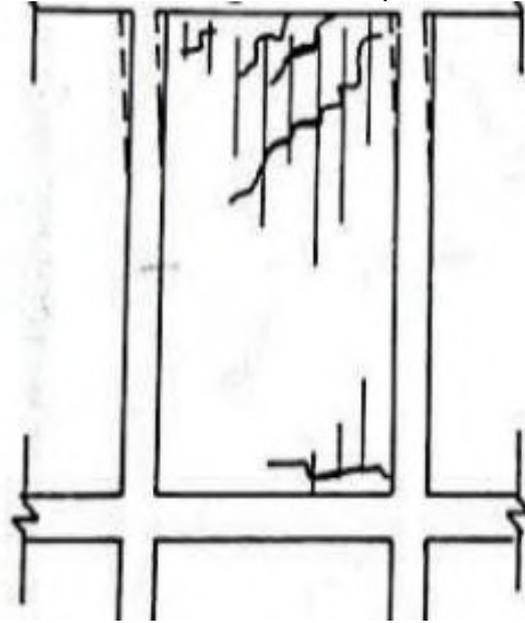
Figura 19. Fissura transversal devido a recalque diferencial entre pilares

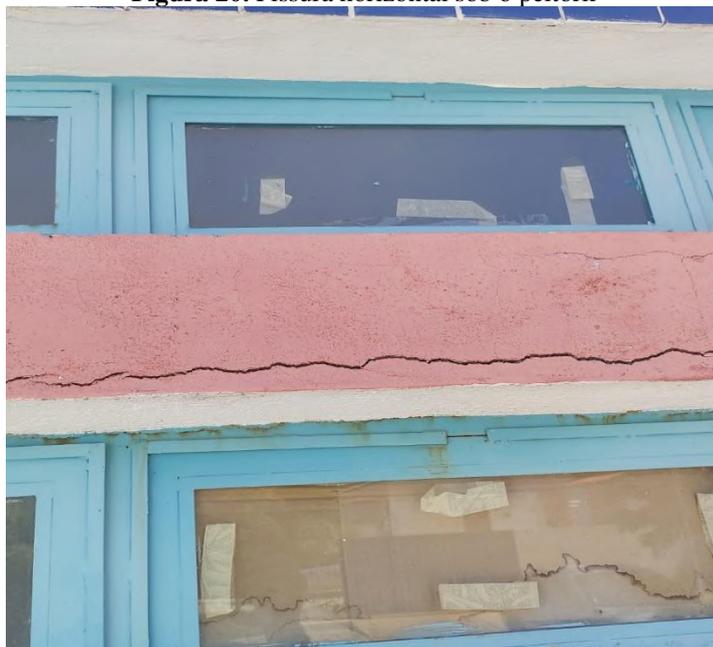
Por fim, verificou-se, na Figura 20, a ocorrência de fissuras e trincas horizontais sob o peitoril da esquadria. Conforme Thomaz (1989), esse tipo de fissuração pode estar associado à dilatação e retração decorrentes de variações térmicas. Os ciclos de umedecimento e secagem da argamassa de revestimento, quando somados a uma impermeabilização deficiente, favorecem a formação inicial de microfissuras. Essas, por sua vez, permitem a infiltração de água, intensificando as movimentações e aumentando progressivamente a ocorrência de fissuras no revestimento.

Figura 20. Fissura horizontal sob o peitoril

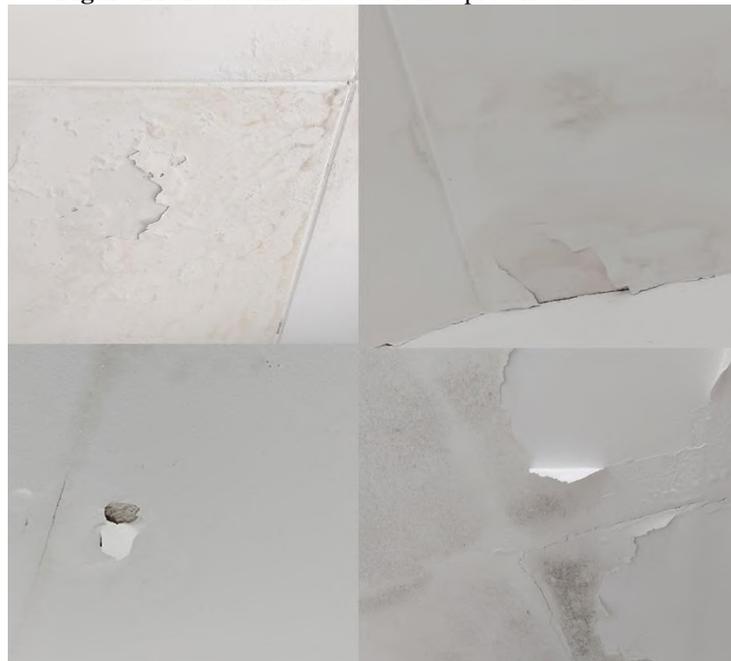
Nas inspeções realizadas em 15 unidades de ensino, foi constatado que 13 apresentaram ao menos uma manifestação patológica no forro, dos tipos destacamento e/ou fissuração. Segundo Barros, Santos e Rocha (1997), o destacamento, também chamado de descolamento, ocorre quando há separação entre o revestimento e o substrato devido à perda de aderência, geralmente causada por falhas no processo de execução.

Figura 21. Destacamentos dos forros presentes nas escolas

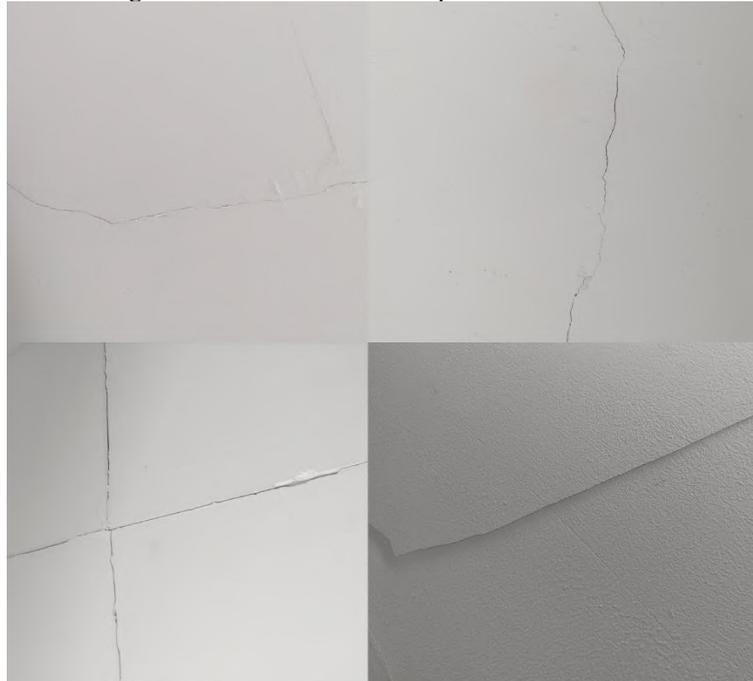
De acordo com Bauer (1997), as fissuras em revestimentos de gesso podem surgir devido à forma inadequada de execução e à retração hidráulica, provocada pela umidade do ambiente, que altera a densidade do material e contribui para seu rompimento. A temperatura também é um fator relevante. Taguchi (2010) recomenda verificar previamente se o ambiente onde será instalado o forro de gesso sofre grandes variações térmicas, pois, nesses casos, pode ser mais indicado o uso de outro material. Conforme Scartezini (2002), a temperatura ambiente influencia a densidade por meio da retração térmica, o que pode levar à formação de fissuras, como demonstrado na Figura 22.

Figura 22. Fissuras nos forros presentes nas escolas

Para Carrilho (2019), uma medida eficaz para prevenir ou reparar danos relacionados a movimentações térmicas é a instalação de juntas de dilatação, que, quando bem posicionadas, permitem acomodar as variações do gesso. No caso de danos superficiais, o reparo pode incluir a limpeza da área afetada, seguida da aplicação de um fundo preparador de paredes à base de água. Em seguida, a trinca deve ser preenchida com selante específico. Após a secagem, recomenda-se aplicar uma tela de nylon ou poliéster sobre a trinca, de acordo com sua largura, e finalizar com o acabamento adequado.

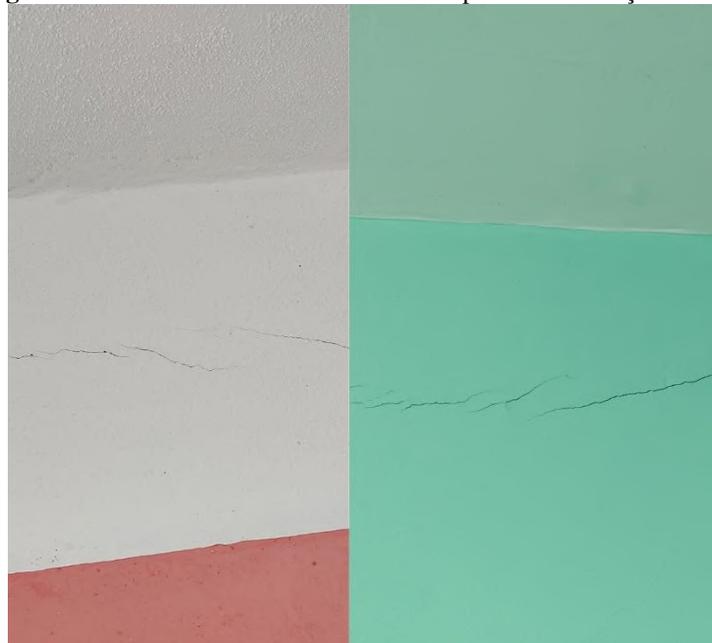
Figura 23. Fissuras horizontais ocasionadas por movimentação térmica

As fissuras decorrentes de movimentações térmicas podem ser prevenidas com a adoção de juntas de dilatação bem dimensionadas. Outra medida recomendada é retardar a execução da alvenaria de vedação, permitindo que a estrutura de concreto finalize seu processo de deformação, reduzindo assim o risco de fissuras entre a estrutura e as paredes. Além disso, o preenchimento com materiais flexíveis, aplicado em pontos como topo, base ou áreas de

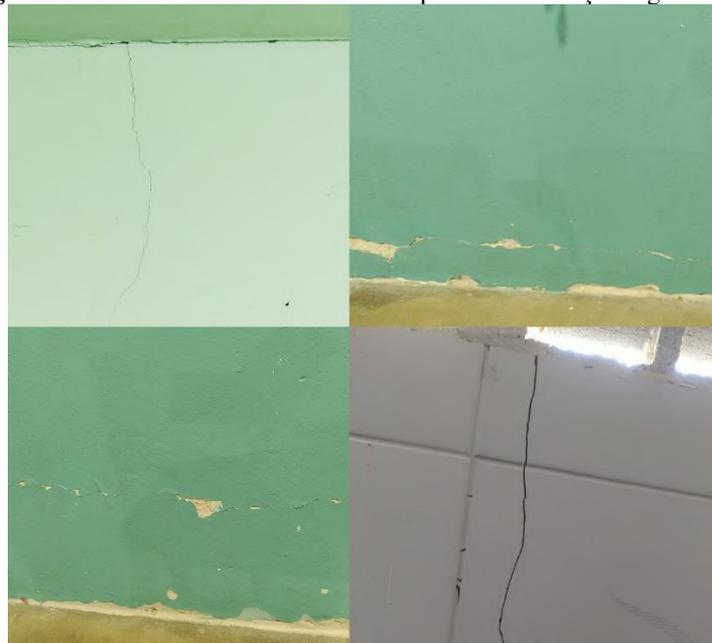
Figura 24. Fissuras verticais ocasionadas por movimentação higroscópica

Para prevenir fissuras causadas por movimentações higroscópicas, recomenda-se impermeabilizar tanto o alicerce da edificação quanto as primeiras fiadas da alvenaria, utilizando argamassa polimérica. Além disso, a execução de uma pequena inclinação na calçada, direcionando a água para o escoamento, contribui para evitar o acúmulo e a formação de poças (Andrade, 2019).

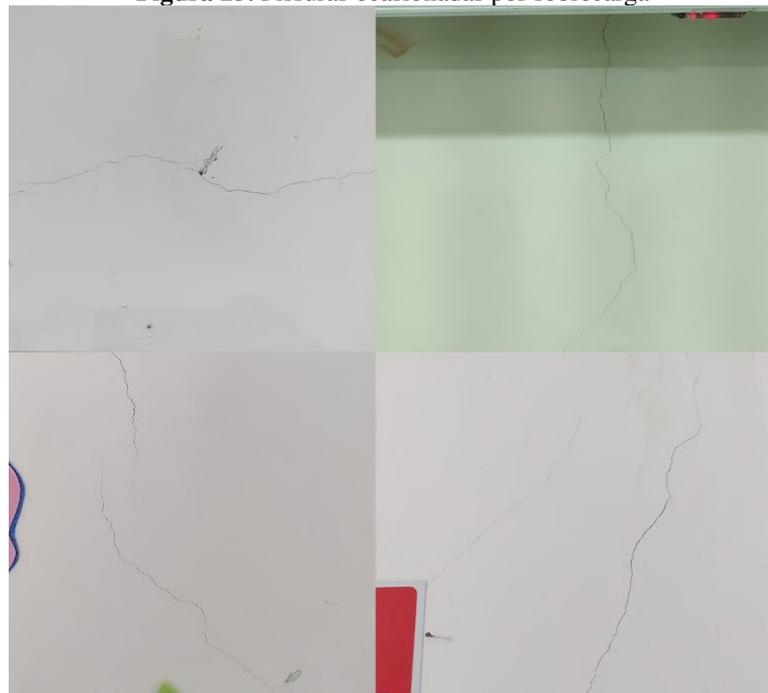
Figura 25. Fissuras ocasionadas por sobrecarga

A mitigação das fissuras e trincas causadas por sobrecargas depende da condição estrutural. Quando a sobrecarga já tiver sido removida, é possível realizar o fechamento das fissuras com argamassa modificada com polímeros acrílicos, de propriedades tixotrópicas, aplicada com colher; argamassa fluida tipo *grout*; ou injeção de resinas, como acrílicas, epoxídicas ou metacrilato. Nos casos em que a sobrecarga seja permanente, será necessário o reforço da estrutura, considerando alternativas como o aumento da área de concreto de pilares e vigas, ou o reforço com colagem de chapas de aço, fibras de vidro ou carbono (Braga, 2015).

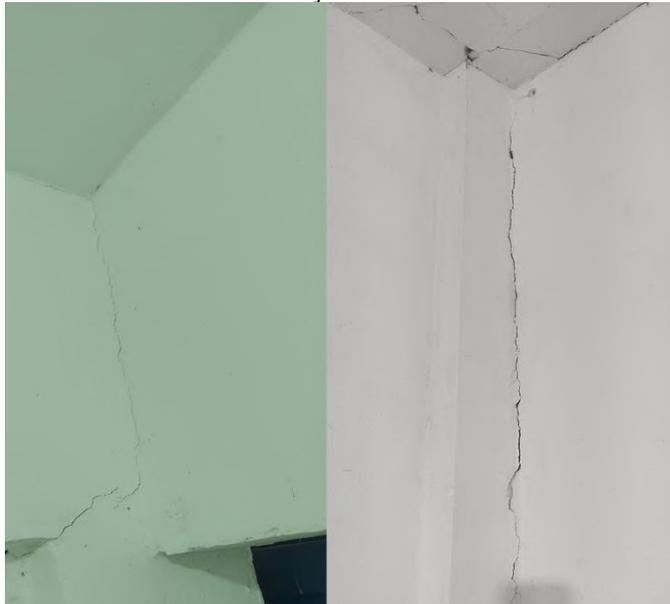
Figura 26. Fissuras ocasionadas deformação excessiva de estruturas de concreto armado

Para reparar o destacamento entre paredes e pilares, recomenda-se inserir material flexível no encontro entre os elementos. Quando o destacamento for causado por retração da alvenaria, deve-se aplicar, em paredes revestidas, uma tela metálica fina adicionada na nova argamassa (Braga, 2015).

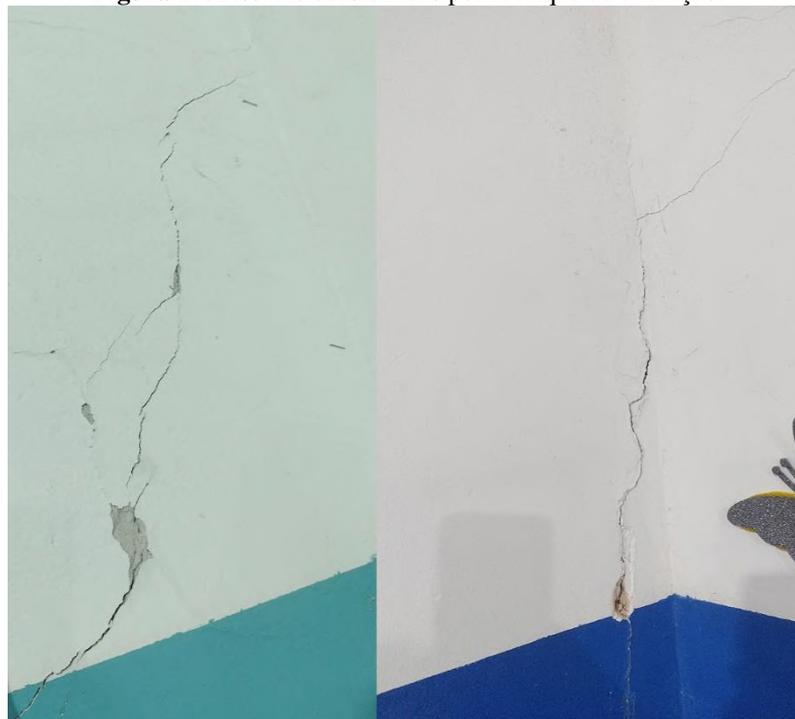
Figura 27. Fissuras ocasionadas por recalque de fundação

Para mitigar os efeitos dos recalques em fundações, é fundamental realizar o acompanhamento contínuo da patologia, por meio de medições e coleta de dados em campo, a fim de compreender o comportamento real das fundações (Figur, 2015). De acordo com Milititsky *et al.* (2005), identificar a origem exata dos movimentos apenas pela análise das fissuras é um processo complexo, devido à interação entre os diversos elementos que compõem a edificação e aos efeitos combinados de movimentações que não necessariamente decorrem de recalques.

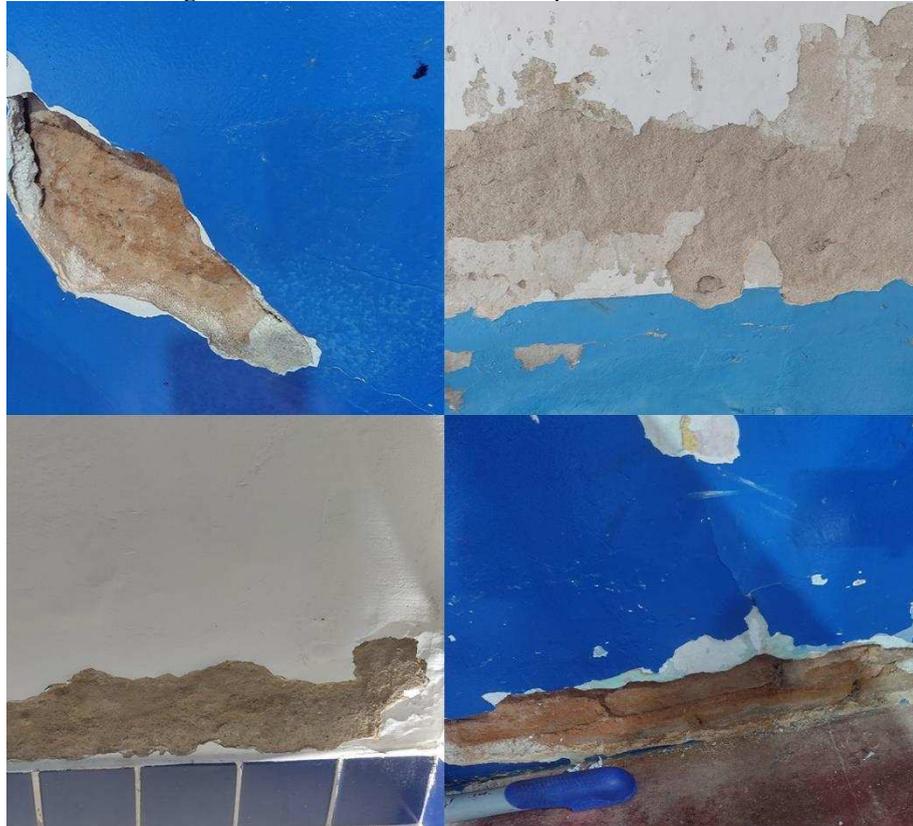
cerâmicos da alvenaria, conforme ilustrado na Figura 28.

Figura 28. Destacamento de reboco presente nas escolas

O procedimento de correção para esta patologia envolve, primeiramente, a remoção completa das áreas desagregadas ou sem aderência. Em seguida, a base deve ser limpa por meio de raspagem para eliminar quaisquer vestígios soltos. Por fim, aplica-se um material impermeabilizante, como um aditivo hidrofugante na argamassa, antes de executar a nova camada de reboco e o acabamento final (Gaspar; Colen; Brito; 2007).

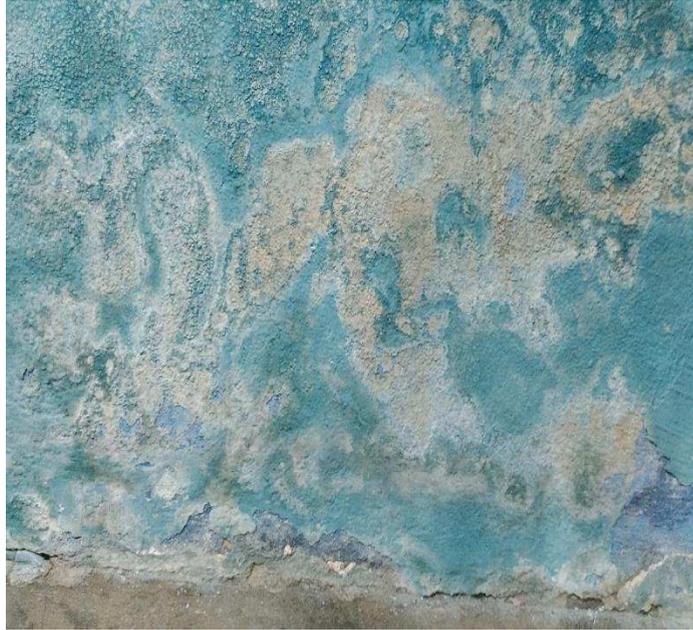
Figura 29. Destacamento por umidade ascendente com presença de eflorescência

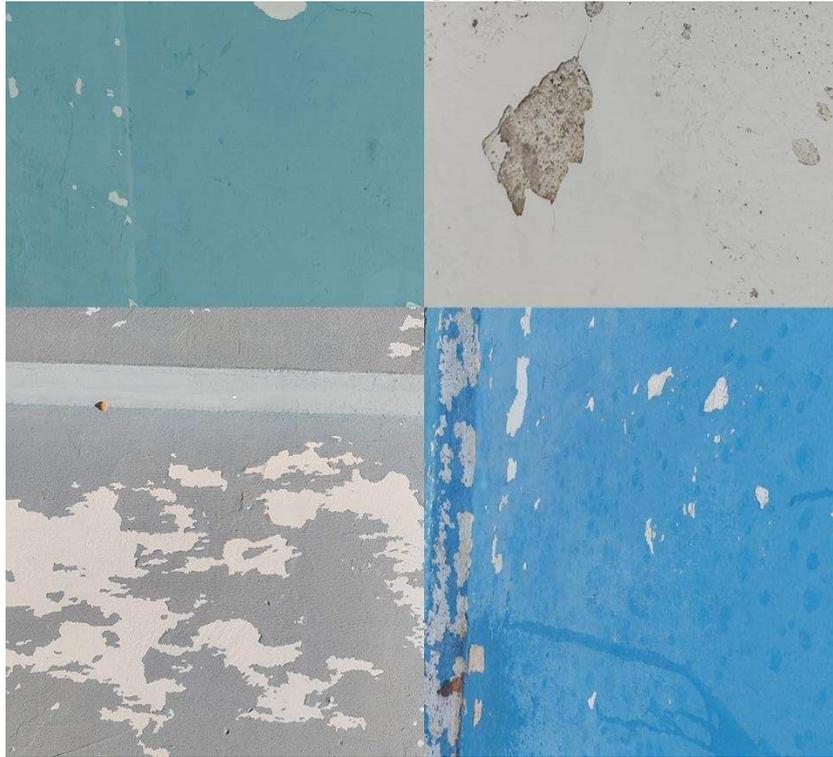
Figura 30. Destacamento da pintura presente nas escolas

Como medida corretiva ou preventiva para esta falha, Brito (2003) recomenda a utilização de uma pintura com características de estanqueidade. Segundo o autor, deve-se aplicar mais de duas demãos de uma tinta que contenha resina epoxídica ou poliuretânica em sua composição, pois tais materiais oferecem maior resistência aos agentes climáticos que originam o destacamento.

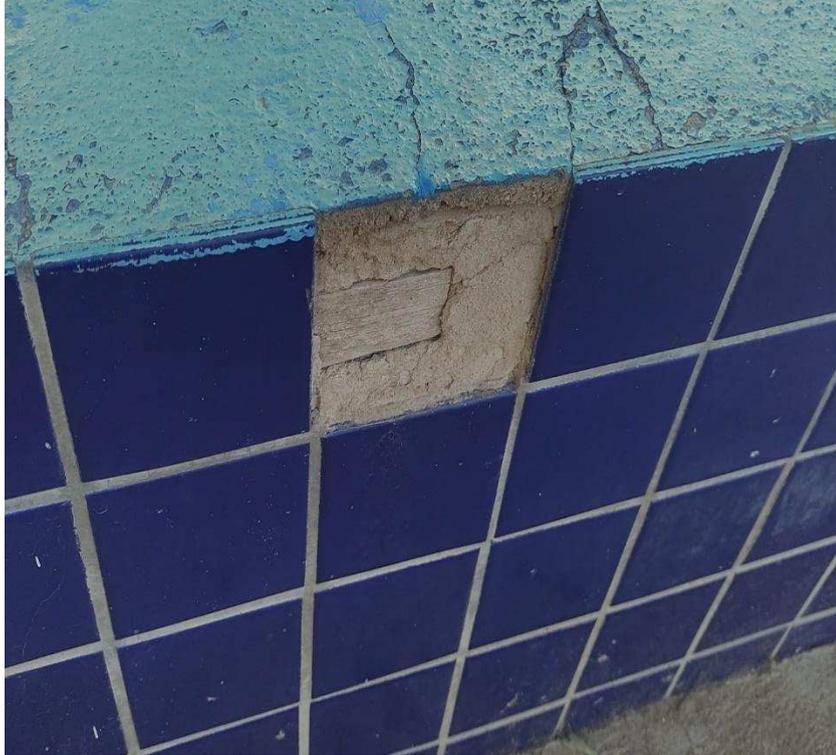
Figura 31. Destacamento de azulejo na EMEF Alírio Meira

Contudo, para prevenir tais falhas, é fundamental que a aplicação siga as normas técnicas. Requisitos como a limpeza dos materiais e a escolha de rejunte e argamassa colante compatíveis com o ambiente são essenciais, estabelecidos pela NBR 8214:1983. Para o caso específico de fachadas, a NBR 14081:2012 determina o uso de argamassa tipo AC-II, enquanto a NBR 8214:1983 também preconiza a criação de juntas de movimentação para absorver as tensões do sistema de revestimento (Figur, 2015).

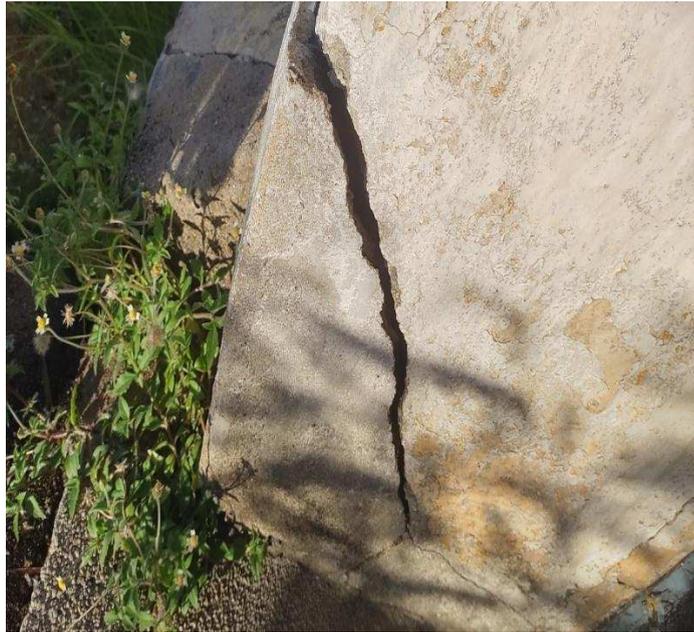
Figura 32. Trinca observada em elemento estrutural na EMEF Aristides Hamad Timene

A inspeção visual em uma seção de um dos pilares trincados revelou que o elemento não possuía armadura de aço para resistir aos esforços de compressão da estrutura. Tal fato indica se tratar de um sistema construtivo arcaico, sem a presença de concreto armado, e levanta a hipótese de que essa deficiência estrutural tenha sido a causa principal do elevado número de manifestações patológicas encontradas especificamente nesta instituição, que totalizaram um índice de influência de 247 unidades. É relevante notar que o mesmo padrão de fissuras se repete nos demais pilares da edificação, sugerindo uma vulnerabilidade sistêmica (Figura 33).

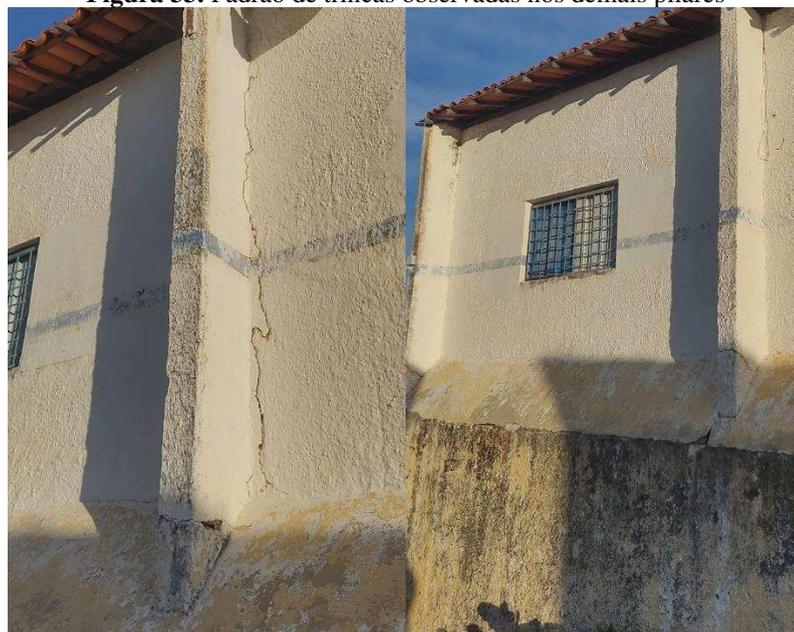
Figura 33. Padrão de trincas observadas nos demais pilares

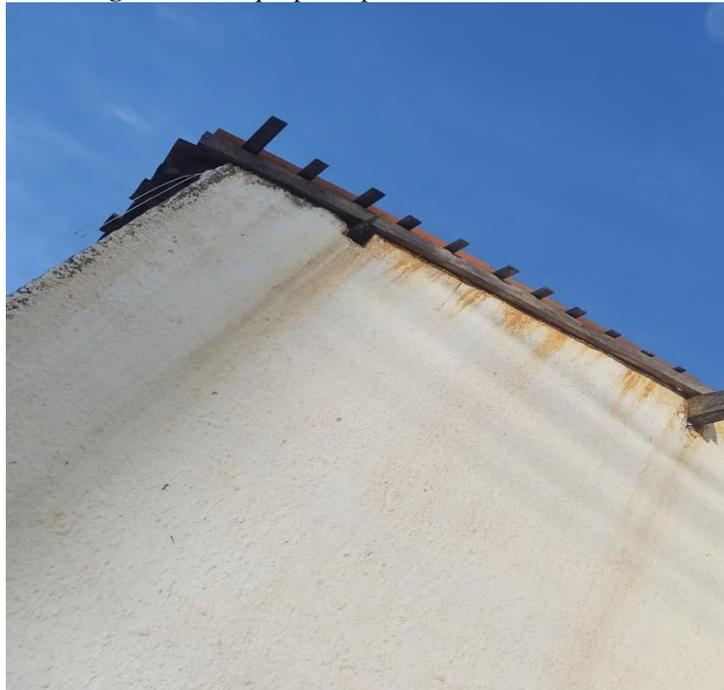
Figura 34. Ataque por cupim na estrutura do telhado
