**VISTORIA E AVALIAÇÃO DE INCONFORMIDADES CONSTRUTIVAS EM
EDIFICAÇÃO RESIDENCIAL: UM CASO PRÁTICO EM CAMPINA GRANDE-PB.**

Trabalho de Conclusão de Curso apresentado ao Curso de Construção de Edifícios, do Instituto Federal da Paraíba – Campus Campina Grande-PB, em cumprimento às exigências parciais para a obtenção do título Tecnólogo em Construção de Edifícios.

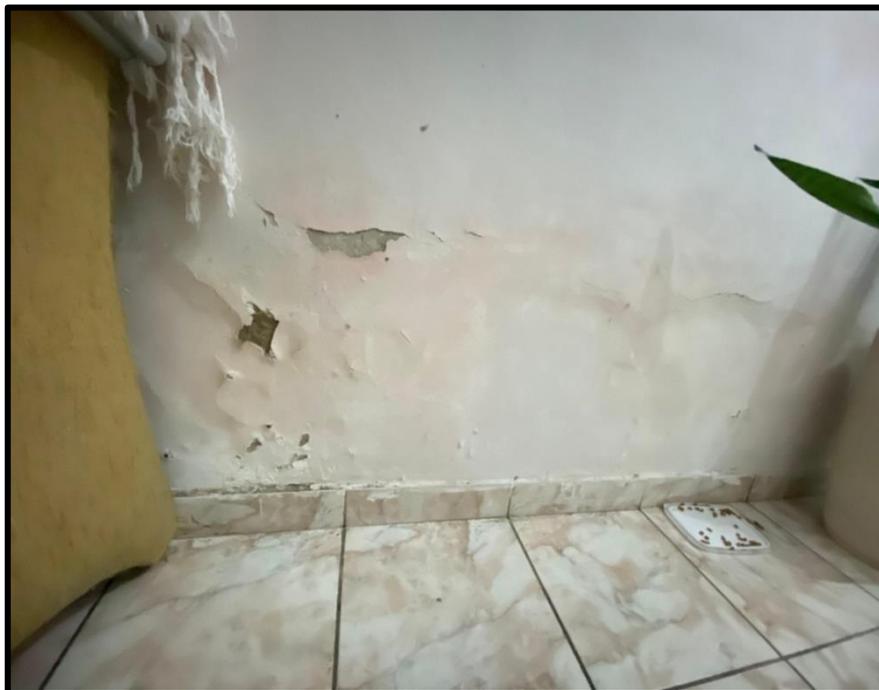
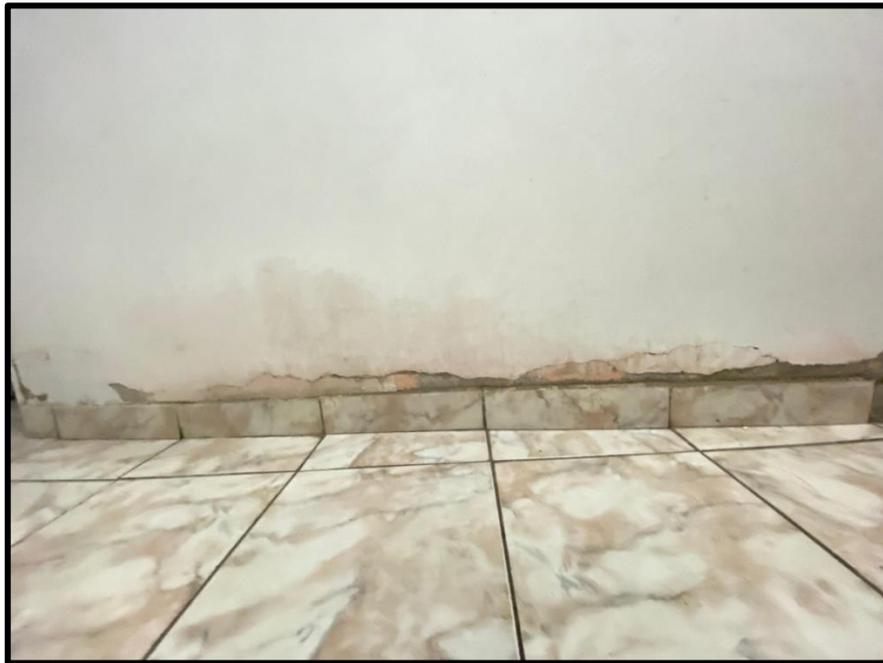
Figura 2 - Umidade na alvenaria.

Descrição dos danos: Degradação dos blocos cerâmicos e revestimentos pelo ataque de sais (cloretos, sulfatos e nitratos).

(a) Parede esquerda do hall do térreo.

(b) Parede direita do hall do térreo.

- Causa danos estéticos e funcionais: como manchas, bolores, pintura descascando;
- Reduz a durabilidade: acelera degradação de revestimentos, argamassas e juntas;
- Afeta o conforto térmico e salubridade, pois favorece a projeção de fungos e prejudica o ar interno.
- Pode evoluir para problemas estruturais, se houver armaduras próximas, mas não compromete imediatamente a segurança da edificação.

Adicionalmente, diante da identificação de infiltrações decorrentes tanto da ação de águas pluviais quanto do processo de umidade por capilaridade, evidenciadas por inconformidades na pintura e no reboco, recomenda-se a execução de intervenções corretivas com a maior brevidade possível nas áreas afetadas, a fim de evitar o agravamento dos danos e assegurar a preservação da integridade da edificação.

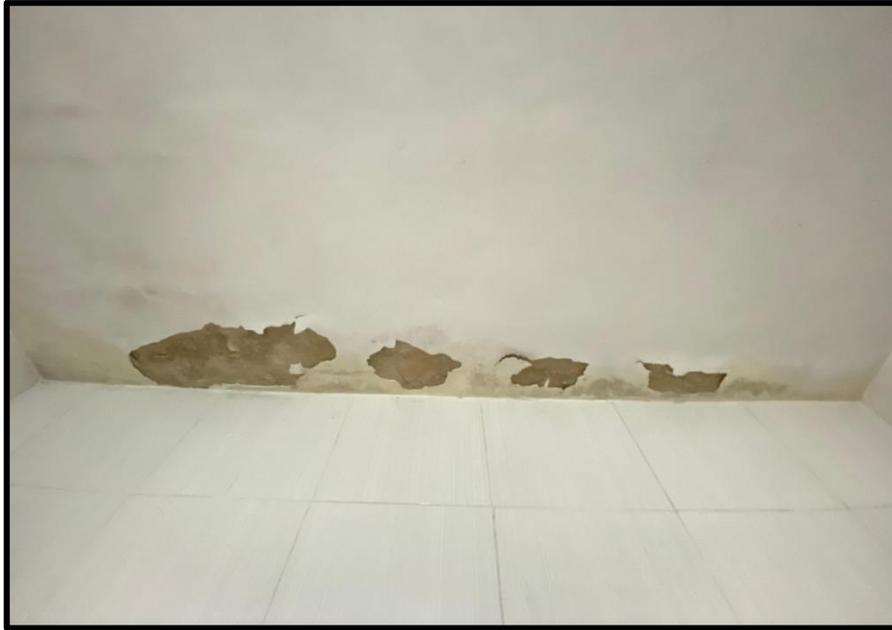
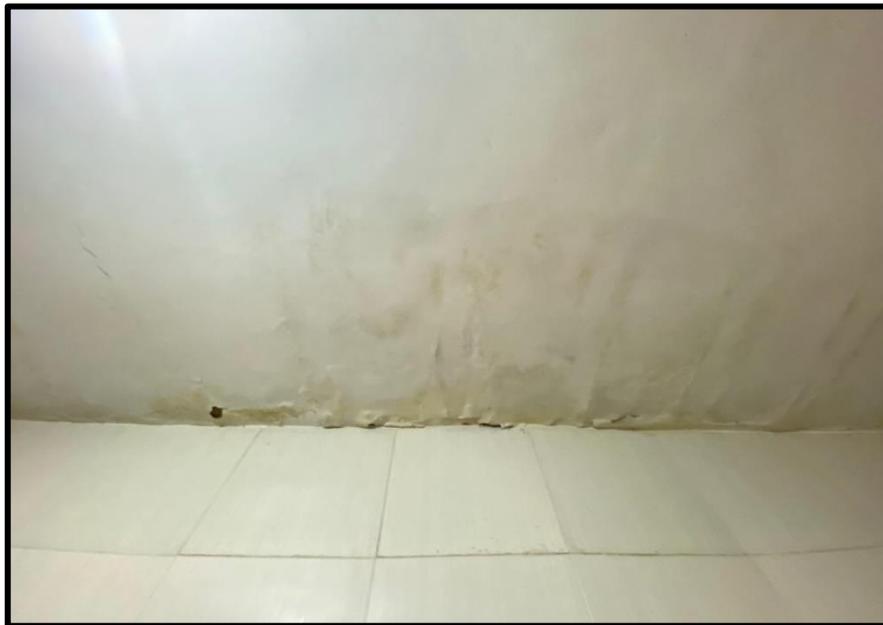
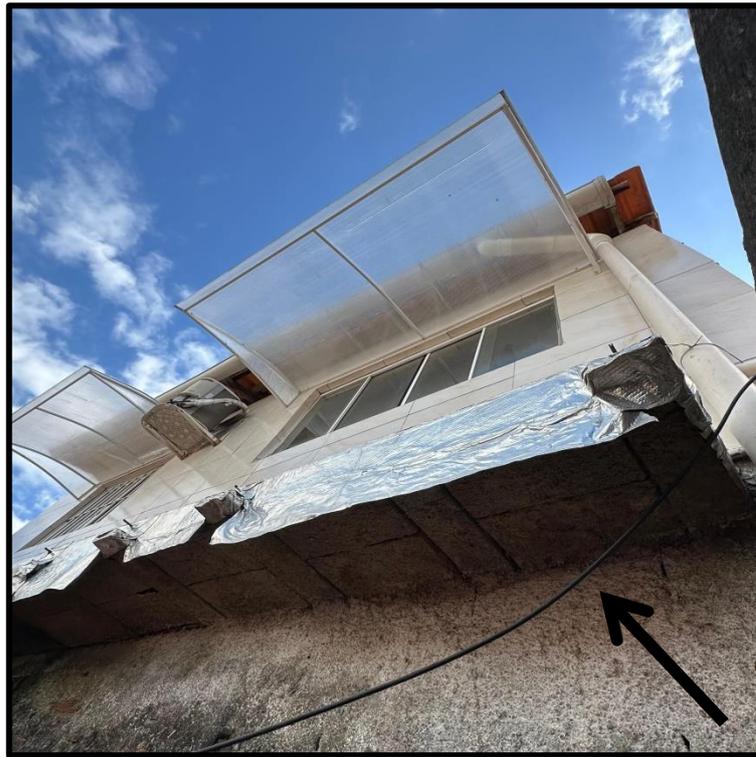
Figura 3 - Descolamento de pintura.

Descrição dos danos: Infiltração da água da chuva através de um trecho de laje exposta, que ocasionam vazamentos e manchas, com a presença de bolor e fungos no teto, que contribuem para o processo de degradação do mesmo;

(a) Parede direita da cozinha do térreo.

(b) Parede frontal da cozinha do térreo.

(c) Trecho de laje do térreo exposta.

O descolamento da pintura é um efeito visível de uma falta de proteção externa da edificação, uma vez que a água da chuva infiltra diretamente na parte da laje que se encontra exposta.

- Compromete o desempenho funcional do sistema;
- Causa impacto direto na durabilidade, salubridade e segurança;
- Pode evoluir rapidamente para danos estruturais ou comprometer outros elementos (elétrica, revestimentos, saúde dos ocupantes).

- Proliferação de fungos e mofos;
- Danos a instalações elétricas (risco de curto-circuito);
- Comprometimento da laje com o tempo (corrosão da armadura, risco estrutural).

Realizar a impermeabilização da laje com manta asfáltica, a fim de evitar infiltrações decorrentes da ação da chuva. Em seguida, remover a pintura danificada, realizar o lixamento da superfície, aplicar fundo selador, corrigir imperfeições com massa adequada e, por fim, aplicar pintura com propriedades antimofos.

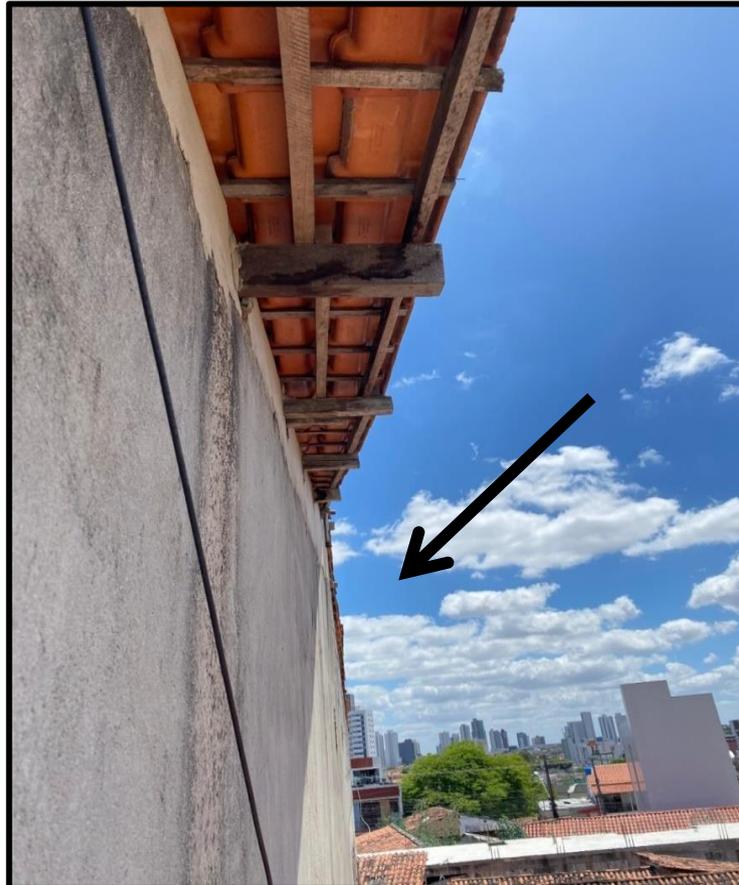
Figura 4 - Coberta.

Descrição dos danos: Infiltração da água da chuva através da cobertura, que ocasionam vazamentos, manchas nos forros de gesso, umidade nas peças de madeira que contribuem para o processo de degradação das mesmas.

Causa: Execução deficiente da cobertura que resultou na ausência de beiral e na não implementação de algeroz, comprometendo a adequada condução das águas pluviais e aumentando o risco de infiltrações nas fachadas.

- Infiltrações nas paredes externas e internas, provocadas pelos respingos da água da chuva diretamente sobre a alvenaria.
- Descolamento de revestimentos (reboco, pintura, cerâmica) por exposição direta à água.
- Eflorescência e mofo, comprometendo o conforto e a salubridade.
- Deterioração precoce da edificação.

Telhado sem beiral e sem algeroz (800 pontos): condição que favorece a incidência direta de água sobre as fachadas, gerando infiltrações e comprometendo a durabilidade dos elementos construtivos;

Recomenda-se realizar a extensão do beiral por meio da amarração de peças de madeira, formando uma estrutura complementar. Para isso, deve-se cortar a última ripa existente em ângulo de 45°, unindo-a a uma nova ripa por meio de parafusos, garantindo estabilidade e continuidade. Em seguida, deve-se fazer o preenchimento com telhas, assegurando a adequada condução da água da chuva e evitando novas infiltrações.

Uma segunda recomendação que pode ser feita é levantar uma alvenaria na extremidade da cobertura onde não há beiral, unindo-a ao telhado com preenchimento em argamassa de cimento. Essa solução cria uma barreira física eficaz contra a entrada de água, contribuindo para a proteção da edificação contra infiltrações.

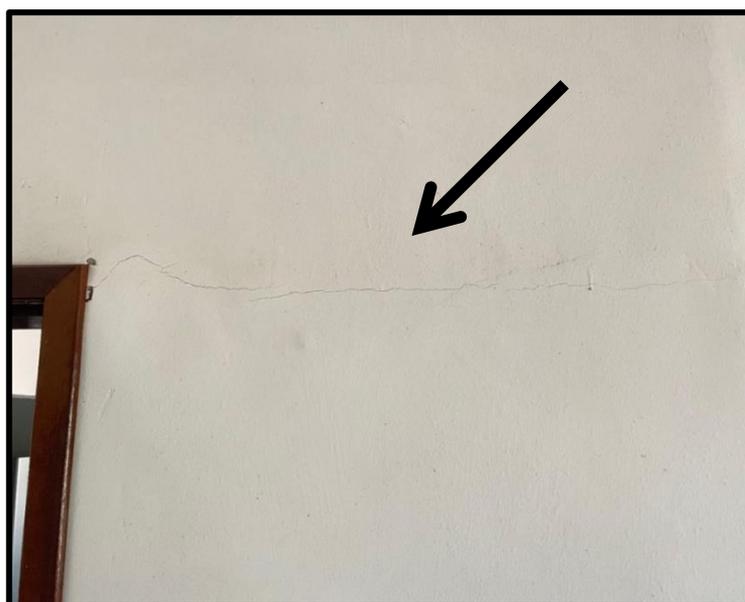
Figura 5 - Fissura geométrica.

Descrição dos danos: A movimentação térmica de materiais diferentes permite a abertura de fissuras geométricas na região entre a alvenaria de vedação antiga e a nova.

A fissura observada na alvenaria é atribuída à movimentação térmica diferencial entre tijolos com diferentes idades de cura. Tijolos mais novos possuem maior teor de umidade interna e, conseqüentemente, estão mais sujeitos a variações dimensionais causadas por retração ou dilatação térmica. Quando utilizados em conjunto com tijolos mais antigos, que já passaram por esse processo de estabilização, ocorre uma movimentação desigual entre os blocos, gerando tensões internas na alvenaria.

Essa incompatibilidade de comportamento térmico entre os materiais resulta no aparecimento de fissuras indica erro de execução o que faz com que a inconformidade se enquadre como uma anomalia de origem endógena.

- São superficiais e não evoluem para trincas estruturais;
- Não comprometem a estabilidade nem a segurança estrutural;
- Têm impacto apenas estético;
- Podem ser tratadas com correções simples, como preenchimento e repintura.

- Abrir e limpar a fissura, removendo partes soltas ou fracas da argamassa;
- Preencher a fissura com selante flexível (ex.: silicone neutro, PU ou massa acrílica específica para fissuras) ou com telas de amarração entre as alvenarias, para que se permitam movimentações térmicas, sem voltar a trincar a alvenaria;
- Rebocar novamente e realizar acabamento com pintura adequada.

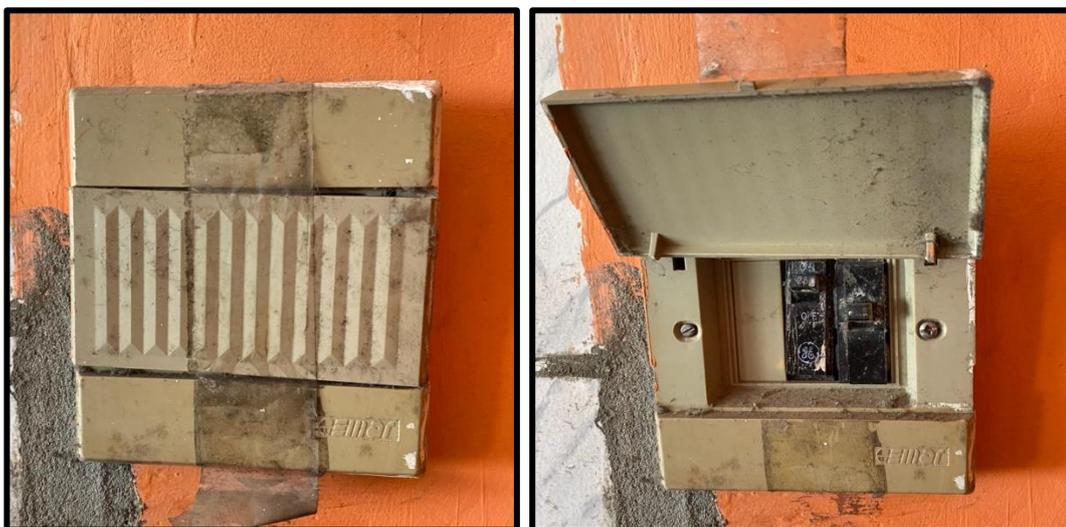
Descrição dos danos: Quadro de disjuntores quebrado sustentado por um plástico ficando susceptível a exposição.

(a) Quadro fechado.

(b) Quadro aberto.

- Ainda pode estar operando, mas abaixo dos padrões de segurança atuais (ex.: sem proteção contra fuga de corrente);
- Pode desarmar indevidamente ou não desarmar quando necessário;
- Pode ter disjuntores incompatíveis com os circuitos atuais, o que aumenta o risco de falha do sistema elétrico;
- Pode comprometer a segurança da edificação a médio prazo se houver sobrecargas ou curtos-circuitos.

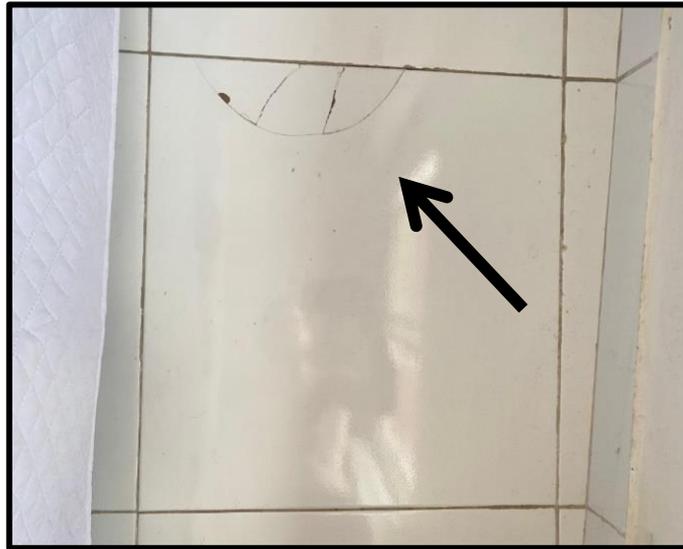
Figura 7 - Revestimento quebrado.

Descrição dos danos: O revestimento do piso encontra-se quebrado podendo acumular sujeira e principalmente água, podendo causar infiltração.

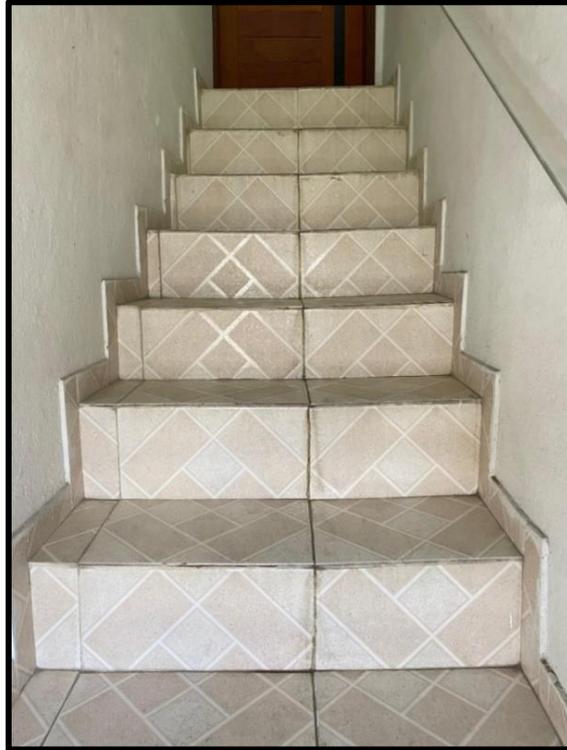
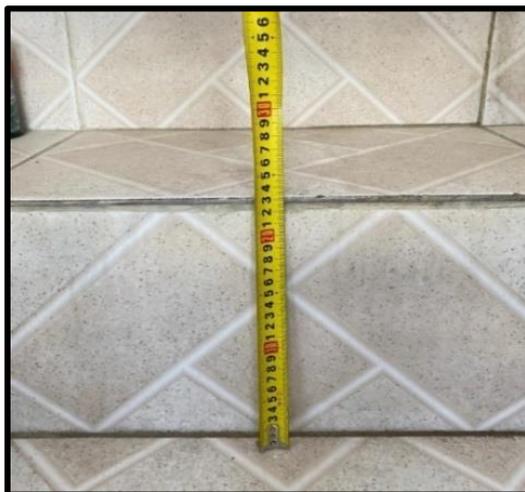
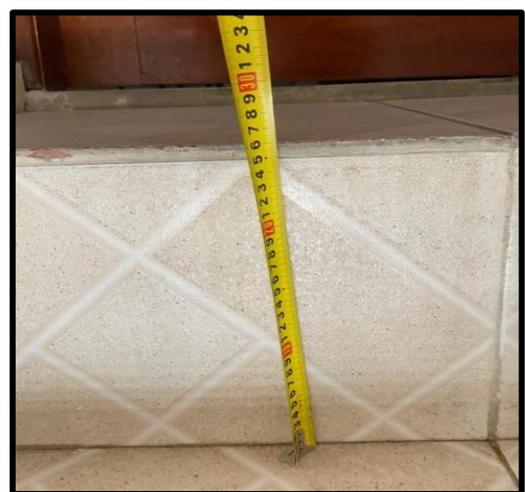
Figura 8 - Escada com pisos e espelhos diferentes.

Descrição dos danos: A escada apresenta variações progressivas nas dimensões dos degraus, iniciando com pisos e espelhos menores, que aumentam gradualmente ao longo da subida.

(b) Espelho do 1º degrau com 23cm.

(c) Espelho do último degrau com 26,5cm.

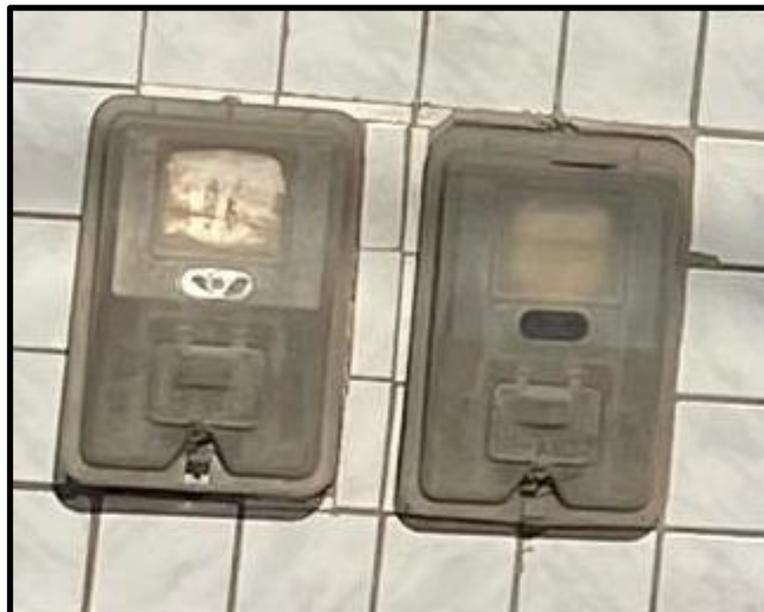
Figura 9 - Quadros de medição de energia obsoletos.

Descrição dos danos: O quadro de medição apresenta-se em condições precárias, pois se trata de um modelo antigo, está sujo, danificado e sem os parafusos de fixação adequados, o que compromete sua estabilidade e segurança. Em razão dessas condições, a concessionária Energisa não consegue realizar a leitura direta do consumo, efetuando a cobrança com base na média das últimas faturas da unidade consumidora.

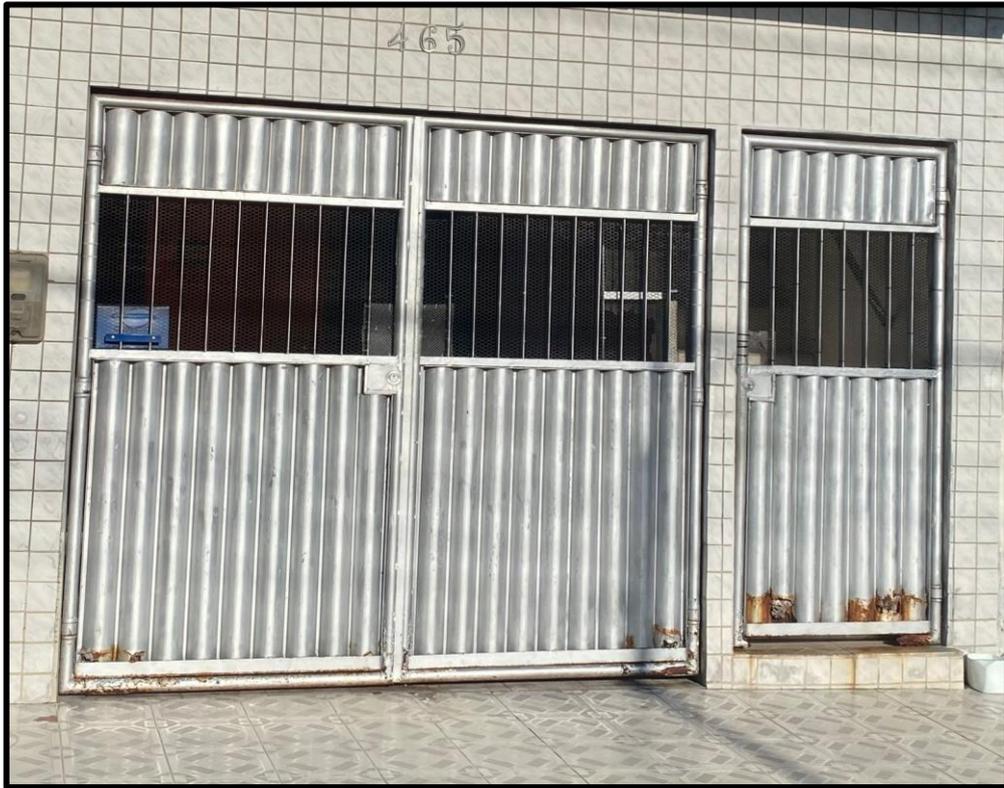
Figura 10 - Esquadrias de ferro deterioradas.

Descrição dos danos: O portão de entrada da casa apresenta sinais de desgaste e ferrugem em estágio avançado, comprometendo a segurança do imóvel.

A urina de animais, por ser altamente ácida, acelerou o processo de corrosão, pois o ferro é vulnerável à urina, que contém amônia e compostos ácidos, acelerando sua corrosão. Mas esse não foi a causa única da inconformidade, o problema se agravou pela omissão de ações preventivas, o que configura falha de gerenciamento.

Esquadrias de ferro deterioradas (800 pontos): apresentam perda de funcionalidade e risco de segurança, além de permitir a entrada de água e comprometer o isolamento do ambiente;

Recomenda-se a substituição do portão de ferro por um modelo em alumínio, preferencialmente anodizado ou com pintura eletrostática, pois esse material apresenta alta resistência à ação da urina de animais, não sofrendo oxidação nem corrosão. Além disso, o

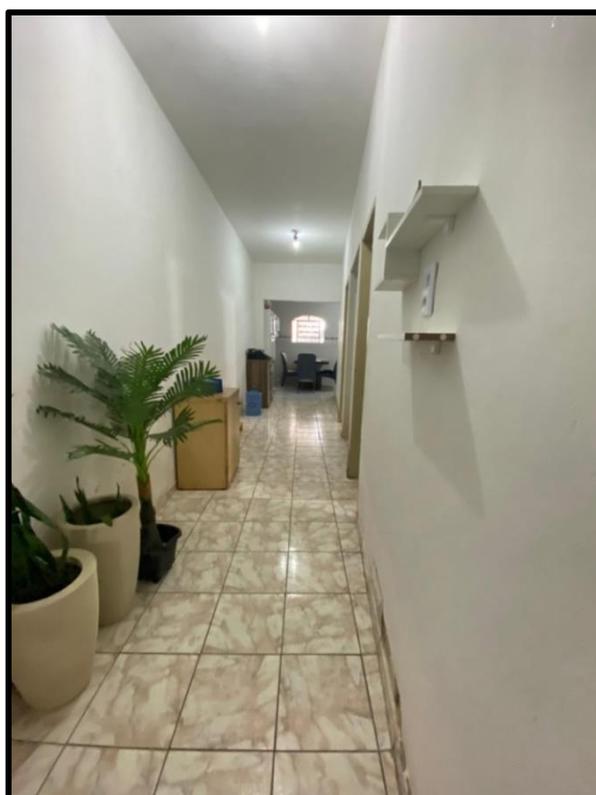
Figura 11 - Casa fora de esquadro.

Descrição dos danos: A edificação apresenta desvios geométricos significativos, estando completamente fora de esquadro. As paredes seguem um ângulo de aproximadamente 30°, destoando da ortogonalidade padrão. Além disso, algumas paredes apresentam falta de prumo, resultando em saliências irregulares conhecidas popularmente como “bucho”.

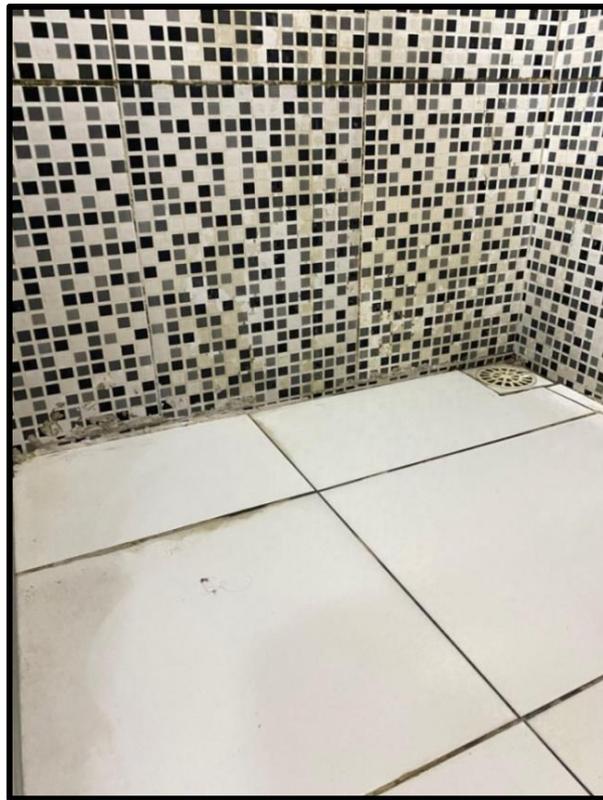
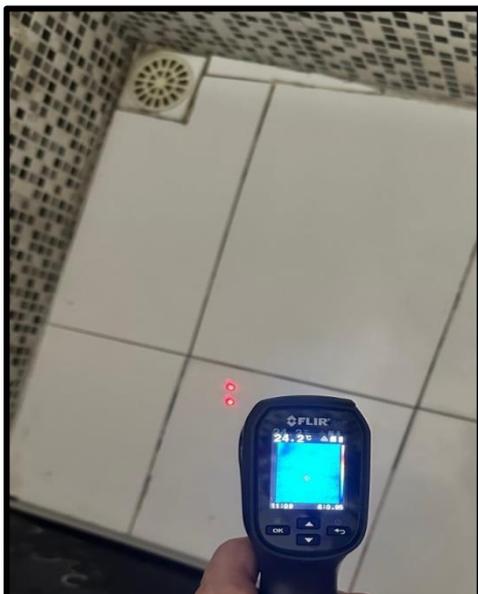
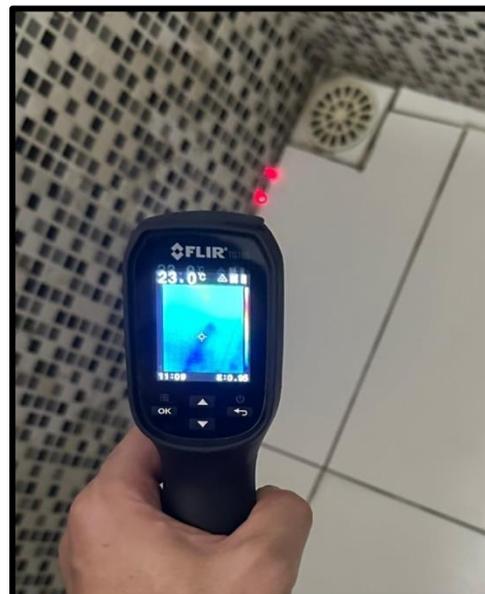
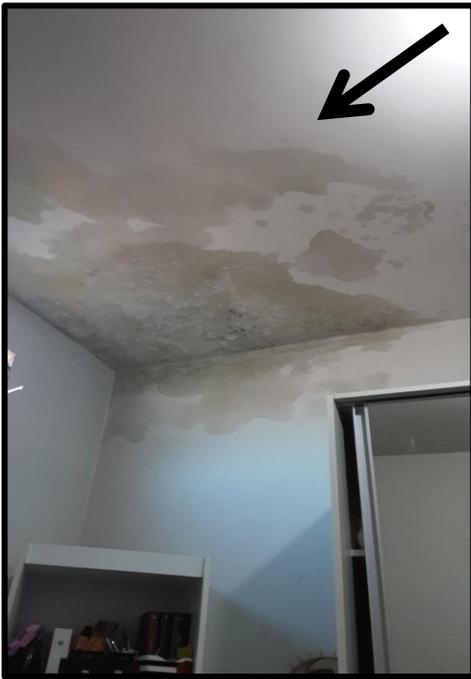
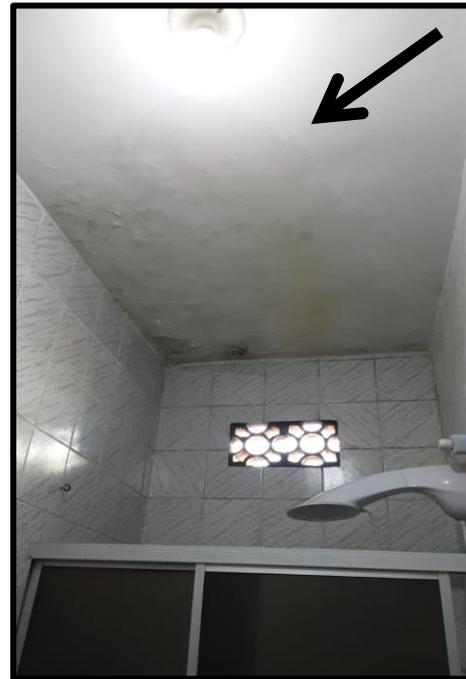
Figura 12 - Banheiro com caimento incorreto.

Descrição dos danos: O banheiro do 1º andar apresenta inadequada inclinação para o escoamento da água, resultando em acúmulo e empoçamento frequente. Essa condição compromete a durabilidade do rejunte, que acaba se deteriorando e rompendo, permitindo a infiltração de água que pode causar danos à estrutura do pavimento inferior.

(a) Água empossada.

(b) Temperatura da cerâmica em local seco.

(c) Temperatura da cerâmica em local onde há infiltração.

Durante a etapa de assentamento do contrapiso e revestimentos, é essencial que os profissionais verifiquem e garantam a declividade correta. A ausência desse controle resulta em pisos que não direcionam a água para os ralos, promovendo infiltrações.

Além disso, o empoçamento contínuo acelera o desgaste dos materiais, como o rejunte e o revestimento, facilitando o rompimento dessas camadas de proteção. Com isso, a água infiltra-se para os pavimentos inferiores, causando danos estruturais e compromissos à durabilidade da edificação.

Caimento incorreto no banheiro (800 pontos): compromete o escoamento adequado da água, resultando em empoçamentos. Essa condição favorece o desgaste prematuro dos materiais de acabamento, como rejuntas e revestimentos, e facilita a ocorrência de infiltrações para os pavimentos inferiores, podendo gerar danos estruturais.

Assentamento do revestimento: Após a regularização do contrapiso, recomenda-se o assentamento do revestimento cerâmico, observando o respeito à declividade para assegurar o escoamento eficiente da água. Além disso, é importante utilizar rejuntas impermeáveis e materiais de vedação que previnam infiltrações.
