**ANÁLISE DAS FALHAS NA EXECUÇÃO DE SERVIÇOS DE ENGENHARIA SOB A  
PERSPECTIVA DAS ÁREAS DE CONHECIMENTO DO PMBOK: ESTUDO DE  
CASO EM RESIDENCIAL MULTIFAMILIAR BEIRA-MAR**

Trabalho de Conclusão de Curso apresentado ao Curso Superior de Bacharelado em Engenharia Civil do Instituto Federal de Educação, Ciência e Tecnologia da Paraíba, como requisito curricular obrigatório para obtenção do título de Engenheira Civil.

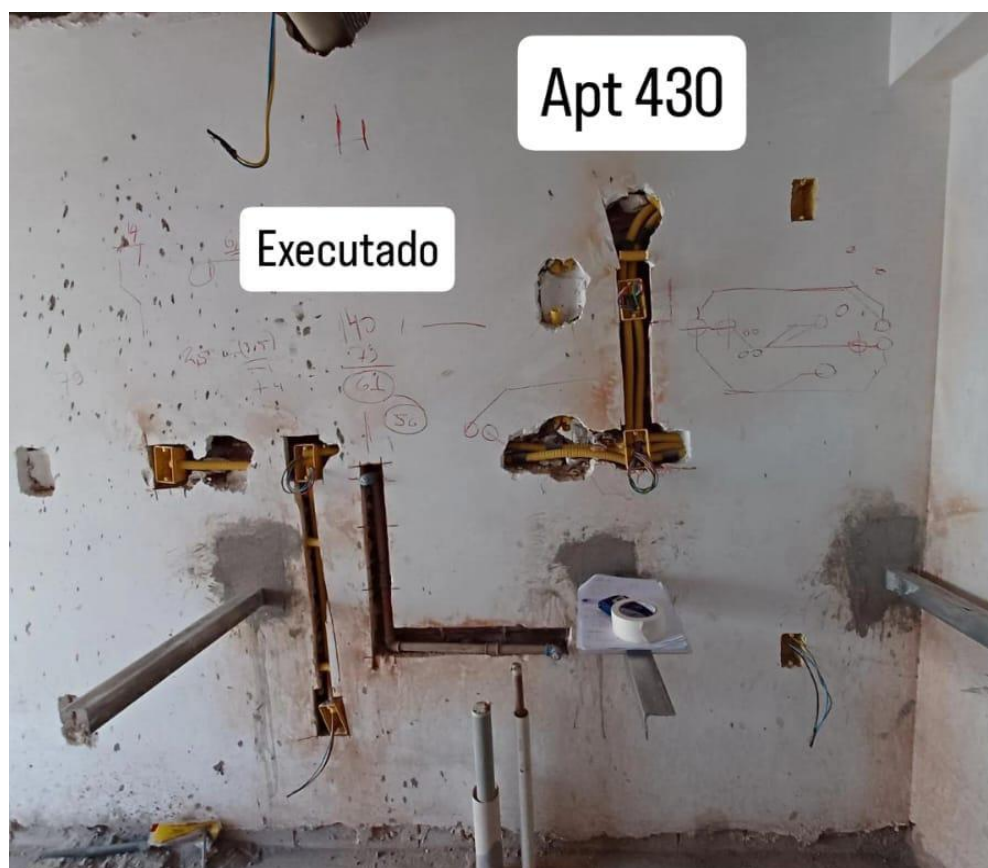
Figura 5 – Execução real dos pontos elétricos e hidrossanitários – Unidade 430

De forma complementar, a Figura 5 apresenta a remoção parcial do revestimento em gesso para correção de interferências nos pontos de instalações, evidenciando a execução do acabamento antes da estabilização das etapas predecessoras. Tal situação demonstra falha na sequência lógica dos serviços, uma vez que alterações posteriores exigiram demolições e reexecuções, ampliando custos e atrasos no cronograma. Esse cenário reforça o caráter sistêmico das não conformidades identificadas, associando o retrabalho observado a deficiências nos domínios do planejamento, do trabalho do projeto e da qualidade.

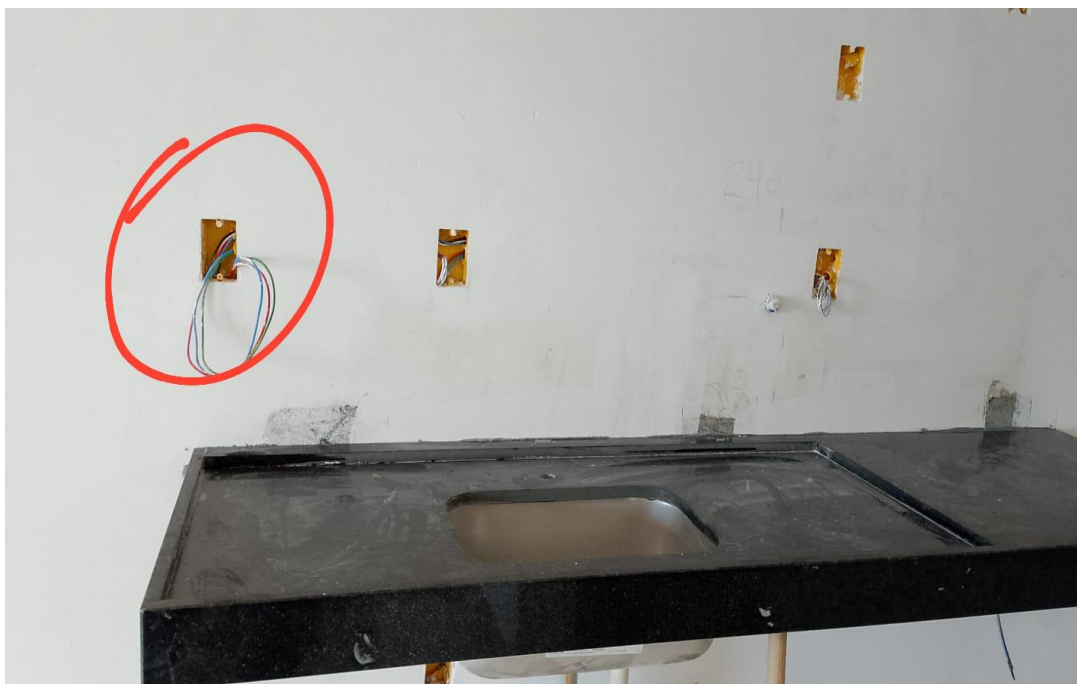
Figura 7 – Fechamento prematuro de pontos elétricos e hidrossanitários

Conforme observado na Figura 7, verifica-se o fechamento de pontos elétricos e hidrossanitários em paredes de cozinha antes da validação definitiva do layout arquitetônico. Essa prática resultou na necessidade de reabertura posterior dos fechamentos, caracterizando retrabalho imediato e desperdício de material. Tal situação evidencia falha no domínio do planejamento e no domínio da qualidade, uma vez que o serviço foi liberado sem critérios formais de verificação.

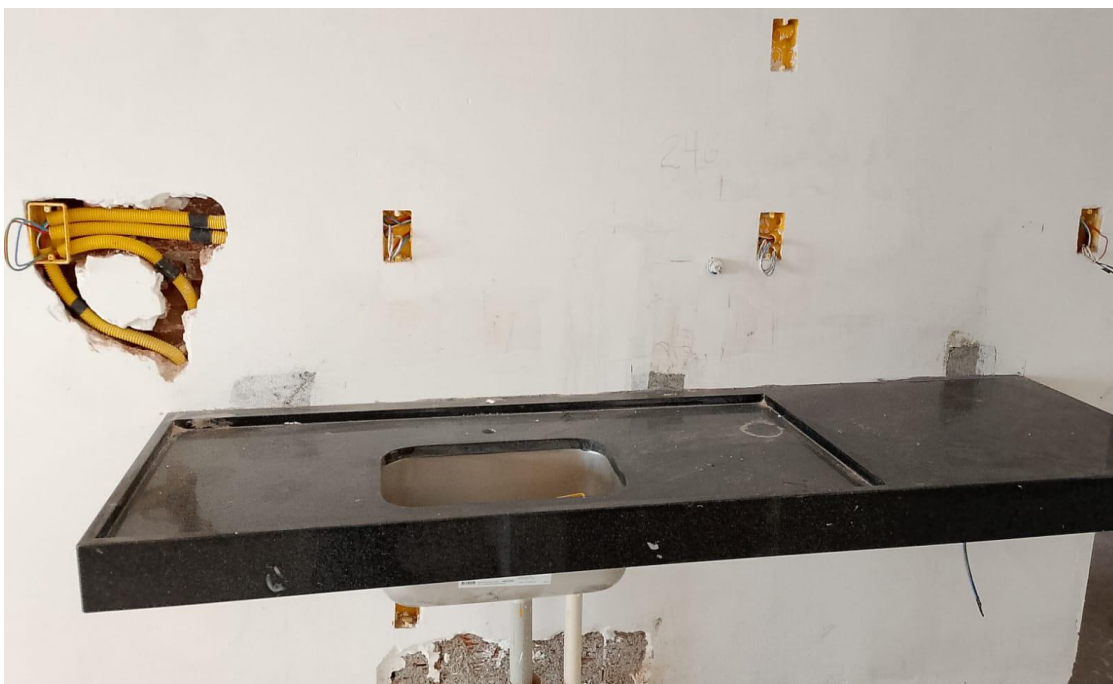
Figura 8 – Retrabalho em parede de gesso após necessidade de correção de pontos

Na Figura 8, observa-se a remoção parcial do revestimento em gesso para correção de interferências nos pontos elétricos e hidráulicos. Como o gesso foi aplicado antes da consolidação das etapas predecessoras, o serviço precisou ser demolido e reexecutado, comprometendo a produtividade da equipe e impactando negativamente o cronograma. Esse cenário evidencia execução fora da sequência lógica dos serviços, refletindo deficiências no domínio do trabalho do projeto.

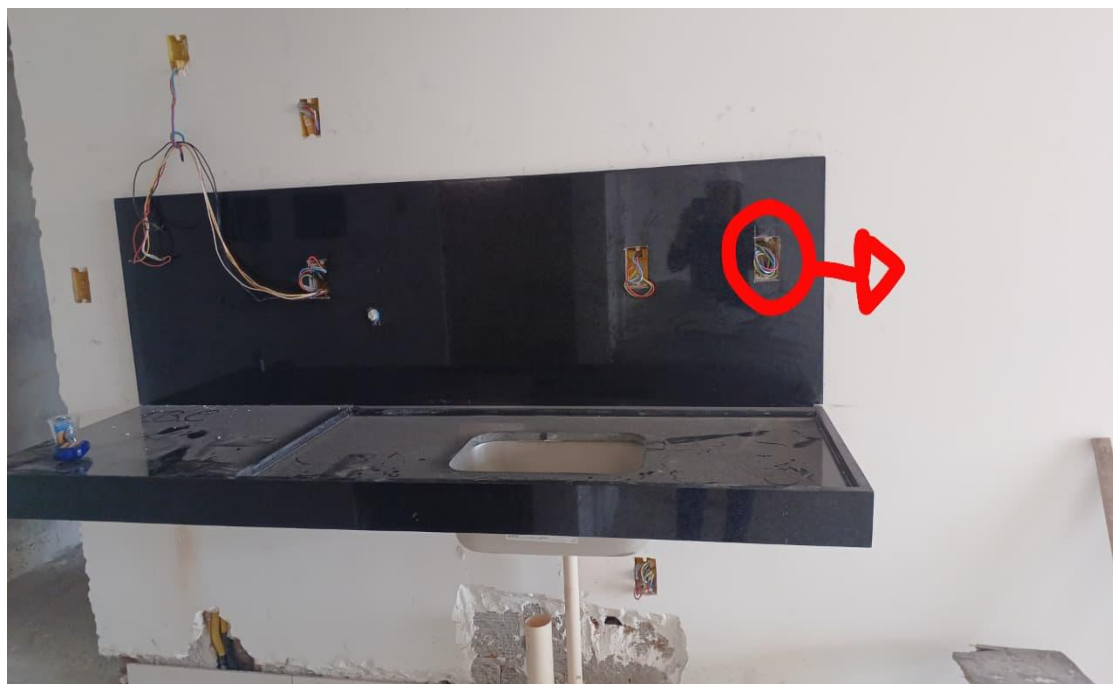
Figura 9 – Corte em respaldo de granito posteriormente inutilizado

A Figura 9 apresenta o corte realizado no respaldo de granito com base no posicionamento incorreto dos pontos. Após a identificação da incompatibilidade, a peça tornou-se inutilizável, resultando em perda total de material nobre. Esse caso ilustra de forma clara a violação do princípio do foco em valor, visto que recursos financeiros foram empregados sem geração de benefício ao produto final, além de demonstrar fragilidade no controle preventivo da qualidade.

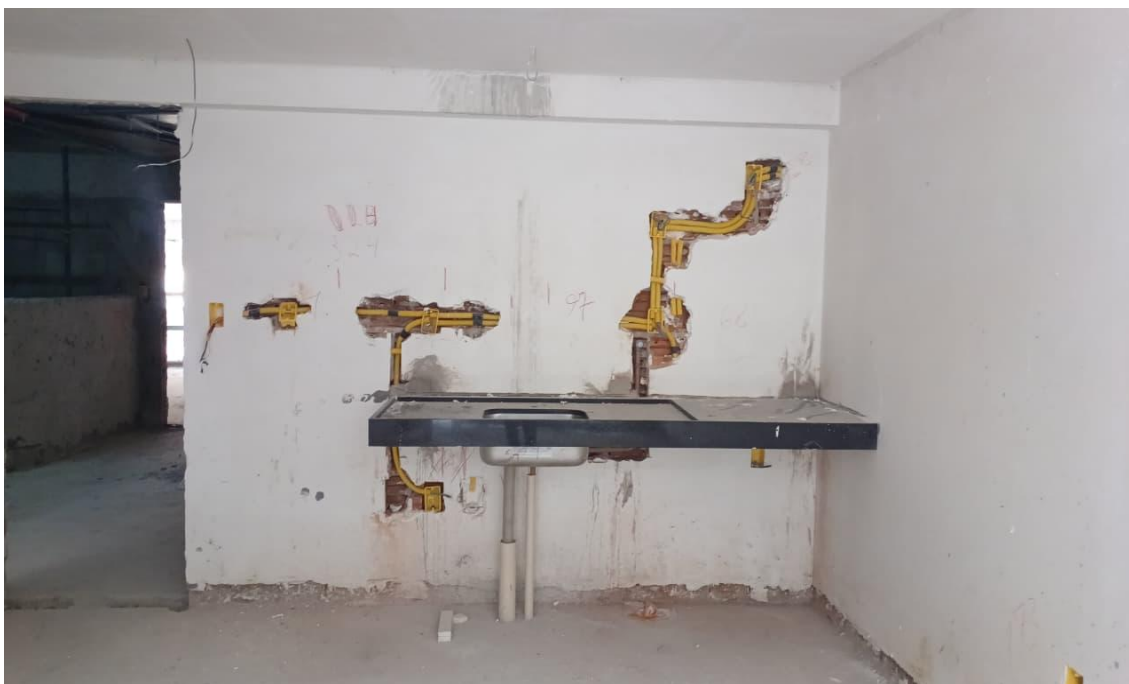
Figura 10 – Reabertura de parede após fechamento completo para ajustes

Já na Figura 10, evidencia-se a reabertura de paredes previamente concluídas para reposicionamento de instalações. A repetição desse tipo de intervenção ao longo de diferentes unidades habitacionais demonstra que as falhas não foram eventos isolados, mas resultado de problemas sistêmicos de coordenação e comunicação entre as equipes envolvidas.
