**ANÁLISE DAS PRINCIPAIS MANIFESTAÇÕES PATOLÓGICAS DO PAVIMENTO  
RODOVIÁRIO DA BR 230 - KM 0 ATÉ O KM 14, NO MUNICÍPIO DE  
CABEDELO-PB**

Trabalho de Conclusão de Curso apresentado ao Curso Superior de Bacharelado em Engenharia Civil do Instituto Federal de Educação, Ciência e Tecnologia da Paraíba, como requisito curricular obrigatório para obtenção do título de Engenheiro(a) Civil.

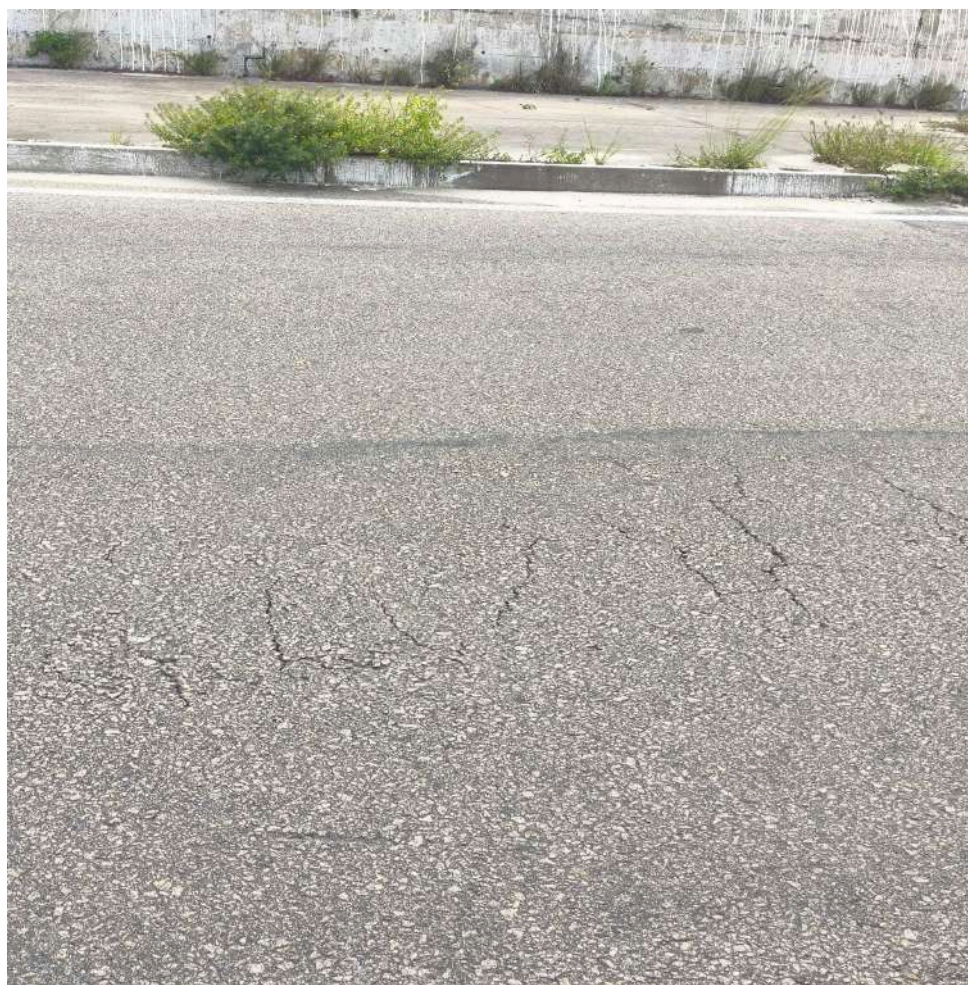
Figura 26 - Trinca Transversal

As trincas são facilmente visíveis de serem encontradas e identificadas, isso se deve ao tamanho de sua abertura ser consideravelmente maior, sendo elas encontradas sob a forma de trincas isoladas e trincas interligadas. No trecho em estudo, foram encontradas a presença de trincas isoladas dos tipos: Transversal (Figura 26) e Longitudinal (Figura 27) e também trincas interligadas dos tipos: Jacaré (Figura 28) e Trincas em Blocos (Figura 29).

A conservação preventiva periódica, por sua vez, compreende um conjunto de ações executadas periodicamente com o objetivo de evitar o surgimento ou agravamento de defeitos. Para as trincas observadas ao longo da BR-230, especialmente aquelas em estágios iniciais, recomenda-se a realização de serviços de selagem, reduzindo a infiltração de água e retardando a deterioração das camadas do pavimento. Da mesma forma, os desgastes superficiais podem ser tratados por meio da aplicação de lama asfáltica, capa selante ou micro revestimento asfáltico, procedimentos que auxiliam na preservação da textura superficial e prolongam a vida útil do revestimento.

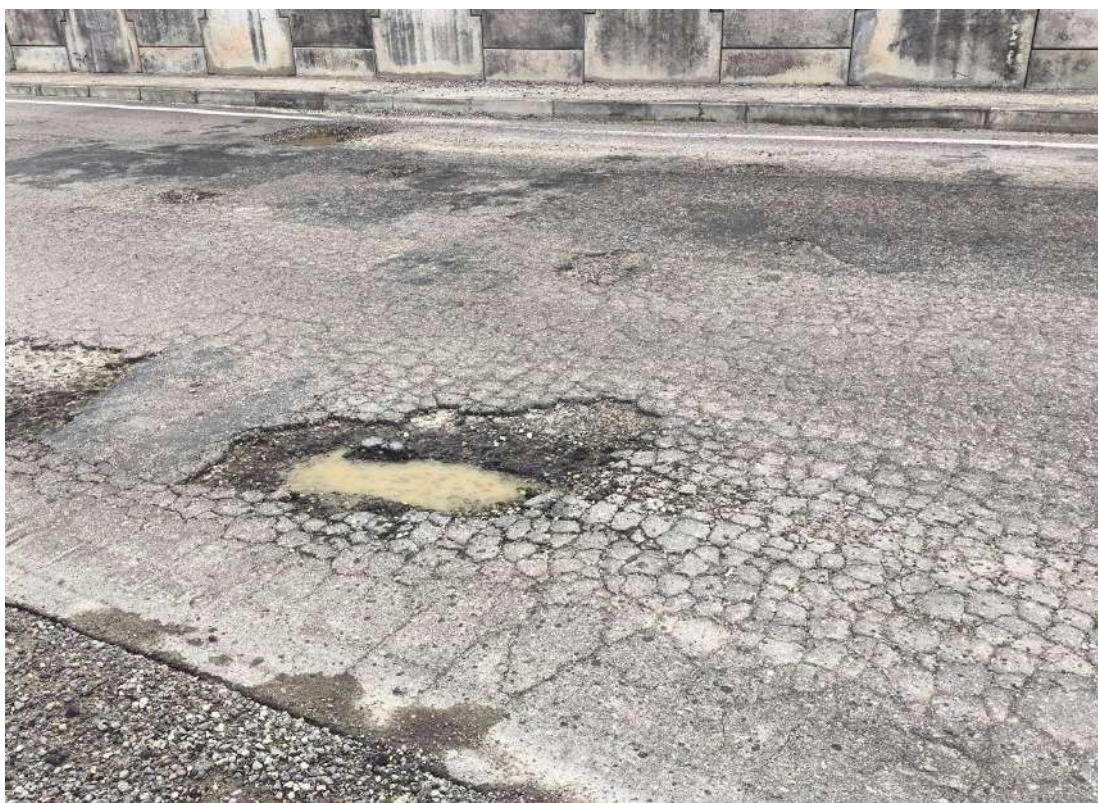
Figura 28- Trinca Jacaré

As trincas representaram a manifestação patológica mais recorrente no trecho analisado, sendo identificadas tanto na forma de trincas isoladas quanto interligadas. Em diversos segmentos foram observadas trincas do tipo couro de jacaré e trincas em bloco, indicando um estágio avançado de deterioração do revestimento asfáltico. De acordo com o DNIT (2003, p. 127), a ocorrência dos intitulados defeitos de superfície (trincas e buracos) constituem deficiências que, com maior ou menor intensidade, ocorrerão durante a vida útil de um pavimento, como consequência natural do seu tempo de uso, da intensidade do tráfego a que estiver sujeito e de possíveis causas ligadas a imperfeições havidas no processo construtivo. A elevada ocorrência dessas patologias pode estar relacionada ao intenso fluxo de veículos observado na BR-230, principalmente em razão da importância logística da rodovia para a Região Metropolitana de João Pessoa e para o acesso ao Porto de Cabedelo.

| <b>Manifestações Patológicas</b> | <b>Método de conservação</b> |
|---|---|
| Trincas do tipo “Couro de Jacaré” | Restauração |

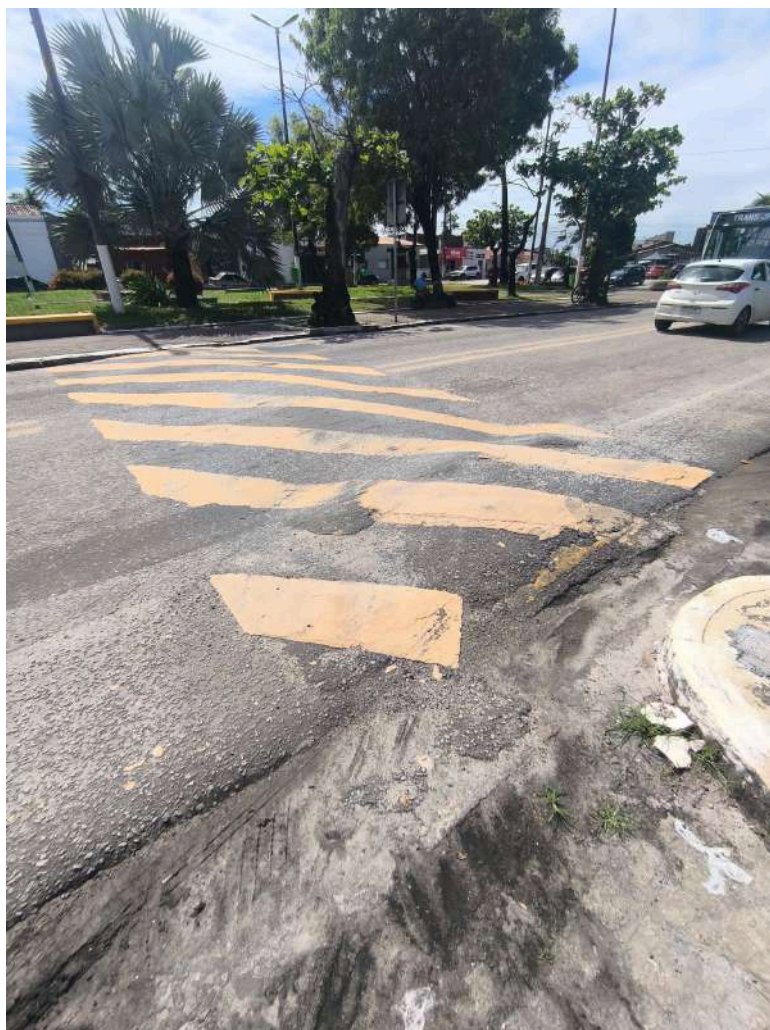
Figura 30- Afundamento Plástico

Os afundamentos são caracterizados por depressões na superfície do pavimento, no decorrer do trecho analisado, foram encontrados ambos os tipos de afundamentos, afundamentos plásticos (Figura 30) e afundamentos de consolidação (Figura 31).

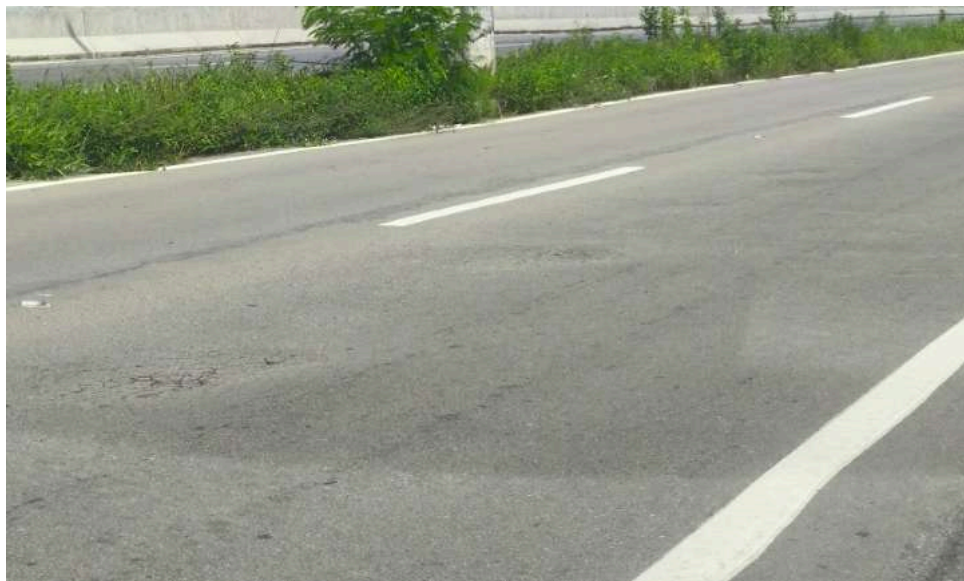
Figura 32 - Ondulações

Caracterizadas por serem defeitos funcionais, as ondulações (Figura 32) estiveram presentes em diversos pontos da rodovia, como visto a seguir:

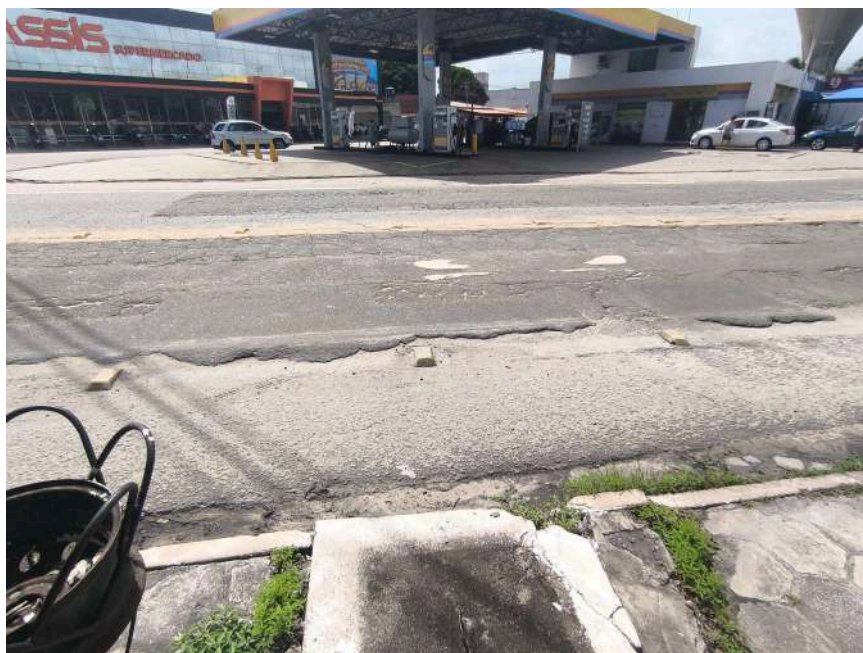
Figura 33 - Escorregamentos

Os escorregamentos correspondem ao deslocamento da camada superficial do revestimento asfáltico, geralmente provocado pela baixa aderência entre as camadas do pavimento e pelos esforços horizontais gerados pelos veículos. Durante as inspeções realizadas, foram identificados escorregamentos em alguns pontos do trecho analisado (Figura 33).

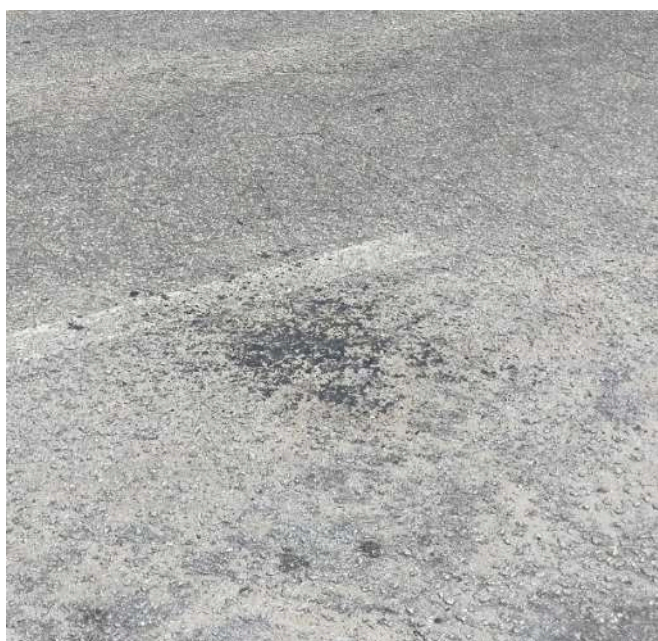
Figura 34 - Exsudações

As exsudações são caracterizadas pelo excesso de ligante betuminoso na superfície do pavimento, conferindo aspecto brilhante e reduzindo a aderência entre pneu e pista. No decorrer do trecho estudado, foram encontradas exsudações na rodovia (Figura 34).

altas temperaturas sobre o revestimento. No caso da exsudação, as principais causas estão associadas ao excesso de ligante na mistura asfáltica, decorrente de erros de dosagem ou de temperaturas excessivas durante a produção e aplicação da mistura. A baixa ocorrência dessas patologias sugere que tais mecanismos de deterioração possuem menor influência no trecho estudado quando comparados aos processos relacionados ao trincamento, desgaste superficial e formação de painéis.

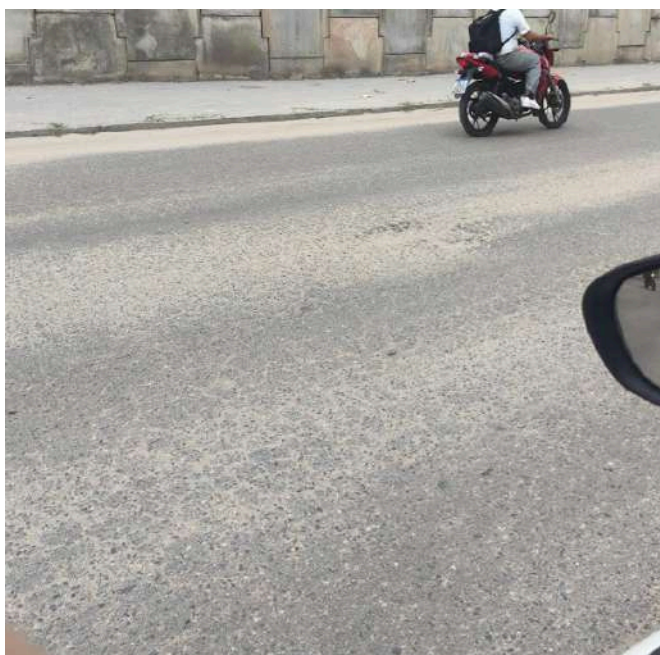
Figura 35 - Desgastes

Comprometendo as condições funcionais da via, os desgastes (Figura 35) são caracterizados por uma aspereza superficial do revestimento provocada por esforços tangenciais causados pelo tráfego, como observado a seguir

Além das trincas, panelas e remendos, também foram identificados pontos com desgaste superficial ao longo do trecho analisado. Essa patologia caracteriza-se pela perda progressiva dos agregados da camada de revestimento, tornando a superfície mais áspera e reduzindo a aderência entre pneu e pavimento. Segundo Bernucci et al. (2022, p. 658), algumas causas prováveis dos desgastes estão associadas às falhas de adesividade do ligante, a presença de água aprisionada e sobrepressão em vazios da camada de revestimento gerando o deslocamento do ligante, além de problemas de dosagem e problemas executivos.

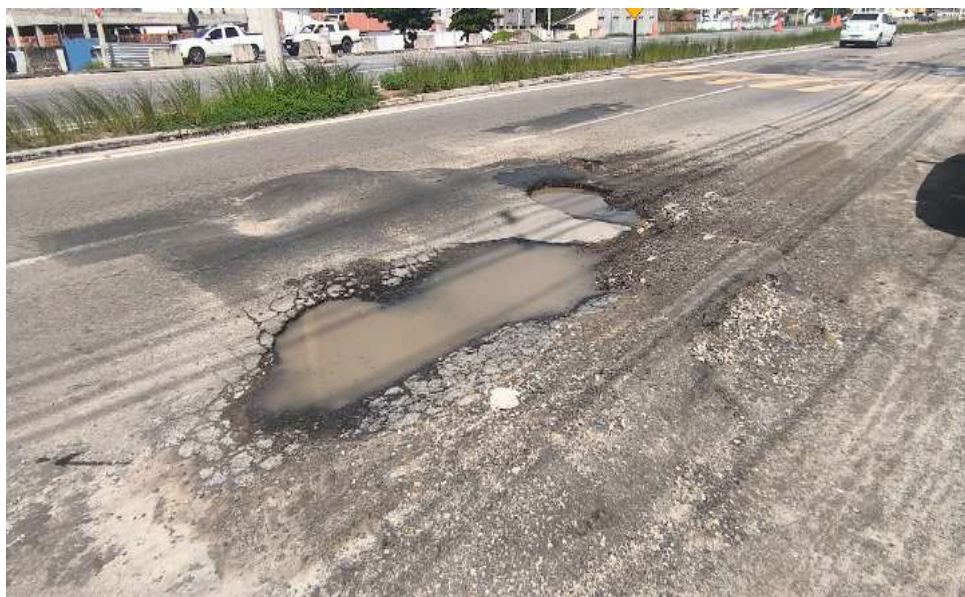
Figura 36 - Buracos

Podendo surgir por diversos fatores, os buracos são as manifestações patológicas mais descomplicadas de serem encontradas, estando presentes em alguns pontos da rodovia (Figura 36).

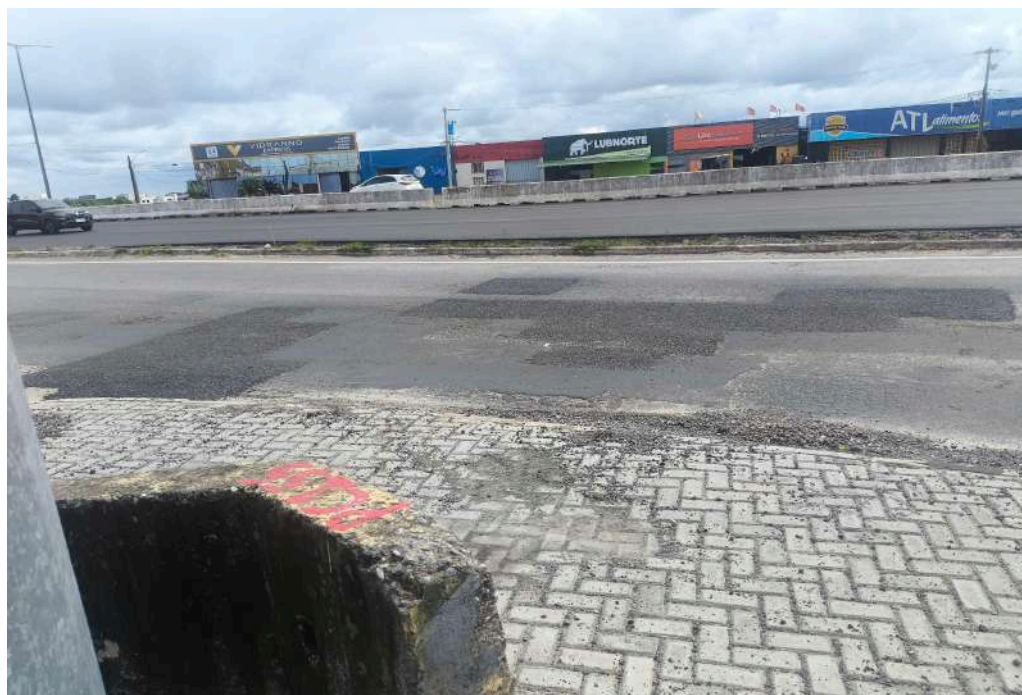
Figura 37 - Remendos

Os remendos (Figura 37) correspondem às intervenções realizadas com o objetivo de corrigir defeitos existentes no pavimento. O estudo das manifestações patológicas na rodovia permitiram identificar a presença dessa condição em alguns pontos.
