**COMPARAÇÃO DE PROFUNDIDADE DE CARBONATAÇÃO
ESTIMADA POR MODELO MATEMÁTICO COM A EXISTENTE
NO SISTEMA ESTRUTURAL DO IFPB – *CAMPUS CAJAZEIRAS***

Cajazeiras
2018

Trabalho de Conclusão de Curso submetido
à Coordenação do Curso de Bacharelado em
Engenharia Civil do Instituto Federal de
Educação, Ciência e Tecnologia da Paraíba,
como parte dos requisitos para a obtenção do
Título de Bacharel em Engenharia Civil.

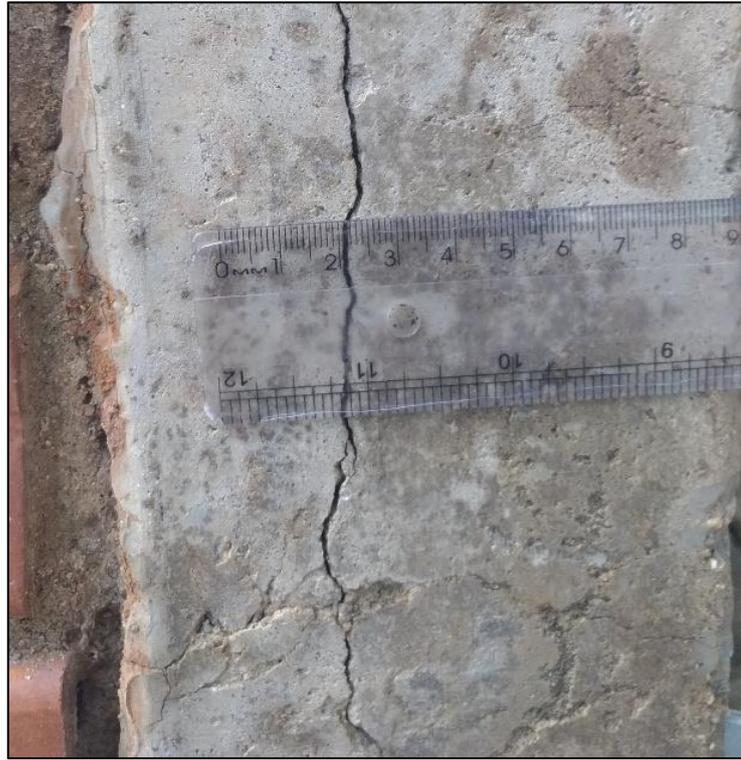
Esses problemas têm destaque nos edifícios mais antigos da instituição. Em locais mais críticos, a fissuração já avançou para situações de desagregação do cobrimento, deixando a armadura exposta ao ambiente, intensificando a ação de agentes agressores. Em alguns casos o aço exposto já se encontra em um estado avançado de degradação com corrosão aparente. (Figura 15, Figura 16 e Figura 17).

Figura 13 - O levantamento mostra fissura paralela à armadura do pilar

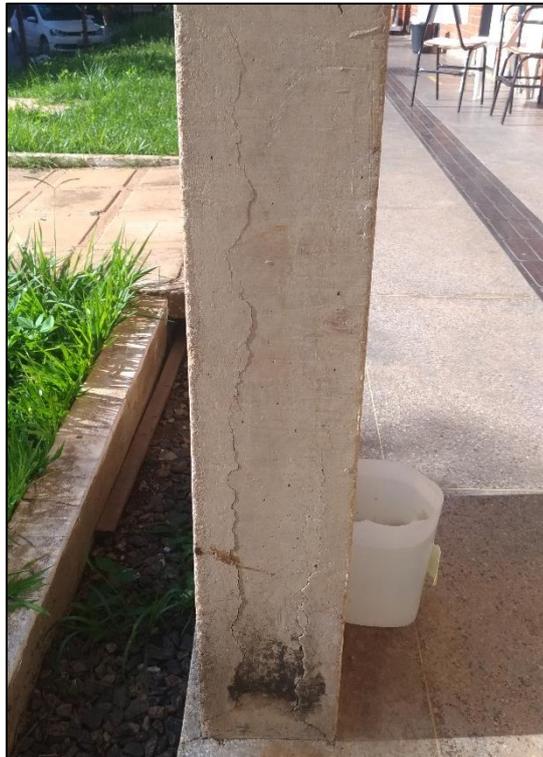
Figura 14 - Fissuração na base do pilar com configuração paralela à armadura

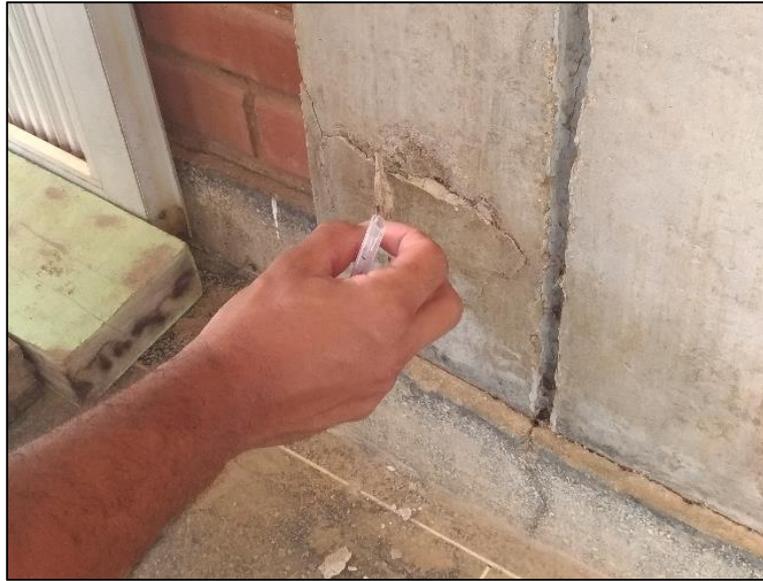
Figura 15 - Identificação de desagregação do concreto na base do pilar

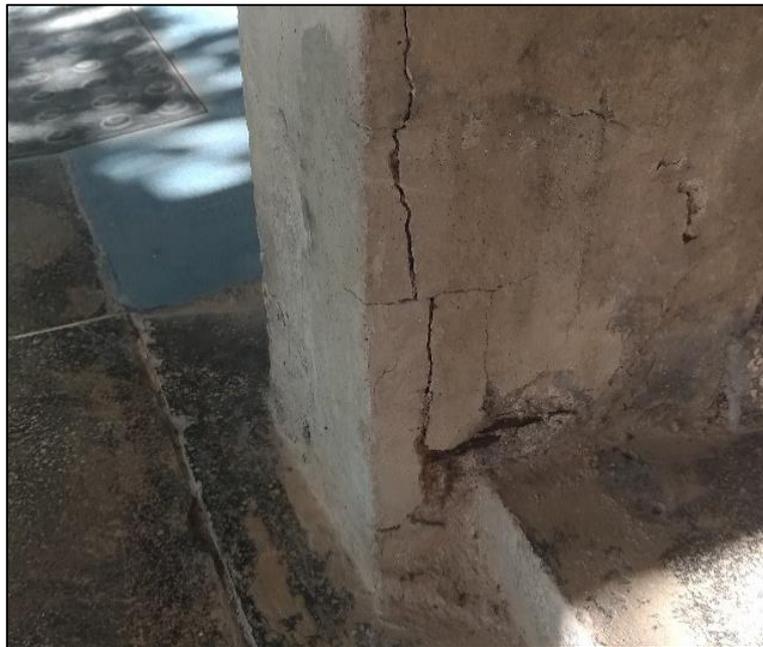
Figura 16 - Caso de expulsão do concreto, exposição da armadura e cobrimento inadequado

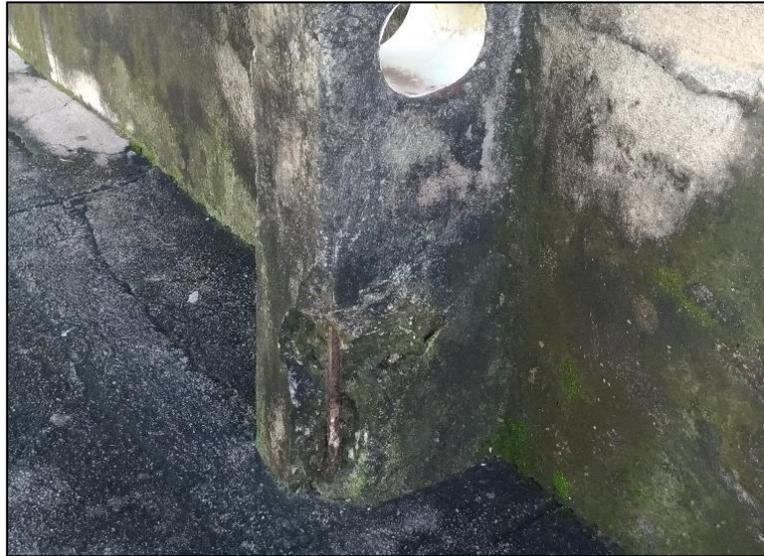
Figura 17 - Exposição da armadura após expulsão do concreto de cobrimento

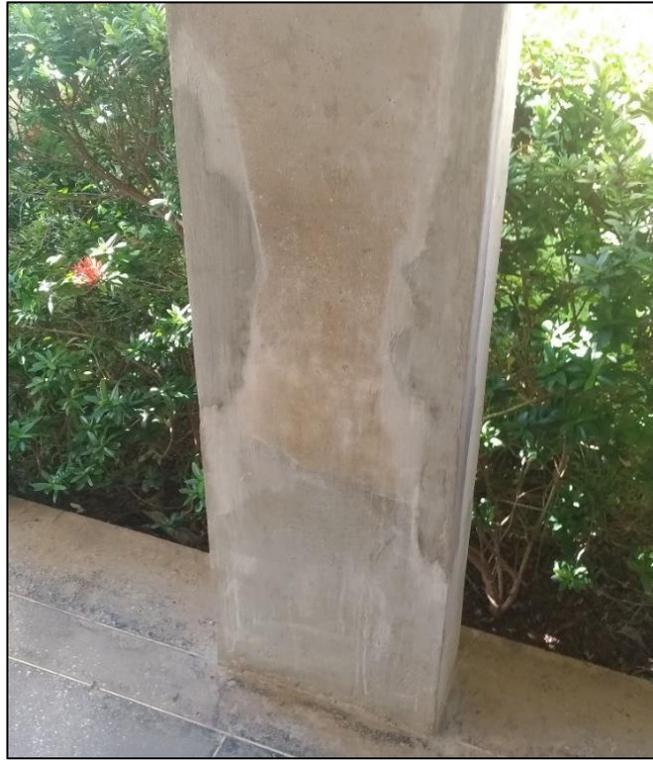
A vistoria do local também foi importante para identificar intervenções que já haviam sido executadas, possivelmente para sanar esses problemas oriundos da corrosão. Diversos pilares passaram por restaurações, alguns reconstruídos totalmente e outros submetidos a restaurações localizadas, ocorrendo a visível percepção do concreto antigo e do que foi utilizado na correção (Figura 18). Entretanto, alguns pilares restaurados demonstraram apresentar novamente o mesmo problema de fissuração, dando a ideia de que a real causa da patologia não foi sanada e que a conduta selecionada para a intervenção não foi satisfatória. Provavelmente, falta de estudos prévios e de um diagnóstico bem elaborado podem ser as principais causas desse problema (Figura 19).

Figura 18 - Restauração com notória distinção entre o concreto original e o de restauração

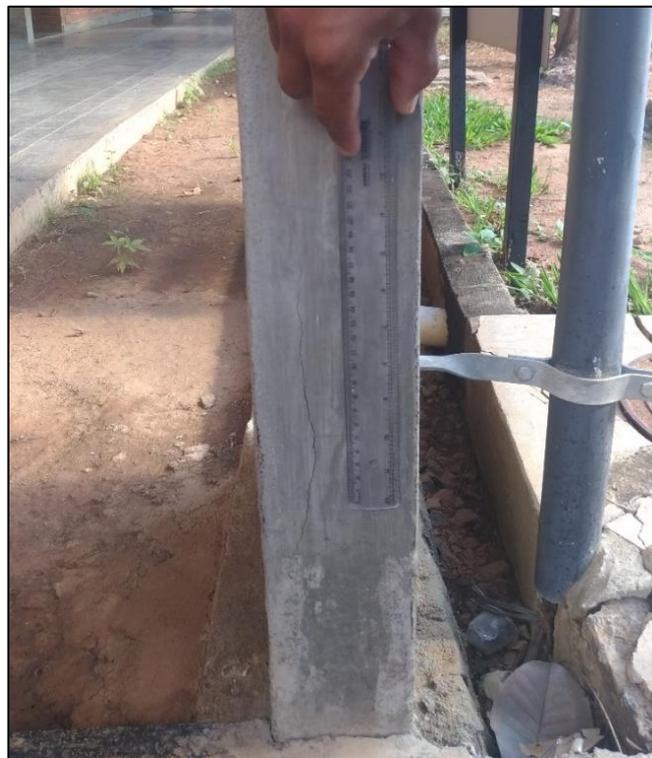
Figura 19 - Abertura de fissuras em pilares recuperados

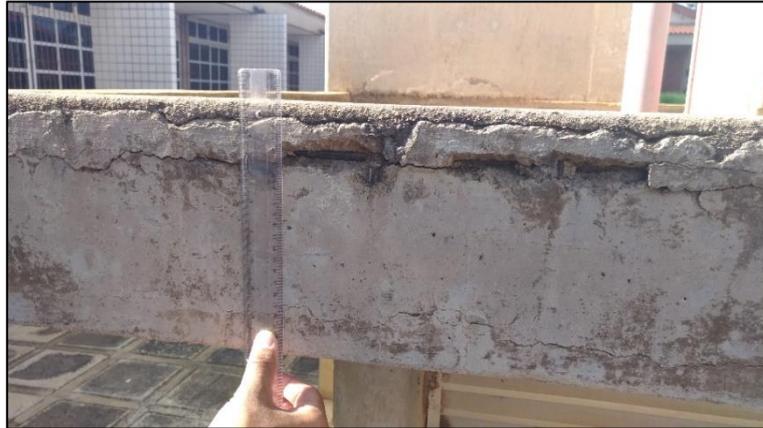
Outro ponto que chama atenção para o nível de degradação é a estrutura do reservatório de água fria. Por se tratar de um elemento em constante contato com a umidade, se faz necessário o uso de técnicas diferenciadas de execução e manutenção, baseadas em projetos de impermeabilização, de forma a garantir uma vida útil prolongada. Esses cuidados parecem não terem sido seguidos, pois a estrutura apresenta uma diversidade de pontos de corrosão e desagregação do concreto (Figura 20 e Figura 21).

Figura 20 - Corrosão da estrutura do reservatório

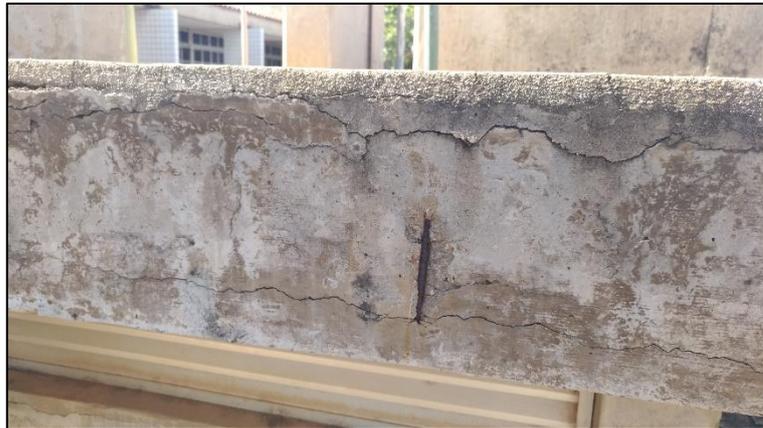
Figura 21 - Fissuração e cobrimento inadequado na estrutura do reservatório

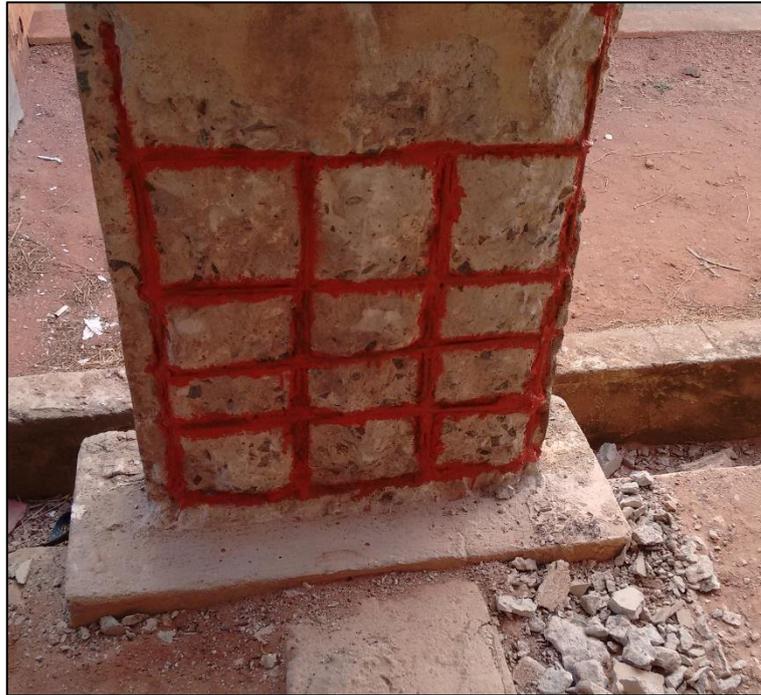
Figura 22 - Aplicação de zarcão no processo de restauração de pilar do IFPB – *Campus* Cajazeiras

Ainda em seu depoimento, o pedreiro responsável pela restauração alertou para o alto grau de degradação que se encontravam os pilares, com parte do concreto desagregado, deixando a armadura exposta, além de intensa fissuração. Quando o cobrimento do concreto era retirado, notava-se uma quantidade eminente de ferrugem. A armadura em alguns pontos se encontrava muito deteriorada, com significativa redução de seção transversal, sendo necessária, portanto, a substituição de parte desse material.

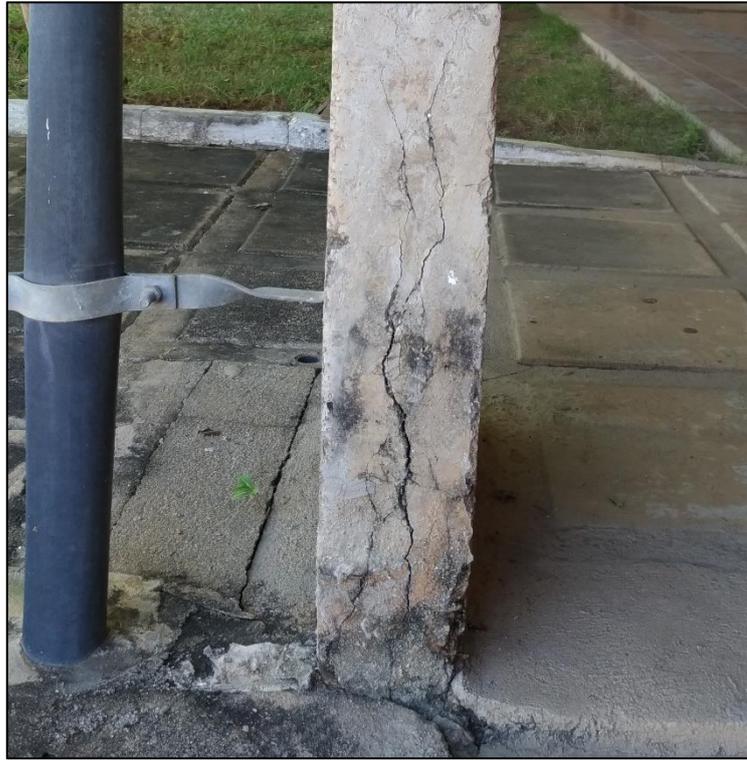
Figura 23 - Pilar Fissurado 1 (PF1)

Como o PF1 estava com um grau de deterioração bastante elevado, durante a execução da abertura do primeiro furo, na região inferior do pilar, parte do concreto foi expulso, como mostra a Figura 32, evidenciando assim a fragilidade com que se encontra esse elemento estrutural.

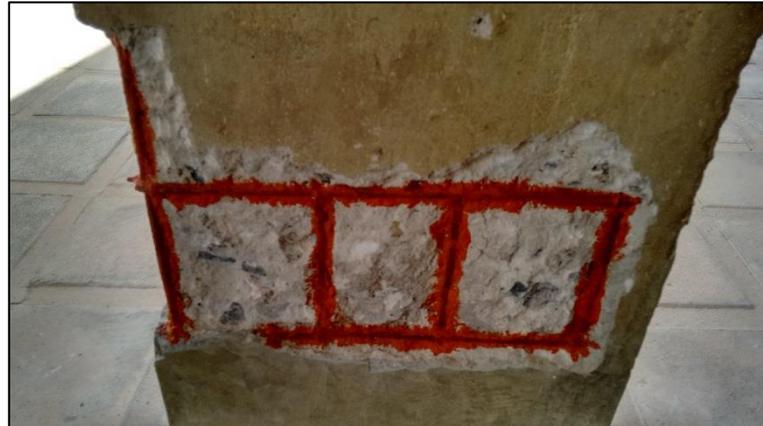
Figura 27 - Reparação feita no PR em dezembro de 2015

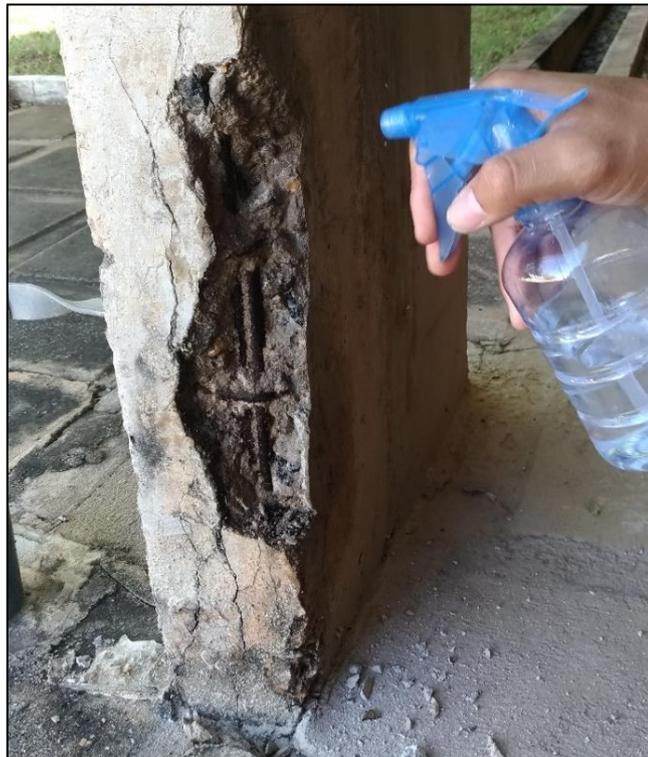
Figura 33 - Aplicação de solução de fenolftaleína na área de desagregação do concreto no PF1

Após a aplicação da solução, a profundidade da frente carbonatada foi mensurada com o auxílio de um paquímetro. Vale salientar o fato de que o único efeito desagradável da carbonatação no concreto armado diz respeito a sua influência na corrosão de armaduras. Portanto, ao notar que a reação já atingiu o aço, não se via mais necessidade de aprofundar o ensaio além da espessura do cobrimento. Isso significa que o aço já se encontra despassivado.

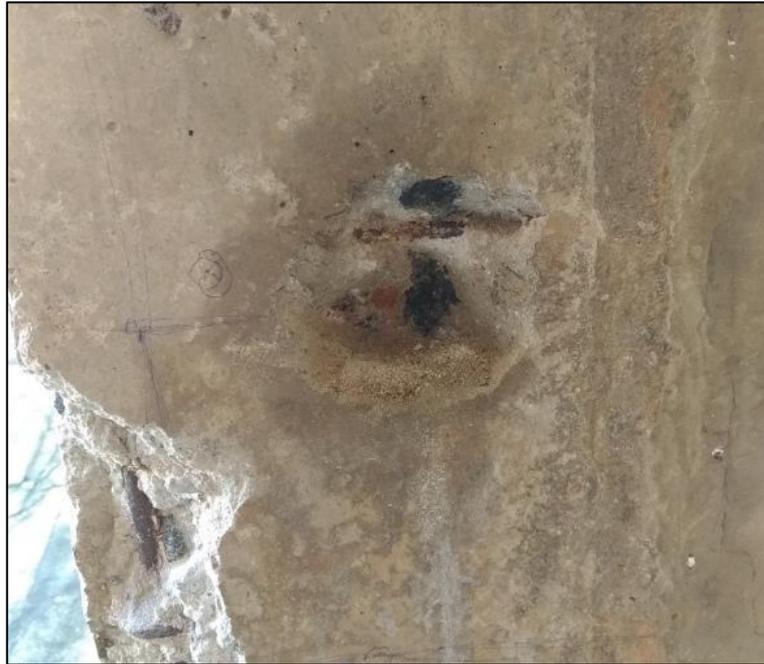
Figura 36 - Aplicação da solução de fenolftaleína no PF1, furo a 18 cm do piso

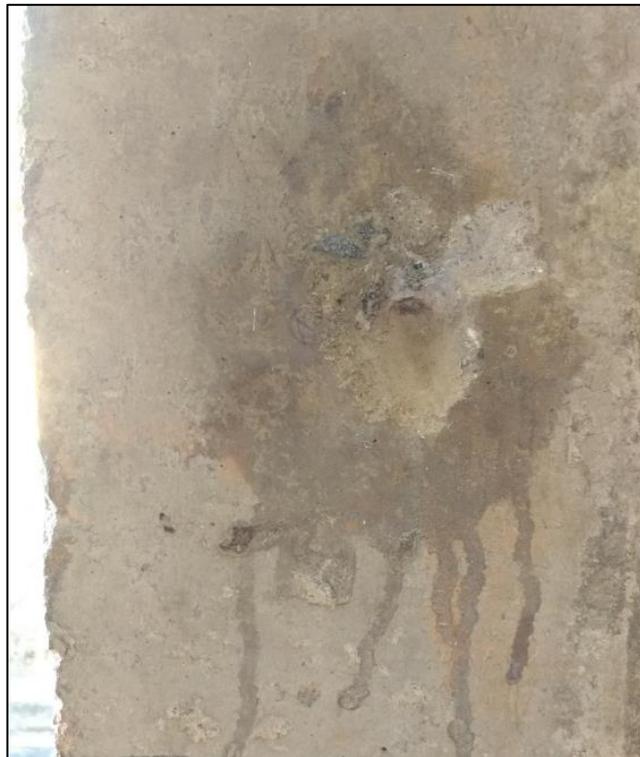
Figura 37 - Aplicação da solução de fenolftaleína no PF1, furo a 120 cm do piso

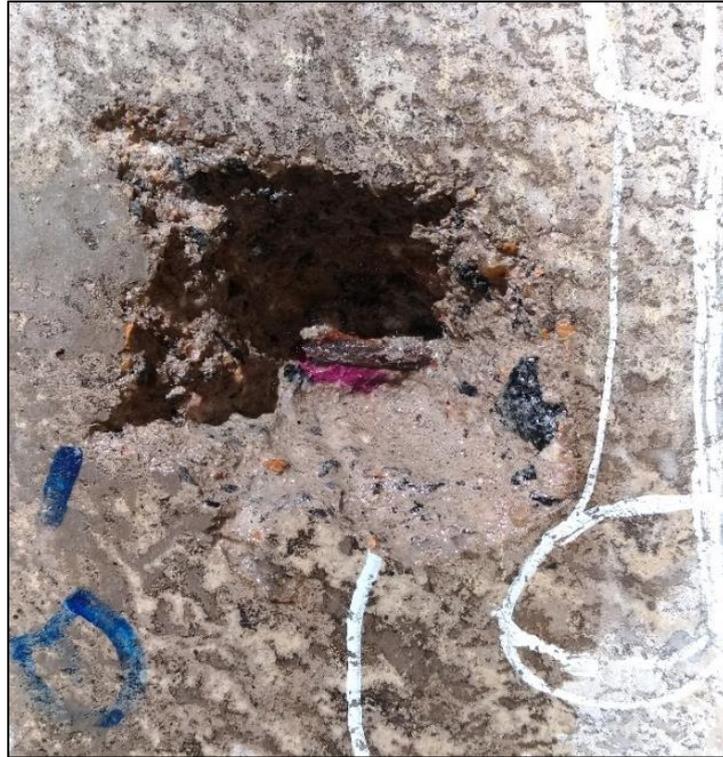
No PF2, os furos foram abertos nas alturas de 49 e 149 centímetros em relação ao piso. Assim como no primeiro pilar, foi observada uma situação de total carbonatação no interior da

Figura 38 - Aplicação da solução de fenolftaleína no PF2, furo a 49 cm do piso

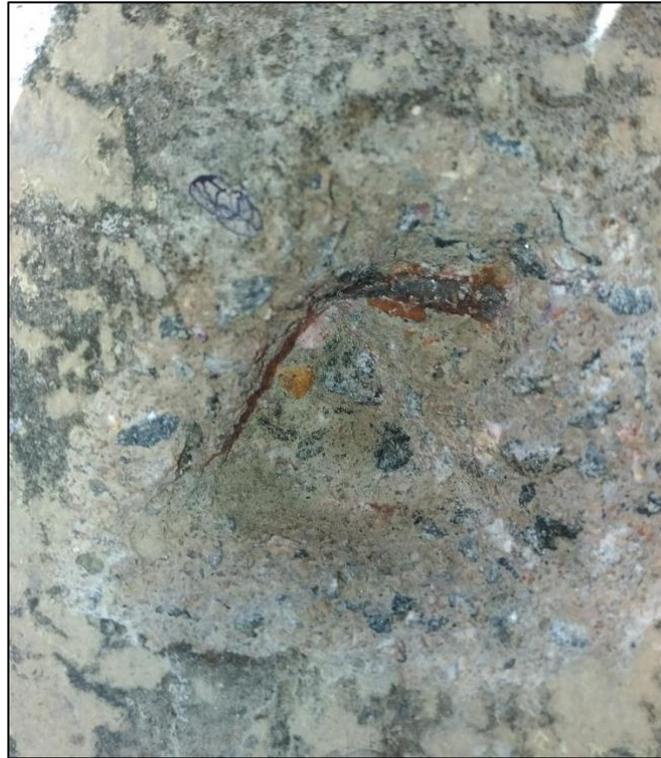
Figura 39 - Aplicação da solução de fenolftaleína no PF2, furo a 149 cm do piso

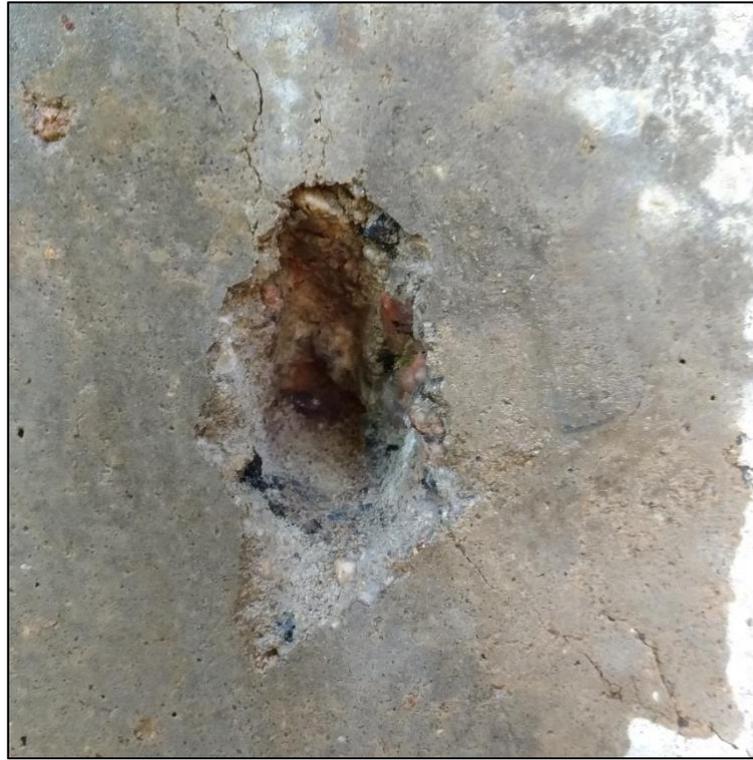
Figura 40 - Aplicação da solução de fenolftaleína no PNF1, furo a 41 cm do piso

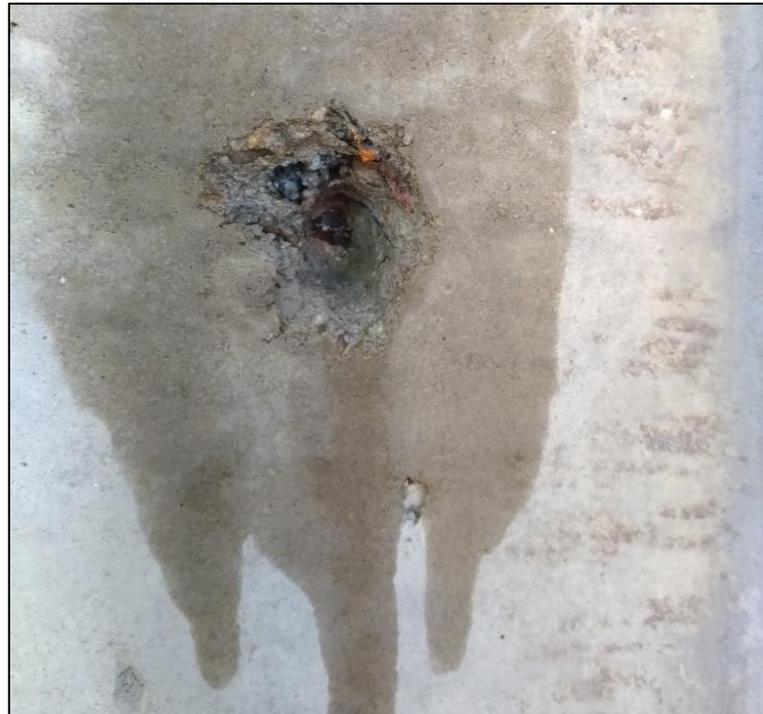
Figura 41 - Aplicação da solução de fenolftaleína no PNF1, furo a 146 cm do piso

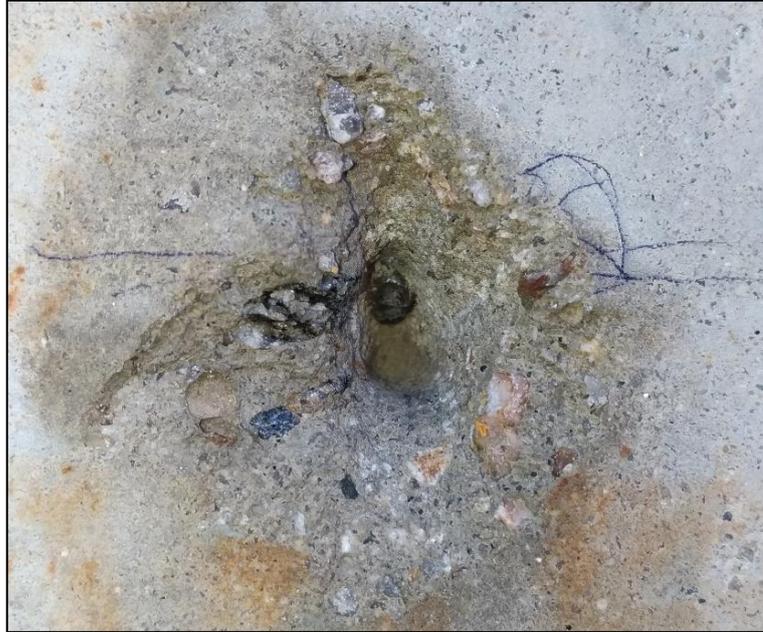
Prosseguindo para o PNF2, situação semelhante foi observada. Toda a espessura de cobertura estava carbonatada, mesmo o pilar não apresentando sinais de corrosão. As aberturas foram executadas a 64 e 153 centímetros do piso (Figura 42 e Figura 43).

Figura 42 - Aplicação da solução de fenolftaleína no PNF2, furo a 64 cm do piso

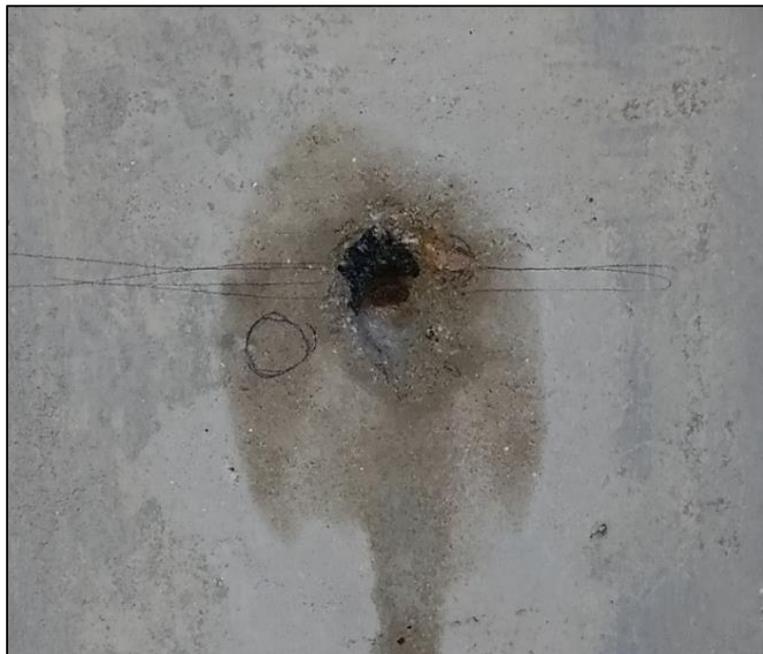
Figura 43 - Aplicação da solução de fenolftaleína no PNF2, furo a 153 cm do piso

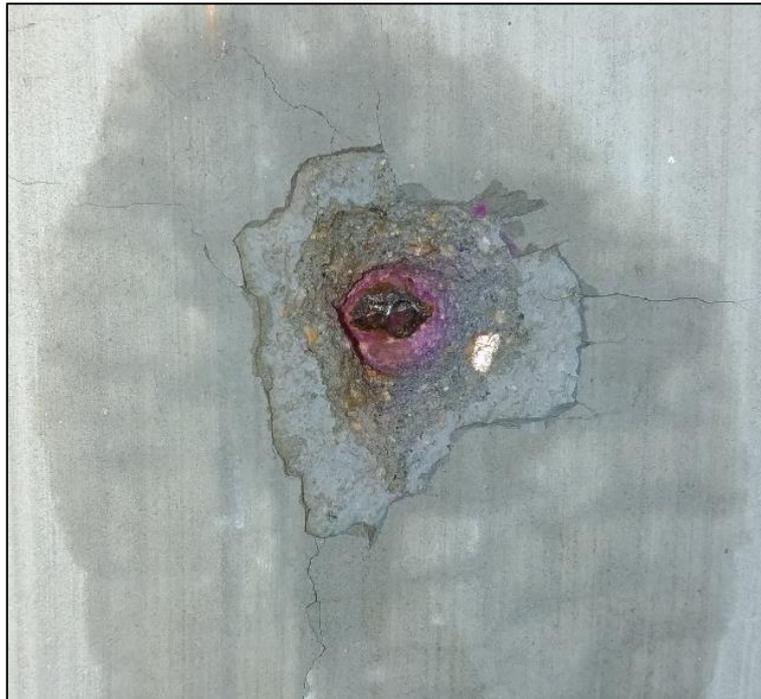
Figura 44 - Aplicação da solução de fenolftaleína no PR, furo a 72 cm do piso

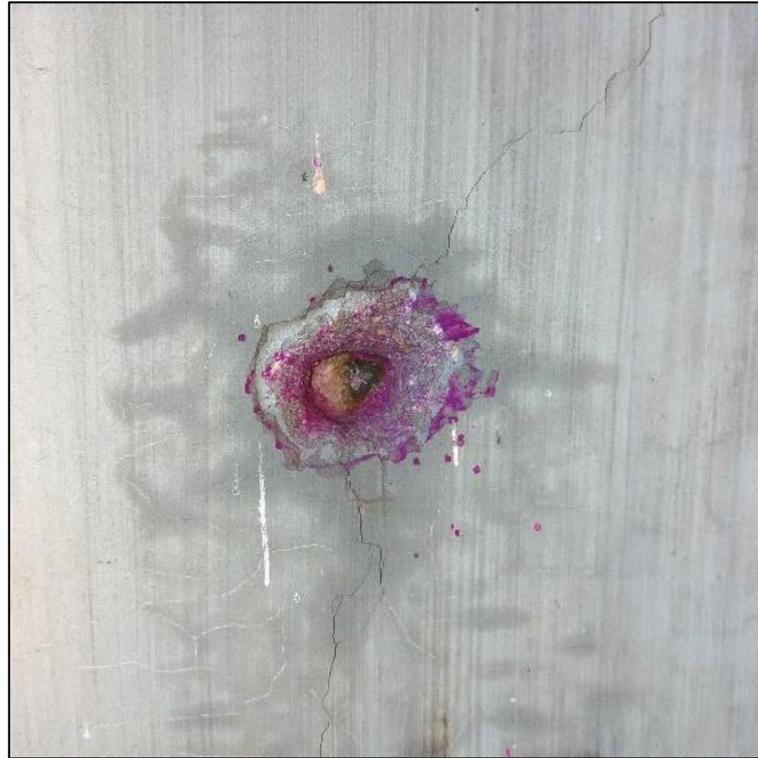
Figura 45 - Aplicação da solução de fenolftaleína no PR, furo a 62 cm do piso

Um aspecto importante observado foi a facilidade de perfuração no concreto utilizado para restauração, se mostrando bastante quebradiço. Com a abertura dos dois furos, uma fissura foi aberta entre eles e entre o furo inferior e a divisão entre a área restaurada e o concreto original, como pode ser percebido na Figura 45.
