**ESTUDO DAS MANIFESTAÇÕES PATOLÓGICAS EM PAVIMENTO FLEXÍVEL  
NA AVENIDA JOÃO BÔSCO M. DE SOUZA NO MUNICÍPIO DE SOUSA-PB**

Trabalho de Conclusão de Curso submetido à Coordenação do Curso de Bacharelado em Engenharia Civil do Instituto Federal de Educação, Ciência e Tecnologia da Paraíba-*Campus* Cajazeiras, como parte dos requisitos para a obtenção do Título de Bacharel em Engenharia Civil, sob Orientação da Prof<sup>a</sup>. Ornella Almeida Lacerda Lira e coorientação do Prof. Mateus Rodrigues da Costa.

Aprovado em 21 de SETEMBRO de 2020.

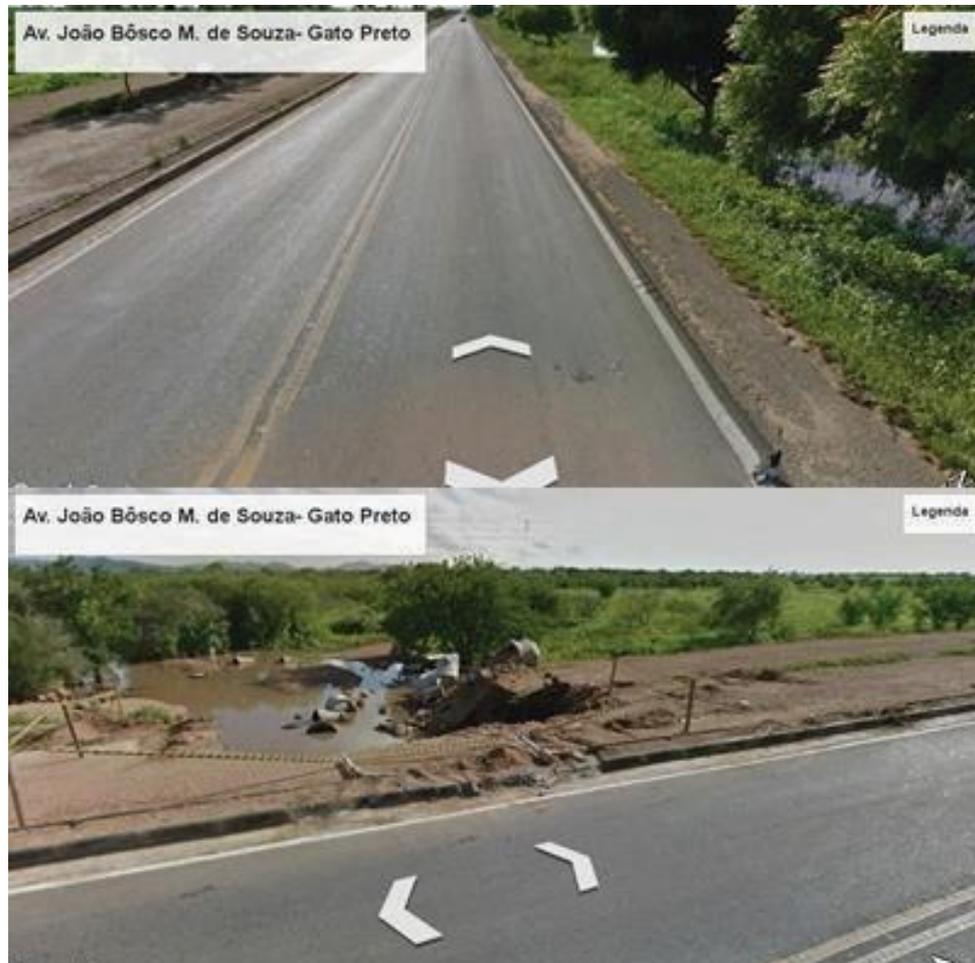
Figura 18- Av. João Bôsko M. de Souza

No decorrer do levantamento *in loco* na avenida em estudo, constataram-se negligências na manutenção da pavimentação, pois a drenagem urbana existente conforme a Figura 18, mostra-se insuficiente com sarjeta deteriorada em alguns trechos, ocorrendo deslocamento de terra, erosão do acostamento com as intensas chuvas em Janeiro de 2019.

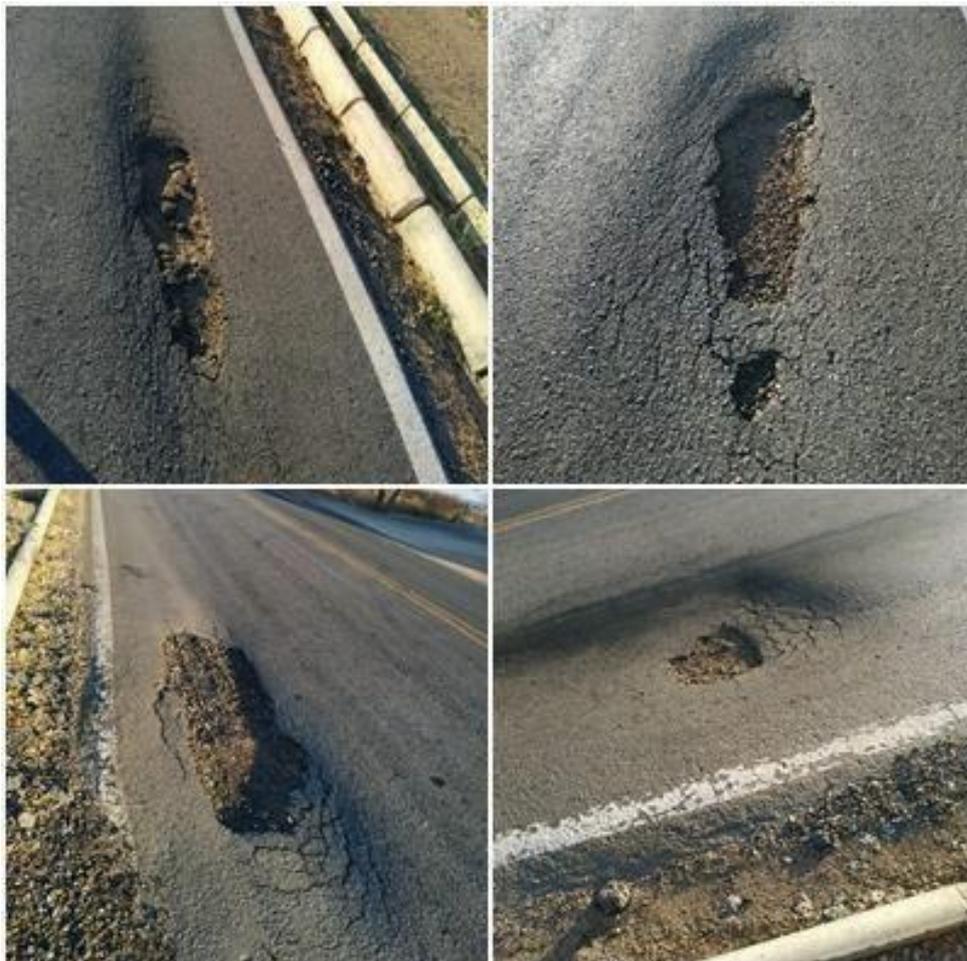
Figura 19- Manifestação Patológica: Panela

Foram encontradas várias anomalias do tipo panela na avenida em estudo, decorrentes das trincas de fadiga (tipo “Couro de jacaré”), em que ação da água e o alto tráfego intensificam as panelas existentes no pavimento. Percebeu-se que afetou o conforto dos usuários, e ainda pode impactar estruturalmente o pavimento, possibilitando a entrada de água em todas as camadas, são classificados em defeitos funcionais e estruturais. Na Figura 19 temos algumas das panelas encontradas ao longo do pavimento.

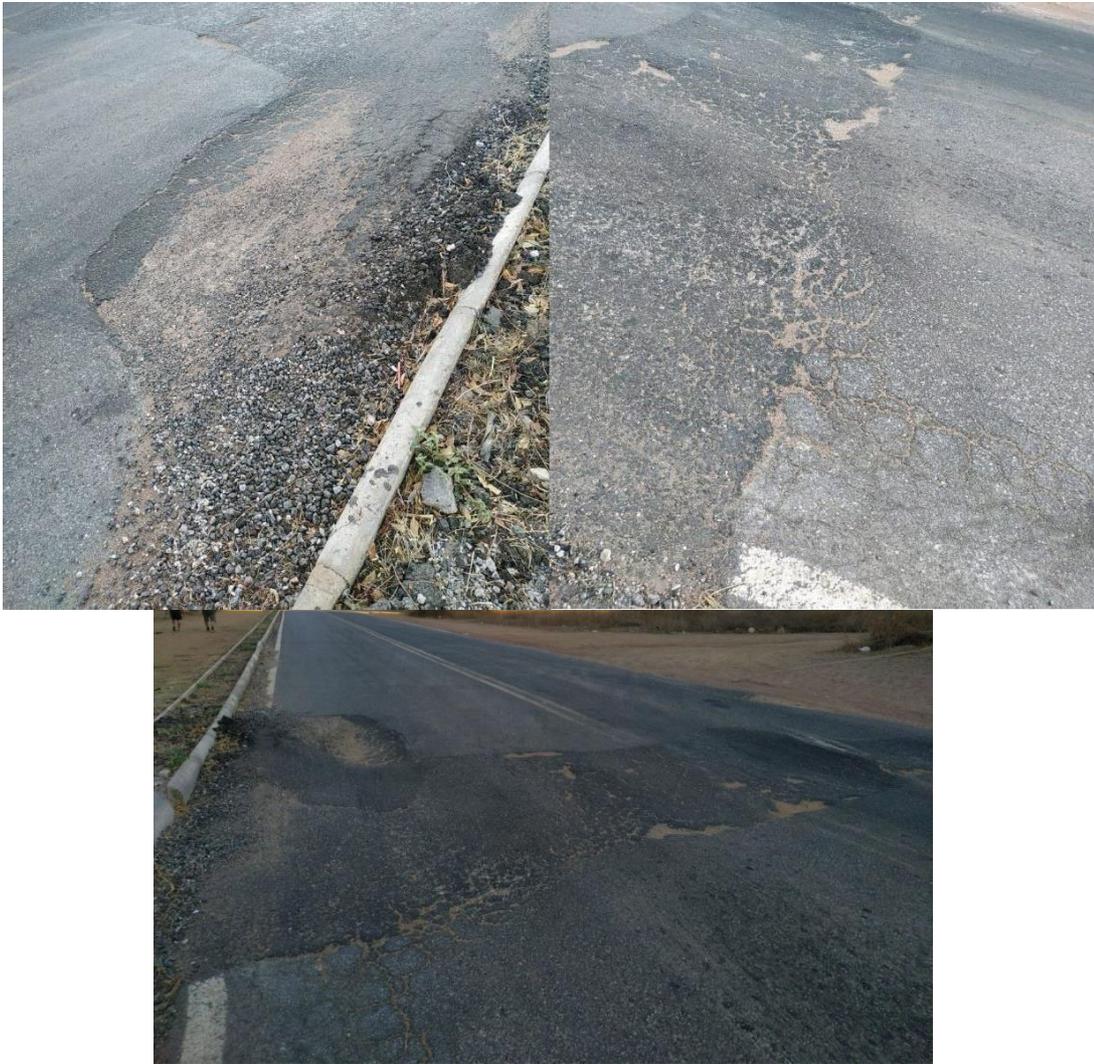
Figura 20- Manifestação Patológica: Remendo

Foram localizados remendos em determinados trechos da avenida, alguns mostraram deterioração, conforme a Figura 20.

Notou-se que os remendos estão desnivelados em relação ao resto do pavimento, proporcionando desconforto aos usuários, afetando a dirigibilidade dos veículos. Os remendos e a sua deterioração podem ser ocasionados por emprego de material de má qualidade, má construção e são classificados em defeitos funcionais e estruturais.

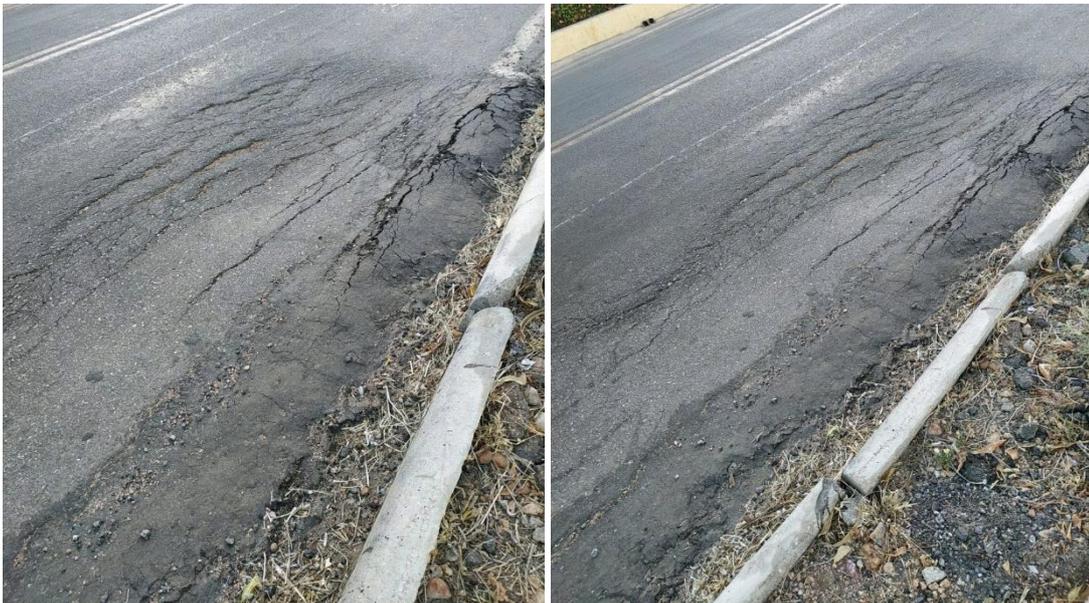
Figura 21- Manifestação Patológica: Trincas Longitudinais

Verificou-se a existência de vários tipos de trincas, uma delas é a trinca longitudinal que ocorrem paralelamente ao eixo da avenida. A causa para o aparecimento dessa anomalia no pavimento é a dilatação ou contração do revestimento asfáltico e o início do estágio de fadiga conforme a Figura 21.

De modo que não são trincas associadas às cargas, mas que as cargas e a precipitação pluviométrica aceleram a intensidade e deterioração do trincamento podendo ser classificado como defeito funcional e estrutural. Uma vez que evoluindo para grandes trincamentos acarretam instabilidade para os usuários (dano funcional) e limitam a integridade estrutural do pavimento.

O procedimento de manutenção e restauração para o Tipo 3: TRINCA LONGITUDINAL, consiste na aplicação de selante para impossibilitar a entrada de água desta maneira evitar o enfraquecimento estrutural. De acordo com DNIT (2006a) o método de execução compreende no enchimento manual das trincas, utilizando material asfáltico.

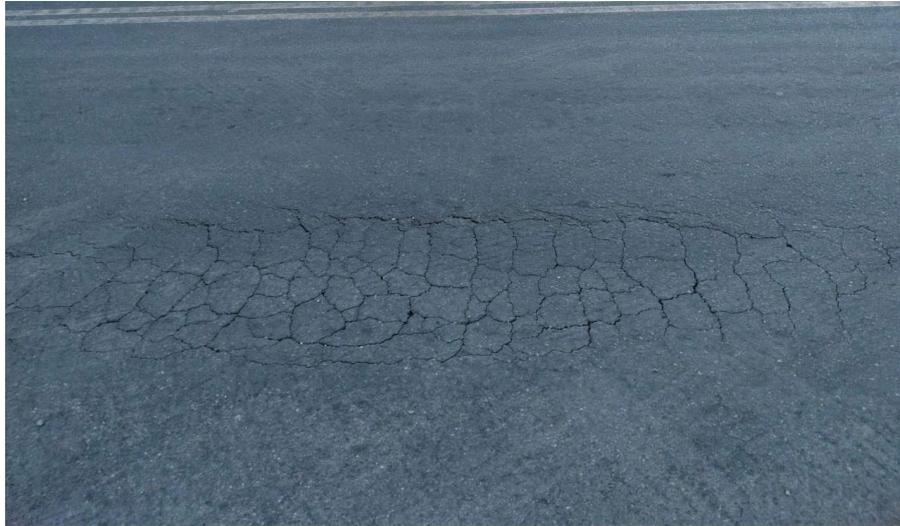
Figura 22- Manifestação Patológica: Trinca tipo “Couro de Jacaré”

Observou-se que a manifestação patológica trinca tipo “couro de jacaré” ocorreu no trilho de roda principalmente nos trechos onde acontece acentuada frenagem dos veículos, especificamente próximo ao posto de combustível e próximo a lombada em frente ao hotel. A

É uma deformação provocada particularmente pelos veículos pesados e a precipitação pluviométrica penetra nas camadas do pavimento provocando o enfraquecimento estrutural.

Para os Tipos 4: TRINCA TIPO “COURO DE JACARÉ” e Tipo 5: TRINCA TIPO BLOCO, o método seria a recuperação do trecho e atender às especificações do projeto de recuperação, pois é perceptível o problema estrutural. Ao refazer a camada de base, deve-se ter uma maior atenção na execução da compactação aliada a uma drenagem adequada para evitar o surgimento de novas manifestações patológicas. O Tipo 6: AFUNDAMENTO PLÁSTICO, a técnica é a execução do recapeamento ou fresagem, compreende na construção de uma ou mais camada asfáltica sobre o revestimento existente.

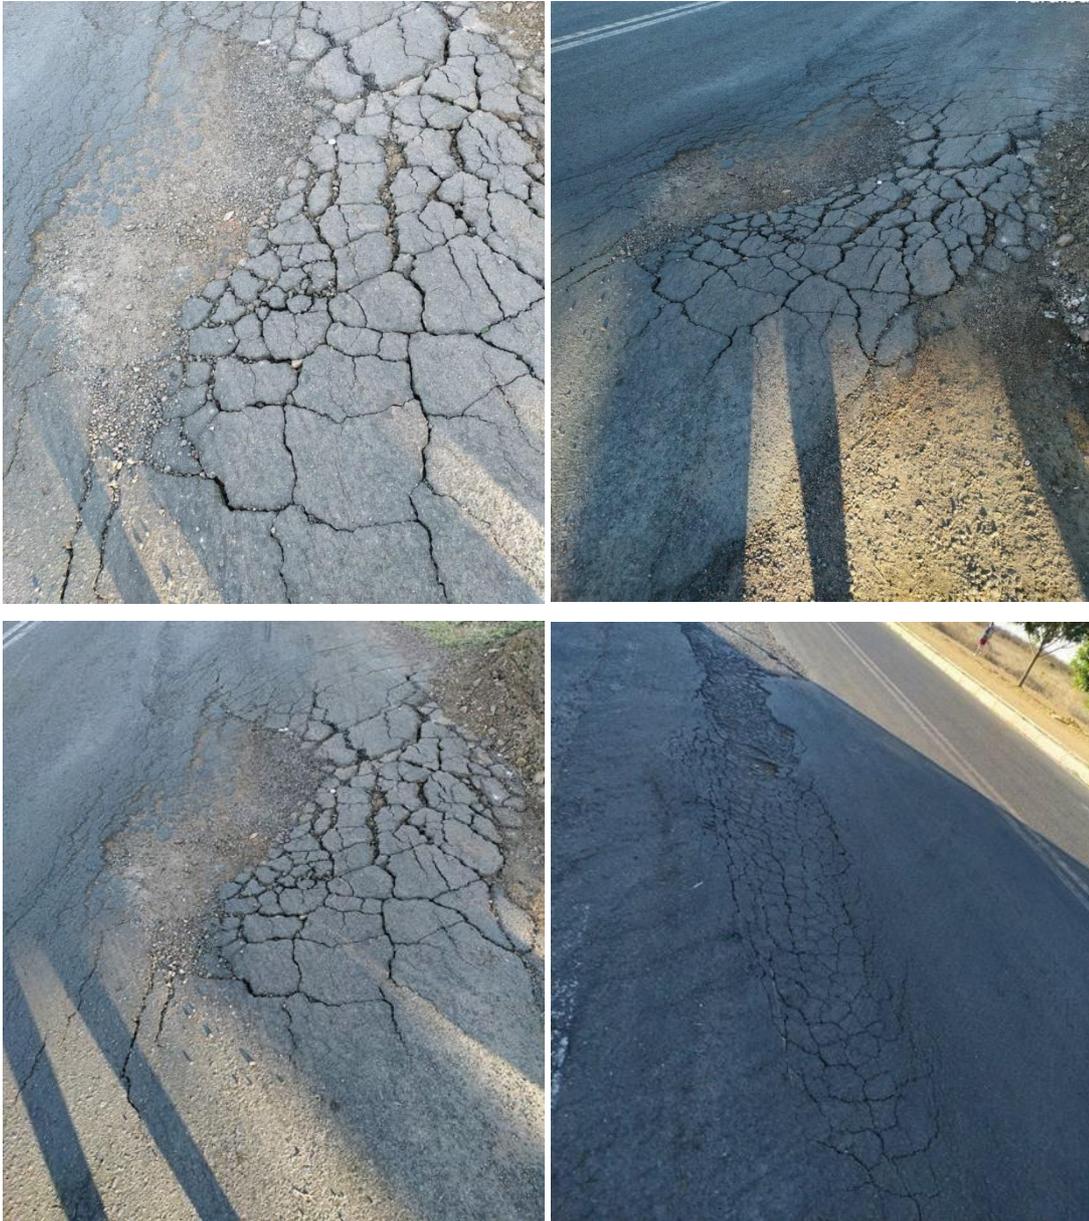
Figura 23- Manifestação Patológica: Trinca tipo “Bloco”

As trincas tipo bloco, visualizadas na via em estudo, são a evolução das trincas longitudinais associadas as trincas transversais formando blocos, causados pela contração da capa asfáltica devido a variação de temperatura diariamente, em consequência o endurecimento do asfalto significativamente.

Sendo evidente a insegurança e o desconforto de quem transita nesses trechos com essas anomalias, classificando como defeito funcional e estrutural, uma vez que a severidade dos trincamento pode evoluir para uma manifestação patológica do tipo panela e atingindo as camadas inferiores ao revestimento, consequentemente modificando sua estrutura. Na Figura 23 serão mostradas as trincas tipo bloco com maior deterioração.

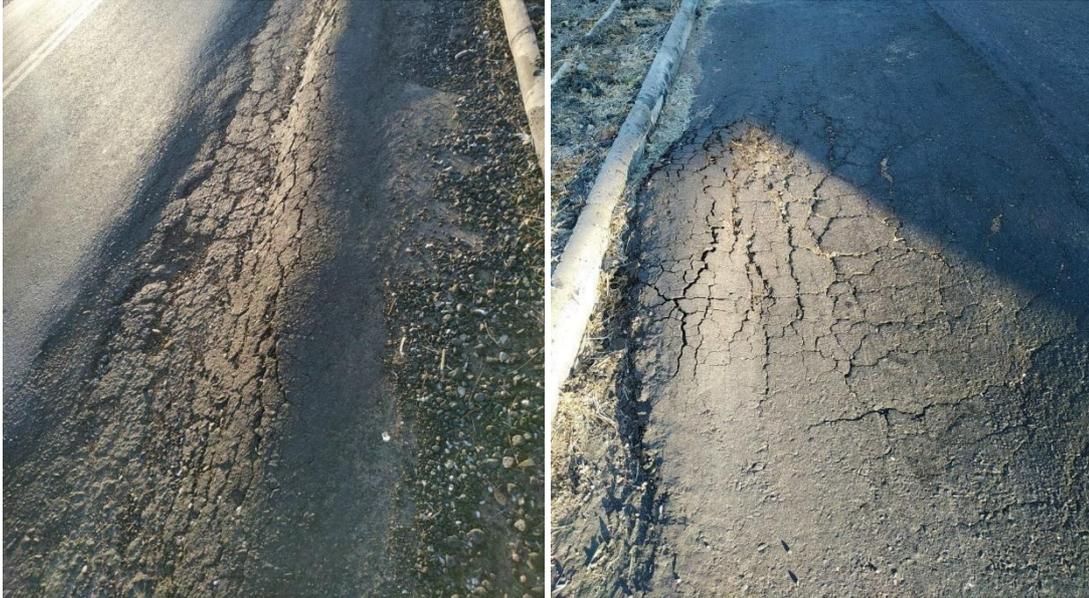
Figura 24- Manifestação Patológica: Afundamento plástico

Esse problema pode ter sido ocasionado por deformações plásticas das camadas do pavimento, devido à ação repetidas das cargas do tráfego e é classificado como defeito funcional e estrutural.

É possível observar de acordo com a Figura 24 o aparecimento de trincas tipo couro de jacaré associado ao afundamento que intensifica o problema, possibilitando a absorção de água nas camadas adjacentes, prejudicando a capacidade de suporte.
