**DIAGNÓSTICO DO CUMPRIMENTO NORMATIVO DA NR 18 EM CANTEIROS  
DE OBRAS NA CIDADE DE CAJAZEIRAS-PB**

Cajazeiras-PB  
2021

Trabalho de Conclusão de Curso submetido à Coordenação do Curso de Bacharelado em Engenharia Civil do Instituto Federal de Educação, Ciência e Tecnologia da Paraíba-*Campus* Cajazeiras, como parte dos requisitos para a obtenção do Título de Bacharel em Engenharia Civil, sob Orientação do Prof. Cicero Joelson Vieira Silva e Coorientação do Prof. Luan Carvalho Santana de Oliveira.

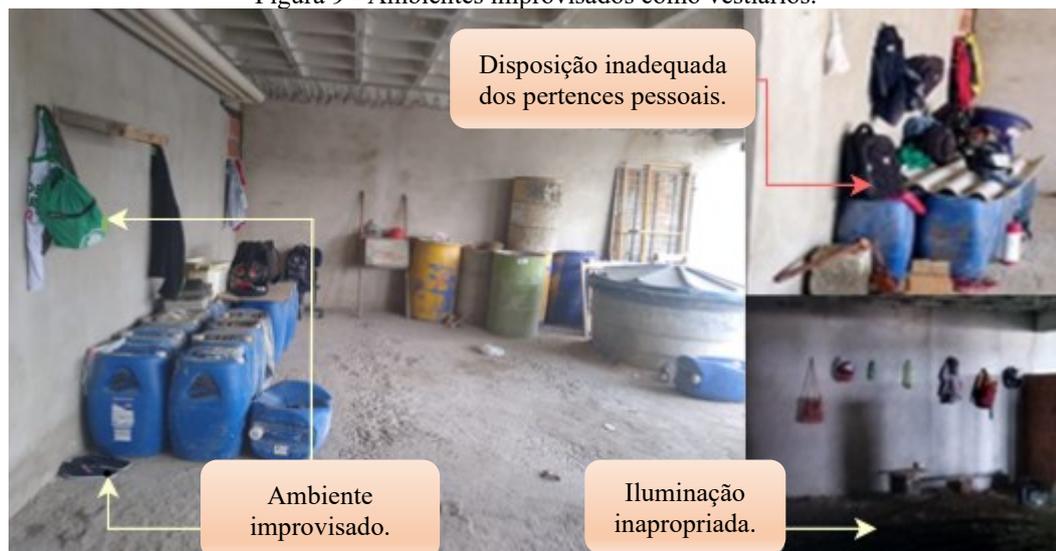
Figura 9 - Ambientes improvisados como vestiários.

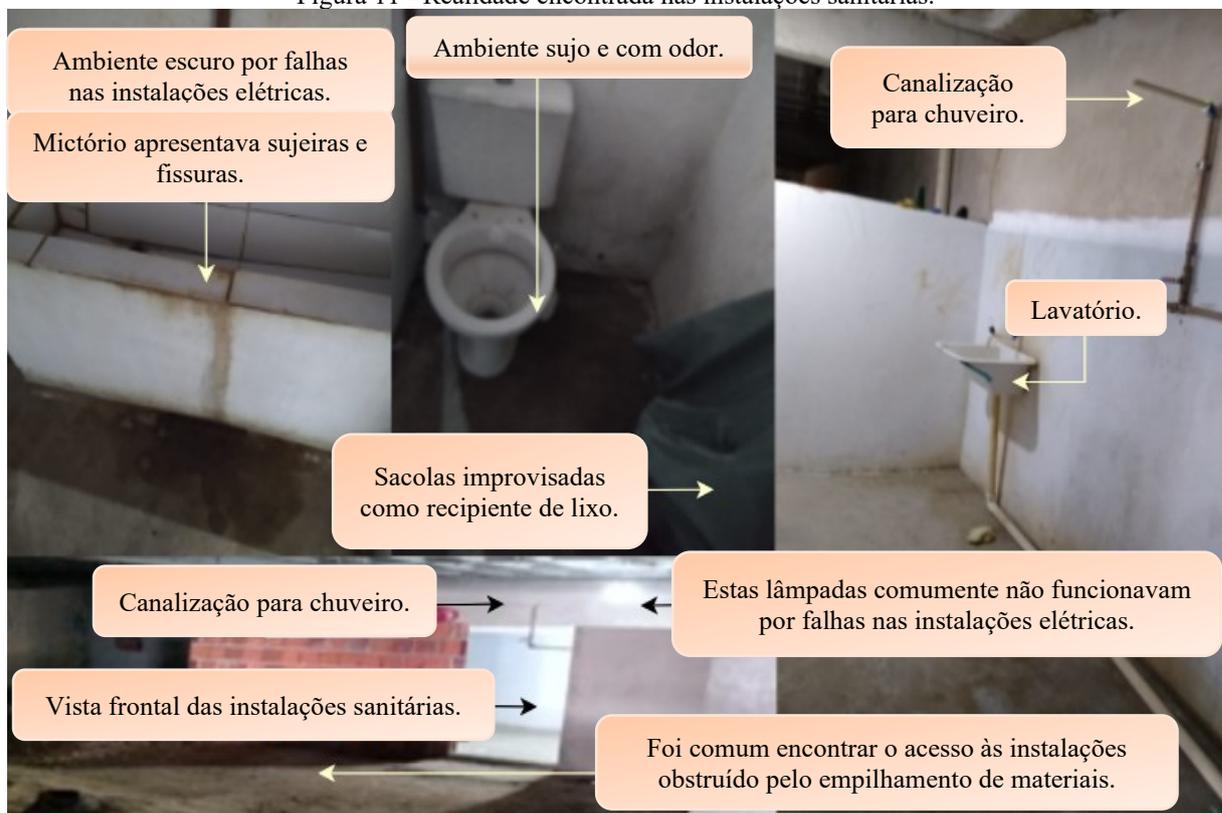
Deve-se entender que apesar dos quesitos relacionados ao lavatório, vaso sanitário e mictório terem apresentados índices que podem ser entendidos como atendimento normativo que varia de regular à bom, o percentual em geral para instalações sanitárias foi muito mais afetado pelos critérios estruturais, organizacionais e de limpeza, apresentando neste contexto, um piso fissurado que prejudica a impermeabilidade, baixa iluminação que muitas vezes nem se quer funcionava, isto é, falta de instalação elétrica conveniente, divisão inapropriada dos ambientes e falta de portas instaladas apropriadamente a fim de possibilitar privacidade no uso dos equipamentos e peças sanitárias, principalmente pelo fato do local onde eram dispostas as instalações sanitárias ser em frente a um dos portões de acesso ao canteiro de obras.

Figura 11 - Realidade encontrada nas instalações sanitárias.

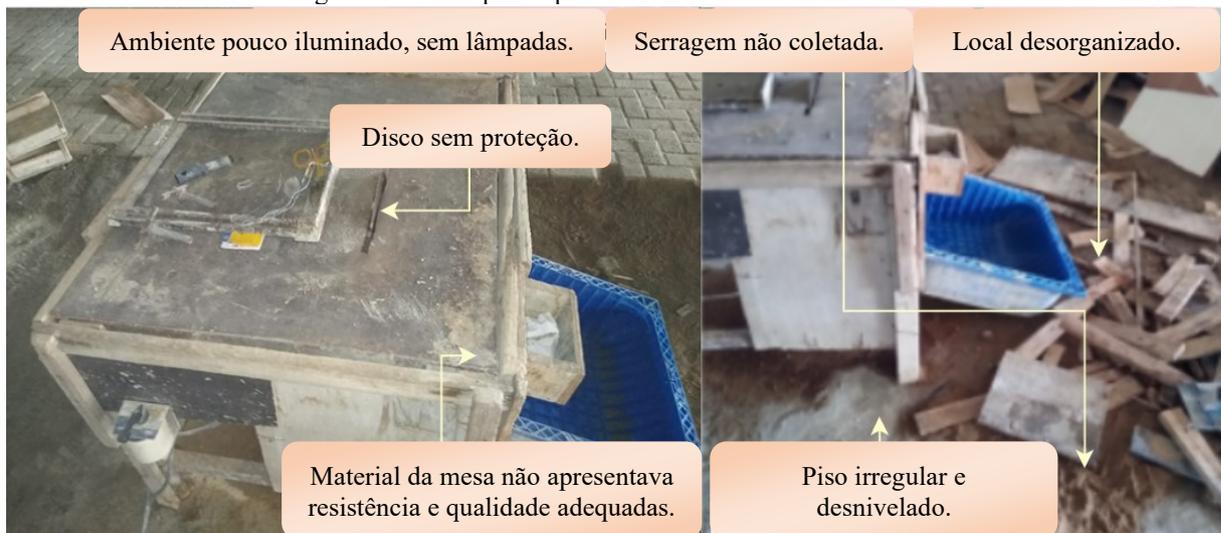
Figura 12 - Principais aspectos relacionados à serra circular.

Voltado à caracterização dos ambientes, que também contribuiu para o 100% de inconformidade, atribui-se ainda as influências da falta de iluminação, desorganização e o piso onde eram desenvolvidos os serviços se apresentar com irregularidades e desnivelamento. Além disso, a mesa da serra circular era instalada em um local muito próximo à circulação de trabalhadores e materiais o que prejudicou o fluxo e também, pela probabilidade de projeção de materiais, potencializou a ocorrência de situações inconvenientes, um ambiente sujo e com elevada poeira, onde não foi constatada inclusive, coleta da serragem com recipiente exclusivo

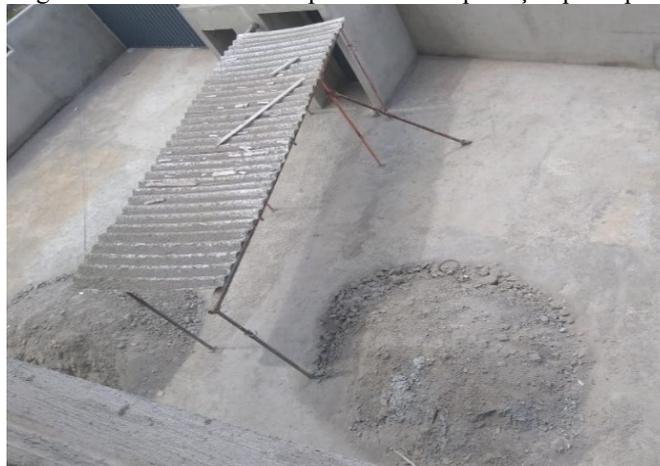
Figura 13 - Inexistência da plataforma de proteção principal.

Conforme as observações realizadas, tornou-se perceptível que a falta das plataformas

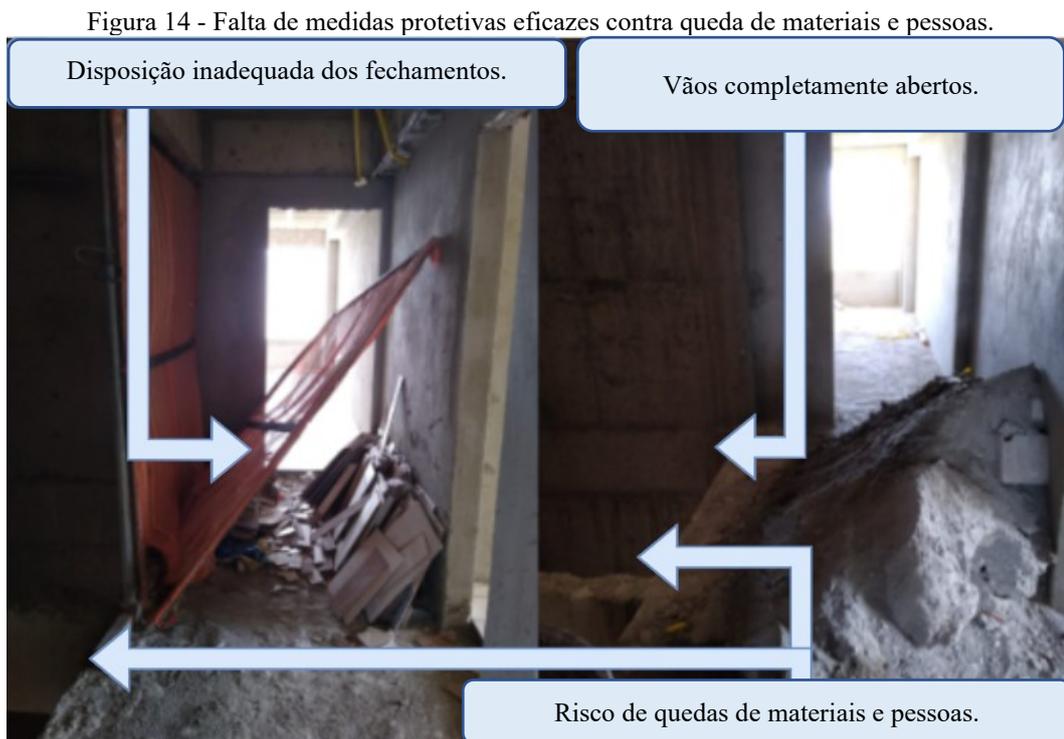
Já no que diz em respeito à parte interna da obra A, faltaram medidas associadas às instalações dos sistemas de proteção nas aberturas destinadas ao transporte vertical com sistema de guarda-corpo, como é o caso da abertura presente no último pavimento que utilizava, à época das observações, o espaço destinado ao elevador como meio de transporte de materiais. Em relação às aberturas, observando sob outra perspectiva, nos vãos construídos para o acesso às caixas dos elevadores que não eram destinados a este fim, faltava o fechamento em muitos pavimentos, ou quando havia, eram realizados de maneira inconveniente, assim como mostra a Figura 14.

A perspectiva apresentada, demonstra a falta de medidas atenuantes aos riscos de quedas. O que se presenciou na verdade, foi a potencialização dos riscos inerentes às atividades da construção civil, onde verificou-se ambientes em altura com circulação obstruída e propício a situações inconvenientes, uma vez que é tão pouco agradável, trabalhar em um ambiente aonde

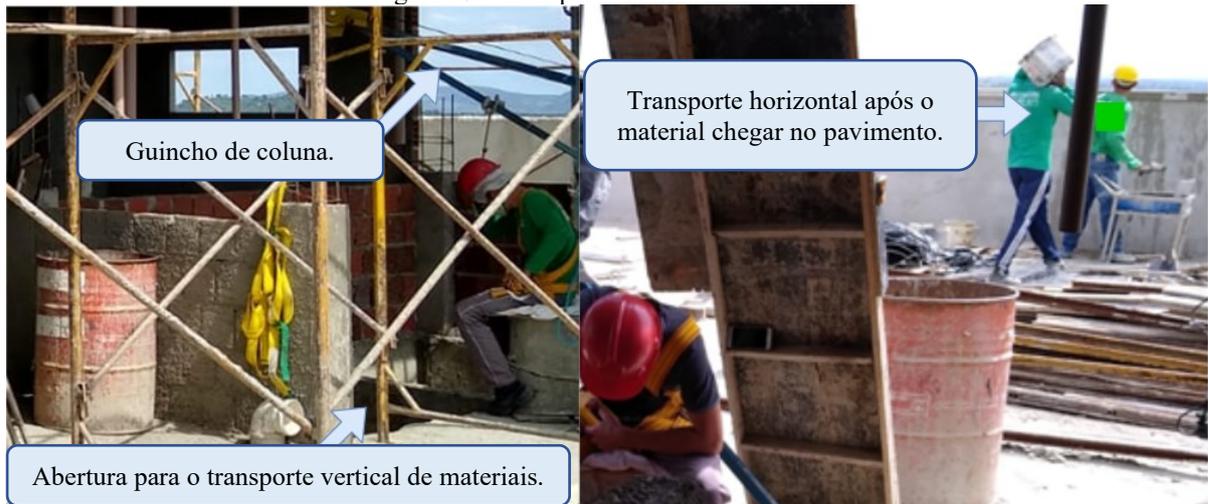
Figura 15 - Transporte de materiais na obra.

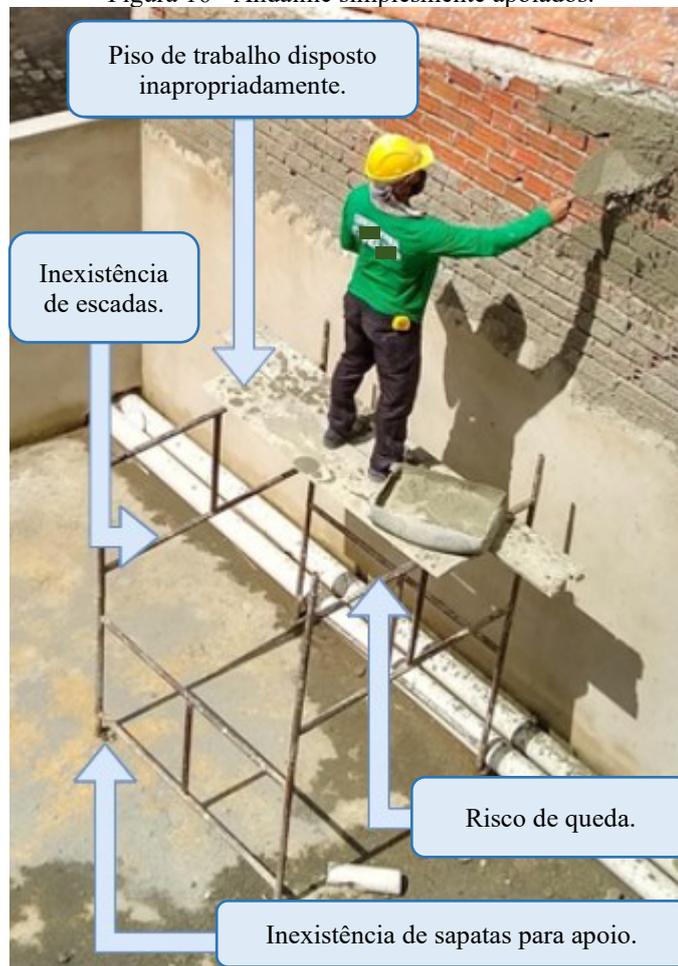
Figura 16 - Andaime simplesmente apoiados.

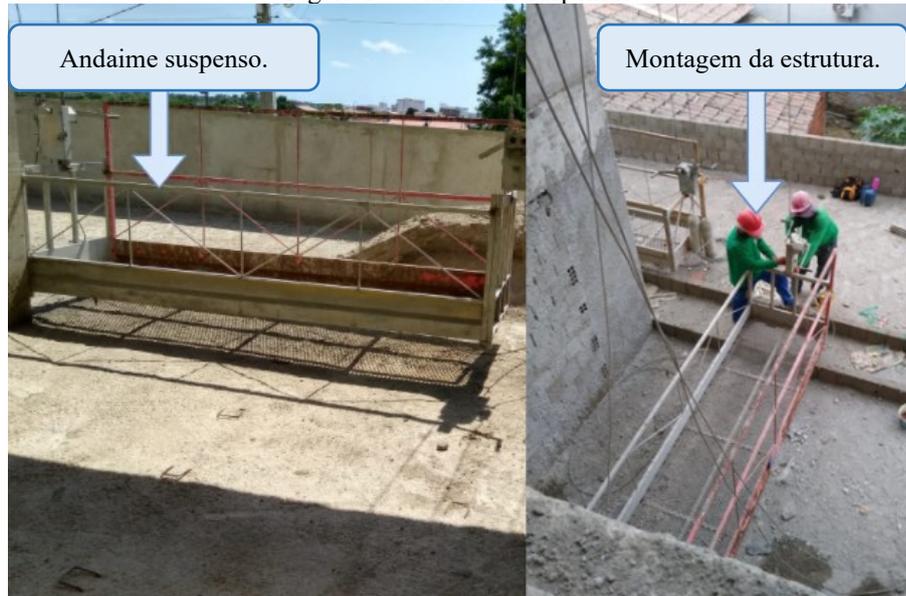
Figura 17 - Andaimes suspensos.

Dentre as irregularidades apresentadas, destaca-se, assim como presenciado em seções anteriores, a falta de treinamento constante dos trabalhadores, falta de inspeção de profissionais técnicos durante a montagem dos andaimes suspensos e inexistência das verificações diárias nos dispositivos de suspensão, as quais, eram medidas essenciais a serem tomadas mesmo que os funcionários já tenham trabalhado com estes equipamentos em outras obras. Em uma análise conjunta e minuciosa dos serviços executados sobre os andaimes suspensos, foi perceptível também oscilações durante o lançamento da argamassa, o que revelou uma inconformidade quanto à fixação e estabilidade conveniente, proporcionando uma situação desagradável no posto de trabalho principalmente aos trabalhadores que executaram os revestimentos em alturas bastante significativas sobre plataformas instáveis. Outrossim, é preciso salientar como último ponto irregular observado, o fato de existirem placas com a identificação dos limites de carga do andaime, o que potencializou o risco de sobrecargas, uma vez que os trabalhadores ao não portarem tal informação poderiam agir contra a segurança e resistência da estrutura.

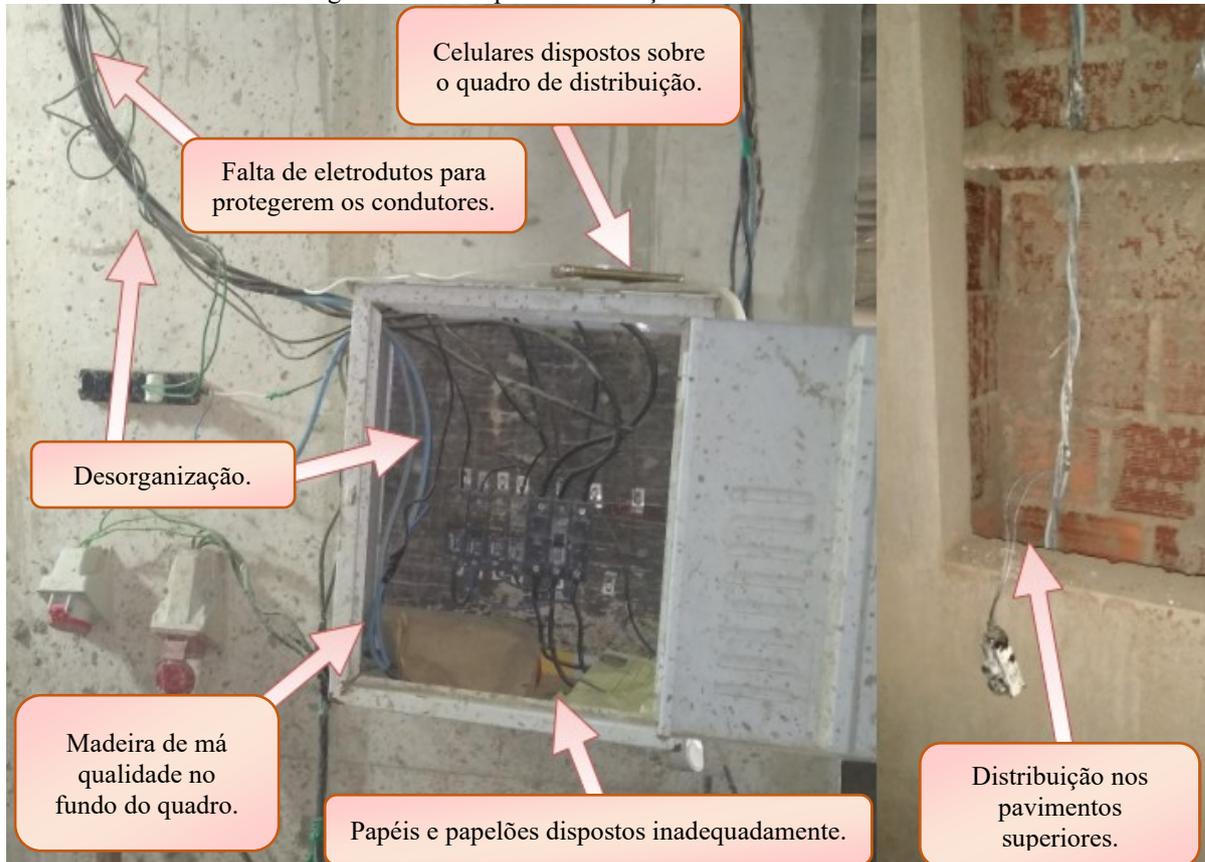
Figura 18 - Exemplo das instalações elétricas na obra A.

A Figura 18, permite a exposição das diversas irregularidades expostas anteriormente no canteiro de obras, principalmente em relação às instalações nos quadros de distribuição, onde verificou-se falhas nas emendas, componentes elétricos antigos, como por exemplo os disjuntores, falta de limpeza o que revelou até mesmo, a limitação do conhecimento quanto os atos salutares por parte dos trabalhadores, cuja mesma contribuiu para um ambiente precário, perigoso e muitas vezes instigando eles à agirem com excesso de confiança, o qual corroborou inclusive para tomada de decisões inseguras. Ainda na Figura 18, destaca-se a distribuição dos circuitos entre os pavimentos feita por meio de extensões e incorretamente, sem utilização de

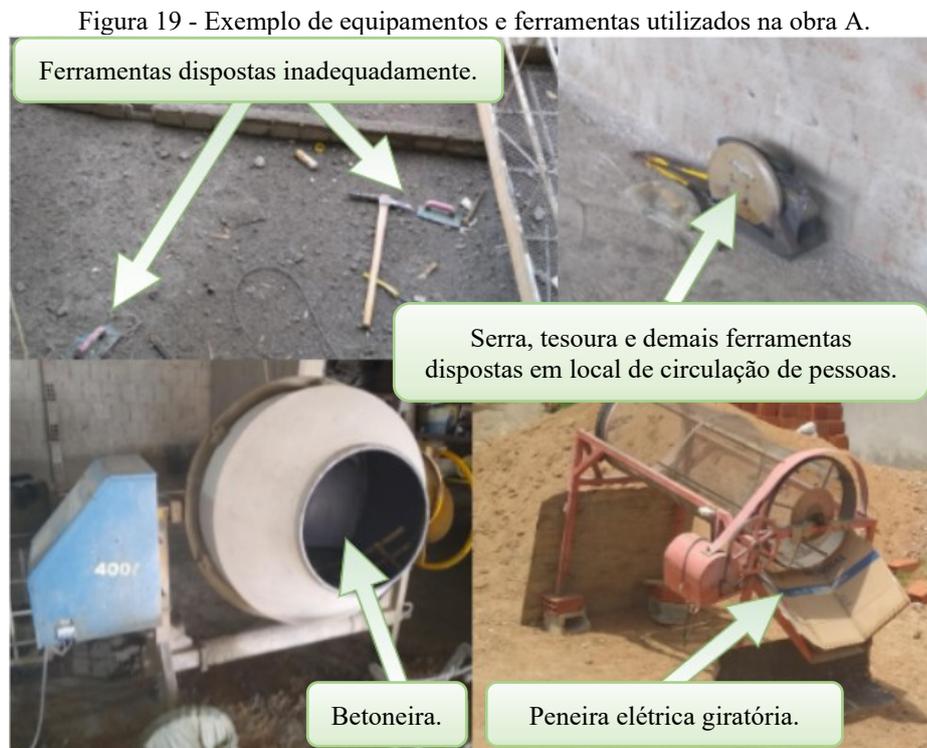
É demonstrado claramente na Figura 19, a disposição incorreta de muitas ferramentas manuais e alguns equipamentos utilizados na produção das argamassas de revestimento e no contrapiso, como por exemplo, as betoneiras e as peneiras giratórias utilizadas na areia. Conjuntamente, assim como já destacado ao longo deste trabalho, foram analisados os equipamentos de transporte vertical dos materiais pelos guinchos de colunas, as serras de bancadas para carpintaria que estão expostas na Figura 12 e tantos outros equipamentos.

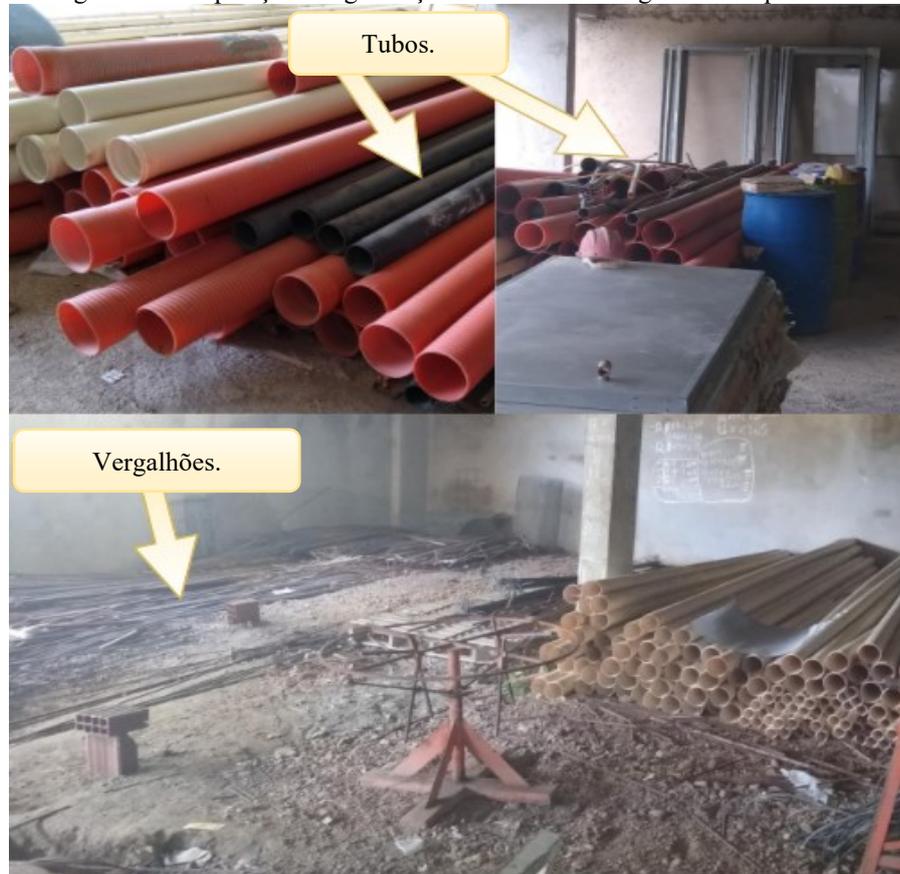
Em complemento aos aspectos tangentes às formas de armazenamento e estocagem dos materiais, pode-se observar a Figura 22. Onde observa-se a disposição dos materiais de grande comprimento no canteiro de obras, em especial é mostrado as tubulações no qual foi acompanhado durante as observações *in loco* os serviços das instalações e os vergalhões de aço que muito embora não eram mais utilizados na construção em perspectiva, seriam destinados a execução das estruturas na obra B. Observa-se que as tubulações eram dispostas uma sobre a outra sem a devida organização e quando havia algo como, por exemplo, a divisão em camadas ou separação por diâmetros, o problema estava no espaçamento entre os tubos e na superfície sobre os quais estavam dispostos, as quais eram desniveladas, tinham pedregulhos e inúmeros pedaços de aços remanescentes das etapas anteriores da obra.

Figura 22 - Disposição e organização dos materiais de grande comprimento.

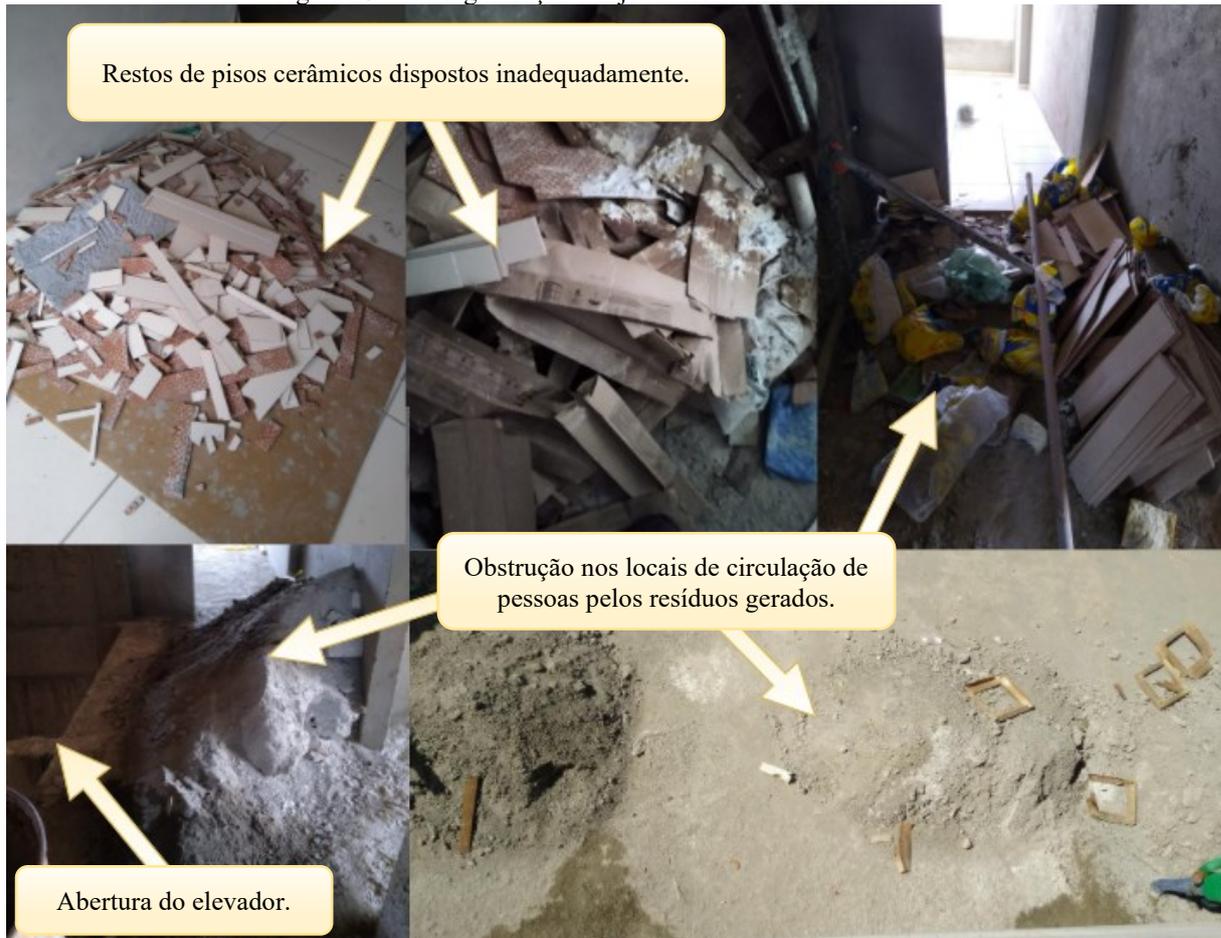
de remoção dos mesmos. A Figura 23, mostra a repleta desorganização em pontos importantes das obras, como por exemplo no acesso aos apartamentos onde estavam sendo assentados os pisos cerâmicos que muitas vezes dificultou o trânsito de pessoas, gerou poeiras no local e proporcionou um ambiente sujo, desagradável ou até com riscos de acidentes graves como foi o caso dos materiais depositados próximos à abertura do elevador que ao obstruir o fluxo dos trabalhadores corroborou ao risco de quedas.

Figura 23 - Desorganização e sujeiras nos ambientes da obra A.

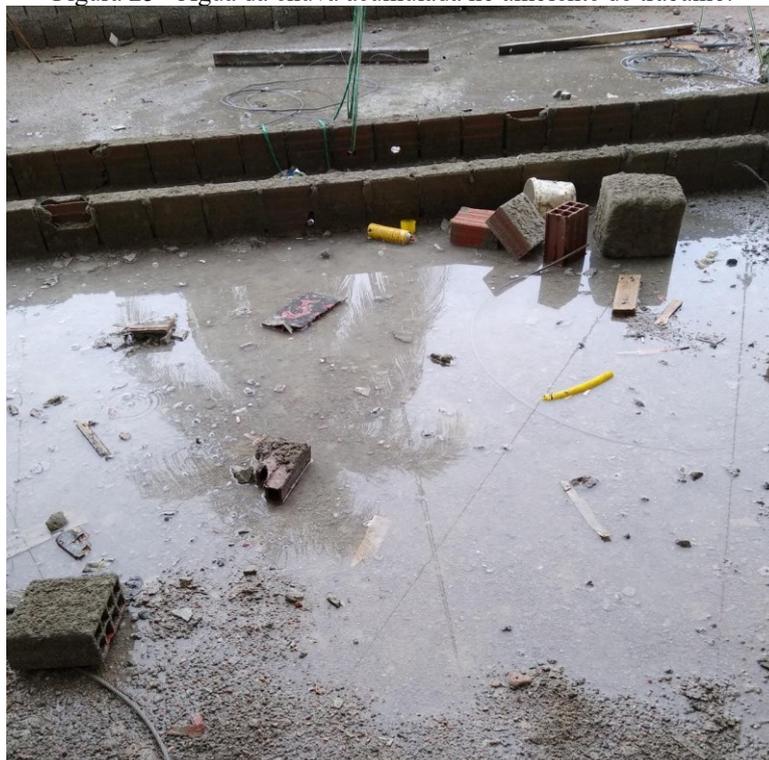
Figura 25 - Água da chuva acumulada no ambiente de trabalho.

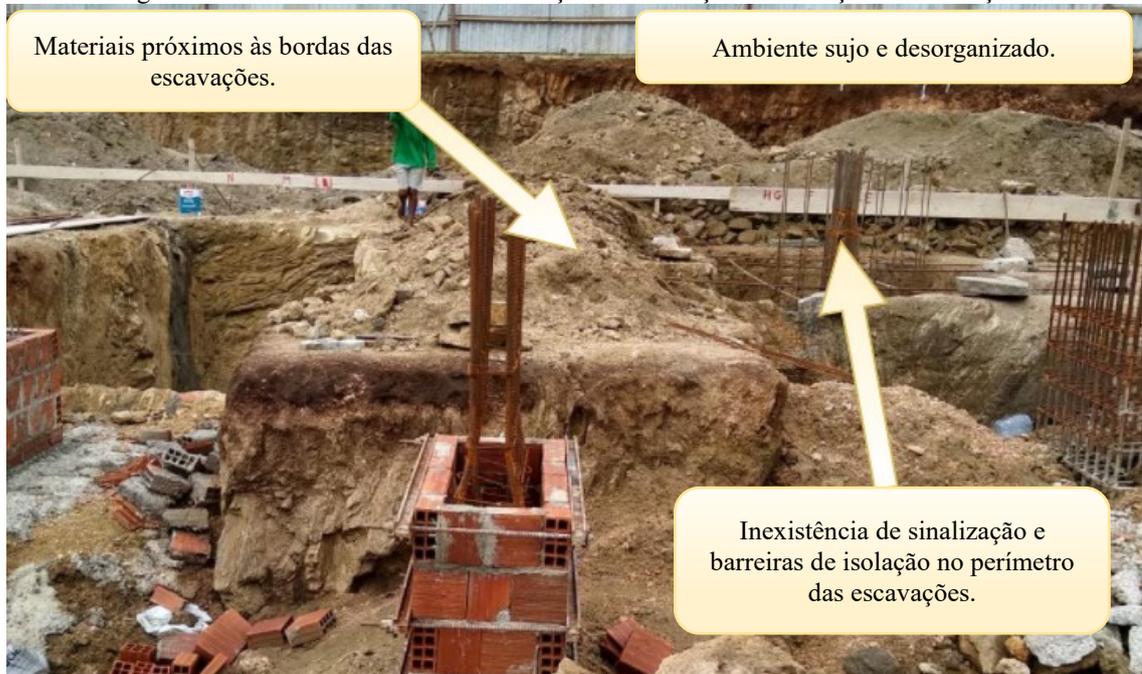
Figura 27 - Cenário encontrado nos serviços de escavações e execução das fundações.

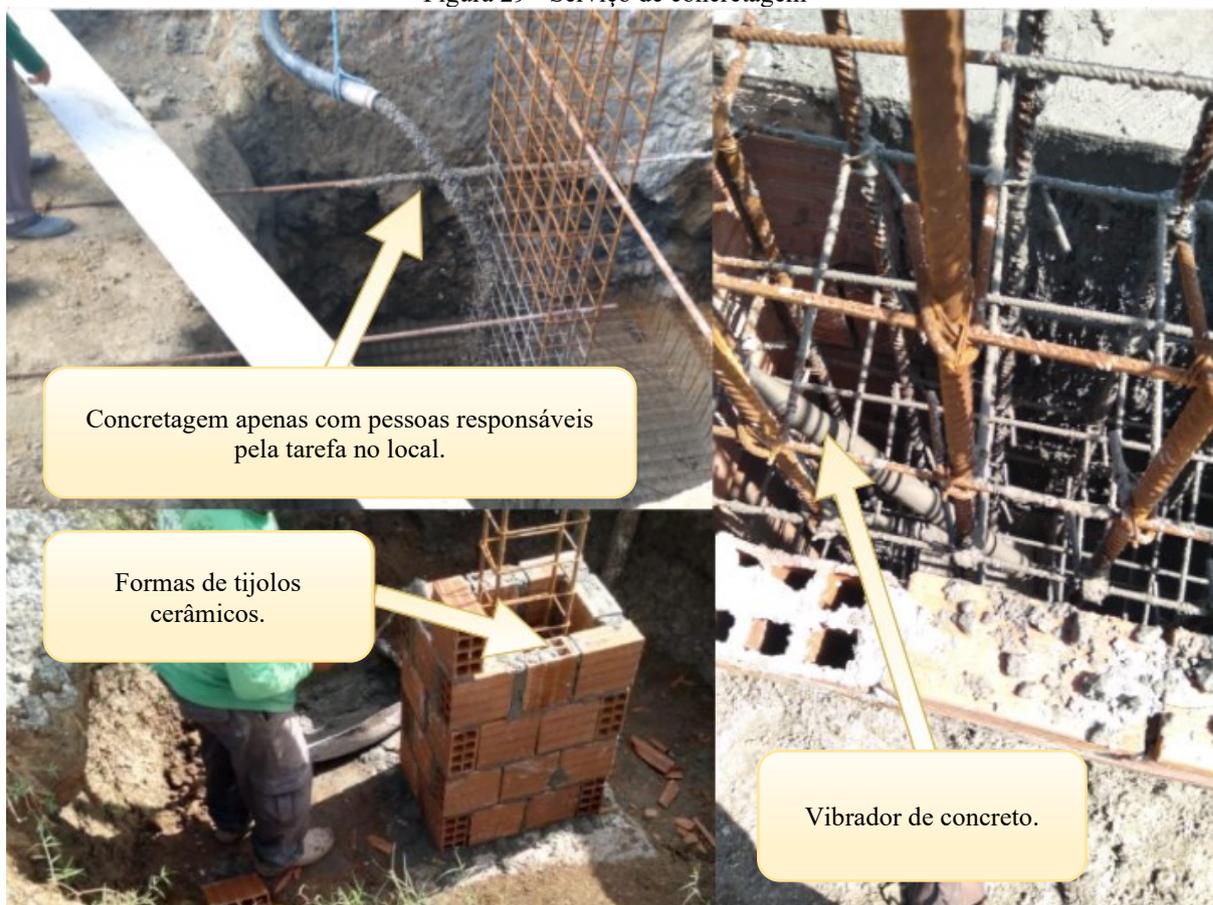
Figura 29 - Serviço de concretagem

Através do cenário exposto, ressalta-se de forma objetiva, que o principal descuido esteve relacionado à falta de inspeção das máquinas e peças que eram utilizados no sistema transportador de concreto o que inclusive ocasionava paradas e atrasos nos serviços por falhas consequentes da inexistência de uma manutenção preventiva.

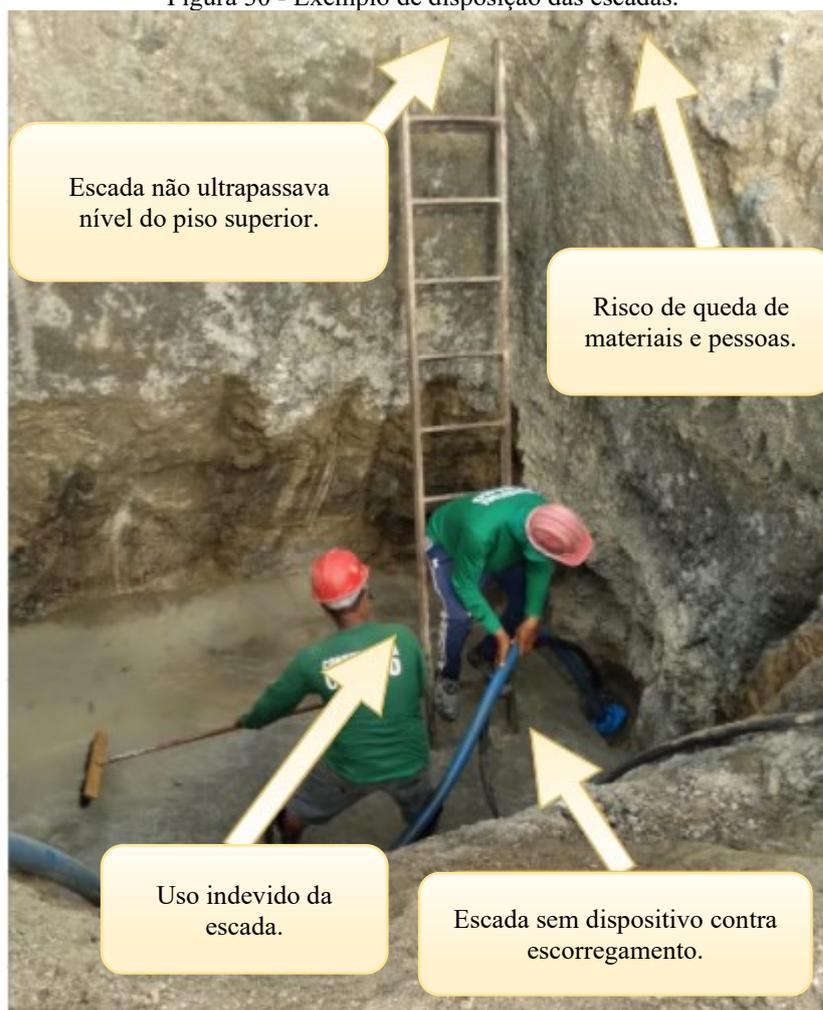
Figura 30 - Exemplo de disposição das escadas.

É importante deixar nítido ainda que as escadas não eram em número suficiente para todos os trabalhadores dentro das escavações, o que tornava perigoso a execução dos serviços, principalmente se houvesse a necessidade de uma saída emergencial dos mesmos. Em conjunto à estas análises, é preciso expor que nem sempre os desníveis utilizavam escadas, muitos acima de 40 cm, que é o valor máximo admitido à não utilização, eram superados com uma verdadeira escalada dentro do canteiro de obras, sendo evidentemente errado e deveria ser evitado.

Percebe-se assim, que muitos requisitos normativos foram deixados de lados, o que se deve ao fato de muitas pessoas acreditarem que as escadas eram simples meios de alcançar níveis diferentes e acabavam desprezando os requisitos de segurança pertinentes a elas, ou nem se quer sabiam que existiam tais cuidados. Neste aspecto, há de se concordar que a escassez de instruções à mão de obra corroborou claramente para que muitos trabalhadores agissem de forma indevida, dispendo e utilizando a escada erroneamente.

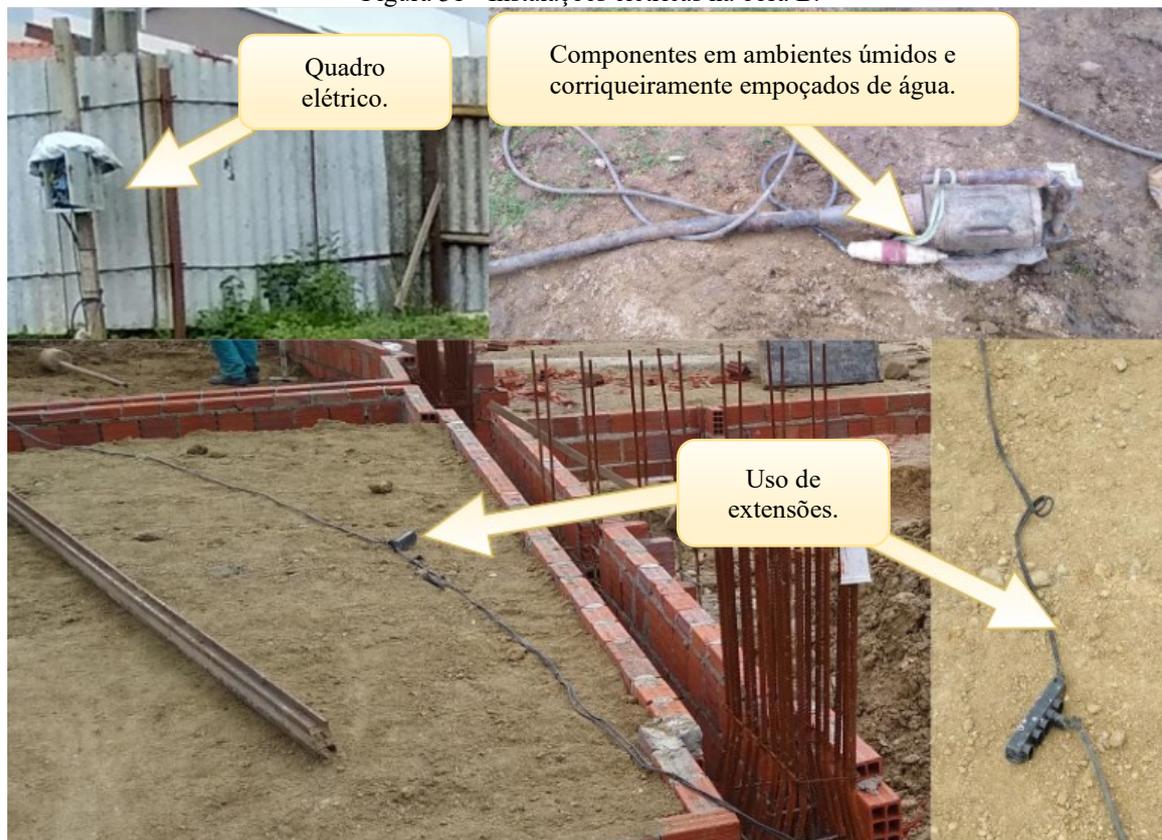
Figura 31 - Instalações elétricas na obra B.

Ainda associados aos erros encontrados nos componentes elétricos, foi notável a falta de emendas efetuadas corretamente, o desprezo pelas manutenções e inspeções, assim como a localização de condutores, plugues e acessórios elétricos sobre ambiente bastante úmido onde circulavam pessoas, engendrando, portanto, os riscos de choques. De mesmo modo, foram testemunhados inúmeras vezes equipamentos elétricos parando de funcionar por desfazimento das emendas e a presença de partes vivas expostas de diversos condutores que apesar de novos, o potencial de degradação dos mesmos era rapidamente ativado pelos cuidados organizacionais baixíssimos, como o desuso de eletrodutos e falta de dupla isolação em muitos equipamentos, o que culminou em mal funcionamento e frequente troca dos seus condutores.

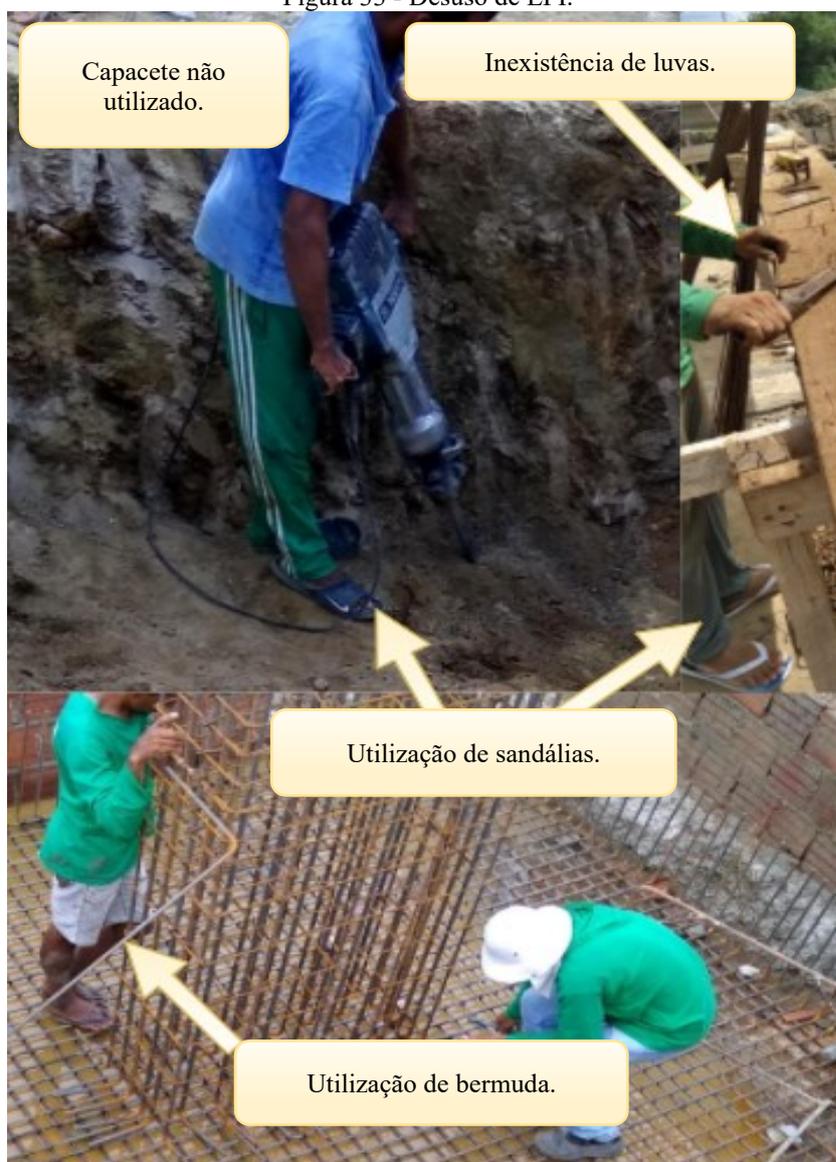
A utilização de Equipamentos de Proteção Individual é fundamental para manutenção da segurança dentro da obra, sejam para os trabalhadores, técnicos ou quaisquer outras pessoas. Para o canteiro de obras investigado foi verificado que a empresa fornece o EPI, porém, a utilização efetiva por todos os trabalhadores ainda é um problema e muitos daqueles que utilizavam, ainda era de maneira irregular, como por exemplo capacetes frouxos, vestimentas rasgadas e botas deterioradas.

Figura 33 - Desuso de EPI.

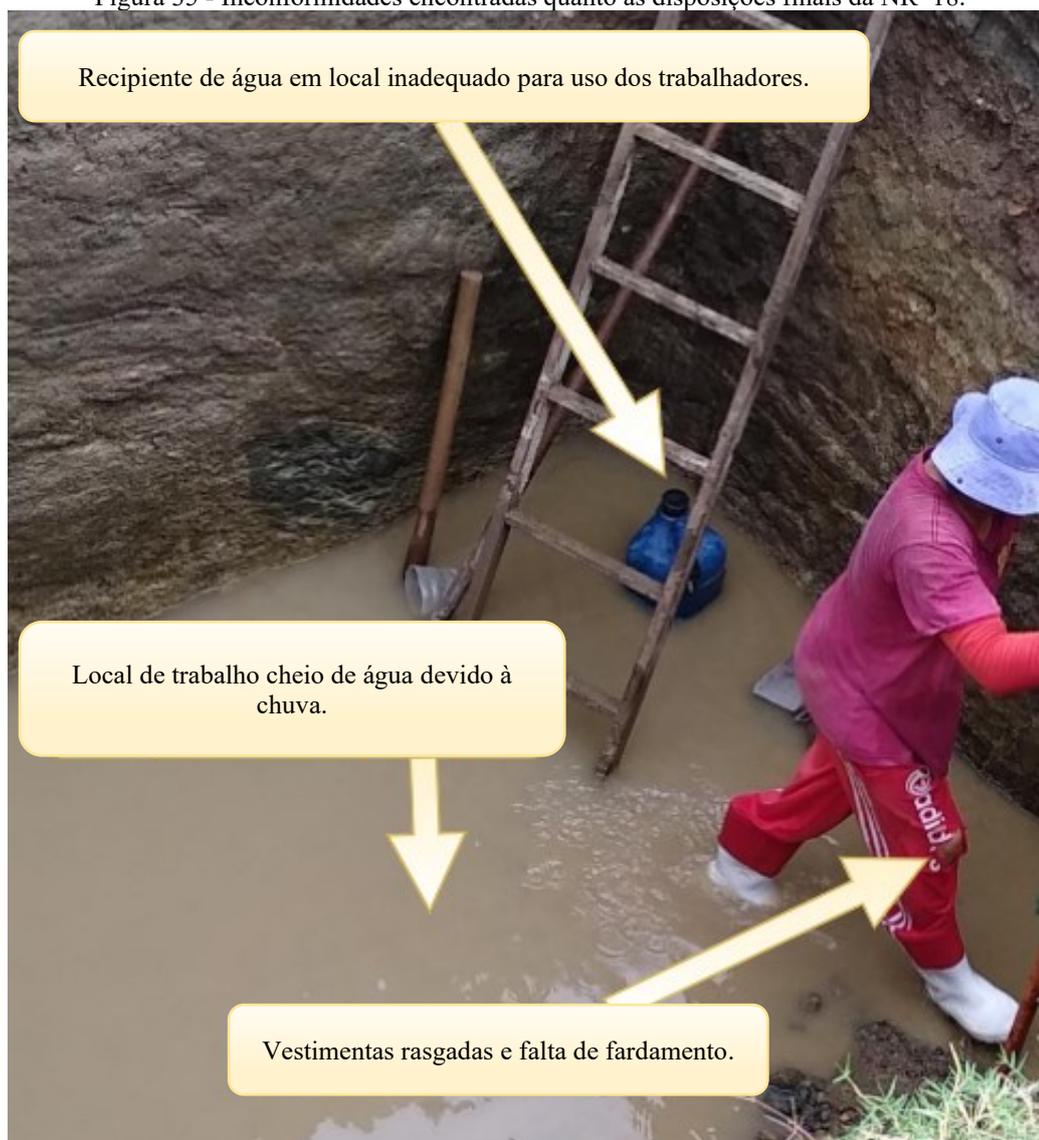
Corroboraram o número baixíssimo, a inexistência de cartazes voltados à segurança do trabalho, falta de bebedouros e fornecimento de água refrigerada fora dos padrões apropriados, onde constatou-se a utilização de recipientes que eram dispostos em muitos locais sujos, inclusive em contato com água potencialmente contaminada.

Figura 35 - Inconformidades encontradas quanto às disposições finais da NR 18.

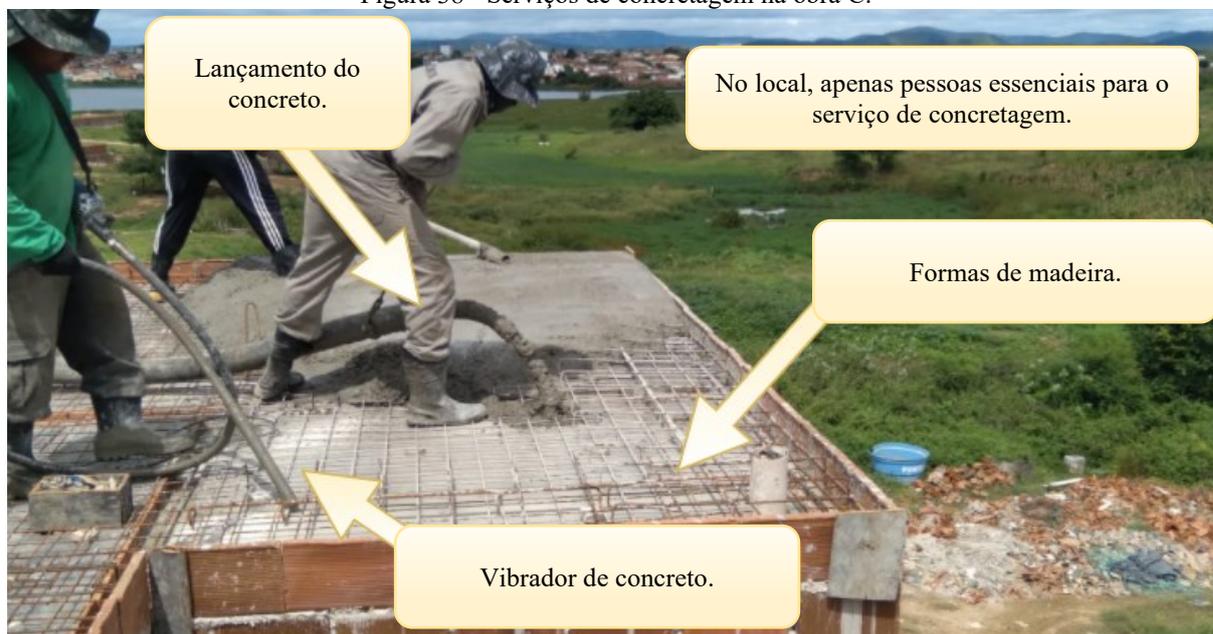
Figura 38 - Serviços de concretagem na obra C.

Em contrapartida, os demais 40% são de inconformidades associadas primeiramente a falta de inspeções nos sistemas de apoios e escoramento de formas durante a concretagem, visto que era uma atitude essencial, pois em caso de qualquer comprometimento nestes sistemas, poderiam ser constatadas as inconveniências e tomadas as medidas cabíveis, onde mesmo que não tenha ocorrido acidentes e desmoronamento por sua devida fixação, as chances destes ocorrerem poderiam ser ainda mais atenuadas, possibilitando desde o início, a execução de tarefas com maior confiabilidade até mesmo em termos psicológicos aos trabalhadores.

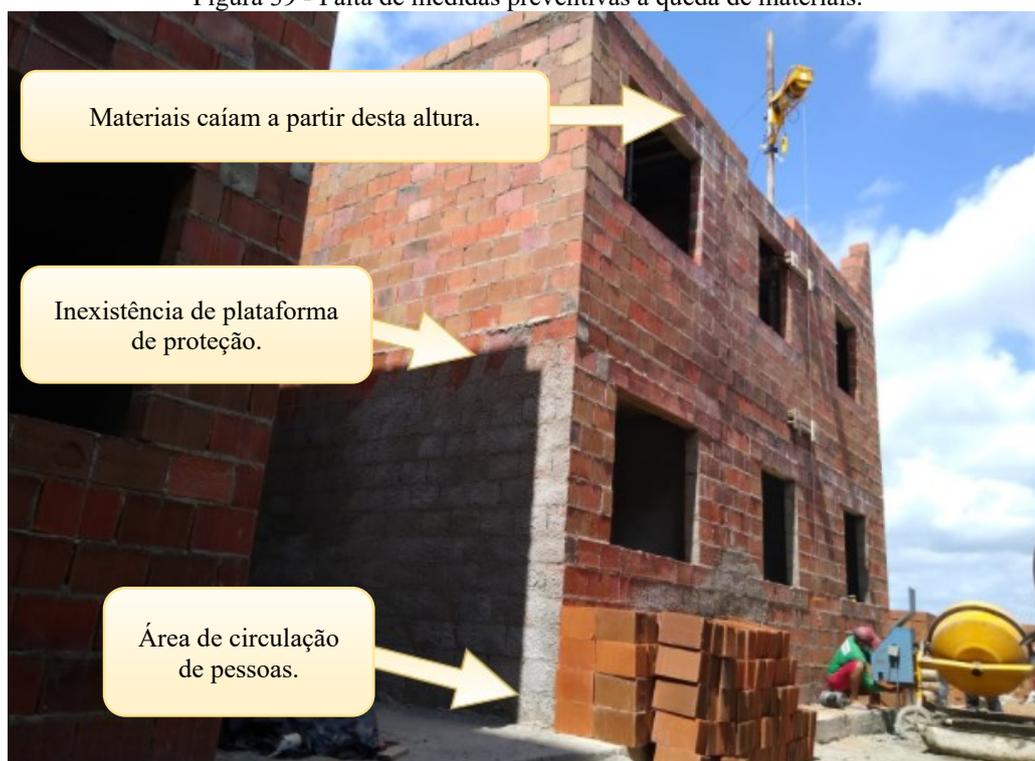
Figura 39 - Falta de medidas preventivas à queda de materiais.

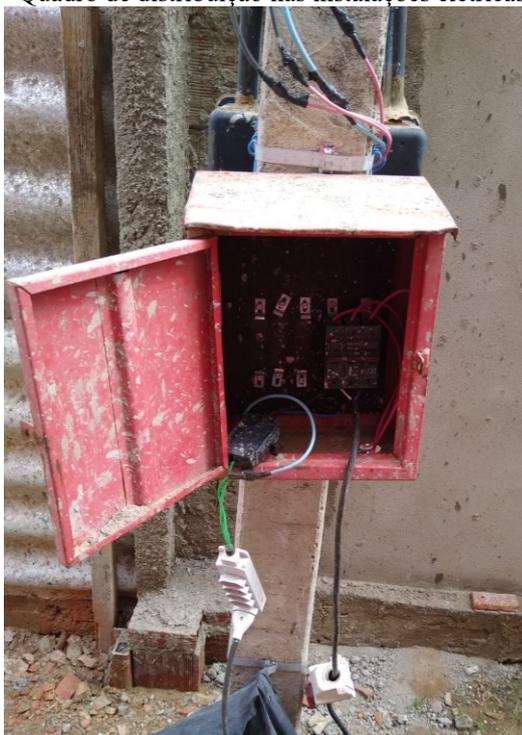
Figura 41 - Quadro de distribuição nas instalações elétricas da obra C.

Ainda no tocante às instalações elétricas, foi verificado como ponto positivo o fato de não obstruírem as áreas de circulação de materiais e pessoas, mas em contrapartida, as questões ligadas aos improvisos, como uso de extensões que não eram destinadas a suportarem as cargas oriundas dos equipamentos, teve preponderância maior para o baixo atendimento encontrado. A conjuntura apresentada por intermédio das análises efetuadas foi ruim dentro do padrão normativo, por causa de um gerenciamento pobre quanto às providências e planejamento das instalações elétricas, o que obviamente culminou no despreparo e deficiências notadas nestes sistemas, seja na utilização, especificação adequada dos componentes utilizados, ou ainda, a falta de muitos elementos necessários como foi o caso dos eletrodutos.

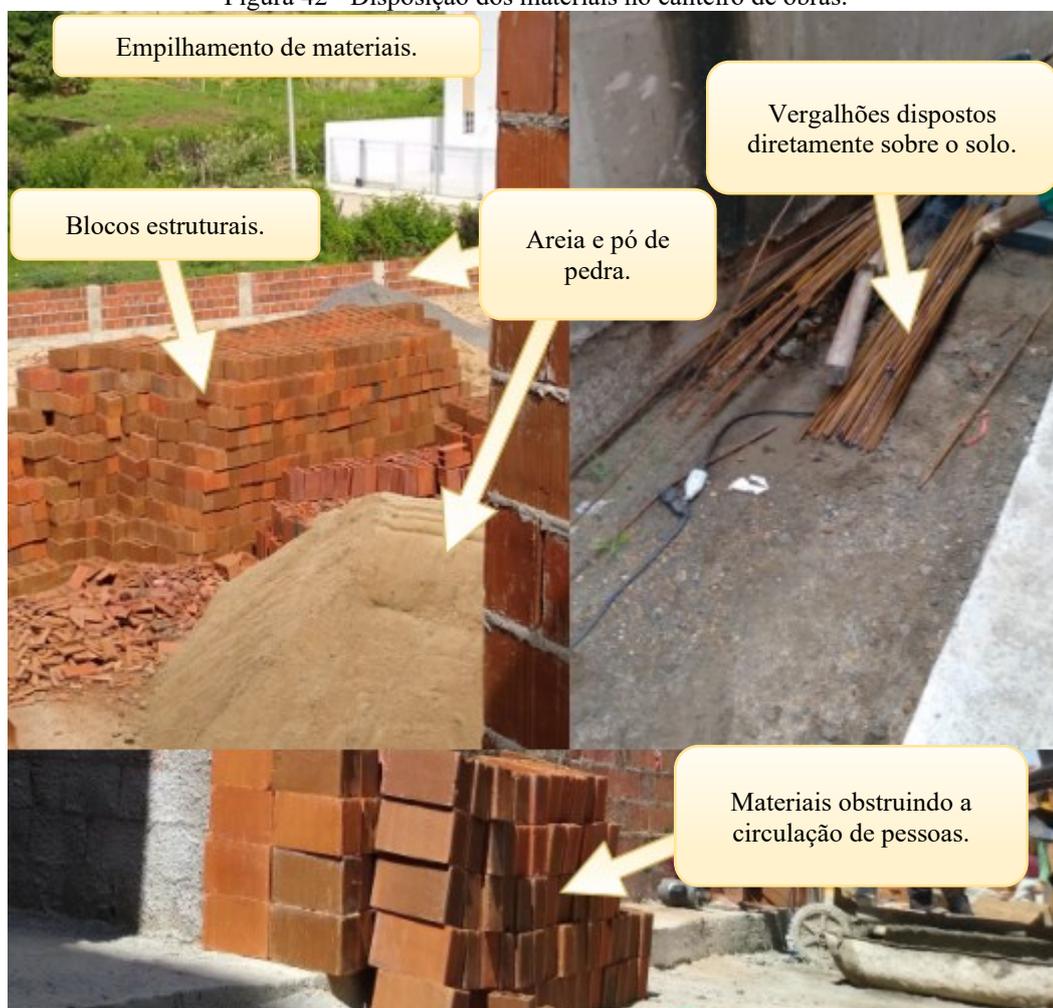
Figura 42 - Disposição dos materiais no canteiro de obras.

Revela-se a partir dos aspectos citados, que não somente os trabalhadores tinham seu serviço prejudicado pela dificuldade em acessar os materiais, mas estes últimos poderiam ser desperdiçados, como foi o caso da areia disposta em local sem providências quanto o carreamento das suas partículas pela água da chuva. À vista disto, ressalta-se também que o controle tecnológico e dos custos foram comprometidos devido à falta de depósitos para os materiais, os quais estavam a céu aberto, sem estruturas de proteção contra intempéries, corroborando potencialmente ao desperdício e dificuldade de manejo dos mesmos. A Figura 42

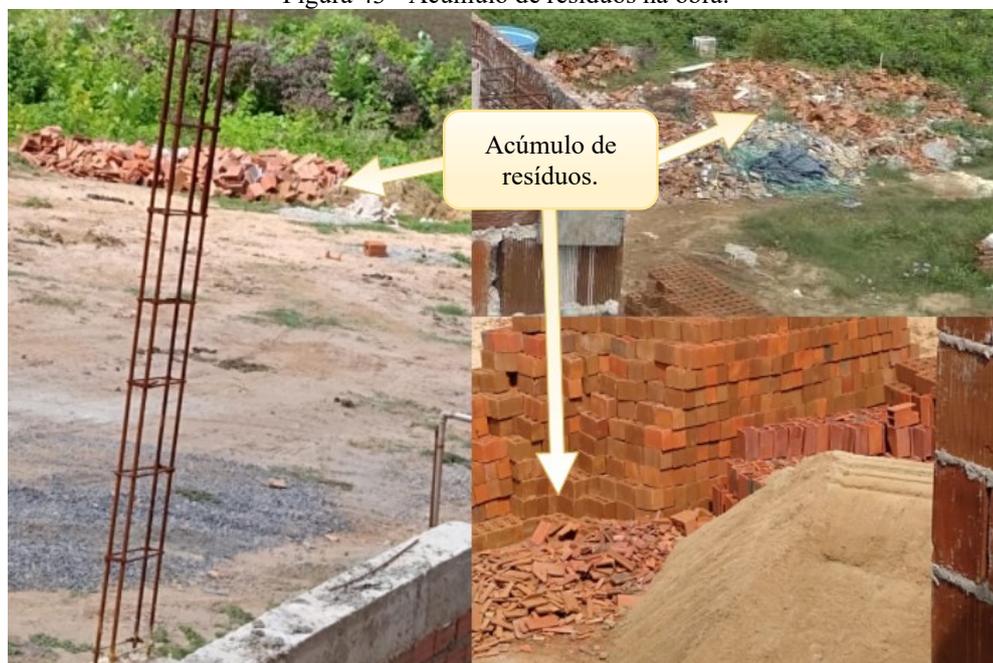
Figura 43 - Acúmulo de resíduos na obra.
