INSTITUTO FEDERAL DE EDUCAÇÃO, CIÊNCIA E TECNOLOGIA DA PARAÍBA
CAMPUS CAJAZEIRAS

**ANÁLISE DE MANIFESTAÇÕES PATOLÓGICAS PRESENTES NA
CONSTRUÇÃO CIVIL POR MEIO DO MÉTODO GUT: ESTUDO DE CASO EM
PRAÇAS DO BAIRRO JARDIM DAS OLIVEIRAS NA CIDADE DE FORTALEZA
- CE**

Cajazeiras-PB
2021

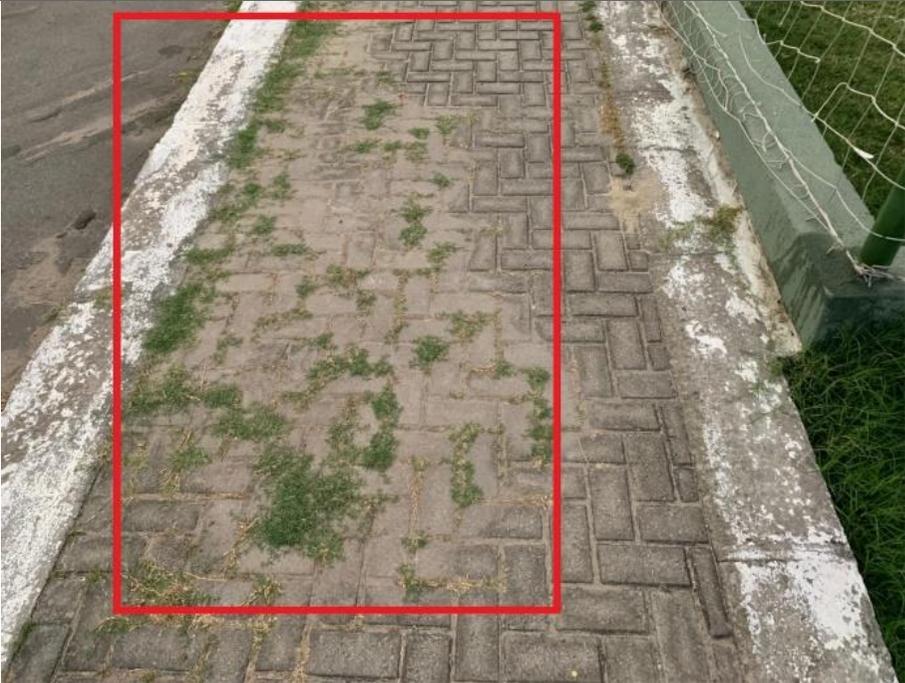
Elemento	Registro do problema	Prováveis Causas	Diagnóstico
1

<p>Má execução da camada de assentamento; Resistencia do bloco abaixo da recomendada em norma; Qualidade do material.</p>	<p>Desgaste superficial e o desenvolvimento de vegetação parasitária entre os blocos</p>

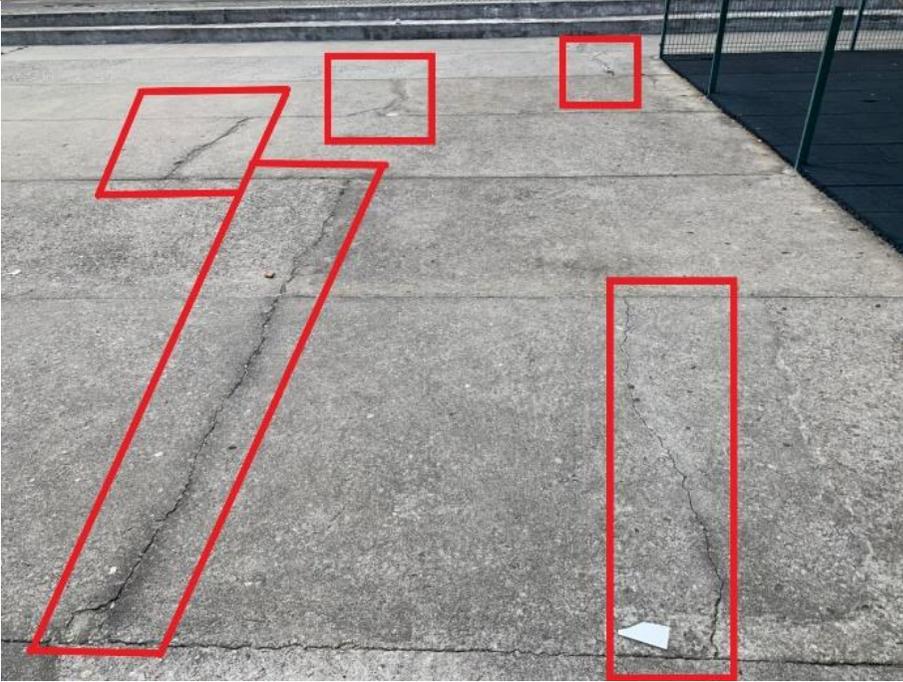
Elemento	Registro do problema	Prováveis Causas	Diagnóstico
2

Má execução do substrato.	Trincas.

- Elemento 2: para essa manifestação patológica encontram-se trincas perpendiculares a junta de movimentação, verifica-se que o problema provavelmente se deu devido à má preparação do substrato ocasionando um recalque diferencial na placa. Dessa forma, como conduta a ser aplicada é a reparação dos locais com trinca, fazendo um recorte que abra e uniformize o entorno das trincas, realizando a limpeza do local e preenchendo-o com aplicação de concreto *graute*.

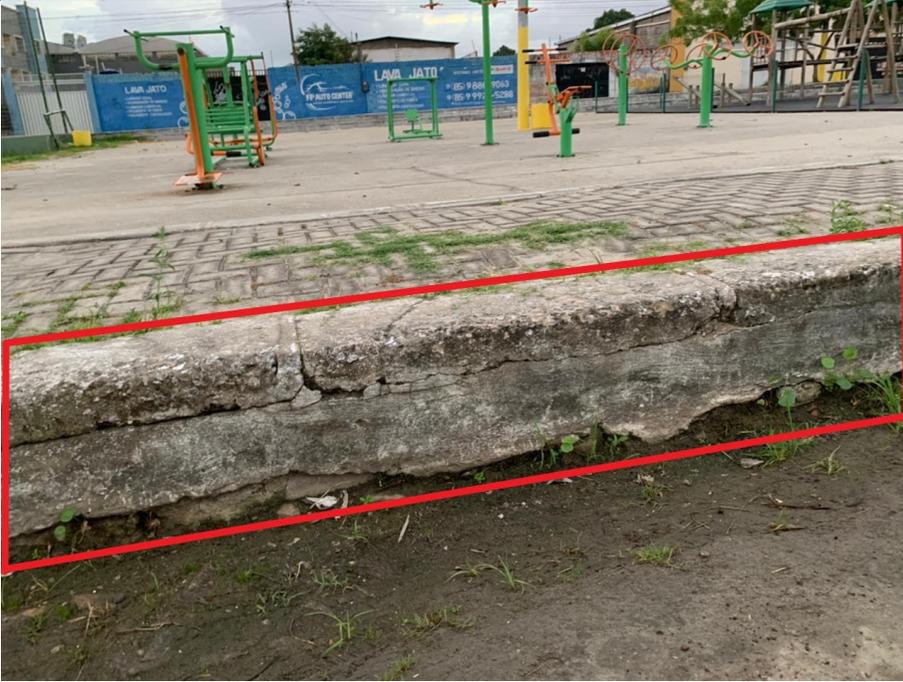
Elemento	Registro do problema	Prováveis Causas	Diagnóstico
3

Execução de meio fio utilizando uma composição de materiais (concreto e alvenaria); Qualidade dos materiais.	Separação entre elementos devido dilatação térmica causando rachaduras e queda do revestimento.

- Elemento 3: para essa manifestação patológica encontra-se uma trinca (1,3mm) no meio-fio na direção horizontal e deslocamento do reboco, verifica-se que os problemas se desenvolveram por conta do meio fio ser composto por uma peça de concreto pré-moldado unida a alvenaria e pela qualidade dos materiais aplicados, sendo essas unidas por uma argamassa de ligação. Nota-se que nesse local a praça está 35cm elevada em relação a pista, assim explica a utilização da alvenaria para dar altitude à peça pré-moldada de concreto, assim entrando em desconformidade com a norma 020 (DNIT, 2006), que prevê a peça de meio-fio apenas em concreto. Dessa forma, como conduta a ser aplicada, como não existe a possibilidade de redução da altura do meio-fio, é recomendada a medida paliativa de remoção do reboco, aplicação de tela de aço galvanizada fazendo a ligação da peça de concreto com a alvenaria, reaplicação do chapisco e reboco e então reparo da peça de concreto.

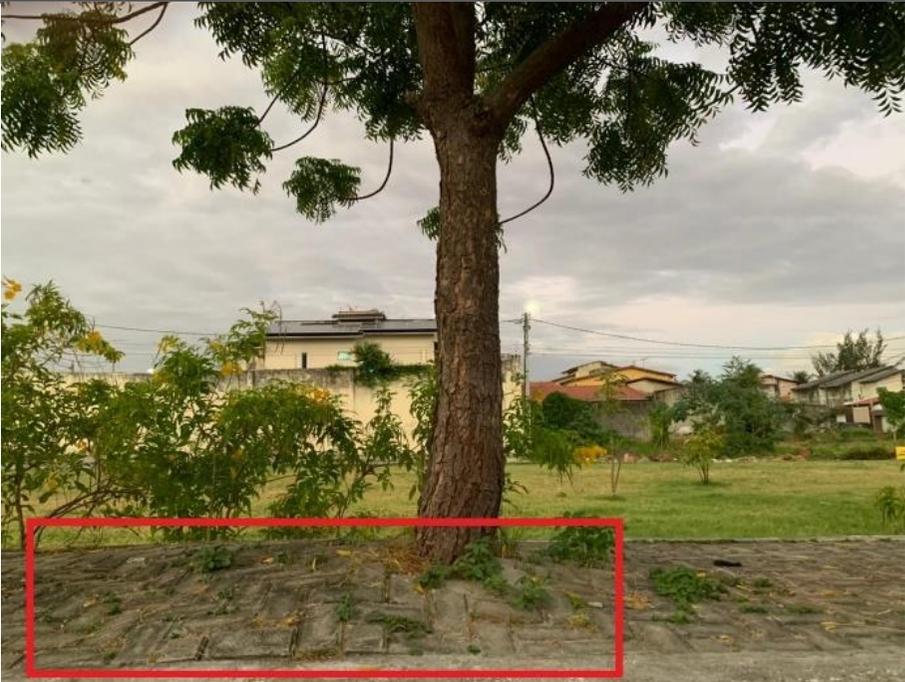
Elemento	Registro do problema	Prováveis Causas	Diagnóstico
4

A photograph showing a tree trunk in a residential area. The base of the tree is surrounded by a paved surface. A red rectangular box highlights the area where the tree trunk meets the pavement, indicating a problem with the roots. In the background, there are houses and a cloudy sky.	Raízes da árvore.	Deslocamento dos blocos intertravados.

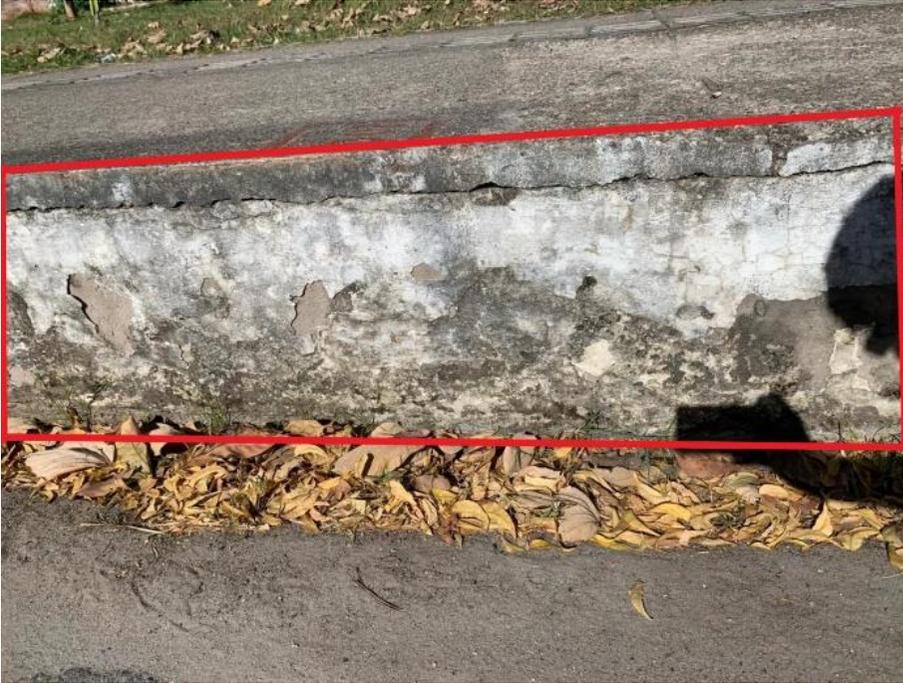
Elemento	Registro do problema	Prováveis Causas	Diagnóstico
5

Falta de manutenção; Dilatações térmicas diferentes entre materiais.	Trinca, bolor e destacamento da pintura.

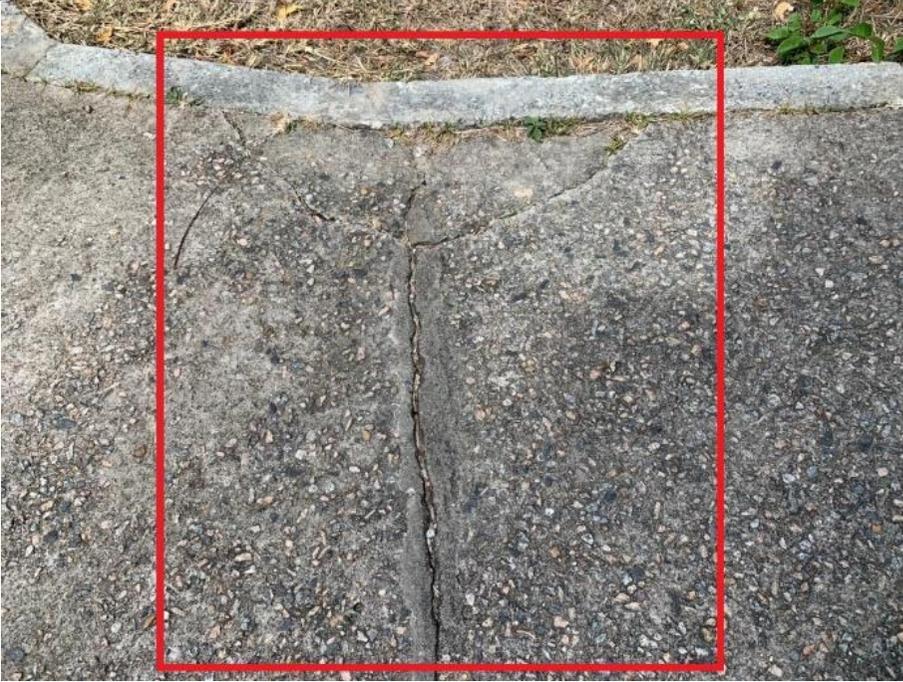
Elemento	Registro do problema	Prováveis Causas	Diagnóstico
6

Má execução das juntas de movimentação.	Trincas.

- Elemento 6: para essa manifestação patológica encontram-se trincas na direção diagonal em relação a junta de movimentação, verifica-se que o problema se deu devido à má execução da junta de movimentação. Nota-se que a junta de movimentação não foi executada de maneira coerente, não atingindo suas funções e entrando em desconformidade com a norma NBR 13753 (ABNT, 1996) que explana que as juntas devem ser executadas de forma que ofereça a devida acomodação contra as movimentações da base, como não foi feito ocasionou o fenômeno. Dessa forma, como conduta a ser aplicada é recomendada que se refaça as juntas de movimentação, a remoção da parte afetada do piso de concreto e a recomposição deste.

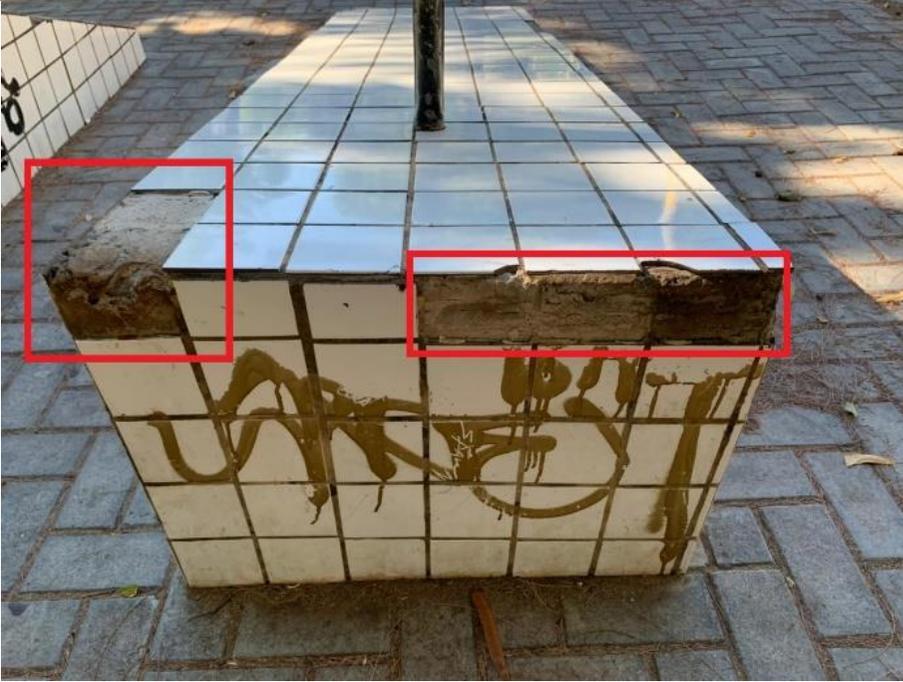
Elemento	Registro do problema	Prováveis Causas	Diagnóstico
7

Não utilização de material adequado para assentamento das peças.	Desplacamento do revestimento cerâmico.

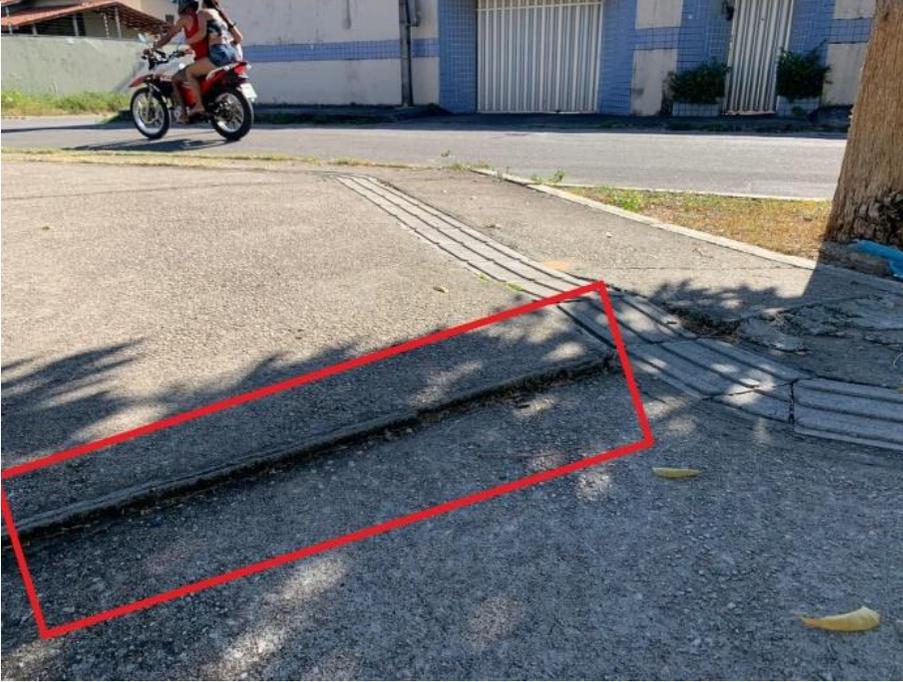
Elemento	Registro do problema	Prováveis Causas	Diagnóstico
8

Raízes da árvore.	Elevação da placa de concreto.

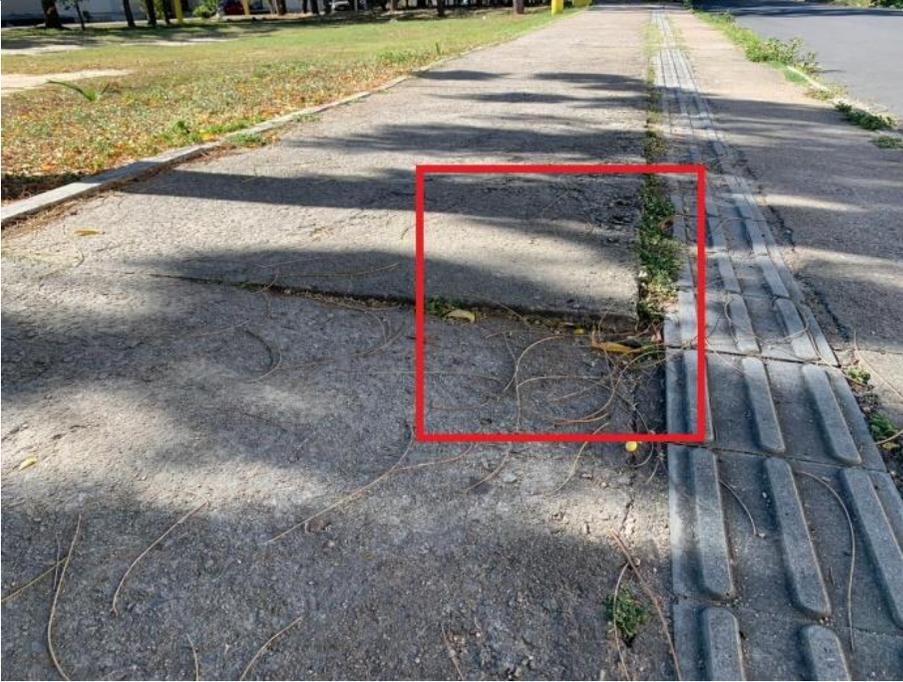
Elemento	Registro do problema	Prováveis Causas	Diagnóstico
9

Presença de vegetação parasitária.	Empenamento da placa de concreto.

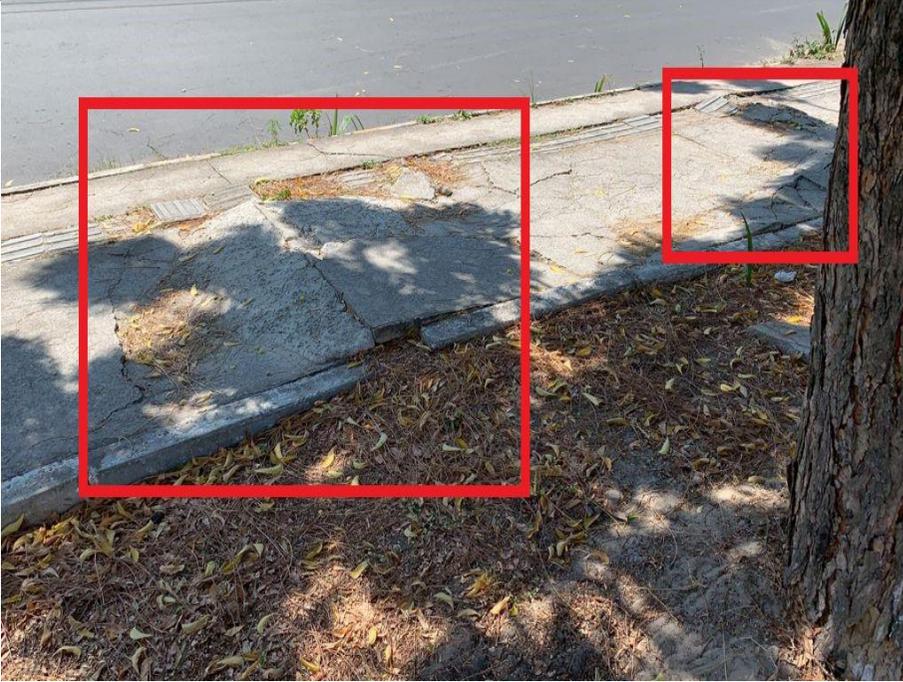
Elemento	Registro do problema	Prováveis Causas	Diagnóstico
10

A photograph showing a concrete sidewalk with two red rectangular boxes highlighting areas of damage. The larger box on the left shows a significant crack and a raised section of the concrete. The smaller box on the right shows a similar crack and unevenness. The sidewalk is adjacent to a tree trunk on the right and a road on the left. The ground in the foreground is covered with dry leaves and twigs.	Raízes da árvore.	Elevação e afundamento do piso.

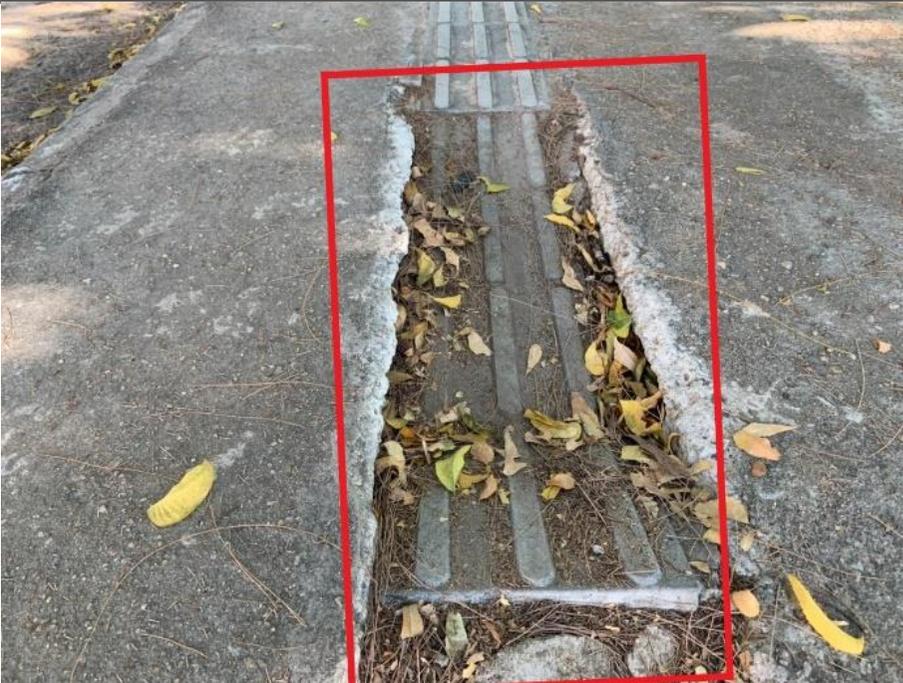
Elemento	Registro do problema	Prováveis Causas	Diagnóstico
11

Recalque diferencial; Má qualidade do assentamento do piso tátil.	Afundamento do piso tátil.

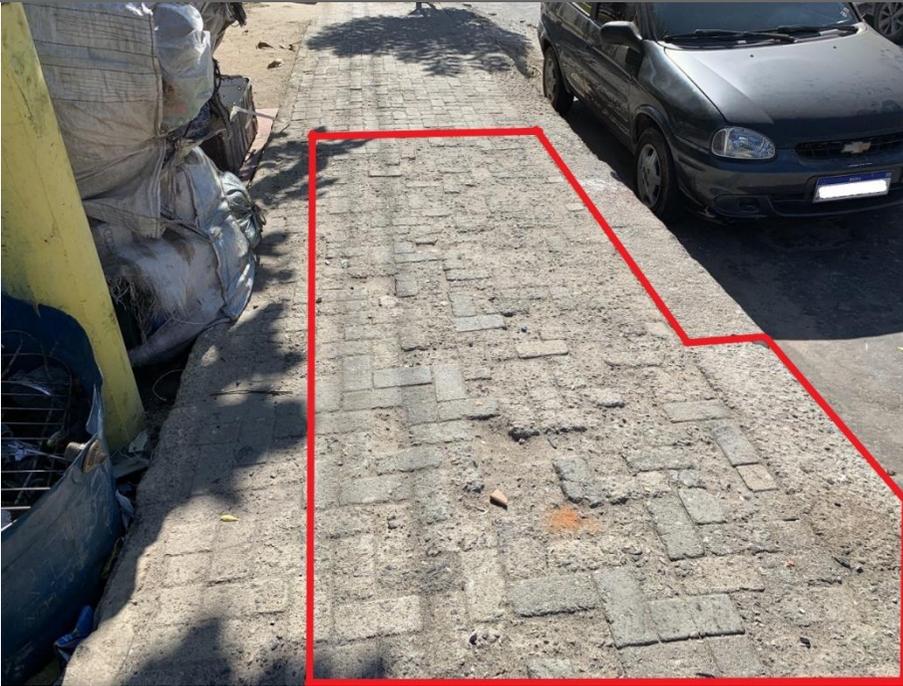
Elemento	Registro do problema	Prováveis Causas	Diagnóstico
12

Qualidade dos materiais; Resistência do bloco abaixo da recomendada em norma.	Desgaste superficial.

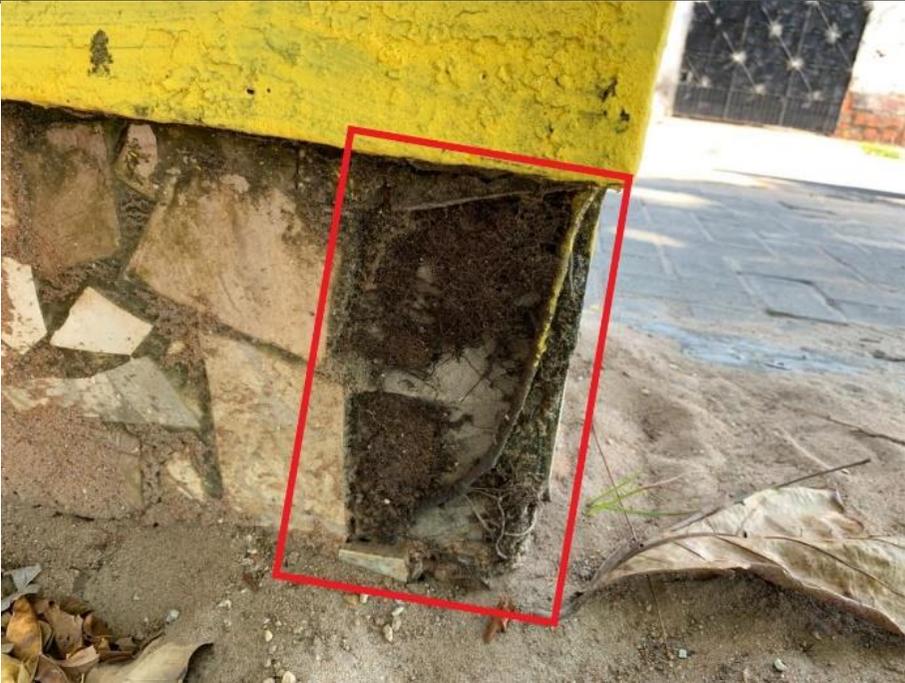
Elemento	Registro do problema	Prováveis Causas	Diagnóstico
13

Proliferação de raízes por presença de material orgânico na argamassa.	Deslocamento cerâmico.

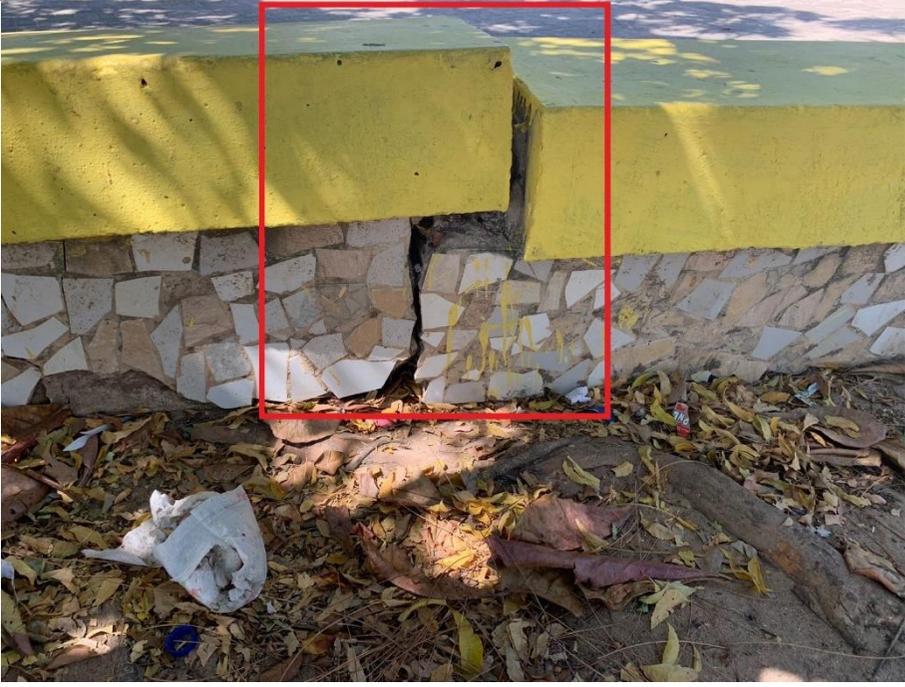
Elemento	Registro do problema	Prováveis Causas	Diagnóstico
14

Presença de raízes.	Rachadura.

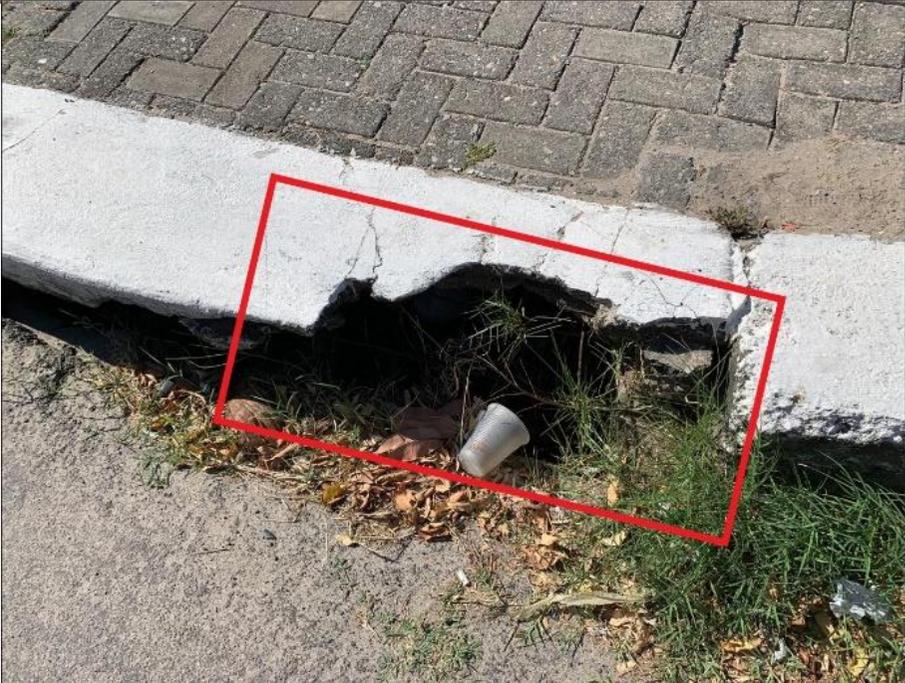
Elemento	Registro do problema	Prováveis Causas	Diagnóstico
15

Utilização de argamassa armada.	Quebra da peça.

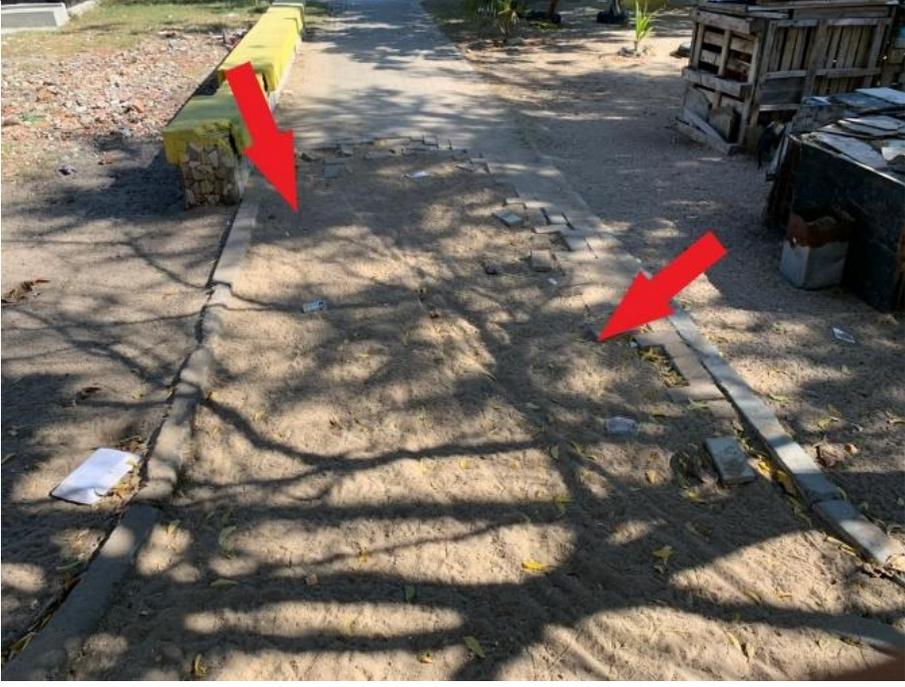
Elemento	Registro do problema	Prováveis Causas	Diagnóstico
16

Má execução do assentamento dos blocos.	Deslocamento de blocos intertravados.
