**ANÁLISE DE FISSURAS EM UMA INSTITUIÇÃO DE ENSINO DA CIDADE DE  
JOCA CLAUDINO-PB: ESTUDO DE CASO**

Trabalho de Conclusão de Curso submetido à Coordenação do Curso de Bacharelado em Engenharia Civil do Instituto Federal de Educação, Ciência e Tecnologia da Paraíba-*Campus* Cajazeiras, como parte dos requisitos para a obtenção do Título de Bacharel em Engenharia Civil, sob Orientação do Prof. Me. Cicero Joelson Vieira Silva.

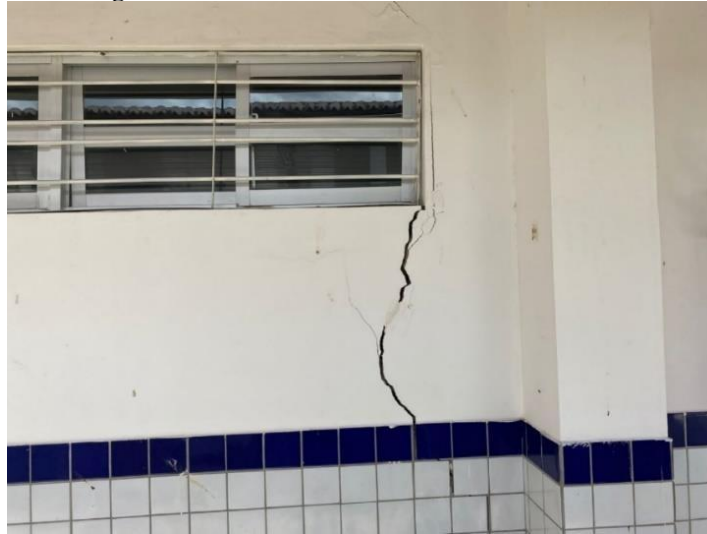
**Figura 32** - Fenda vertical sob os vãos de abertura.

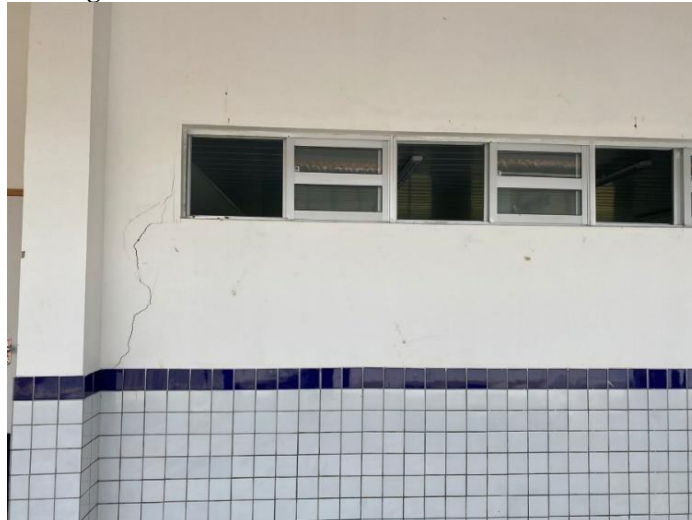
**Figura 33** - Rachadura vertical sob os vãos de abertura.

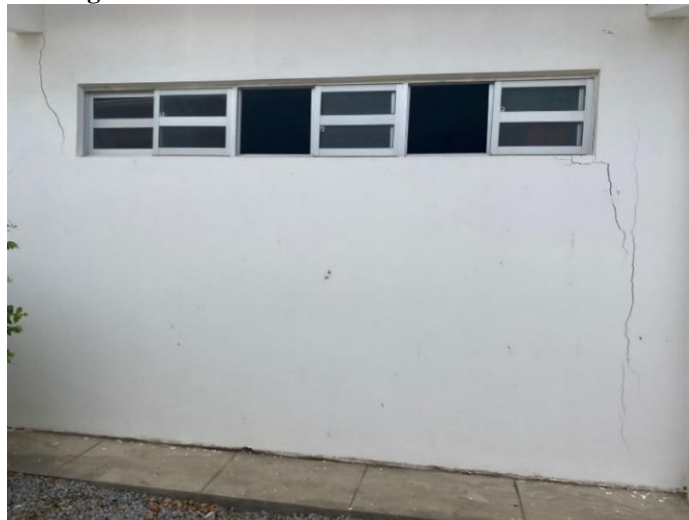
**Figura 34** - Rachadura vertical sob os vãos de abertura.

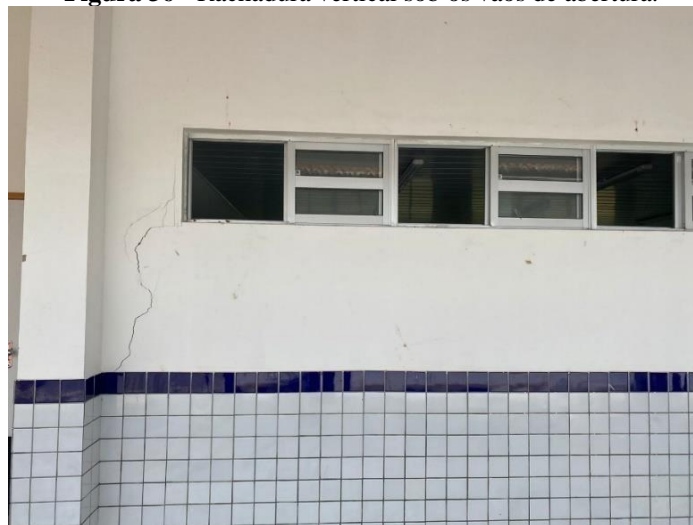
**Figura 36** - Rachadura vertical sob os vãos de abertura.

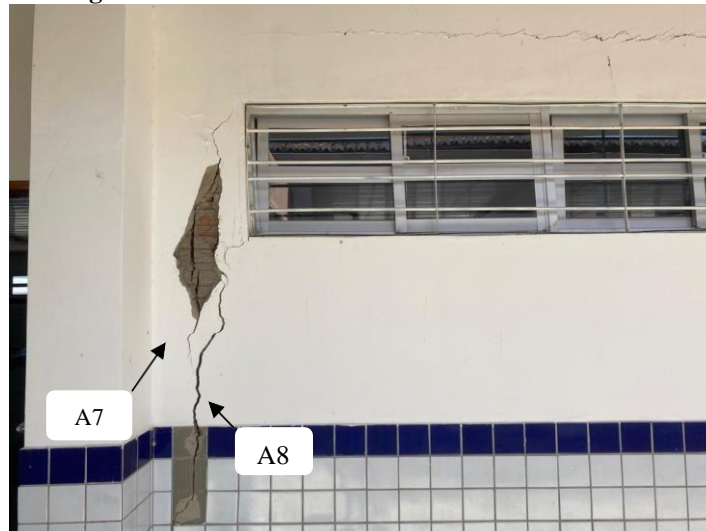
**Figura 37 - Rachadura vertical sob os vãos de abertura.**

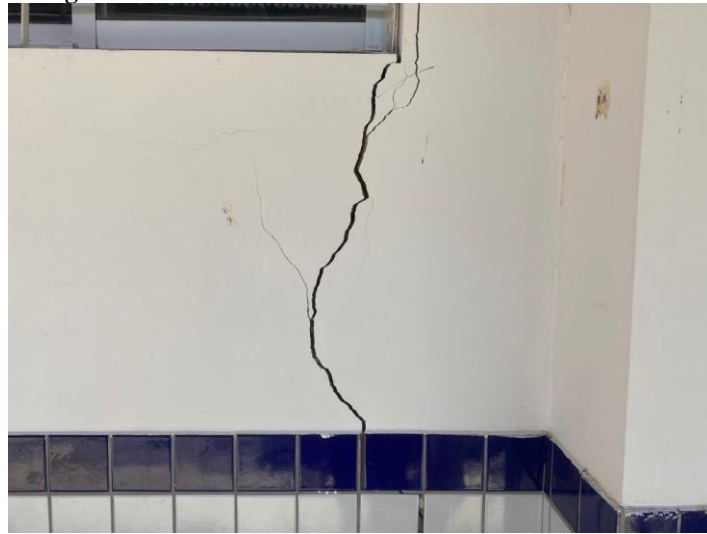
**Figura 38 - Rachadura vertical sob os vãos de abertura.**

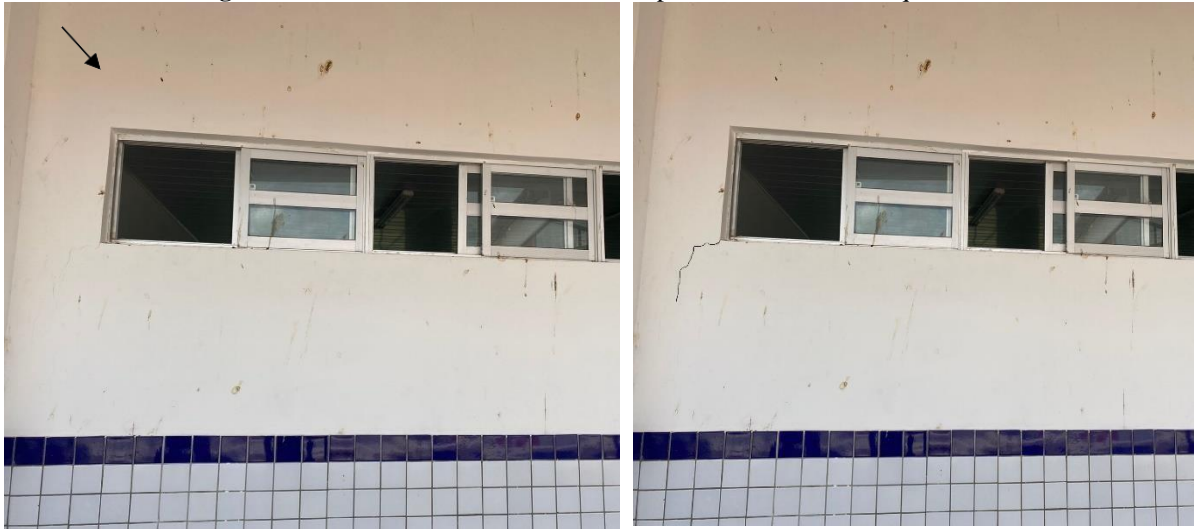
**Figura 39** - Fissuras inclinadas no canto superior e inferior das esquadrias.

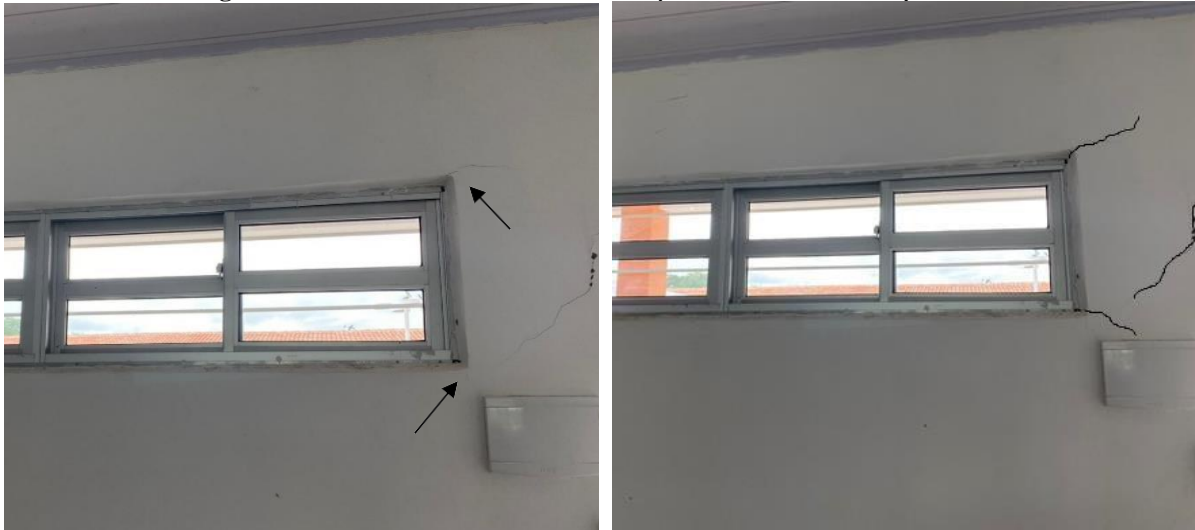
**Figura 40** - Trincas inclinadas no canto superior e inferior das esquadrias.

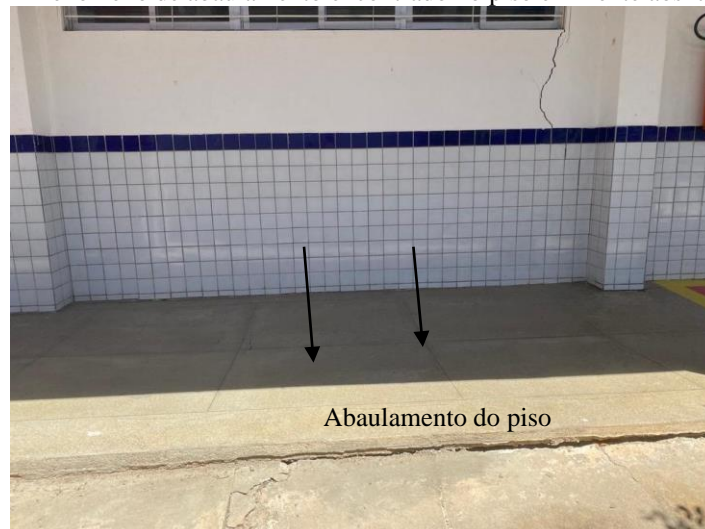
**Figura 41** - Fenômeno de abaulamento encontrado no piso em frente aos laboratórios.

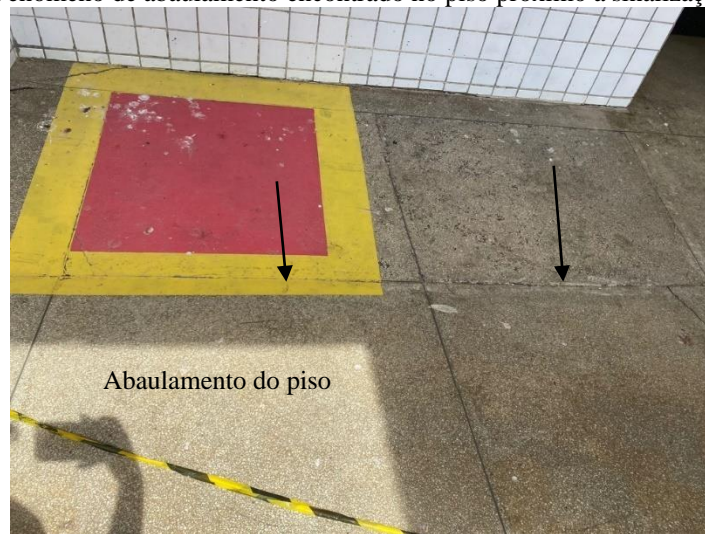
**Figura 42** - Fenômeno de abaulamento encontrado no piso próximo a sinalização de incêndio.

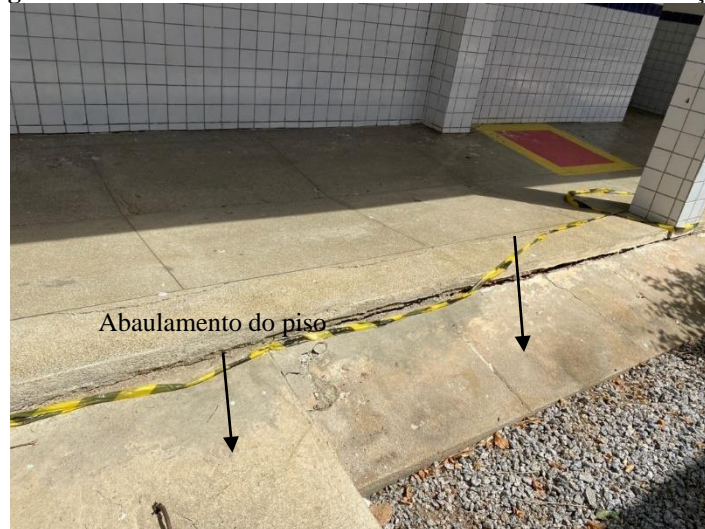
**Figura 43** - Fenômeno de abaulamento evidente na área de circulação.

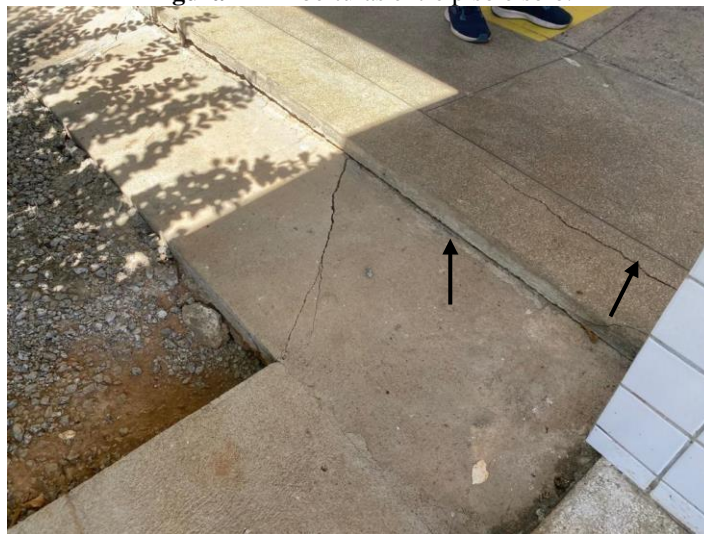
**Figura 44** - Aberturas entre piso e solo.

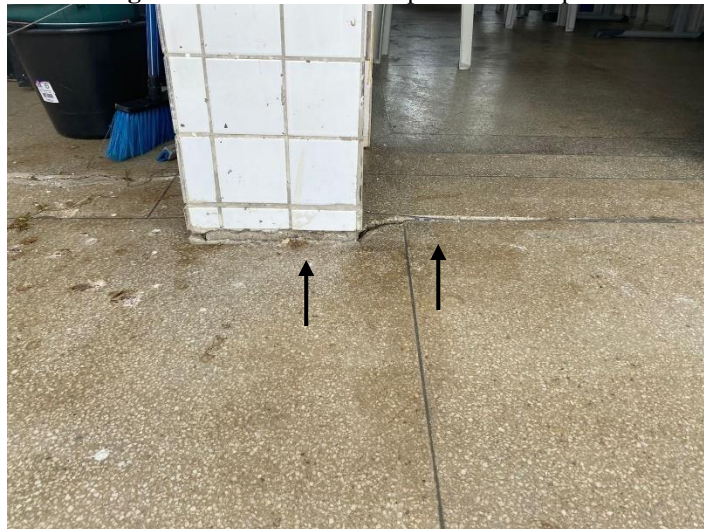
**Figura 45** - Aberturas entre piso e solo no pilar.

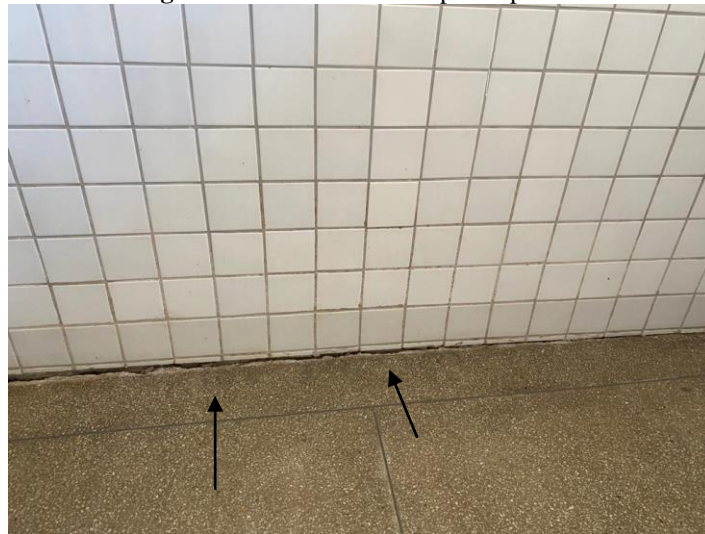
**Figura 46** - Aberturas entre piso e parede.

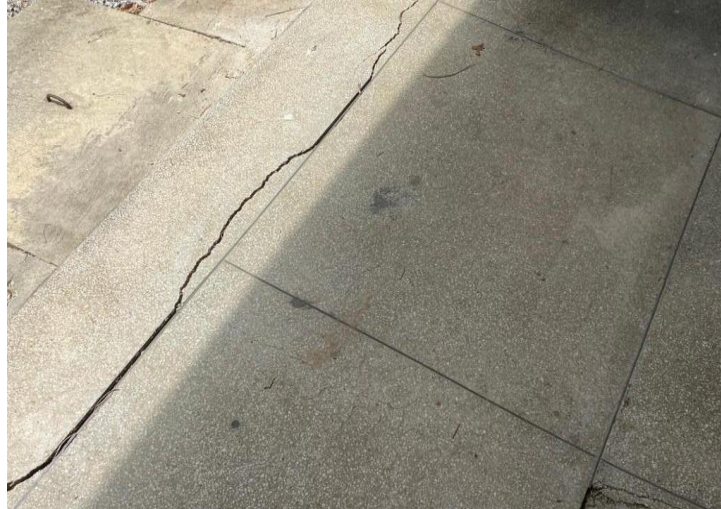
**Figura 47** - Trincas observadas próximo a juntas de dilatação do piso granilite.

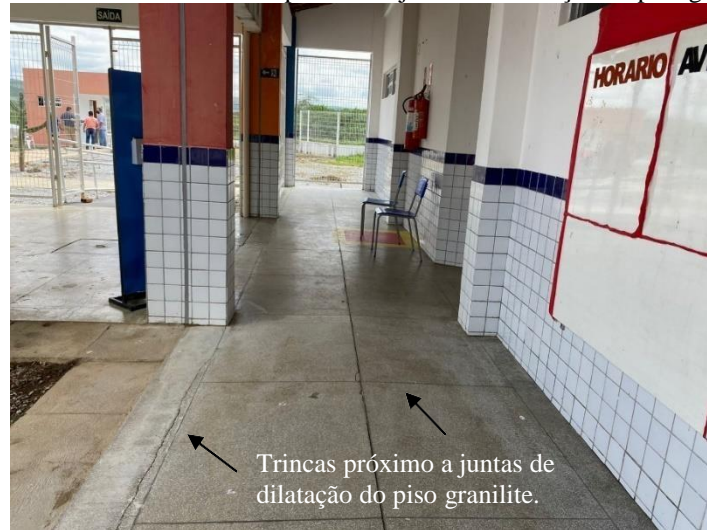
**Figura 48** - Trincas observadas próximo a juntas de dilatação do piso granilite.

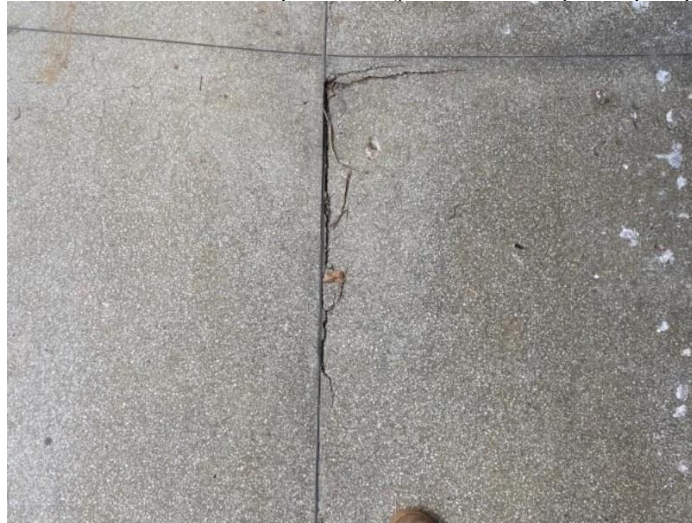
**Figura 49** - Trincas observadas próximo a juntas de dilatação do piso granilite.

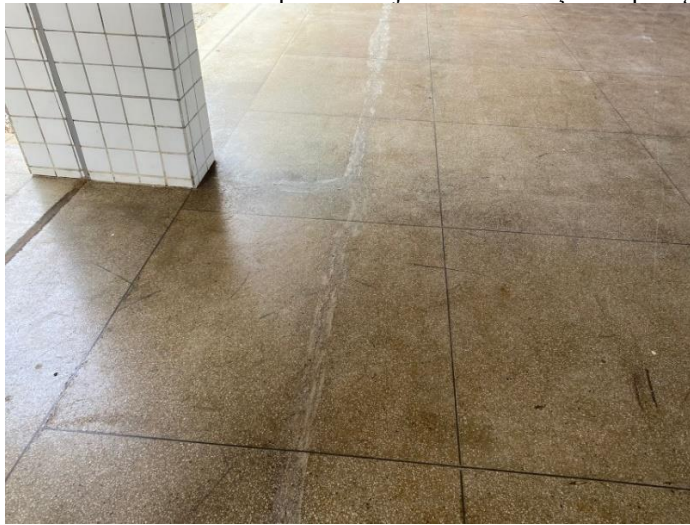
**Figura 50** - Trincas observadas próximo a juntas de dilatação do piso granilite.

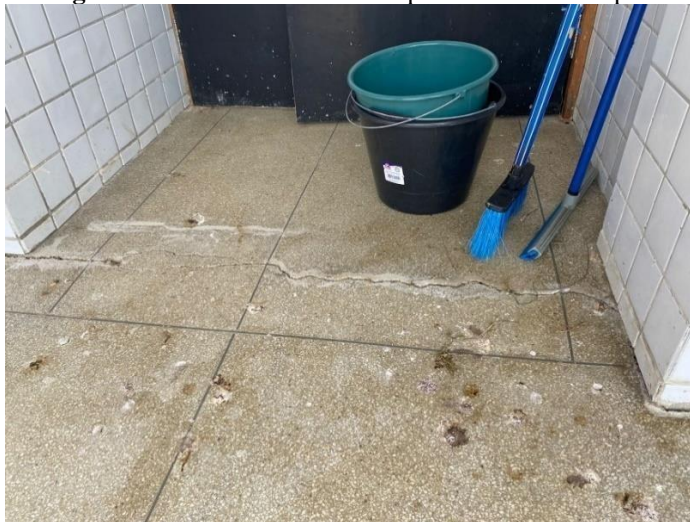
**Figura 51** - Rachaduras com rompimento da resina epóxi.

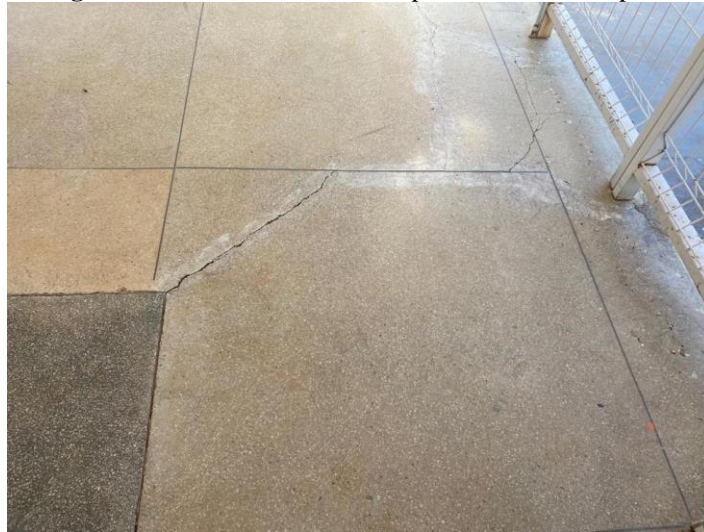
**Figura 52 -** Rachaduras com rompimento da resina epóxi.

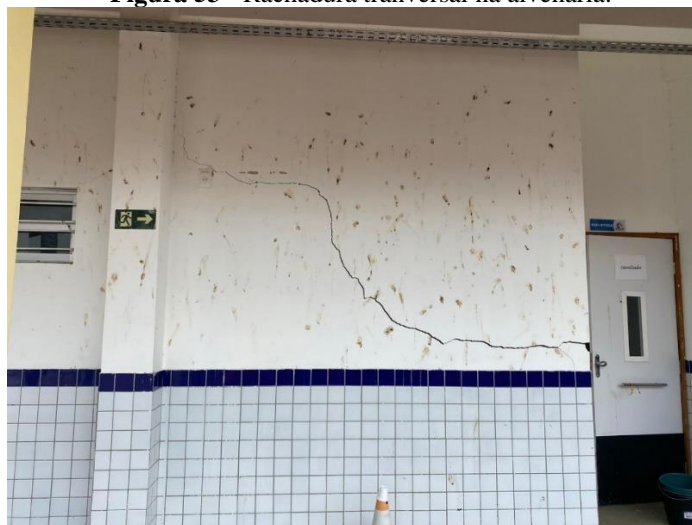
**Figura 53 -** Rachadura transversal na alvenaria.

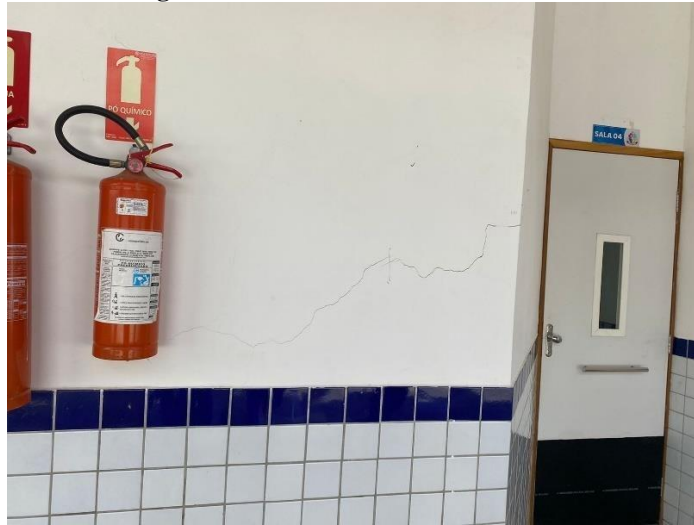
**Figura 54** - Trinca transversal na alvenaria.

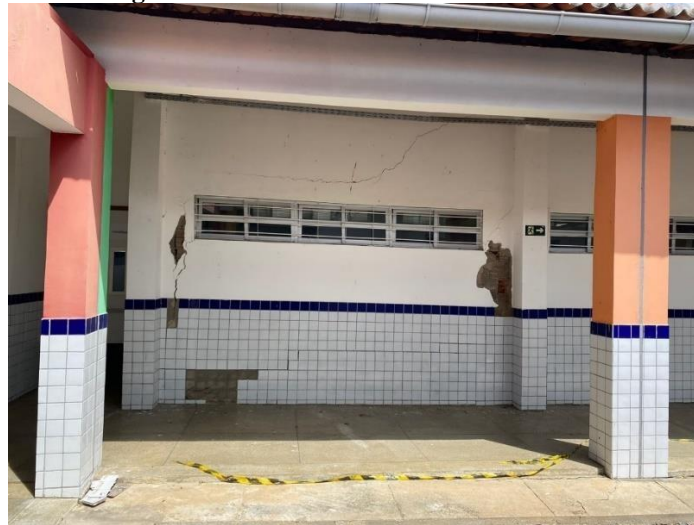
**Figura 55** - Rachadura transversal na alvenaria.

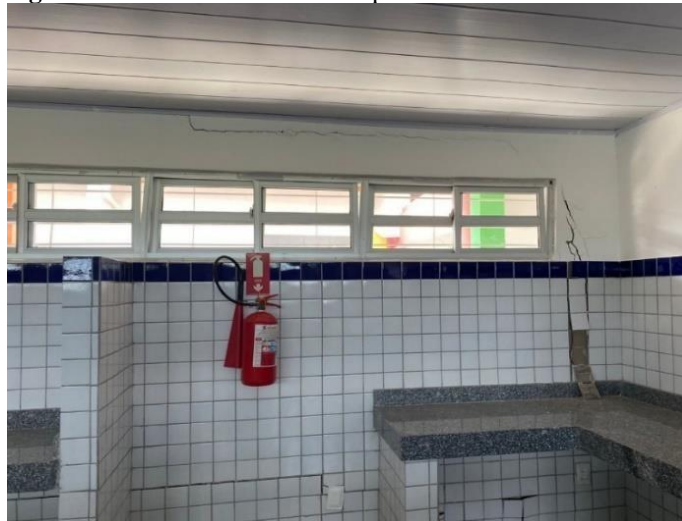
**Figura 58** - Rachadura horizontal próximo ao teto no laboratório.

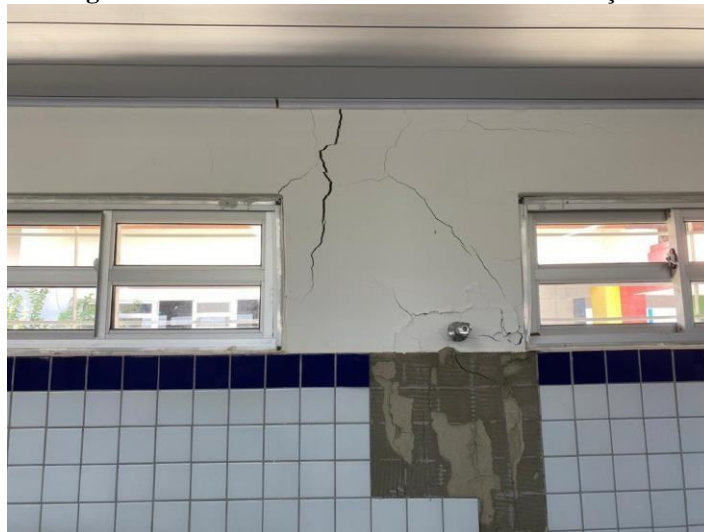
**Figura 61** - Aberturas disseminadas em várias direções.

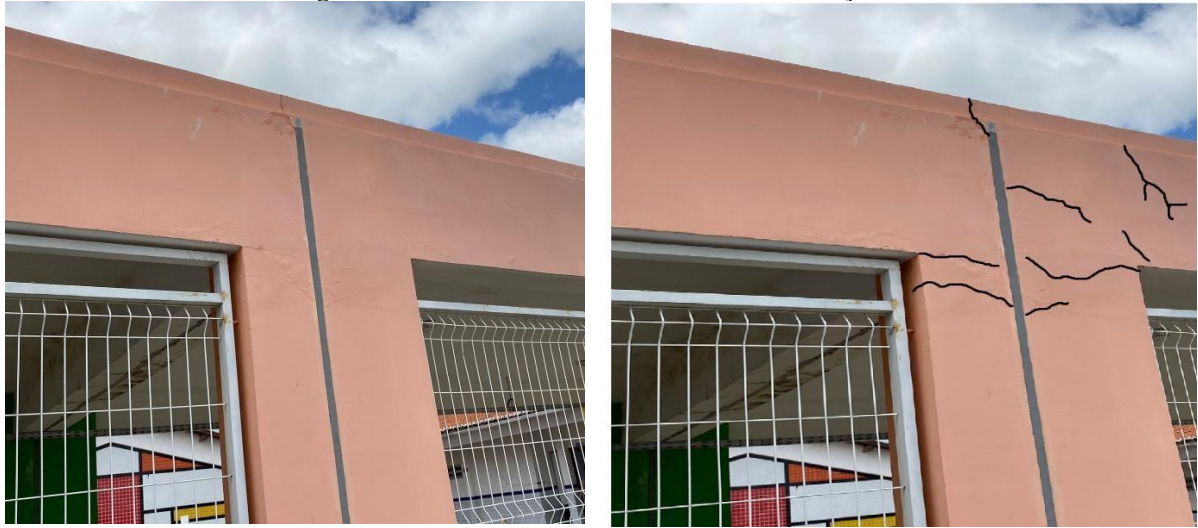
**Figura 62** - Aberturas disseminadas em várias direções.
