**AVALIAÇÃO FUNCIONAL DA RODOVIA CE-384 (TRECHO MAURITI – DIV.  
CE/PB) UTILIZANDO OS MÉTODOS DE LEVANTAMENTO VISUAL  
CONTÍNUO (LVC) E ÍNDICE INTERNACIONAL DE IRREGULARIDADE (IRI)  
OBTIDO POR APLICATIVO DE *SMARTPHONE***

Cajazeiras-PB  
2022

Trabalho de Conclusão de Curso submetido à Coordenação do Curso de Bacharelado em Engenharia Civil do Instituto Federal de Educação, Ciência e Tecnologia da Paraíba-*Campus* Cajazeiras, como parte dos requisitos para a obtenção do Título de Bacharel em Engenharia Civil, sob Orientação do Prof. Flavio Souza Azevedo.

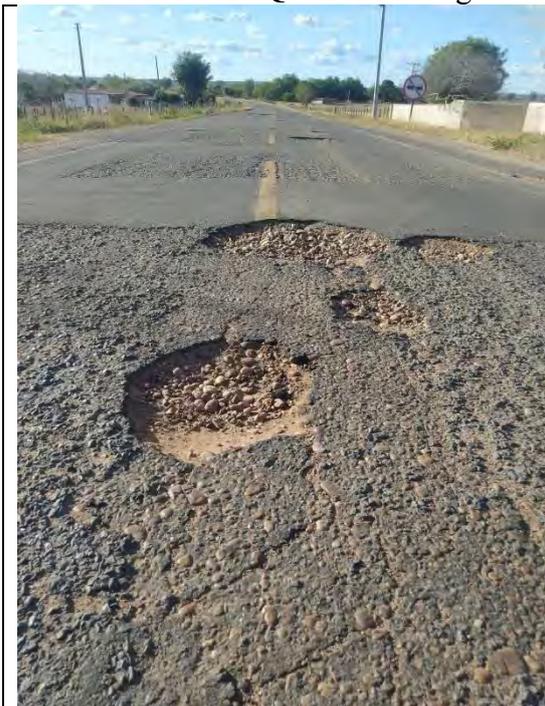
Nesta imagem pode-se observar o nível do desgaste da camada de revestimento do pavimento. O desgaste do revestimento é uma patologia que se manifesta ao longo da maior parte do trecho em estudo.

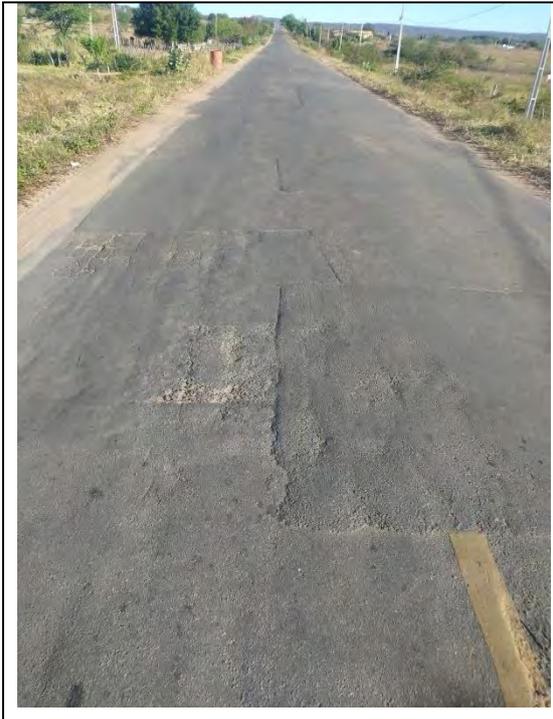
<p>Nesta imagem pode-se notar a alta quantidade de remendos presentes na rodovia, dificultando a diferenciação entre o revestimento original e os remendos, além de impossibilitar a quantificação desta patologia. Este tipo de defeito por muitas vezes apresenta-se em desnível com a camada de revestimento original acaba por causa desconforto aos usuários.</p>

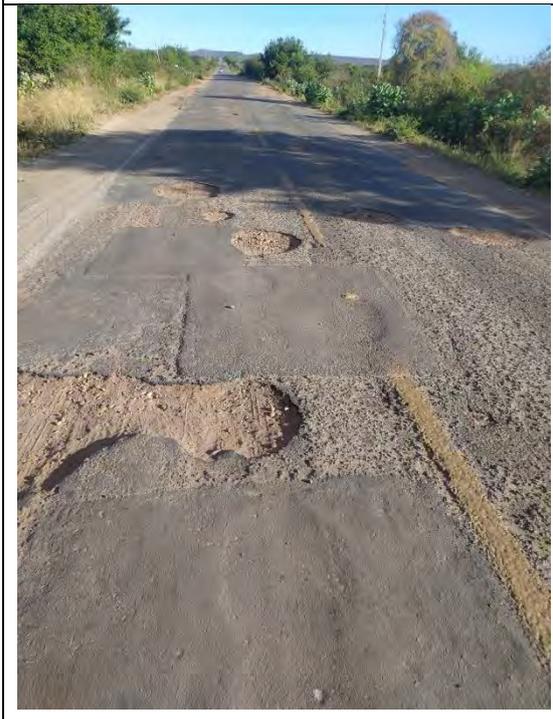
<p>Nesta imagem pode-se notar a quantidade de panelas/buracos em um único trecho. Vale ressaltar que a proximidade entre estes defeitos faz com que se torne incomodo a usabilidade da rodovia.</p>

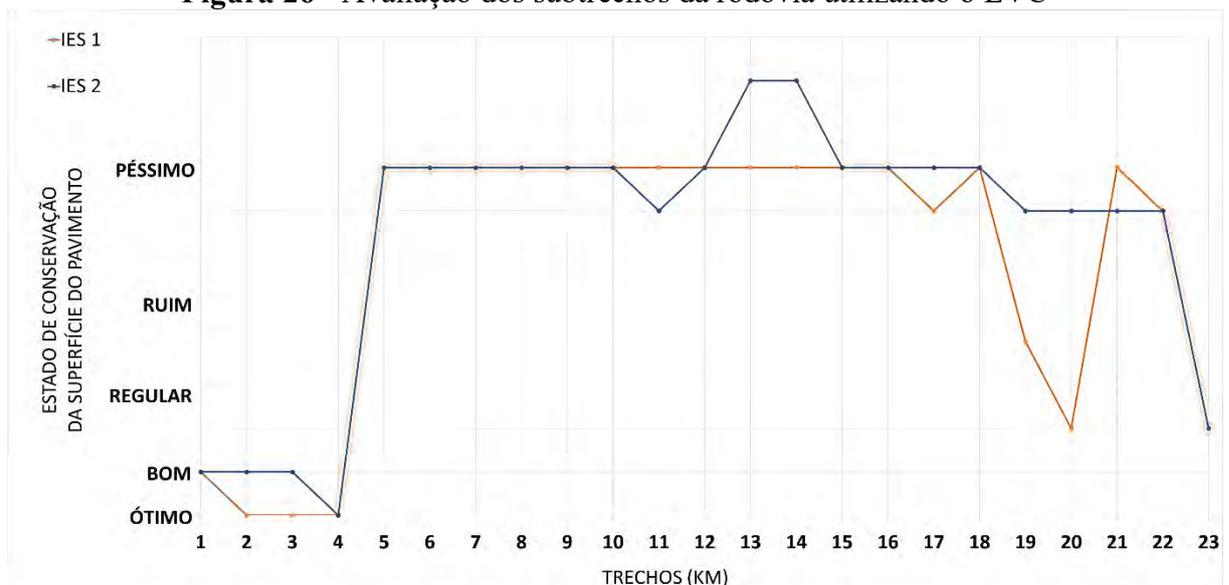
**Figura 26 -** Avaliação dos subtrechos da rodovia utilizando o LVC

Nota-se que em ambos os casos a maior parte da rodovia foi avaliada como estando em estado péssimo, em contrapartida os trechos classificados como regular são minoria. Na Figura 26 pode-se ver como foram classificados cada um dos trechos.

Os valores de IES1 e IES 2 são correspondentes a análise do Avaliador 1 e Avaliador 2 respectivamente. Pode-se notar que a maior parte dos trechos obteve a mesma classificação ou uma classificação próxima. Também vale ressaltar que a quantidade de trechos classificados como regular foi baixa.

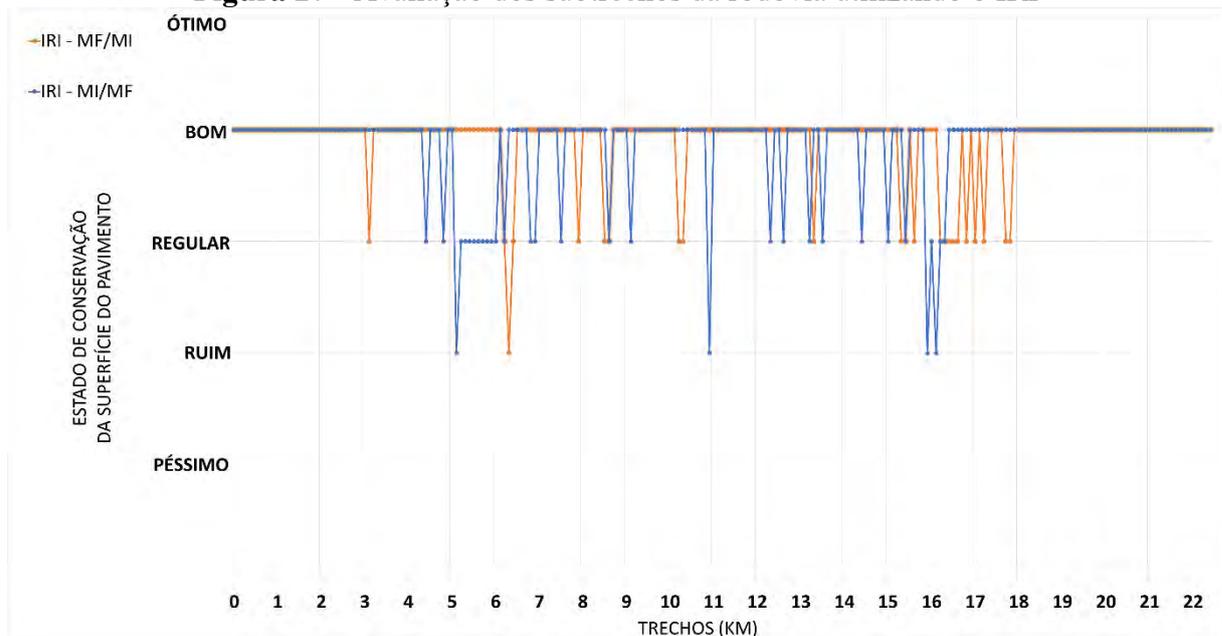
**Figura 27 - Avaliação dos subtrechos da rodovia utilizando o IRI**

Pode notar na Figura 27 que alguns trechos coincidem e a mesma classificação em ambas as faixas de rolamento, enquanto em outros trechos apenas uma faixa de rolamento apresenta uma classificação pior.
