**AVALIAÇÃO DAS CONDIÇÕES DE SEGURANÇA DA BARRAGEM DE
BOA VISTA EM SÃO JOSÉ DE PIRANHAS-PB: UM ESTUDO DE CASO SOBRE
OS ASPECTOS LEGAIS E ATIVIDADES DE MONITORAMENTO**

A barragem a ser estudada neste trabalho está localizada no Distrito de Boa Vista, no Município de São José de Piranhas- PB, situada na região hidrográfica do Atlântico Nordeste Oriental, construída pelo Ministério da Integração Nacional, através do Projeto de Integração

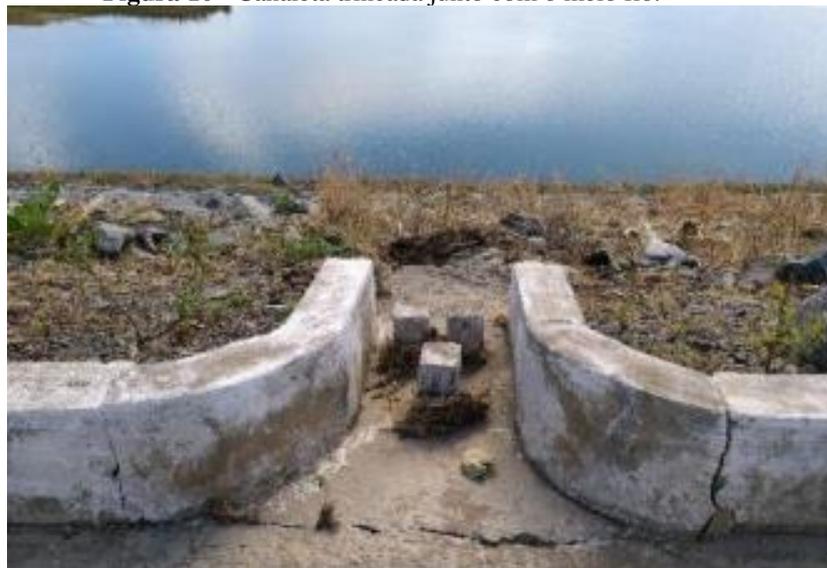
Figura 10 - Canaleta trincada junto com o meio fio.

Foi identificada também, na crista, uma trinca na canaleta junta ao meio fio, como mostra a Figura 10.

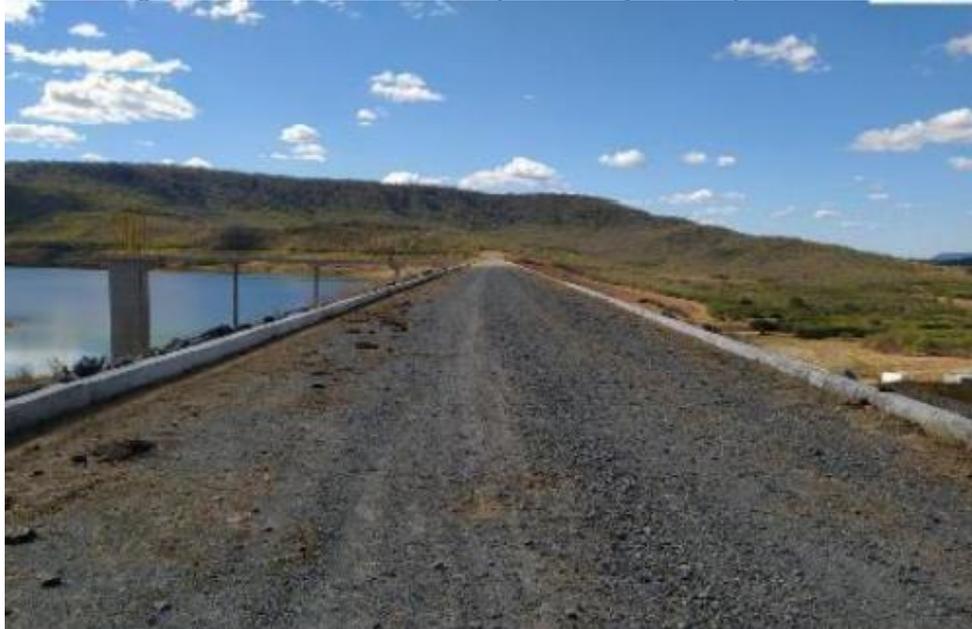
Figura 13 - Crista do reservatório após a execução da limpeza.

Não foram identificados, na crista, desalinhamentos, fissuras ou trincas ou qualquer anomalia que indicasse algum processo erosivo. As anomalias registradas durante a inspeção visual, foram reparadas pela equipe de manutenção civil do Consórcio Operador do PISF- COP, através da execução da limpeza, tanto na crista (Figura 13), quanto nos taludes de montante (Figura 14) e jusante (Figura 15).

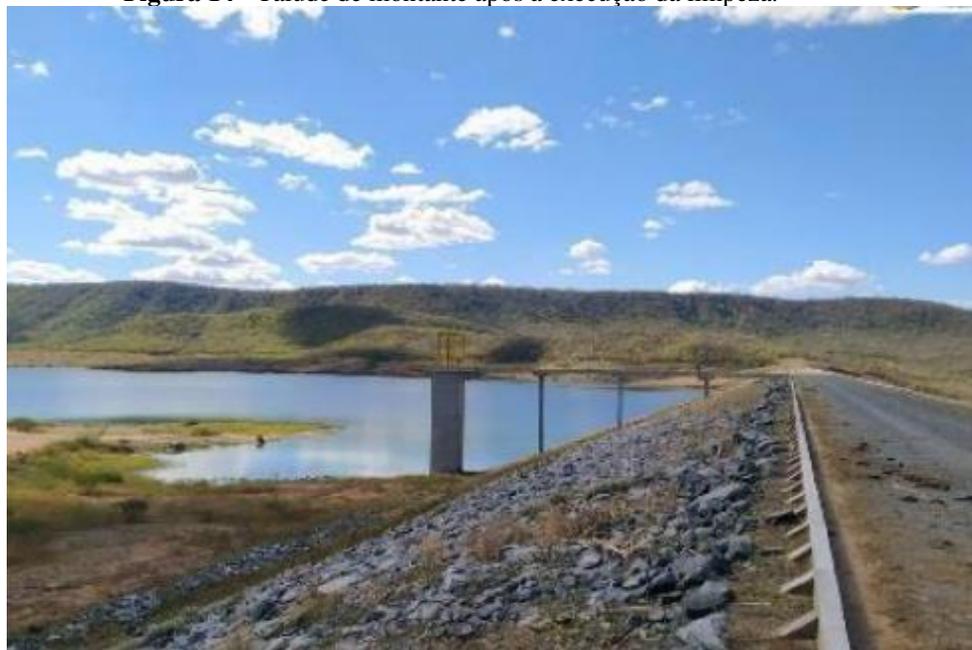
Figura 14 - Talude de montante após a execução da limpeza.

Na vistoria dos taludes de montante e jusante, foram observadas somente a presença constante de árvores e arbustos, de magnitude insignificante, mas necessitando a remoção, para que esta anomalia não comprometa o funcionamento dessas estruturas. A anomalia verificada foi registrada na ficha de inspeção do talude de montante (Figura 11) e talude de jusante (Figura 12).
