**ANÁLISE DE MANIFESTAÇÕES PATOLÓGICAS EM EDIFÍCIO PÚBLICO NA
CIDADE DE JUAZEIRO DO NORTE-CE**

Trabalho de Conclusão de Curso submetido à Coordenação do Curso de Bacharelado em Engenharia Civil do Instituto Federal de Educação, Ciência e Tecnologia da Paraíba *Campus* Cajazeiras, como parte dos requisitos para a obtenção do Título de Bacharel em Engenharia Civil, sob Orientação do Prof. Me. Cicero Joelson Vieira Silva.

A instituição, objeto de estudo, é uma edificação pública que funciona atualmente a Secretaria de Cultura do município, situada na Cidade de Juazeiro do Norte-CE, Figura 9. É um patrimônio municipal de suma importância para o desenvolvimento do município e serve de ponto de apoio para toda a comunidade local, sendo utilizado não só para a sua função primordial, mas sim para o que a população necessitar. Foi inaugurada no ano de 2003.

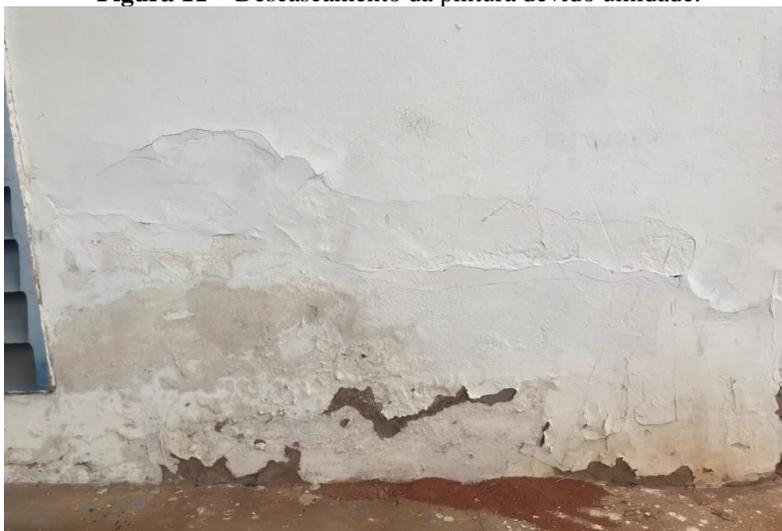
Como pode-se observar na Figura 11, houve descascamento da pintura devido à infiltração de umidade. Esse problema pode ser resultado da preparação inadequada do substrato, tinta inapropriada para ser aplicada ao local ou falta de tratamento com selantes.

Figura 11 – Descascamento da pintura devido umidade.

Para corrigir o descascamento deve raspar ou escovar toda a superfície até a remoção total das partes soltas, em seguida aplicar o preparador de parede para receber o acabamento de uma nova tinta.

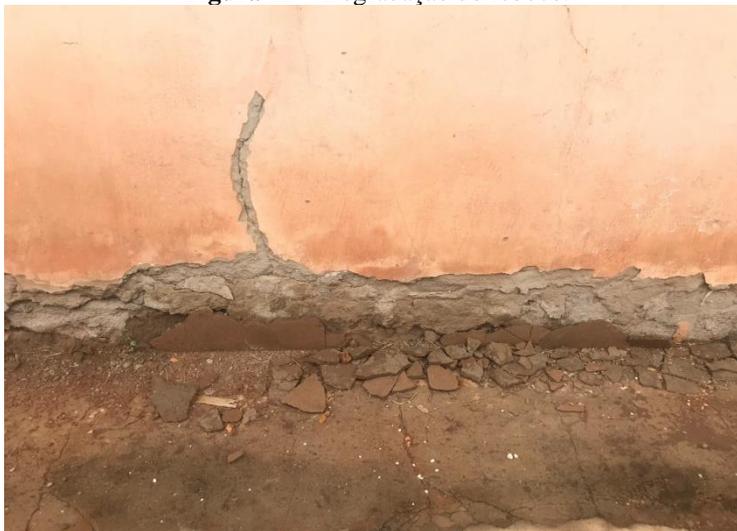
acabam separando as partículas do reboco, criando trincas e fraturas, fazendo com que o reboco perca sua coesão. A Figura 12, mostra a degradação do reboco devido a um fenômeno chamado criptoflorescência.

Figura 12 – Degradação do reboco.

De acordo com Crispim (2021), a impermeabilização na execução da obra evitaria tal manifestação, como não foi realizada, uma solução para tal problema é a retirada do reboco deixando a parede com tijolo aparente, ficando a amostra toda a área afetada pela umidade. Limpar em seguida toda a região com o intuito de retirar todo o vestígio de fungo e umidade, logo após aplicar uma argamassa polimérica impermeabilizante e quando secar, fazer um novo reboco.

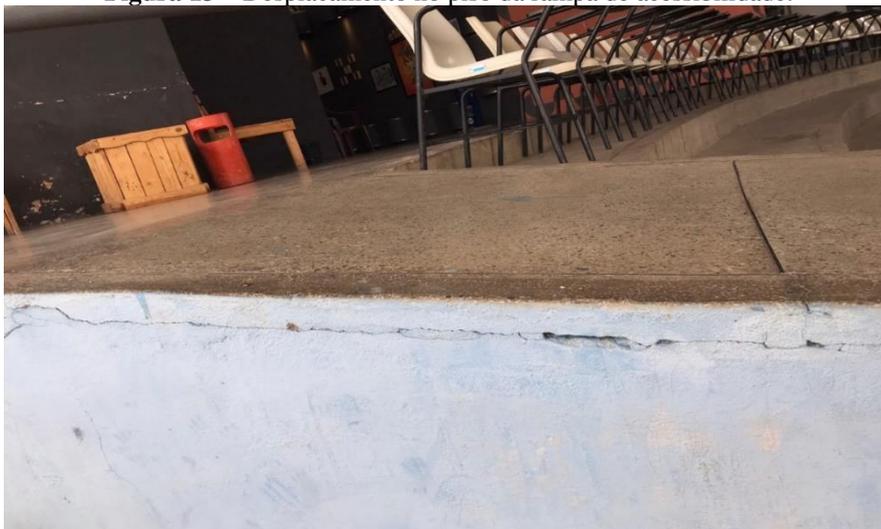
Observa-se na Figura 13, o deslocamento no piso industrial da arquibancada na rampa de acessibilidade. Essa delaminação caracteriza-se pelo deslocamento da camada superficial do concreto, muito densa e que é separada do restante da massa por uma fina película de água e/ou ar. Ela é vista como das mais sérias patologias de piso de concreto, pelo enorme número de ocorrências verificadas e pela dificuldade da tarefa de identificação de suas causas, pois, em geral, tem mais de uma atuando simultaneamente. A recuperação da delaminação é realizada com a aplicação de argamassa cimentícia ou a base de epóxi.

Figura 13 – Desplacamento no piso da rampa de acessibilidade.

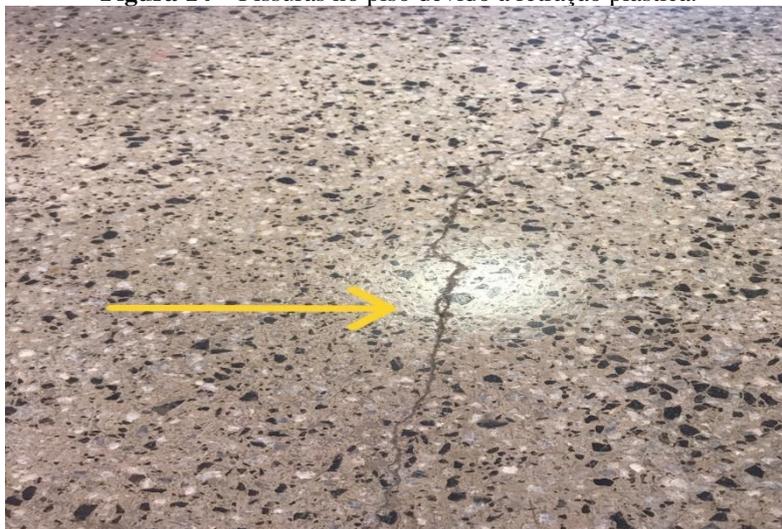
As fissuras no piso, Figura 14, devido retração plástica surgem na superfície do concreto ainda seco. Esse fenômeno é causado pela rápida perda de umidade induzida por uma combinação de fatores: temperatura do ar e do concreto, umidade relativa do ar e velocidade do vento. Segundo Vieira (2017), o procedimento de recuperação das fissuras é de acordo com o tamanho da abertura, as que tem menos de 0,3 mm devem receber no mínimo, duas demãos de endurecedor de superfície, a base de lítio.

Figura 14 – Fissuras no piso devido a retração plástica.

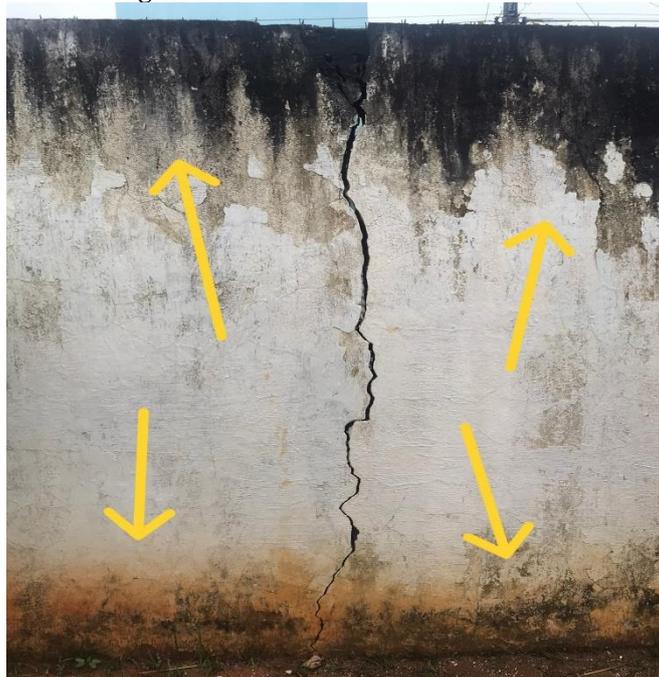
Com isso pode-se identificar algumas manifestações patológicas, como manchas escuras e esverdeadas. De acordo com a Figura 15, pode-se observar essas manchas que são manifestações bem comuns na construção civil, e uma das principais causas é a água da chuva, que pode trazer diversos contaminantes consigo.

Figura 15 – Manchas escuras na fachada.

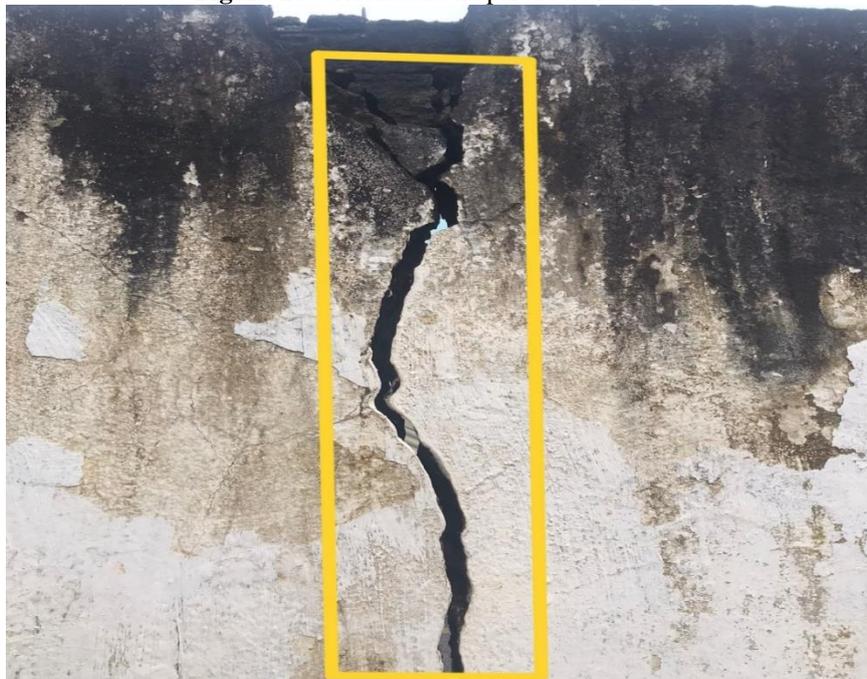
Figura 16 – Rachadura na parede de fachada.

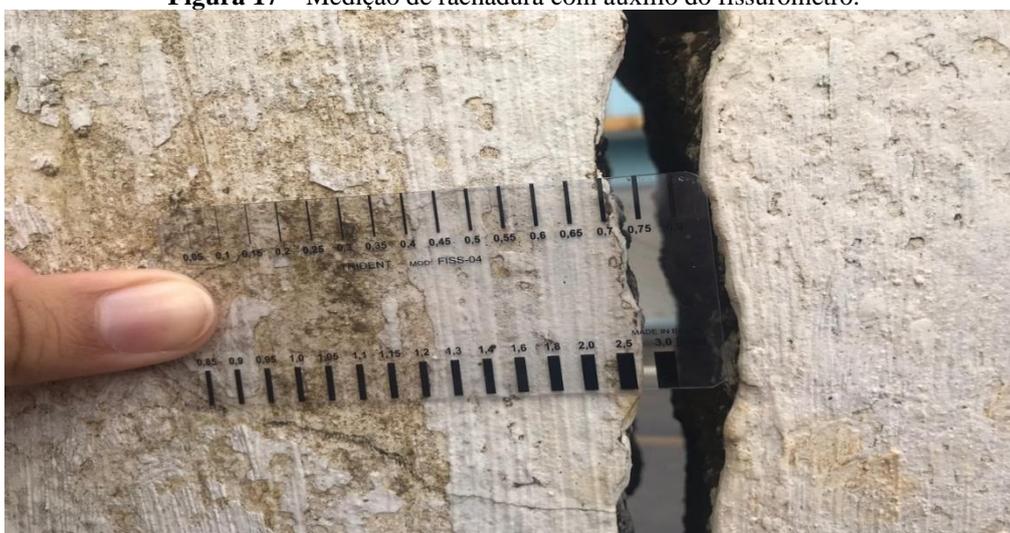
fissurômetro, de acordo com a Figura 17. Abriram pequenas frestas, possibilitando a entrada de luz, água e ar. A possível causa é que a estrutura da fundação começou a ceder, a conduta a seguir é isolar o local e acompanhar de perto com medições periódicas a rachadura para saber se ela está ativa ou inativa, para com isso tomar a decisão correta.

Figura 17 – Medição de rachadura com auxílio do fissurômetro.

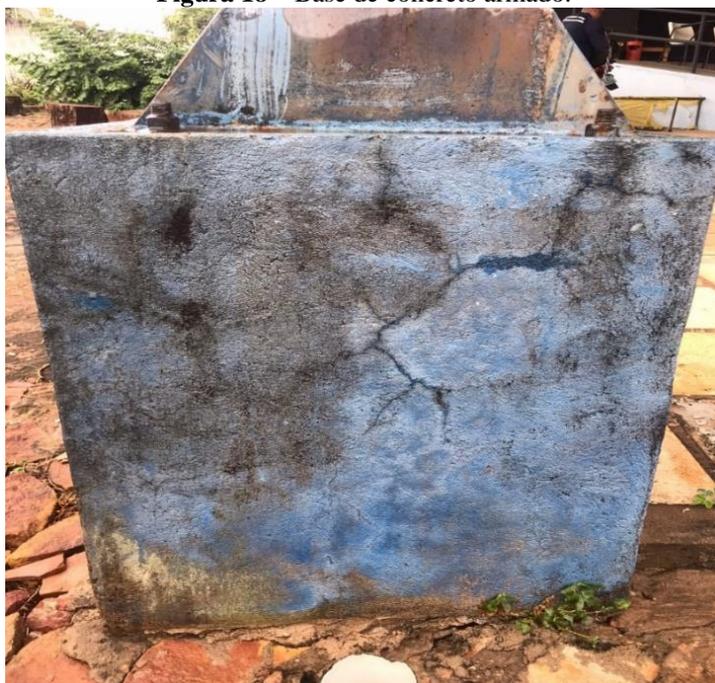
A instituição é coberta por estrutura metálica, sua fundação é uma base de concreto armado que recebe seus pilares de metal, Figura 18. Nessas bases foram identificadas inúmeras manifestações patológicas.

Figura 18 – Base de concreto armado.

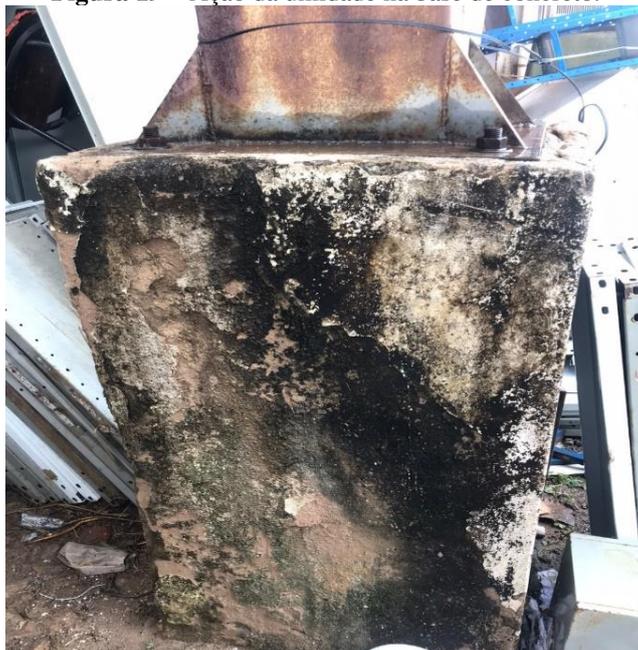
Todas as bases de concreto sofrem o desgaste da umidade, uma em estágio mais avançado do que outras, conforme Figura 19, que se deu possivelmente por falhas no projeto e execução. Falta de impermeabilizantes é um dos fatores mais recorrentes e por se tratar de uma obra antiga é a causa mais provável.

Figura 19 – Ação da umidade na base de concreto.

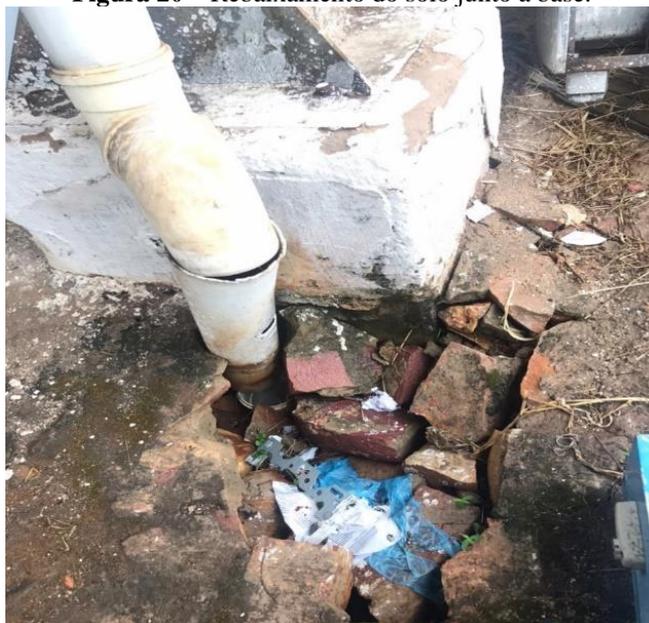
Em uma das bases de concreto, passa ao lado a rede de tubulação de águas pluviais, Figura 20. Que apresenta em sua estrutura um possível erro construtivo ou no mínimo um descuido e/ou falta de manutenção da rede, que ocasionou um rebaixamento do solo próximo à fundação.

Figura 20 – Rebaixamento do solo junto a base.

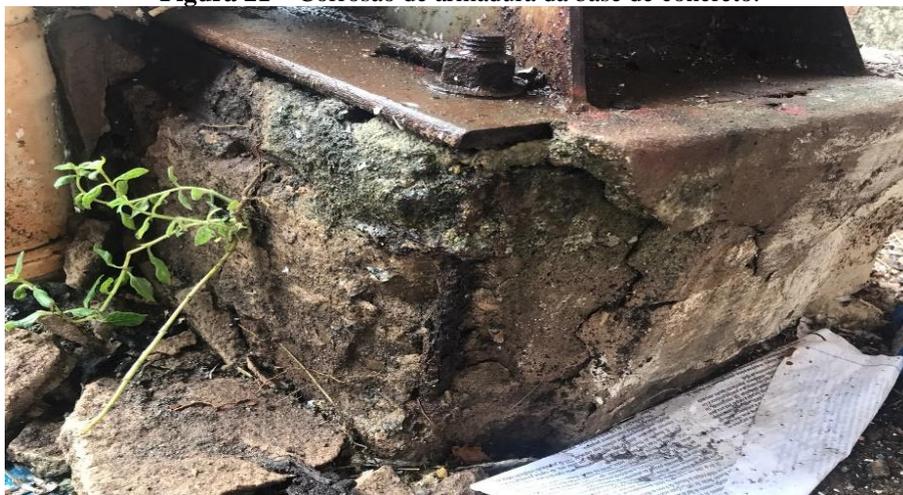
Na Figura 21, pode-se observar que a armadura da base já está em processo de corrosão. A infiltração e o deslocamento do revestimento, favoreceu a infiltração de águas pluviais, acometendo assim a estrutura às condições de instauração de mecanismos de degradação estrutural. E de acordo com a Figura 22, uma imagem mais nítida, pode-se identificar em uma base de concreto armado, infiltração, deslocamento do material, corrosão e exposição da armadura.

Figura 21 – Corrosão de armadura da base de concreto.

O tratamento dessas anomalias consiste na lavagem da superfície com produtos fungicidas. A presença de infiltração é um dos mecanismos agravantes dessa patologia,

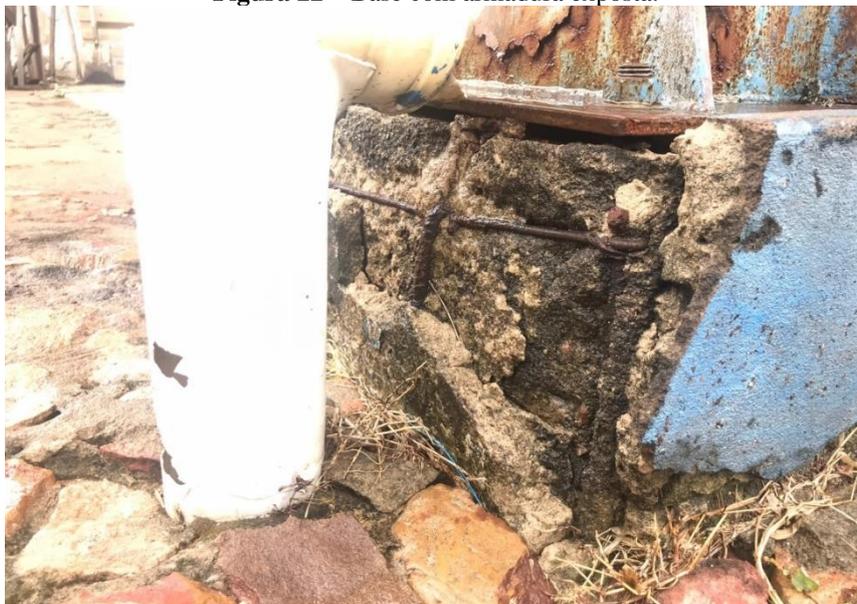
Figura 22 – Base com armadura exposta.
