**LEVANTAMENTO E INVESTIGAÇÃO DAS MANIFESTAÇÕES PATOLÓGICAS
INCIDENTES EM EDIFICAÇÕES HISTÓRICAS: UM ESTUDO DE CASO NA
CIDADE DE ICÓ-CE**

Trabalho de Conclusão de Curso submetido à Coordenação do Curso de Bacharelado em Engenharia Civil do Instituto Federal de Educação, Ciência e Tecnologia da Paraíba-IFPB *Campus* Cajazeiras, como parte dos requisitos para a obtenção do Título de Bacharel em Engenharia Civil, sob Orientação do Prof. Me. Cicero Joelson Vieira Silva.

Aprovado em 14 de fevereiro de 2023.

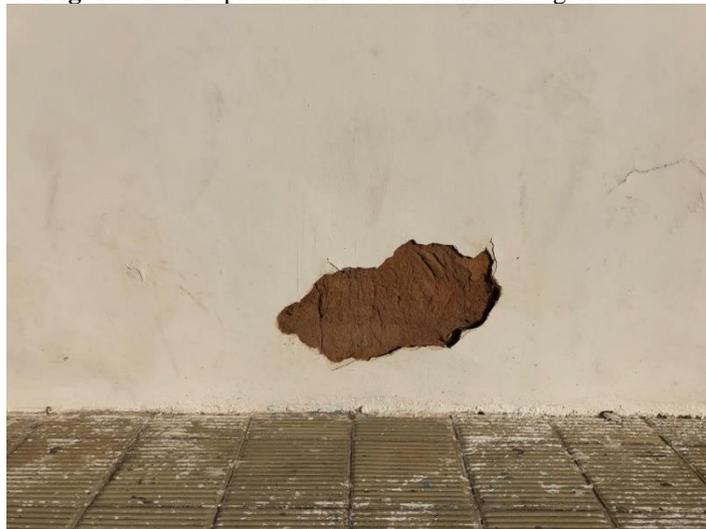
Figura 12 – Desplacamento do revestimento argamassado.

Causa provável: Baixa adesão entre argamassa e substrato ocasionada pela preparação inadequada da superfície bem como pela ausência de chapisco. Argamassa muito rica, caracterizada proporção cal-areia superior a 1:3.

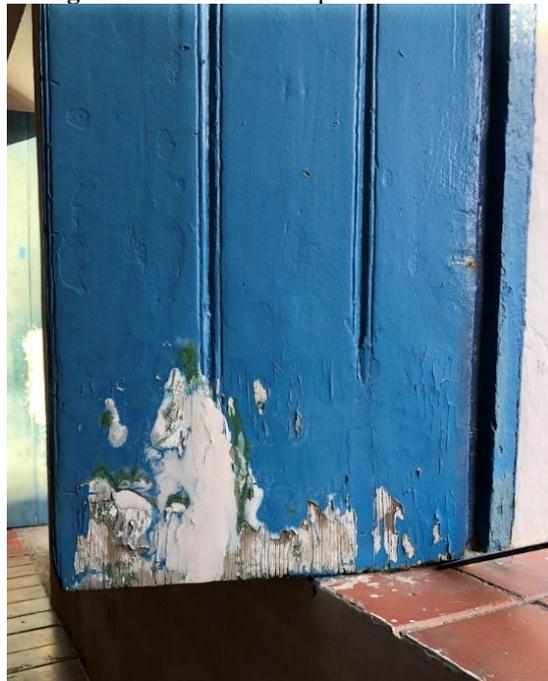
Figura 13 – Danos na esquadria de madeira.

Causa provável: Por se tratar de uma peça de utilização externa está suscetível ao contato com umidade e à incidência dos raios solares sobre a mesma. Além disso, pode se considerar a ausência de aplicação de selador na madeira como um agravante.

Mecanismos de ocorrência: Considerando que a esquadria está em contato direto com as águas pluviais sempre que há precipitação, além de estar exposta a radiação solar diariamente, o elemento torna-se mais suscetível aos desgastes e degradação dos constituintes da madeira, culminando primeiramente na perda de suas características estéticas e posteriormente no apodrecimento.

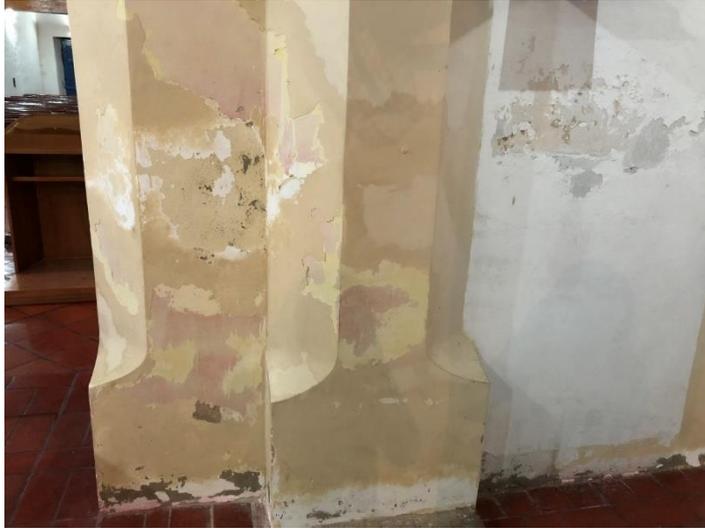
Durante as inspeções observou-se anomalias no sistema de pintura, tanto na parte externa quanto interna da edificação. Na Figura 14, por exemplo, é possível observar o descascamento do revestimento de pintura em uma parede interna do imóvel. Tal manifestação patológica é bastante comum nas edificações e provoca danos a estética do ambiente no qual se apresenta.

Figura 14 – Descascamento da pintura devido à umidade e impurezas no substrato.

Causa provável: Umidade ascendente, evidenciada pela presença de manchas características dessa anomalia e aspecto molhado ao tato. Deficiência na preparação da superfície para a aplicação da tinta. Ausência ou ineficiência de manutenções.

Conduta a seguir: É necessário primeiramente tratar a umidade. Para isso, deve ser feita a delimitação da área a ser tratada, cerca de 30 cm acima da manifestação ou no máximo 1,5 m do piso. Em seguida deve ser feita a remoção de todo o revestimento dessa região, para posterior lixamento e limpeza do substrato. Recomenda-se que logo após seja realizado o tratamento da área com impermeabilizante, para que só assim seja refeito o revestimento, o qual inicia-se com o chapisco seguido da aplicação de uma nova argamassa com aditivo hidrofugante e, após o tempo de cura, a aplicação da pintura de maneira correta.

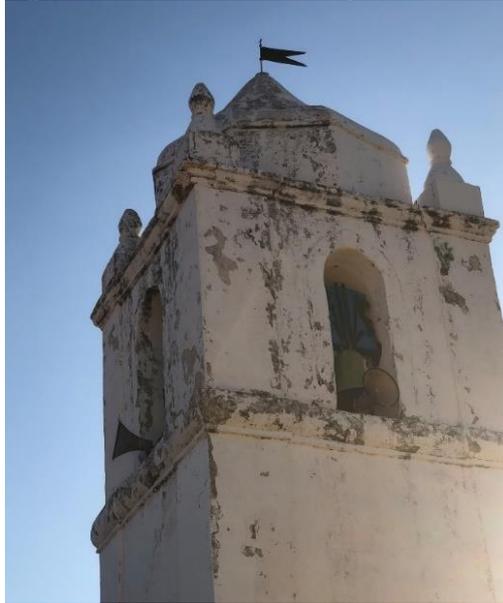
Figura 15 – Descascamento da pintura externa.

Causa provável: Aplicação de produto inadequado para a área. Envelhecimento natural do revestimento aliado à ausência ou ineficiência de manutenções. Exposição excessiva aos raios solares.

Mecanismos de ocorrência: O desgaste da pintura em áreas externas pode ser decorrente da utilização errônea de tintas que não são específicas para esse tipo de ambiente, não resistindo às intempéries como ventos fortes, precipitações, exposição direta ao sol etc. Além disso, o próprio revestimento sofre um desgaste natural com o passar do tempo, e a ausência de manutenções rotineiras só agrava a situação, perpetuando os danos à estética da edificação, em muitos casos aparentando um aspecto de sujidade no revestimento, semelhante ao exposto na Figura 16.

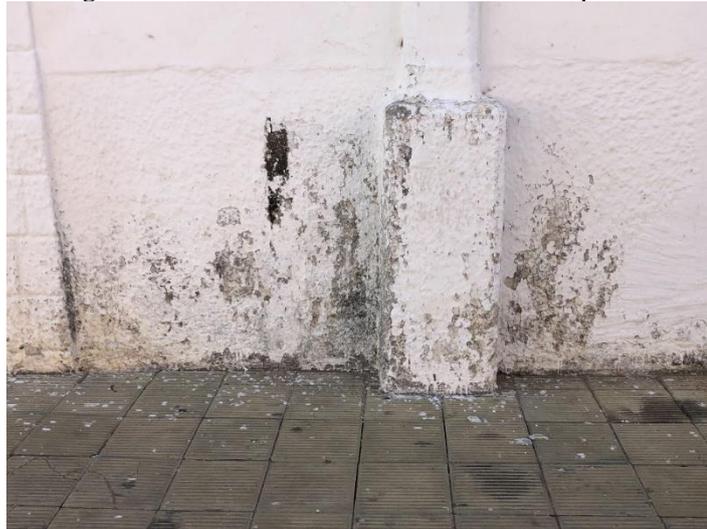
Figura 16 – Descascamento do revestimento de pintura.

Conduta a seguir: Primeiramente, deve ser realizada a remoção do revestimento da área afetada, com auxílio de espátulas e escovas de aço. Posteriormente deve ser executado o lixamento seguido da limpeza da superfície. E, por fim, efetuar a correta aplicação da tinta adequada para áreas externas. Além de programar a realização de manutenções periódicas.

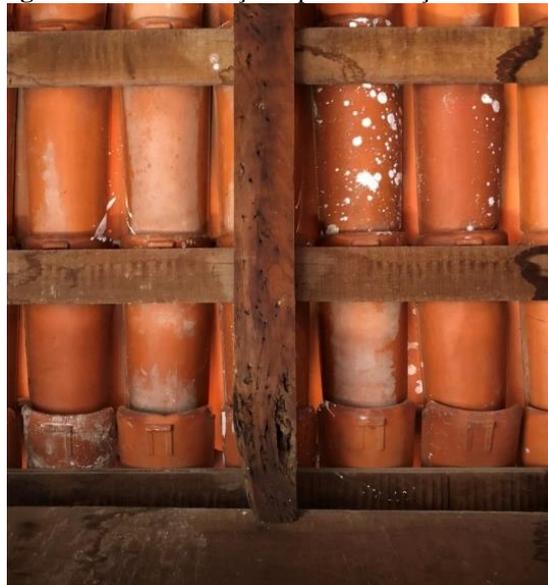
Figura 17 – Deterioração e perda de seção do caibro.

Causa provável: Desgaste natural ao longo tempo. Ataque de organismos biológicos/xilófagos, culminando na alteração da textura e da coloração, amolecimento e redução da resistência das peças afetadas.

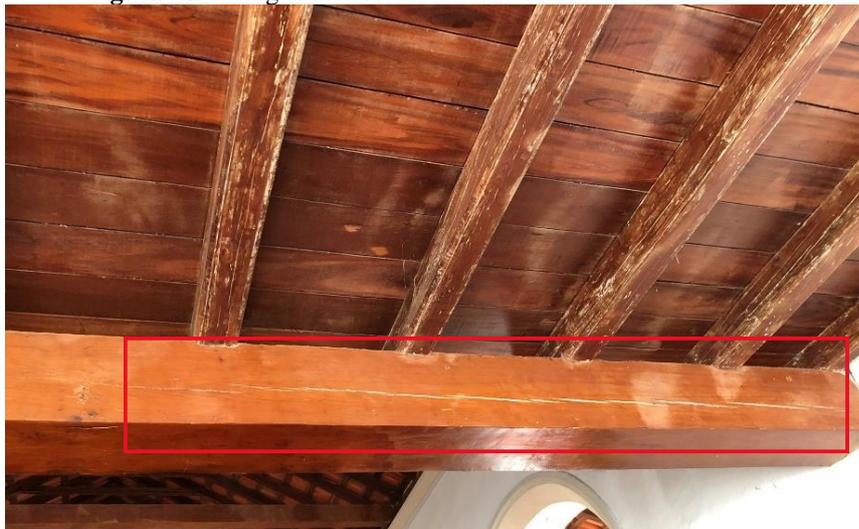
Figura 18 – Desgaste e fissuras na estrutura do forro de madeira.

Causa provável: Desgaste natural ao longo tempo. Ataque de organismos biológicos/xilófagos, deixando a aparência de descascamento nas peças. Defeitos de secagem, resultante do comportamento higroscópico da madeira e falta de boas práticas de

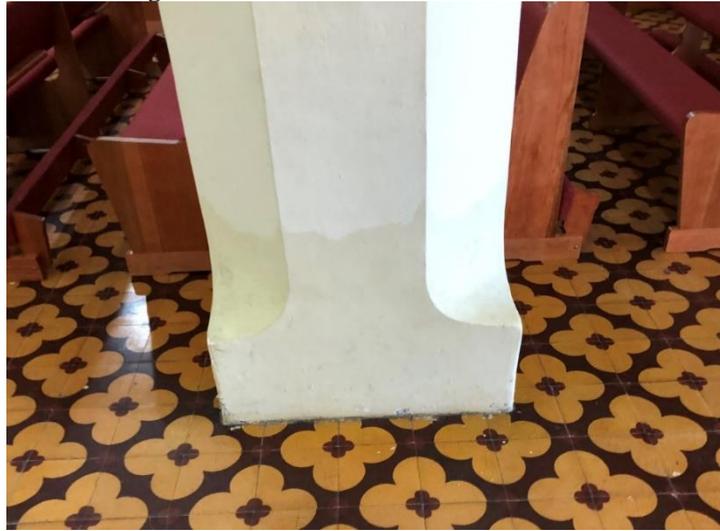
Figura 19 – Mancha de umidade ascendente.

Causa provável: Falta de impermeabilização das fundações, propiciando a percolação ascendente da umidade.

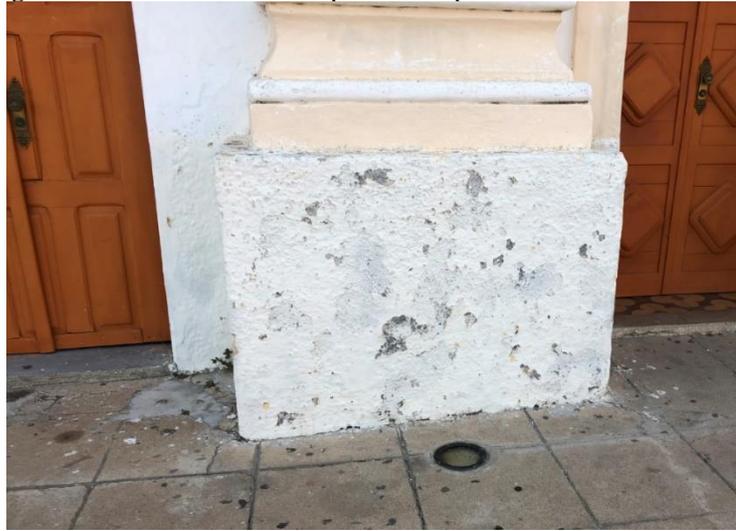
Figura 20 – Descascamento da película de pintura no ambiente externo.

Causa provável: Exposição intensa ao sol. Utilização de produto inapropriado para o ambiente. Envelhecimento natural do revestimento.

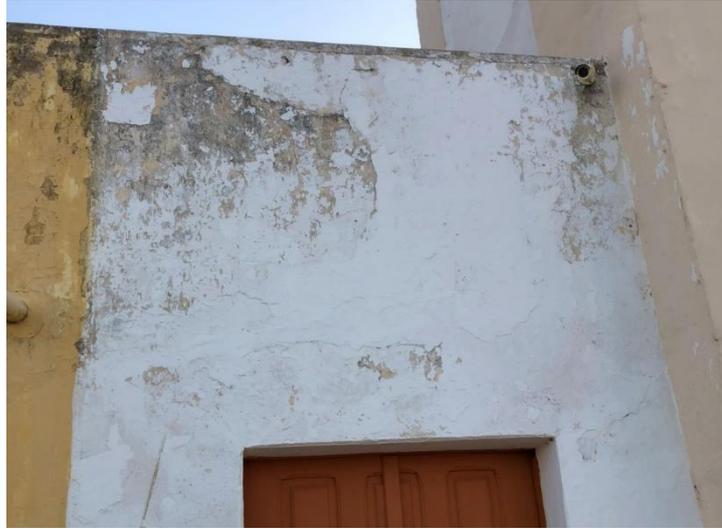
Figura 21 – Descascamento e incidência de manchas escuras no revestimento de pintura.

Causa provável: Pingadeira executada de maneira incorreta. Contaminação proveniente da absorção da água das chuvas.

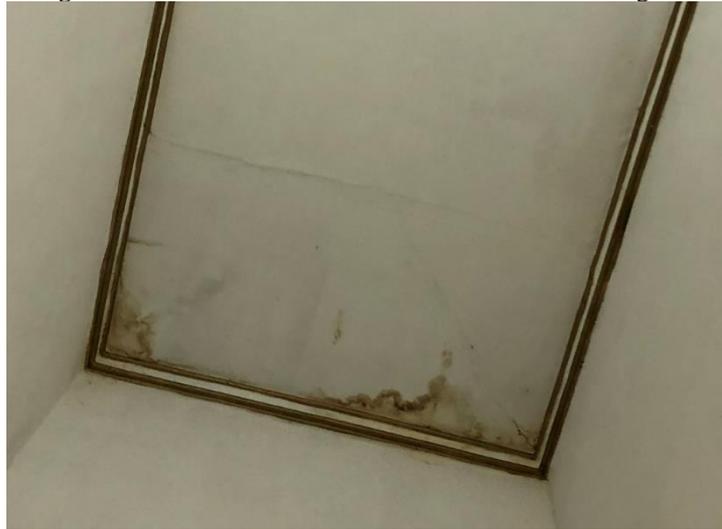
Figura 22 – Manchas de umidade e bolores no forro de gesso.

Causa provável: Infiltração proveniente de falhas na cobertura da edificação. Provavelmente decorrentes de problemas no telhamento e/ou nas cumeeiras e calhas, impossibilitando a drenagem correta da água da chuva.

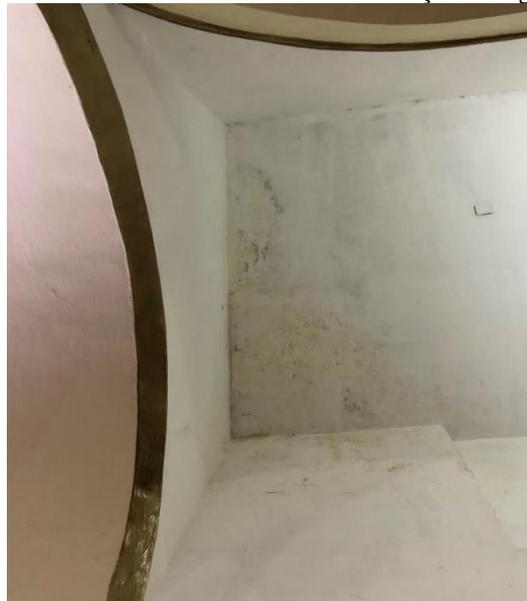
Figura 23 – Manchas de umidade devido a infiltrações de águas pluviais.

Conduta a seguir: Inicialmente, é necessário realizar a manutenção do sistema de cobertura, incluindo atividades como posicionar as telhas de forma ideal e substituir as danificadas, além de verificar as calhas e cumeeiras da edificação e trocar os elementos necessários. Em seguida, deve ser delimitada a área afetada, tanto no forro quanto na alvenaria, e ser feita a limpeza e tratamento da superfície e posterior pintura e acabamento com os materiais adequados. No caso de infiltrações severas no forro é indicado substituir as peças de gesso afetadas pela anomalia.

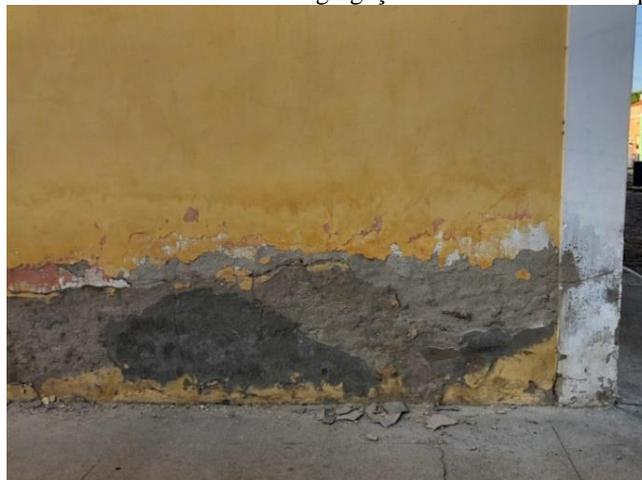
Figura 24 – Extensa faixa de desagregação do revestimento em placas.

Causa provável: Aderência baixa entre argamassa e a superfície de aplicação, decorrente da preparação inadequada do substrato. Ausência da camada de chapisco, resultando em uma superfície da base lisa, que influencia diretamente a adesão entre a argamassa e o substrato. Aplicação de argamassa magra, cuja aglutinação das partículas é prejudicada devido à baixa quantidade de aglomerante para preencher os vazios.

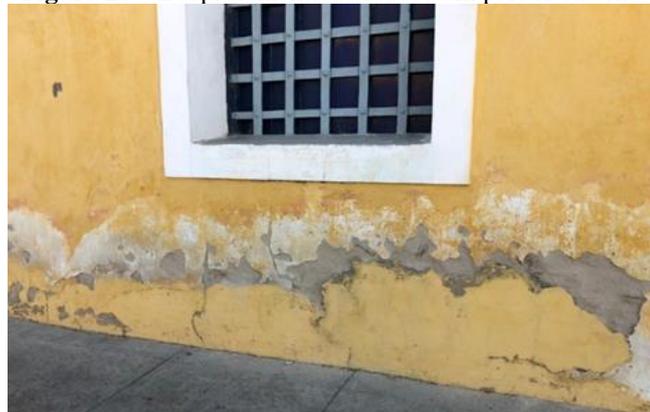
Figura 25 – Desplacamento do reboco em parede externa.

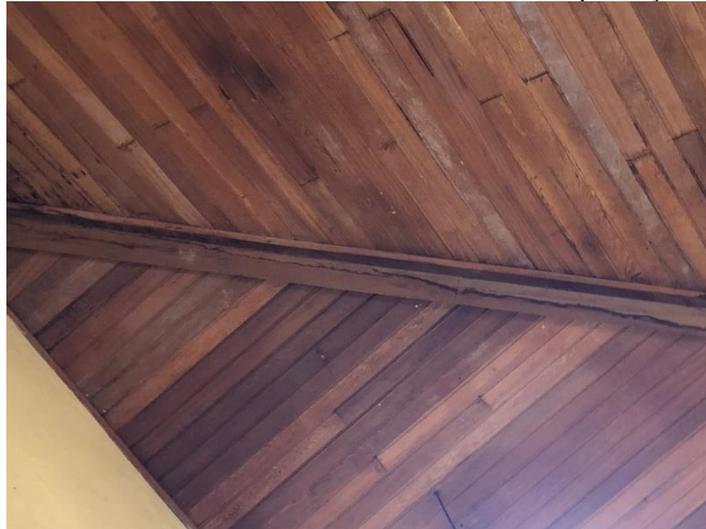
Figura 26 – Forro de madeira com incidência de manchas escuras e presença de seres xilófagos.

Causa provável: Envelhecimento e consequente desgaste natural. Ataque de seres xilófagos, resultando na alteração da textura e coloração, bem como amolecimento e diminuição da resistência das peças afetadas. Infiltração da água das chuvas, decorrente de avarias no sistema de cobertura.

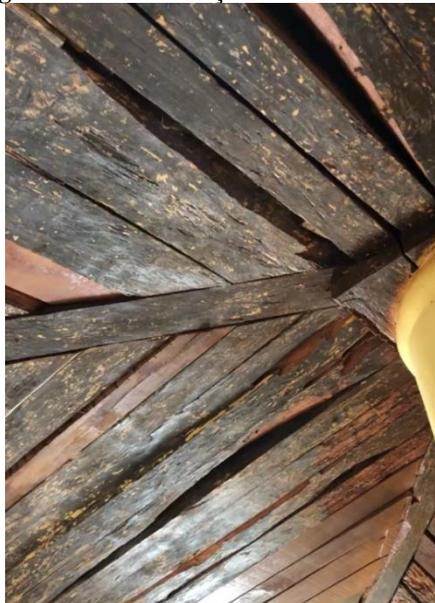
Figura 27 – Deterioração do forro de madeira.

Causa provável: Ataque de organismos biológicos/xilófagos, culminando na alteração da textura e da coloração, fendas nas peças e consequente redução da resistência destas. Desgaste natural decorrente do envelhecimento da madeira.

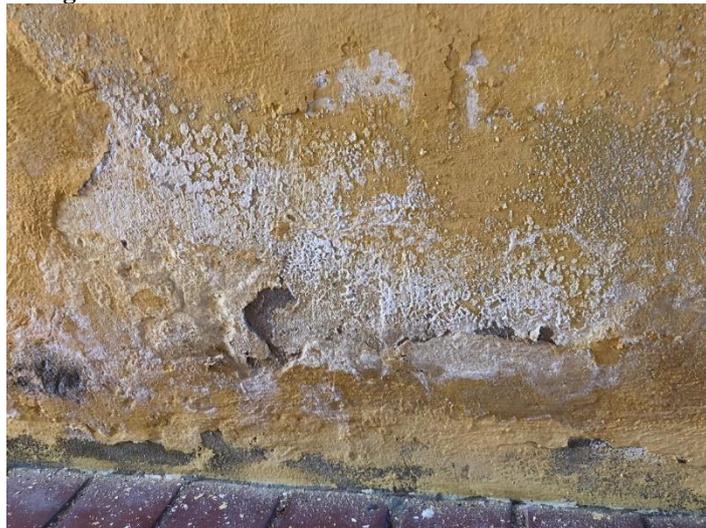
Figura 28 – Eflorescência causando danos no revestimento.

Causa provável: Ausência ou falha na impermeabilização das fundações permitindo a ascensão da umidade presente no solo, possibilitando a reação com os sais solúveis presentes no revestimento.

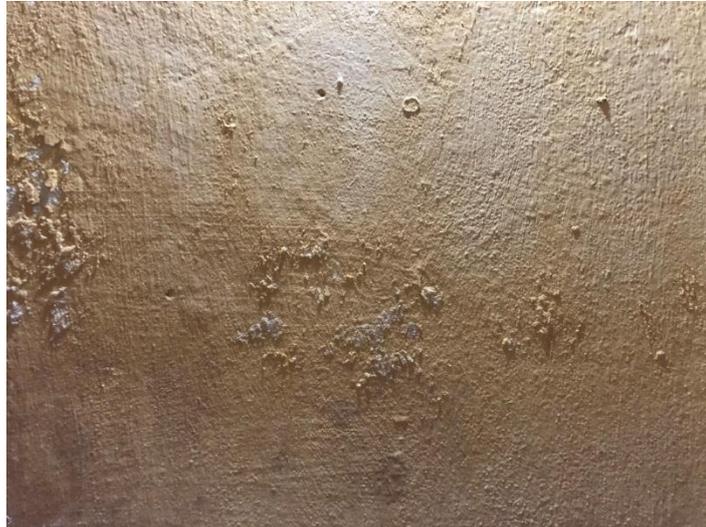
Figura 29 – Eflorescência.

Conduta a seguir: Inicialmente deve ser realizada a delimitação da área a ser tratada, cerca de 30 cm acima da manifestação ou no máximo 1,5 m de altura do piso. Em seguida, deve ser feita a remoção de todo o revestimento dessa região, recomenda-se também a escavação rente à parede para chegar até a fundação e realizar a correta impermeabilização dos elementos. Após o tratamento da superfície, o revestimento deve ser refeito, iniciando-se com o chapisco seguido da aplicação de uma nova argamassa com aditivo hidrofugante e, após o tempo de cura recomendado, a aplicação da pintura.

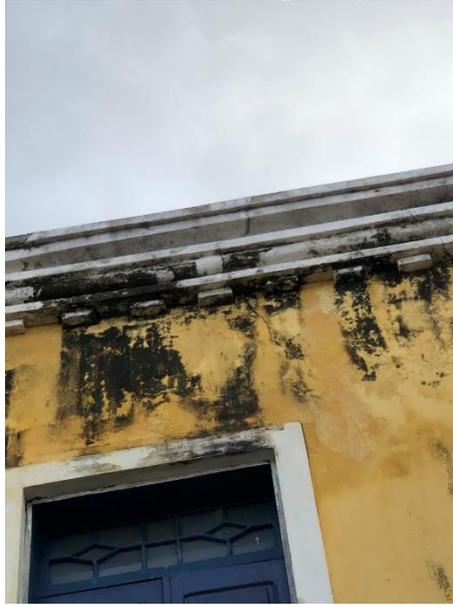
Figura 30 – Manchas escuras na região superior da alvenaria.

Causa provável: Avarias nos elementos que compõem a platibanda, propiciando o escoamento da água na superfície. Contaminação proveniente da absorção da água das chuvas.

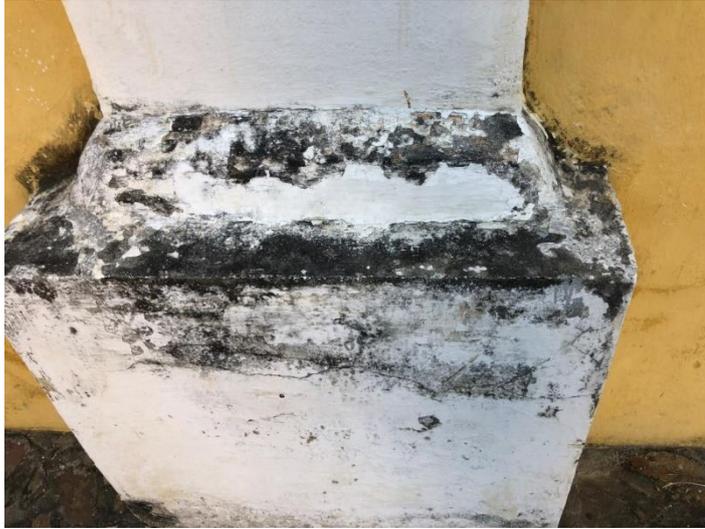
Figura 31 – Incidência de manchas escuras em colunas externas.

Causa provável: Retenção da água das chuvas em determinados pontos. Bem como o escoamento da água em outras regiões da superfície promovendo a contaminação por absorção dessa água pluvial.

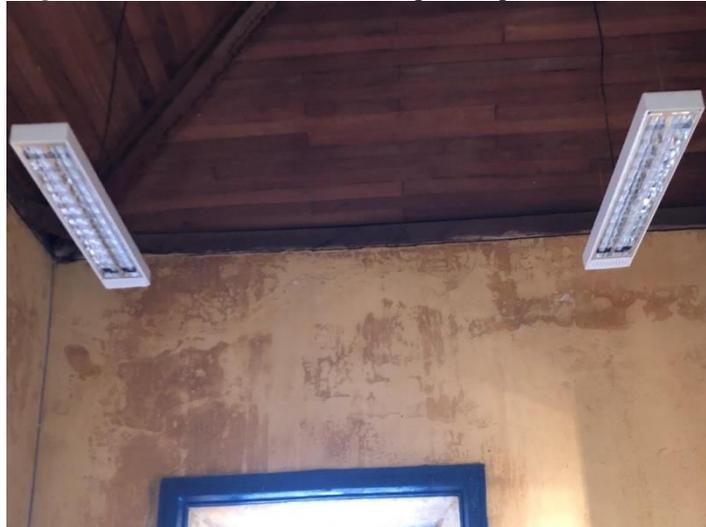
Figura 32 - Manchas de umidade na parte superior da alvenaria.

Causa provável: Irregularidades no sistema de cobertura, uma vez que a manifestação se encontra bem próxima ao forro/telhado, propiciando a infiltração da umidade oriunda das chuvas na alvenaria.

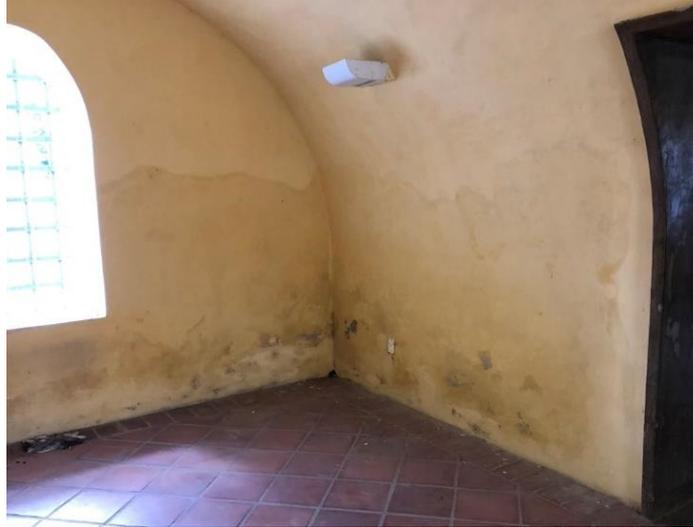
Figura 33 – Umidade ascendente em alvenaria internas.

Causa provável: Falta de impermeabilização dos elementos fundações, propiciando a percolação ascendente da umidade. Falta de ventilação, resultante do posicionamento inadequado das esquadrias, potencializando a manifestação da anomalia.

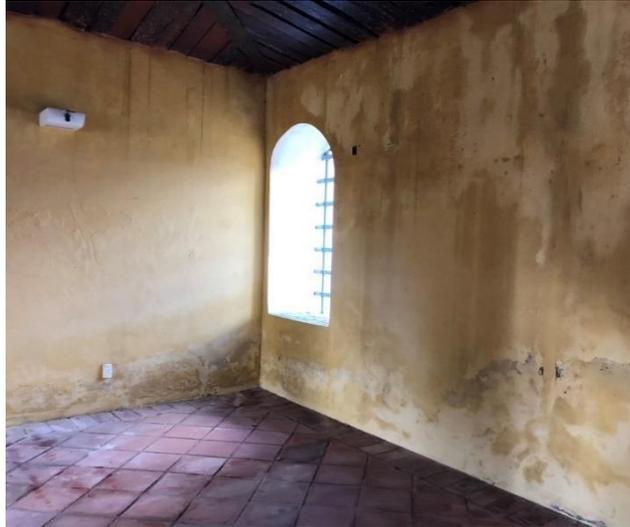
Figura 34 – Manchas de umidade generalizadas.

As manifestações mais críticas foram as verificadas em um dos cárceres do edifício, sendo estas a deterioração do forro de madeira e as manchas de umidade generalizadas, que colocam em risco, respectivamente, a segurança e a saúde dos indivíduos que frequentam o ambiente. À vista disso, constata-se a urgência de realizar as devidas correções dessas anomalias. Já a menos crítica e, conseqüentemente, a menos urgente no que se refere a realização de reparos, são as manchas escuras incidentes nos elementos do ambiente externo.
