**ESTUDO DE CASO DE MANIFESTAÇÕES PATOLÓGICAS DE PAVIMENTO
FLEXÍVEL EM TRECHOS DA PB-393 ATRAVÉS DO MÉTODO ÍNDICE DE
GRAVIDADE GLOBAL (IGG)**

Cajazeiras-PB
2023

Trabalho de Conclusão de Curso submetido à Coordenação do Curso de Bacharelado em Engenharia Civil do Instituto Federal de Educação, Ciência e Tecnologia da Paraíba-*Campus* Cajazeiras, como parte dos requisitos para a obtenção do Título de Bacharel em Engenharia Civil, sob Orientação da Prof.^a Amanda Jéssica Rodrigues da Silva.

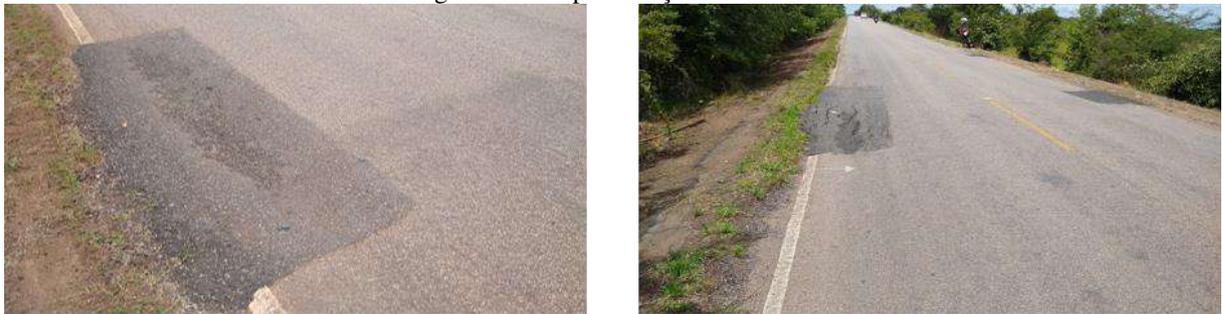
Figura 19 – Representação: remendo.

Os remendos presentes no pavimento em estudo, como mostra a Figura 19, foram realizados em 2021, apesar da data recente a sobrecarga de tráfego na estrada juntamente com o uso de possíveis materiais de baixa qualidade são fatores que contribuíram para a deterioração e o desnivelamento dos remendos com relação à condição geral, bem como à transição entre as áreas reparadas.

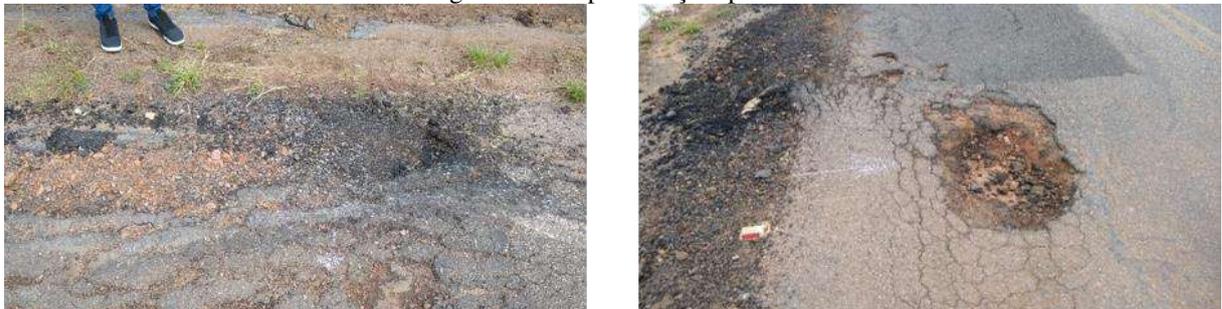
Figura 20 – Representação: panela

O tipo de manifestação patológica em questão esteve presente em quase todos os trechos em estudo, de acordo com a Figura 20, com exceção do trecho 4. Seu desenvolvimento se deve pelo desgaste por fadiga e o excesso de umidade do solo ocasionando danos estruturais e funcionais ao pavimento, resultando em um aumento significativo dos custos de manutenção.

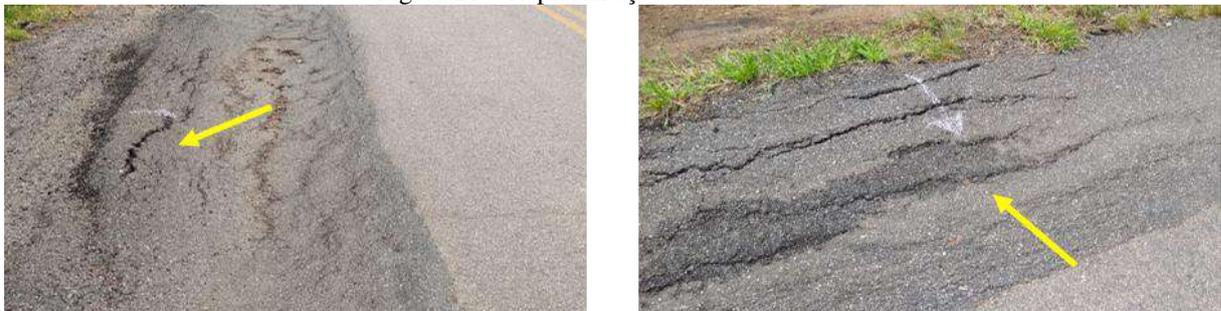
Figura 21 – Representação: trincas isoladas.

As trincas isoladas foram encontradas em todos os trechos em estudo, como mostra a Figura 21, considerada um defeito funcional e estrutural, esse tipo de defeito afeta a uniformidade do pavimento e enfraquece o revestimento, quando combinadas com outros tipos de problemas estruturais, essas trincas podem levar à rápida degradação do pavimento.

As trincas longitudinais se fazem presentes em todos os trechos e suas possíveis causas, segundo Bernucci *et al.* (2008), destacam-se: problemas na execução da pavimentação, na temperatura de compactação ou na dosagem da mistura asfáltica, bem como o envelhecimento do ligante asfáltico. Já as trincas transversais foram pouco frequentes, sua origem está relacionada à execução inadequada da junta longitudinal que separa as faixas de rolamento do acostamento.

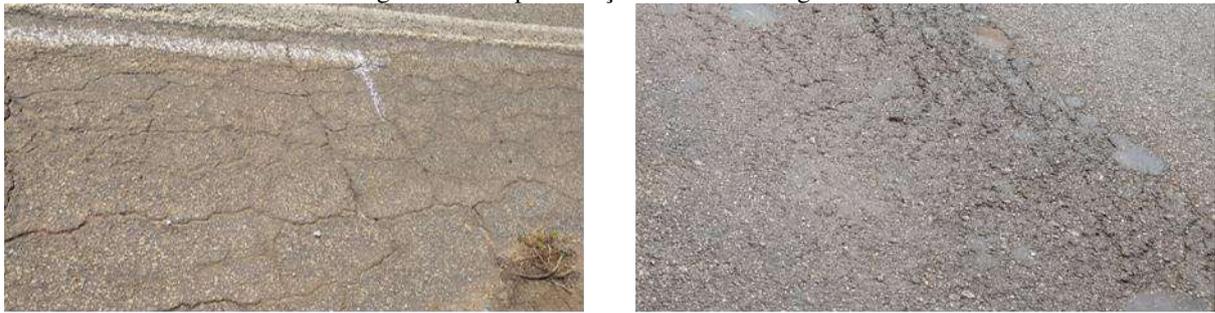
Figura 22 – Representação: trincas interligadas.

Conhecida como trinca “couro de jacaré”, o desenvolvimento dessa manifestação patológica deve-se pela falha do revestimento asfáltico, proveniente do tráfego frequente no local e a uma compactação inadequada. Esse problema parece persistir mesmo após as tentativas de remendo, já que novas trincas surgiram em áreas que foram consertadas. Foi constatado essa situação nos trechos 1, 5 e 6, com mais incidência do tipo em que há erosão nas extremidades.

Nos trechos 2 e 3, a trinca se desenvolve especialmente na trilha de rodagem, com a presença de trincas isoladas, principalmente longitudinais, tendo como causa a sobrecarga contínua do tráfego, além da falta de dispositivos de drenagem para a água da chuva favorecendo a infiltração na estrutura do pavimento. Na Figura 22 é possível identificar esse tipo de trinca.
