**MANIFESTAÇÕES PATOLÓGICAS OCACIONADAS POR UMIDADE EM
UNIDADES BÁSICAS DE SAÚDE – UBS NA CIDADE DE CAJAZEIRAS - PB**

Cajazeiras-PB
2023

Trabalho de Conclusão de Curso submetido à Coordenação do Curso de Bacharelado em Engenharia Civil do Instituto Federal de Educação, Ciência e Tecnologia da Paraíba-*Campus* Cajazeiras, como parte dos requisitos para a obtenção do Título de Bacharel em Engenharia Civil, sob Orientação do Prof. Cicero Joelson Vieira Silva.

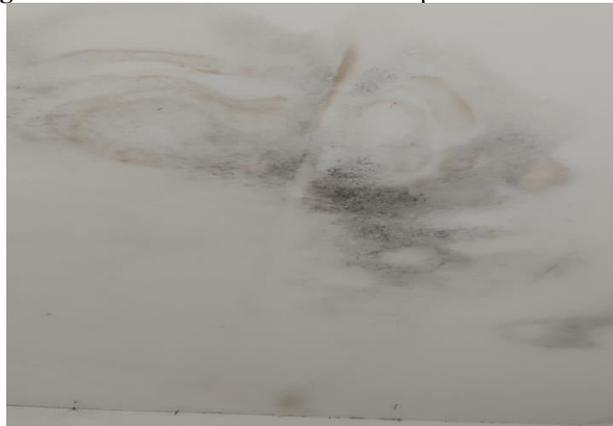
Observa-se na Figura 5 manchas escuras provenientes do acúmulo de umidade no forro existente na UBS 2, iniciado possivelmente por goteiras. Isso demonstra, assim, algum problema no sistema de cobertura, devido a infiltrações de águas pluviais.

Figura 5 - Manchas escuras ocasionadas por umidade no forro.

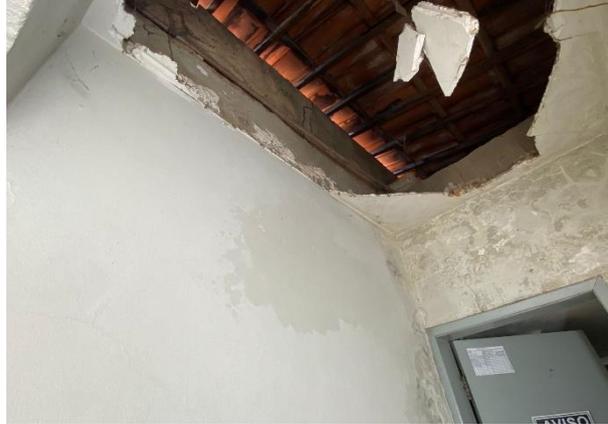
Essa infiltração no forro pode ocasionar o deslocamento do mesmo e umidade na alvenaria, afetando seu desempenho, como observado na UBS 4, conforme ilustrado na Figura 6, onde há uma recorrência de umidade por um longo período em contato com tal elemento e se infiltrando na parede.

Figura 6 - Desplacimento do forro devido a infiltrações.

A infiltração no sistema de forro e revestimento acontece por falta de manutenção periódica na cobertura. Isso ocorre devido à negligência em verificar o telhado após o surgimento das primeiras manchas e a um erro no dimensionamento do sistema de drenagem.

Essa umidade pode ter várias fontes, sendo as principais e mais prováveis: falhas na cobertura devido a erros de projeto e dimensionamento, como inclinação incorreta das telhas, que devem ter uma inclinação mínima de 25%, resultando em encaixe inadequado delas e deslocamento de elementos no telhado. Além disso, também podem ocorrer problemas no sistema de drenagem, causando a infiltração de água da chuva no forro.

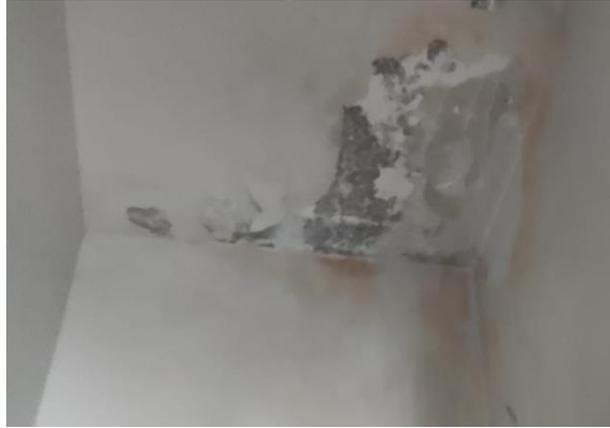
Na Figura 7, é possível observar uma infiltração na laje de cobertura na UBS 3, causada por uma provável falha na etapa de impermeabilização e execução do sistema de cobertura, resultando no deslocamento da pintura e manchas.

Figura 7 - Manchas e deterioramento da laje devido a infiltrações no sistema de cobertura.

A ausência de manutenções periódicas na cobertura e a falta de impermeabilização adequada contribuem para a falha do sistema de laje. Além disso, erros no dimensionamento do sistema de drenagem também desempenham um papel significativo nesse problema.

Esse problema patológico é proveniente de várias fontes, sendo as principais e mais prováveis as falhas de projeto e execução da cobertura, a ausência ou falha na impermeabilização da laje e problemas no sistema de drenagem, devido ao escoamento inadequado das águas pluviais, resultando na infiltração na laje.

Para realizar os reparos no sistema de telhado, é recomendado seguir as mesmas medidas sugeridas para as UBS's 2 e 4. Já para o sistema de laje, é necessário fazer a limpeza de toda a superfície e, em seguida, proceder à impermeabilização com manta líquida ou argamassa aditivada com hidrofugante. Após o tempo de cura adequado do impermeabilizante, é preciso refazer a pintura da laje.

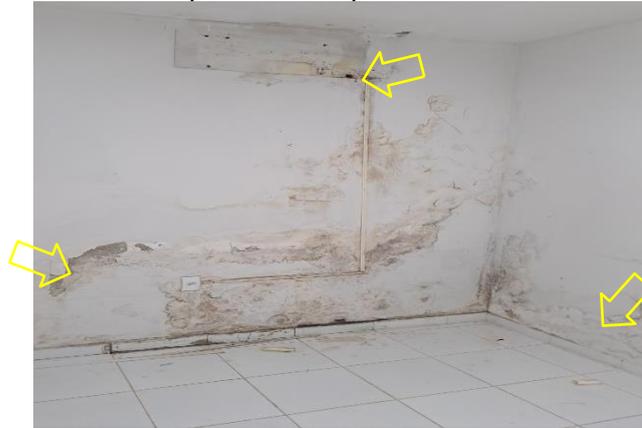
É comum encontrar infiltrações em materiais porosos, como nas alvenarias. Na Figura 8, é possível observar a infiltração nas paredes da UBS 2, ocasionando bolores e deterioração do revestimento.

Figura 8 - Manchas e deslocamento da pintura devido à umidade na alvenaria.

A falha na execução, provavelmente devido à falta de impermeabilização adequada nas fundações ou à sua execução incorreta, causa umidade por capilaridade. Um fator agravante é o dreno do ar-condicionado que não foi instalado corretamente, resultando no despejo de água condensada dentro da sala. Além disso, a falta de esquadrias para circulação do ar intensifica ainda mais essa manifestação, afetando diretamente a vida útil da edificação.

A umidade ascendente ocorre devido à infiltração por capilaridade da água presente no solo até os elementos porosos da alvenaria, resultando nas manchas de umidade. A água condensada que sai da tubulação do ar-condicionado escoar pela alvenaria, causando o surgimento de bolores, mofo e deterioração do revestimento.

Como tratamento da área deteriorada, inicialmente é necessário delimitar toda a área afetada devido à umidade ascendente, cerca de 30 a 60 cm do piso, remover todo o reboco e realizar a escavação junto à alvenaria para alcançar a fundação e realizar a devida impermeabilização. Feito isso, é preciso refazer todo o revestimento da parede. Quanto ao escoamento da água do ar-condicionado, é necessário retirar a tubulação, fazer a raspagem de toda a área afetada pela infiltração e refazer o sistema de drenagem, realizando a instalação correta na parte externa do ambiente e garantindo um escoamento adequado. Por fim, deve-se fazer o tamponamento com chapisco e reboco na antiga tubulação, além de refazer a pintura de toda a área afetada.

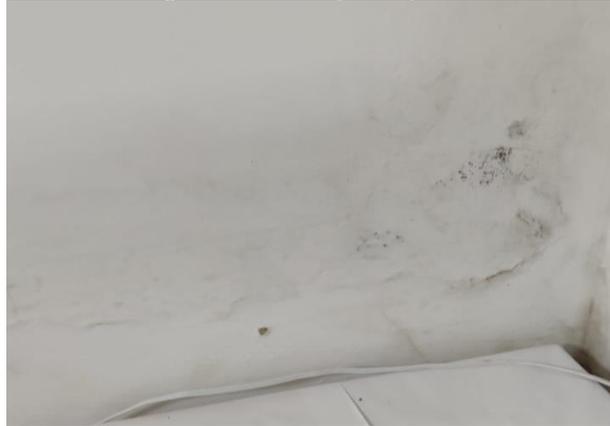
Também foi identificada infiltração na alvenaria da UBS 1, conforme mostrado na Figura 9, proveniente do sistema de drenagem do ar-condicionado.

Figura 9 - Infiltração na parede.

Para esta manifestação patológica, ocasionada por falha de execução da tubulação do ar-condicionado, seguem as mesmas causas e terapias da UBS 2.

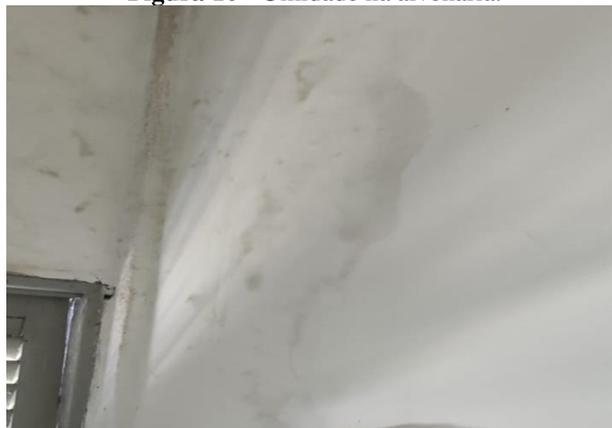
A UBS 3 apresentou manchas na parede decorrente de infiltrações oriundas do sistema de cobertura, observado na Figura 10.

Figura 10 - Umidade na alvenaria.

Infiltrações nas paredes provenientes de falhas na cobertura, especialmente em lajes, são frequentemente causadas por problemas como falhas na impermeabilização, ausência de rufos ou calhas para direcionar a água da chuva, telhas danificadas ou mal encaixadas, e obstrução dos sistemas de drenagem na laje.

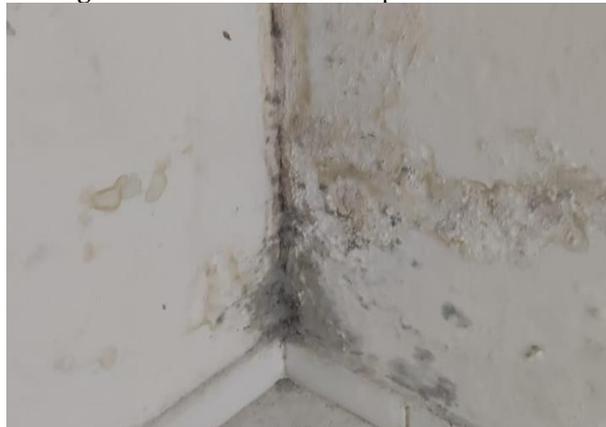
As eflorescências foram identificadas em 50% das UBSs e ocorrem devido à acumulação e cristalização de sais na alvenaria, transportados por meio da umidade. Elas se manifestam através de manchas, deslocamento e descoloração da pintura, conforme já citado na revisão de literatura. A figura 11 mostra focos dessa manifestação patológica na UBS 2.

Figura 11 - Alvenaria afetada por eflorescência.

A principal causa desse problema patológico é a impermeabilização incorreta ou sua ausência, o que permite que a água presente no solo infiltre por capilaridade na alvenaria e nos revestimentos, resultando na reação de cristalização dos sais presentes no revestimento.

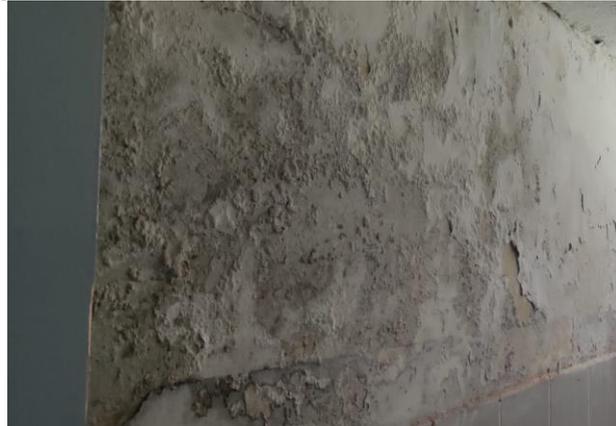
De acordo com a Figura 12, a eflorescência encontrada na UBS 4 é resultado de infiltrações provenientes da caixa d'água.

Figura 12 - Danos no revestimento decorrente da eflorescência.

A causa provável para tal manifestação foi a falha ou ausência da impermeabilização na laje, visto que o ambiente em questão é um banheiro e há uma caixa d'água, permitindo a infiltração nas paredes e ocasionando a reação dos sais que estão no revestimento.

Para o tratamento, é necessário secar completamente a caixa d'água, fazer a limpeza de qualquer sujeira que tenha ficado, depois aplicar o impermeabilizante no fundo e nas paredes da caixa d'água, no mínimo duas demãos, esperado o tempo de cura do impermeabilizante, refazer o revestimento com argamassa hidrofugante. Posteriormente deve ser retirado todo revestimento afetado da parede e depois refazer, partindo do chapisco, reboco e finalizar com pintura e acabamento.

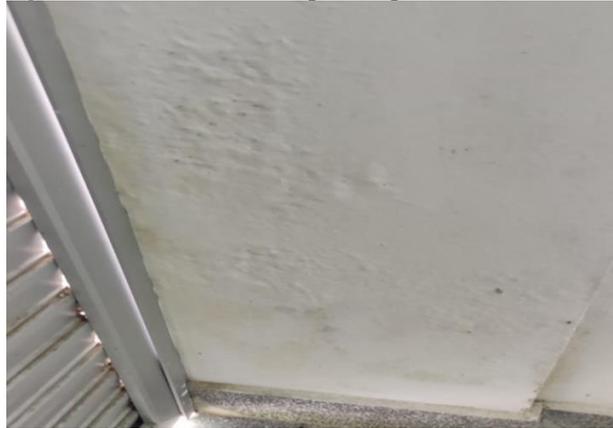
É importante ressaltar que em todas as UBS's analisadas foi identificada a presença de algum tipo de dano no sistema de revestimento. Na Figura 13, é possível observar o deslocamento da pintura na UBS 1.

Figura 13 - Afastamento da pintura por causa da umidade.

Devido a erros na escolha dos materiais utilizados na parte externa e a má instalação das esquadrias, especialmente a porta de emergência ao lado, e à falha na inclinação da calçada, o escoamento adequado da água não ocorre, resultando na infiltração pela parede externa até o revestimento interno e no surgimento dessa manifestação patológica.

A origem desse problema patológico ocorreu devido a prováveis falhas na vedação das esquadrias, permitindo que a água da chuva se infiltrasse na alvenaria com facilidade. Além disso, a utilização de materiais de baixa qualidade e inadequados para fachadas externas, juntamente com problemas na execução e dimensionamento da calçada, contribuíram para essa situação.

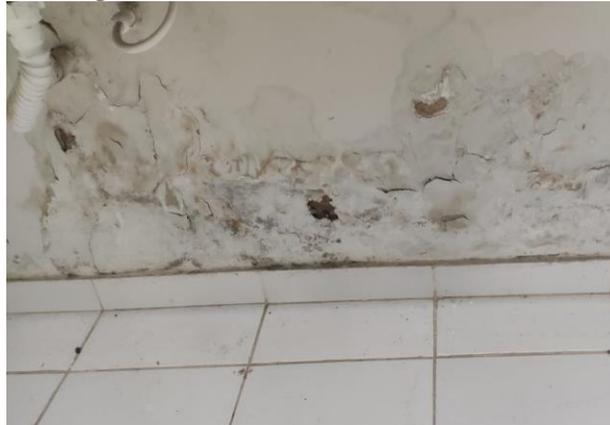
Problemas no sistema hidrossanitário também são agravantes para o desenvolvimento dessa anomalia. Na UBS 2, foi identificado o deslocamento do revestimento, conforme mostrado na Figura 14, devido a infiltrações provenientes das tubulações.

Figura 14 - Deterioramento do revestimento.

A falha de projeto ou erros na execução do sistema hidrossanitário podem causar infiltrações no revestimento. A utilização de conexões de baixa qualidade e má vedação da tubulação são agravantes para esse tipo de manifestação patológica.

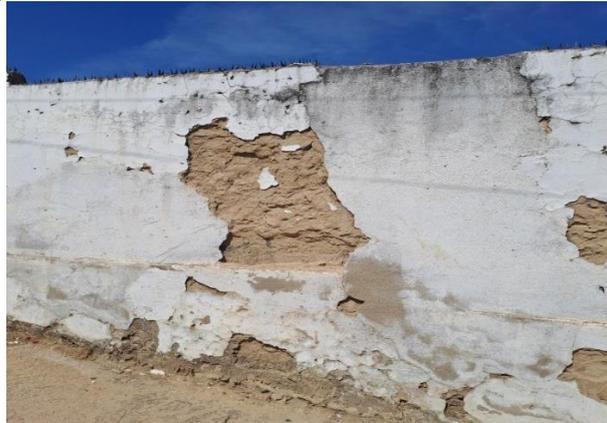
Na Figura 15, é possível observar o deslocamento do revestimento no muro de contorno da UBS 3. Devido a ser um ambiente externo, os muros estão expostos diretamente a ações de intemperismo, como a água proveniente das chuvas.

Figura 15 - Deterioramento do revestimento em fachada externa.

Os principais fatores que levaram ao deterioramento do revestimento foram a utilização de materiais inadequados para o ambiente, o enfraquecimento gradual do revestimento ao longo dos anos, a falta de manutenção adequada e a exposição aos elementos climáticos.

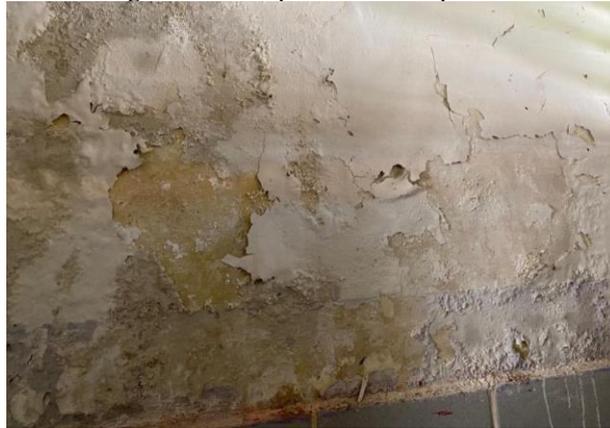
Figura 16 - Deslocamento da pintura.

Para reparar a área danificada, inicialmente, é necessário realizar uma manutenção no sistema de cobertura, verificando possíveis problemas, como o deslocamento das telhas ou peças danificadas. Além disso, é importante examinar o sistema de drenagem, como as cumeeiras e calhas, para verificar sua efetividade e substituir as peças danificadas, se necessário. Por fim, é recomendado fazer a raspagem e o lixamento de toda a área afetada e, em seguida, aplicar uma nova camada de pintura.

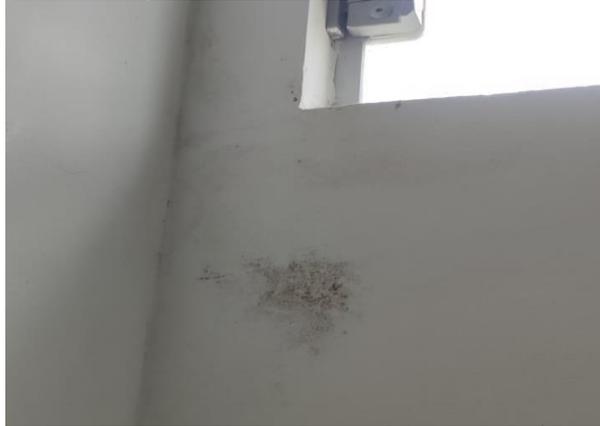
Figura 17 - Pequenos focos de manchas escuras na alvenaria.

A falha de vedação, como juntas mal seladas, ausência ou má qualidade de pingadeiras e soleiras, faz com que a água escorra diretamente para a alvenaria. Além disso, a falta de ventilação devido ao posicionamento inadequado das esquadrias, a falta de manutenções periódicas e o mau funcionamento do sistema de drenagem também contribuem para o surgimento dessa anomalia.

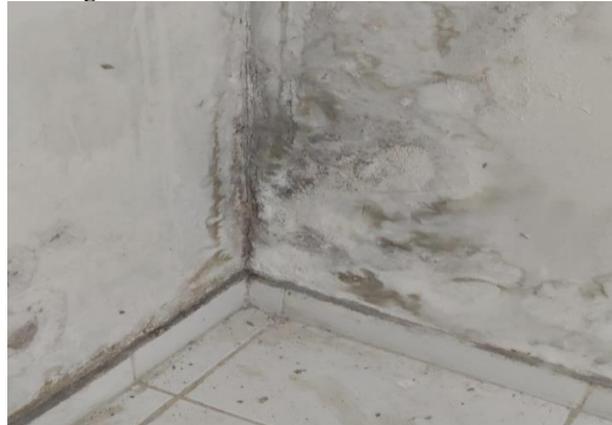
Figura 18 – Foco de mofo e bolor na alvenaria.

Como terapia, é recomendada a remoção completa do revestimento afetado e a realização de escavação próxima à alvenaria para alcançar a fundação e realizar a impermeabilização adequada. Em seguida, é necessário identificar a tubulação danificada que originou a infiltração e efetuar os devidos reparos. Por fim, deve-se refazer todo o revestimento com a aplicação de chapisco e reboco utilizando aditivo hidrofugante, seguido pela pintura após o período de cura. Quanto às esquadrias, é aconselhável consultar profissionais especializados para avaliar a possibilidade de instalar novas aberturas que melhorem a circulação de ar no ambiente. Caso não seja viável, é necessário realizar manutenções periódicas em intervalos mais curtos.

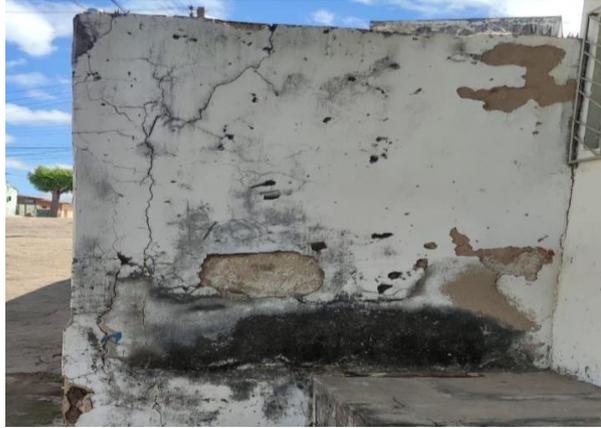
Figura 19 - Mofo em muro de contorno.

Como solução para local afetado, para tão problema primeiramente delimitar toda a área afetada. Em seguida, deve-se proceder à remoção completa do reboco. Recomenda-se também realizar a escavação junto à alvenaria para alcançar a fundação e efetuar a devida impermeabilização. Após essa etapa, é necessário refazer todo o revestimento da alvenaria, utilizando argamassa com aditivo hidrofugante e aplicar uma pintura acrílica.

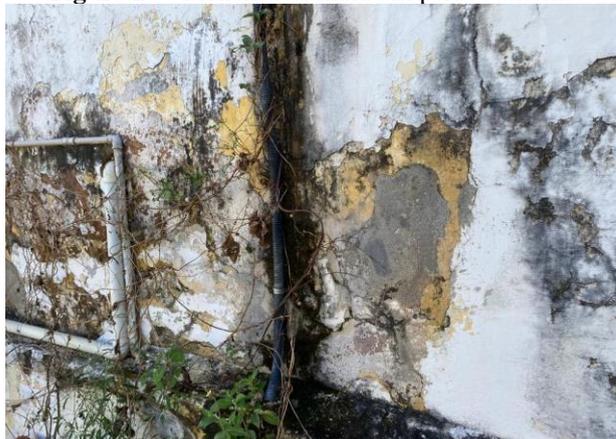
Figura 20 - Manchas de mofo em parede externa.

O surgimento de mofo na parede externa devido ao dreno do ar-condicionado ocorreu pela umidade excessiva causada pelo mau direcionamento ou vazamentos do dreno. A falha no isolamento e a falta de ventilação adequada contribuíram para essa manifestação patológica.
