**INSTITUTO FEDERAL DE EDUCAÇÃO, CIÊNCIA E TECNOLOGIA DA PARAÍBA
CAMPUS MONTEIRO**

CURSO SUPERIOR EM TECNOLOGIA EM CONSTRUÇÃO DE EDIFÍCIOS

RELATÓRIO DE ESTÁGIO SUPERVISIONADO

O referido estágio foi realizado no canteiro de obras da construção do Centro Especializado em Reabilitação, uma obra pública com área de 506,92 m², localizado na sede do município de Sertânia-PE. O projeto foi elaborado pela equipe da Secretaria de Infraestrutura do Município de Sertânia-PE e executado através da empresa contratada Carvalho Construtora LTDA que tem sede na cidade de Iguaraci-PE.

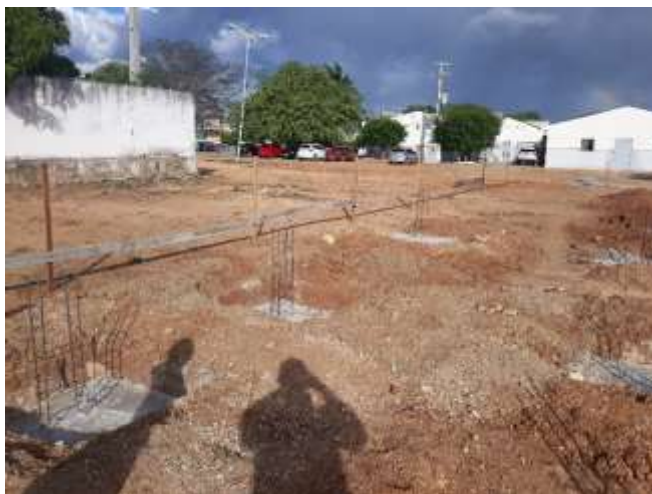
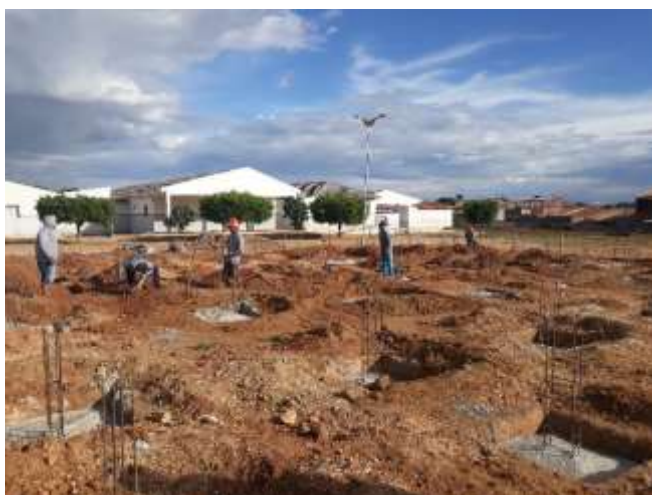
Na primeira visita, foi constatado que já tinha sido executado a locação da obra e a execução das sapatas (Figuras 01 e 02), observando as sapatas foi possível constatar que faltava a execução da sapata nº06, quando questionado ao Mestre de Obras o mesmo afirmou que durante a escavação havia uma rocha (matacão) e até então não tinham ferramentas adequadas para a sua remoção e como não conseguiram sanar o problema simplesmente não a executaram (Figura 03), a obra se encontrava na fase de marcação para começo da escavação de valas para a execução das vigas baldrames (Figuras 04 e 05).

Figura 1 - Gabarito para locação periférica.

Figura 2 - Sapatas isoladas executadas.

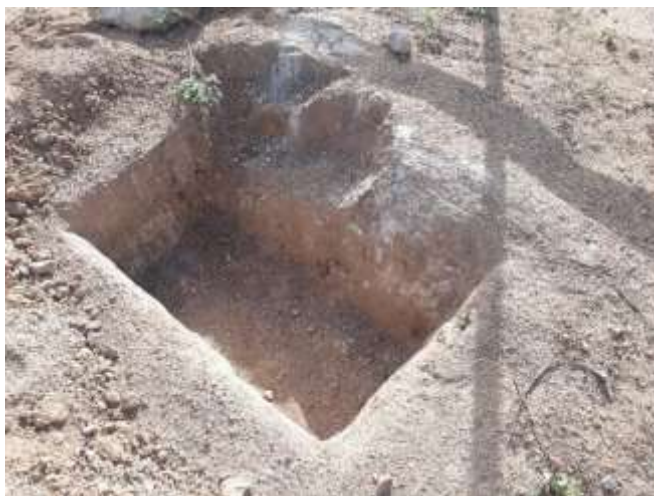
Figura 3 - Escavação da sapata nº06 não executada.

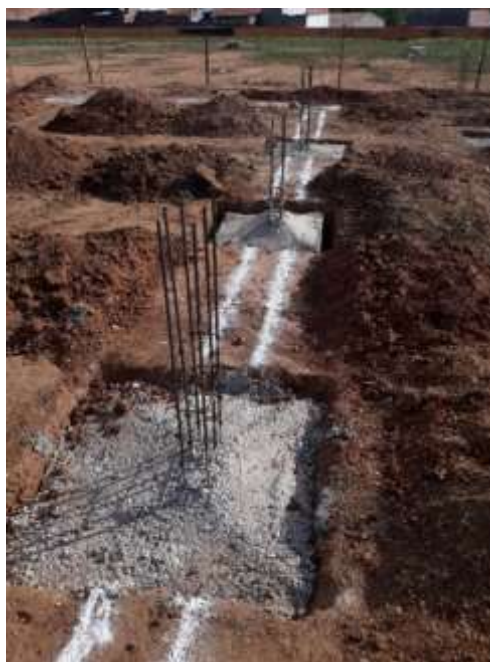
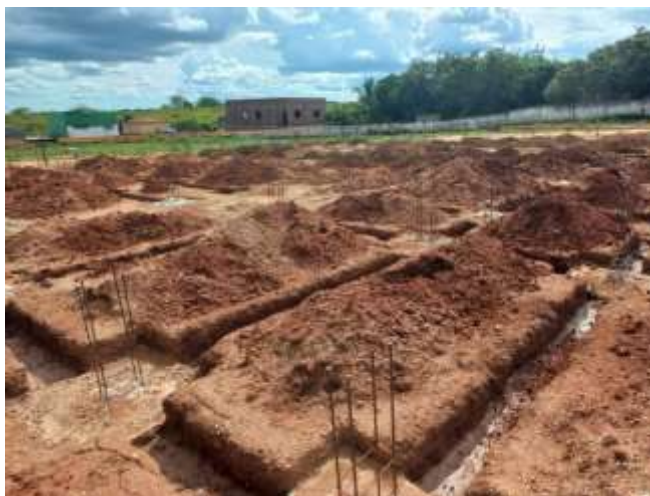
Figura 4 - Marcação para a escavação das valas.

Figura 5 - Escavação de Valas para execução das vigas baldrame.

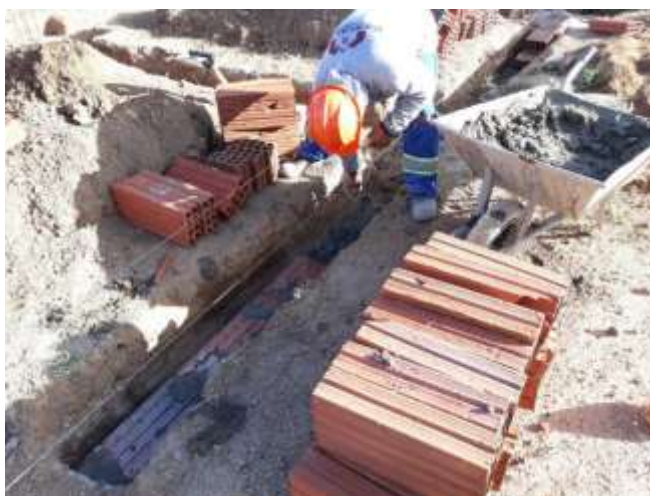
Com o retorno da obra foi dado início a regularização com concreto magro e embasamento o que foi executado alvenaria em tijolo cerâmico de 08 furos com tamanho 40 x 19 x 09 cm, na posição de 1 vez, ou seja, horizontal (Figura 06).

Figura 6 - Regularização com alvenaria de embasamento para execução da viga baldrame.

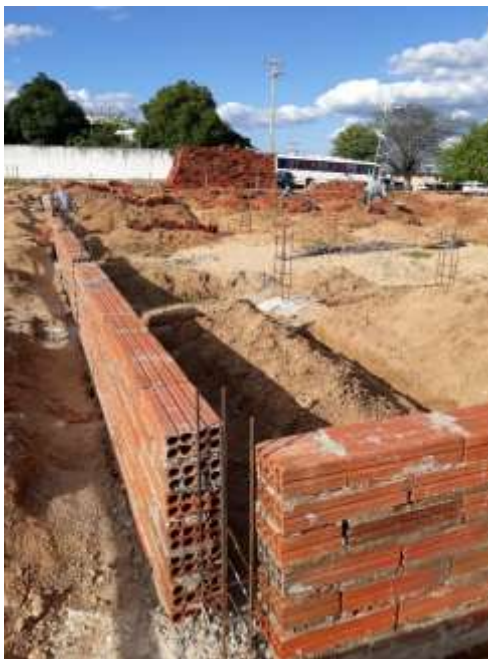
O terreno tem um declive bem acentuado, e para executar a viga baldrame foi feito o nivelamento da fundação com embasamento em tijolo cerâmico iniciando com uma altura de 20 cm do lado esquerdo da edificação e finalizado com 80 cm do lado direito da edificação (Figura 07).

Figura 7 - Nivelamento da Fundação para execução da viga baldrame.

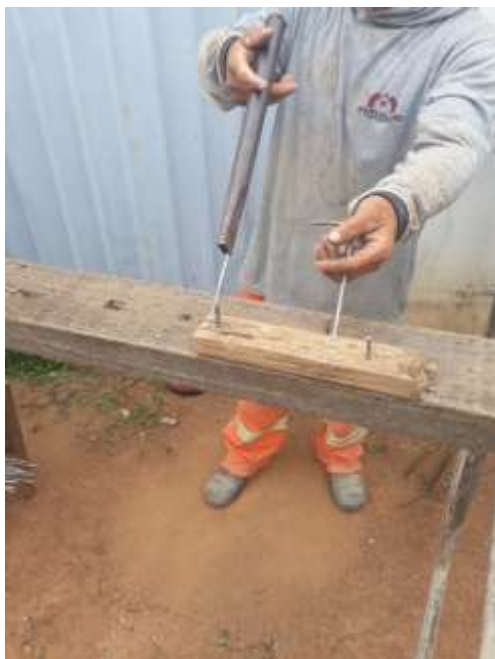
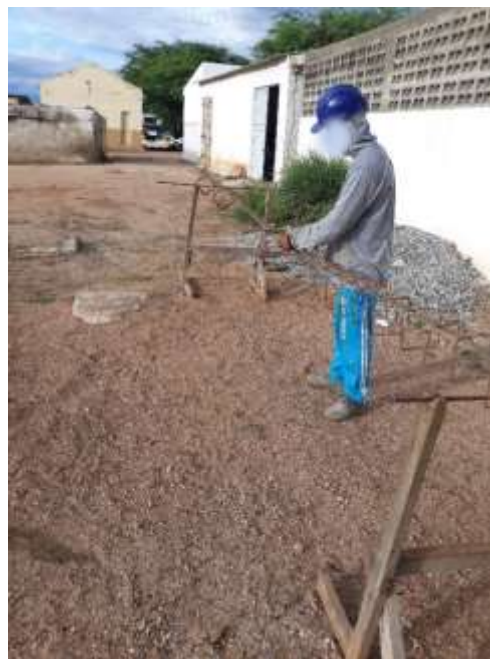
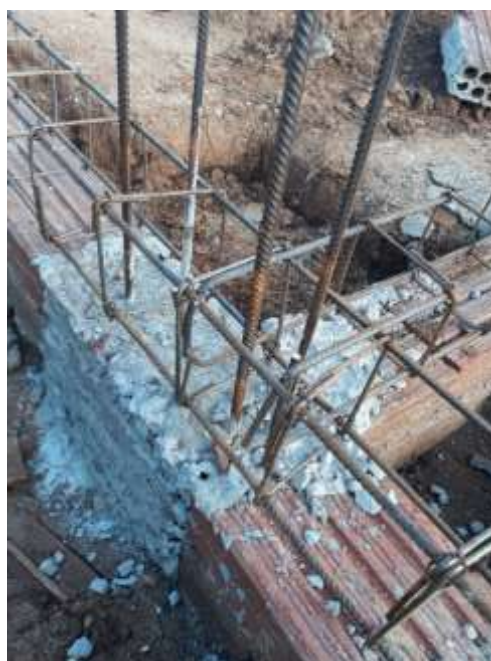
Todas as armaduras utilizadas na edificação foram confeccionadas manualmente no canteiro de obra, o esqueleto da viga baldrame tem dimensões de 15 x 15 cm, e é formada por 4 barras de aço de $\varnothing 8\text{mm}$, estribos com dimensões de 15 x 15cm em aço de $\varnothing 5\text{mm}$ a cada 15 cm de distância entre elas, e espera para ancoragem de 30cm (Figuras 08, 09 e 10).

Figura 8 - Confeção de armaduras.

Figura 9 - Confeção de armaduras.

Figura 10 - Ancoragem de armaduras da viga baldrame.

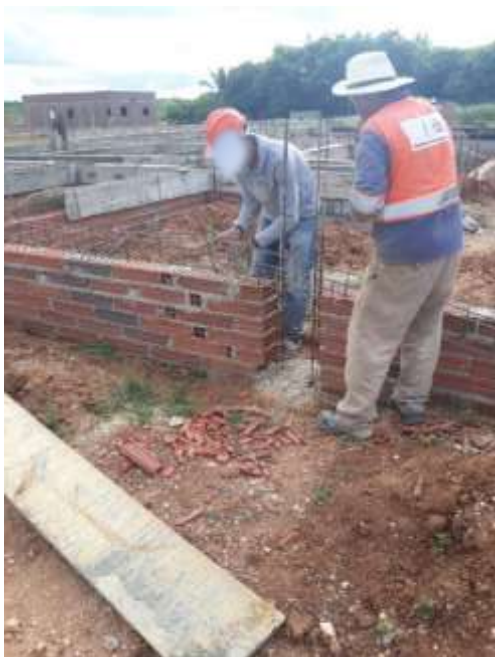
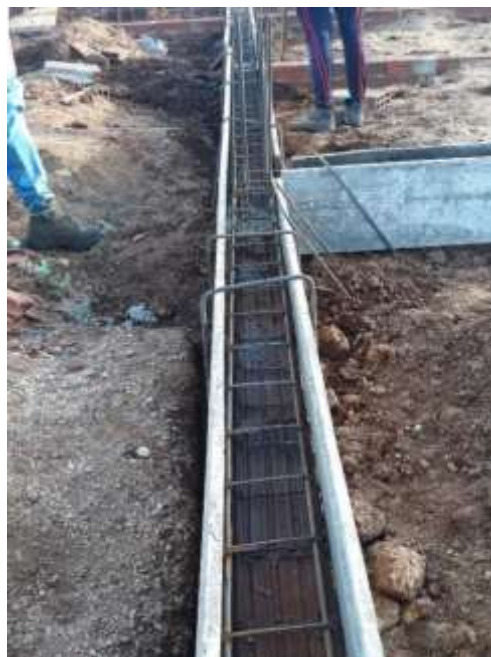
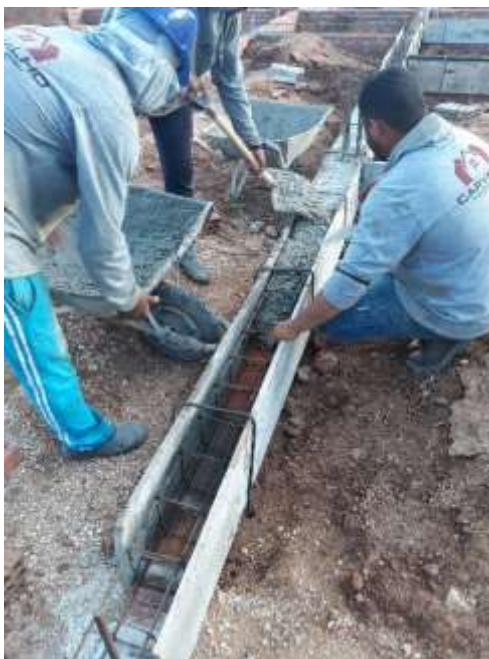
Na hora da montagem das armaduras e das formas para a concretagem não foi colocado nenhum espaçador para garantir a área de recobrimento na parte inferior da viga, já que nas laterais entre as armaduras e as formas já tinha a espessura necessária, que de acordo com a NBR 6118 para vigas e pilares é de no mínimo de 25mm, também não foi executado a vibração durante a aplicação do concreto e segundo a NBR 14931 o concreto deve ser vibrado para que preencha todos os recantos da forma (Figuras 11, 12 e 13).

Figura 12 - Colocação das armaduras.

Figura 11 - Colocação das formas.

Figura 13 - Concretagem da viga baldrame.

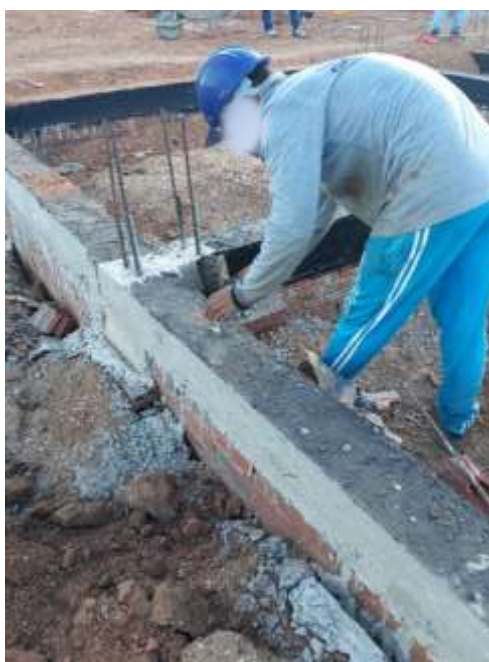
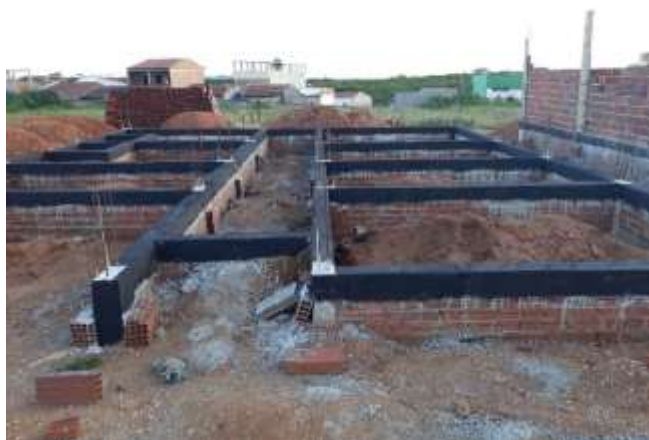
A impermeabilização foi feita com massa asfáltica, sendo executada só uma demão, onde na embalagem pede-se 3 demãos cruzadas a cada 6 horas (Figuras 14 e 15).

Figura 14 - Impermeabilização da viga baldrame com massa asfáltica.

Figura 15 - Impermeabilização da viga baldrame com massa asfáltica.

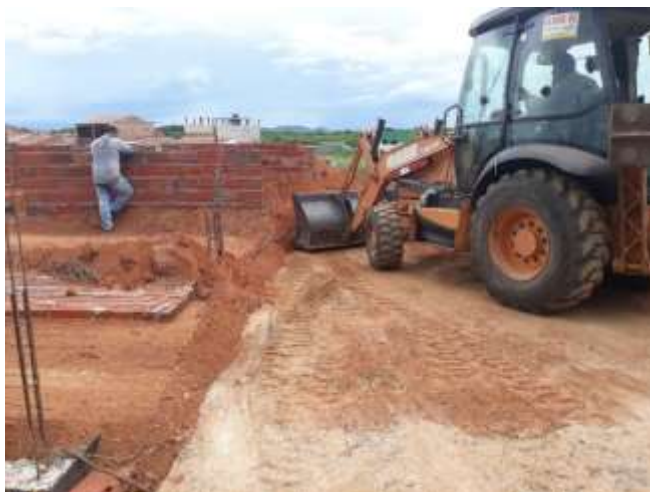
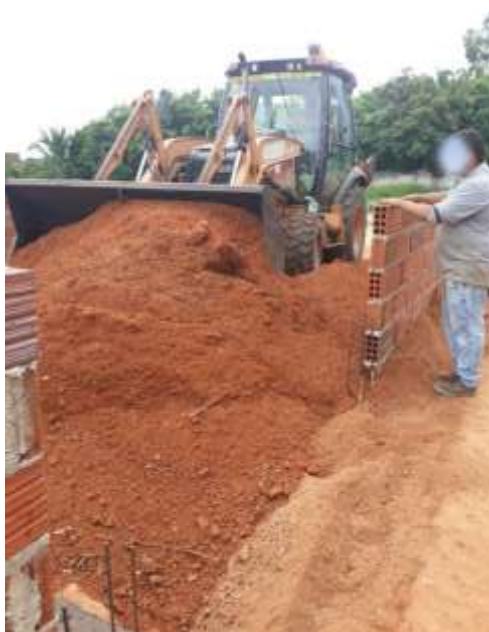
O espalhamento do material para o aterro foi executado de forma mecanizada com areia vermelha dos vãos existentes após a regularização com a alvenaria de embasamento (Figuras 16 e 17).

Figura 16 - Execução de Aterro com terra vermelha.

Figura 17 - Execução de Aterro com terra vermelha.

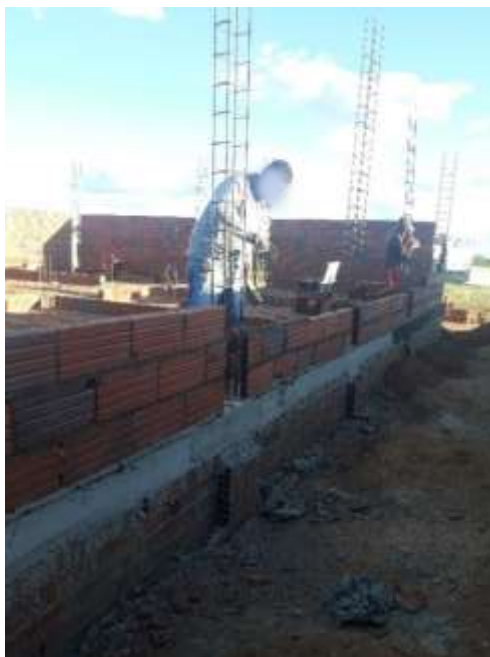
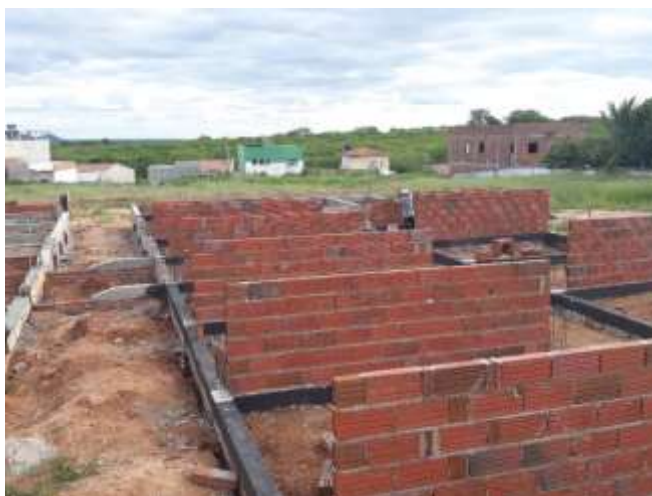
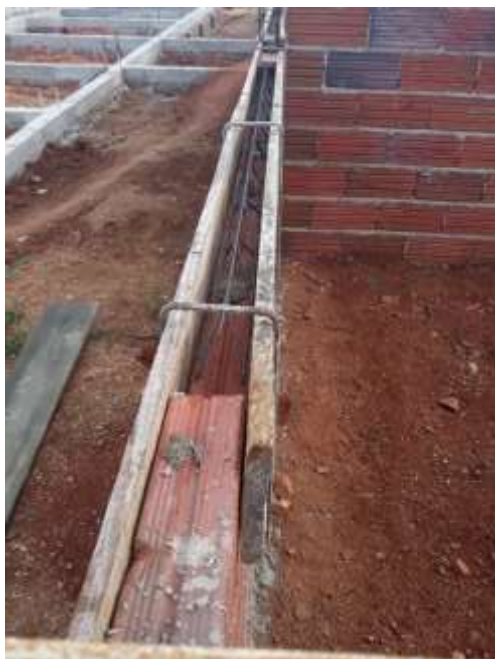
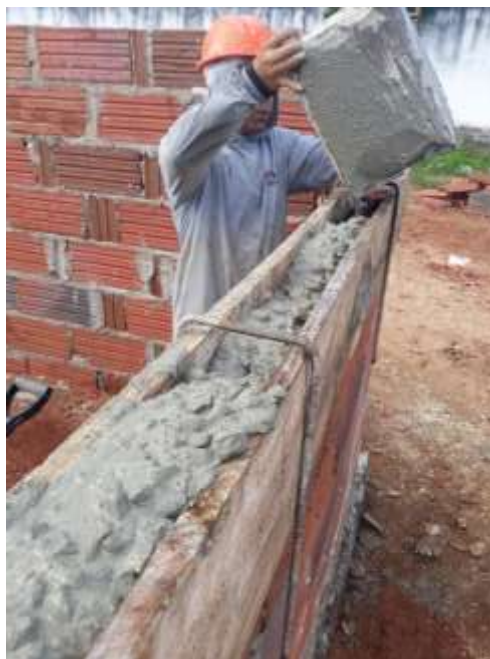
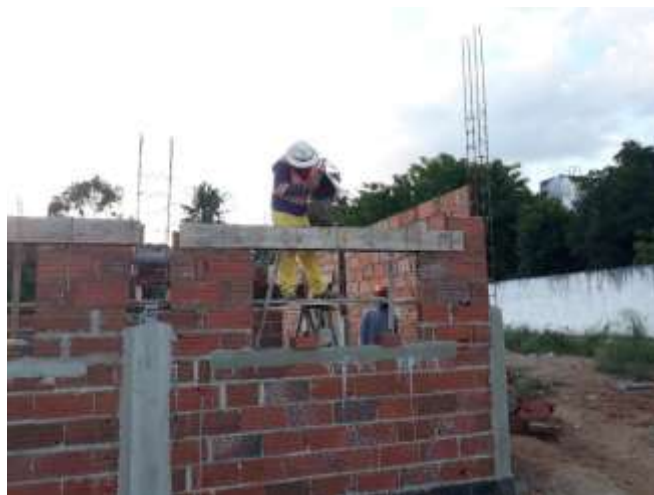
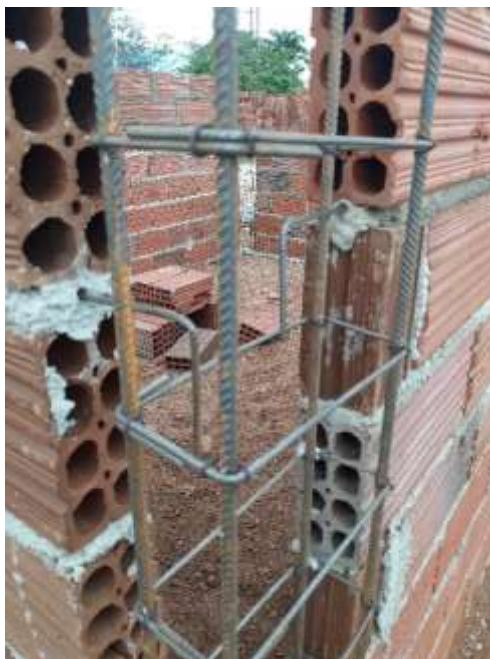
A alvenaria de fechamento foi executada com tijolos de cerâmica de 08 furos com tamanho 40 x 19 x 09 cm, na posição de 1/2 vez, ou seja, vertical, nelas foram confeccionadas as contra vergas e as vergas das janelas e portas, e para a amarração da alvenaria e do pilar foram utilizados pedaços de ferro Ø5.0mm em formato de “L” (Figuras 18, 19, 20, 21, 22 e 23).

Figura 18 - Execução de alvenaria de fechamento.

Figura 19 - Execução de alvenaria de fechamento.

Figura 21 - Colocação de formas das contra vergas.

Figura 20 - Concretagem das treliças, das contra vergas.

Figura 22 - Concretagem das vergas.

Figura 23 - Amarração entre alvenaria e pila.

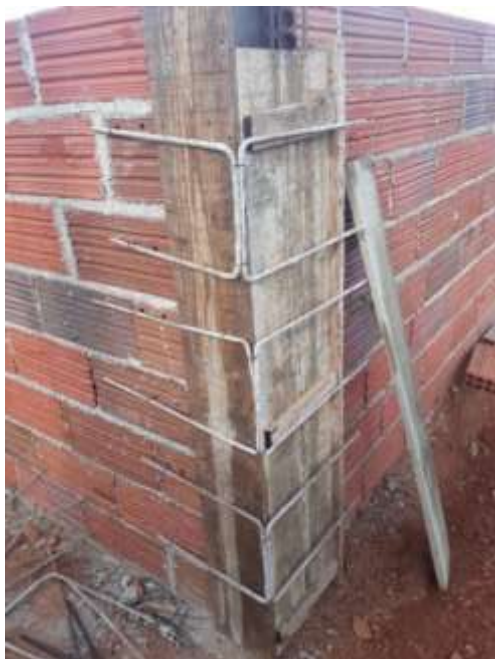
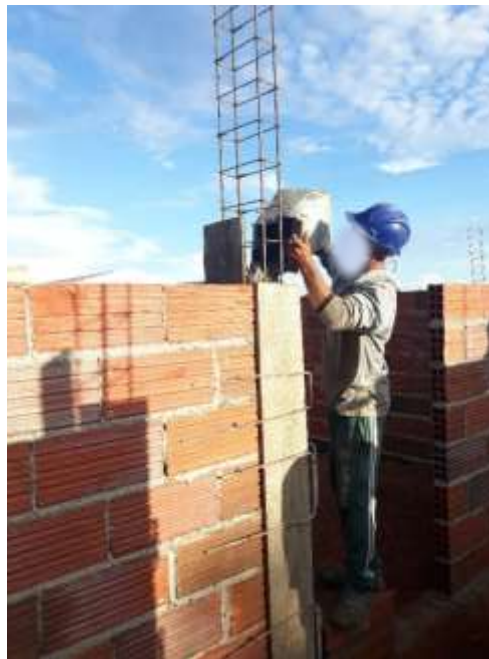
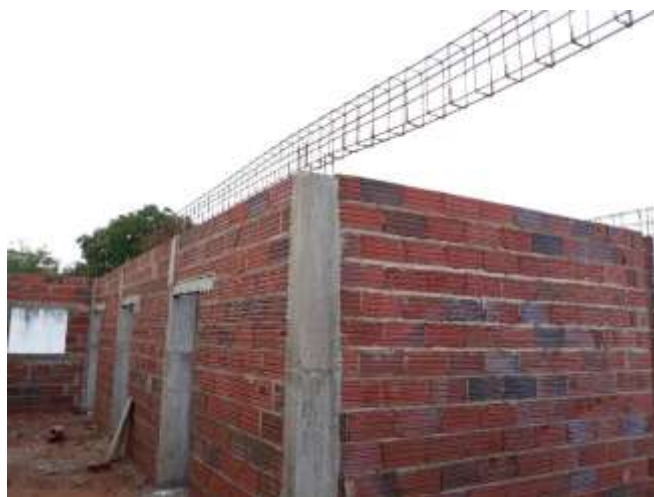
Os pilares foram concretados de forma artesanal, tendo o lançamento do concreto, totalmente manual, feito através de baldes sem o auxílio de mangueiras, vibradores de concreto, etc., a concretagem foi feita em duas etapas para evitar a desagregação do concreto, a primeira sendo a 1,50m nível do piso e a segunda até o fundo das vigas (Figuras 24, 25 e 26).

Figura 24 - Colocação das formas dos pilares.

Figura 25 - 1º etapa da concretagem dos pilares.

Figura 26 - 2º etapa da concretagem dos pilares concluída.

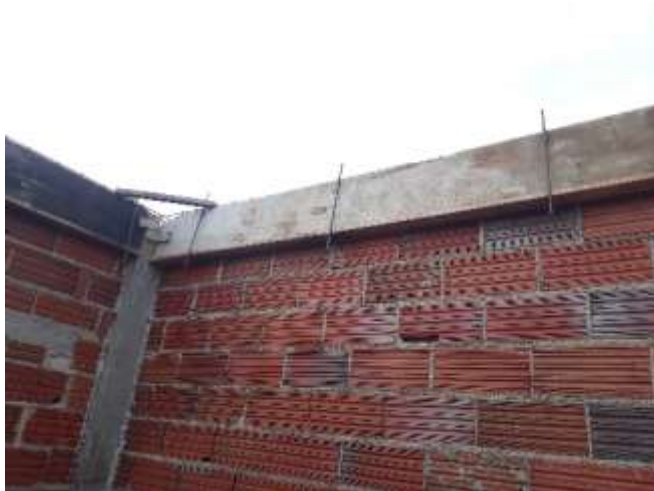
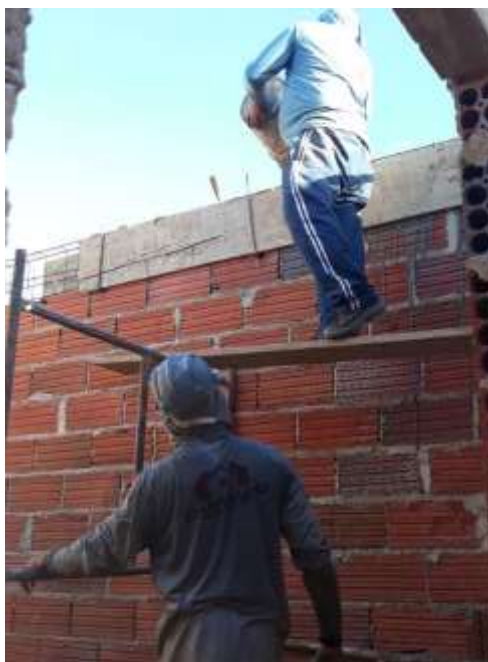
As vigas formam executadas, utilizando como escoramento a alvenaria de fechamento (Figuras 27 e 28).

Figura 27 - Colocação de formas das vigas.

Figura 28 - Concretagem das vigas.
