INSTITUTO FEDERAL DE EDUCAÇÃO, CIÊNCIA E TECNOLOGIA DA PARAÍBA
CAMPUS MONTEIRO
CURSO SUPERIOR DE TECNOLOGIA EM CONSTRUÇÃO DE EDIFÍCIOS

RELATÓRIO DE ESTÁGIO SUPERVISIONADO: OBRAS LOTE DA UPA E ALTO
DA SERRA
MONTEIRO - PB

RELATÓRIO DE ESTÁGIO SUPERVISIONADO

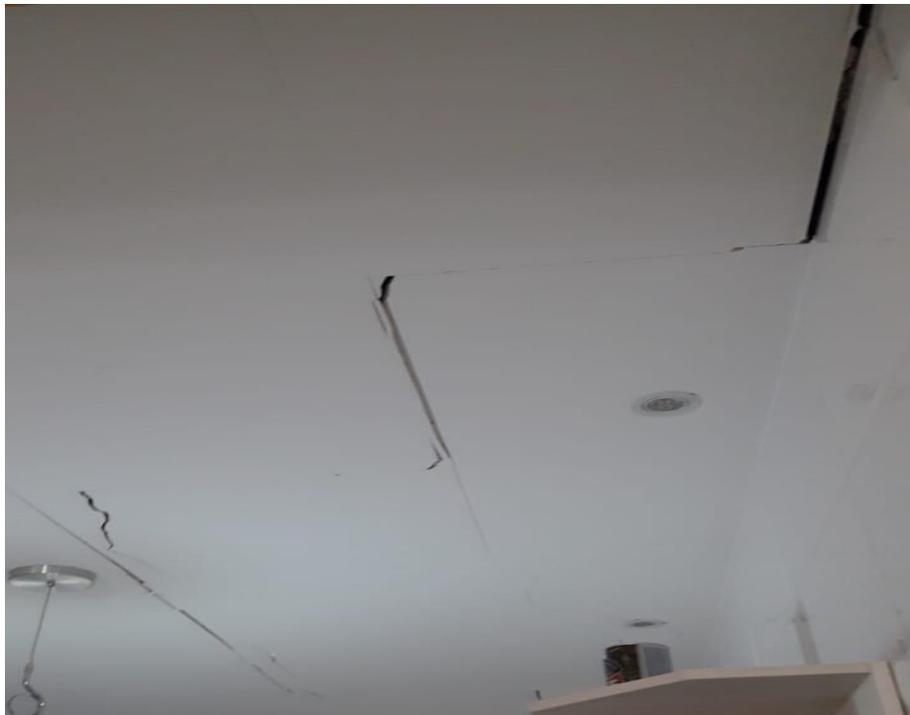
Figura 9 – Fissuras no forro de gesso na cozinha

Vários pontos da casa ao oeste, tiveram diversas fissuras causadas por uma má execução da fundação, e um solo de baixa resistência, em alguns pontos foram colocados gesso para verificar se a fissura estava ativa.

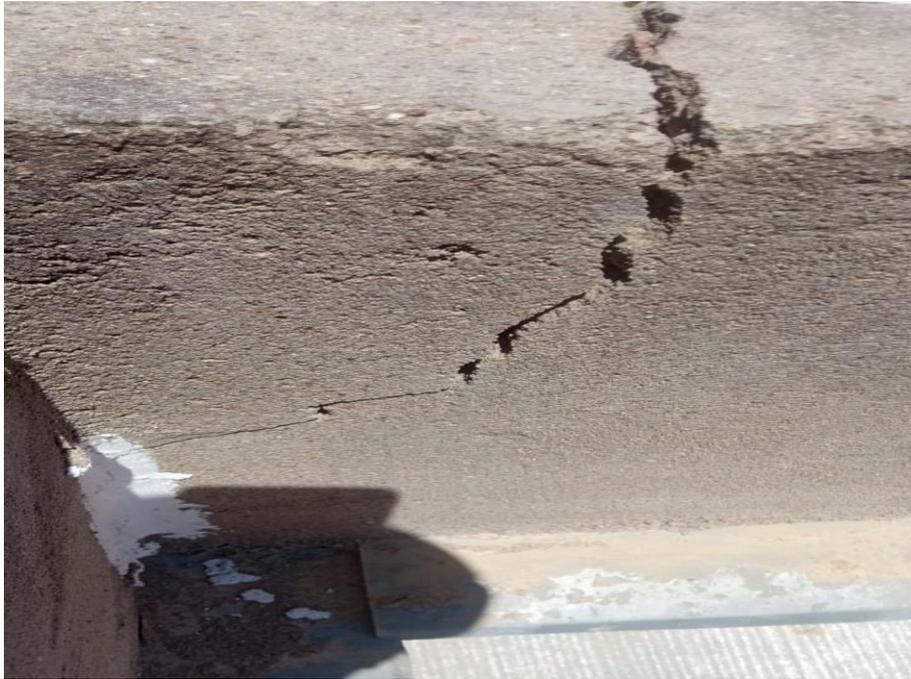
Figura 10 – Fissura na platibanda

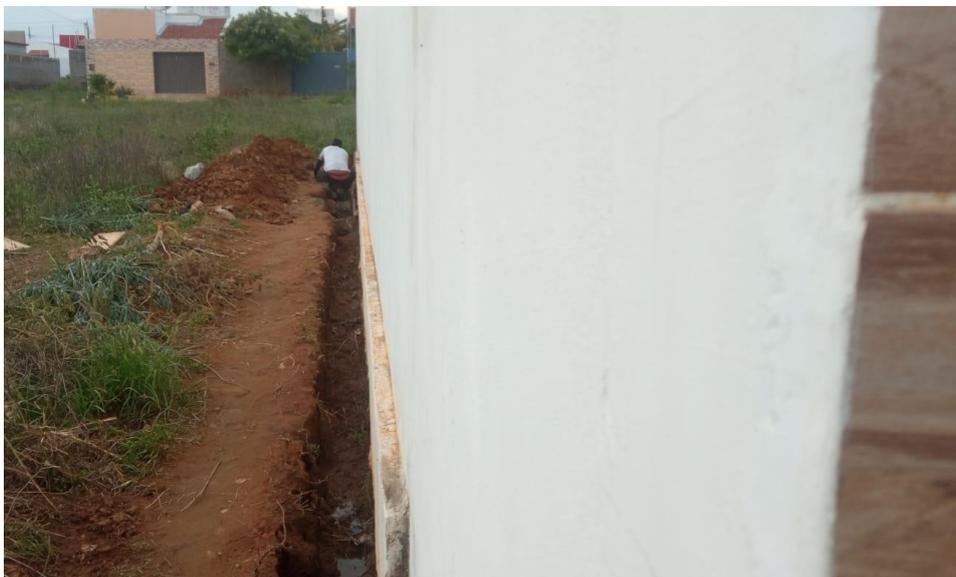
Figura 11 – Escavação vala do lado esquerdo da casa

Foi cavado uma vala $0.2\text{m} \times 0.5\text{m} \times 20\text{m}$ para fazer um reforço estrutural com concreto ciclope, onde a cinta foi feita com canaleta. E o solo não foi compactado corretamente, consequentemente houve um recalque da estrutura, fazendo aparecer diversão fissuras em toda extensão da vala. Foi cavado até chegar em uma camada resistente.

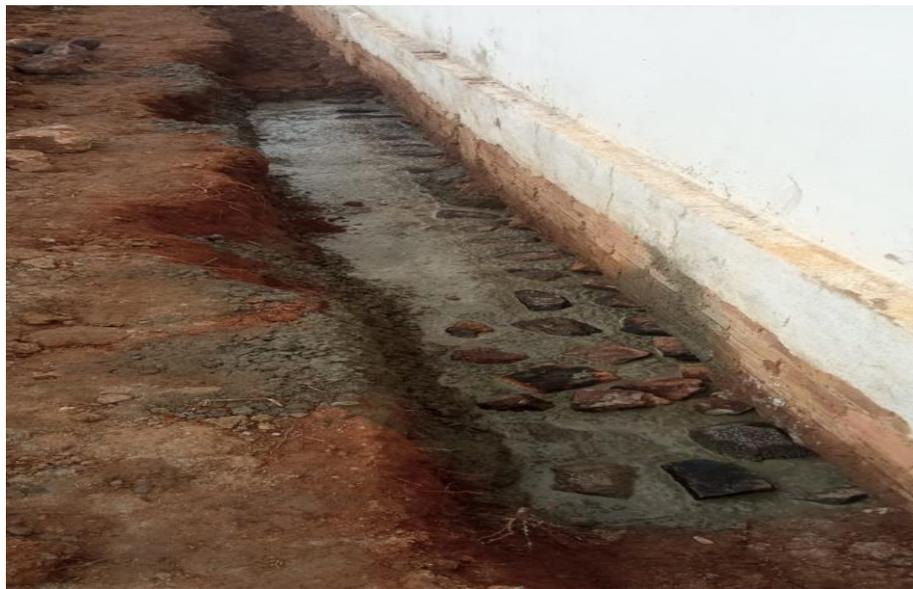
Figura 12 – Reforço estrutural com concreto ciclópico para viga baldrame

Na vala que foi cavada, foi identificado o ponto crítico, e foi cavado mais 0,5m e atingiu uma camada resistente, posteriormente foi colado as pedras rachão e adicionado o concreto 1:2:3 com aditivo impermeabilizante para evitar possíveis manifestação patológica causada por umidade.

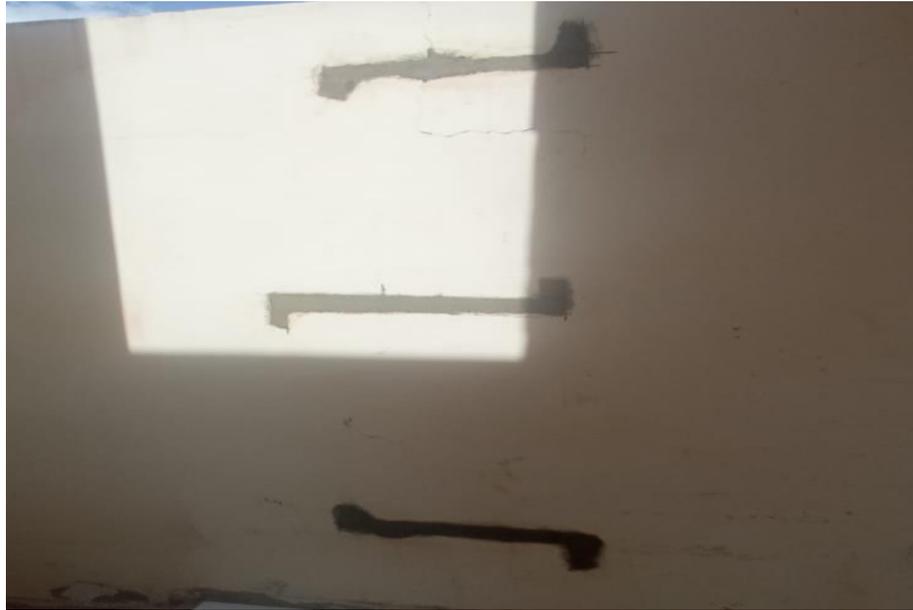
Figura 13 – Costura em Z na alvenaria da externa na garagem

Utilizaram a costura em z aqui na região e comumente utilizado para resolver esse tipo de problema, tem seu grau de eficiência, mas não superior ao grampeamento, mas com o problema estrutural foi sanado, muito provavelmente não haverá mais nenhuma fissura. Foi utilizado aço CA-50 10mm nesse processo.

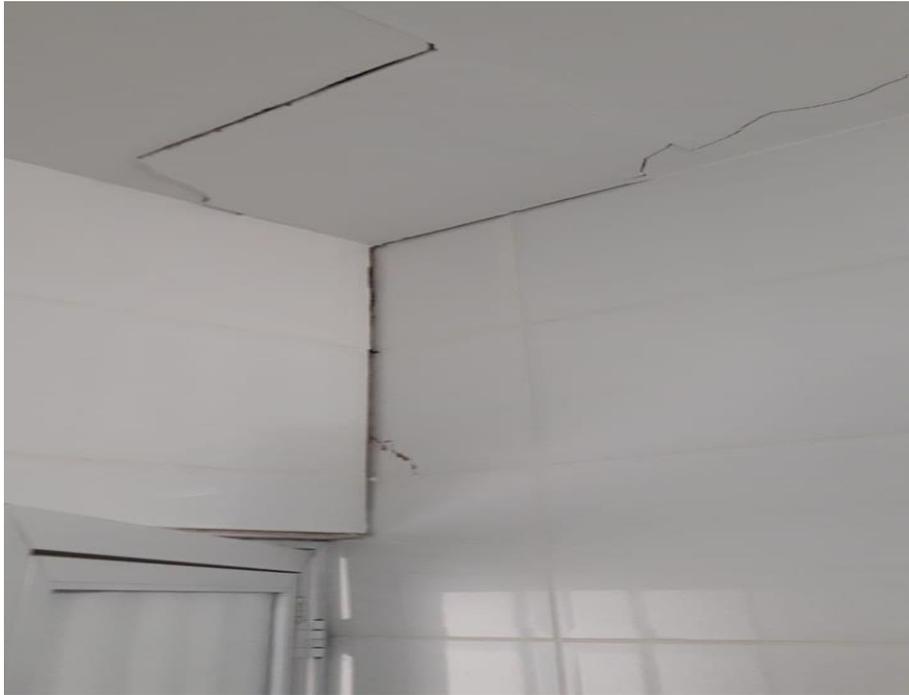
Figura 14 – Fissuras no forro e parede da cozinha

Essa parede foi o ponto mais crítico, tinha uma fissura de aproximadamente 1 centímetro. Foi aplicado concreto graute e vergalhão de aço CA-50 em 10mm, nesse canto da parede era um dos lugares mais críticos.

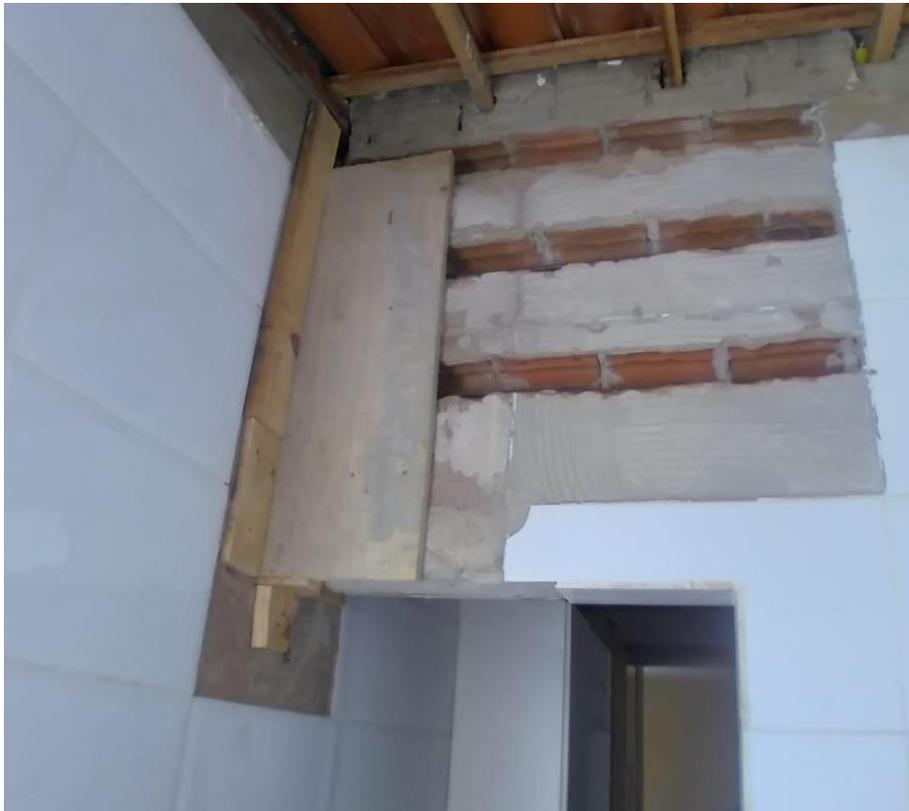
Figura 15 – Processo de recuperação da fissura

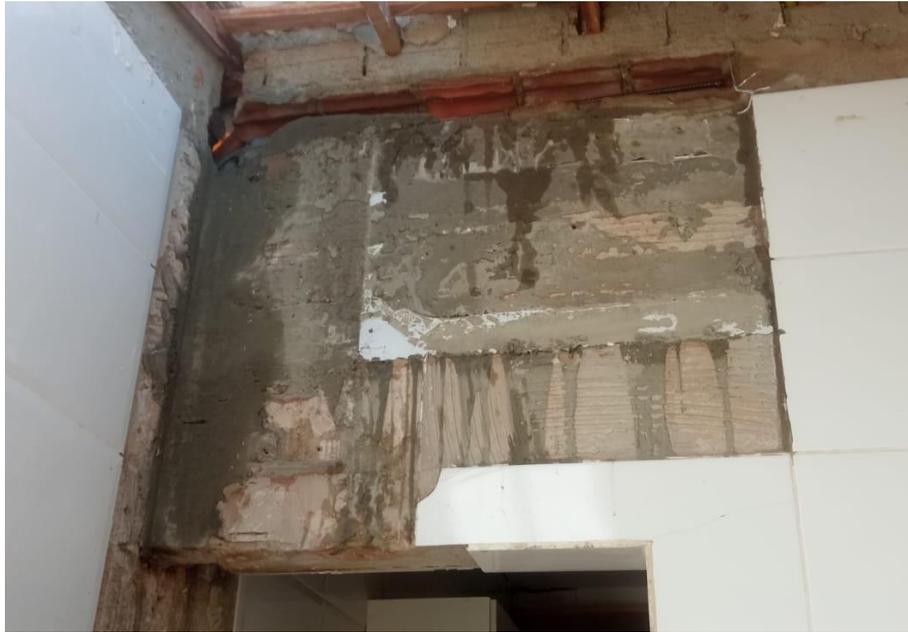
Figura 16 – Recuperação de fissura na área de serviço

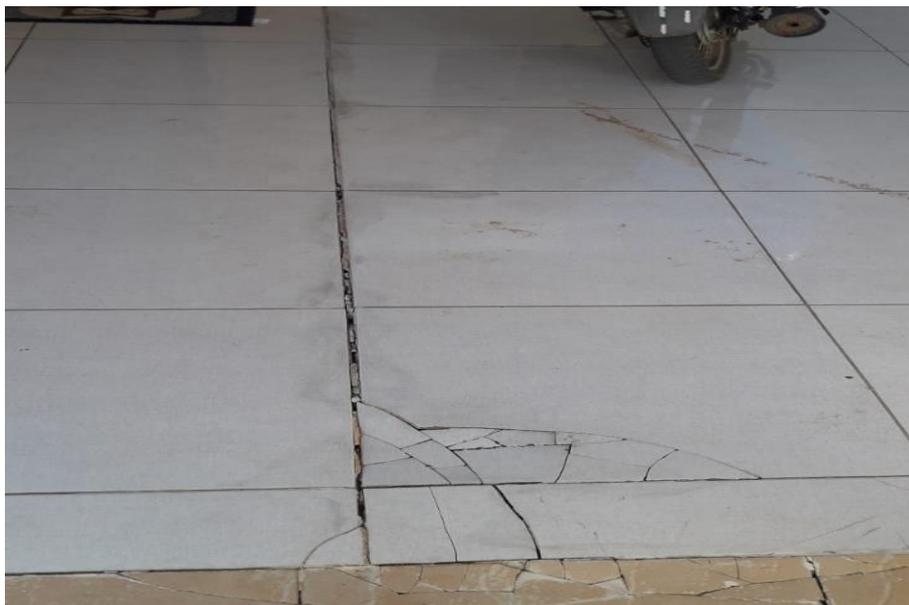
Figura 17 – Piso da garagem

Apresentava diversas cerâmicas quebradas onde o carro ficava estacionado, em alguns cantos era possível ver um leve afundamento do piso. Para resolver esse problema foi quebrado todo o contrapiso e feito um novo.

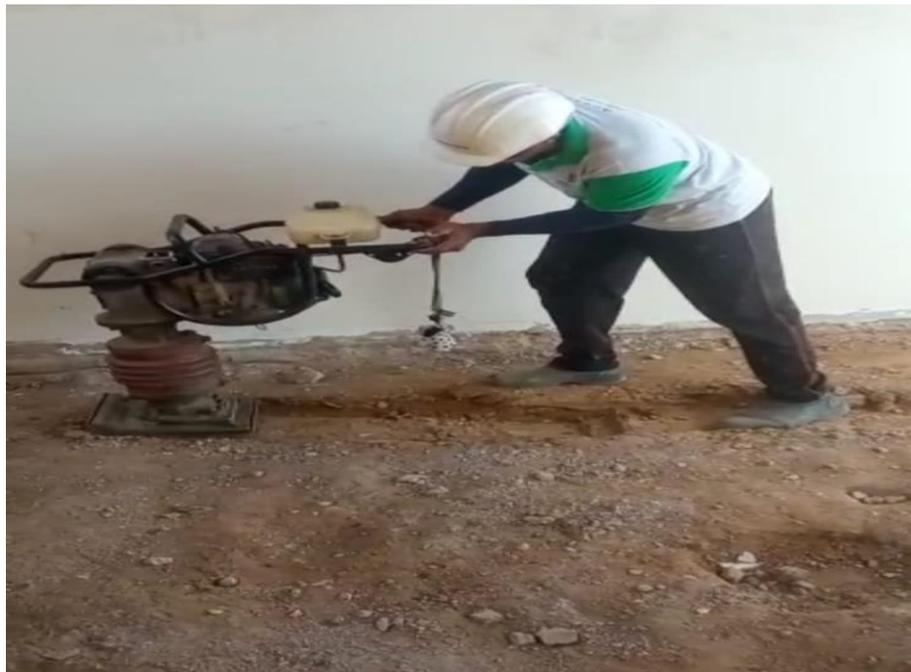
Figura 18 – Adensamento com compactador a percussão

Na garagem onde ficava o carro da família, no alto da serra foi feita, um piso com baixa resistência e mal compactado, após a demolição do piso de concreto, foi adensado com um compactador de percussão, nela a compactação do solo chegou a ser de 15 centímetros, e com compactado manual chegou a ser menos de 8 centímetros.

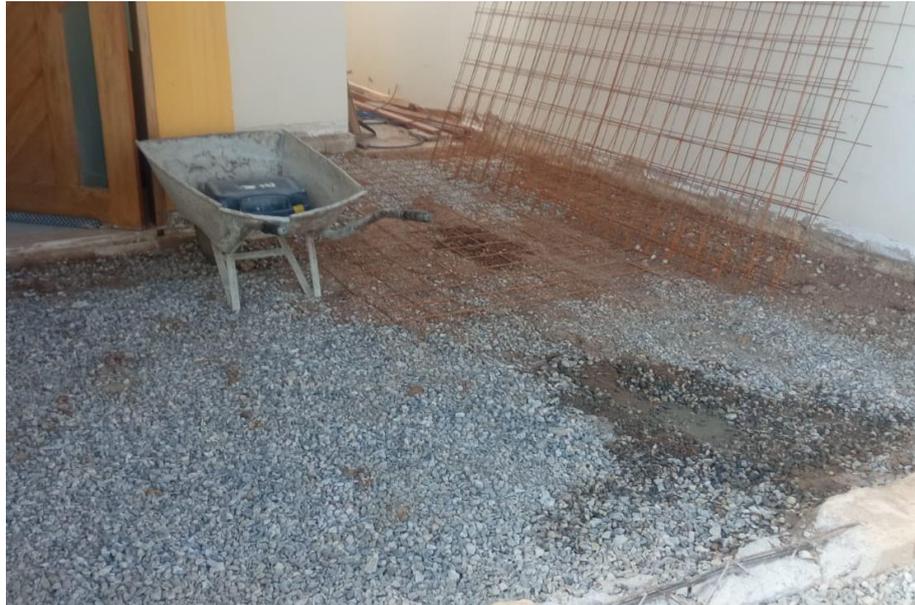
Figura 19 – Aplicação de brita e malha pop

Foi aplicado britas n °1 e 5 malhas pop 3m x 2m com espaçamento 15cm x 15cm e bitola de 4.2mm.

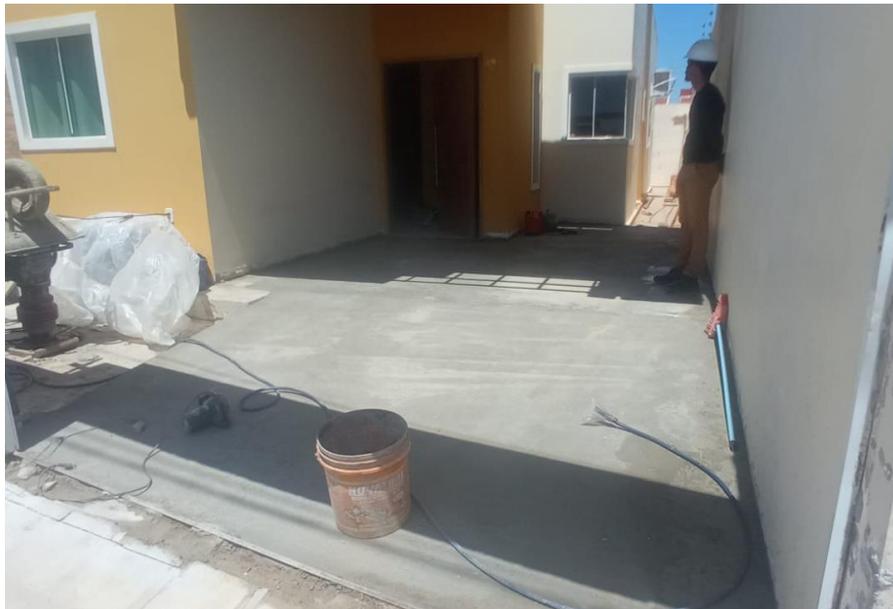
Figura 20 – Contrapiso concluído e em processo de cura

Nesse contrapiso foi usado 12 traços de concreto de cimento, areia grossa e brita n°1, na proporção de 1:2:3.

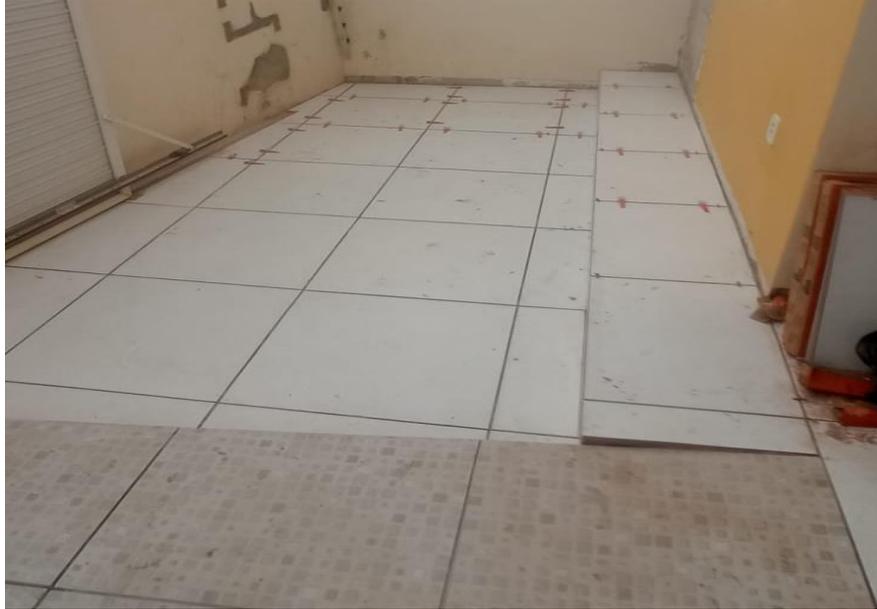
Figura 21 – Aplicação de revestimento cerâmico na garagem

Foi aplicado entorno de 63m² em piso, foram utilizado cerâmica tipo A, 50cm x 50cm e argamassa AC – II, foram utilizados espaçadores de 5mm e niveladores. Na aplicação era limpa as peças para uma melhor aderência da argamassa cimentícia no contra piso.

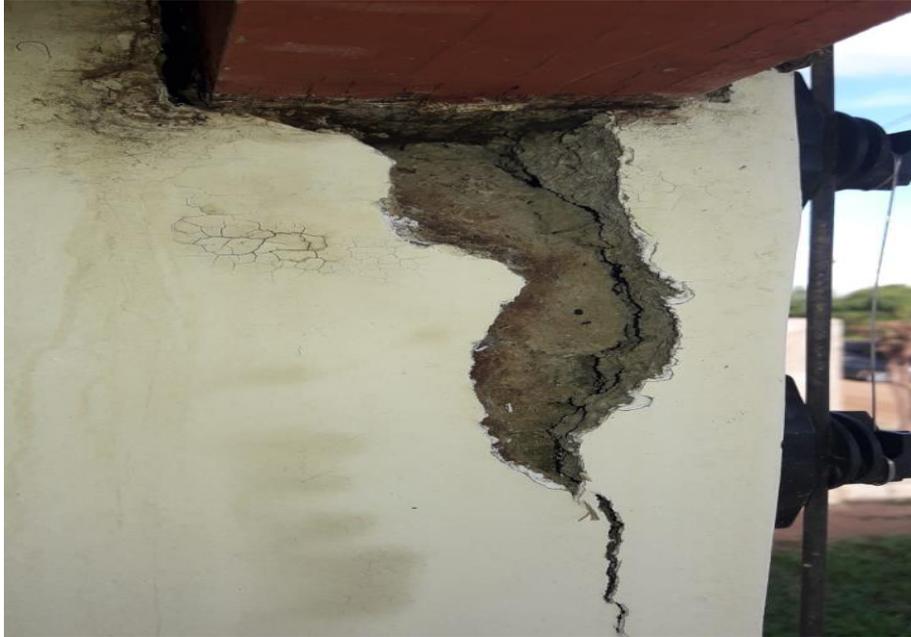
Figura 22 – Linha da garagem

A linha foi engasgada em pilar, e apresentava fungos, aparentemente estava em processo de decomposição, além da fissura na alvenaria onde ela estava apoiada causada pelo recalque da casa.

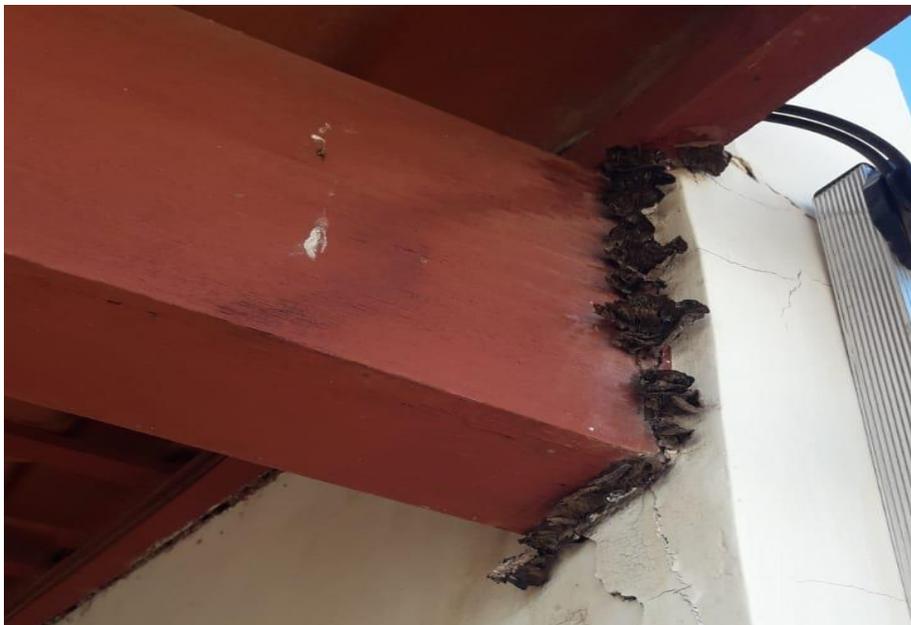
Figura 23 – Linha da garagem fungos

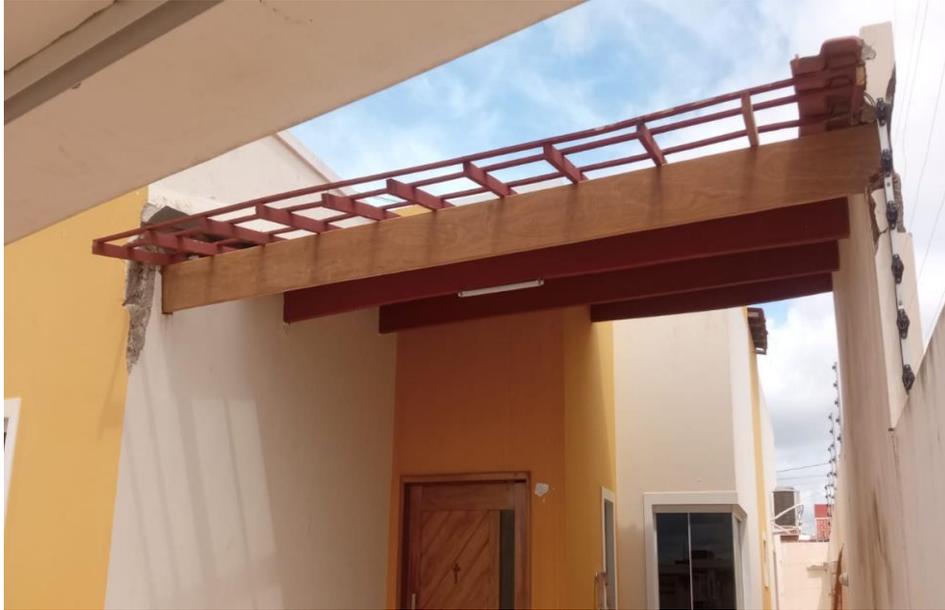
Figura 24 – Linha do telhado da garagem trocada e recuada

Foi trocado a linha que estava engastada no pilar, foi recuada para que não ficar dentro da seção do pilar e para fazer a recuperação foi utilizado concreto graute.

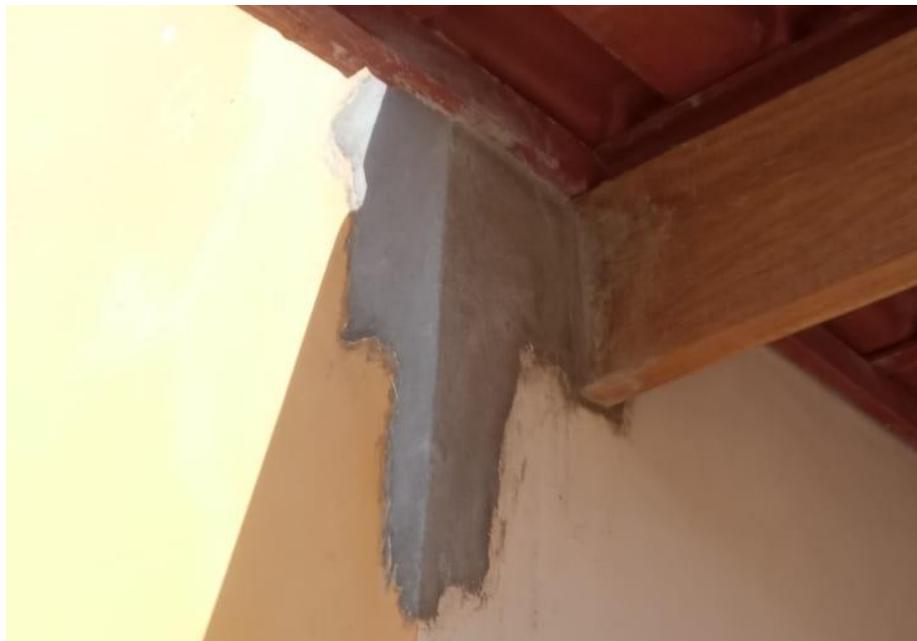
Figura 25 – Reforço de estrutural telhado da garagem

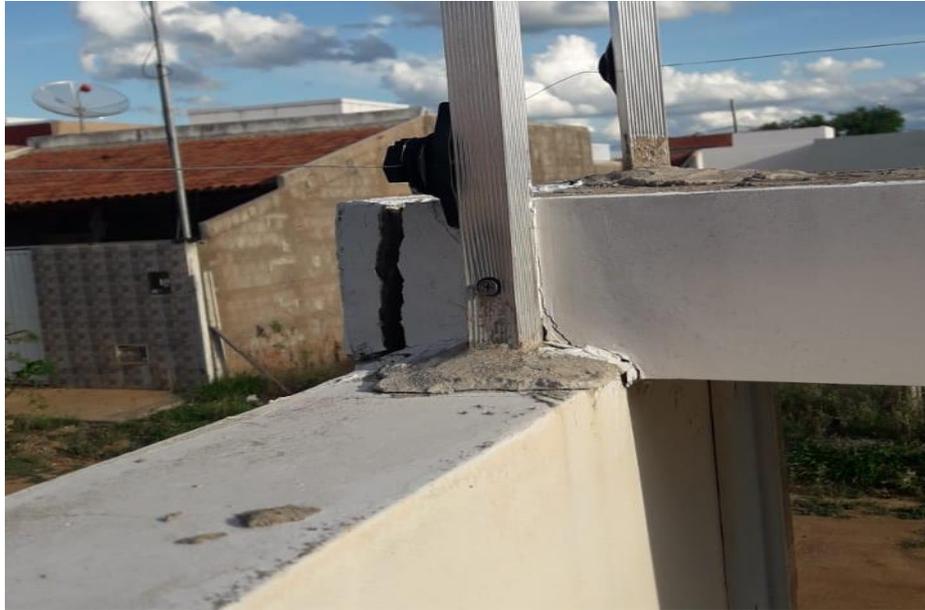
Figura 26 – Manifestação patológica em marquise parte interna

Aqui houve uma flexão da marquise, aparentemente foi mal dimensionada e aparentemente foi feita depois da conclusão da obra, pois apresentava pedaço de cerâmica das fachadas nos lugares de onde ela foi apoiada.

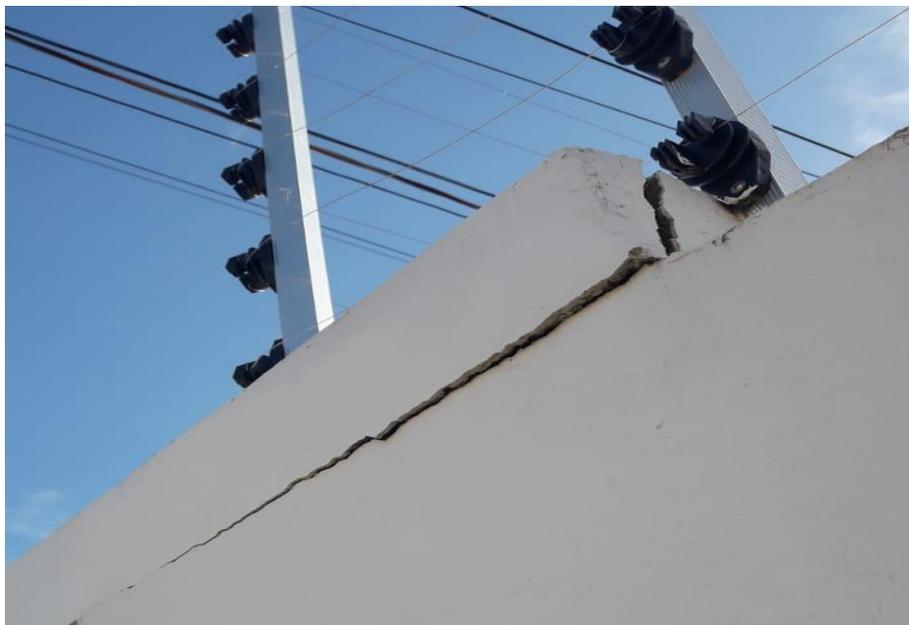
Figura 27 – Manifestação patológica em marquise parte externa ao lado direito

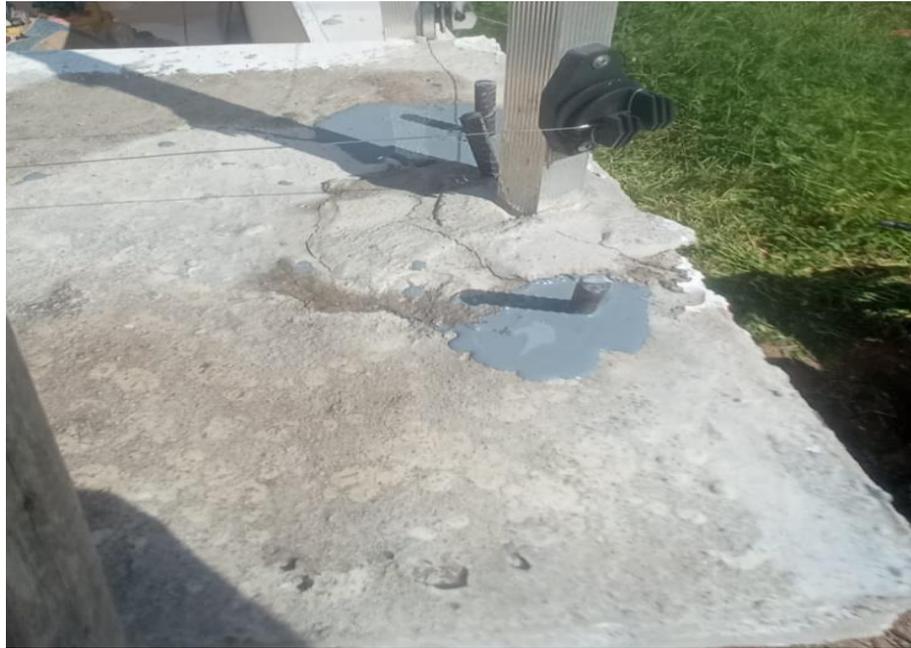
Figura 28 – Fixação da marquise

Na marquise da fachada da casa, foram feitos diversos furos com 15 a 20 centímetros de profundidade para ancorar a marquise de volta ao local e para fixar utilizado aço CA-50 em 10mm, com Compound adesivo.
