**INSTITUTO FEDERAL DE EDUCAÇÃO, CIÊNCIA E TECNOLOGIA DA PARAÍBA
CAMPUS MONTEIRO**

CURSO SUPERIOR DE TECNOLOGIA EM CONSTRUÇÃO DE EDIFÍCIOS

**REFORMA EM EDIFICAÇÕES: UM ESTUDO DE CASO NA CAPELA NOSSA
SENHORA DAS DORES EM MONTEIRO-PB**

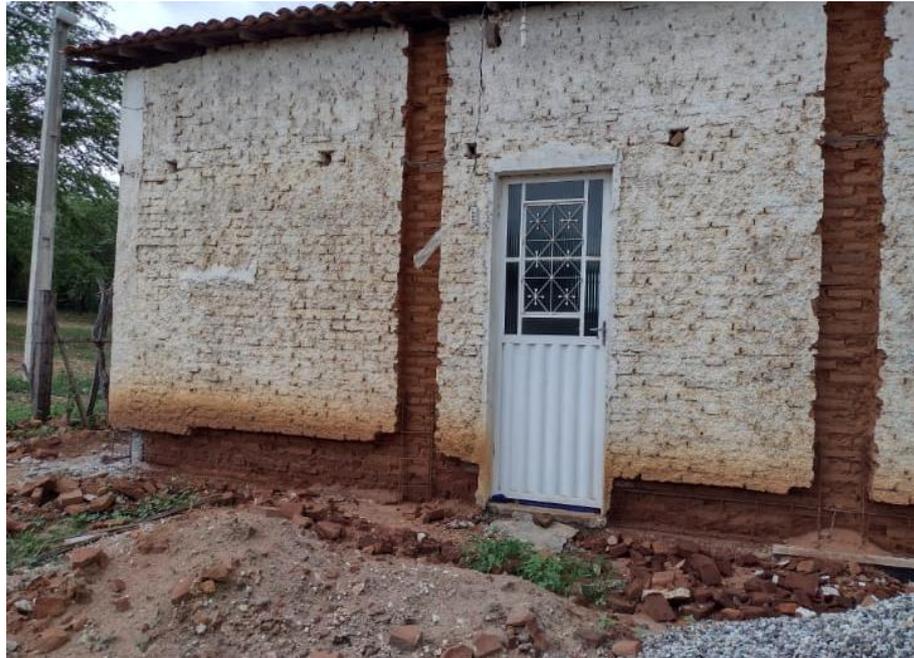
Figura 4 – Demolição para execução das vigas e pilares lateral oeste

Com o passar dos anos apresentou algumas manifestações patológicas, afundamento do piso, infiltração, trincas nas paredes e no forro, e por fim parte do forro de gesso caiu. Foi feita a manutenção da parte do forro que caiu e a parte do telhado em que estava infiltrando água e os demais problemas não foram reparados. Somente em fevereiro de 2022 a capela começou a ser reformada. Para adquirir recursos foram feitos quermesses, bingos, leilões e o dinheiro arrecadado foram usados na compra de cimento e aço, o restante dos insumos foram doações. A mão de obra para a demolição foi doação, em sistema de mutirão, já a parte de execução das vigas e pilares foi paga.

As paredes da construção foram feitas com tijolos maciços, assentado com barro, as paredes são feitas de dois tijolos, com um total de 6 pilares de concreto armado, 2 no início, 2 no meio e 2 no final, apenas chapisco nas paredes. A primeira etapa foi a demolição para execução das vigas e pilares, nas laterais e nos fundos da capela. A Figura 4 mostra as aberturas do lado oeste da capela, com 30cm de largura.

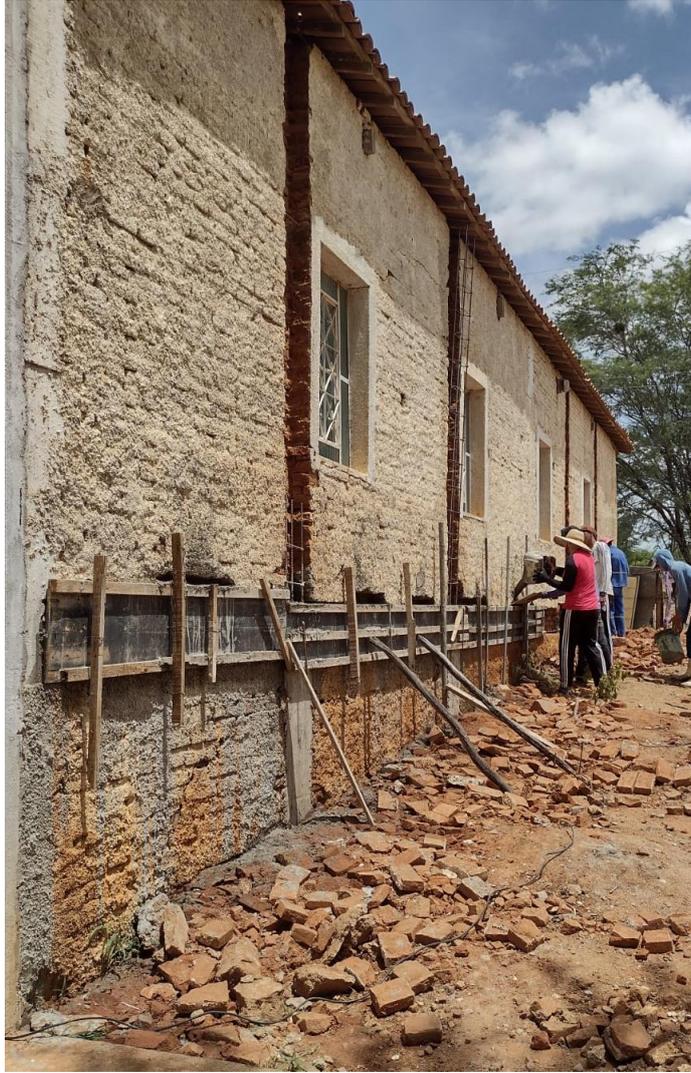
Figura 5 – Concretagem e ferragem na lateral leste

Nas aberturas foram executados os pilares e vigas, as ferragens compraram pronta, pois economizaria o tempo do pedreiro, 14 colunas de 8x25 e 66 metros de vigas 6x25. O pedreiro que fez o orçamento não foi o mesmo que realizou a reforma, então o que pois em prática preferiu que fossem feitos 10 pilares, com isso sobrariam 4 colunas, porém faltou armadura nas vigas e foram usados 2 das colunas. A Figura 5 é da parede na lateral leste, e mostra um pouco da armadura e uma parte concretado, abafados com madeirite que foram ajustados pelo pedreiro, pois o tamanho que tinha era com 25cm.

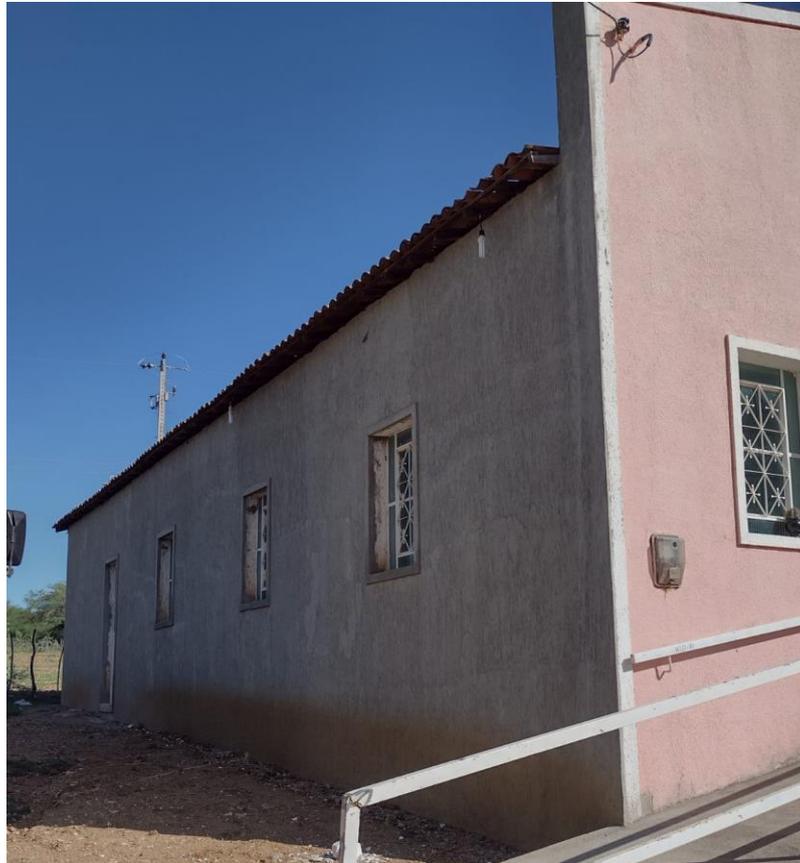
Figura 6 – Lateral Oeste com acabamento

Finalizando o concreto armado, realizaram-se os acabamentos, chapisco, reboco, grafiato e na parede dos fundos a cal, vejamos a Figura 6.

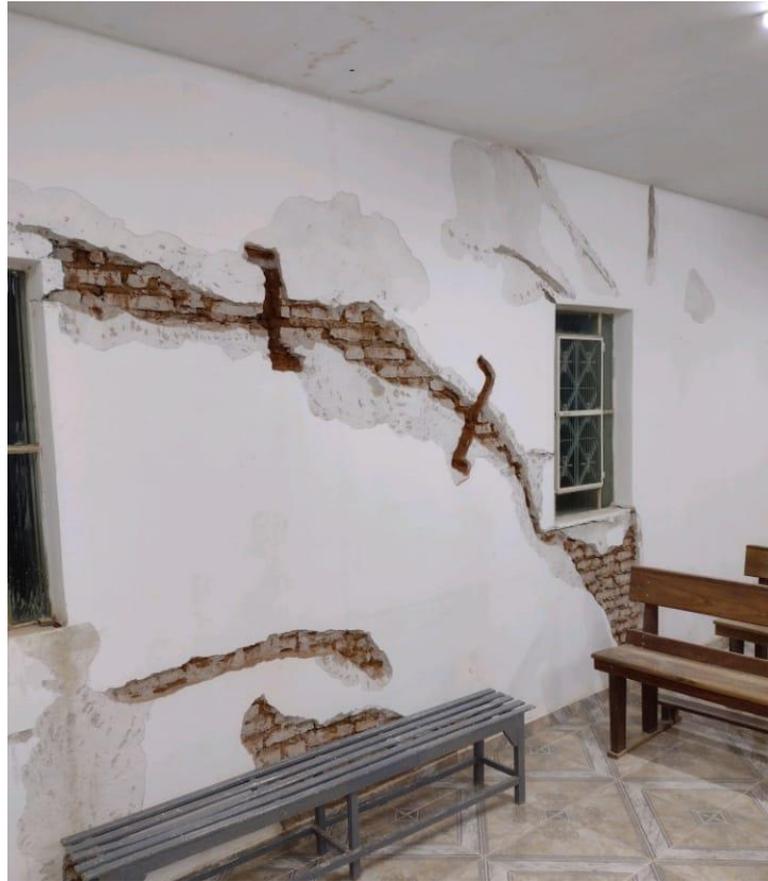
Figura 7 – Recuperação de fissuras nas paredes

Para as paredes internas realizaram-se aberturas nas trincas e as 2 últimas colunas que sobraram, o pedreiro desmanchou e usou o ferro 8x25 para costurar as paredes internas como apresenta a Figura 7. Posteriormente as paredes serão emassadas e pintadas.

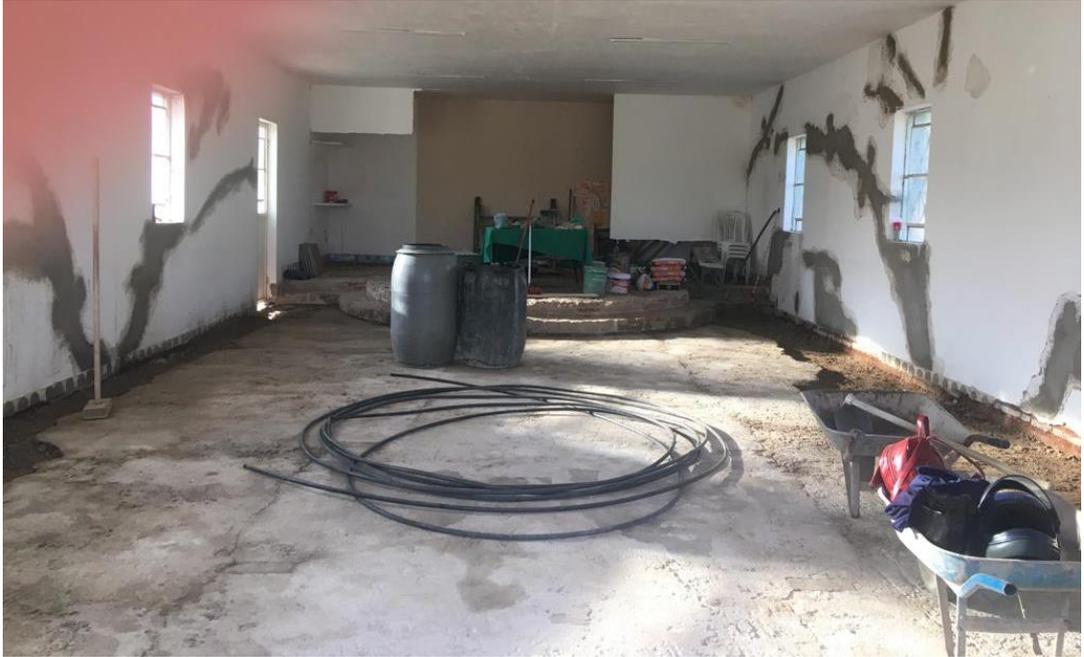
Figura 8 – Piso retirado

A cerâmica foi mal assentada e com o tempo algumas pedras descolaram, na parede da frente na parte de dentro houve um afundamento do piso, então foi preferível retirar todo o piso cerâmico como apresentado na Figura 8.

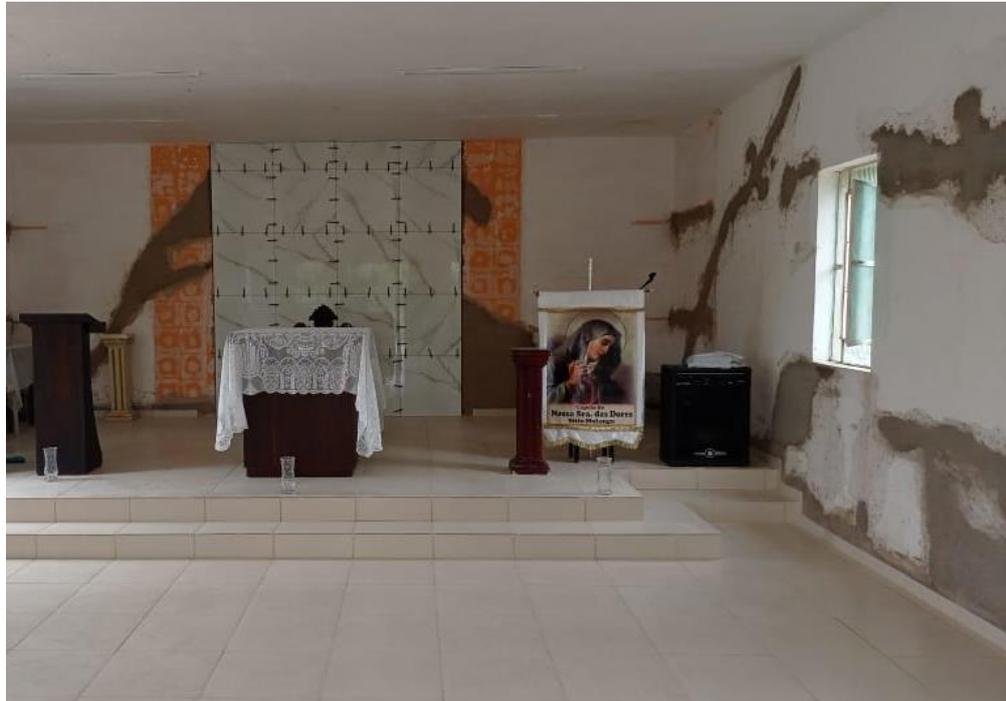
Figura 9 – Piso refeito e assentamento do porcelanato

Assentaram um novo piso cerâmico, o presbitério que tinha um formato circular passou a ser retangular, e na parte interna da parede dos fundos retiraram a moldura em 3D de gesso e assentaram o porcelanato, veja a Figura 9.

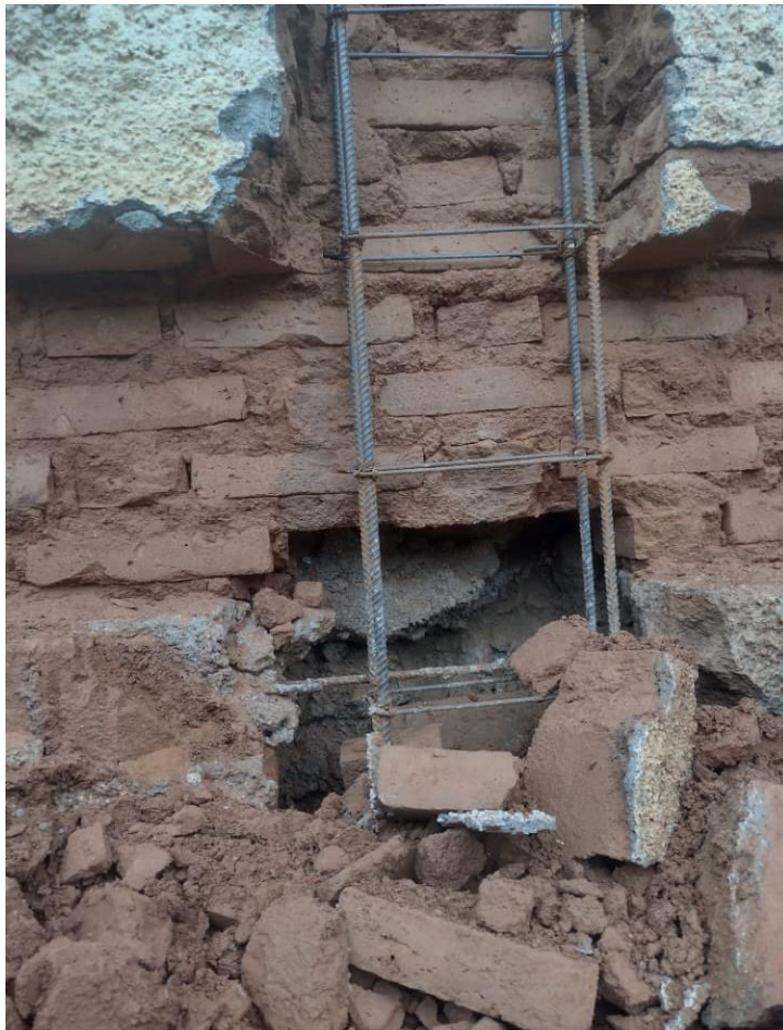
Figura 10 – Fundação com pedras soltas

Quando estavam na parte da demolição perceberam que na fundação havia pedras soltas como mostra a Figura 10. Um dos fatores que influenciou na fissuração da alvenaria se deve a má execução da fundação, combinado a fatores no entorno, como as vibrações durante a obra da transposição, isso mostra a necessidade urgente da reforma, tanto a construção quanto a reforma não têm projetos e não seguem as normas. Pode-se encontrar outros casos como esse no município de Monteiro-PB, sendo bem comum obras sem contratação de profissionais técnicos especializados, apenas seguem os comandos dos pedreiros.
