DIAGNOSTICO PREDIAL: ESTUDO DE CASO EM UMA EDIFICAÇÃO  
MULTIFAMILIAR NA CIDADE DE CAMPINA GRANDE - PB

Trabalho de Conclusão de Curso apresentado ao Instituto Federal da Paraíba Campus Campina Grande, como parte dos requisitos para a obtenção do título de Graduado no curso Superior de Tecnologia em Construção de Edifícios.

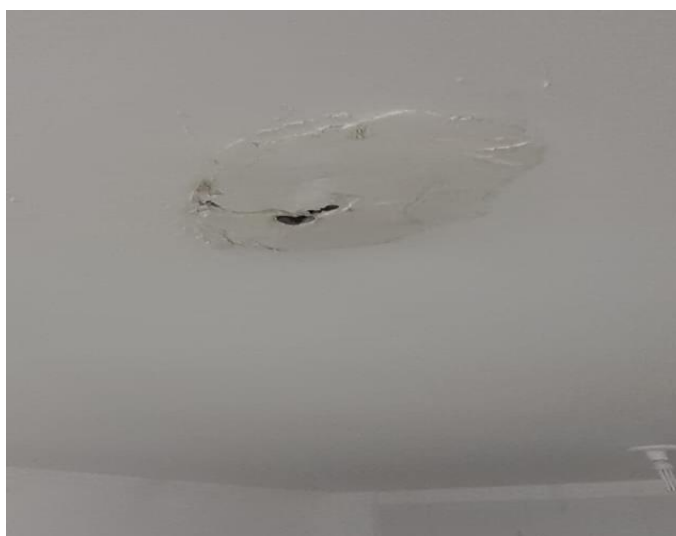
**Figura 4** - Perfuração do forro de gesso

A figura 4 a seguir mostra uma perfuração do gesso do salão de festas no 4º andar, em entrevista com os moradores descobriu-se que esse vazamento era causado por uma falha de execução no telhado, pois não foram respeitadas as recomendações do manual de instalação das telhas ocasionando assim uma deformidade e fazendo com a água pluviais sejam acumuladas e escorra pela laje infiltrando e chegando até o gesso. Manifestação patológica endógena, Grau 1

- Remover parte danificada do forro;
- Complementar com gesso;
- Após secagem fazer regularização da superfície com massa corrida, lixamento e pintura e primeiramente;
- Fazer o reparo do telhado para sanar o vazamento;
- Classificação de urgência é nível 1 pois pode trazer risco a quem frequentar o local;

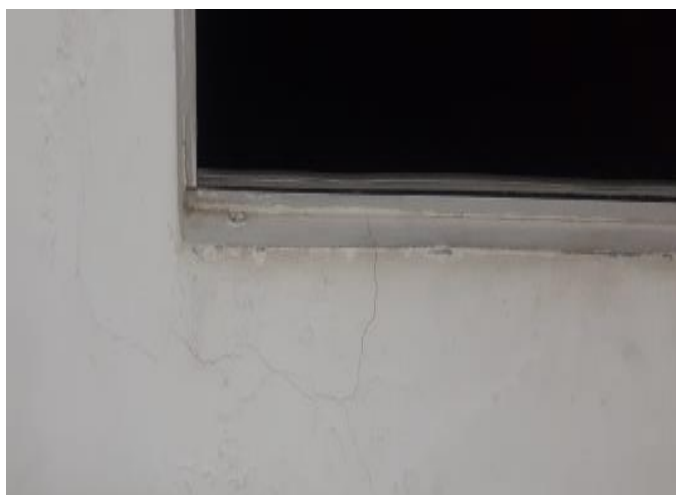
**Figura 5** – Fissuras no canto inferior da janela

A figura 5 a seguir mostra a desagregação do revestimento da parede na parte inferior das janelas do Salão de festas no 4º andar, causa: falha na instalação da esquadria, falta de vedação entre o perfil de alumínio e a alvenaria. Manifestação patológica endógena, Grau 1

- Desinstalação e limpeza do vão da esquadria
- Realizar a instalação usando adesivo a base de Poliuretano (PU) em todas as junções dos perfis e cantos do vão da esquadria,
- Vedação fazer a raspagem na pintura, em seguida aplicar selador esperar o tempo de secagem,
- Aplicar a massa acrílica (maior resistência),
- Fazer o lixamento e pintura (melhor que seja com tinta acrílica, pois tem maior resistência).

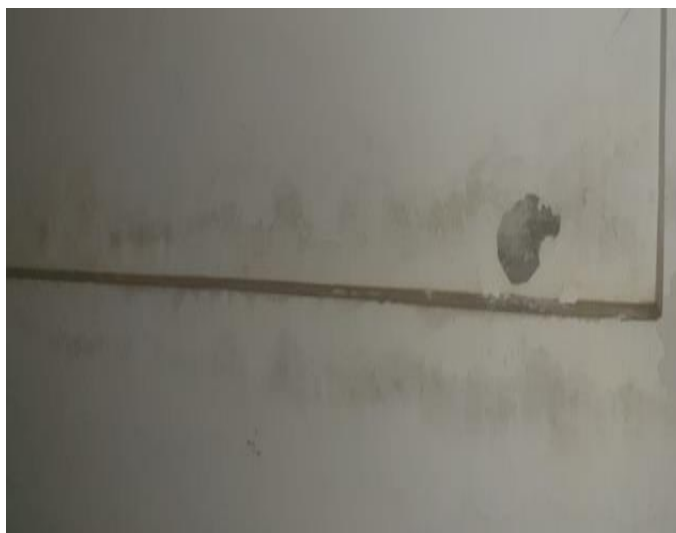
**Figura 6**– Desagregação do revestimento na parede do 4º andar

A figura 6 identificou-se a desagregação do revestimento, de massa e pintura do reboco na parede do 4º andar, a causa da patologia está em um vazamento constatado no algeroz do telhado. Essa anomalia é endógena pois pode causar danos a saúde dos moradores por meio do mofo produzido no local. Manifestação patológica Endógena, Grau 1

- Raspagem de toda a massa corrida e pintura do local;
- Aplicação de selador acrílico;
- Após secagem aplicação de massa corrida;
- Lixamento para regularizar a massa;
- Pintura essa anomalia é endógena pois pode causar danos a saúde dos moradores por meio do mofo produzido no local;

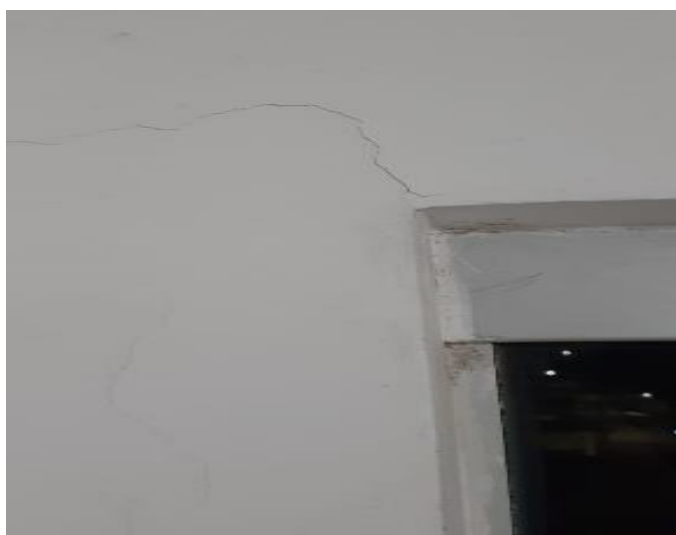
**Figura 7** – Fissura no canto superior da janela

A figura 7 encontramos uma fissura em diagonal no canto superior da janela do corredor, causa: ausência ou insuficiência da verga. Manifestação patológica Endógena, Grau 2

- Abrir a trinca a num formato de V;
- Retirar toda a poeira acumulada, pode utilizar uma escova;
- Utilizar aplicação tela de poliéster, para evitar o aumento de trincas e fissuras superficiais;
- Nivelar superfície utilizando Massa elastomérica;
- Aplicar Fundo Preparador dá para evitar manchas na pintura;
- Aguardar 6 horas, aplicar o acabamento desejado;
- Neste caso é indicado o uso de tintas elastoméricas ou emborrachadas pois elas são mais resistentes a movimentação que a superfície sofre e indicadas a superfícies que apresentam fissuras e trincas;

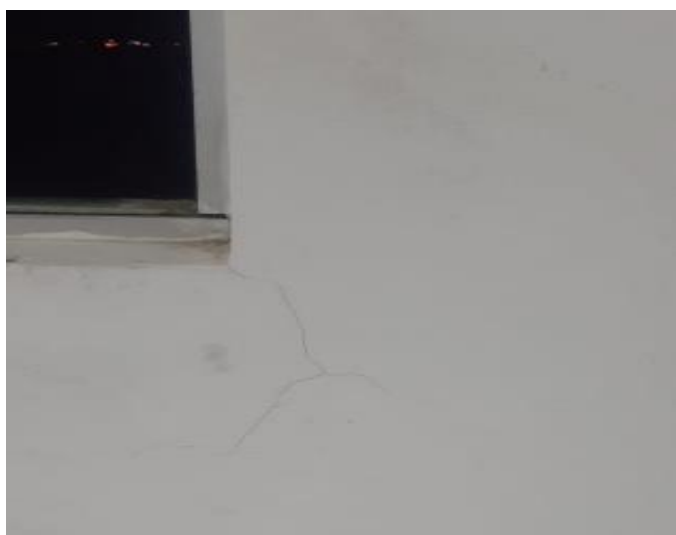
**Figura 8** – Fissura no canto inferior da janela

A figura 8 encontramos uma fissura em diagonal no canto superior da janela do corredor, a causa dessa patologia se dá pela ausência ou insuficiência da verga. Manifestação patológica Endógena, Grau 1

- Abrir a trinca a num formato de V;
- Retirar toda a poeira acumulada, pode utilizar uma escova;
- Utilizar aplicação tela de poliéster, para evitar o aumento de trincas e fissuras superficiais;
- Nivelar superfície utilizando Massa elastomérica;
- Aplicar Fundo Preparador da para evitar manchas na pintura;
- Aguardar 6 horas, aplicar o acabamento desejado;
- Neste caso é indicado o uso de tintas elastoméricas ou emborrachadas pois elas são mais resistentes a movimentação que a superfície sofre e indicadas a superfícies que apresentam fissuras e trincas;

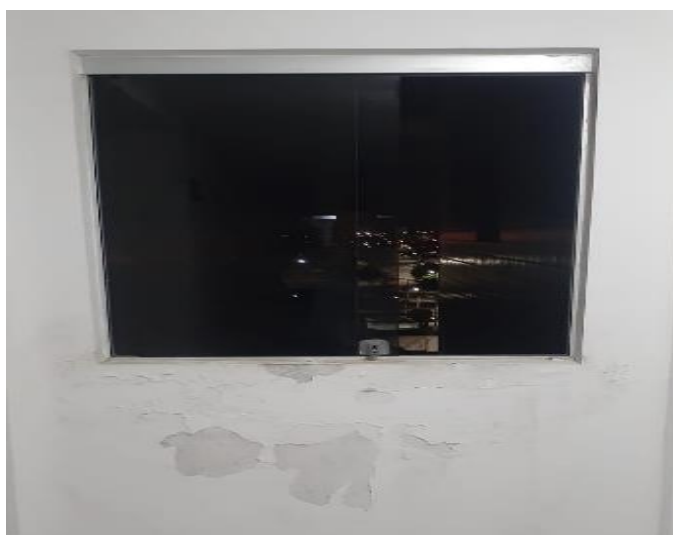
**Figura 9** – Desagregação do revestimento na alvenaria

A figura 9 foi identificado a desagregação do revestimento da parede ( massa e pintura) abaixo da janela no corredor do 4º andar, a manifestação patológica tem como causa a má vedação da esquadria na junção com a alvenaria. Manifestação patológica Endógena, Grau 1

- Raspagem de toda a massa corrida e pintura do local,
- Aplicação de selador acrílico,
- Aplicação de massa corrida esperar o tempo de secagem,
- Realizar o lixamento para regularizar a superfície
- Refazer a pintura
- Fazer a desinstalação da esquadria para que se possa aplicar o produto de vedação e colagem base de poliuretano para melhor estanqueidade entre na junção da janela com a esquadria e assim prevenir vazamentos futuros,

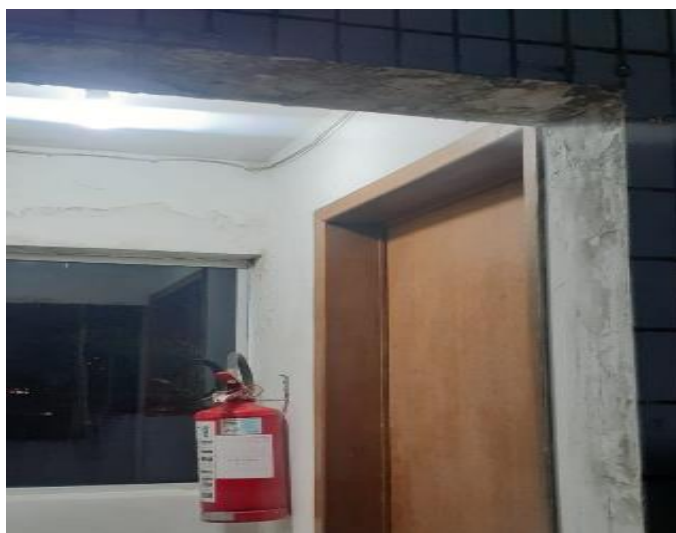
**Figura 10** – Desagregação e mofo na pintura

A Figura 10 mostra a deterioração do revestimento das paredes da guarita, devido ao desgaste da pintura pela ação do tempo, Tinta de baixa qualidade, ou pintura sobre superfície suja. Manifestação patológica Endógena, Grau 1

- Remover todas as partes soltas, para eliminar contaminantes;
- Lixar e remover o pó da parede com auxílio de um pano úmido;
- Aplicar fundo preparador para evitar manchas na pintura;
- Aguardar um prazo de 6 horas;
- Aplicar o selador acrílico esperar o tempo de secagem;
- Aplicar a massa acrílica já que é uma área externa;
- Fazer o lixamento para regularizar a superfície;
- Refazer a pintura com tinta acrílica;

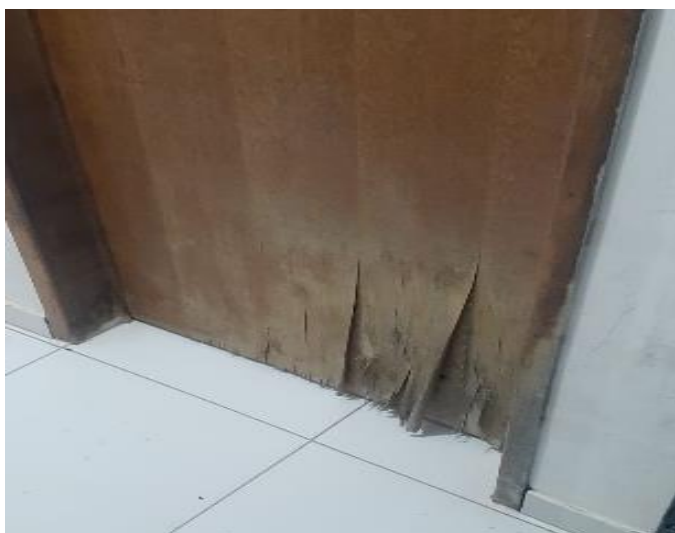
**Figura 11** – Deterioração da porta da guarita

A figura 11, temos a deterioração da porta da guarita, a causa se da pelo fato de ser em um local externo sujeito a intempéries, causando assim o abreviamento da vida útil do objeto. Manifestação patológica Endógena, Grau 3

- substituir a porta por uma de material de difícil degradação como alumínio ou vidro;

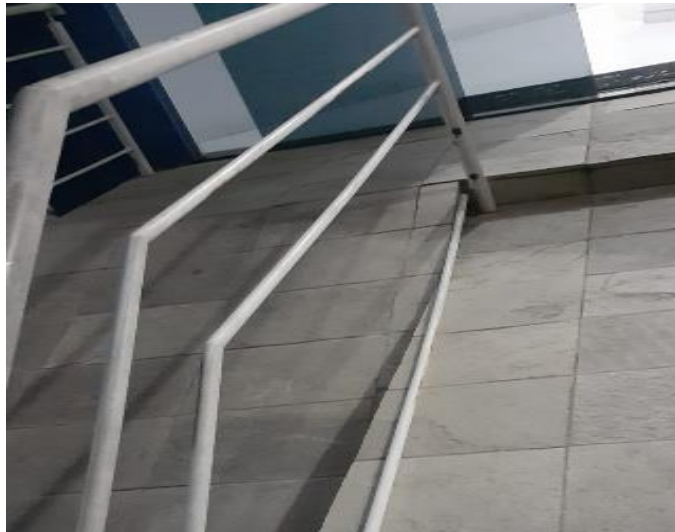
**Figura 12** – Rompimento da solda nos corrimãos

A figura 12 constatamos o rompimento da solda de parte do corrimão da área externa, a causa provável foi a oxidação e a falta de reforço nas extremidades em peças muito longas. Manifestação patológica Endógena, Grau 3

- Fazer o lixamento e desbaste das partes oxidadas para que não ocorra oxidação novamente;
- Refazer a solda das extremidades usando um reforço de barra chata na junção das peças para conter o balanço da estrutura do corrimão;
- Fazer o lixamento e pintura com tinta de alta proteção para que não ocorra novamente a ferrugem no local;
