**ANÁLISE DAS PRINCIPAIS MANIFESTAÇÕES PATOLÓGICAS DO PAVIMENTO
RODOVIÁRIO DE CONCRETO DE CIMENTO PORTLAND NA RODOVIA BR 101 -
DO KM 41, NO MUNICÍPIO DE MAMANGUAPE, ATÉ A DIVISA COM O RIO
GRANDE DO NORTE**

Trabalho de Conclusão de Curso apresentado ao Curso Superior de Bacharelado em Engenharia Civil do Instituto Federal de Educação, Ciência e Tecnologia da Paraíba (IFPB), como requisito curricular obrigatório para obtenção do título de Engenheira Civil.

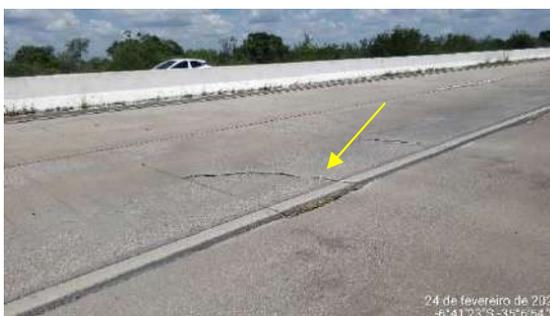
Figura 30 – Fissura de canto

1 Fissura de canto

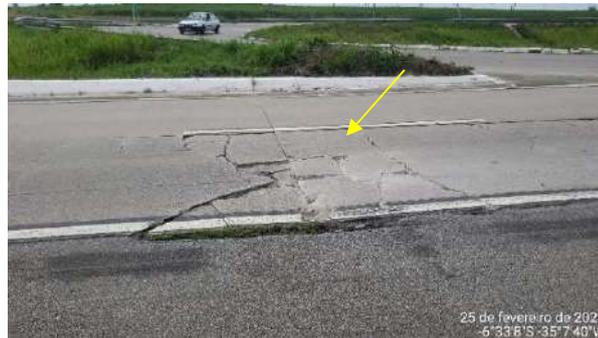
Figura 31 – Placa dividida

2 Placa dividida

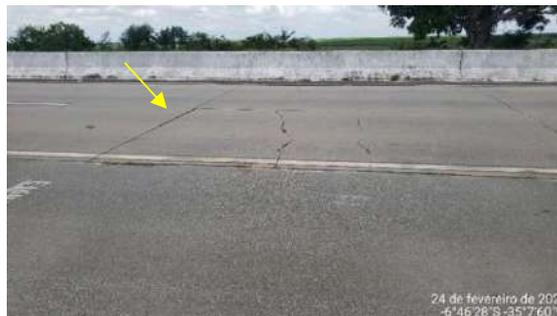
Figura 32 – Escalonamento ou degrau nas juntas

3 Escalonamento ou degrau nas juntas

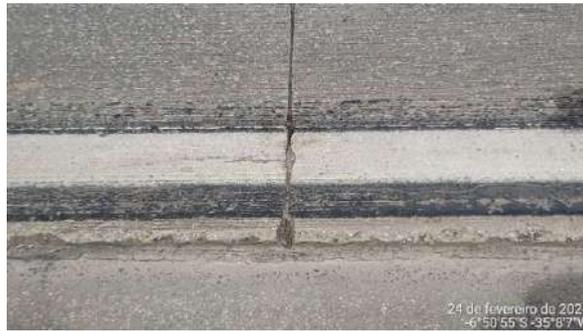
Figura 33 – Falha na selagem das juntas

4 Falha na selagem das juntas

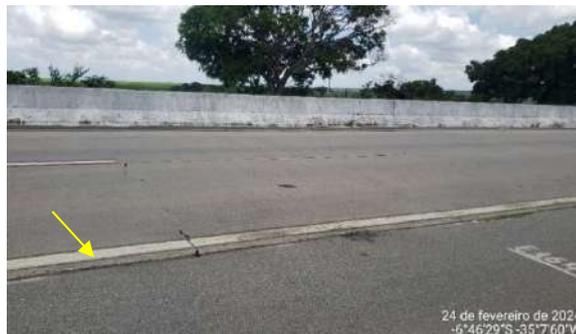
Figura 34 – Desnível pavimento-acostamento

5 Desnível pavimento-acostamento

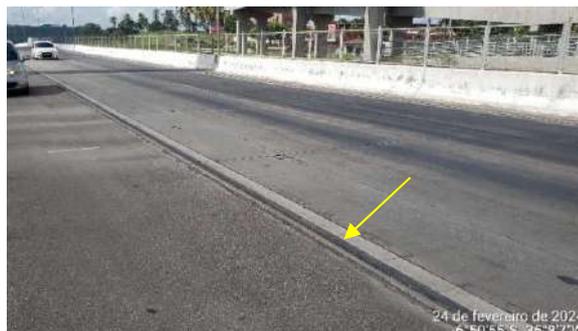
Geralmente, também se verifica uma separação entre a borda da placa e o acostamento como mostrado a seguir na Figura 35.

Figura 35 – Separação entre o pavimento e o acostamento

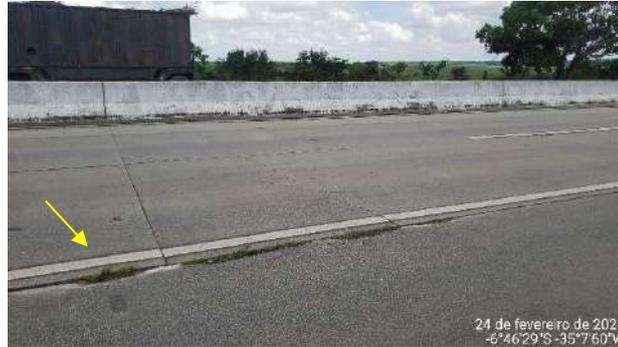
Em alguns lugares, é possível observar o crescimento de vegetação entre o espaço existente entre a placa e o acostamento (Figura 36).

Figura 36 – Crescimento de vegetação entre o acostamento e a pista de rolamento

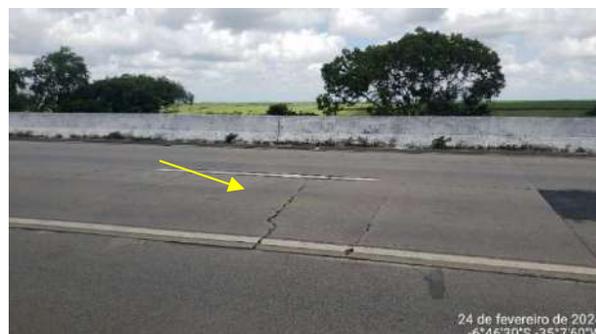
Figura 37 – Fissuras transversais

6 Fissuras lineares

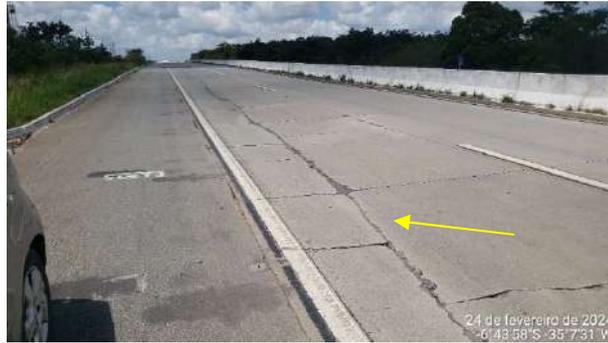
Já as fissuras longitudinais, costumam ocorrer em trechos contínuos ao longo da rodovia principalmente nas placas próximas ao acostamento (Figura 38).

Figura 38 – Fissuras longitudinais

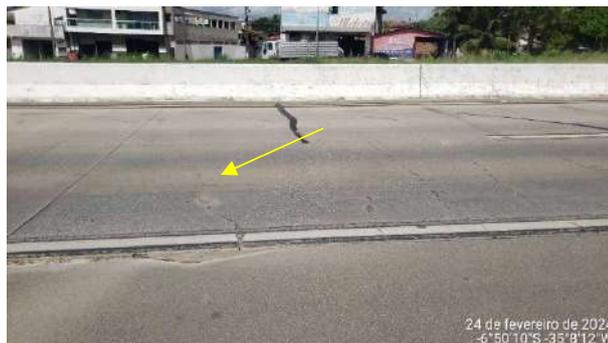
As fissuras diagonais, muitas vezes, percorrem toda a largura da placa. Iniciam desde a borda, próxima ao acostamento, e vai ao encontro de outras fissuras na placa vizinha. (Figura 39).

Figura 39 – Fissuras diagonais

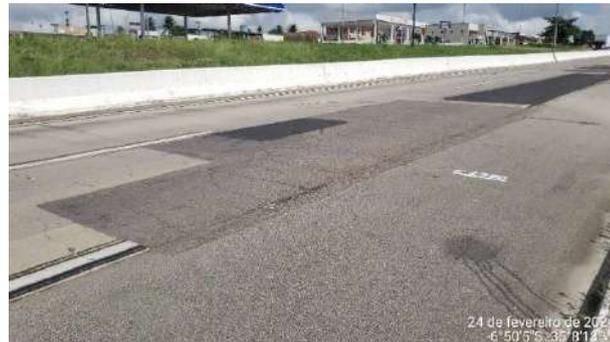
Figura 40 – Grandes reparos

7 Grandes reparos (área > 0,45 m²)

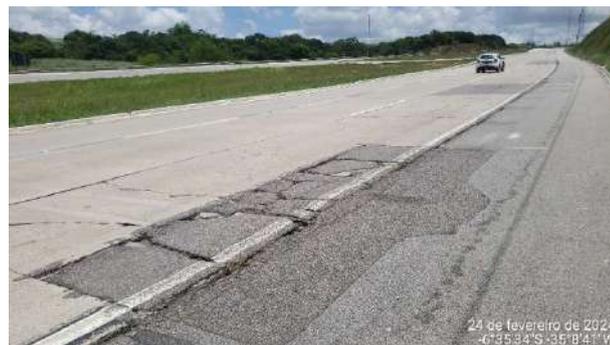
No entanto, esses reparos são paliativos que diminuem os efeitos dos danos momentaneamente, visto que novamente o problema volta a surgir. Na Figura 41 é ilustrada tal situação próximo a um retorno em área de aclive no distrito de Pitanga da Estrada.

Figura 41 – Grandes reparos danificados

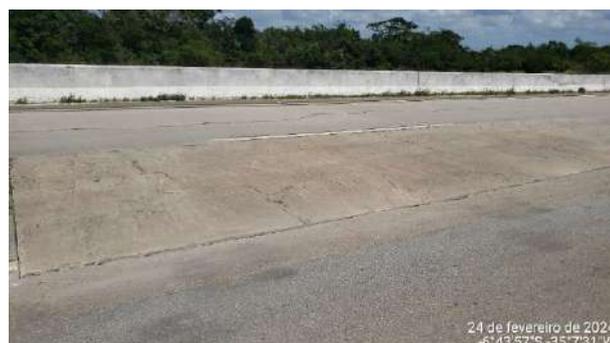
Em determinado trecho da rodovia, um dos reparos foi executado em concreto de cimento Portland como pode ser verificado através da Figura 42.

Figura 42 – Reparos em concreto de cimento Portland

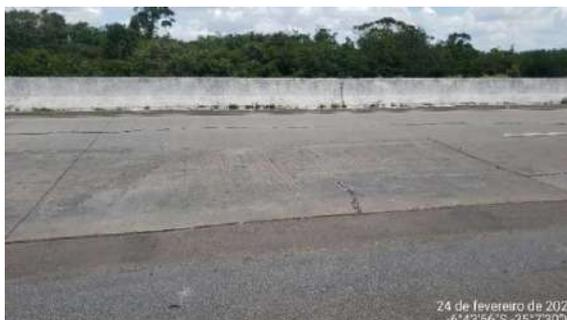
De forma semelhante nos reparos em concreto asfáltico, as patologias já são bem visíveis. Na imagem a seguir (Figura 43), observa-se as fissuras transversais e longitudinais ao longo da placa restaurada.

Figura 43 – Danos em reparos Executados com concreto de cimento Portland

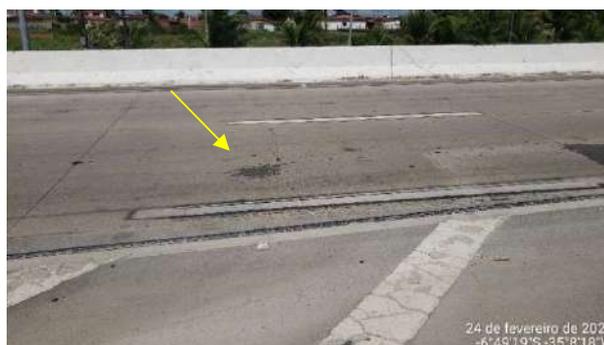
Figura 44 – Pequenos reparos

8 Pequenos reparos (área < 0,45m²)

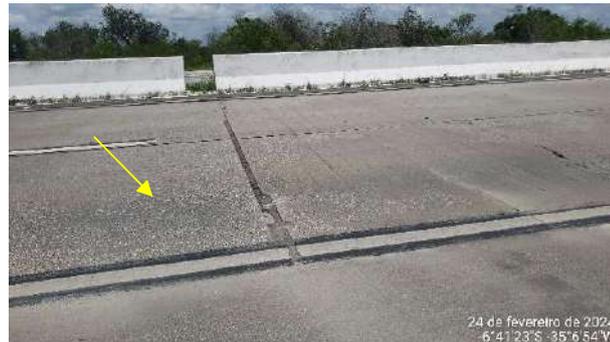
Figura 45 – Desgaste superficial

9 Desgaste superficial

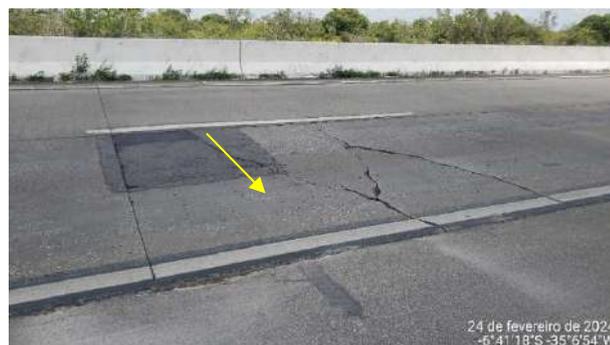
Ainda em relação aos desgastes superficiais, em algumas placas são percebidos pequenos orifícios que, de acordo com a FHWA (2014), são desagregações (*Popouts*) (Figura 46).

Figura 46 – Placa com desagregações

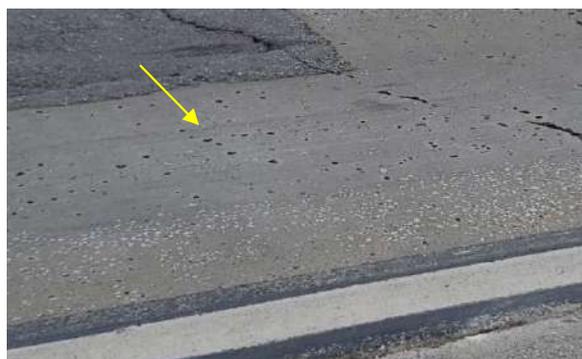
Possivelmente, os pequenos buracos decorrem de uma baixa durabilidade do agregado. Esta durabilidade é resultante de alguns fatores como reações de agregados alcalinos ou agregados expansivos (Figura 47).

Figura 47 – Detalhe da placa com desagregação (*Popouts*)

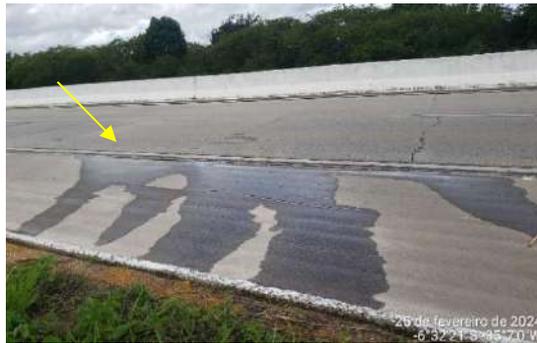
10 Bombeamento

Figuras 48 – Bombeamento de finos na zona de contato entre a placa e acostamento

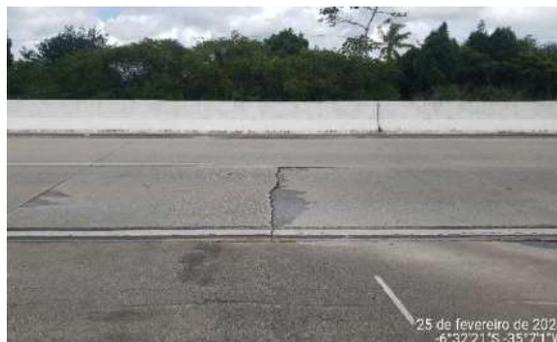
Em algumas trincas transversais, o bombeamento de finos permitiu a saída de material do subleito, fazendo com que ocorressem afundamentos e a formação de degraus que são perceptíveis ao trafegar a rodovia.

Figuras 49 – Bombeamento de finos através das juntas de tração e das fissuras no pavimento

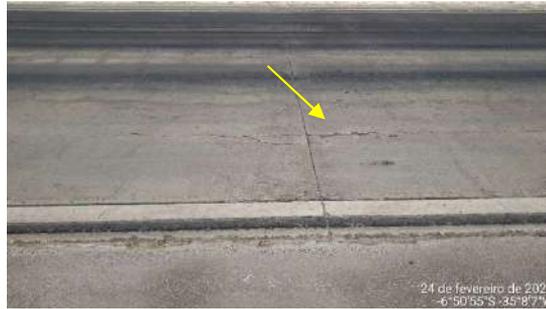
Figuras 50 – Quebras localizadas

11 Quebras localizadas

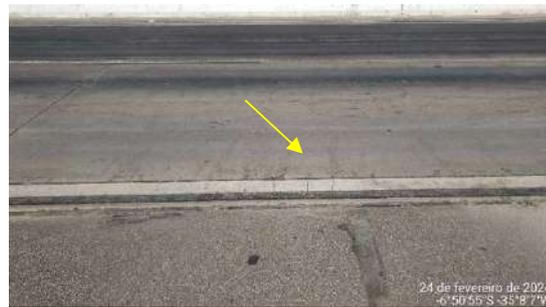
Figuras 51 – Fissura de retração plástica

12 Fissura de retração plástica

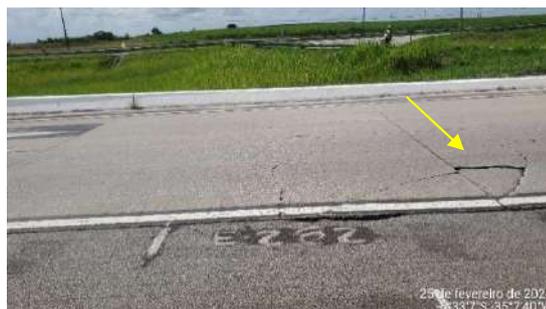
Figura 52 – Esborcinamento ou quebra de canto

13 Esborcinamento ou quebra de canto

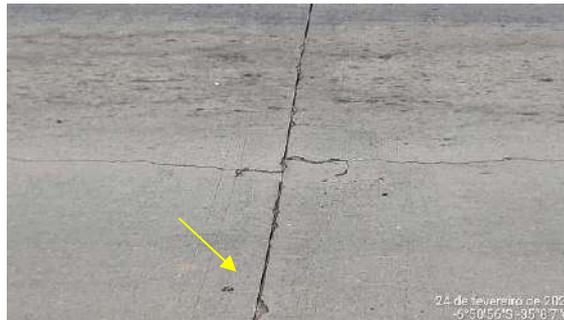
Figura 53 – Esborcinamento de juntas

14 Esborcinamento de juntas

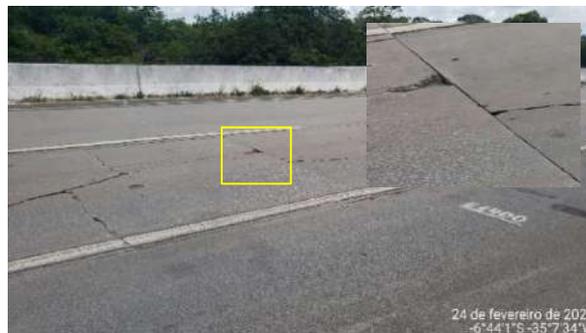
Não só as quebras e fissura são frequentes na rodovia, mas também, os buracos. É bem comum o seu aparecimento próximo às fissuras lineares e/ou próximo às juntas de tração (Figura 54).

Figura 54 – Buracos

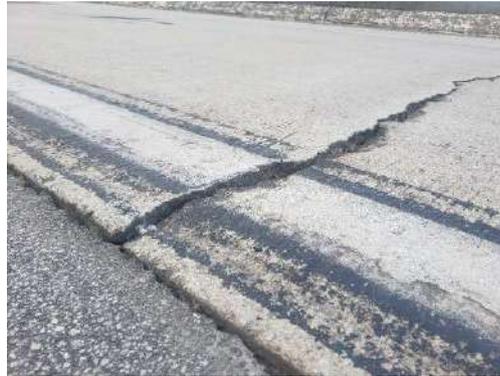
Figura 55 – Placa bailarina

15 Placa bailarina

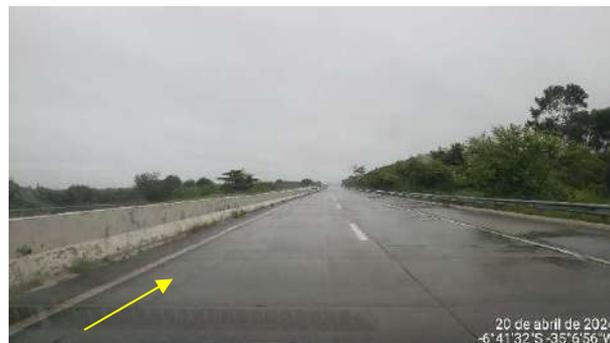
Figura 56 – Assentamento

16 Assentamento

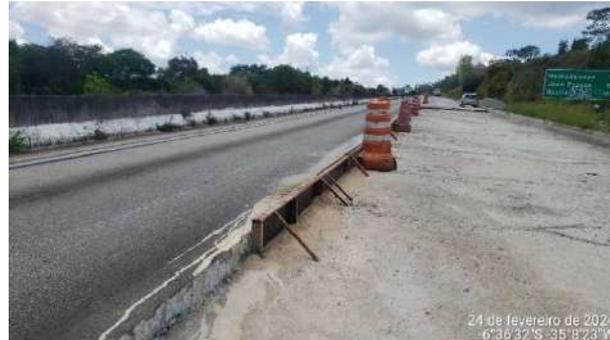
Figura 58 – Bordas concretadas ainda com as fôrmas

Durante o processo de demolição, as bordas das placas internas da pista de rolamento, que não seriam demolidas, foram danificadas devido ao bulbo de tensão provocado pelos equipamentos. Sendo assim, suas bordas tiveram que ser reconstruídas pela construtora gerando um custo a mais. Na Figura 58, visualiza-se a reconstrução dessas bordas com o uso de fôrmas de madeirite.

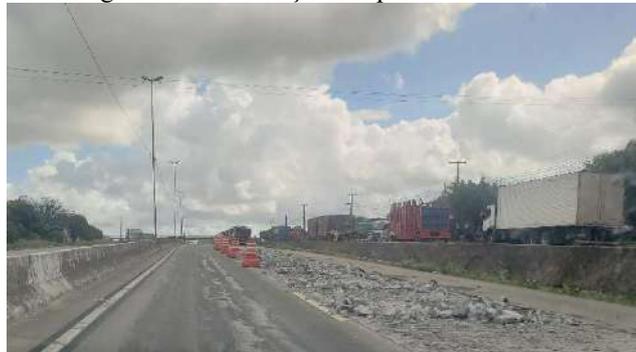
Figura 62 – Demolição das placas de concreto

No perímetro urbano da cidade de Mamanguape, algumas placas também estão sendo demolidas (Figura 62) onde os danos são mais severos, e novas placas serão construídas.

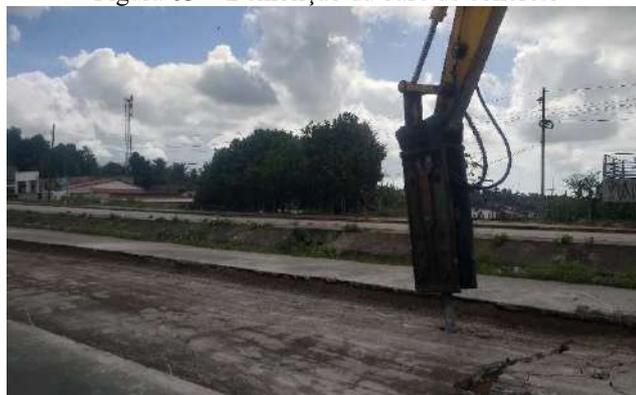
Figura 63 – Demolição da base de concreto

Além da demolição das placas de concreto, a sub-base também é demolida por causa dos danos apresentados como observa-se na Figura 63.
