**DIAGNÓSTICO DAS MANIFESTAÇÕES PATOLÓGICAS NO IFPB - CAMPUS
JOÃO PESSOA: BLOCOS DA UA1 E UA5**

Trabalho de Conclusão de Curso apresentado ao Curso Superior de Bacharelado em Engenharia Civil do Instituto Federal de Educação, Ciência e Tecnologia da Paraíba, como requisito curricular obrigatório para obtenção do título de Engenheiro(a) Civil.

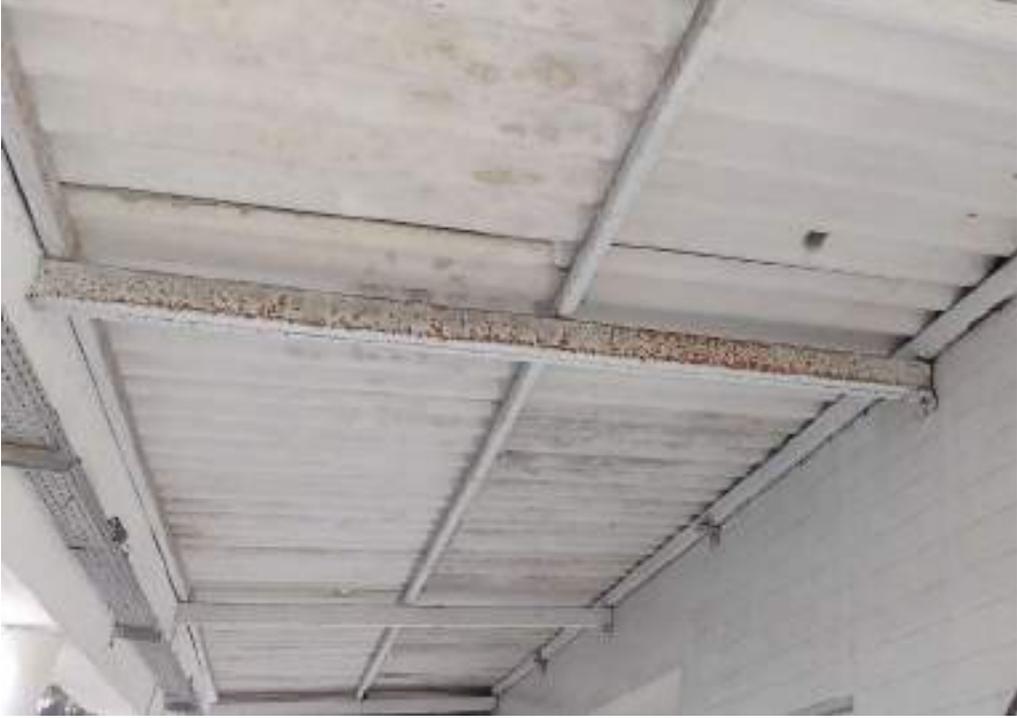
Corredor - UA1	Umidade; Carbonatação; Falta de manutenção;	Redução da resistência estrutural; Risco de colapso;

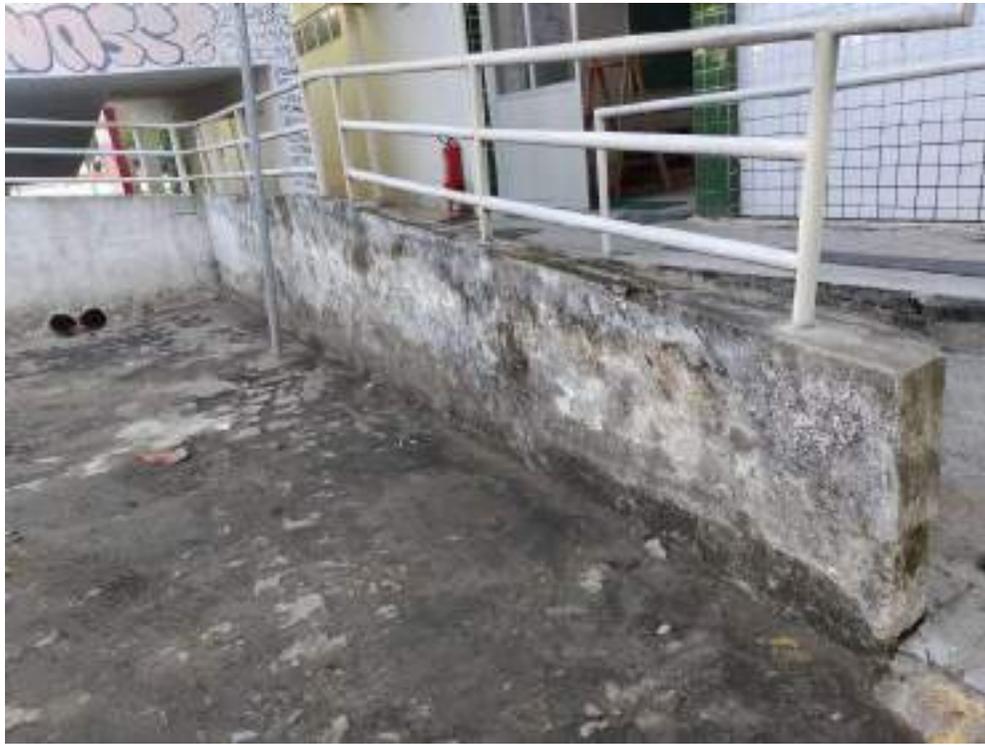
Início da rampa - Bloco de Design - UA1	Umidade pluvial; Umidade ascendente; Ausência de impermeabilização;	Redução da integridade estrutural; Riscos à saúde (mofo); Desgaste da pintura;

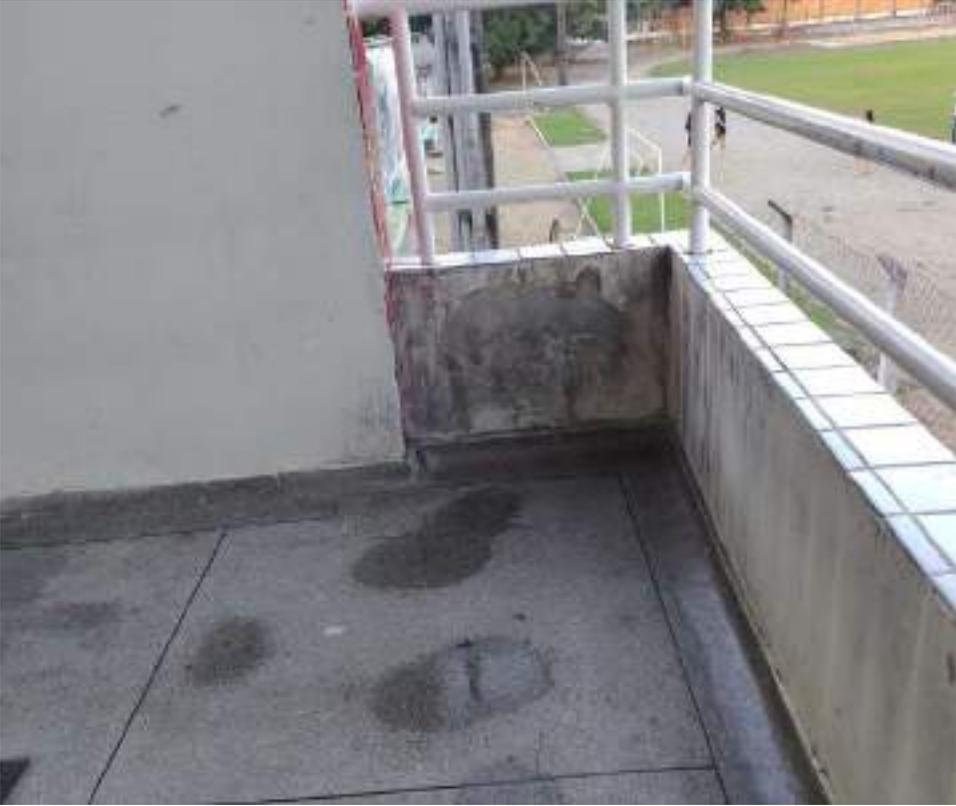
1º andar (guarda-corpo) - Bloco de Design - UA1	Umidade pluvial; Ausência de impermeabilização;	Redução da integridade estrutural; Riscos à saúde (mofo); Desgaste da pintura;

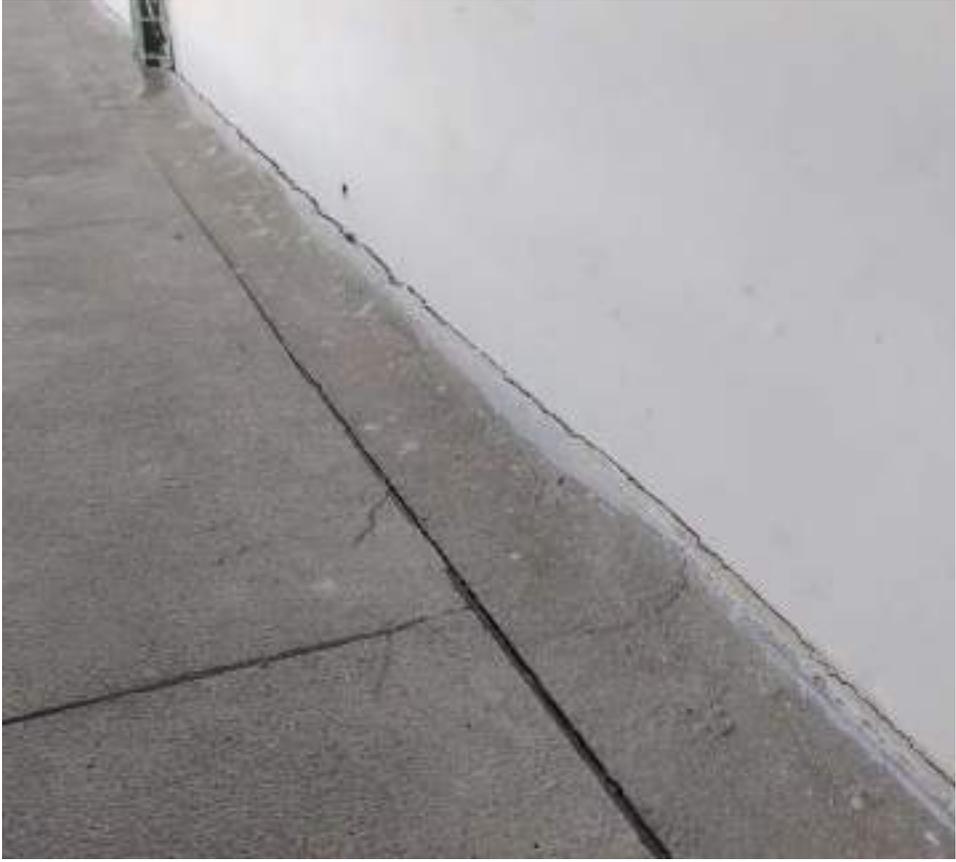
1º andar (corredor) - Bloco de Design - UA1	Variação térmica; Materiais de baixa qualidade; Má execução; Umidade;	Infiltração de água; Danos estéticos; Expansão da fissura; Destacamento do rodapé;

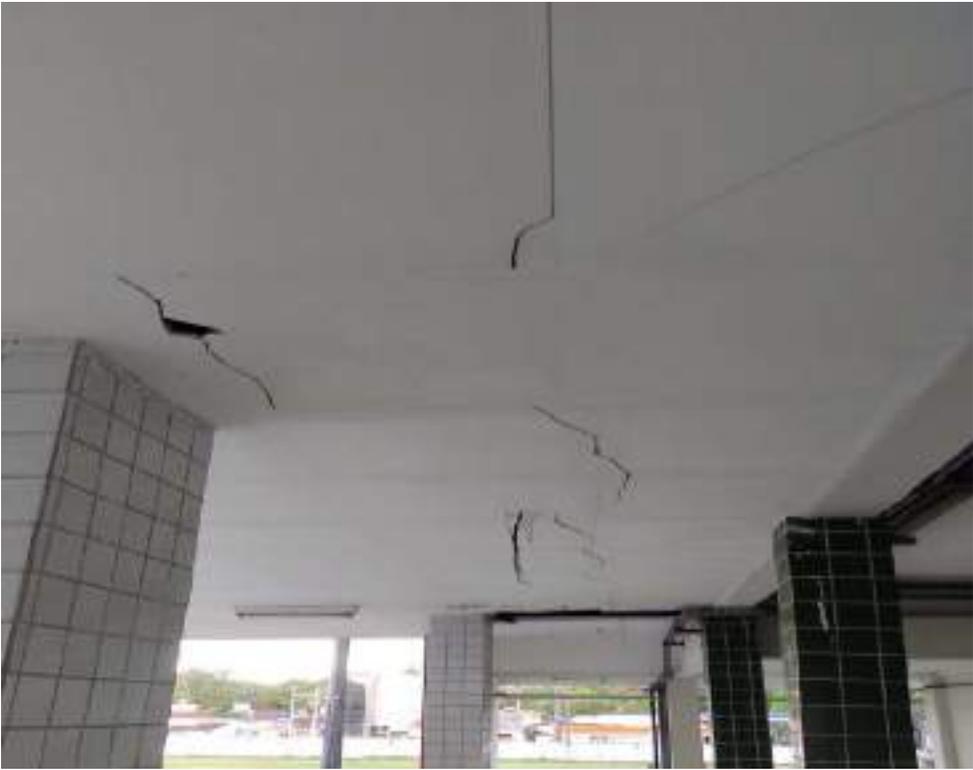
1º andar (rampa) - Bloco de Design - UA1	Movimentação estrutural; Variação térmica; Materiais de baixa qualidade; Má execução;	Infiltração de água; Danos estéticos; Expansão da fissura;

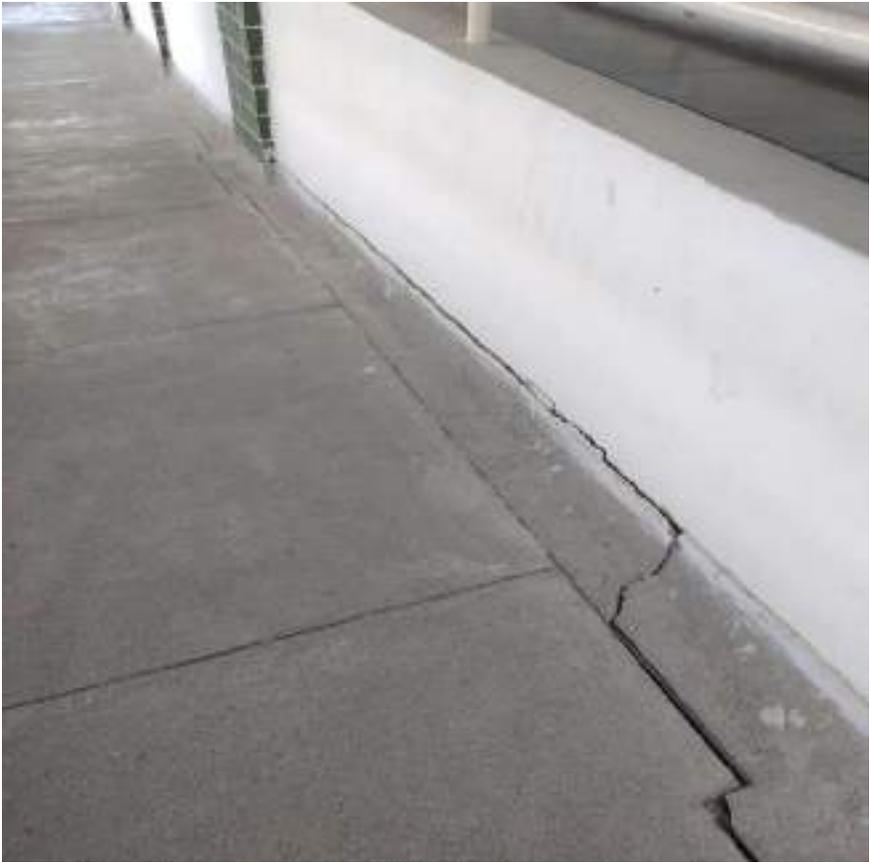
1º andar (rampa) - Bloco de Design - UA1	Movimentação estrutural; Variação térmica; Materiais de baixa qualidade; Má execução;	Infiltração de água; Danos estéticos; Expansão da fissura;

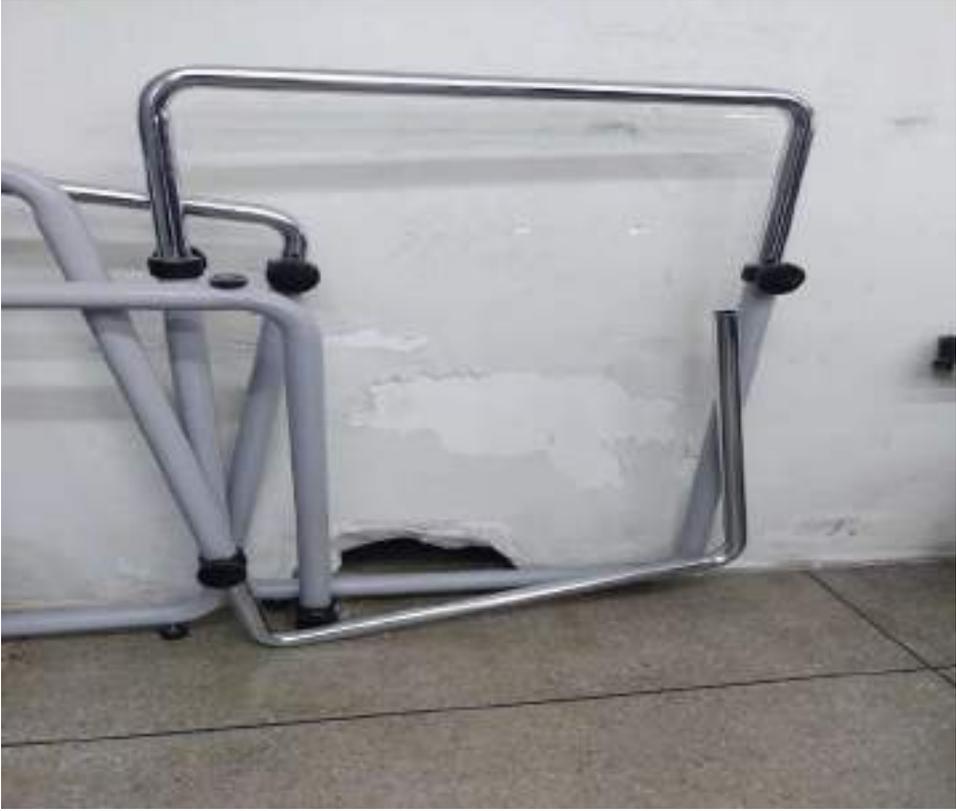
Sala de Desenho 1 (1º andar) - Bloco de Design - UA1	Movimentação estrutural; Variação térmica; Materiais de baixa qualidade; Umidade;	Danos estéticos; Desgaste da pintura; Buracos;

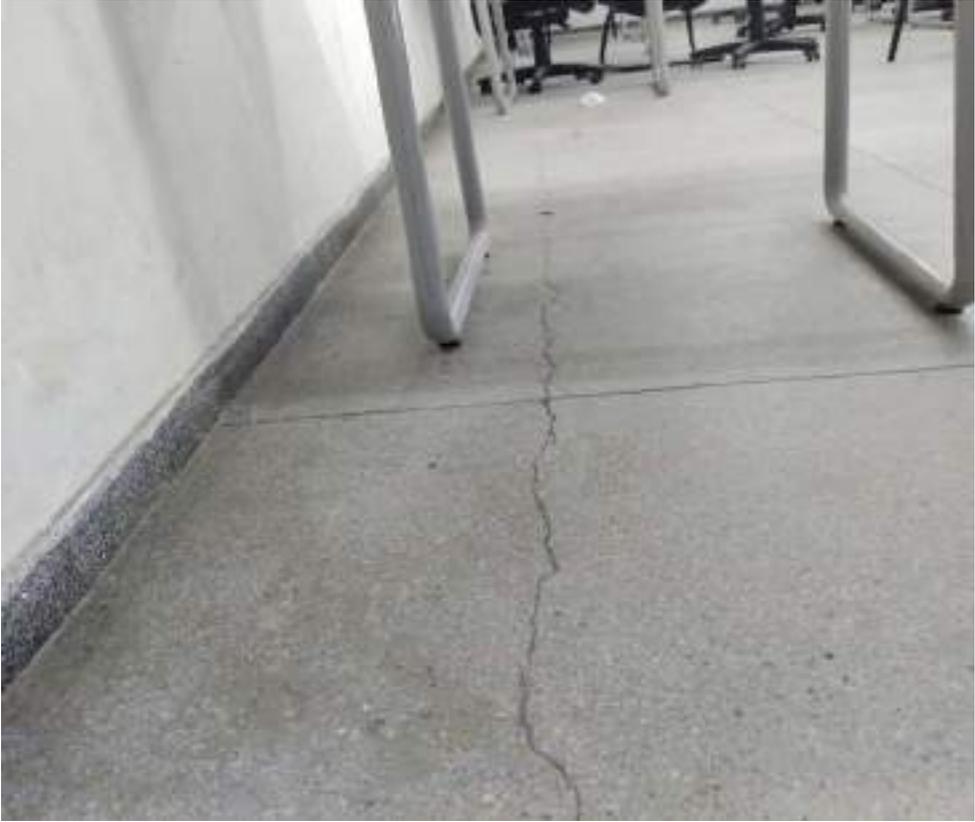
Sala de Desenho 1 (1º andar) - Bloco de Design - UA1	Movimentação estrutural; Variação térmica; Materiais de baixa qualidade; Má execução;	Infiltração de água; Danos estéticos; Expansão da fissura;

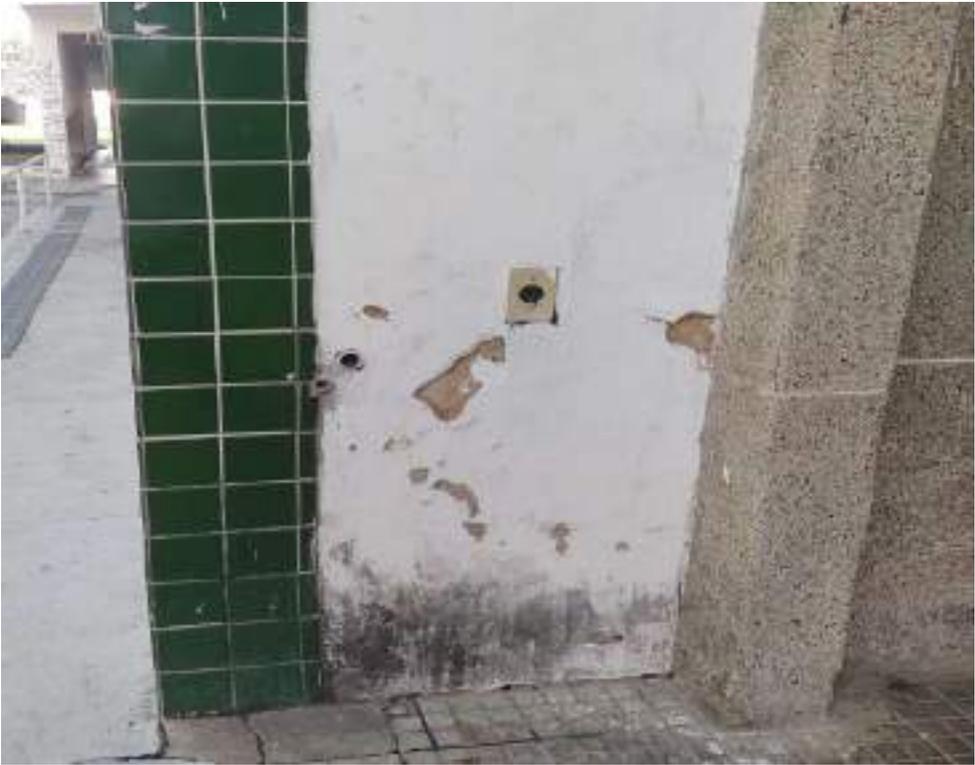
Térreo (corredor) - Bloco de Design - UA1	Umidade pluvial; Umidade ascendente; Uso de materiais de baixa qualidade;	Redução da integridade estrutural e estética; Desgaste da pintura; Riscos elétricos;

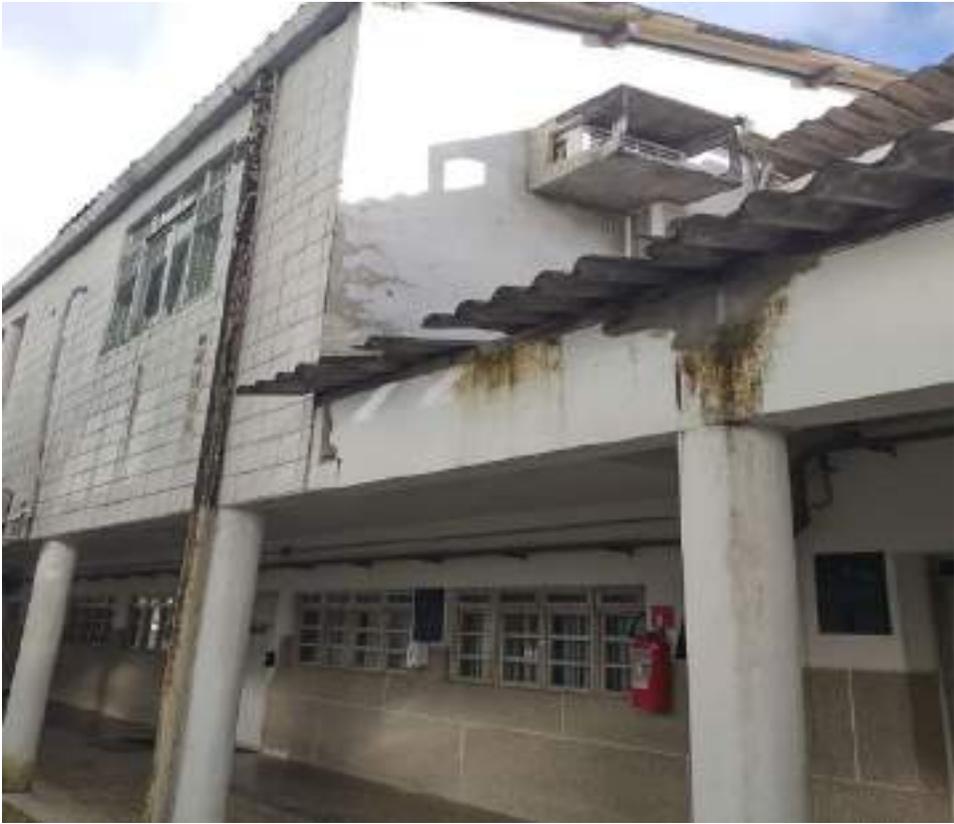
Corredor - UA1	Ausência de impermeabilização; Umidade pluvial; Falta de manutenção; Má execução;	Danos estruturais; Riscos à saúde (mofo); Desgaste da pintura; Telhas quebradas; Corrosão das armaduras de viga;

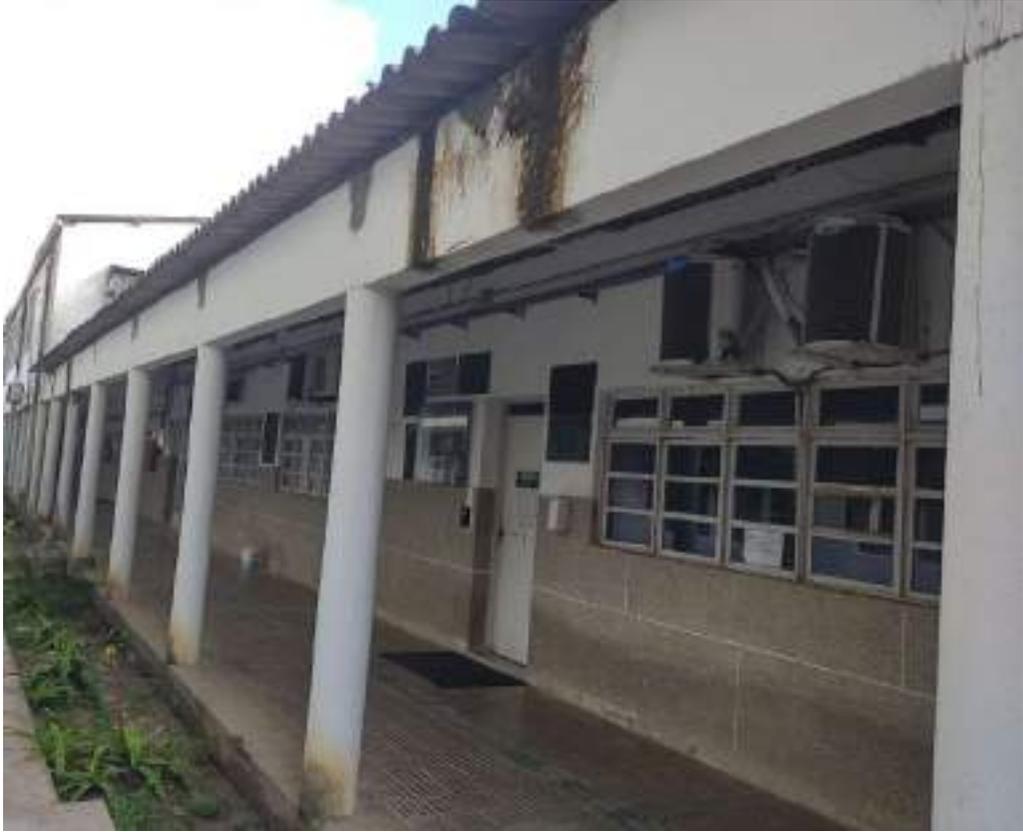
Corredor - UA1	<p>Ausência de impermeabilização; Umidade pluvial; Falta de manutenção; Má execução;</p>	<p>Danos estruturais; Riscos à saúde (mofo); Desgaste da pintura; Corrosão das armaduras;</p>

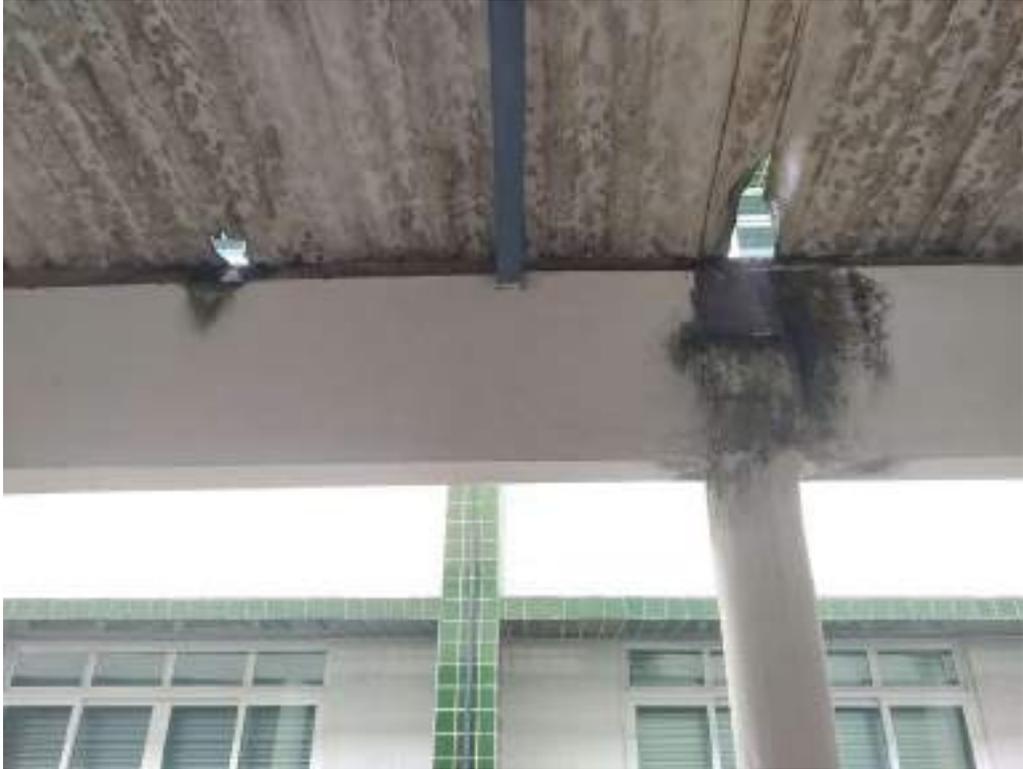
Corredor - UA1	Umidade pluvial; Falta de manutenção; Má execução;	Danos estruturais; Riscos à saúde (mofo); Desgaste da pintura; Buracos nas telhas;

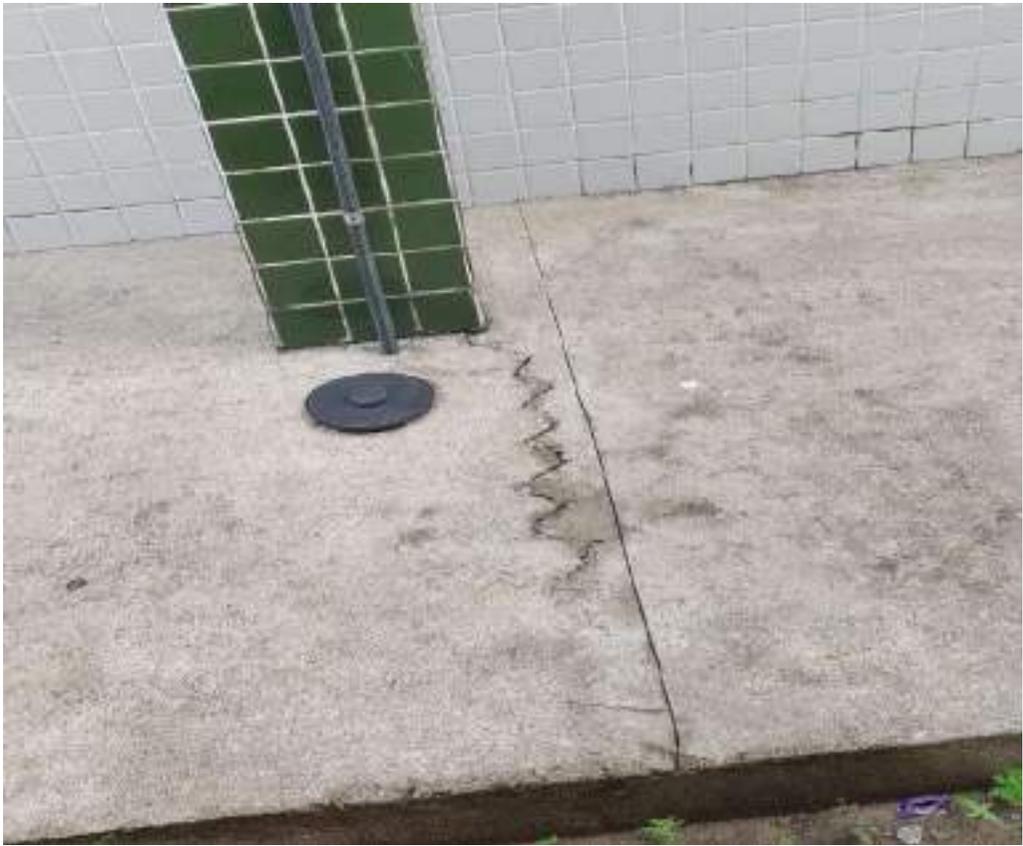
Calçada - Bloco UA5	Assentamento; Movimentação da estrutura; Variações de temperatura;	Danos estéticos; Expansão da fissura; Infiltração de água;

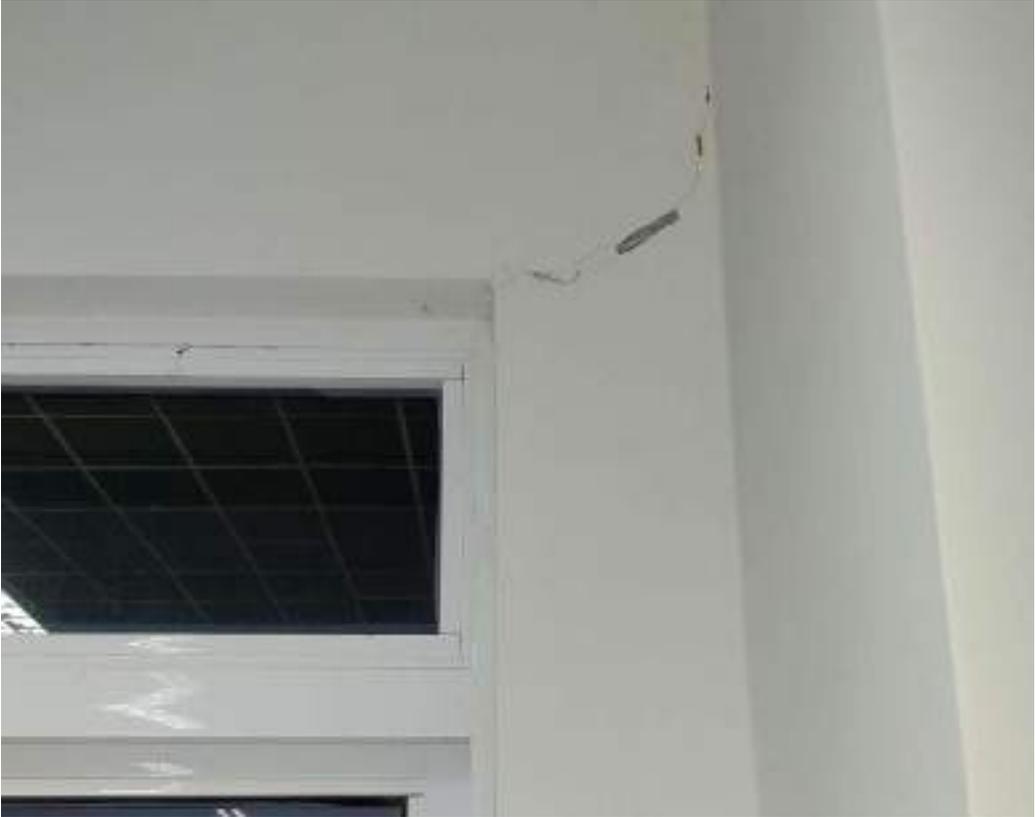
Sala de aula 406 - 3º andar - Bloco UA5	Movimentação estrutural; Ausência ou má execução de verga;	Danos estruturais; Expansão da fissura; Desgaste da pintura; Infiltração de umidade;

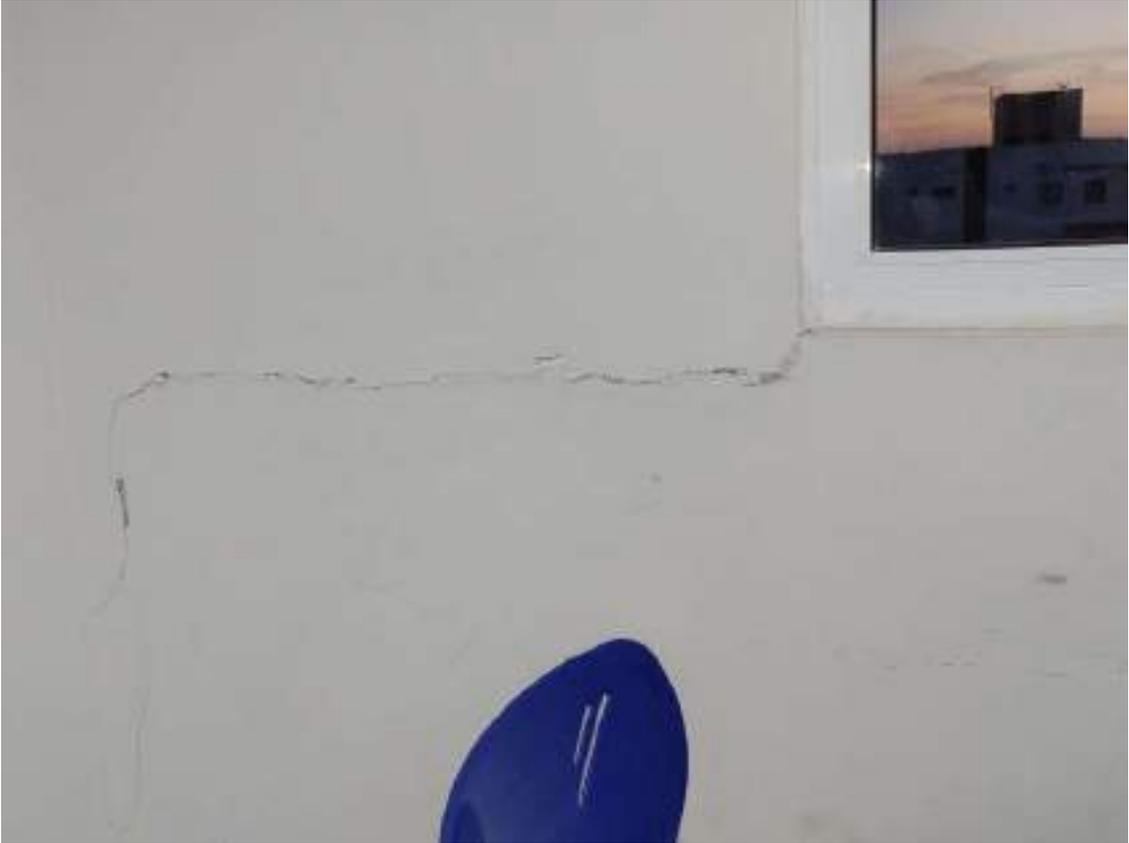
Sala de aula 406 - 3º andar - Bloco UA5	Movimentação estrutural; Ausência ou má execução de verga;	Danos estruturais; Expansão da fissura; Desgaste da pintura; Infiltração de umidade;

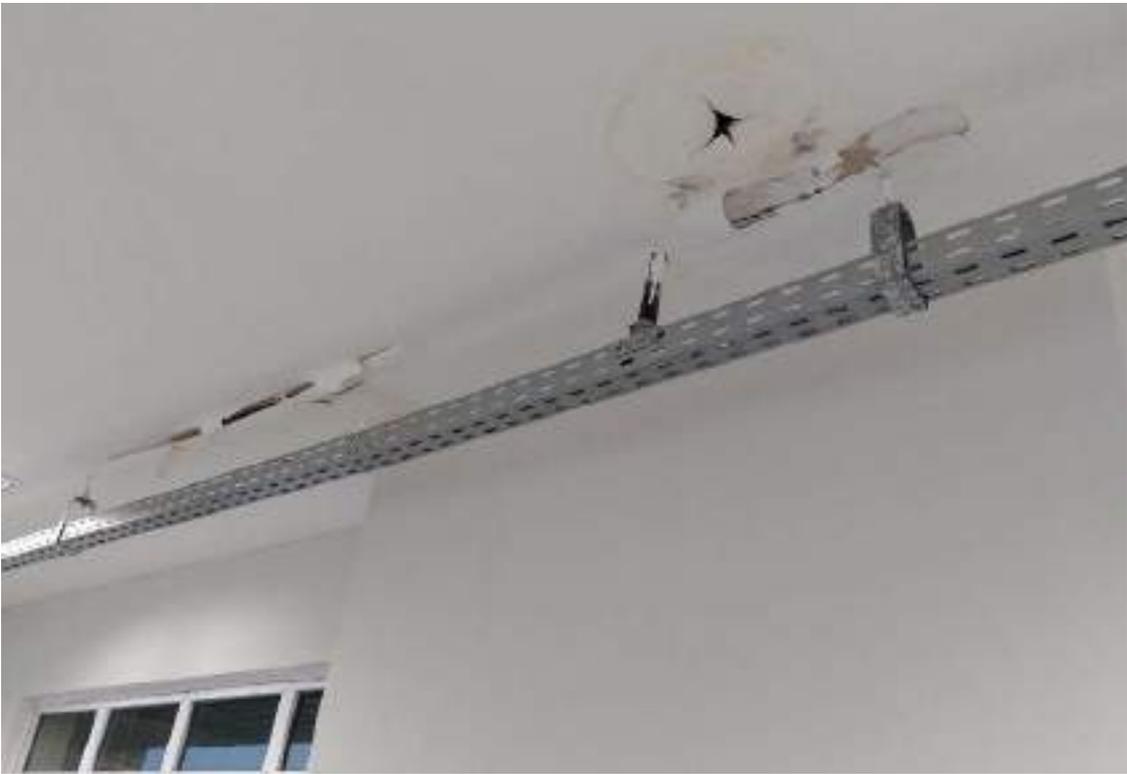
Sala de aula 406 - 3º andar - Bloco UA5	Umidade; Falta de manutenção; Ausência de impermeabilização;	Danos estruturais; Riscos à saúde (mofo); Desgaste do forro (buracos);

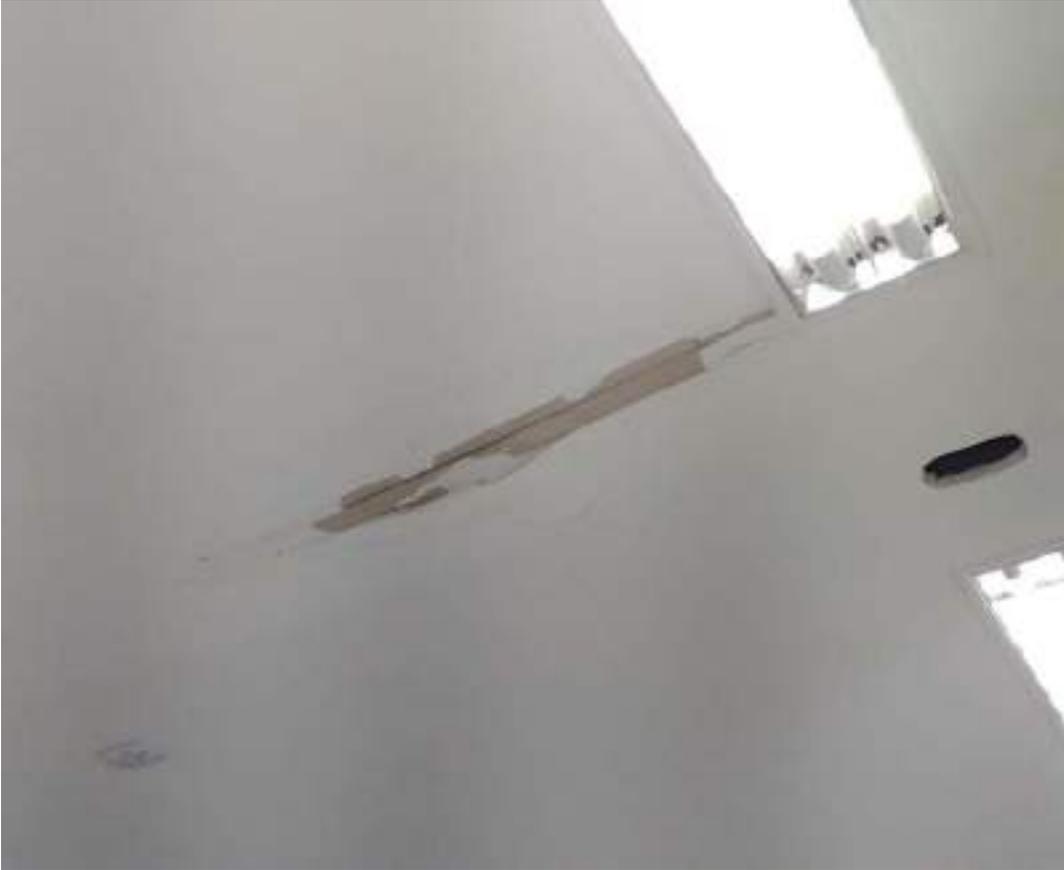
Sala de aula 405 - 3º andar - Bloco UA5	Umidade; Falta de manutenção; Ausência de impermeabilização;	Danos estruturais; Riscos à saúde (mofo); Desgaste do forro;

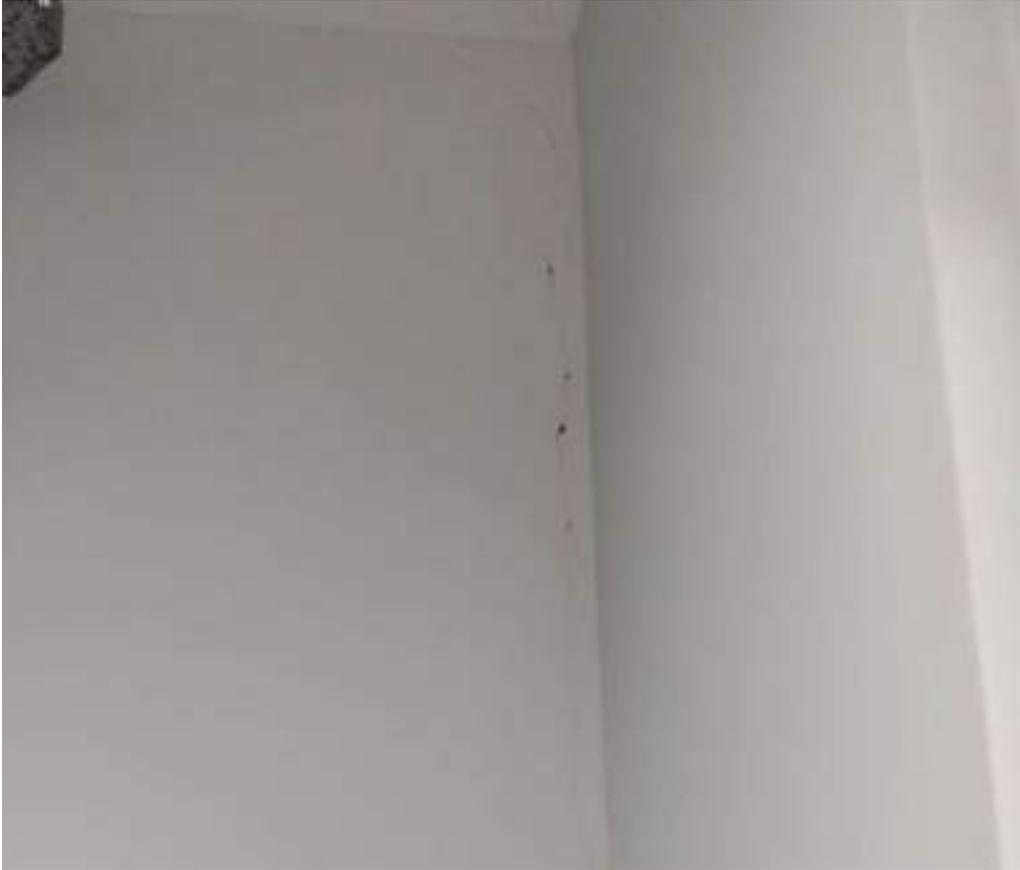
Sala de aula 405 - 3º andar - Bloco UA5	Movimentação estrutural; Variação térmica; Má execução;	Danos estruturais; Expansão da fissura; Desgaste da pintura; Infiltração por umidade;

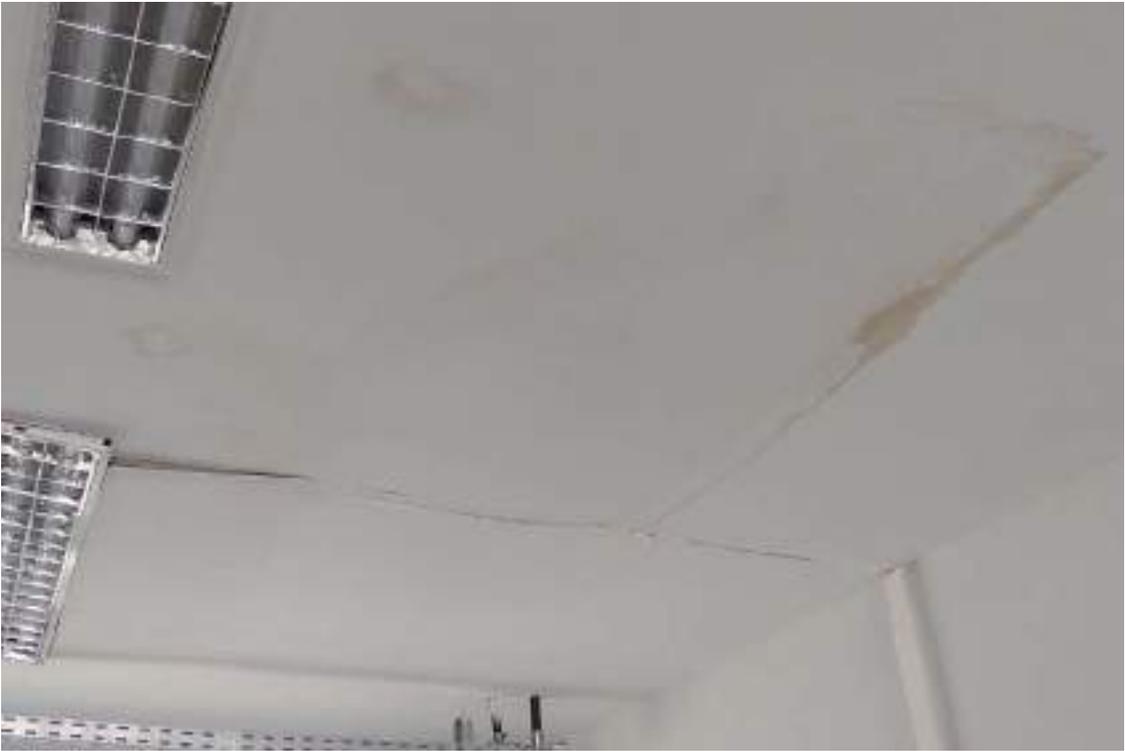
Sala de aula 404 - 3º andar - Bloco UA5	Umidade; Falta de manutenção; Ausência de impermeabilização;	Danos estruturais; Riscos à saúde (mofo); Desgaste do forro;

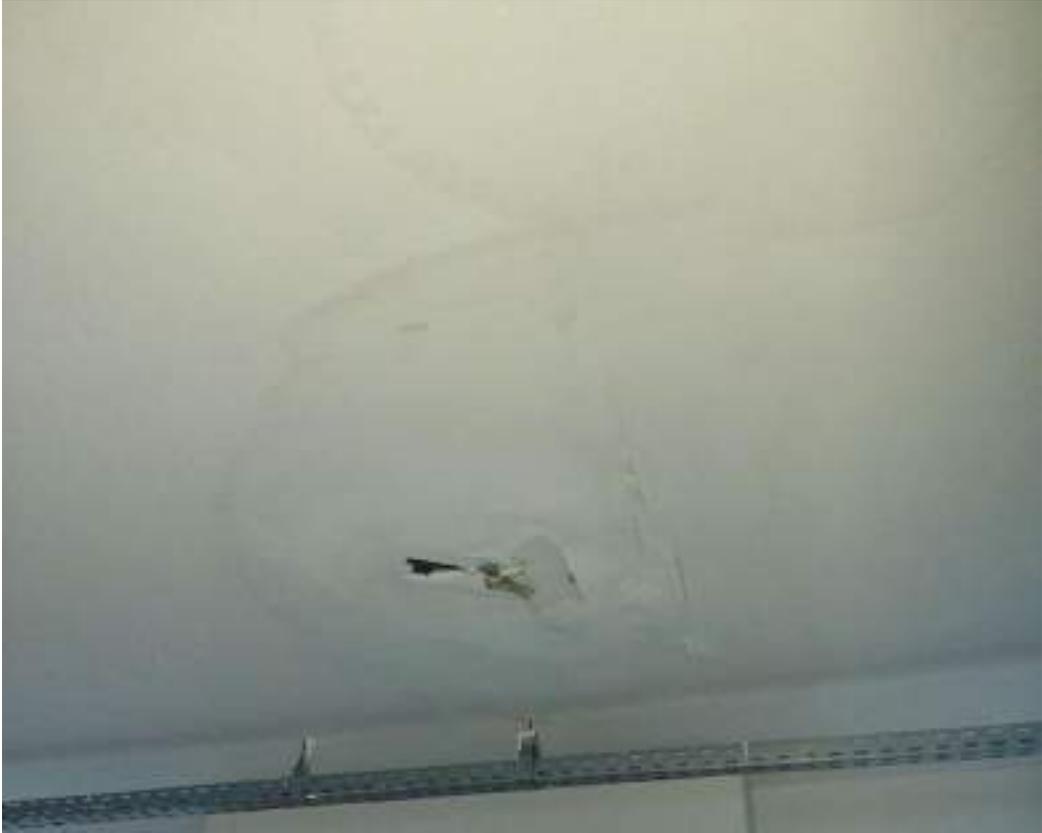
Sala de aula 404 - 3º andar - Bloco UA5	Umidade; Falta de manutenção; Ausência de impermeabilização;	Danos estruturais; Riscos à saúde (mofo); Desgaste do forro;

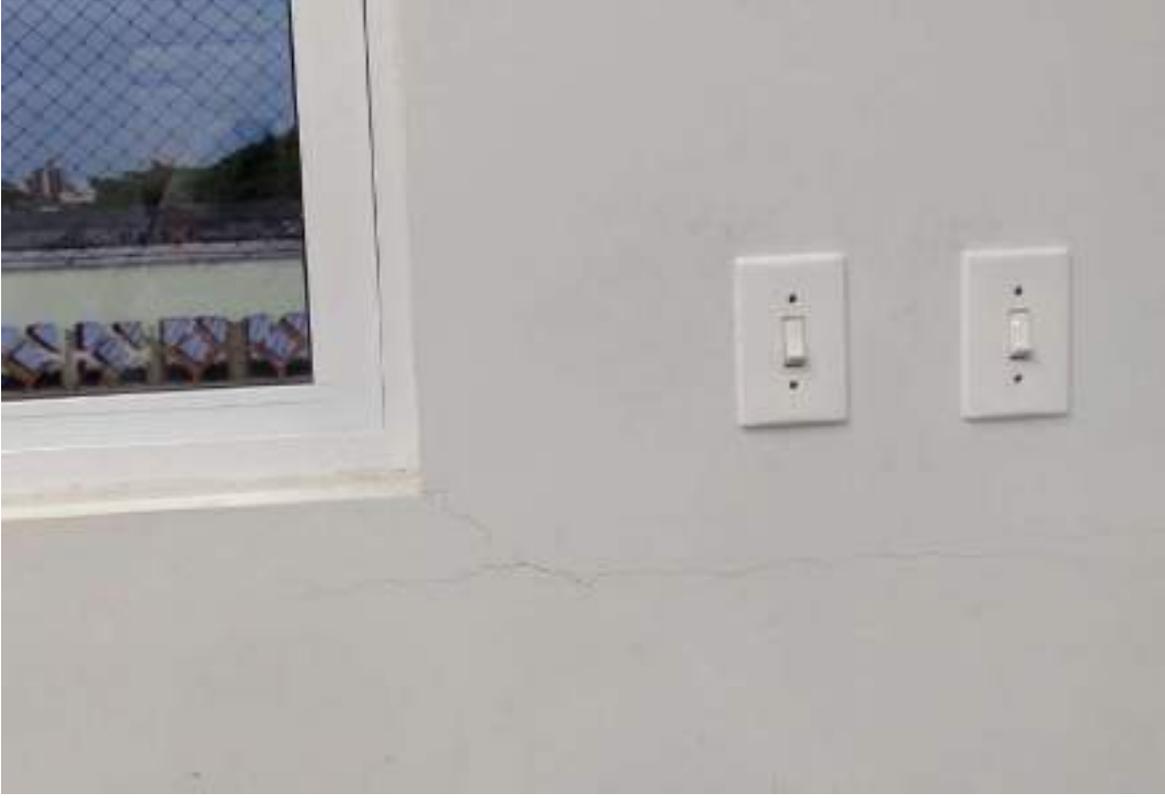
Sala de aula 403 - 3º andar - Bloco UA5	Movimentação estrutural; Ausência ou má execução de verga;	Danos estruturais; Expansão da fissura; Desgaste da pintura; Infiltração de umidade;

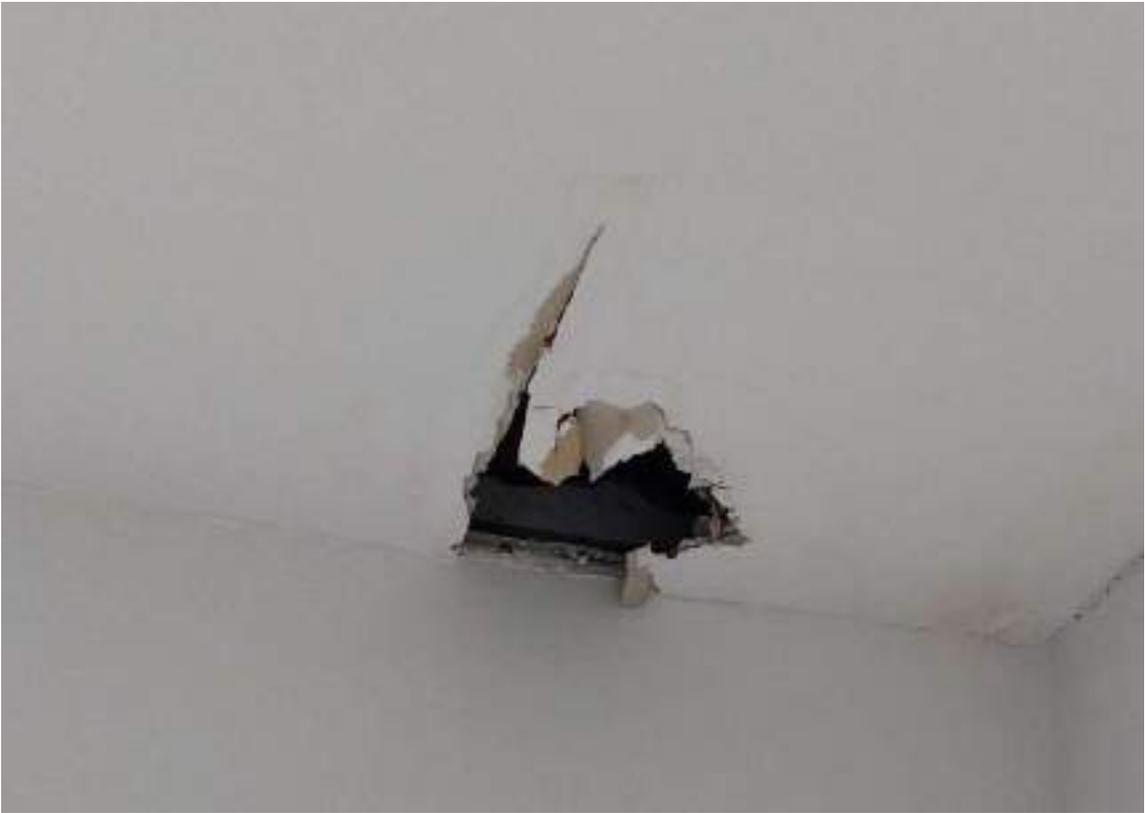
Sala de aula 403 - 3º andar - Bloco UA5	Umidade; Falta de manutenção; Ausência de impermeabilização;	Danos estruturais; Riscos à saúde (mofo); Desgaste do forro (buracos);

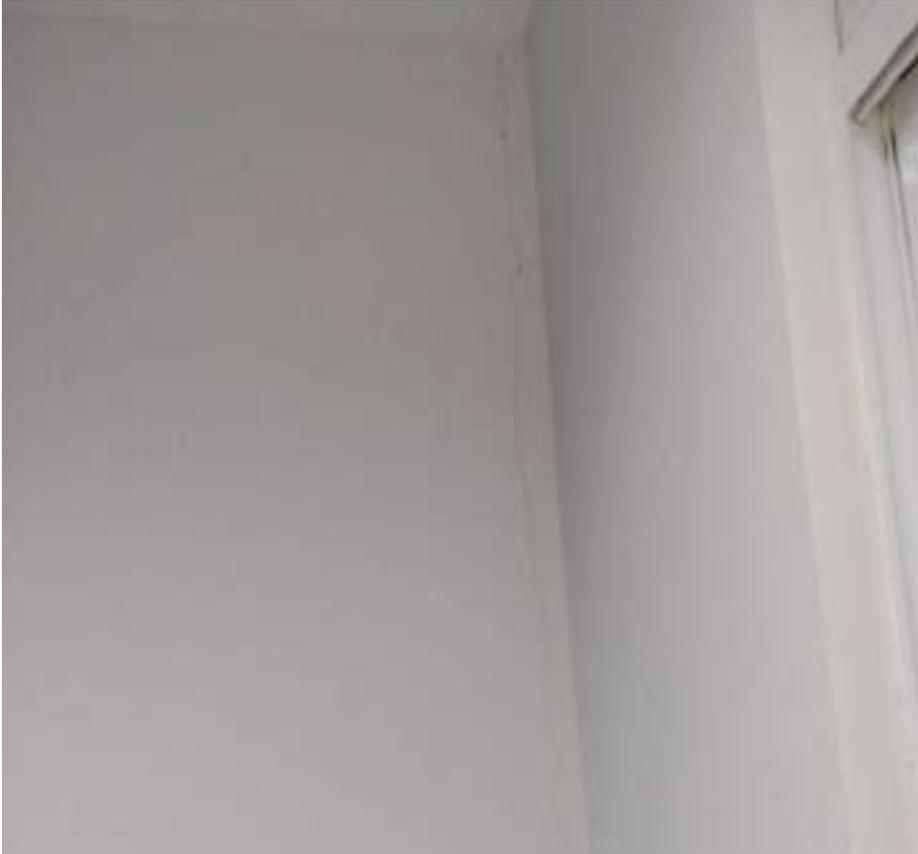
Sala de aula 401 - 3º andar - Bloco UA5	Movimentação estrutural; Variação térmica; Má execução;	Danos estruturais; Expansão da fissura; Desgaste da pintura; Infiltração por umidade;

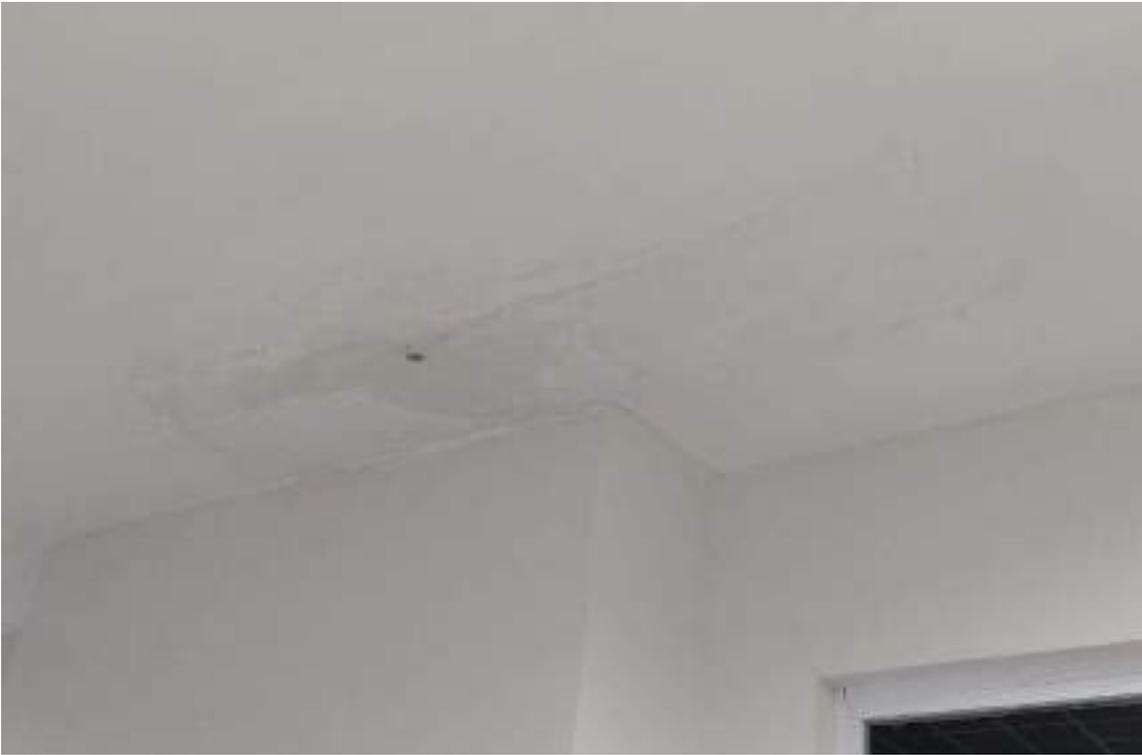
Sala de aula 401 - 3º andar - Bloco UA5	Umidade; Falta de manutenção; Ausência de impermeabilização;	Danos estruturais; Riscos à saúde (mofo); Desgaste do forro;

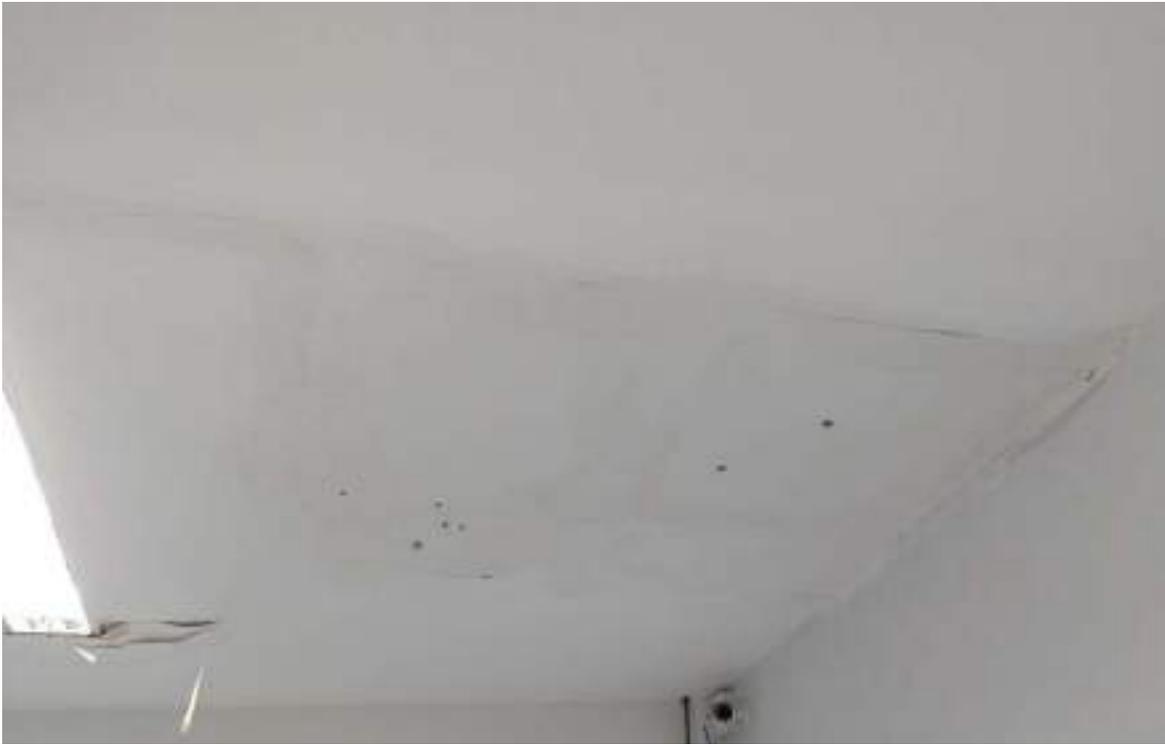
Sala de aula 401 - 3º andar - Bloco UA5	Umidade; Falta de manutenção; Ausência de impermeabilização;	Danos estruturais; Riscos à saúde (mofo); Desgaste do forro; Riscos elétricos;

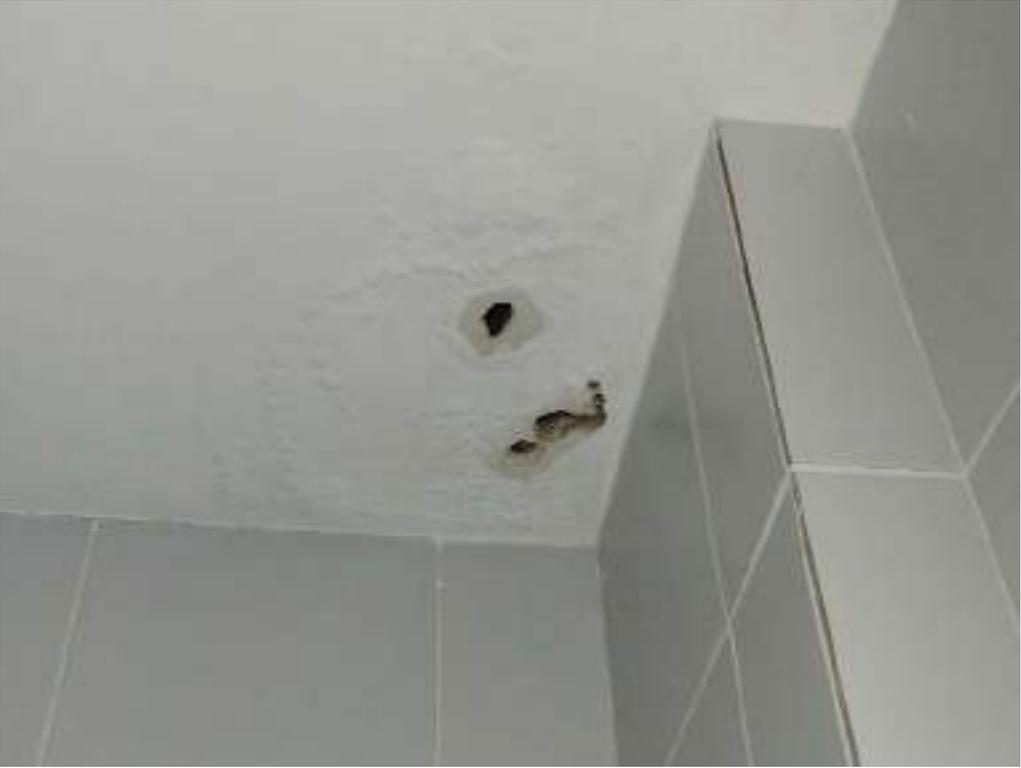
Banheiro masculino - 3º andar - Bloco UA5	Umidade; Falta de manutenção; Ausência de impermeabilização; Vazamento;	Danos estruturais; Riscos à saúde (mofo); Desgaste do forro (buracos);
