**DIAGNÓSTICO DAS MANIFESTAÇÕES PATOLÓGICAS NO IFPB - CAMPUS
JOÃO PESSOA: BLOCOS DA UA1 E UA5**

Trabalho de Conclusão de Curso apresentado ao Curso Superior de Bacharelado em Engenharia Civil do Instituto Federal de Educação, Ciência e Tecnologia da Paraíba, como requisito curricular obrigatório para obtenção do título de Engenheiro(a) Civil.

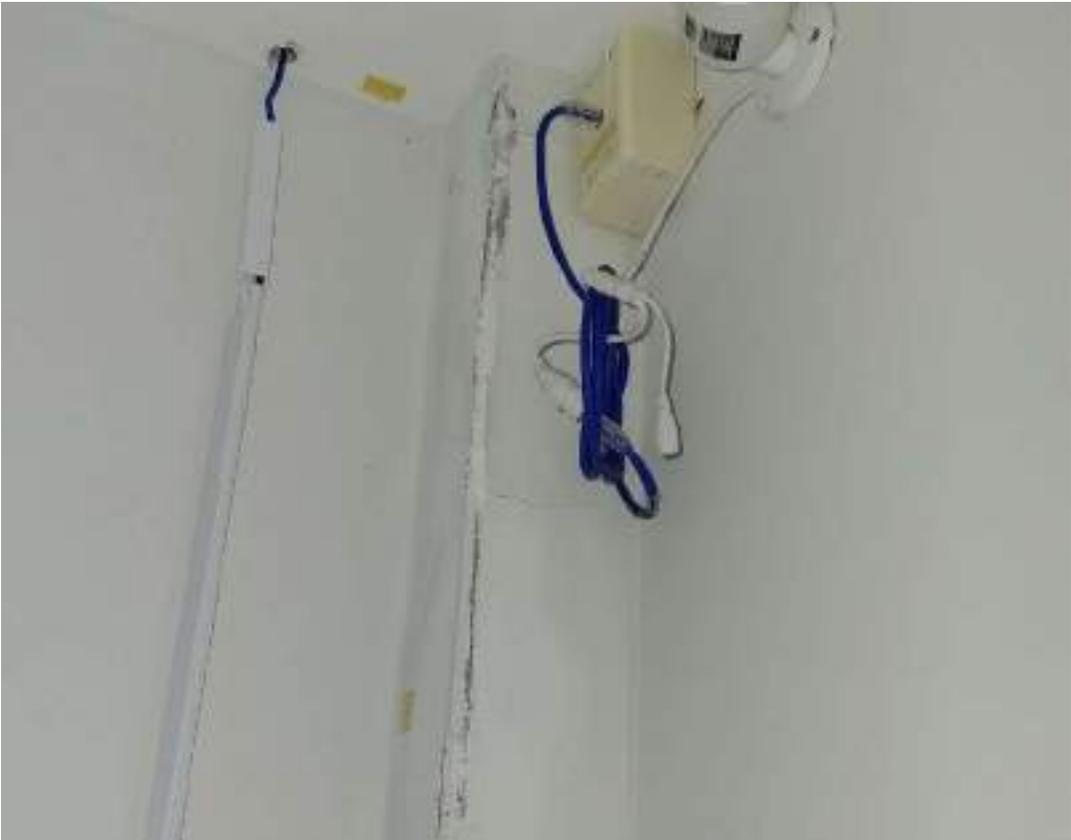
Sala de aula 306 - 2º andar - Bloco UA5	Umidade; Movimentação estrutural; Cobrimento inadequado;	Redução da resistência estrutural; Expansão do concreto; Exposição a agentes agressivos (CO ₂); Corrosão das armaduras;

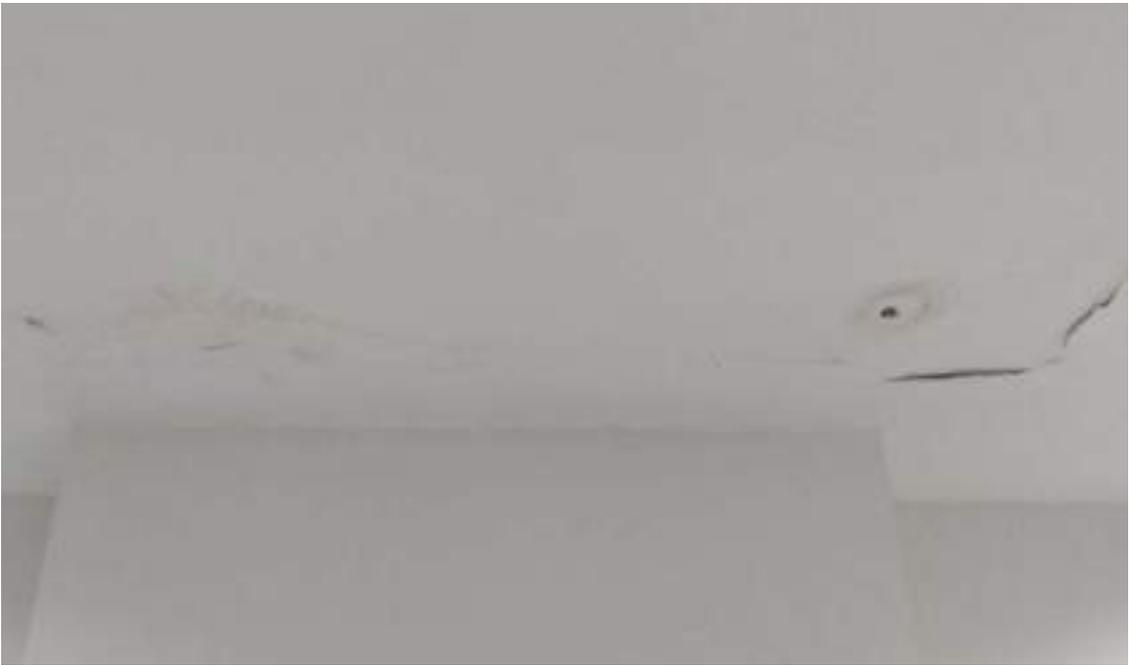
Sala de aula 305 - 2º andar - Bloco UA5	Umidade; Falta de manutenção; Ausência de impermeabilização;	Danos estruturais; Riscos à saúde (mofo); Desgaste do forro (buracos);

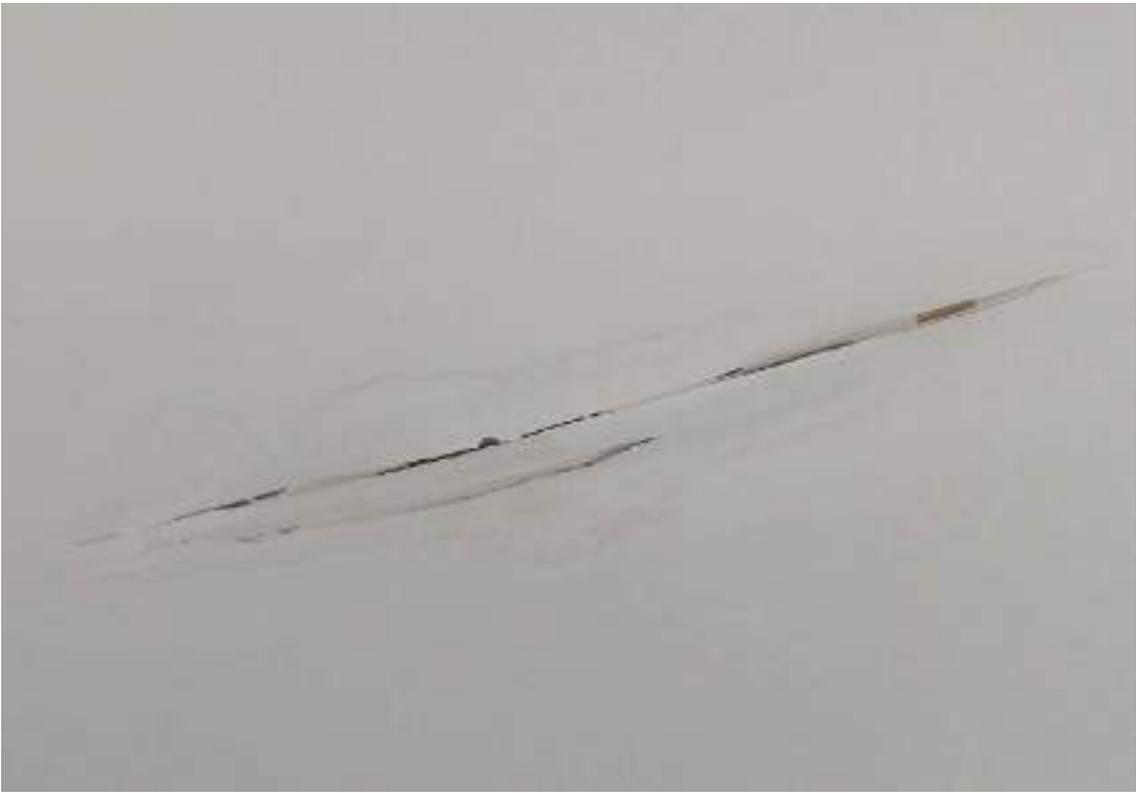
Sala de aula 305 - 2º andar - Bloco UA5	Umidade; Falta de manutenção; Ausência de impermeabilização;	Danos estruturais; Riscos à saúde (mofo); Desgaste do forro;

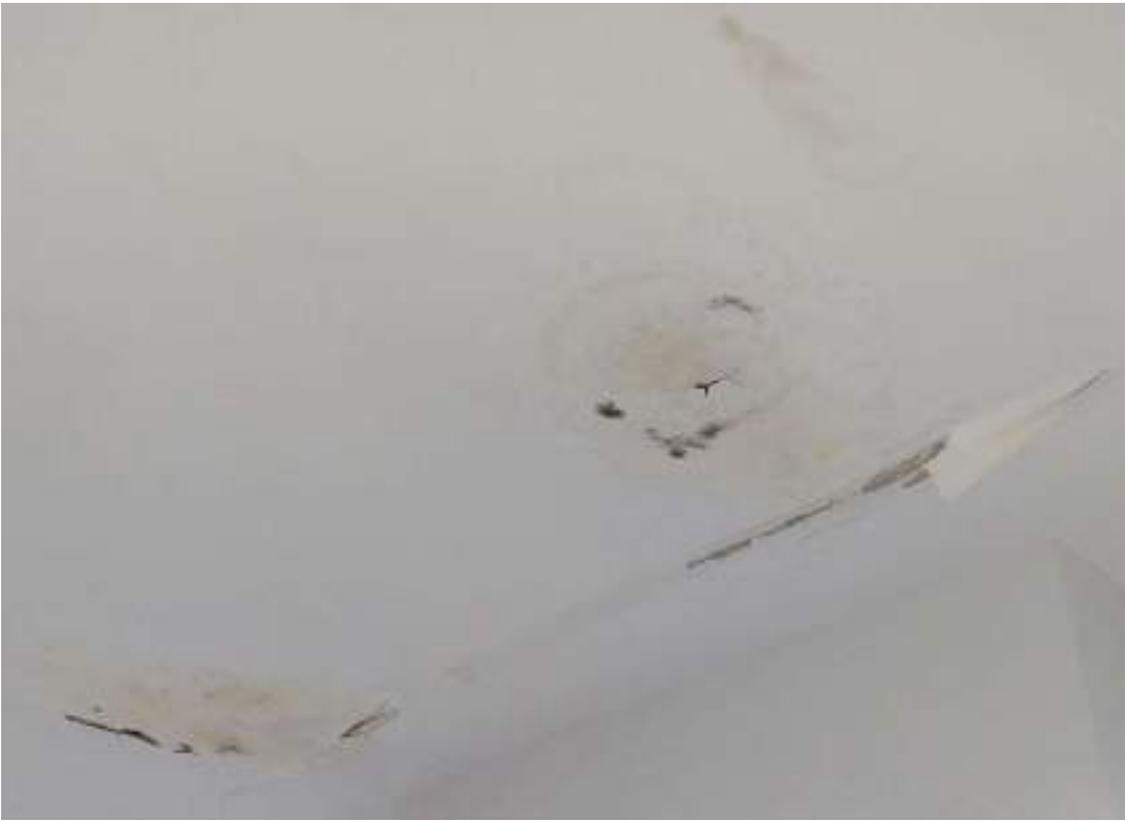
Sala de aula 304 - 2º andar - Bloco UA5	Umidade; Falta de manutenção; Ausência de impermeabilização;	Danos estruturais; Riscos à saúde (mofo); Desgaste do forro (buracos);

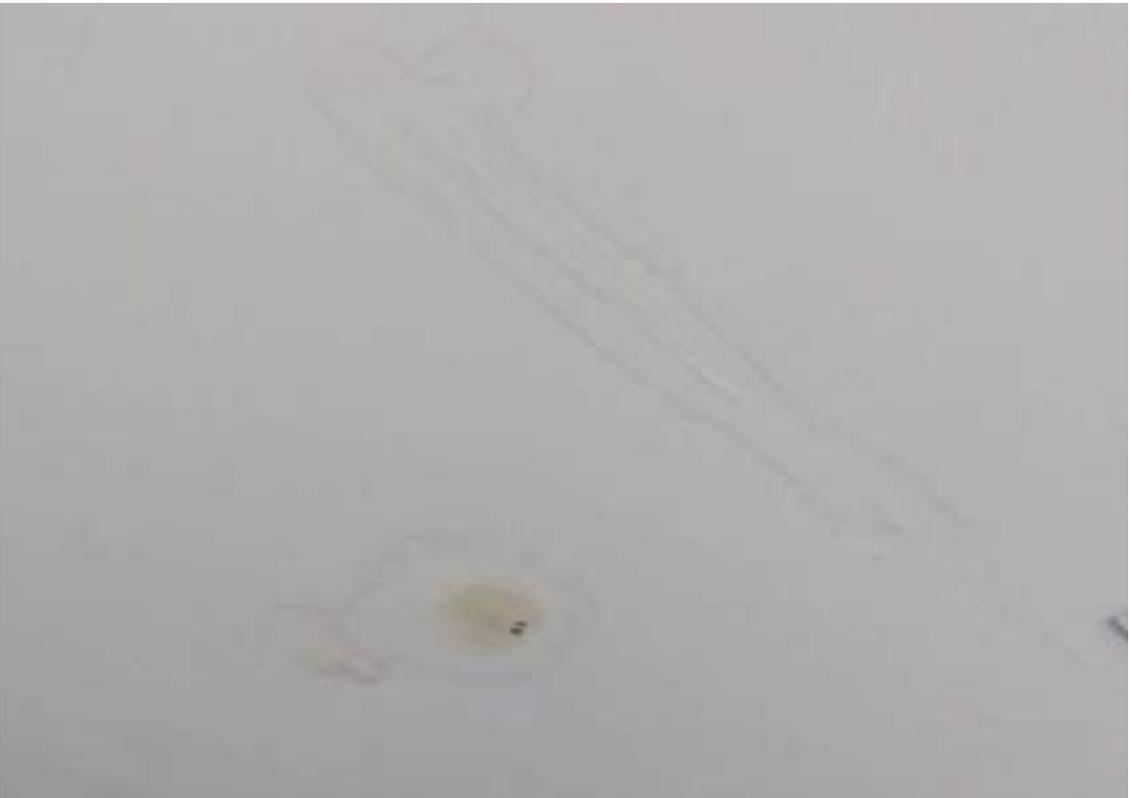
Sala de aula 302 - 2º andar - Bloco UA5	Umidade; Falta de manutenção; Ausência de impermeabilização;	Danos estruturais; Riscos à saúde (mofo); Desgaste do forro;

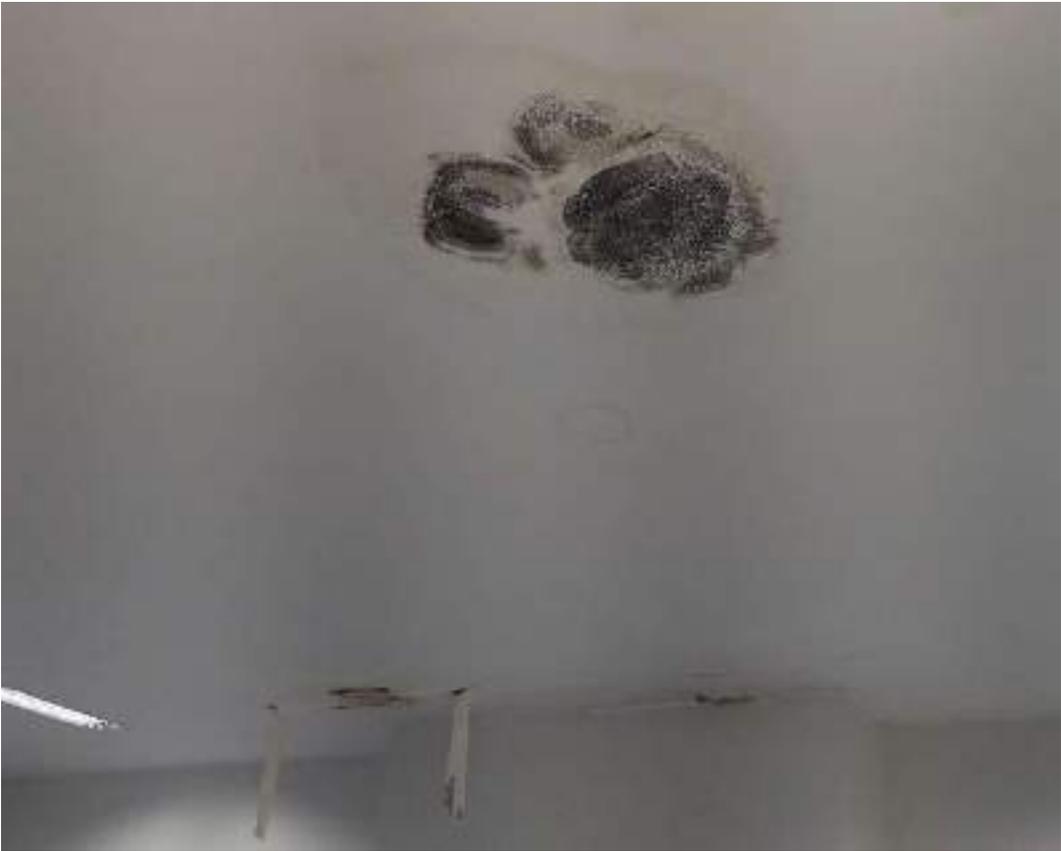
Sala de aula 301 - 2º andar - Bloco UA5	Umidade; Falta de manutenção; Ausência de impermeabilização;	Danos estruturais; Riscos à saúde (mofo); Desgaste do forro;

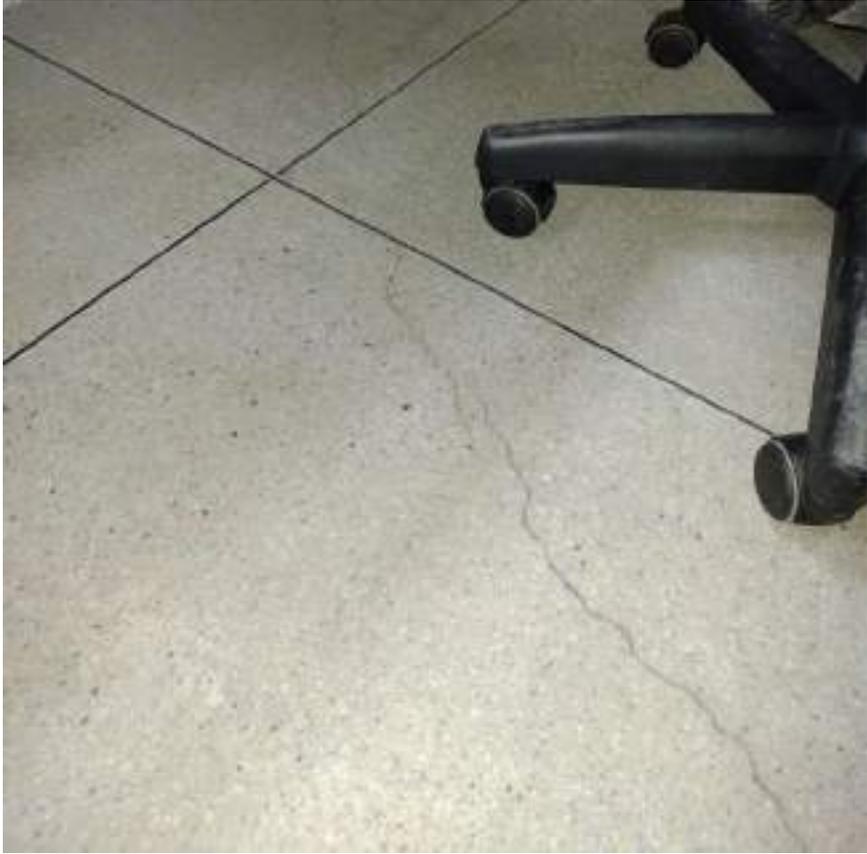
Sala de aula 301 - 2º andar - Bloco UA5	Movimentação estrutural; Variação térmica; Materiais de baixa qualidade; Má execução;	Infiltração de água; Danos estéticos; Expansão da fissura;

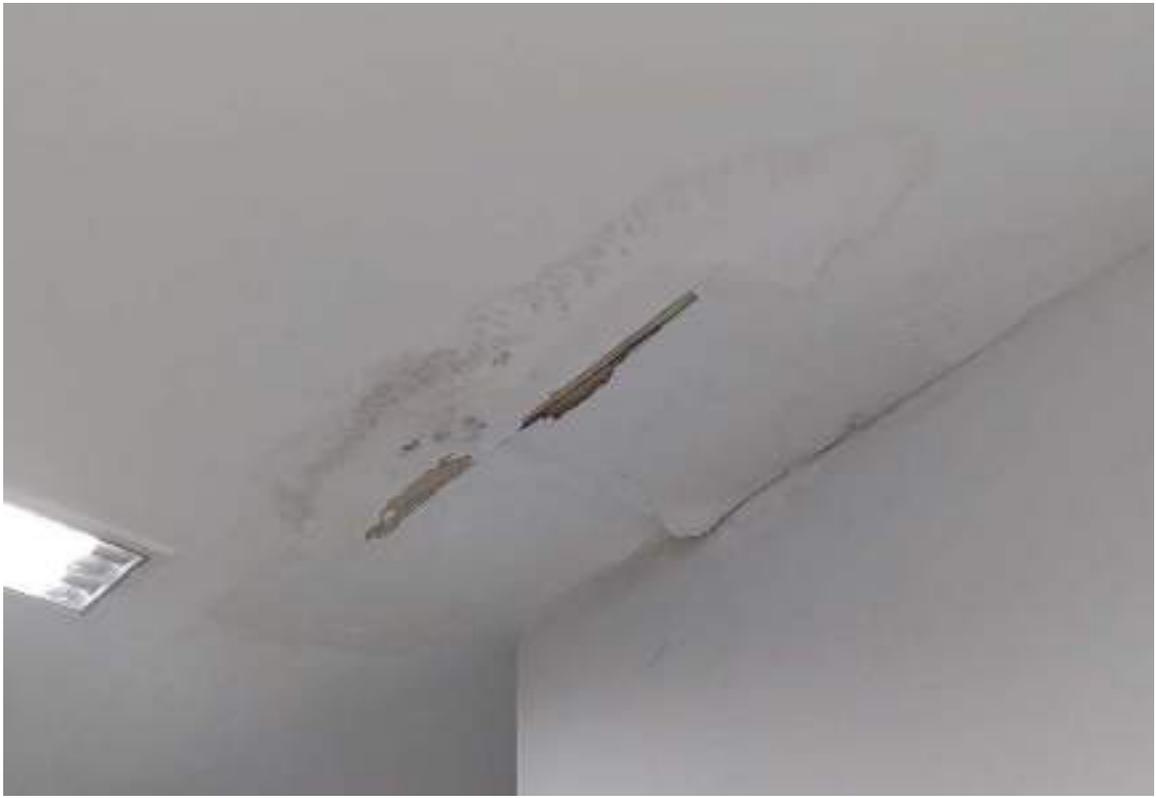
Auditório - 1º andar - Bloco UA5	Umidade; Falta de manutenção; Ausência de impermeabilização;	Danos estruturais; Riscos à saúde (mofo); Desgaste do forro (buracos);

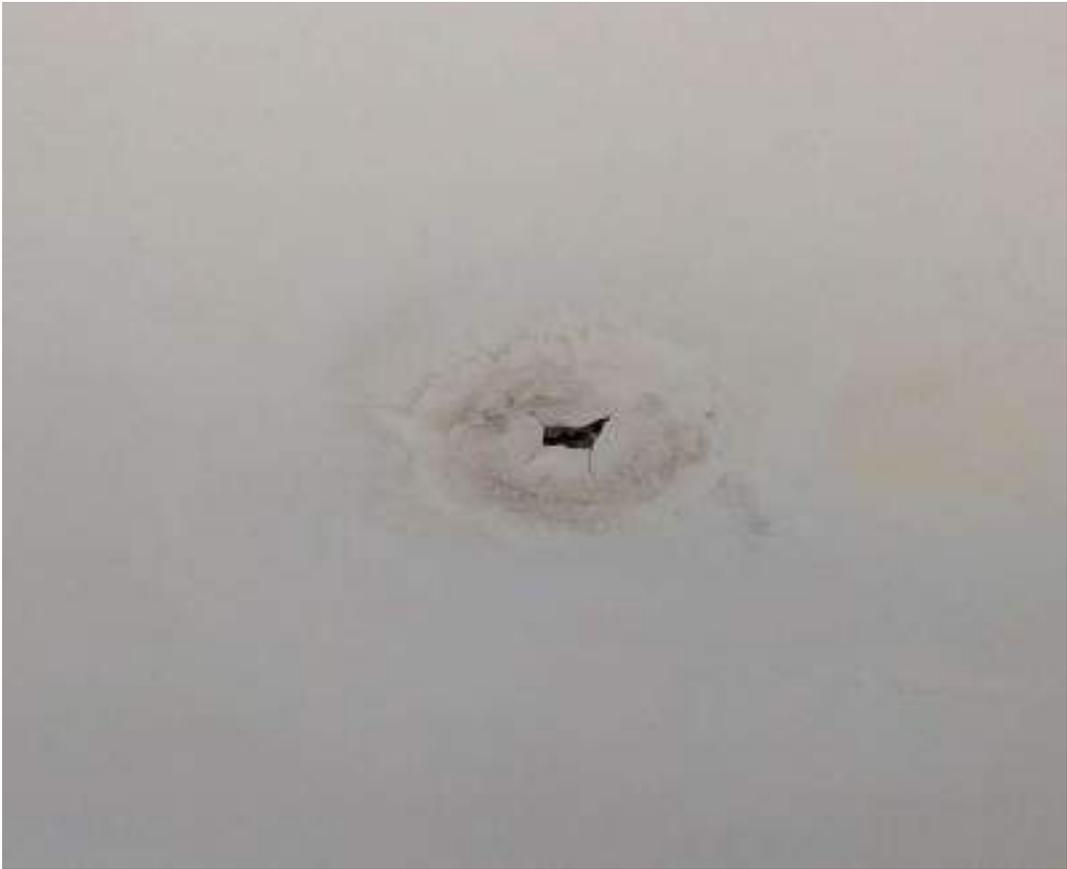
Sala de aula 101 - Térreo - Bloco UA5	Umidade; Falta de manutenção; Ausência de impermeabilização;	Danos estruturais; Riscos à saúde (mofo); Desgaste do forro (buracos);

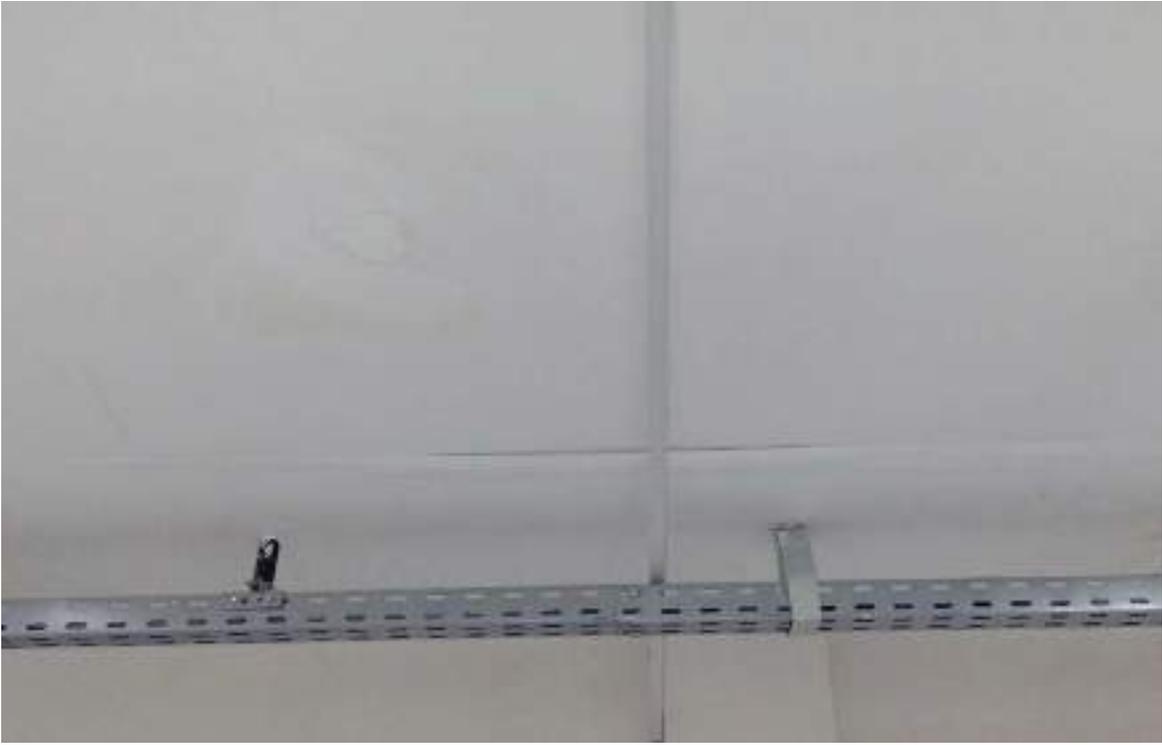
Coordenação de Controle Acadêmico (CAA) - Térreo - Bloco UA5	Umidade; Falta de manutenção; Ausência de impermeabilização;	Danos estruturais; Riscos à saúde (mofo); Desgaste do forro;

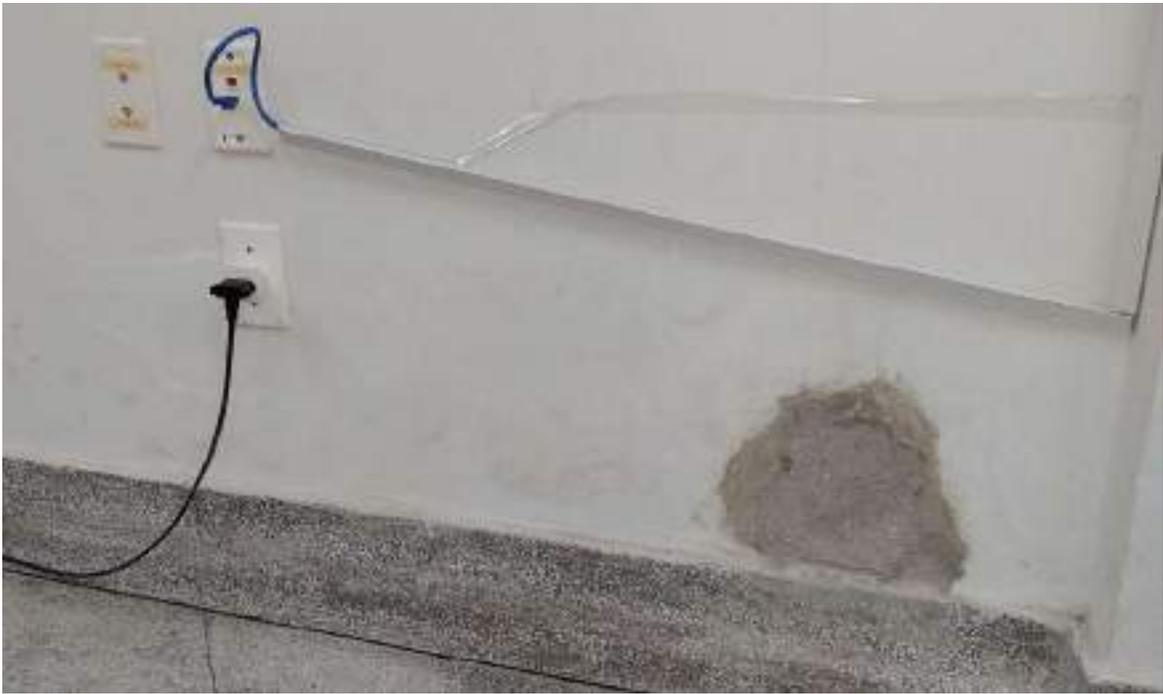
Coordenação de Controle Acadêmico (CAA) - Térreo - Bloco UA5	Umidade; Falta de manutenção; Ausência de impermeabilização;	Danos estruturais; Riscos à saúde (mofo); Desgaste da pintura; Riscos elétricos;

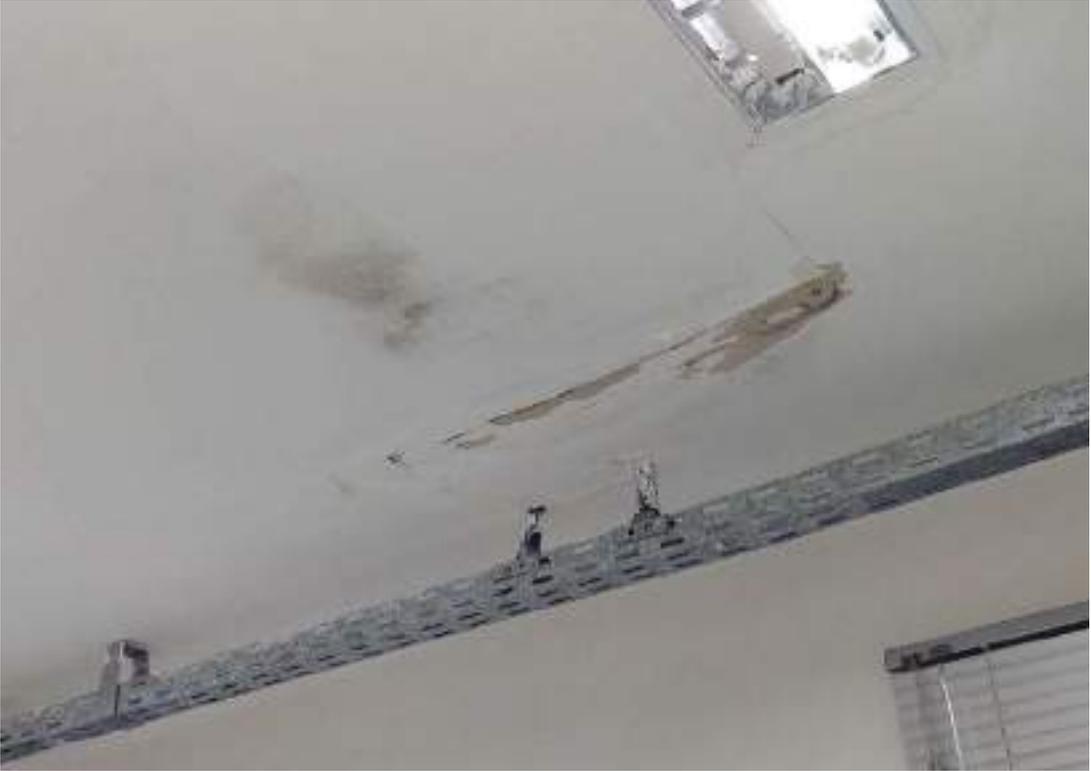
<p>Coordenação Local de Acessibilidade e Inclusão 1 (CLAI 1) - Térreo - Bloco UA5</p>	<p>Umidade; Falta de manutenção; Ausência de impermeabilização;</p>	<p>Danos estruturais; Riscos à saúde (mofo); Desgaste do forro; Riscos elétricos;</p>

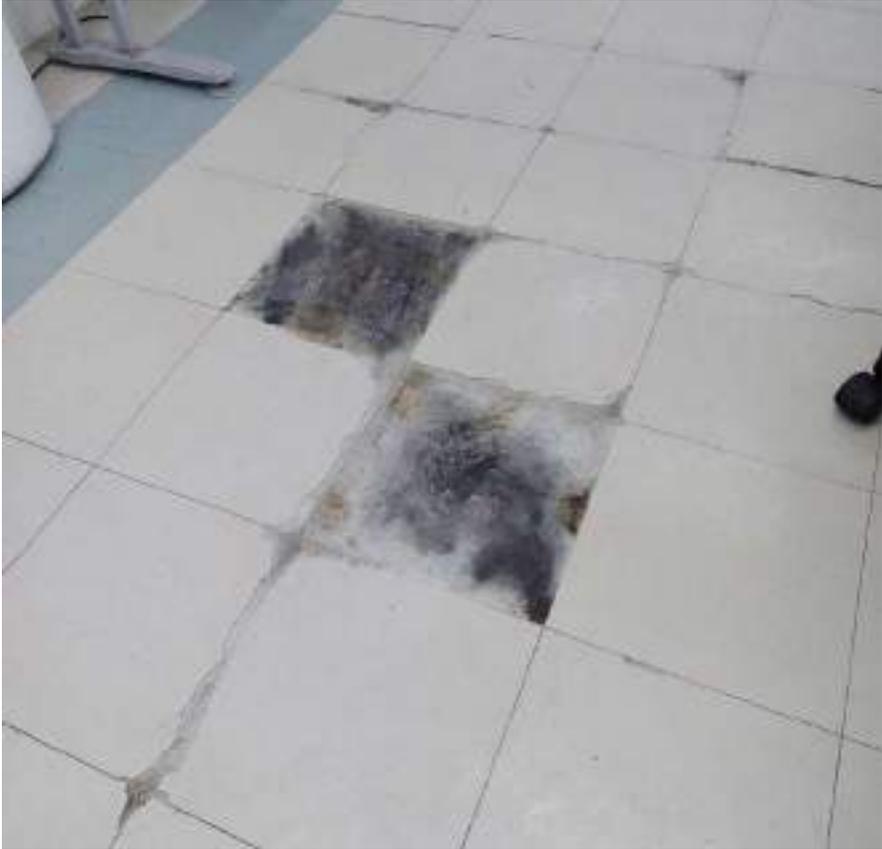
Sala dos Professores - Térreo - UA1	Variação térmica; Materiais de baixa qualidade; Má execução; Umidade;	Danos estéticos; Fissuração;

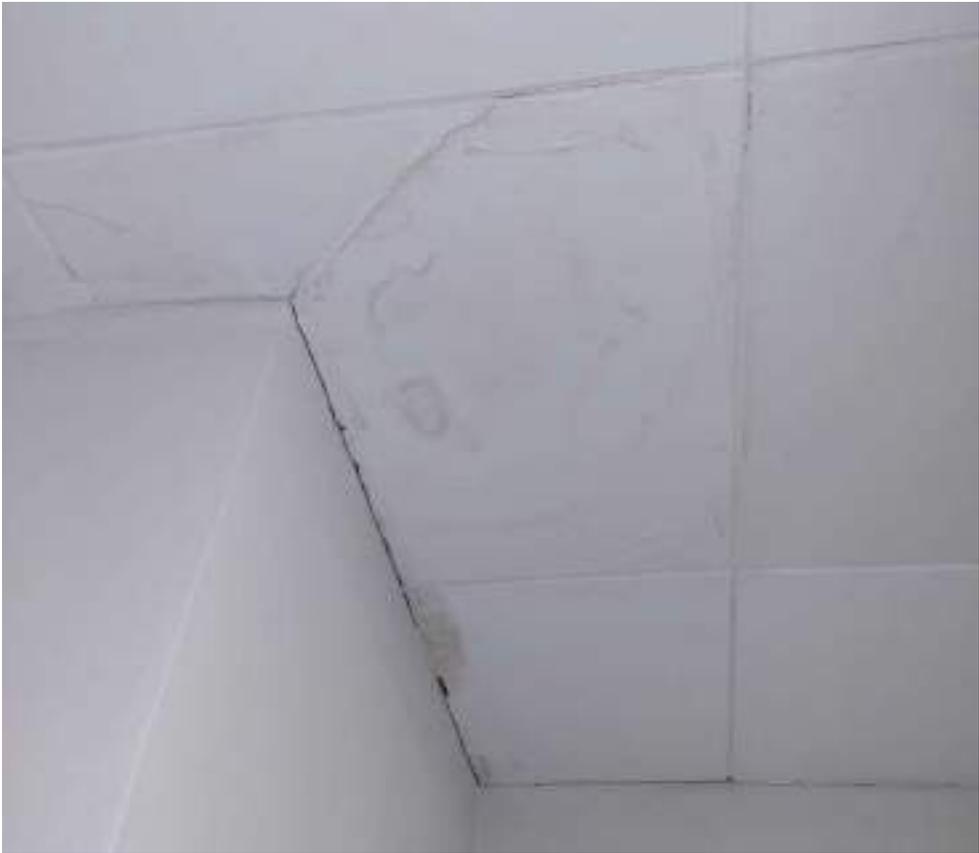
Sala dos Professores - Térreo - UA1	Umidade; Falta de manutenção; Ausência de impermeabilização;	Danos estruturais; Riscos à saúde (mofo); Desgaste do forro;

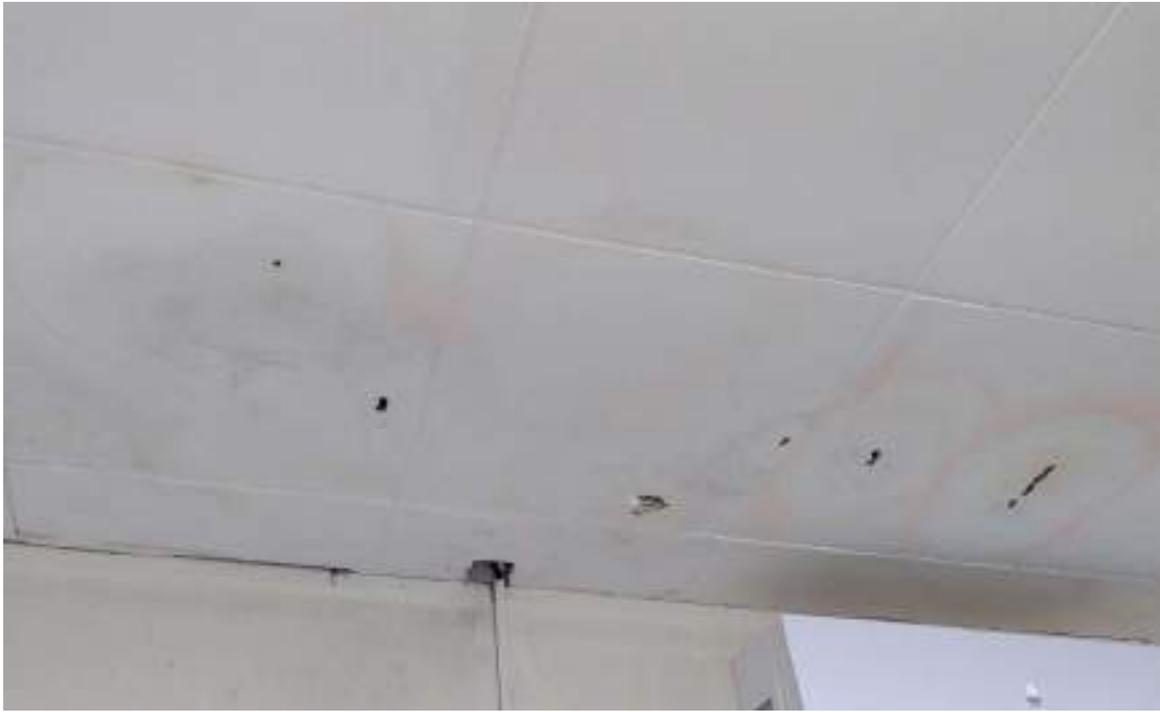
Laboratório de Mecânica dos Solos - Térreo - UA1	Umidade; Falta de manutenção; Ausência de impermeabilização;	Danos estruturais; Riscos à saúde (mofo); Desgaste do forro (buracos);

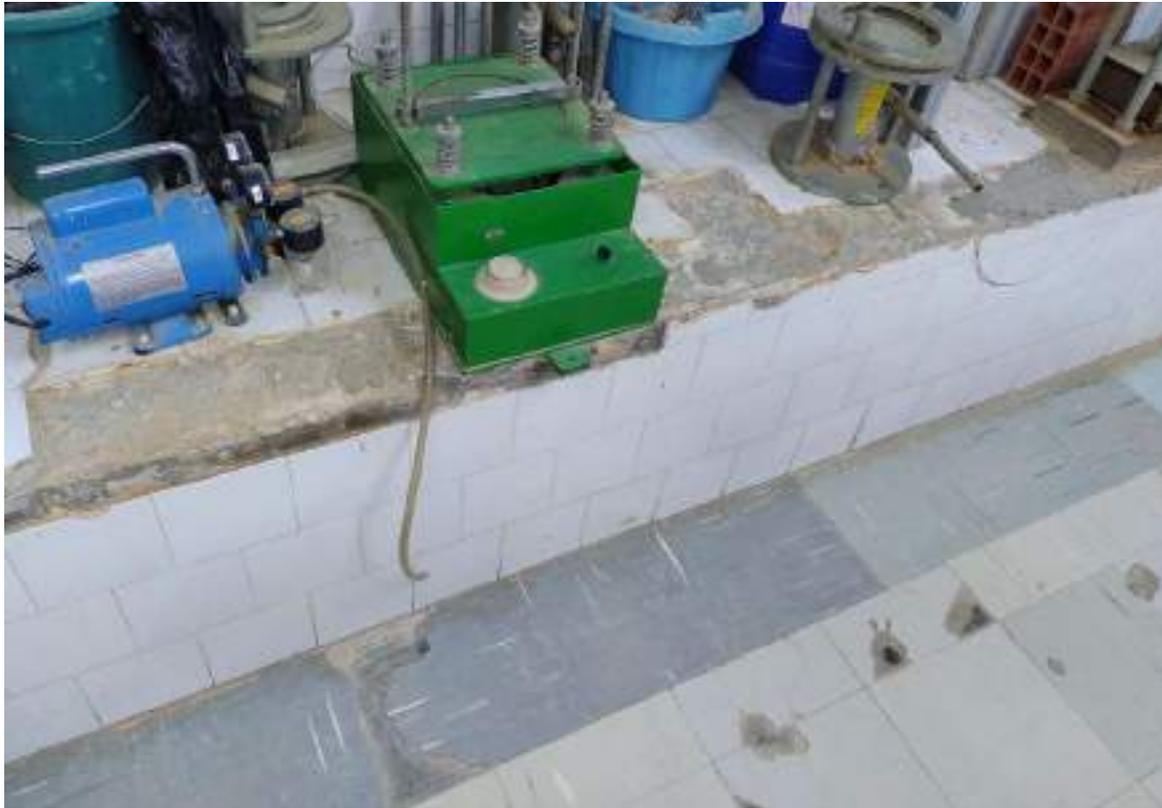
Laboratório de Mecânica dos Solos - Térreo - UA1	Variação térmica; Materiais de baixa qualidade; Má execução; Umidade;	Danos estéticos; Fissuração; Riscos à segurança; Danos nos equipamentos;

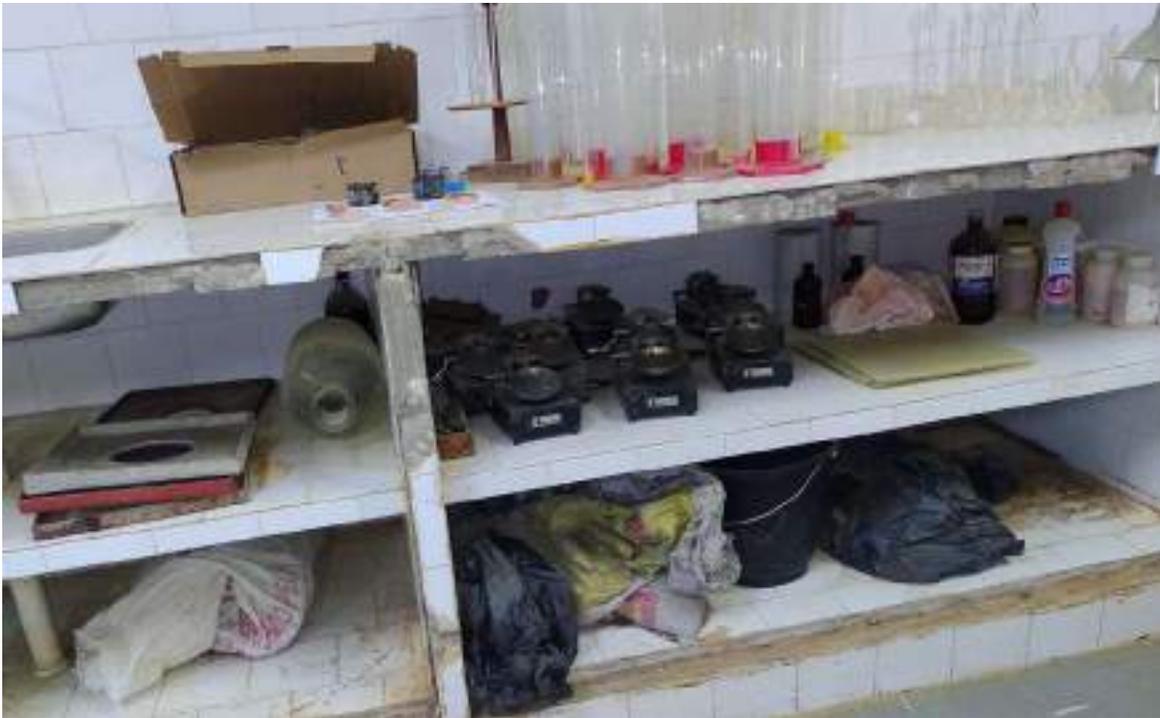
Laboratório de Mecânica dos Solos - Térreo - UA1	Variação térmica; Materiais de baixa qualidade; Má execução; Umidade;	Danos estéticos; Fissuração; Riscos à segurança; Danos nos equipamentos; Corrosão das armaduras;

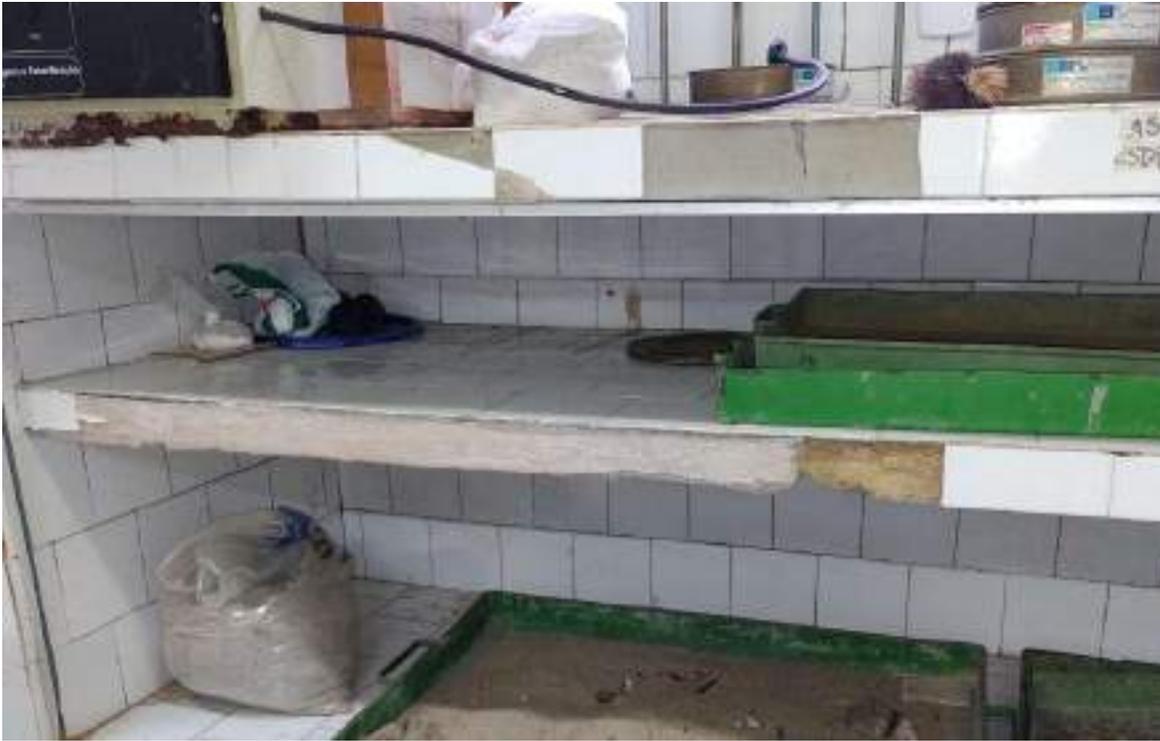
Laboratório de Materiais de Construção 1 - Térreo - UA1	Variação térmica; Materiais de baixa qualidade; Má execução; Umidade;	Danos estéticos; Fissuração; Riscos à segurança; Danos nos equipamentos; Corrosão das armaduras;

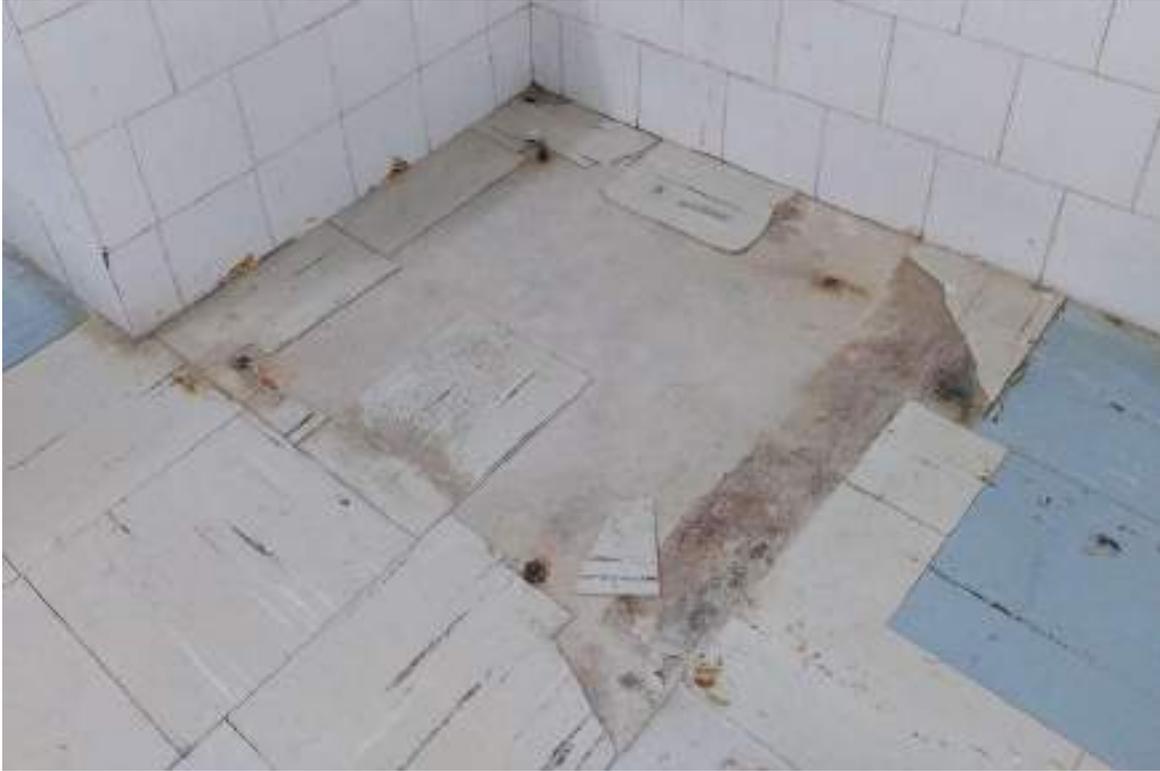
Laboratório de Materiais de Construção 1 - Térreo - UA1	Variação térmica; Materiais de baixa qualidade; Má execução; Umidade;	Danos estéticos; Riscos à segurança;

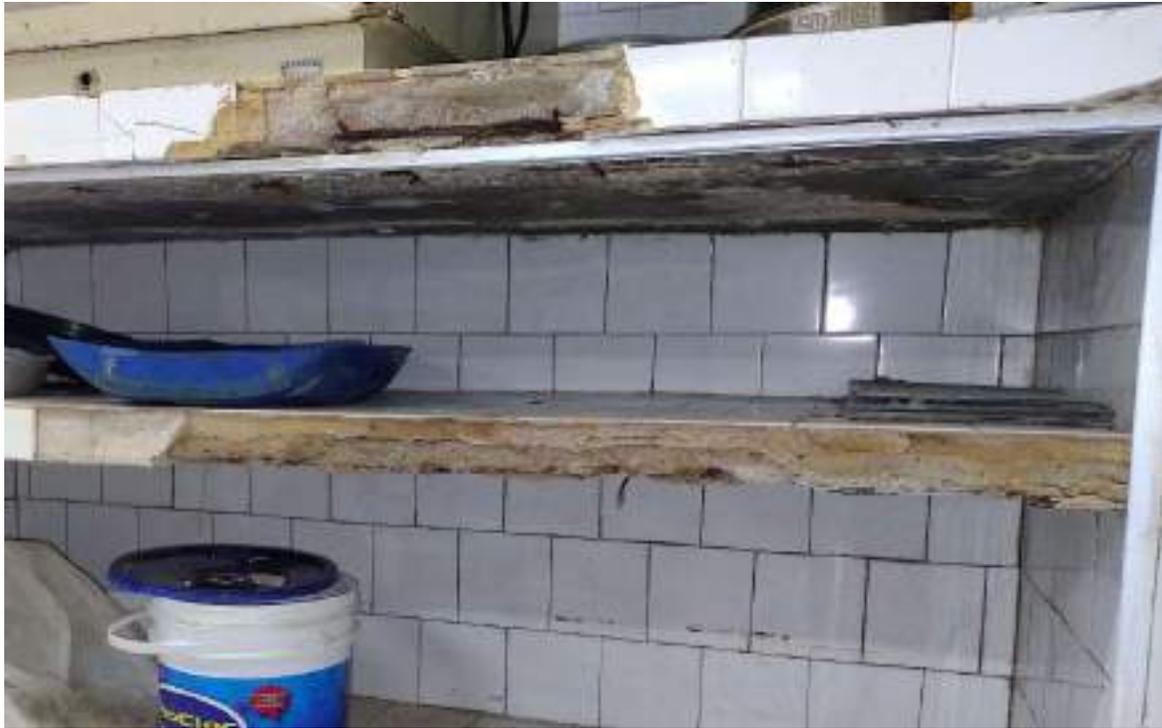
Laboratório de Materiais de Construção 1 - Térreo - UA1	Cobrimento inadequado; Umidade; Carbonatação; Destacamento cerâmico;	Redução da resistência estrutural; Expansão do concreto; Exposição a agentes agressivos (CO ₂); Risco de colapso; Danos nos equipamentos;

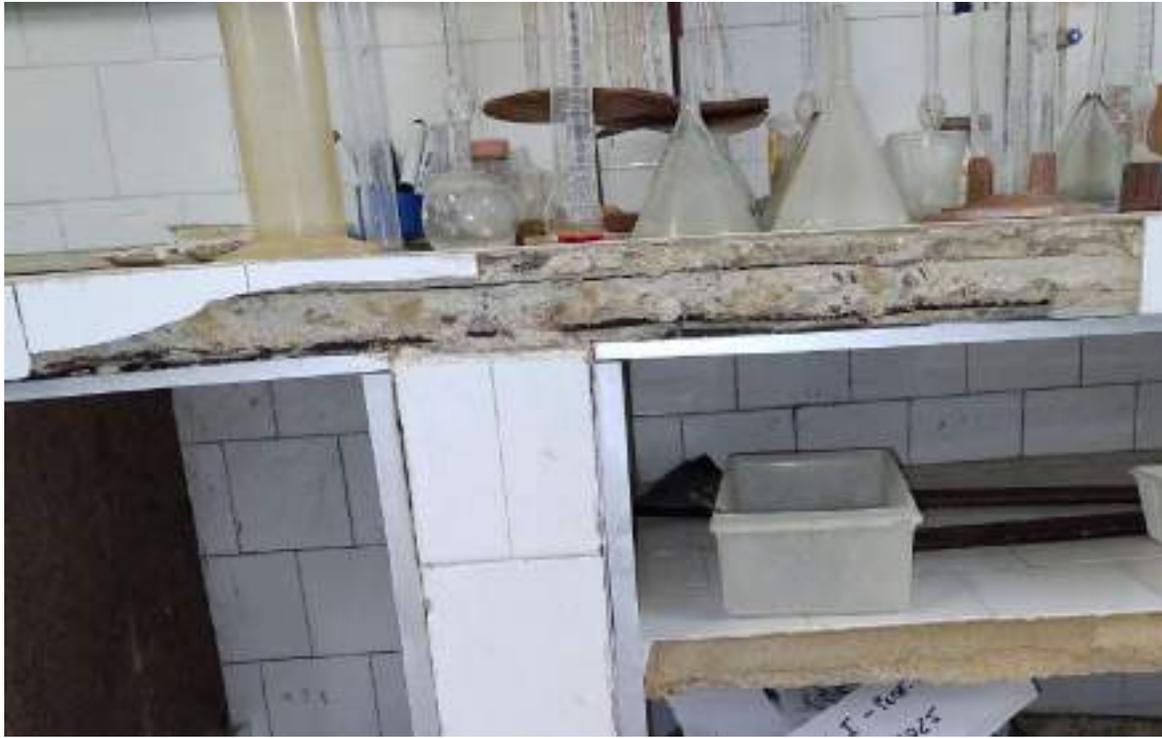
Laboratório de Materiais de Construção 1 - Térreo - UA1	Cobrimento inadequado; Umidade; Carbonatação; Destacamento cerâmico;	Redução da resistência estrutural; Expansão do concreto; Exposição a agentes agressivos (CO ₂); Risco de colapso; Danos nos equipamentos;

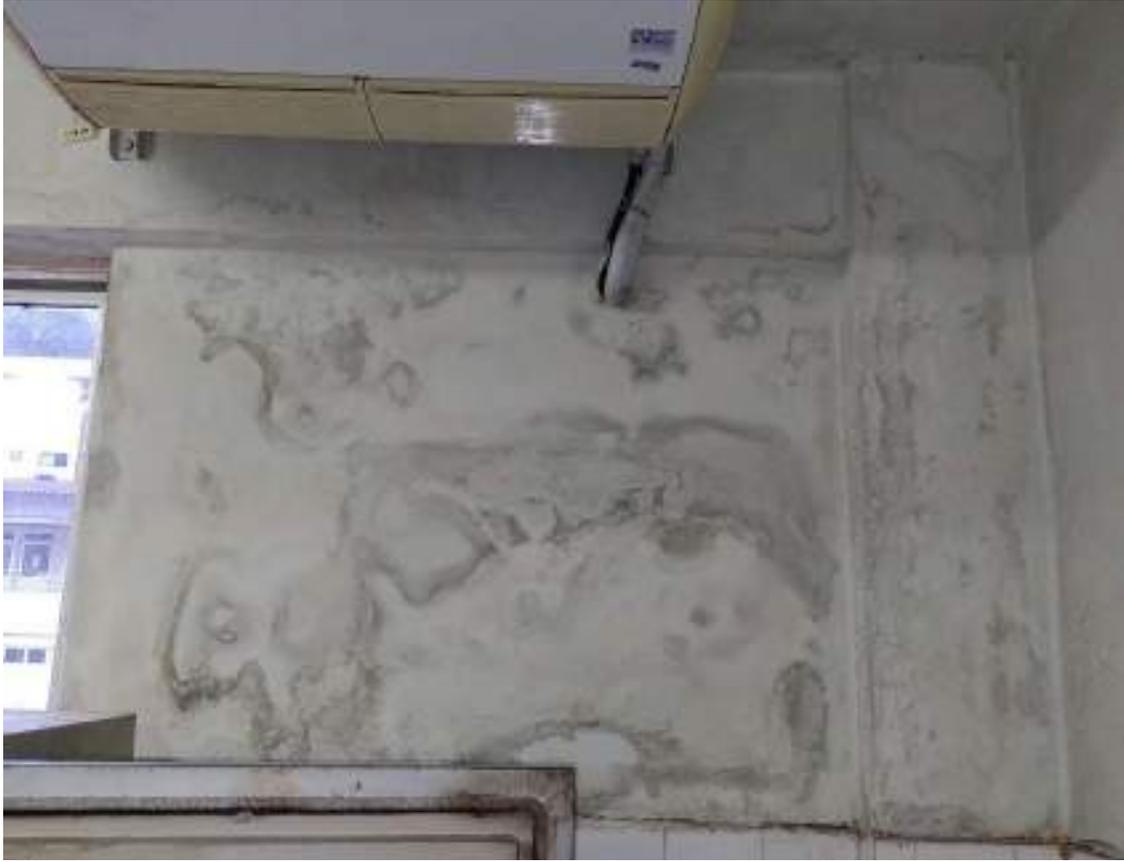
Laboratório de Materiais de Construção 1 - Térreo - UA1	Umidade; Falta de manutenção; Ausência de impermeabilização;	Danos estruturais; Riscos à saúde (mofo); Desgaste da pintura;

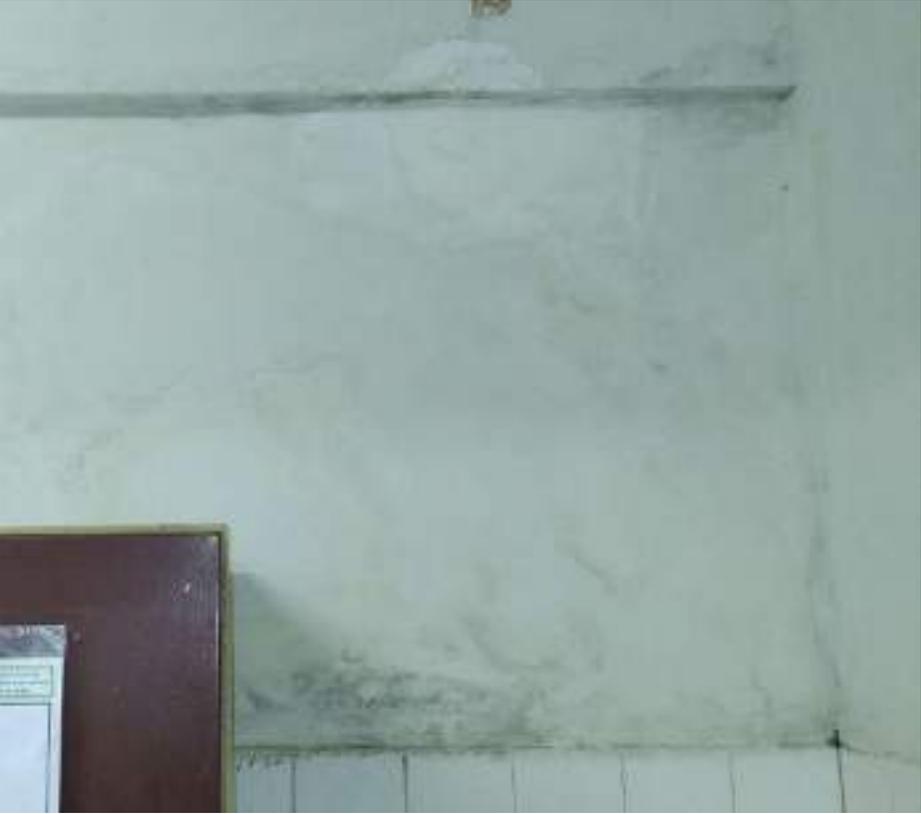
Laboratório de Pavimentação - Térreo - UA1	Umidade; Falta de manutenção; Ausência de impermeabilização;	Danos estruturais; Riscos à saúde (mofo); Desgaste da pintura;

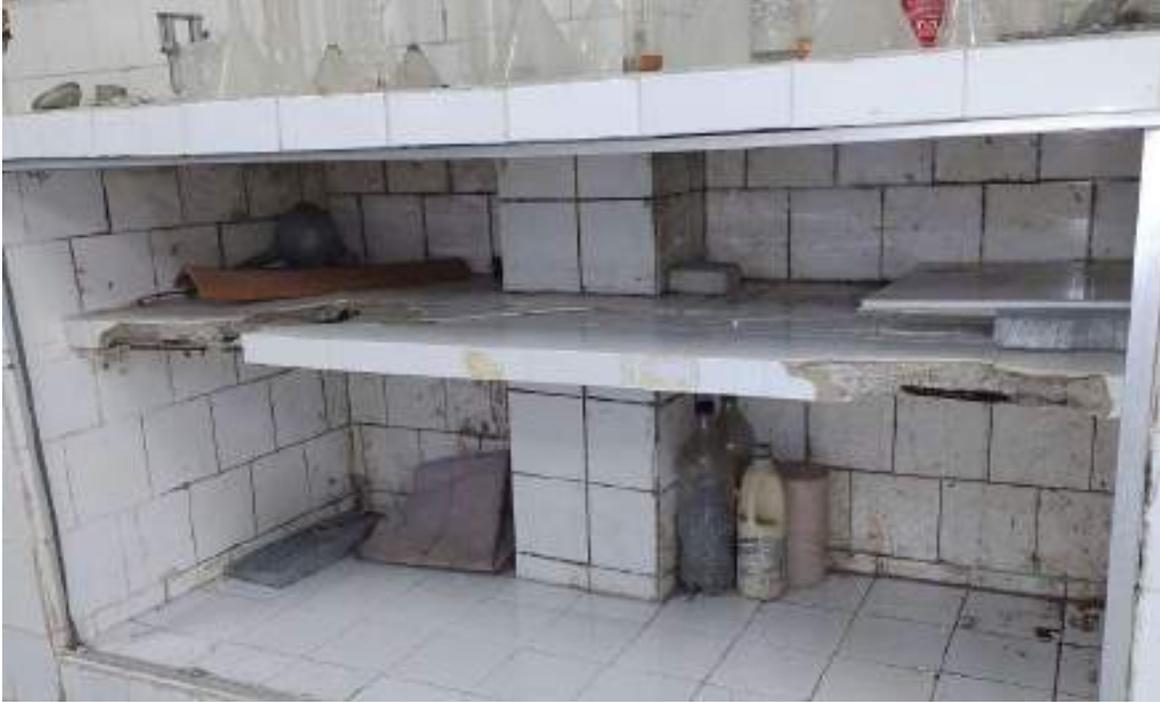
Laboratório de Pavimentação - Térreo - UA1	Cobrimento inadequado; Umidade; Carbonatação; Destacamento cerâmico;	Redução da resistência estrutural; Expansão do concreto; Exposição a agentes agressivos (CO ₂); Risco de colapso; Danos nos equipamentos;

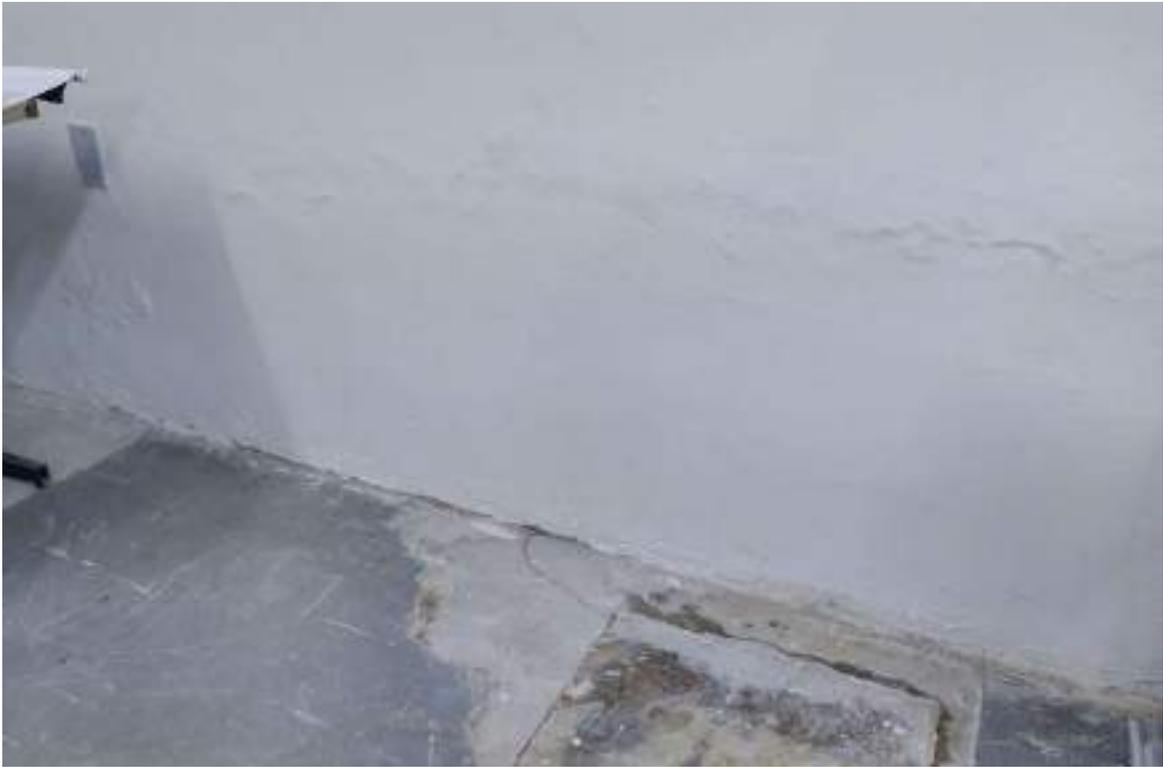
Sala de Pesquisa - Térreo - UA1	Umidade; Falta de manutenção; Ausência de impermeabilização;	Danos estruturais; Riscos à saúde (mofo); Desgaste da pintura;
