**DIAGNÓSTICO DAS MANIFESTAÇÕES PATOLÓGICAS NO IFPB - CAMPUS
JOÃO PESSOA: BLOCOS DA UA1 E UA5**

Trabalho de Conclusão de Curso apresentado ao Curso Superior de Bacharelado em Engenharia Civil do Instituto Federal de Educação, Ciência e Tecnologia da Paraíba, como requisito curricular obrigatório para obtenção do título de Engenheiro(a) Civil.

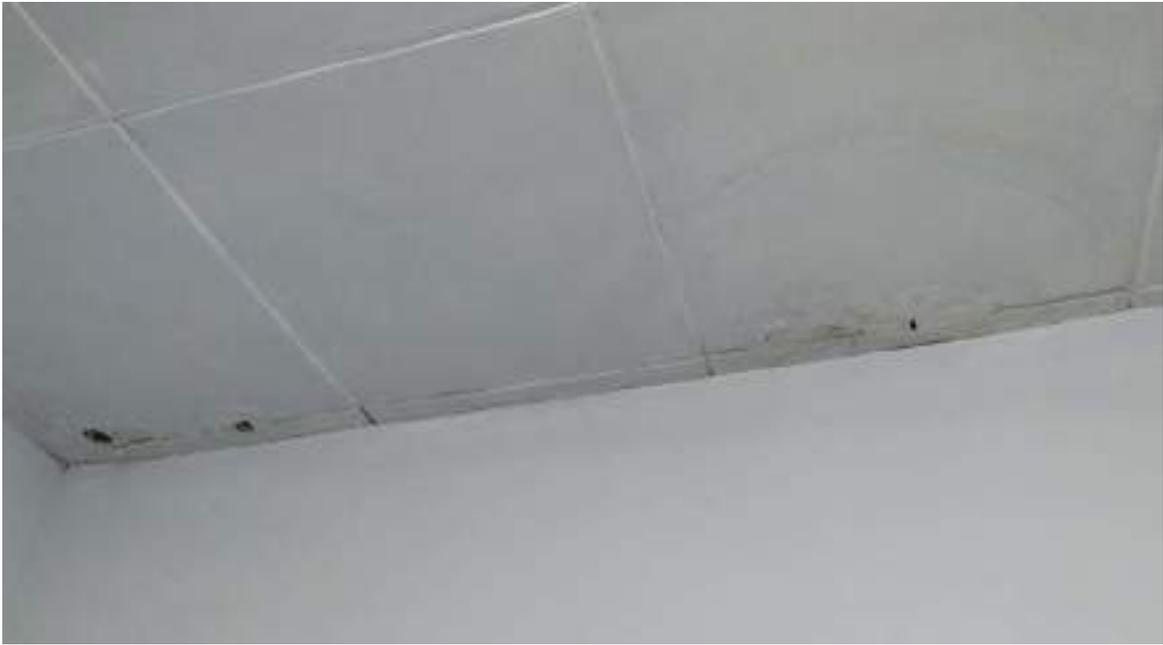
Sala de Pesquisa - Térreo - UA1	Umidade; Falta de manutenção; Ausência de impermeabilização;	Danos estruturais; Riscos à saúde (mofo); Desgaste do forro (buracos);

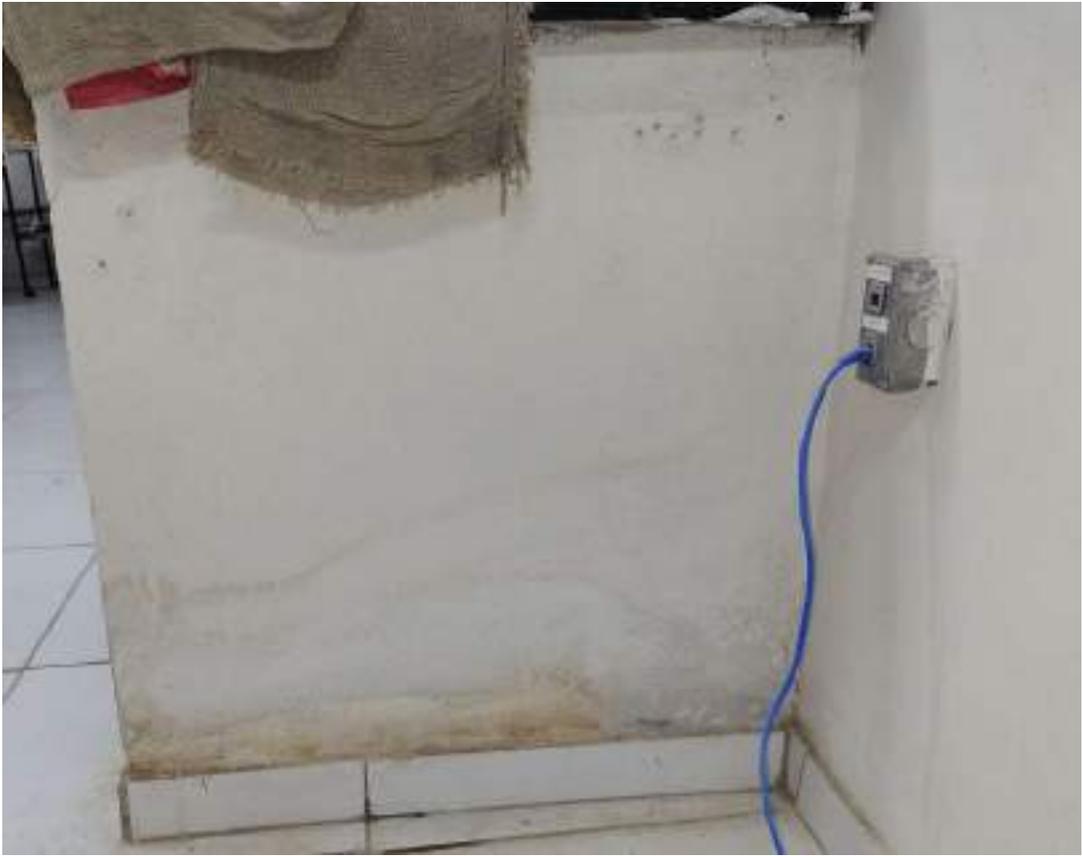
Laboratório de Ensaio Mecânicos e Desempenho das Construções - Térreo - UA1	Umidade; Falta de manutenção; Ausência de impermeabilização;	Danos estruturais; Riscos à saúde (mofo); Desgaste da pintura; Riscos elétricos;

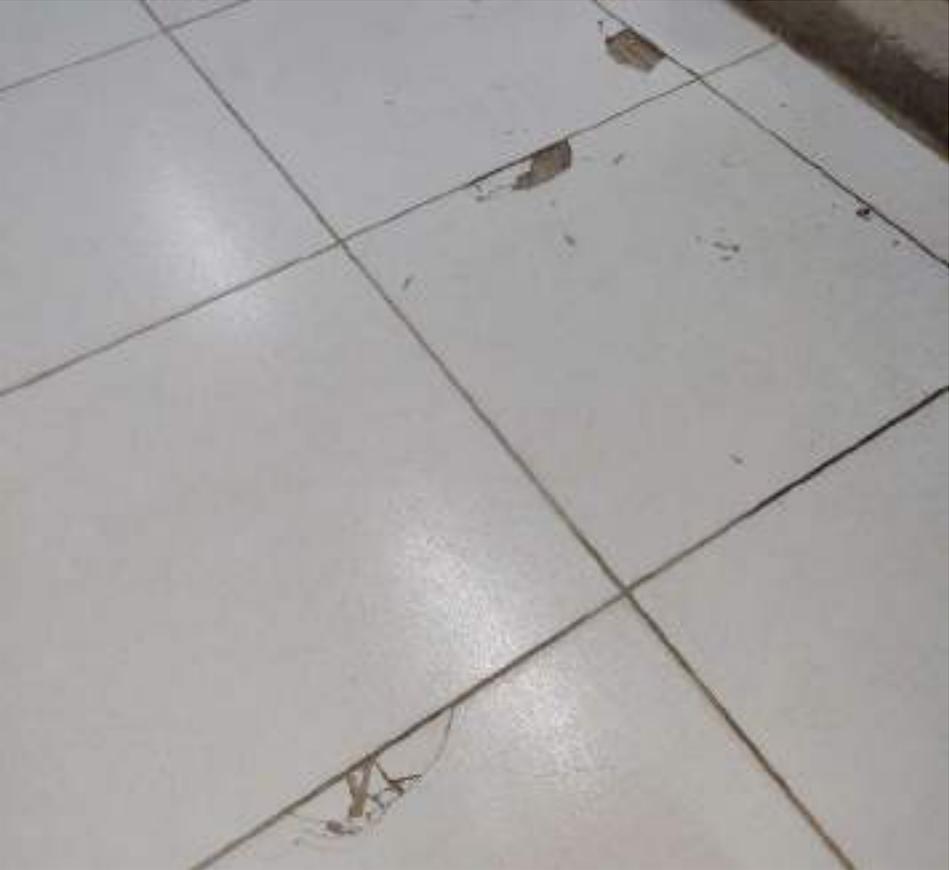
Laboratório de Ensaio Mecânicos e Desempenho das Construções - Térreo - UA1	Materiais de baixa qualidade; Má execução; Impactos de cargas;	Danos estéticos; Fissuração; Riscos à segurança;

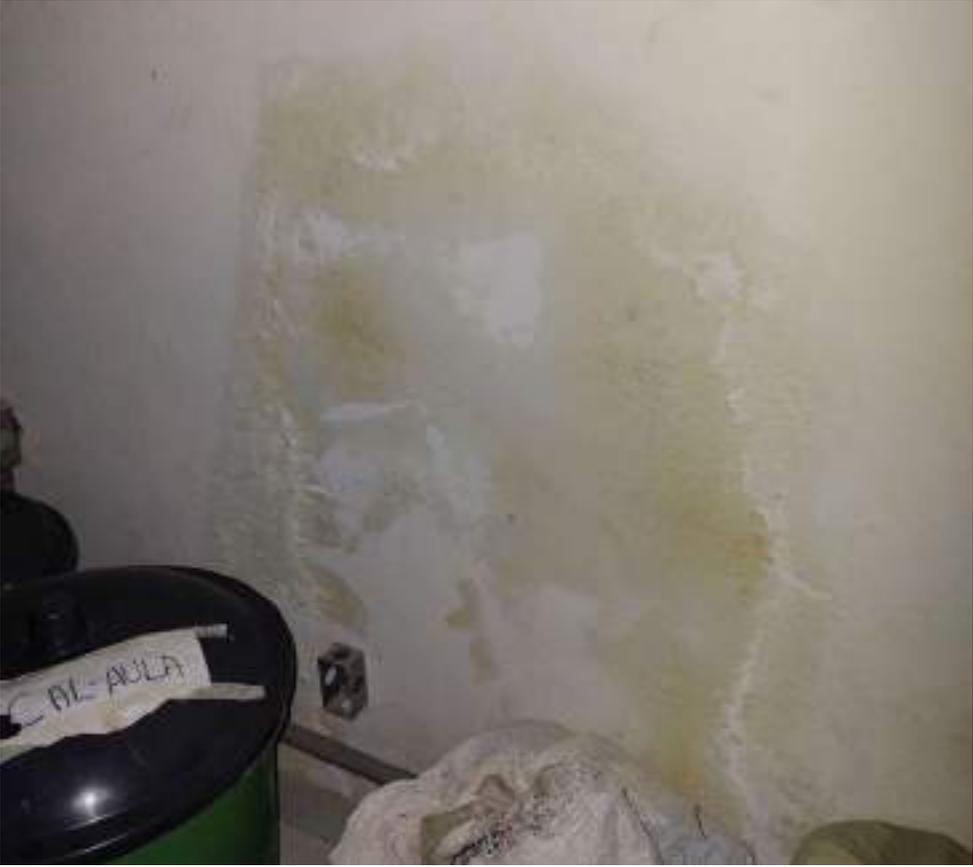
Laboratório de Inovação e Impressão 3DCP - Térreo - UA1	Umidade; Falta de manutenção; Ausência de impermeabilização;	Danos estruturais; Riscos à saúde (mofo); Desgaste da pintura;

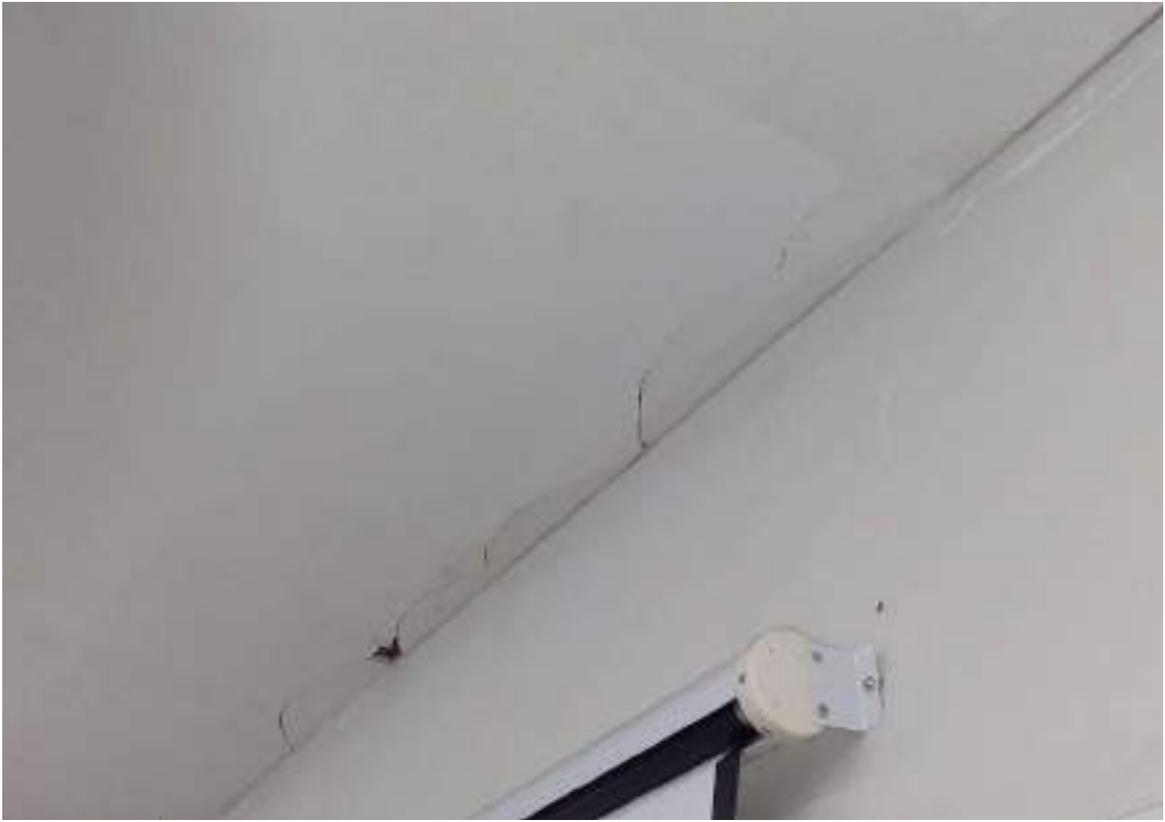
Sala de Desenho 2 - Térreo - Bloco de Design - UA1	Movimentação estrutural; Variação térmica; Materiais de baixa qualidade; Má execução;	Infiltração de água; Danos estéticos (buracos); Expansão da fissura;

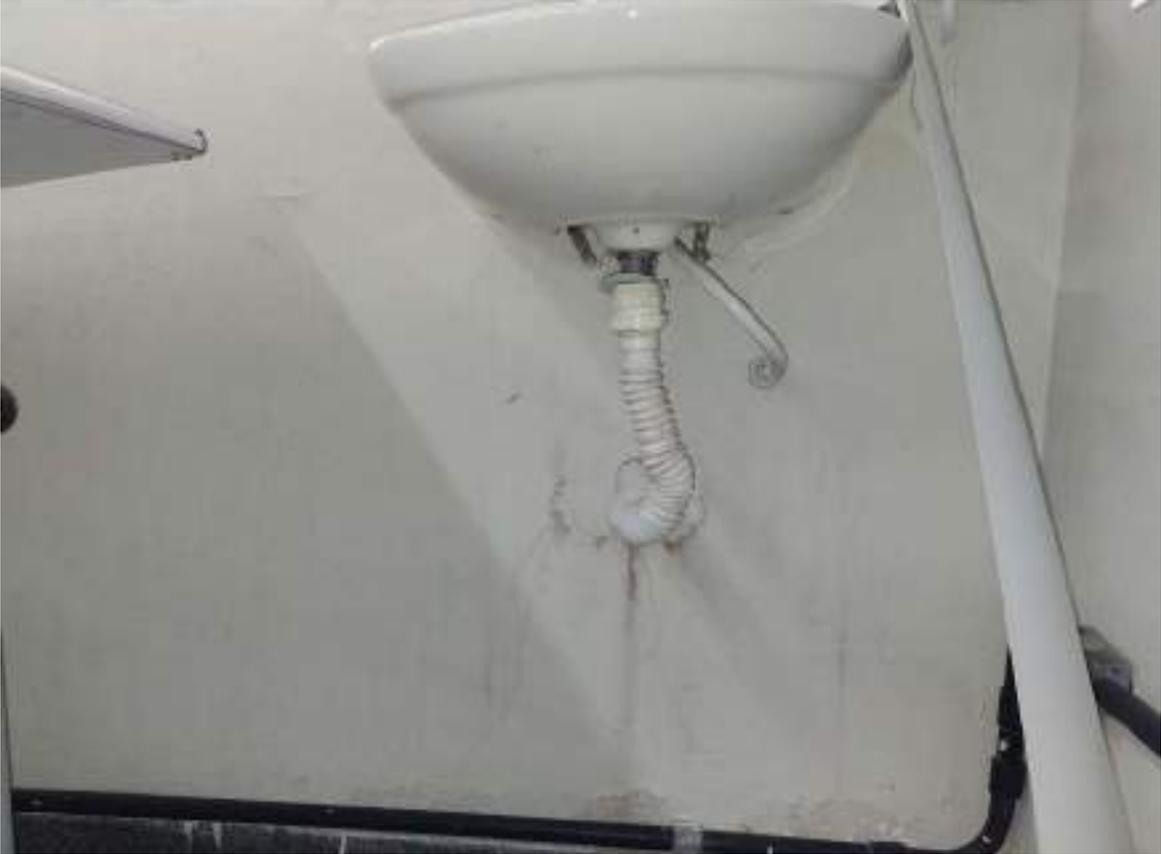
Sala de Desenho 3 - Térreo - Bloco de Design - UA1	Umidade; Vazamentos; Falta de manutenção; Ausência de impermeabilização;	Danos estruturais; Riscos à saúde (mofo); Desgaste da pintura;

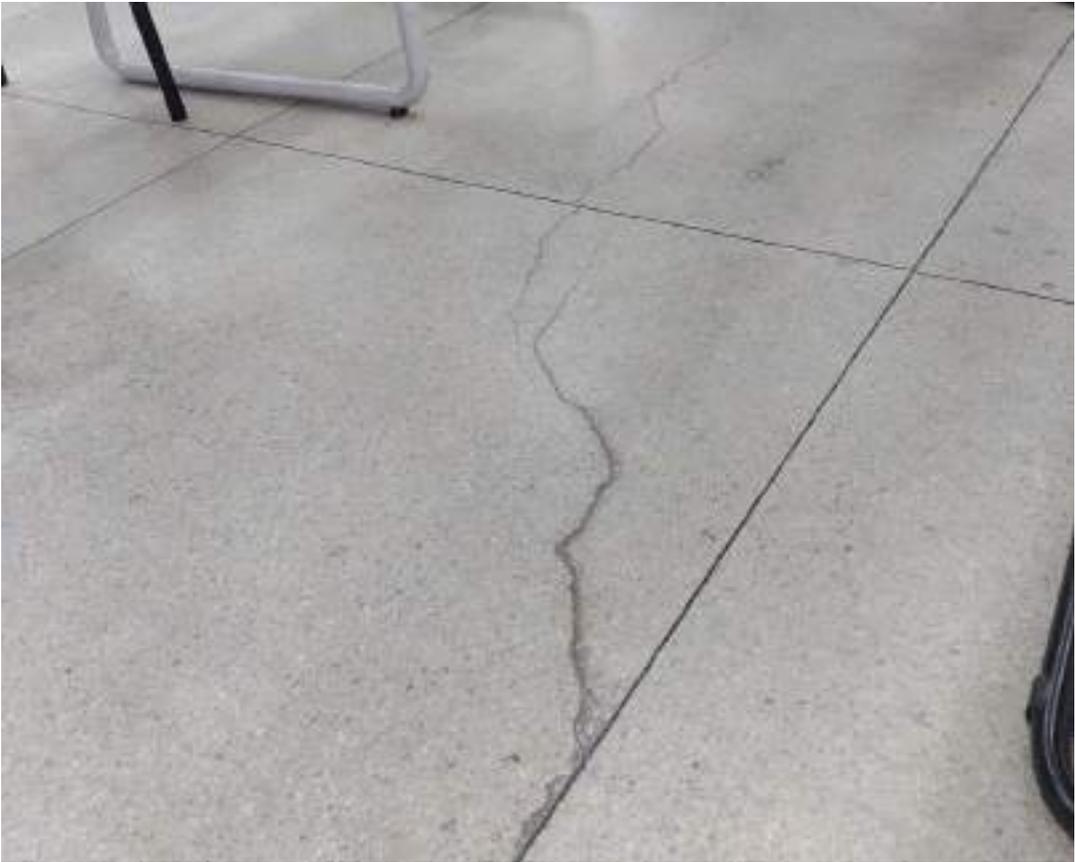
Sala de Desenho 3 - Térreo - Bloco de Design - UA1	Movimentação estrutural; Variação térmica; Materiais de baixa qualidade; Má execução;	Infiltração de água; Danos estéticos; Expansão da fissura;

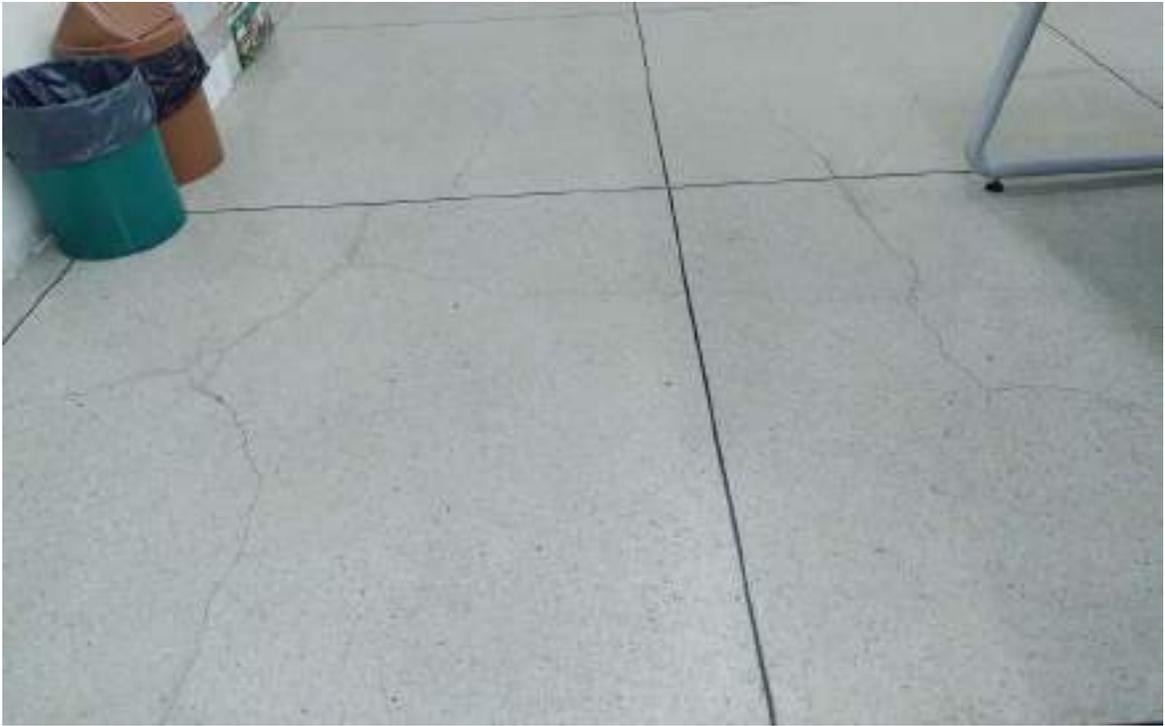
Ateliê Projeto 2 - 1º andar - Bloco de Design - UA1	Movimentação estrutural; Retração; Variação térmica; Materiais de baixa qualidade; Má execução;	Infiltração de água; Danos estéticos; Expansão da fissura;
