**MAPEAMENTO E ANÁLISE DE MANIFESTAÇÕES PATOLÓGICAS EM  
FACHADAS DE UMA INSTITUIÇÃO PÚBLICA: ESTUDO DE CASO NO  
MUNICÍPIO DE TRIUNFO-PB**

Trabalho de Conclusão de Curso submetido à Coordenação do Curso Bacharelado em Engenharia Civil do Instituto Federal de Educação, Ciência e Tecnologia da Paraíba-*Campus* Cajazeiras, como parte dos requisitos para a obtenção do Título de Bacharel em Engenharia Civil, sob Orientação do Prof. Me. Cicero Joelson Vieira Silva.

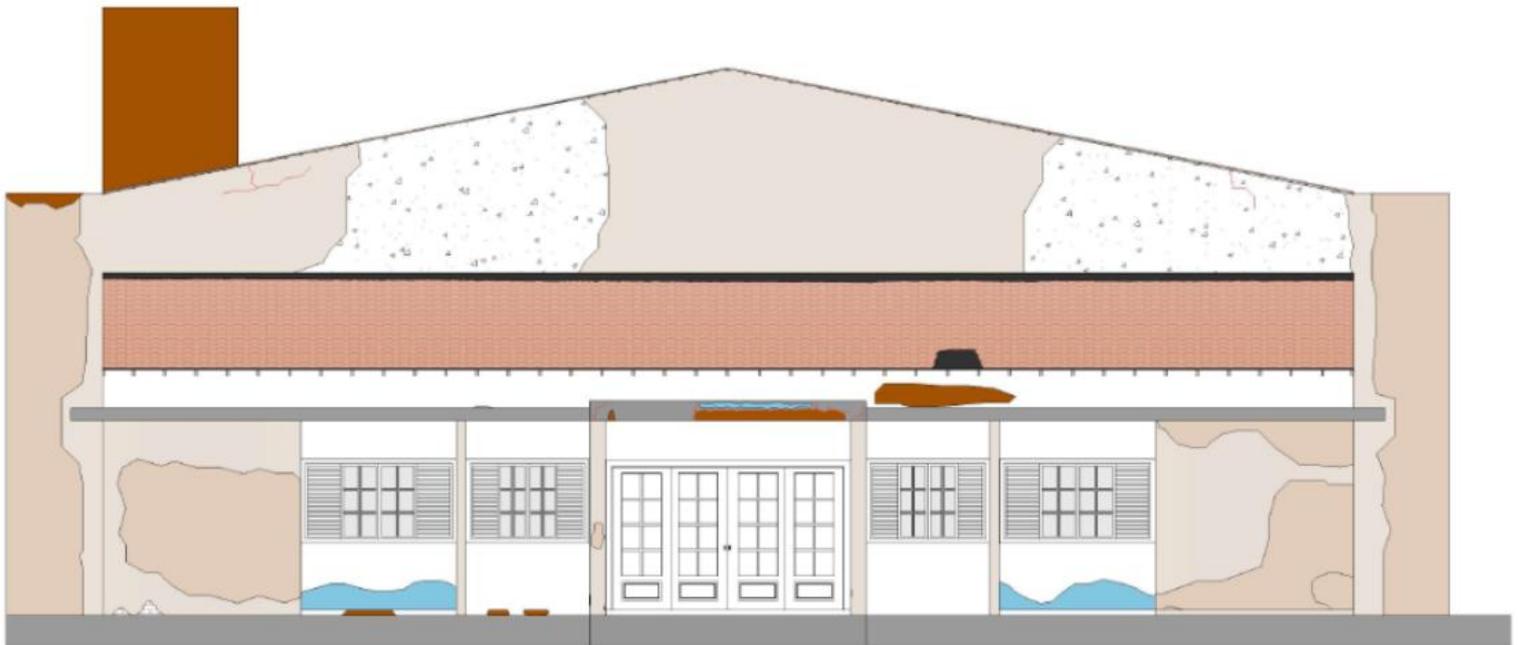
Figura 5 – Mapa de danos da fachada frontal.

A fachada frontal, representada no mapa de danos exposto na Figura 5, concentra a maior diversidade e intensidade de manifestações patológicas entre todas as analisadas.

Sua superfície encontra-se amplamente degradada, sem áreas visivelmente preservadas. A ocorrência mais predominante é a descamação da pintura. Também são identificadas eflorescências e sujidades em larga escala, além de infiltração abaixo das janelas, trincas distribuídas em vários pontos da alvenaria, deslocamento do reboco em parte do rodapé e deterioração da alvenaria na região conectada ao telhado, incluindo falhas estruturais no próprio telhado.

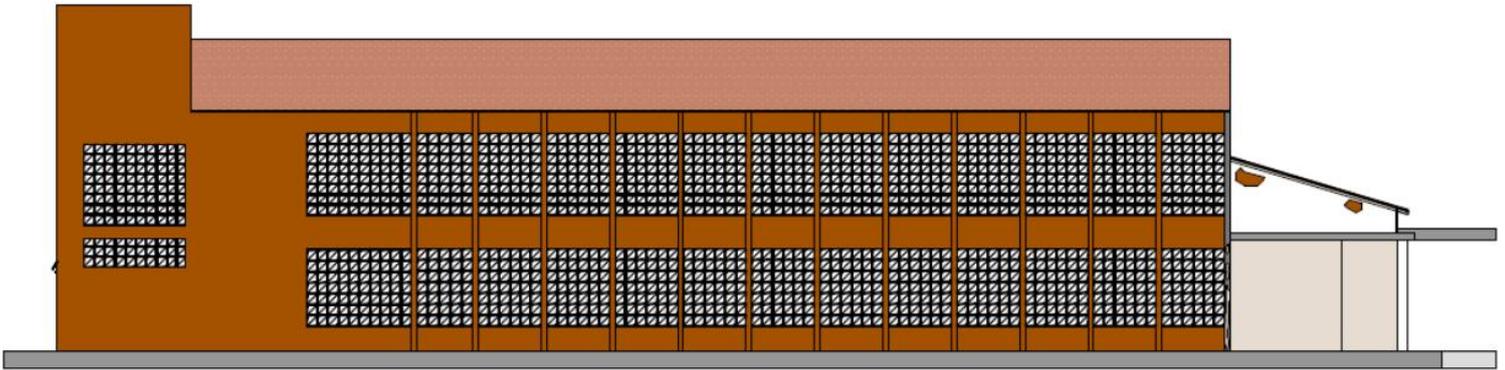
Figura 6 – Mapa de danos da fachada lateral leste.

Na fachada lateral leste, cujo mapa de danos consta na Figura 6, a condição de conservação é difícil de ser avaliada com precisão devido ao acúmulo excessivo de sujidades, que recobrem praticamente toda a superfície.

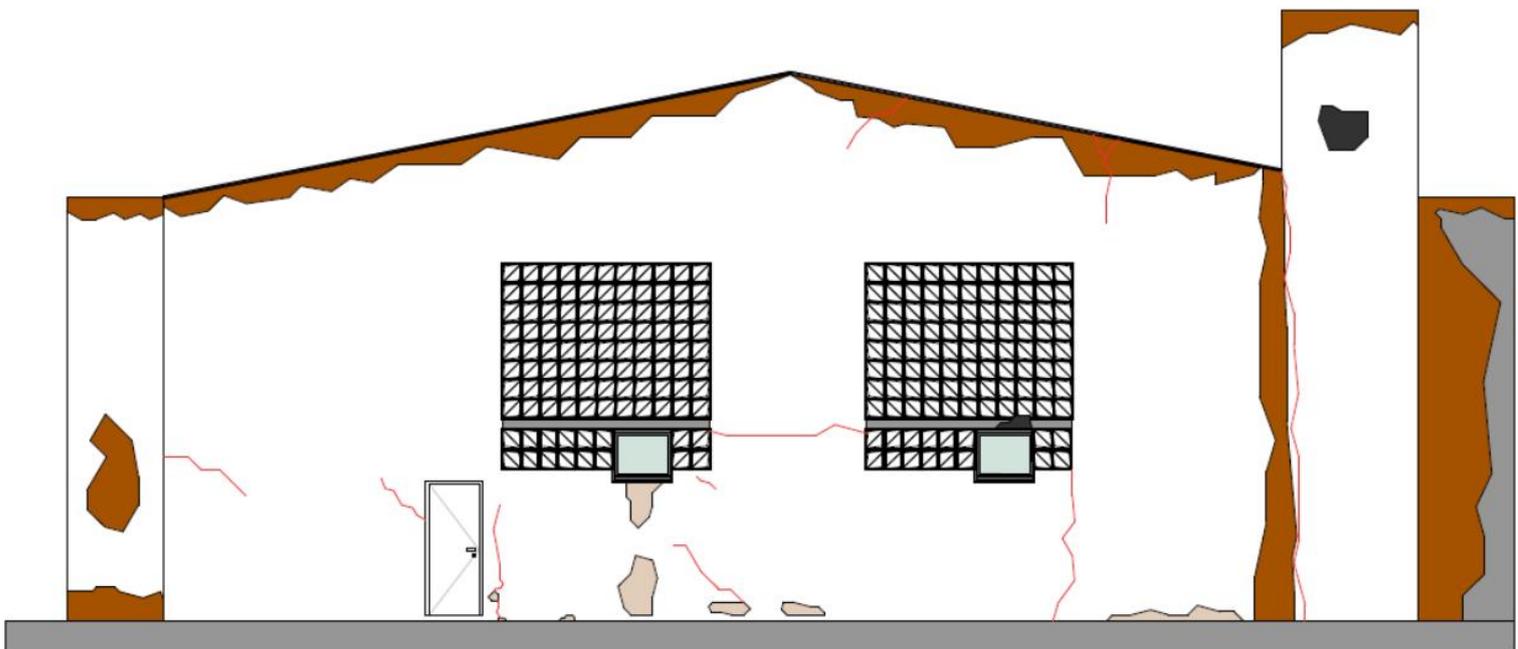
Figura 7 – Mapa de danos da fachada posterior.

Observando-se a Figura 7, referente ao mapa de danos da fachada posterior, constata-se a presença significativa de trincas, além de sujidades concentradas principalmente nas extremidades.

Uma parte da alvenaria apresenta indícios de deterioração mais acentuada, com aspecto de afundamento, já próximo à borda superior de uma das janelas, essa deterioração é completa. Também foram detectadas descamações tanto do reboco quanto da tinta.

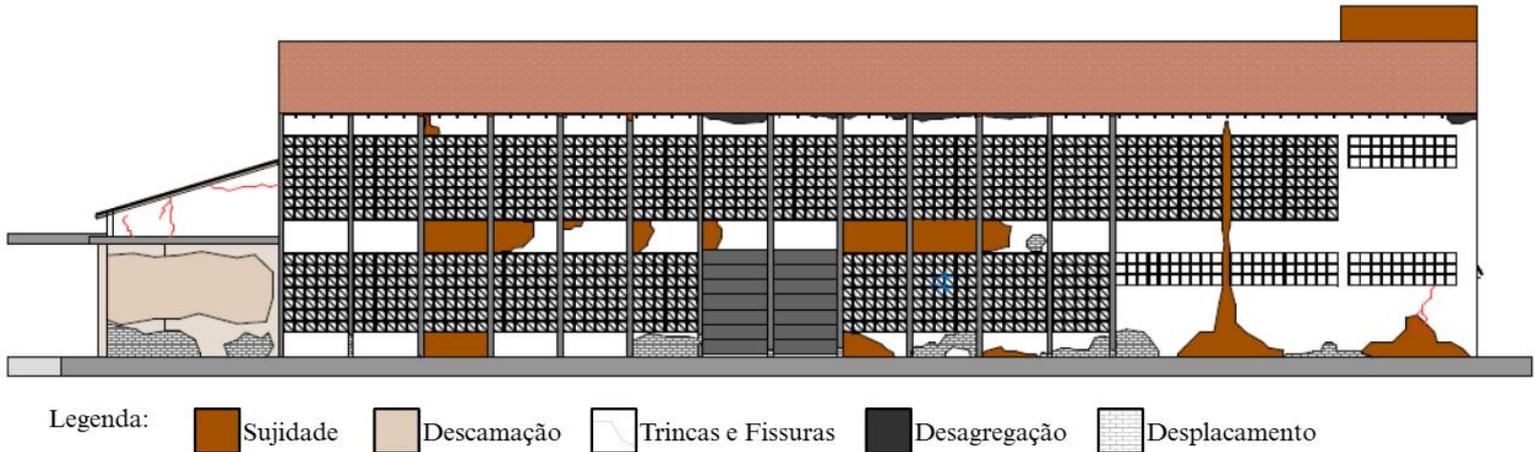
Figura 8 – Mapa de danos da fachada lateral leste.

A condição da fachada lateral oeste é evidenciada no mapa de danos da Figura 8, onde se destaca a ocorrência recorrente de deslocamento do reboco em diversas áreas.

Além disso, há sinais de deterioração mais pronunciada na alvenaria que sustenta o telhado, fator que pode comprometer a integridade da cobertura. A presença de trincas, sujidades e descamações da pintura completa o panorama patológico desta face da edificação.

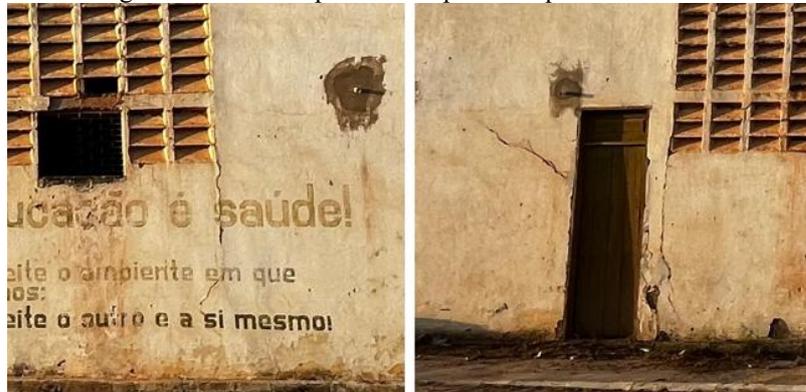
- a) *Os recalques diferenciais das fundações*, identificados nas trincas próximas a portas, cobogós e janelas da fachada posterior, Figura 10. Silva *et al.* (2023) corroboram essa

hipótese, afirmando que trincas em ângulos inclinados nesses locais são típicas de recalques;

Figura 10 – Trincas provocadas por recalque nas fachadas.

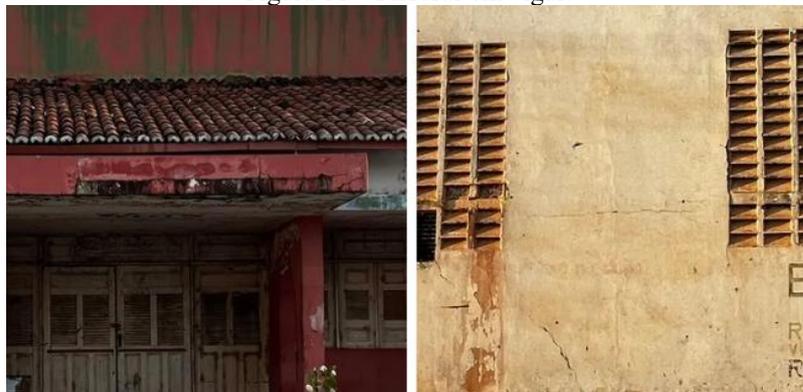
- b) *Movimentações térmicas*, agravadas pela ausência de juntas de dilatação. Algumas fissuras atingem elementos estruturais, como vigas, Figura 11, conforme discutido por Duan *et al.* (2023), que associam tais danos a tensões internas causadas por variações de temperatura não absorvidas.

Figura 11 – Fissuras em vigas.

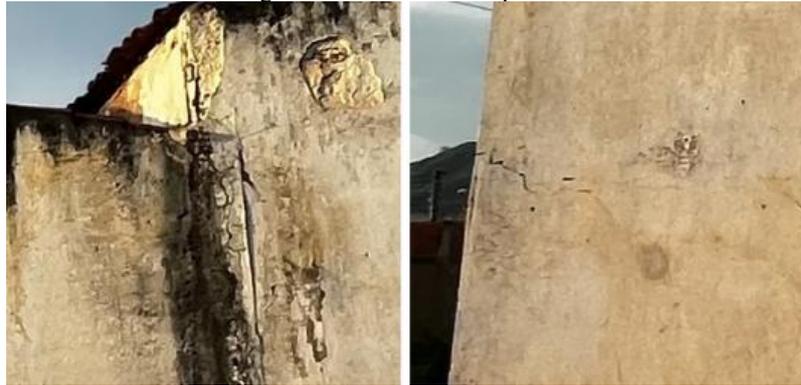
- c) *Comprometimento de pilares*, como evidenciado pela fissura vertical na parede do reservatório de água e no canto esquerdo da fachada posterior, Figura 12.

Figura 12 – Fissuras em pilares.

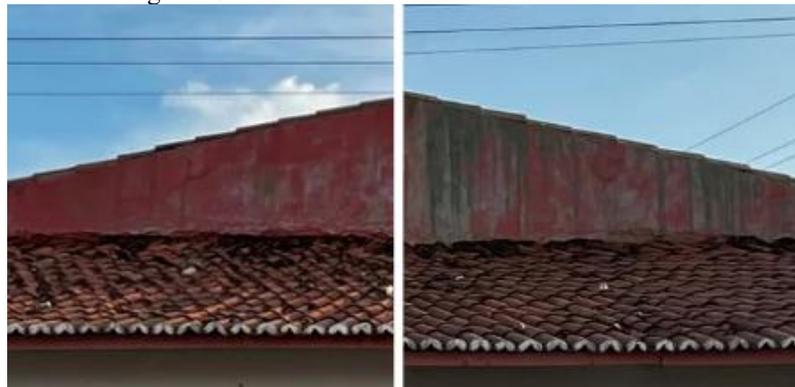
As demais fissuras restringem-se à alvenaria de vedação e estão vinculadas à retração do revestimento, ao assentamento incorreto de blocos e à variação térmica, conforme também relata Alves (2021) em seus estudos. Exemplos incluem: fachada frontal, acima do telhado externo, Figura 13; partes superior e inferior da fachada posterior, Figura 14; e fachada lateral oeste, em seu lado esquerdo e direito, Figura 15.

Figura 13 – Fissuras na alvenaria da fachada frontal.

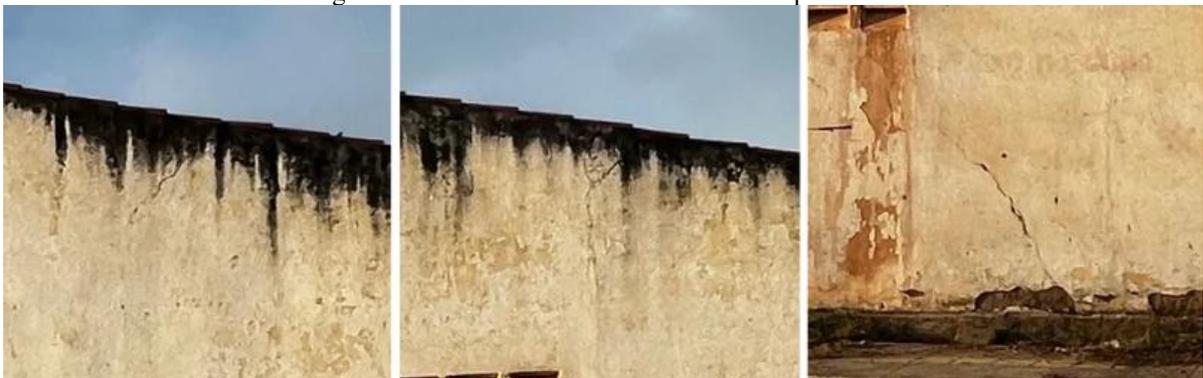
Figura 14 – Fissuras na alvenaria da fachada posterior.

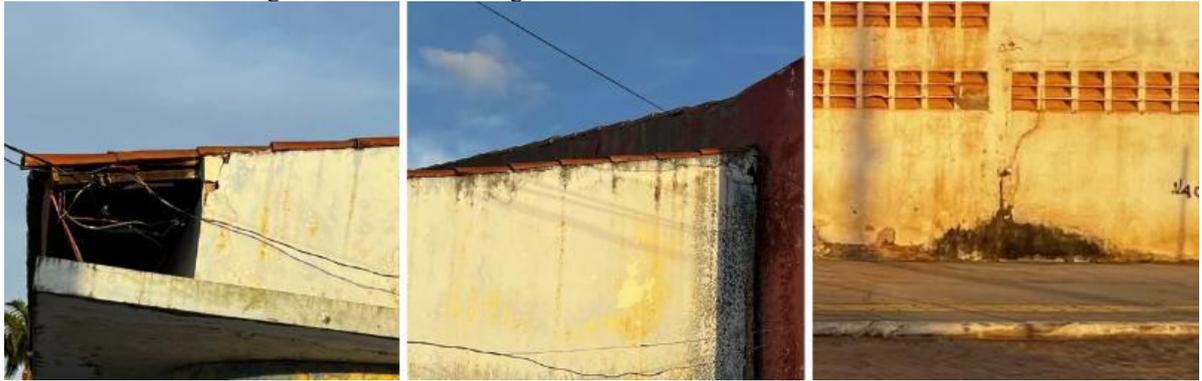
Figura 15 – Fissuras atingindo a alvenaria da fachada lateral oeste.

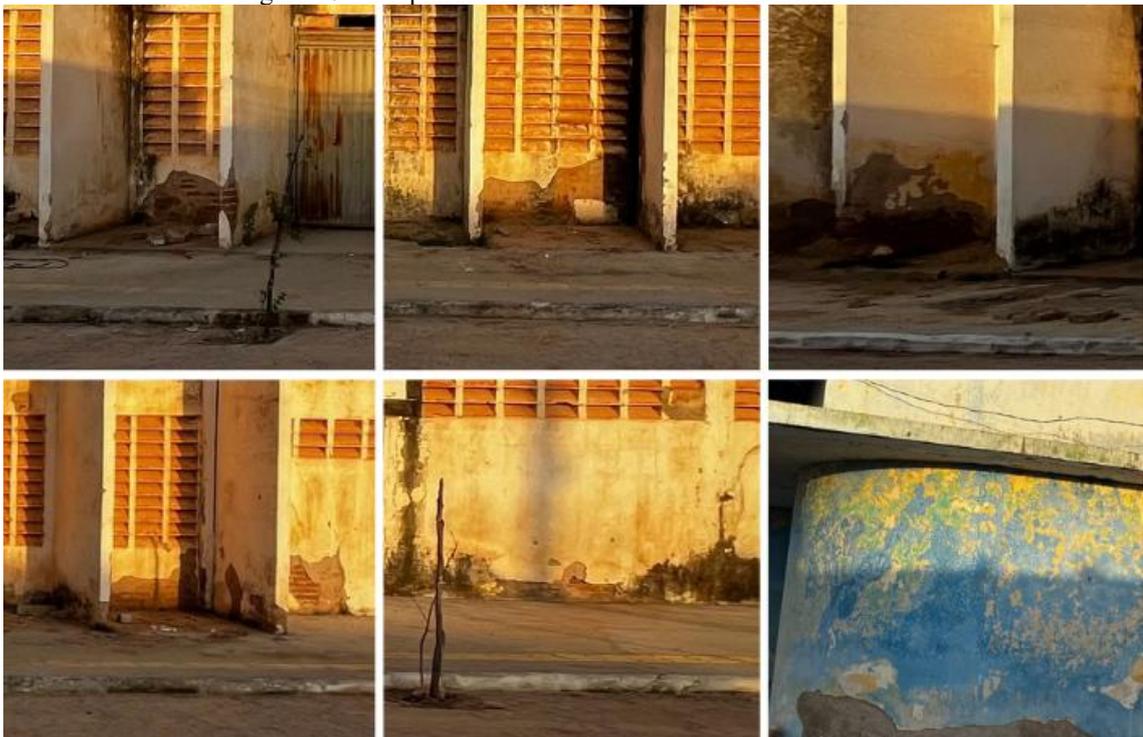
A maior incidência do deslocamento do reboco ocorre na fachada lateral oeste, Figura 16, por ser a face mais exposta à exposição solar direta, que amplia dilatações térmicas. Agravantes: espessura irregular, falta de aderência (base não rugosa) e cura insuficiente antes da pintura.

Figura 16 – Desplacamento de reboco na fachada lateral oeste.

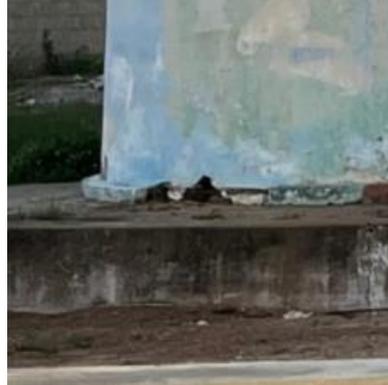
Já na fachada frontal, observa-se um deslocamento pontual de reboco associado à infiltração na parte inferior, Figura 17.

Figura 17 – Deslocamento de reboco na fachada frontal.

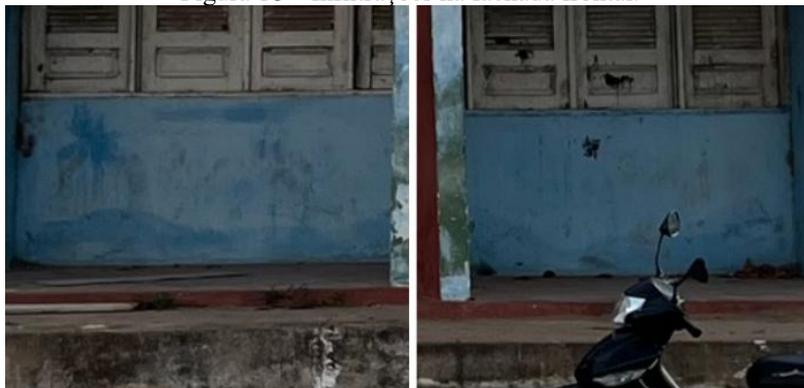
No caso analisado, foram identificadas infiltrações visíveis por meio de manchas no reboco, Figura 18, resultantes de causas externas, pois localizam-se em áreas sem tubulações ou umidade interna.

Figura 18 – Infiltrações na fachada frontal.

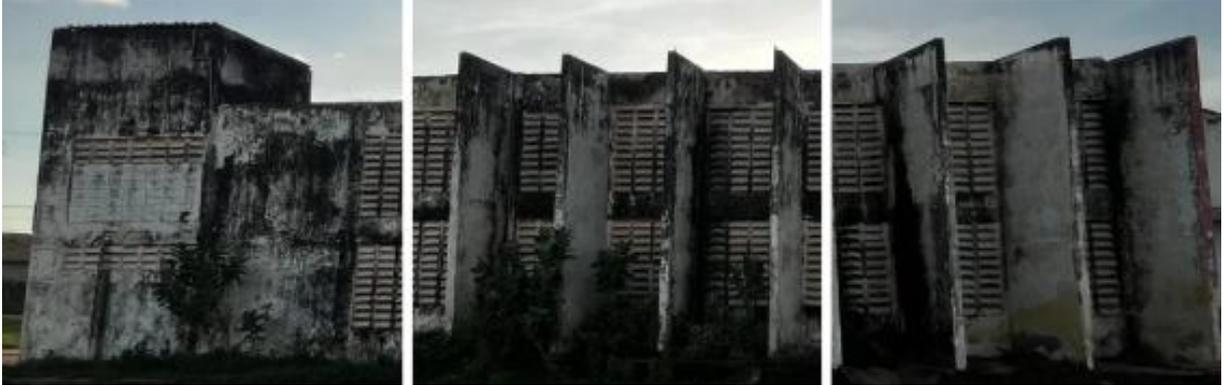
rugosidade do reboco. Na edificação estudada, a fachada lateral leste, Figura 19, possui a maior incidência desse problema, sendo afetada quase integralmente devido à baixa incidência solar, que retarda a evaporação da água.

Figura 19 – Sujidades na fachada leste.

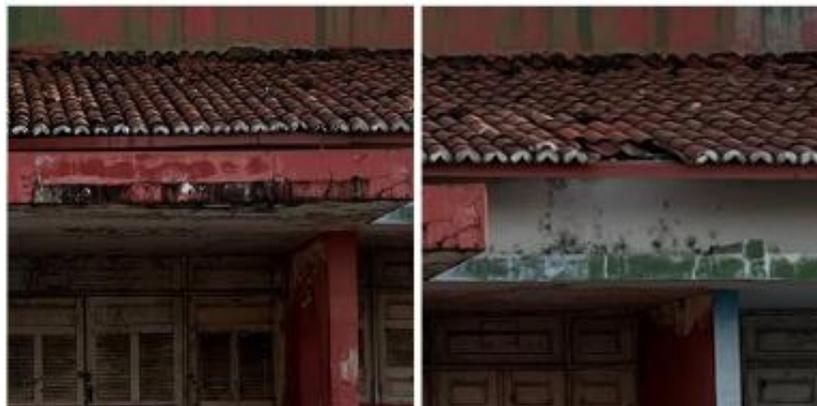
Já na fachada frontal, Figura 20, são encontrados somente pontos isolados em marquises. Essas manchas foram ocasionadas pelo escoamento da água da chuva ao longo das superfícies verticais e, devido à presença de fissuras em uma das regiões, o acúmulo de sujeira foi facilitado.

Figura 20 – Sujidades na fachada frontal.

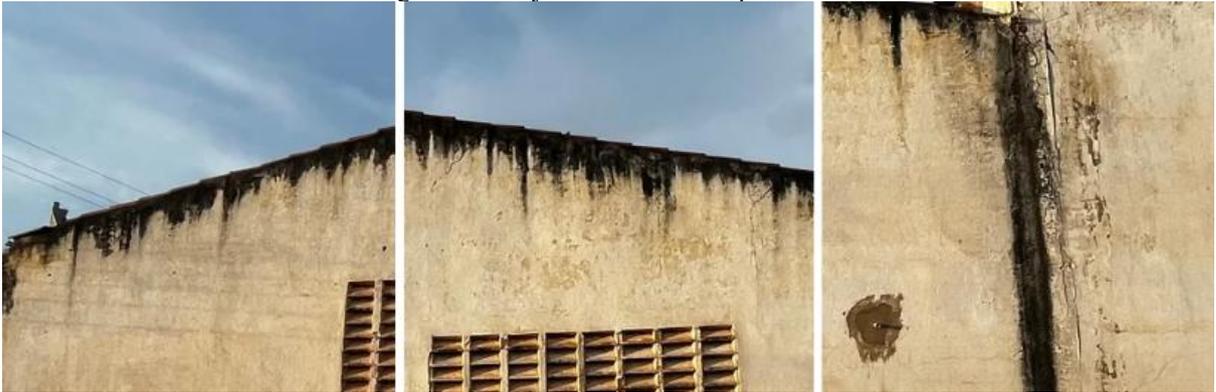
Nas fachadas posterior e lateral oeste, Figuras 21 e 22, respectivamente, a concentração de sujeira encontra-se nos cantos superiores, próximos aos sistemas de drenagem com vazamentos. Nestes locais, a água proveniente das calhas é direcionada por canalizações que, ao expelirem o volume acumulado, entram em contato direto com as paredes, contribuindo para o surgimento das manchas observadas.

Figura 21 – Sujidades na fachada posterior.

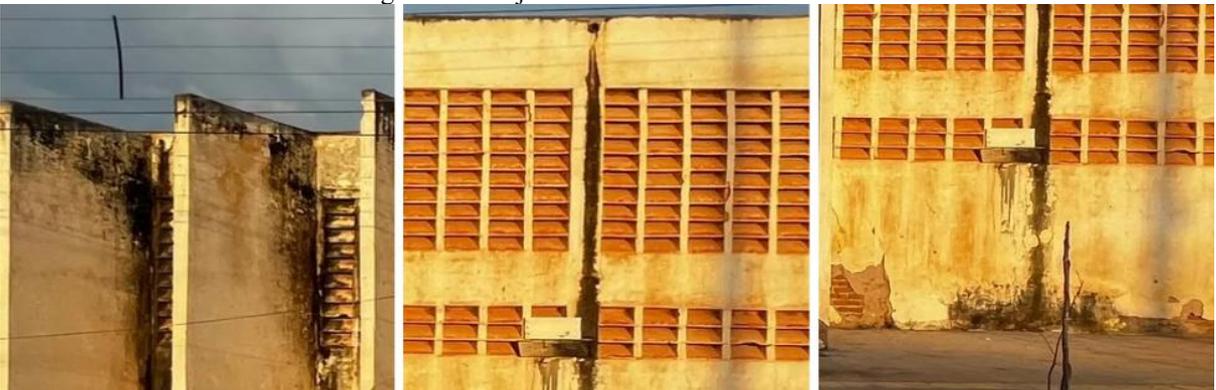
Figura 22 – Sujidades na fachada lateral oeste.

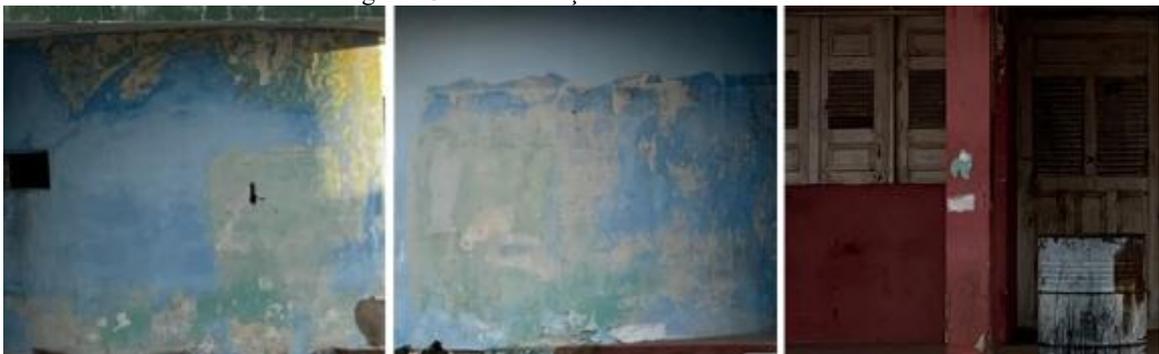
A fachada que apresenta de forma mais nítida a presença de descamações da pintura é a frontal, Figura 23.

Figura 23 – Descamações na fachada frontal.

Verificou-se a existência de múltiplas camadas de tinta aplicadas de forma sucessiva, sem a devida remoção das camadas anteriores nem a regularização da superfície, o que favorece o destacamento em lâminas. À medida que as camadas mais recentes se desprendem, as anteriores tornam-se visíveis, evidenciando a inexistência de um procedimento técnico adequado para a repintura da superfície.

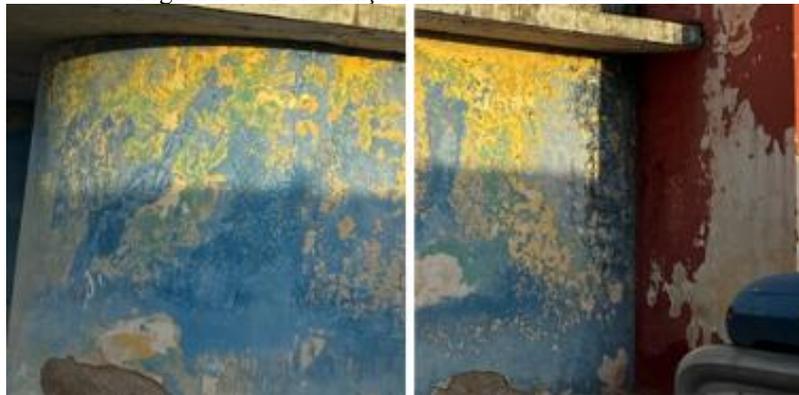
Na fachada lateral oeste, Figura 24, por ter sido constantemente utilizada a mesma coloração, a identificação das camadas anteriores não é possível de forma visual. Contudo, trata-se de uma fachada com elevada exposição à radiação solar, o que acentua as variações térmicas na superfície e, conseqüentemente, favorece o processo de degradação da película de tinta.

Figura 24 – Descamações na fachada lateral oeste.

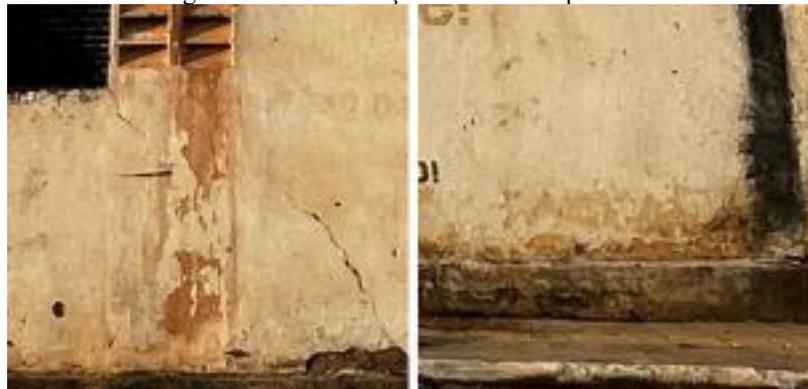
A fachada posterior, Figuras 25 e 26, apresenta alguns pontos de descamação visíveis, iguais a da fachada lateral oeste, algumas incluindo também partes superficiais do reboco.

Figura 25 – Descamações na fachada posterior.

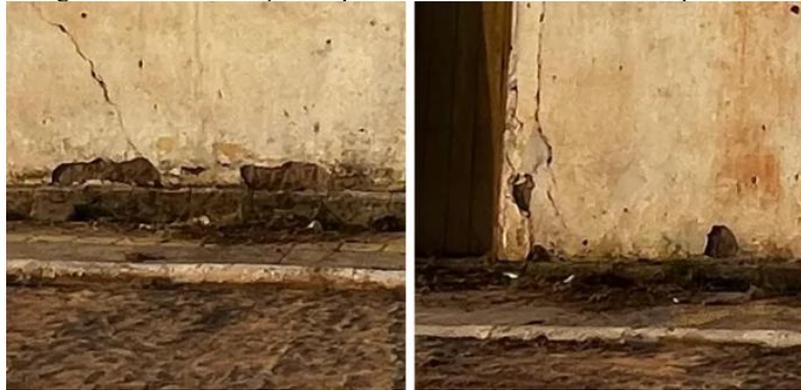
Figura 26 – Descamações superficiais de reboco na fachada posterior.

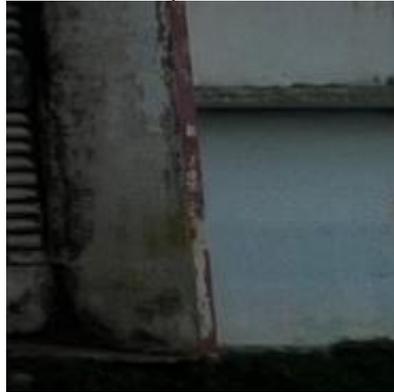
Por fim, a fachada leste encontra-se parcialmente coberta por sujeira, o que prejudicou a visualização clara das descamações, ficando visíveis apenas as expostas na Figura 27.

Figura 27 – Descamações na fachada lateral leste.

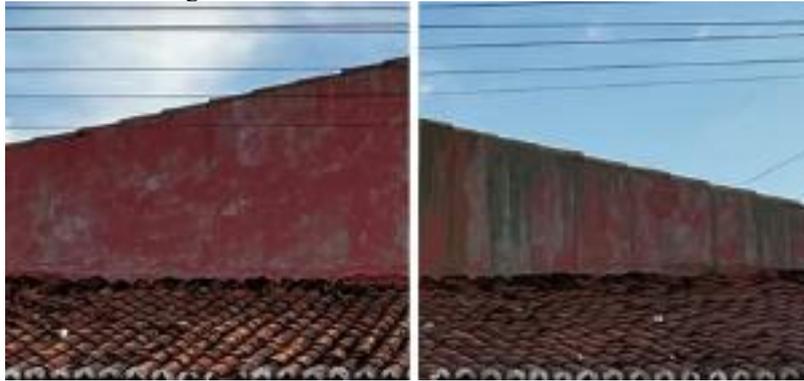
Neste caso, essa manifestação é visualizada com nitidez apenas na fachada frontal, apresentada na Figura 28, afetando a parte superior da fachada, sendo causada tanto por ciclos de molhagem e secagem como por falta de tratamento superficial da argamassa, com a escolha do material correto a ser utilizado.

Figura 28 – Eflorescências na fachada frontal.

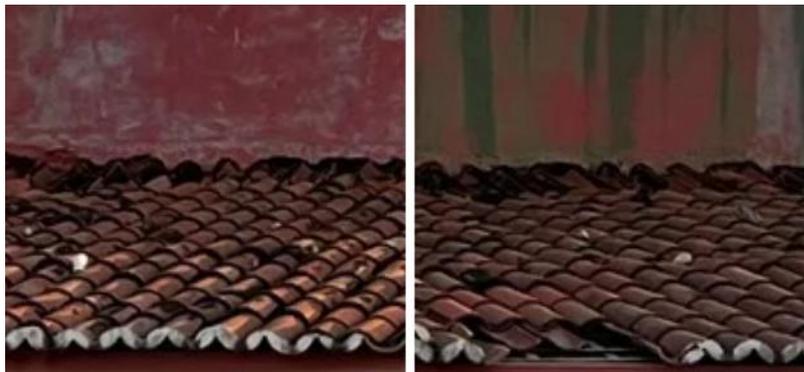
A fachada frontal do objeto de pesquisa, apresenta significativa desagregação do reboco na região de conexão com o telhado externo, por se tratar de uma área com elevada exposição à umidade, o que contribui para a instabilidade da sua estrutura, a qual já possui uma região pontual com ausência de telhas, Figura 29.

Figura 29 – Desagregação presente no reboco conectado ao telhado da fachada frontal e da parte do telhado sem telhas.

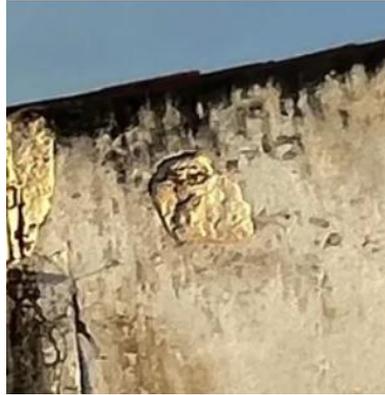
Outro ponto em que se observa desagregação do reboco, manifestada por um afundamento, Figura 30, encontra-se na fachada posterior, precisamente na área onde está localizado o reservatório de água. Já em um dos cobogós, verifica-se uma desagregação mais severa, atingindo parte da alvenaria da janela, Figura 31.

Figura 30 – Afundamento do reboco da fachada posterior.

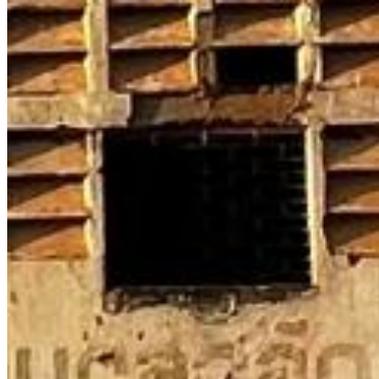
Figura 31 – Janela da fachada posterior com desagregação.

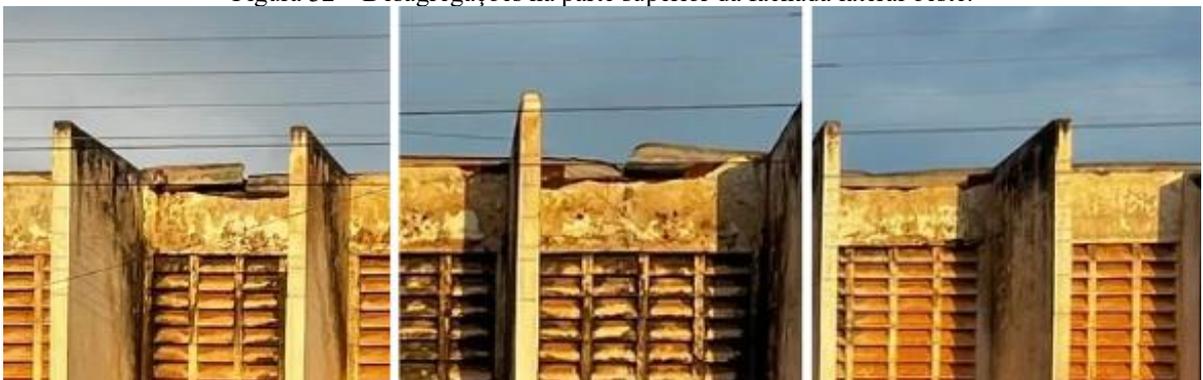
Além disso, a fachada lateral oeste apresenta diversas áreas com desagregação envolvendo a alvenaria em sua parte superior, a qual é responsável por sustentar a estrutura do telhado interno, com ausência de trechos significativos, Figura 32, o que configura risco potencial de desmoronamento dessa cobertura.

Figura 32 – Desagregações na parte superior da fachada lateral oeste.
