**PROCESSOS CONSTRUTIVOS DE ESTRUTURAS DE CONCRETO ARMADO E  
SUAS CONSEQUÊNCIAS**

Trabalho de Conclusão de Curso submetido à Coordenação do Curso de Bacharelado em Engenharia Civil do Instituto Federal de Educação, Ciência e Tecnologia da Paraíba-*Campus* Cajazeiras, como parte dos requisitos para a obtenção do Título de Bacharel em Engenharia Civil, sob Orientador do Prof. Me. Cicero Joelson Vieira Silva

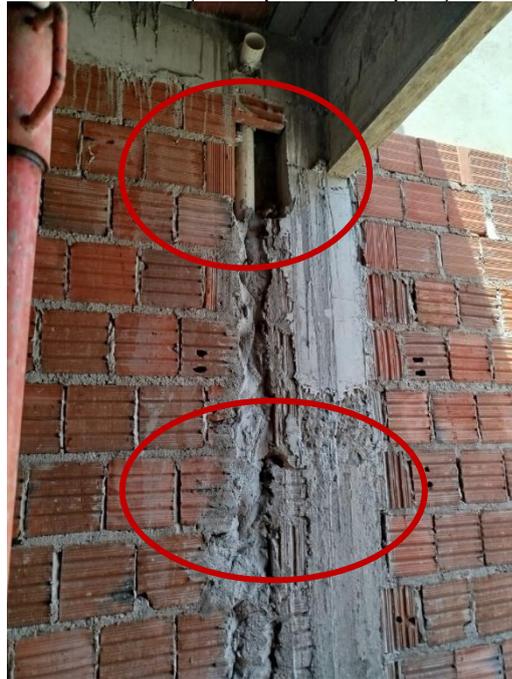
Uma falha na execução do pilar é evidenciada, especialmente no que se refere à incorporação da tubulação e ao acabamento inadequado do elemento estrutural, como apresentado na figura 1. A origem desse problema pode estar tanto na fase de execução quanto na etapa de projeto, uma vez que a ausência de compatibilização entre os projetos estrutural e hidrossanitário pode levar a interferências desse tipo.

Figura 1 - Falhas na execução do pilar e incorporação da tubulação.

Pode ser notado também que uma parte do concreto do pilar foi removida para permitir a passagem da tubulação, o que compromete significativamente sua integridade, podendo resultar na perda da capacidade estrutural e no surgimento de fissuras ao longo do tempo. Além disso, caso a tubulação não esteja devidamente vedada, há o risco de infiltração, que por sua vez pode provocar a corrosão das armaduras internas e o aparecimento de eflorescência na superfície do concreto, o que tende a ser de alta gravidade para vida útil da estrutura.

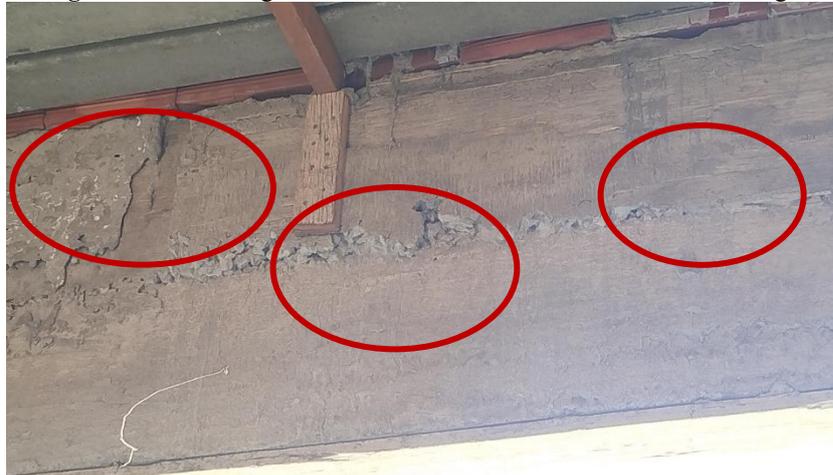
Foi possível observar também uma viga com diversos problemas visíveis, resultado claro de uma execução inadequada. Entre os danos observados, estão falhas no concreto e sinais de má aderência entre a viga e a alvenaria, mostrados na figura 2. Esses problemas, infelizmente, são comuns quando o concreto não é lançado ou adensado corretamente. A

superfície da viga apresenta uma textura irregular e pontos onde o concreto não preencheu completamente as formas, criando vazios que comprometem tanto a resistência quanto a durabilidade da estrutura.

**Figura 2** - Concretagem mal executada, falha no adensamento da viga.

Se essas falhas não forem corrigidas a tempo, é provável que surjam fissuras mais profundas e eflorescência, o que pode acelerar a corrosão das armaduras e colocar em risco a segurança da edificação. Segundo Magalhães e Figueiredo (2021), o problema de umidade quando surge como uma manifestação patológica acaba trazendo um desconforto e podem ocasionar muitas consequências, tanto na parte estética, quanto em relação à segurança estrutural. Além disso, a má aderência com a alvenaria pode causar deslocamentos ou trincas nas paredes ao longo do tempo.

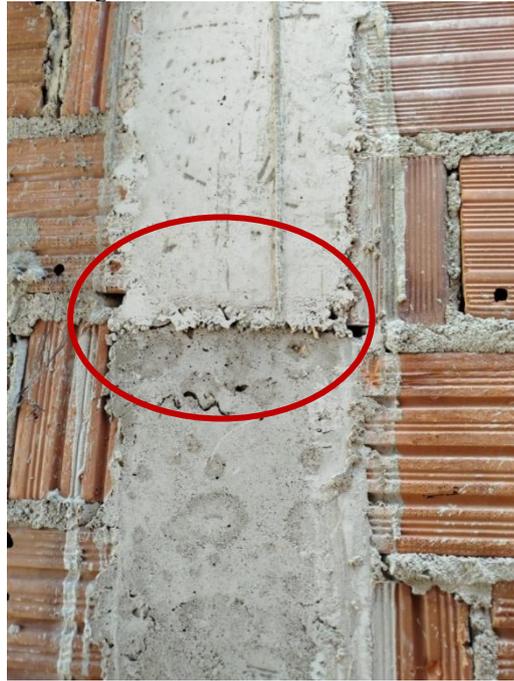
A interface entre um pilar de concreto armado e a alvenaria de vedação em bloco cerâmico apresenta falhas na execução, como desnível, adensamento do concreto e ausência de uma transição adequada entre os materiais. A superfície do pilar mostra porosidades, segregações, irregularidades visuais e presença de ninhos de concretagem, indicando provável falha no adensamento durante a concretagem. Além disso, observa-se uma má aderência entre o pilar e a alvenaria, possivelmente em decorrência da ausência de uma ponte de aderência, o que compromete a integração entre os dois elementos, conforme ilustrado na Figura 3.

Figura 3 - Concretagem mal executada, falha no adensamento do pilar.

Esse tipo de falha pode resultar, com o tempo, no surgimento de fissuras na interface entre os materiais, agravadas pela presença de ninhos de concretagem, o que facilita a entrada de umidade e aumenta o risco de manifestações patológicas como eflorescências e até corrosão da armadura. Nascimento (2022) em seu trabalho confirma que os nichos de concretagem afetam a durabilidade, resistência da estrutura, além de comprometer a estética. Como solução econômica e tecnicamente eficiente, foi indicado como terapia a remoção das partes mal aderidas e a aplicação resina e em áreas internas como era o caso, onde a exigência estrutural é menor, o acabamento pode ser feito com massa corrida, garantindo o aspecto estético e a vedação superficial de forma prática e econômica.

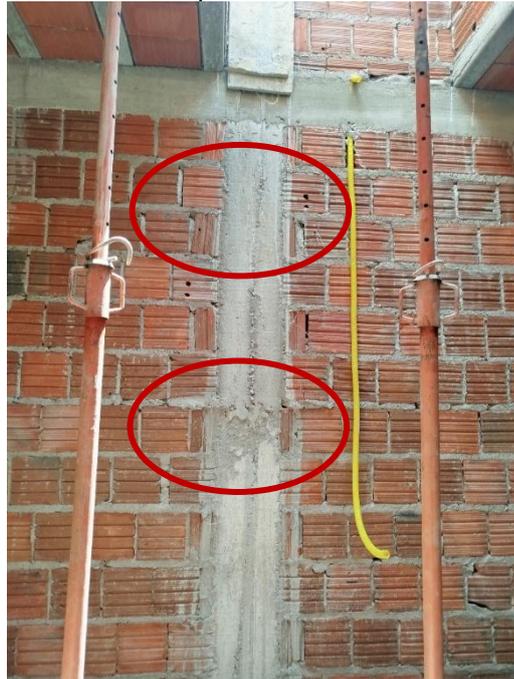
A parede de alvenaria apresenta uma junta entre o pilar de concreto e os blocos cerâmicos, onde são observadas fissuras verticais e diagonais nas regiões de transição. Essas fissuras são causadas, principalmente, pela retração da argamassa, pela dilatação térmica diferencial entre os materiais e pela ausência de tela metálica de amarração entre pilar e alvenaria. Também são visíveis falhas de assentamento e juntas mal preenchidas, o que indica execução deficiente, conforme evidenciado na Figura 4.

Figura 4 - Fissuras na interface entre pilar de concreto e alvenaria de blocos cerâmicos.

Essas manifestações patológicas, se não corrigidas, podem comprometer o desempenho estrutural e funcional da parede, principalmente em relação à estabilidade da alvenaria de vedação, à aderência do revestimento e à estanqueidade da edificação. Em casos mais graves, podem ocorrer destacamentos de revestimento, infiltrações e até desagregação localizada da alvenaria, afetando a segurança e durabilidade da estrutura.

Como solução técnica de menor custo, foi recomendado aplicar diretamente sobre a fissura uma mistura de cimento e água em consistência de nata (tipo “leite de cimento”), utilizando um pincel ou broxa. Após a secagem, pode-se aplicar uma camada fina de argamassa com cal para nivelar a superfície.

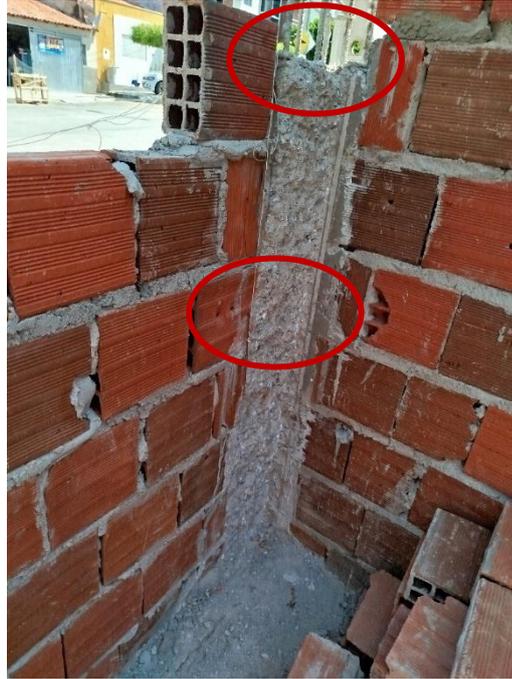
Pode observar também um pilar com perda parcial do cobrimento de concreto, condição que expõe ou aproxima as armaduras da superfície, favorecendo a ação de agentes agressivos como umidade e CO<sub>2</sub>. Essa exposição pode desencadear a corrosão das armaduras, cujo produto da oxidação gera expansão volumétrica, causando fissuras e destacamentos adicionais do concreto ao redor, conforme mostrado na Figura 5.

Figura 5 - Pilar com perda parcial do cobrimento de concreto.

Com o tempo, essas fissuras ampliam a entrada de umidade e contaminantes, acelerando a degradação. Além disso, a perda de aderência entre o aço e o concreto compromete a transferência de esforços, resultando em redução da capacidade resistente do pilar. Como afirmam Amorim, Silva e Moreira (2024), a oxidação enfraquece os componentes estruturais, levando à redução da resistência e à possível falha estrutural. Caso não haja intervenção, há risco progressivo de perda da função estrutural do elemento.

Como solução prática, foi recomendado a escarificação do concreto deteriorado até atingir região íntegra, tratamento das armaduras com passivador e recomposição do cobrimento com argamassa cimentícia aditivada, garantindo proteção duradoura e recuperação da função estrutural.

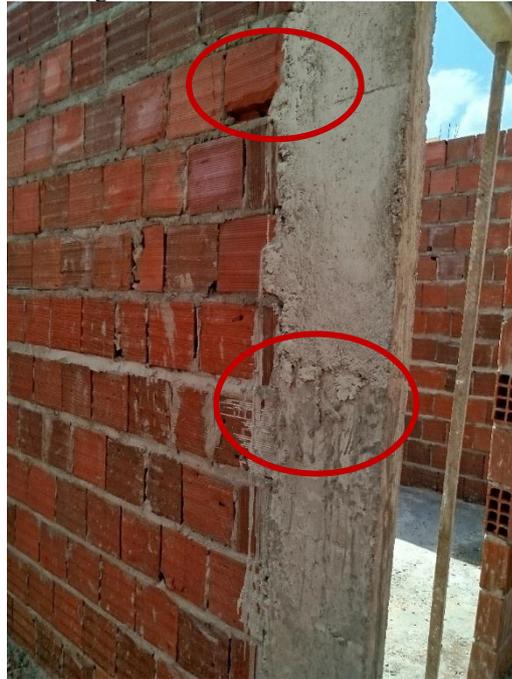
Também foi detectado um pilar apresentando falhas visíveis de acabamento, com partes do concreto mal compactado, possíveis perdas de cobrimento e uma má integração com a alvenaria ao lado, conforme ilustrado na Figura 6.

Figura 6 - Concretagem mal executada, falha no adensamento do pilar.

Se não for corrigido, essa condição pode comprometer tanto a durabilidade quanto a função estrutural do elemento ao longo do tempo e futuramente manifestações patológicas como: fissuras verticais na face do pilar, destacamento do cobrimento, exposição das armaduras e perda de aderência entre concreto e aço podem ser desencadeadas. Esses danos são agravados pela ação de agentes agressivos como umidade, dióxido de carbono e cloretos, que penetram no concreto e aceleram a corrosão das armaduras.

A interface entre o pilar e a alvenaria, sem tratamento adequado, favorece tensões localizadas e movimentações diferenciais, intensificando a formação de fissuras ou até mesmo trincas. Duarte, Barbosa e Farias (2021), destacam que a presença de fissuras acarreta a preocupação de que a estrutura pare de cumprir seus critérios de desempenho ou que diminua sua vida útil.

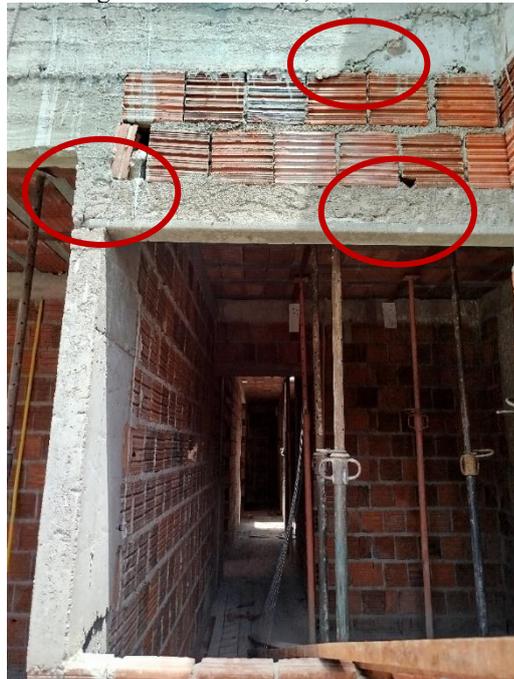
Outro ponto evidente está na viga de concreto sobre o vão da passagem, que apresenta uma superfície irregular e porosa, indicando que o concreto possivelmente não foi bem adensado no momento da concretagem, conforme ilustrado na Figura 7. Isso pode ter ocorrido por uso inadequado do vibrador ou até mesmo por descuido na etapa de lançamento. Esse tipo de falha, se não tratada, pode gerar fissuras e até exposição das armaduras, comprometendo a durabilidade do elemento estrutural.

Figura 7 - Concretagem mal executada, falha no adensamento da viga.

Para corrigir essas falhas, foi proposto que a superfície da viga seja tratada com argamassa específica para reparo estrutural, garantindo um bom acabamento e proteção. A fiada de tijolos acima da viga deve ser reconstruída com peças inteiras, bem alinhadas e com argamassa bem aplicada, garantindo estabilidade e qualidade estética. Por fim, foi indicado o reforço da interface entre concreto e alvenaria, com tela de ligação ou selante flexível, para evitar fissuras com o tempo.

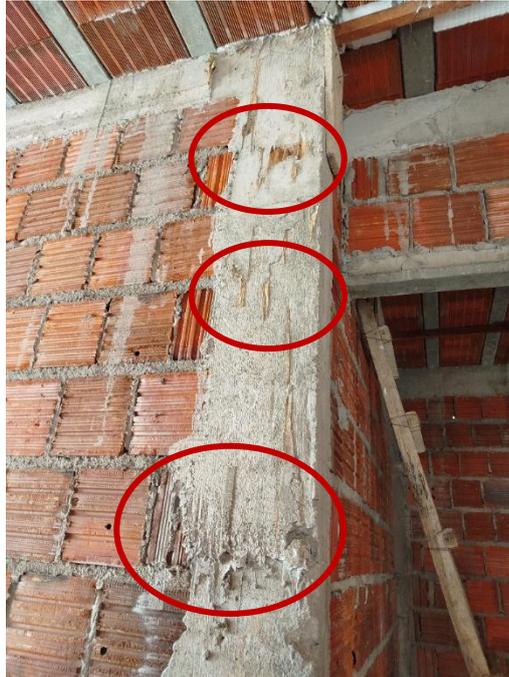
Um pilar evidencia problemas diretamente relacionados à forma e à desforma do concreto. A superfície apresenta marcas nítidas de tábuas de madeira, além de falhas de preenchimento e deslocamentos superficiais, indicando que a fôrma utilizada provavelmente estava mal vedada, mal fixada ou em mau estado de conservação. A má vedação permitiu o vazamento de nata de cimento durante a concretagem, comprometendo o acabamento e a integridade superficial do elemento, conforme pode ser observado na Figura 8.

Figura 8 - Problemas visíveis de fôrma, desforma e cura do pilar.

Outro ponto importante é a desforma aparentemente prematura. A presença de partes do concreto ainda “arrancadas” junto à textura da madeira que pode ter acontecido devido que o concreto não havia atingido resistência suficiente no momento da retirada da fôrma. Isso pode comprometer o cobrimento e deixou o pilar vulnerável a agentes externos, podendo futuramente causar a carbonatação do concreto e corrosão das armaduras.

Além disso, o aspecto esfarelado em algumas regiões indica que a cura do concreto pode ter sido negligenciada, agravando os efeitos da desforma antecipada. Com o tempo, essas falhas podem evoluir para manifestações patológicas como fissuras, deslocamentos mais profundos e perda de durabilidade do pilar. Daudt (2023) afirma que é um procedimento fundamental para que o material atinja suas características mecânicas especificadas e a durabilidade exigida.

Portanto, os danos visíveis podem estar diretamente ligados a erros no processo de montagem das fôrmas possivelmente com materiais inadequados, ausência de desmoldante

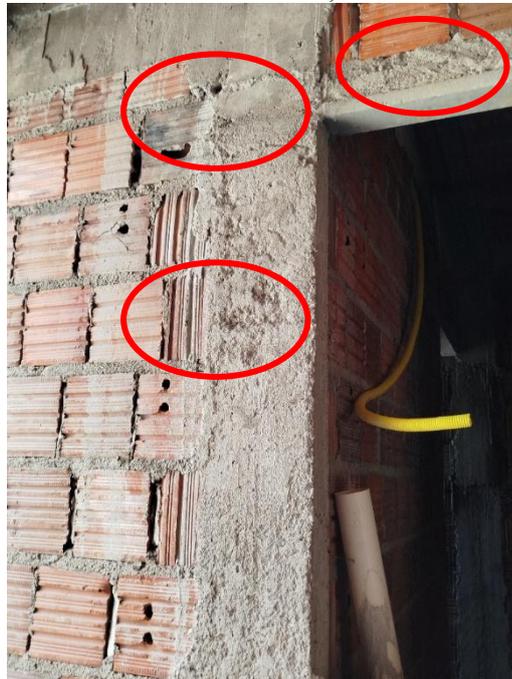
Por fim, foi observado uma verga de concreto executada sobre uma porta com problemas evidentes. A superfície do concreto está áspera, com partes porosas e sem definição nas quinas, indicando falhas tanto na montagem, quanto na retirada da fôrma, semelhante ao observado na imagem anterior, conforme ilustrado na Figura 9.

Figura 9 - Problemas visíveis de fôrma, desforma e cura da verga.

Provavelmente a fôrma usada estava em más condições, mal vedada ou mal encaixada o que fez com que, a nata de cimento escorresse durante a concretagem, deixando o concreto com esse aspecto esfarelado e mal-acabado. Além disso, a forma aparenta ter sido retirada antes da hora, quando o concreto ainda não estava completamente curado. Isso é visível nas bordas malformadas, com o concreto “arrancado” em alguns pontos. Salgado *et al.* (2018) afirmam que um projeto de sistema de fôrmas dimensionado e elaborado da forma correta unido a uma fiscalização adequada durante a montagem e desfôrma é capaz de evitar as manifestações patológicas mais comuns decorrentes desses sistemas.

Outro detalhe importante é o encontro do concreto com a alvenaria. A junção está mal resolvida, com acúmulo de argamassa em algumas partes e falhas em outras, o que pode causar fissuras com o tempo, já que concreto e alvenaria se comportam de maneira diferente principalmente em relação à movimentação e dilatação.

Embora isso possa parecer apenas um problema estético agora, essas falhas de forma e desforma malfeitas podem, no futuro, facilitar a entrada de umidade, acelerar a degradação do concreto e até comprometer a proteção das armaduras internas. Se nada for feito, podem surgir trincas, deslocamentos de revestimento ou até corrosão das ferragens.
