**ANÁLISE DE MANIFESTAÇÕES PATOLÓGICAS POR UMIDADE EM UMA
UNIDADE HOSPITALAR: ESTUDO DE CASO NA CIDADE DE ICÓ-CE**

Trabalho de Conclusão de Curso submetido
à Coordenação do Curso de Bacharelado em
Engenharia Civil do Instituto Federal de
Educação, Ciência e Tecnologia da Paraíba-
Campus Cajazeiras, como parte dos
requisitos para a obtenção do Título de
Bacharel em Engenharia Civil, sob
Orientação do Prof. Me. Cicero Joelson
Vieira Silva.

Aprovado em 26 de janeiro de 2026.

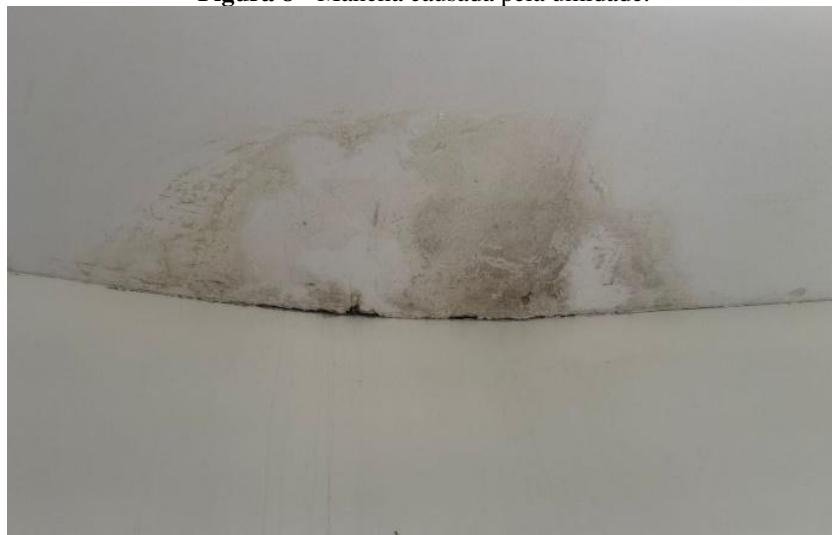
Por meio da Figura 3, observa-se a presença de uma mancha escura de grandes proporções, resultante do acúmulo de umidade, possivelmente ocasionado por gotejamento, o que indica a provável existência de falhas no sistema de cobertura da edificação. Essa manifestação patológica foi identificada no corredor de circulação da clínica médica.

Figura 8 - Mancha causada pela umidade.

Assim como apontado por Loiola (2022), para a correção das manifestações patológicas observadas no forro, recomenda-se, inicialmente, a eliminação da causa da infiltração, a qual está mais provavelmente associada a falhas no sistema de cobertura e à deficiência da impermeabilização, permitindo a entrada de água pluvial.

Dessa forma, é necessária a inspeção detalhada da cobertura, com substituição ou reposicionamento de telhas danificadas, correção e vedação de rufos, calhas e pontos de passagem de instalações, bem como a execução ou recuperação do sistema de impermeabilização. Após a interrupção da entrada de umidade, deve-se proceder à remoção das partes deterioradas do forro, tratamento das superfícies afetadas, correção das fissuras, aplicação de produtos antifúngicos e, posteriormente, à recomposição do sistema de revestimento e pintura.

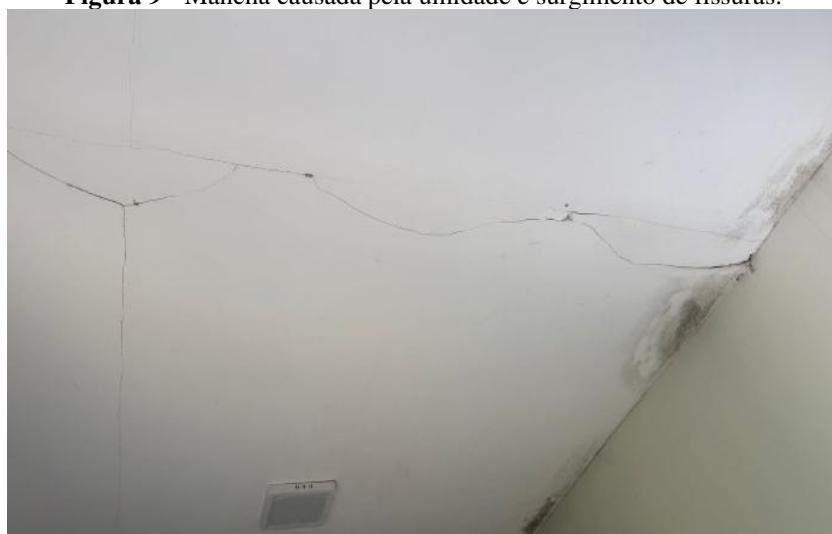
Situação semelhante foi identificada em outro ponto do mesmo corredor da edificação, conforme apresentado na Figura 4, no qual, além das manchas de umidade, observa-se a presença de fissuras no sistema de revestimento, especialmente na região de encontro entre elementos construtivos. Essas fissuras podem estar associadas à ação prolongada da umidade, que provoca variações volumétricas nos materiais, redução da aderência entre as camadas do revestimento e enfraquecimento do substrato.

Dessa forma, a umidade não se apresenta apenas como uma manifestação patológica isolada, mas também como agente potencializador de outros danos, como por exemplo o surgimento de fissuras.

Figura 9 - Mancha causada pela umidade e surgimento de fissuras.

fatores, tais como falhas no sistema de cobertura, deficiências ou degradação do sistema de impermeabilização, obstruções ou dimensionamento inadequado do sistema de drenagem pluvial, além de passagens de instalações sem vedação adequada e da ausência de manutenção preventiva. No entanto, a partir da análise das manifestações patológicas observadas, especialmente a presença de manchas extensas de umidade, indícios de gotejamento e fissuras no revestimento, infere-se que a causa mais provável esteja relacionada a falhas no sistema de cobertura associadas à impermeabilização deficiente, possibilitando a entrada de água pluvial e sua posterior percolação pelos elementos construtivos até atingir o forro da edificação.

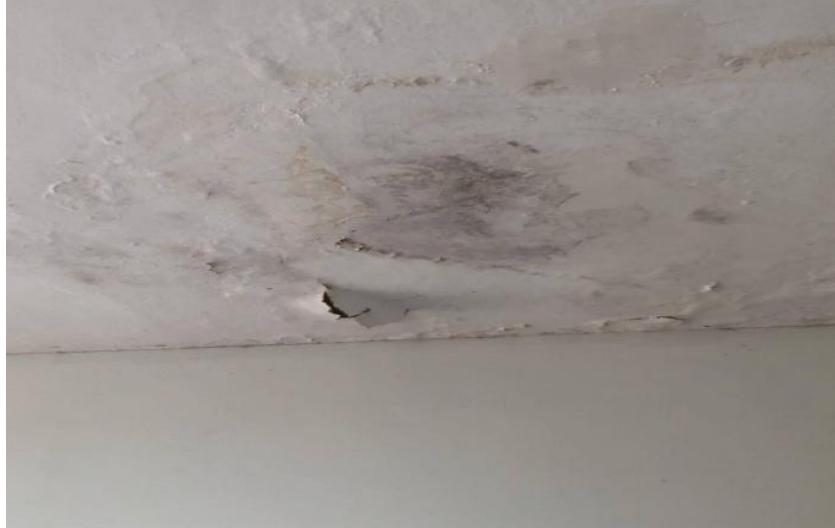
Na sequência, observa-se, conforme apresentado na Figura 5, a ocorrência de manifestação patológica semelhante em outro setor da edificação, localizado nas proximidades do refeitório. Nota-se a presença de manchas de umidade no forro, indicando a atuação contínua da infiltração, possivelmente associada às mesmas falhas no sistema de cobertura e impermeabilização já identificadas anteriormente. A recorrência desse tipo de manifestação em diferentes ambientes evidencia que a umidade não se restringe a um ponto isolado, mas se caracteriza como um problema recorrente na edificação.

Figura 10 - Mancha causada pela umidade e destacamento do revestimento.

De forma análoga ao tratamento proposto para as manifestações patológicas identificadas no corredor da clínica médica serão adotadas as mesmas diretrizes técnicas para a correção das manifestações patológicas observadas nesta região. As intervenções contemplarão, inicialmente, a eliminação da causa da umidade, por meio da inspeção e correção do sistema de cobertura e da impermeabilização, seguida da remoção dos materiais deteriorados, tratamento das superfícies afetadas, correção de fissuras, aplicação de produtos antifúngicos e, por fim, a recomposição do sistema de revestimento e acabamento, de modo a restabelecer as condições adequadas de salubridade, segurança e durabilidade do ambiente.

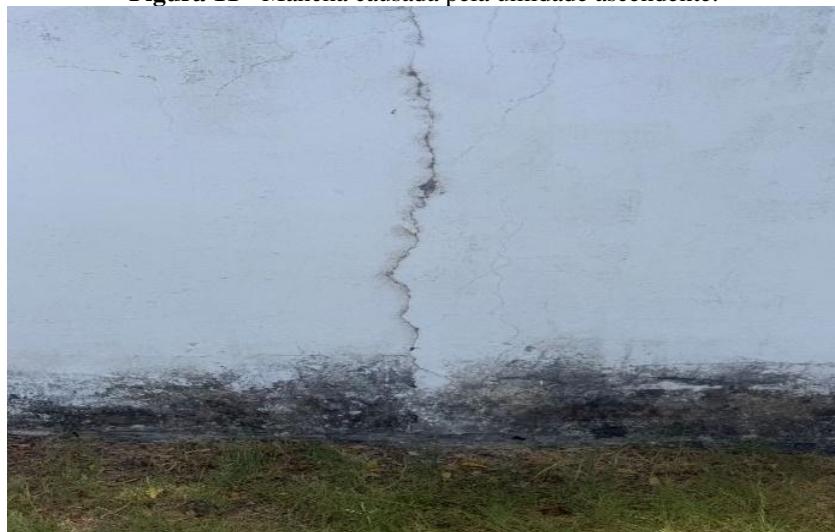
É comum encontrar a ocorrência de manifestações patológicas por umidade ascendente, fenômeno resultante da absorção de água presente no solo pelos materiais porosos que compõem a alvenaria. Esse tipo de umidade manifesta-se, predominantemente, nas regiões inferiores das paredes, ocasionando manchas, escurecimento, degradação do revestimento e, em alguns casos, fissuras e biodeterioração. Conforme evidenciado na Figura 6, observa-se essa manifestação patológica na região do estacionamento da unidade, onde o contato direto da alvenaria com o solo e a ausência ou deficiência de barreiras impermeáveis favorecem a ascensão capilar da umidade.

Figura 11 - Mancha causada pela umidade ascendente.

A terapia para a manifestação patológica por umidade ascendente, observada no muro da região do estacionamento da unidade, deve iniciar-se pela eliminação da causa do problema, por meio da interrupção do mecanismo de ascensão capilar. Para isso, recomenda-se a execução ou recuperação de barreira impermeável na base da alvenaria, podendo-se empregar métodos físicos ou químicos, conforme as condições construtivas existentes e a viabilidade técnica da intervenção. Adicionalmente, é indicada a implantação ou melhoria do sistema de drenagem no entorno, com o objetivo de reduzir o contato direto da alvenaria com o solo úmido.

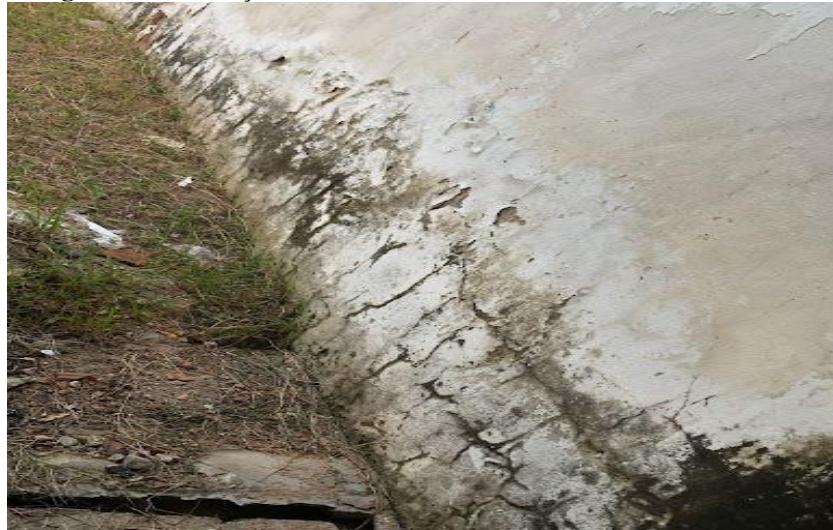
O aparecimento de eflorescências se deu especialmente na área de serviço, recepção e estacionamento da edificação, conforme indicado pela Figura 7.

Figura 12 - Presença de eflorescências e destacamento do revestimento.

Assim como sugerido em Matos (2023), o tratamento das manifestações patológicas identificadas deve iniciar-se com a remoção completa do revestimento deteriorado nas áreas afetadas pela umidade, estendendo-se até a altura aproximada de 1 m, bem como com a retirada da base do tijolo acima da viga baldrame, com o objetivo de eliminar materiais contaminados por sais solúveis e com perda de aderência, interrompendo a progressão dos danos e preparando adequadamente o substrato. Em seguida, o volume de alvenaria removido deve ser recomposto por meio da aplicação de argamassa contendo aditivo impermeabilizante, garantindo maior proteção contra a umidade ascendente, associada à implantação, recuperação ou reabilitação de sistemas de impermeabilização na base da alvenaria, priorizando soluções tecnicamente viáveis e compatíveis com as condições construtivas da edificação.

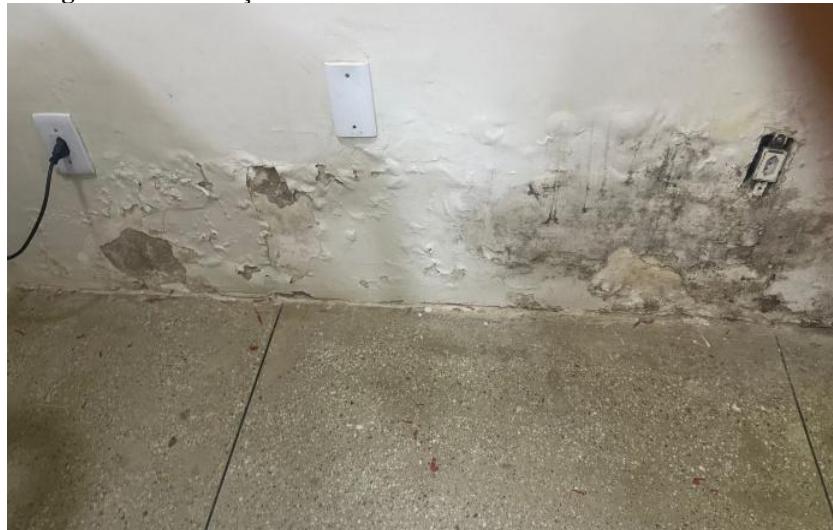
Outra situação de características semelhantes é observada na recepção da edificação, conforme apresentado na Figura 8, onde, no interior da sala de serviço destinada aos funcionários, constata-se a presença dessa manifestação patológica. A manifestação patológica manifesta-se predominantemente na região inferior das paredes, indicando a influência direta da umidade, possivelmente associada à umidade ascendente por capilaridade, o que contribui para a degradação do revestimento e da pintura ao longo do tempo.

Figura 13 - Presença de eflorescências e destacamento do revestimento.

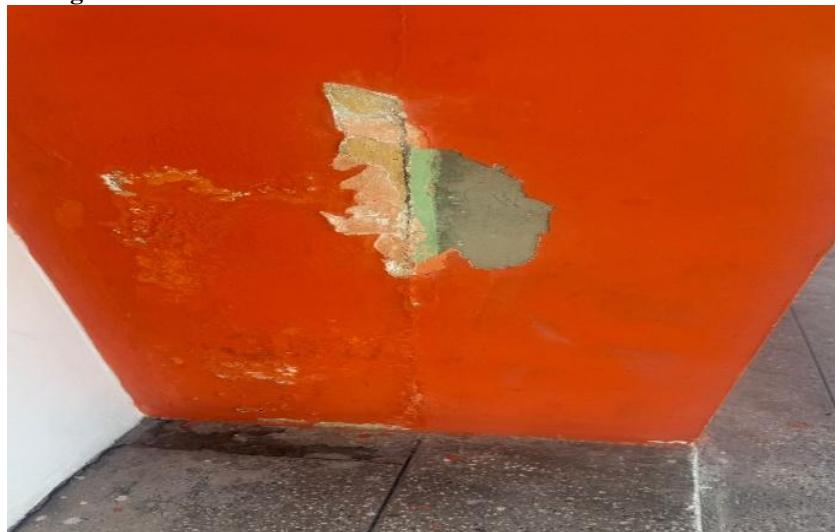
conforme ilustrado na Figura 9, que evidencia a ocorrência do problema na área de entrada do edifício.

Figura 14 - Destacamento do revestimento em um banco de alvenaria.

A manifestação patológica observada está associada, predominantemente, à presença de umidade atuando sobre o sistema de revestimento, possivelmente decorrente de falhas no sistema de impermeabilização na base da alvenaria. A ação contínua da umidade comprometeu a aderência do revestimento e da pintura, resultando em destacamento e degradação do material.

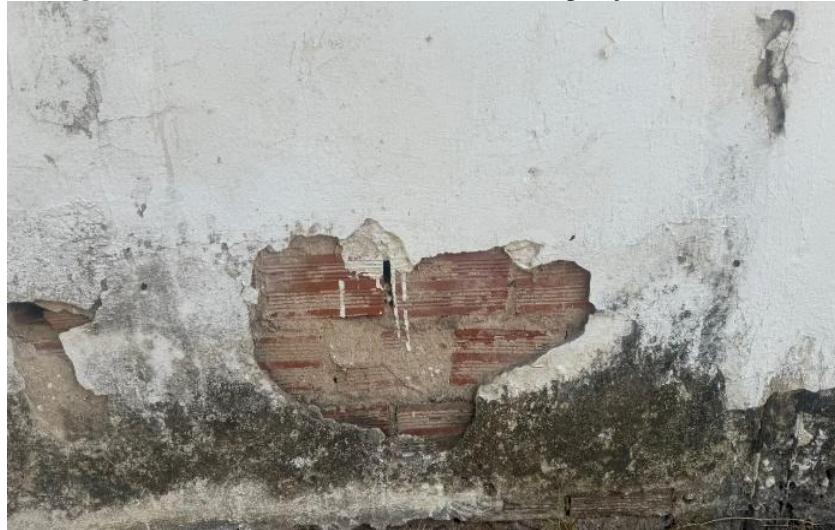
prolongada da umidade, indicando a evolução do processo patológico ao longo do tempo, conforme ilustrado na Figura 10.

Figura 15 - Destacamento do revestimento e exposição da alvenaria.

Para a remediação da manifestação patológica observada no muro de contorno, recomenda-se inicialmente a delimitação e remoção integral do revestimento deteriorado, seguida da limpeza da superfície da alvenaria, a fim de eliminar resíduos, sais solúveis e materiais com perda de aderência. Na sequência, procede-se à execução de novo chapisco e reboco, preferencialmente com a adição de aditivos hidrófugos, visando reduzir a absorção de água pelo revestimento.

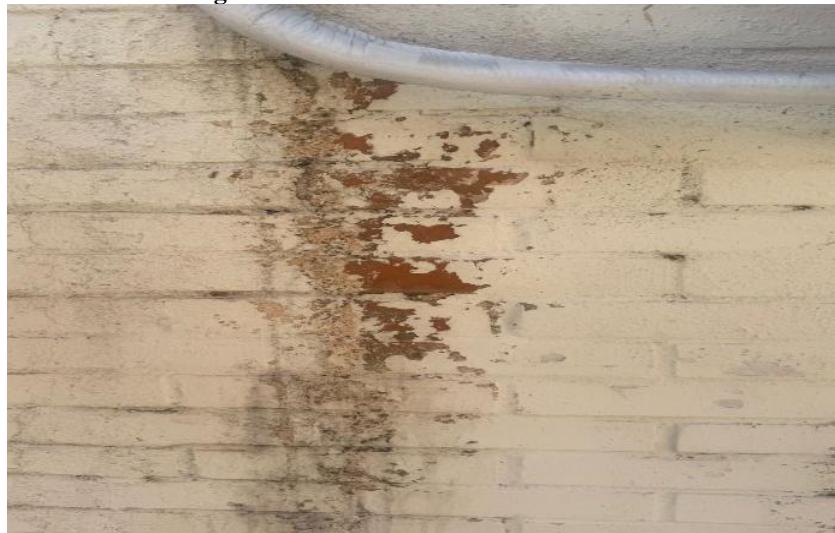
Além das manifestações associadas à umidade ascendente e à exposição direta às intempéries, observou-se também a ocorrência de danos localizados no sistema de revestimento decorrentes de falhas no sistema de refrigeração de equipamentos de ar-condicionado, conforme ilustrado na Figura 11.

Figura 16 - Destacamento do revestimento.

A correção da manifestação patológica deve iniciar-se com a regularização do sistema de drenagem do ar-condicionado, assegurando o correto direcionamento da água condensada para rede de escoamento adequada, de modo a eliminar o lançamento contínuo de umidade

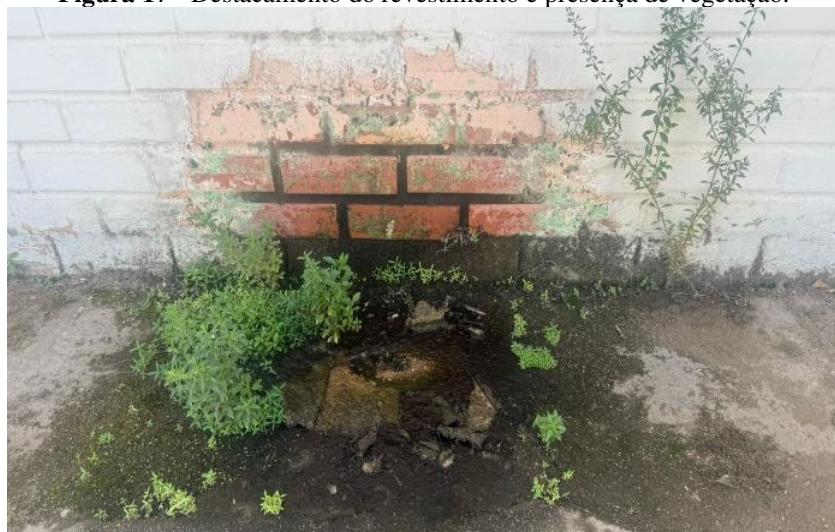
A permanência de umidade no local, decorrente do lançamento contínuo de água proveniente do sistema de drenagem do ar-condicionado, favoreceu a formação de biofilme orgânico (lodo), bem como o desenvolvimento de vegetação espontânea sobre o piso. Essa condição caracteriza um processo de biodeterioração, indicando falhas no direcionamento e no controle das águas condensadas, além de contribuir para a degradação superficial do revestimento, riscos de escorregamento e comprometimento das condições de higiene do ambiente, conforme evidenciado na Figura 12.

Figura 17 - Destacamento do revestimento e presença de vegetação.

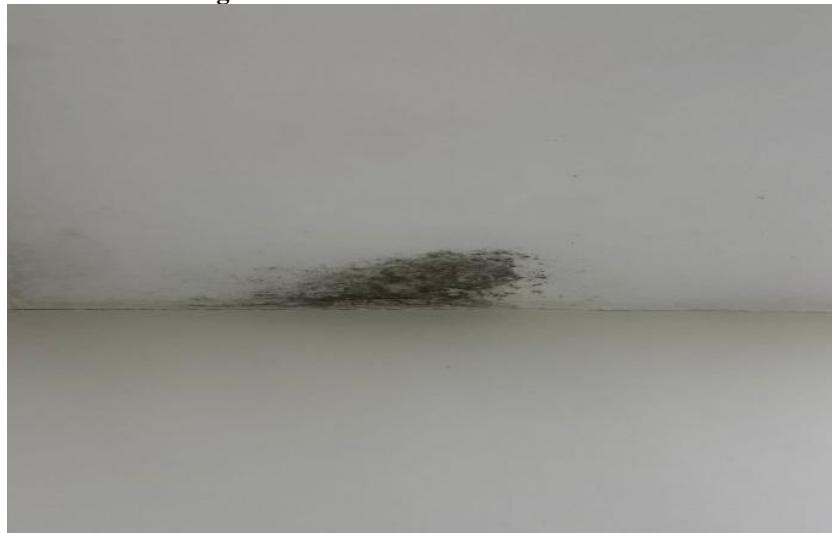
Observa-se, no teto do corredor da administração do hospital, a presença de manchas escusas de aspecto irregular, caracterizadas como mofo/bolor, configurando uma manifestação patológica associada à umidade excessiva. Tal anomalia indica, como causas prováveis, infiltração proveniente da laje superior, falhas no sistema de impermeabilização ou condensação resultante de ventilação e climatização inadequadas, conforme demonstrado na Figura 13.

Figura 18 - Grande mancha escura no teto.

Assim como recomendado por Portilho, Azevedo e Moreira (2024), indica-se a correção dos problemas causadores na edificação, iniciando pelo reparo dos vazamentos no telhado responsáveis pelo gotejamento. Em seguida, deve-se realizar a limpeza das superfícies com

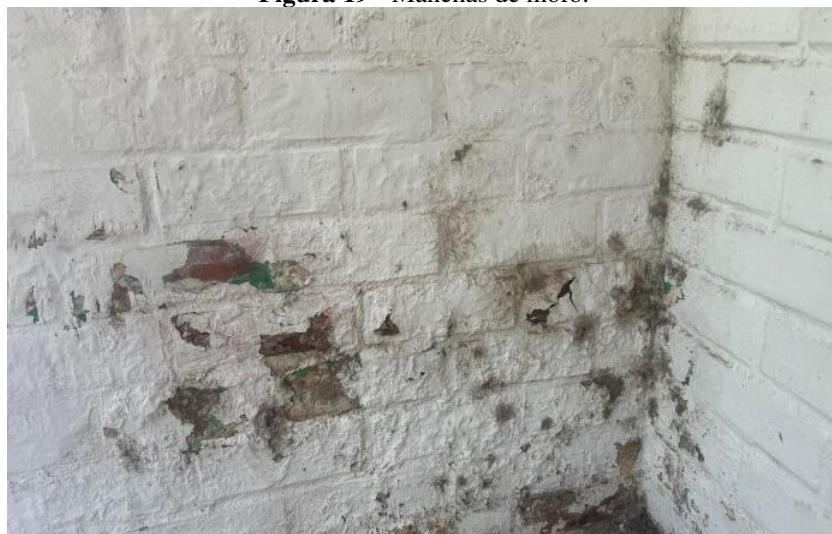
De forma complementar, observa-se, na parede da área de serviço, a ocorrência de manifestações patológicas semelhantes, caracterizadas pela presença de mofo/bolor e destacamento da pintura, evidenciando a ação contínua da umidade no substrato. Tal condição indica a permanência de umidade nos elementos construtivos, comprometendo o desempenho do sistema de revestimento e reforçando a hipótese de falhas no desempenho higrotérmico da edificação, possivelmente associadas a infiltrações ou deficiência de ventilação, conforme ilustrado na Figura 14.

Figura 19 - Manchas de mofo.
