INSTITUTO FEDERAL DE EDUCAÇÃO, CIÊNCIA E TECNOLOGIA DA PARAÍBA  
DIRETORIA GERAL DO CAMPUS JOÃO PESSOA  
DEPARTAMENTO DE ENSINO SUPERIOR  
CURSO SUPERIOR DE BACHARELADO EM ENGENHARIA CIVIL

**CORROSÃO DE ARMADURAS EM ESTRUTURAS DE CONCRETO ARMADO:  
IDENTIFICAÇÃO, CAUSAS E MEDIDAS DE PREVENÇÃO - UM ESTUDO DE  
CASO EM UMA VIGA PRÉ-MOLDADA NO IFPB CAMPUS JOÃO PESSOA**

Trabalho de Conclusão de Curso apresentado ao  
Curso Superior de Bacharelado em Engenharia Civil  
do Instituto Federal de Educação, Ciência e  
Tecnologia da Paraíba, como requisito curricular  
obrigatório para obtenção do título de Engenheiro(a)  
Civil.

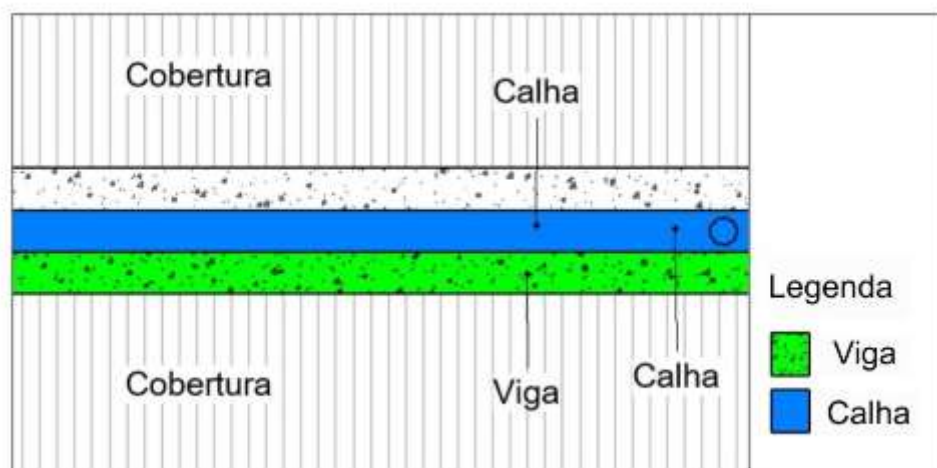
Figura 8 - Vista superior da cobertura evidenciando a posição da calha e da viga

A estrutura se encontra exposta às condições ambientais adversas, devido à proximidade com uma calha metálica antiga, cuja vedação deficiente tem permitido o escoamento e o gotejamento contínuo de água sobre o elemento estrutural. Essa situação configura um ambiente propício à penetração de umidade e à consequente iniciação do processo corrosivo das armaduras internas.

No que se refere às medidas preventivas, destaca-se a correção do sistema de drenagem existente, com especial atenção à calha adjacente à viga, eliminando vazamentos, infiltrações e o contato direto da água com o elemento estrutural. O manejo adequado das águas pluviais é fundamental para evitar a manutenção de ambientes saturados, que favorecem a corrosão das armaduras.

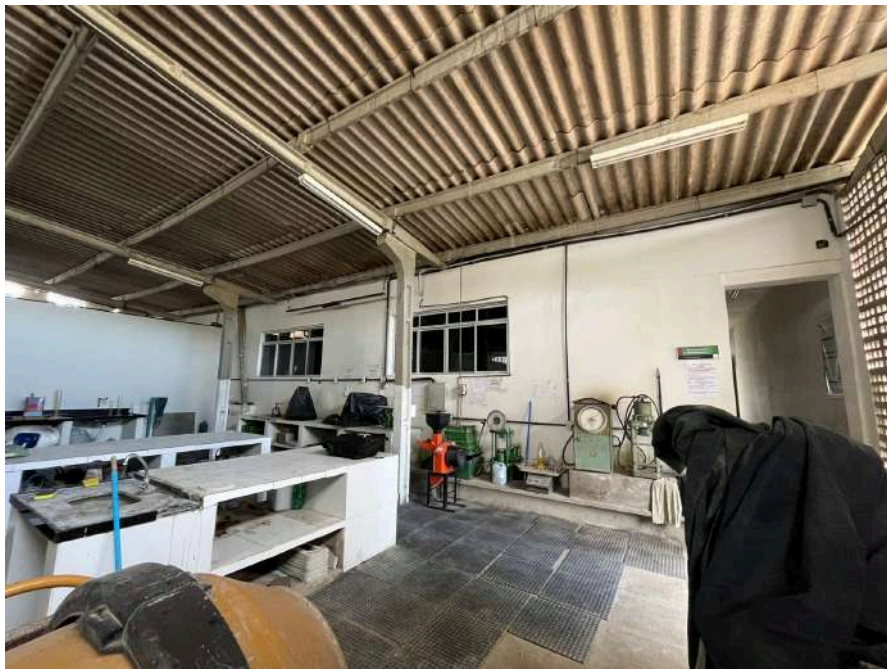
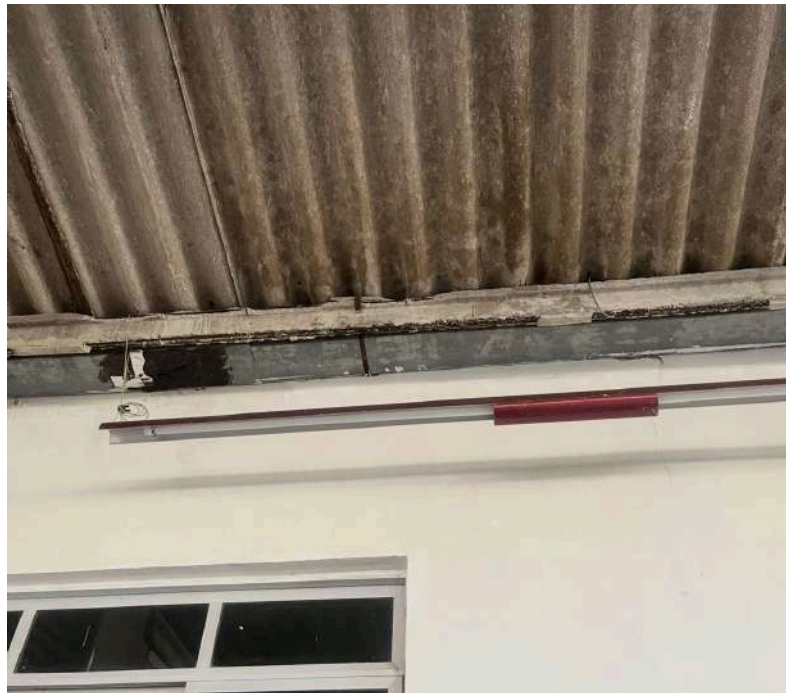
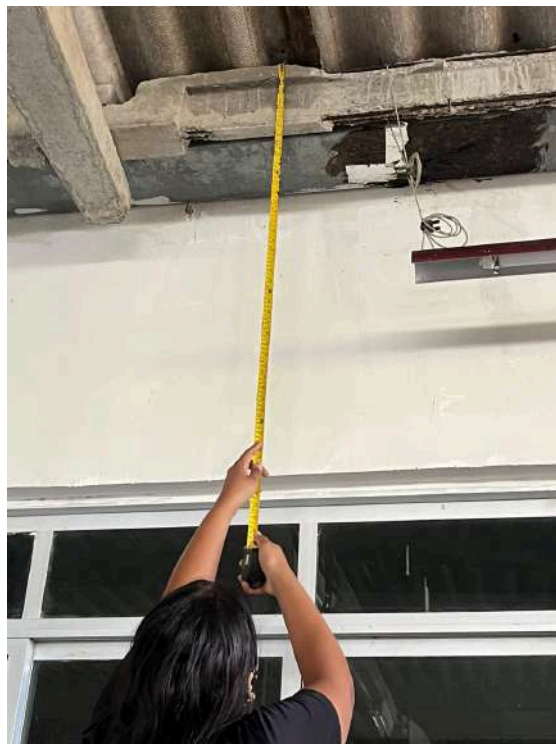
Figura 9 - Elemento estrutural estudado

A partir da Figura 9, 10 e 11 são apresentados os registros do elemento estrutural objeto deste estudo, especificamente a viga de concreto armado analisada, destacando-se sua posição na estrutura, bem como as regiões que apresentam manifestações patológicas e maior grau de deterioração.

Durante a inspeção visual, foram observados diversos sinais de deterioração superficial, incluindo fissuras longitudinais, desagregação do concreto de cobrimento, eflorescências e manchas de ferrugem conforme apresentado na (Figura 9 e 11). Tais manifestações indicam o avanço de processos patológicos relacionados à corrosão, conforme descrito por Mehta e Monteiro (2014), que associam esses sintomas à expansão volumétrica do aço oxidado e à perda de aderência entre concreto e armadura.

A análise dos dados apresentados na Tabela 1 permite observar que as manifestações patológicas são típicas de processos corrosivos ativos, principalmente em ambientes expostos à umidade constante. A ocorrência simultânea de fissuras longitudinais, desagregação do cobrimento e manchas de ferrugem indica que a corrosão das armaduras encontra-se em estágio de evolução intermediário, caracterizado pela perda parcial de aderência entre o aço e o concreto, conforme descrito por Helene (1992) e Souza e Ripper (1998), que associam essas manifestações à expansão dos produtos de corrosão e à progressiva deterioração do cobrimento de concreto.

Além disso, as eflorescências observadas reforçam a hipótese de movimentação de umidade no interior do concreto, causada pelo contato direto e prolongado com a água proveniente da calha adjacente. Essa combinação de fatores demonstra que as condições ambientais e construtivas exercem influência direta sobre o desenvolvimento e a intensidade do processo de deterioração da viga analisada.

A análise técnica das manifestações permite inferir que o processo de corrosão nesta viga se encontra em estágio intermediário de deterioração, caracterizado pela fissuração do cobrimento e pela exposição pontual das armaduras, conforme descrito por Helene (1992) e Souza e Ripper (1998). A fonte primária de agressividade está associada à infiltração contínua de água proveniente da calha adjacente, condição que mantém o concreto saturado e favorece o avanço da carbonatação, reconhecida como um dos principais mecanismos de despassivação do aço em ambientes úmidos e com redução do pH do concreto (MEHTA; MONTEIRO, 2014).

Como medida corretiva inicial, recomenda-se a remoção do concreto deteriorado nas regiões afetadas, até a obtenção de material íntegro e com boa resistência. Em seguida, as armaduras expostas devem ser devidamente limpas, por meio de escovação mecânica ou métodos equivalentes, a fim de remover produtos de corrosão e possibilitar a avaliação da perda de seção das barras. Após a limpeza, é indicada a aplicação de produtos passivadores,

A recomposição do cobrimento de concreto deve ser realizada com materiais adequados, como argamassas de reparo ou microconcretos estruturais, garantindo boa aderência, compatibilidade mecânica e proteção efetiva às armaduras. Posteriormente, recomenda-se a aplicação de um sistema de proteção superficial, como revestimentos impermeabilizantes ou hidrofugantes, com o objetivo de reduzir a absorção de água e a penetração de agentes agressivos.

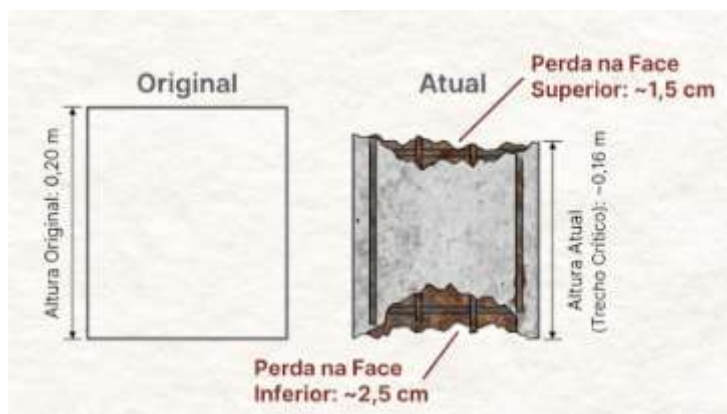
Figura 12 - Perda de seção da viga

Nessa região deteriorada, observou-se uma redução da seção transversal da viga, decorrente da perda de material do concreto, principalmente associada à degradação superficial e à corrosão das armaduras. A altura atual do elemento nesse trecho é de aproximadamente 16 cm, indicando uma redução significativa em relação à seção original. Verificou-se que a face inferior da viga sofreu uma perda média de cerca de 2,5 cm, enquanto a face superior apresentou perda aproximada de 1,5 cm, resultando na diminuição efetiva da altura da seção.

Essa redução geométrica da seção transversal compromete o cobrimento das armaduras e pode influenciar negativamente o desempenho estrutural do elemento, uma vez que a diminuição da altura útil da viga está diretamente relacionada à sua capacidade resistente à flexão. Dessa forma, a caracterização dimensional da viga, tanto em sua condição original quanto na região deteriorada, constitui etapa fundamental para a avaliação dos efeitos da deterioração e para a análise do impacto das manifestações patológicas sobre a segurança e a durabilidade da estrutura.
