INSTITUTO FEDERAL DE EDUCAÇÃO, CIÊNCIA E TECNOLOGIA DA PARAÍBA  
*CAMPUS CAJAZEIRAS*

JOSÉ FERREIRA GUEDES FILHO

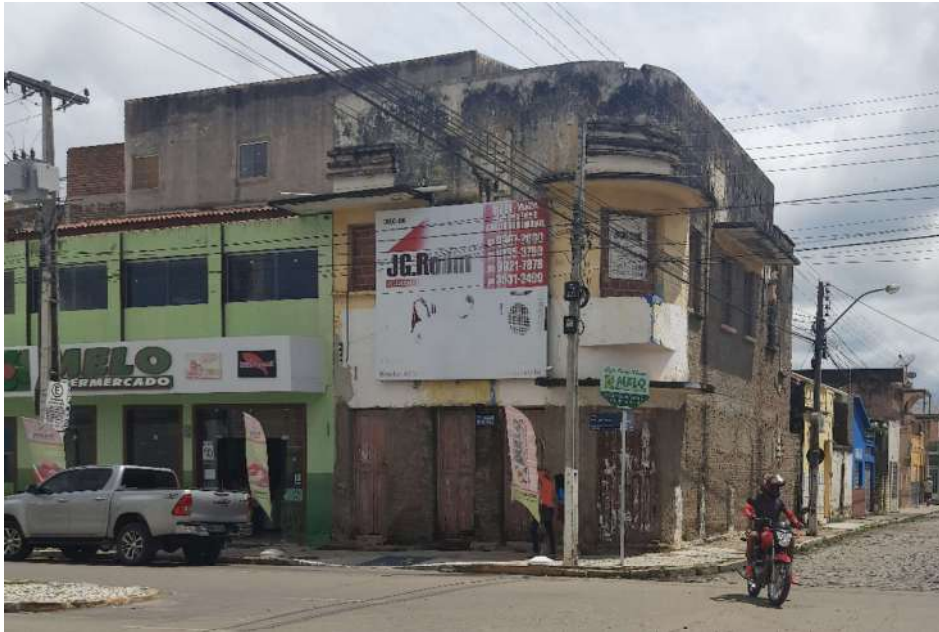
Fonte: Próprio autor, 2021.

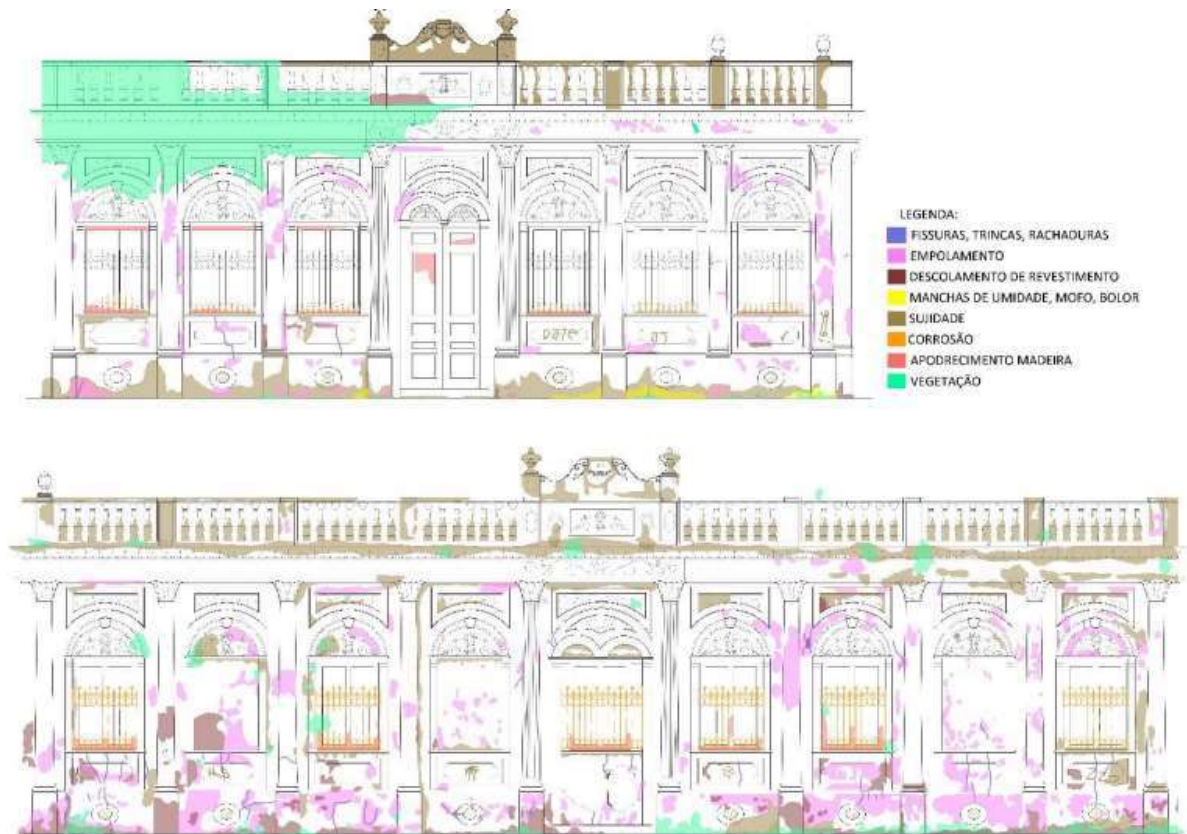
Fonte: Costa, Pinz e Torres, 2020.

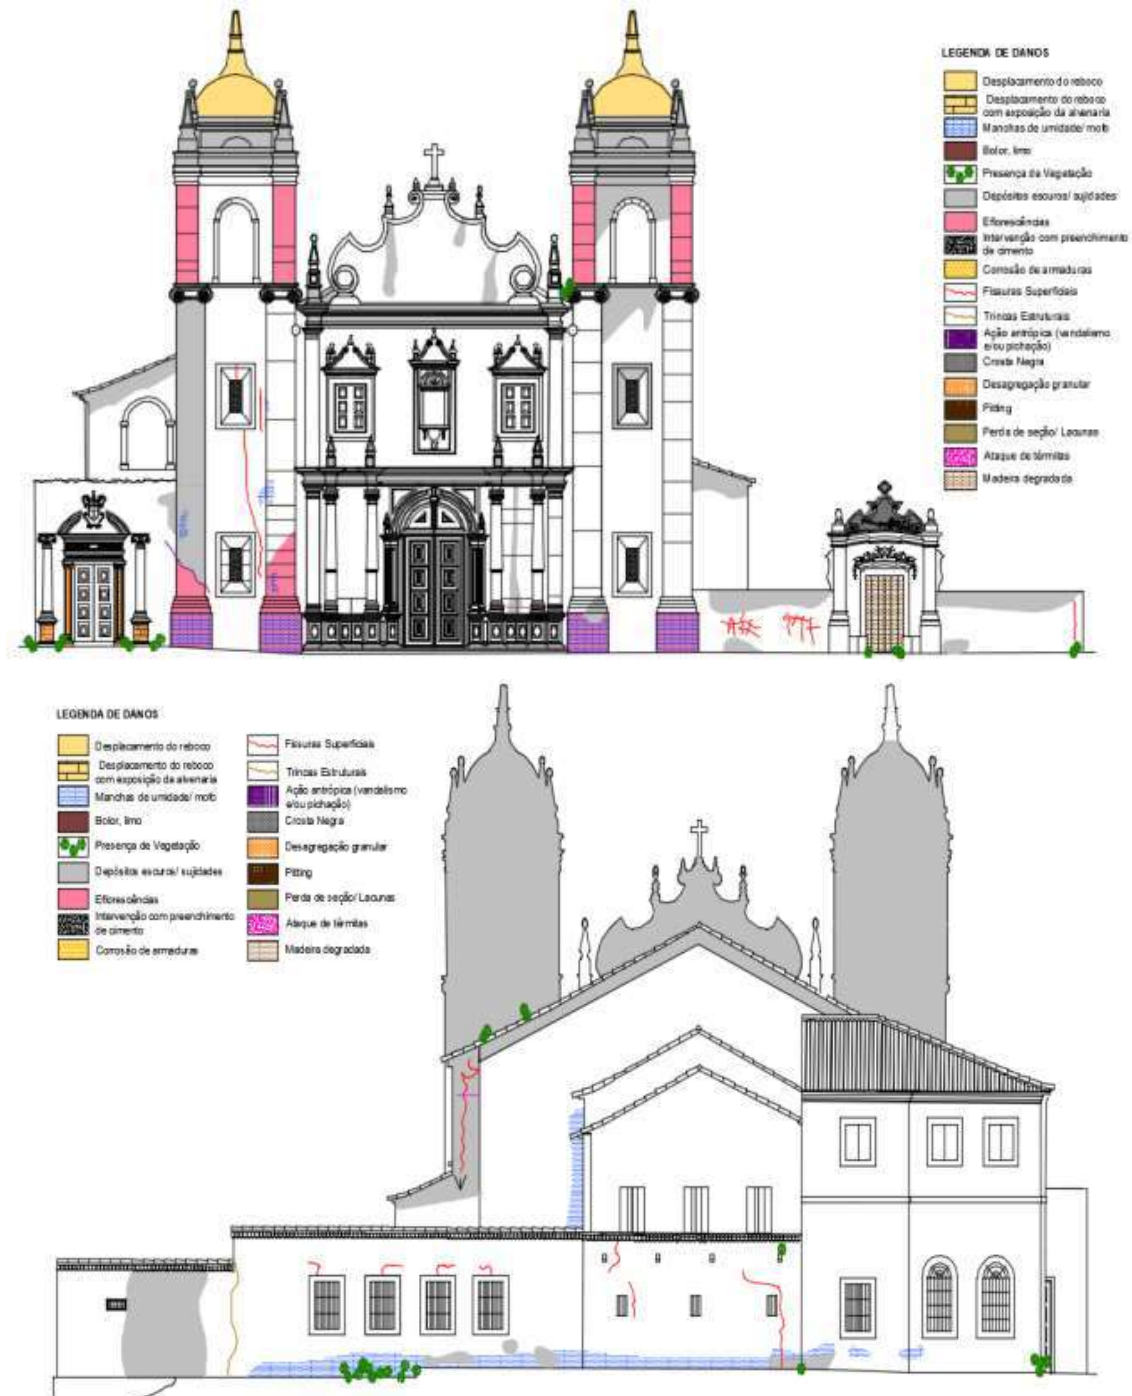
Fonte: Rocha *et al*, 2018.

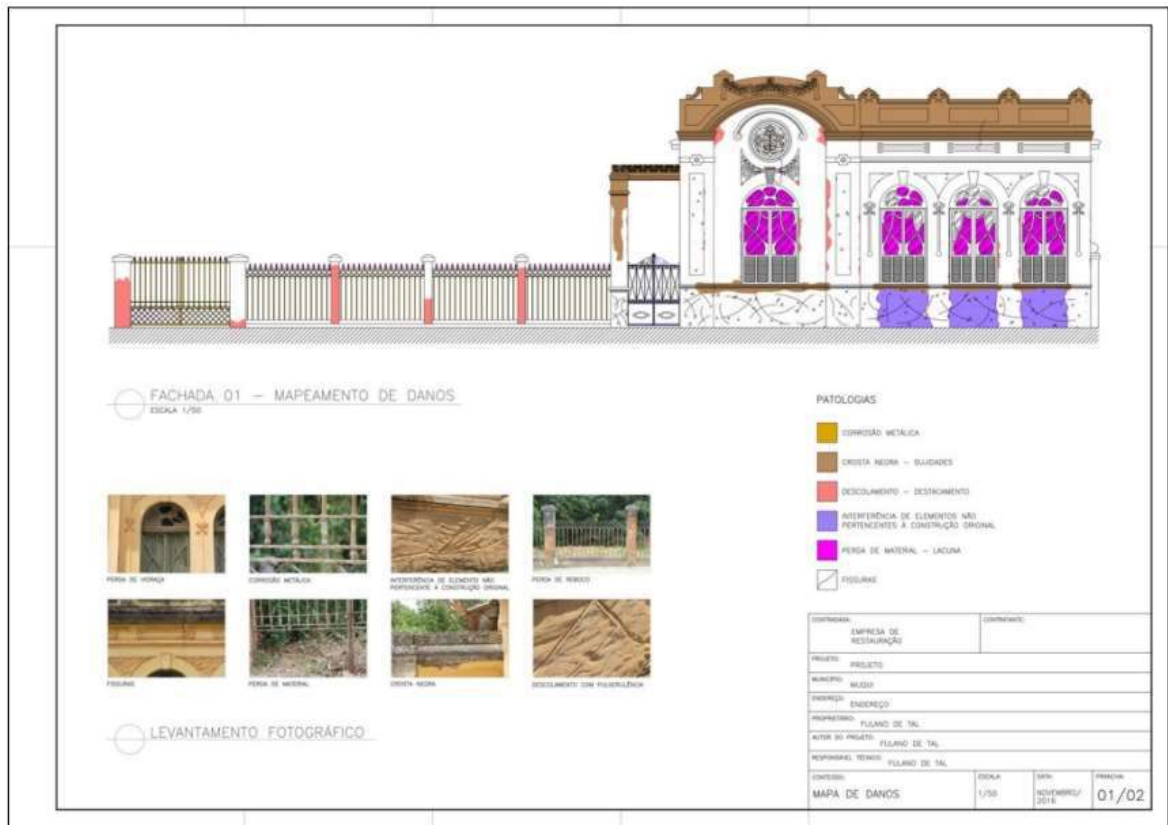
Fonte: Hautequestt Filho e Achiamé, 2018.

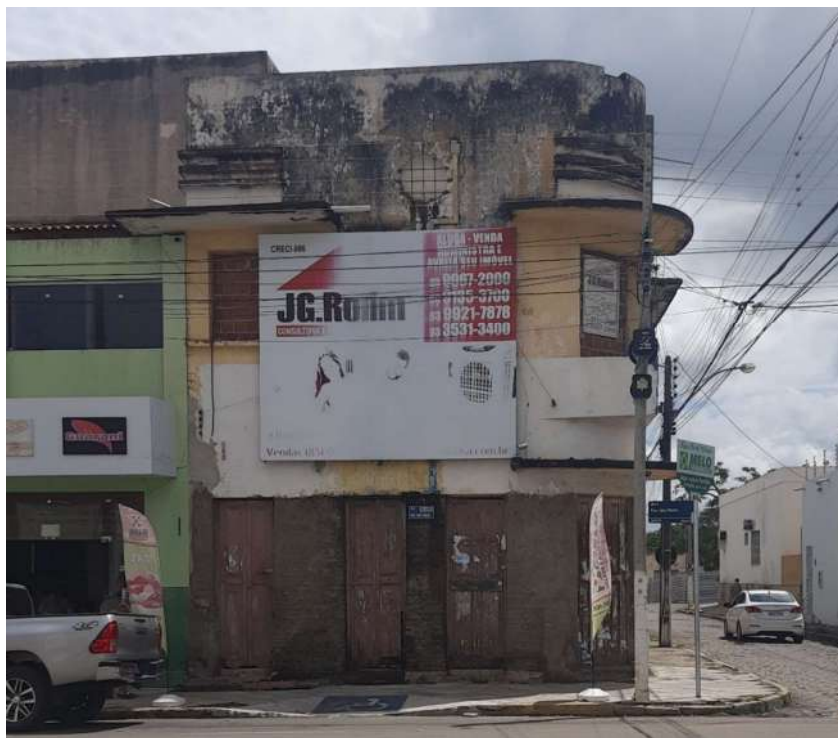
Fonte: Autoria própria, 2021.

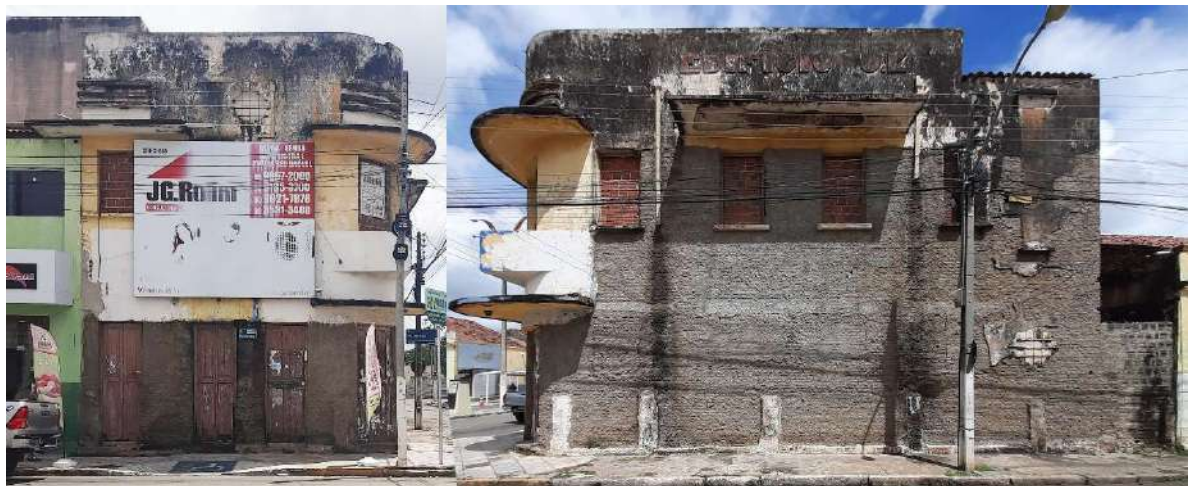
Fonte: Autoria própria, 2021.

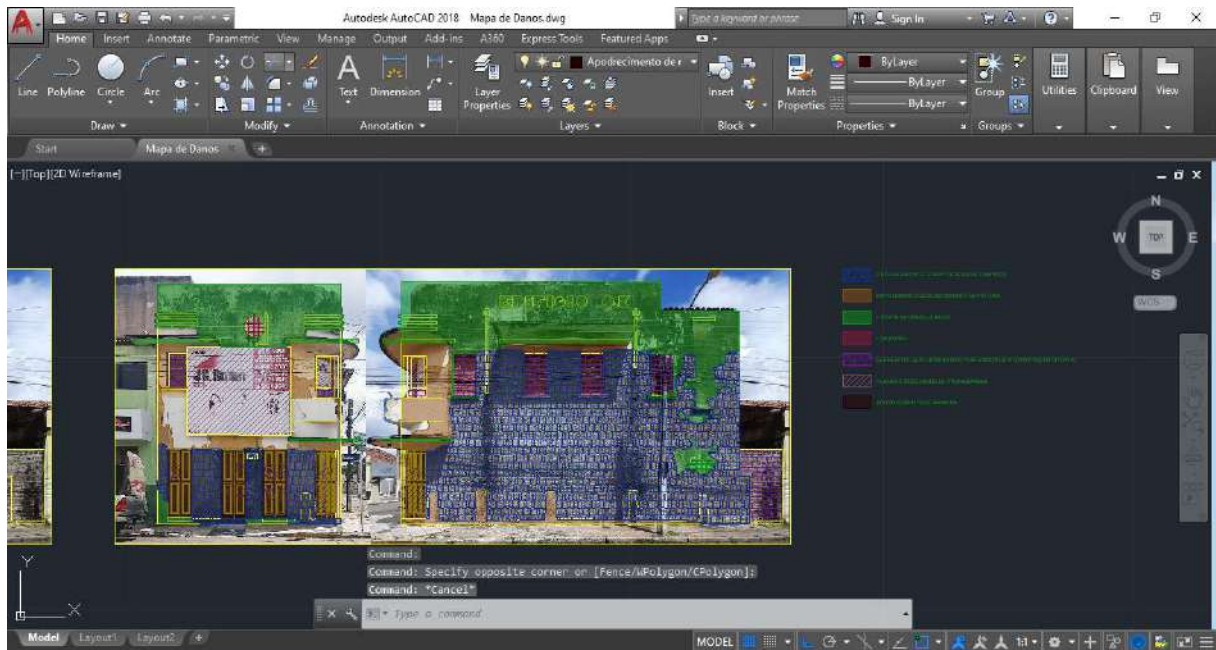
Fonte: Autoria própria, 2021.

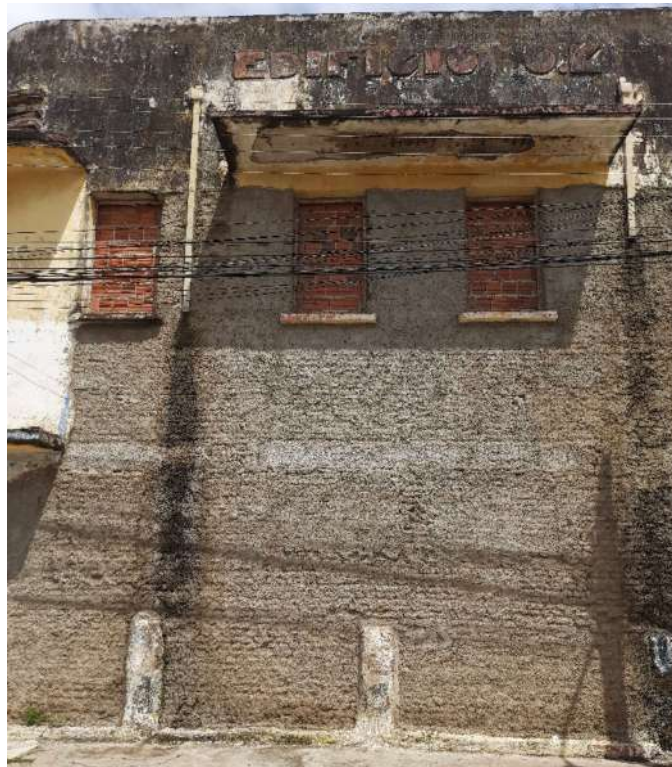
Fonte: Autoria própria, 2021.

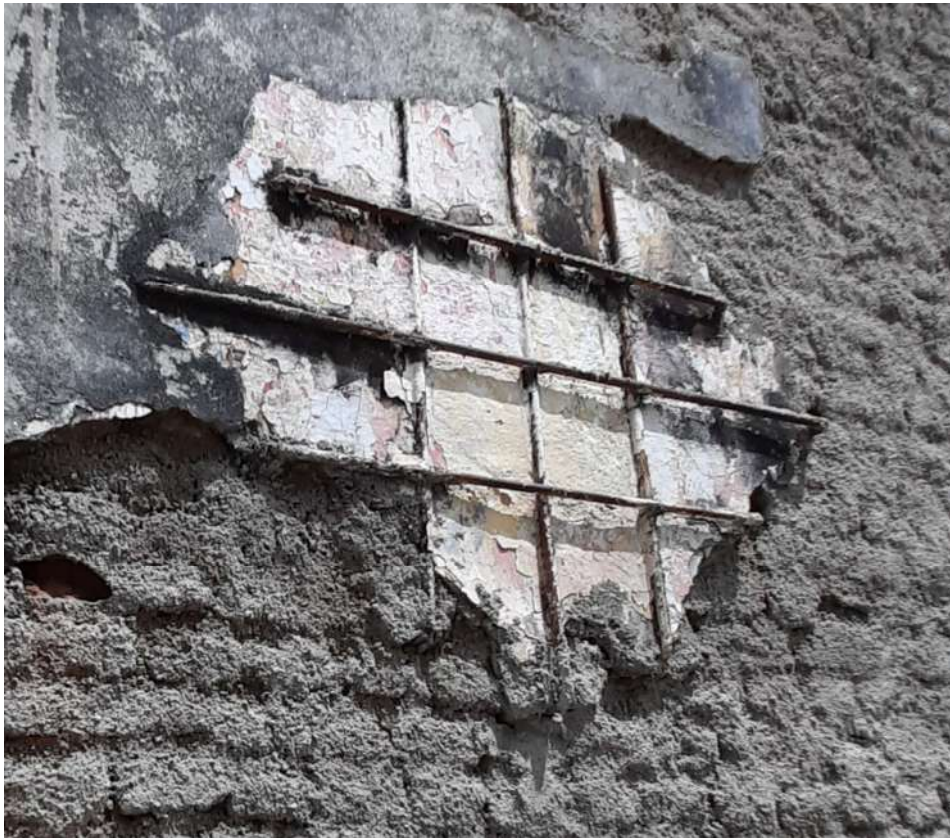
Fonte: Autoria própria, 2021.

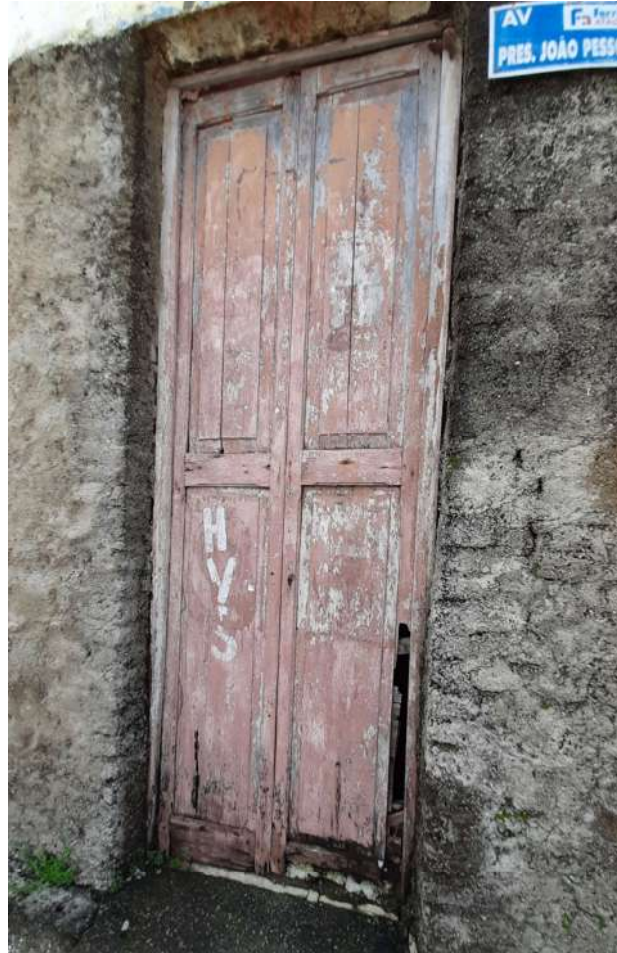
Fonte: Autoria própria, 2021.

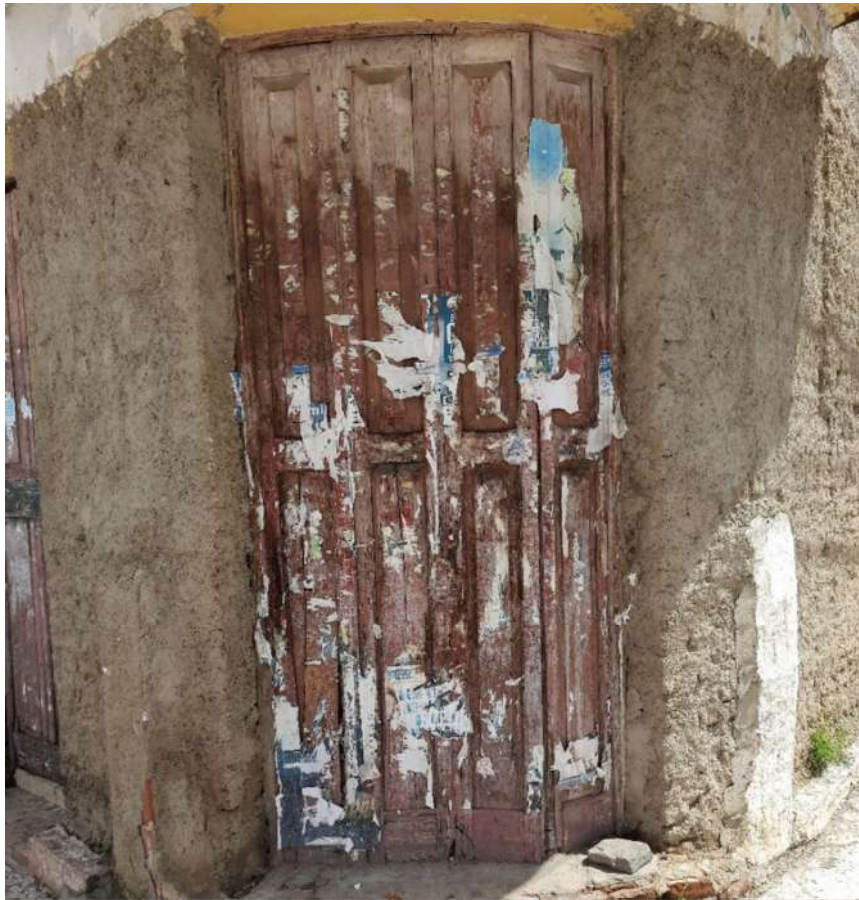
Fonte: Aatoria própria, 2021.

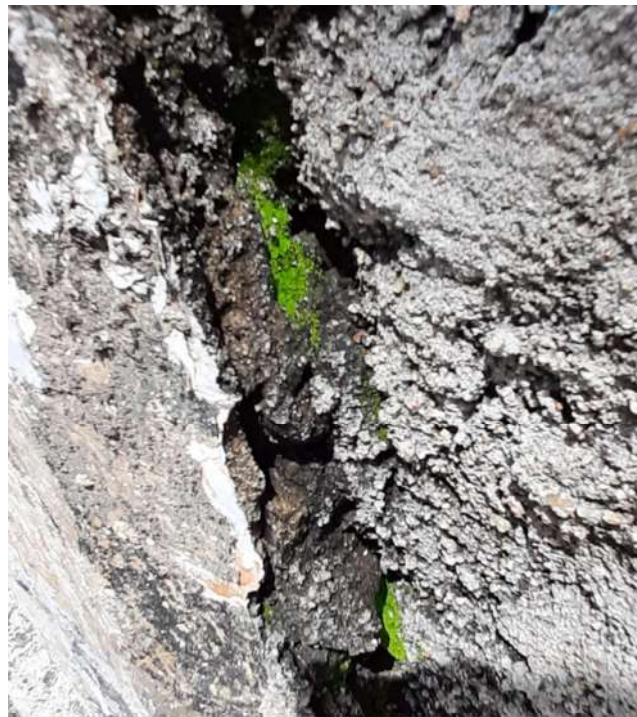
Fonte: Autoria própria, 2021.

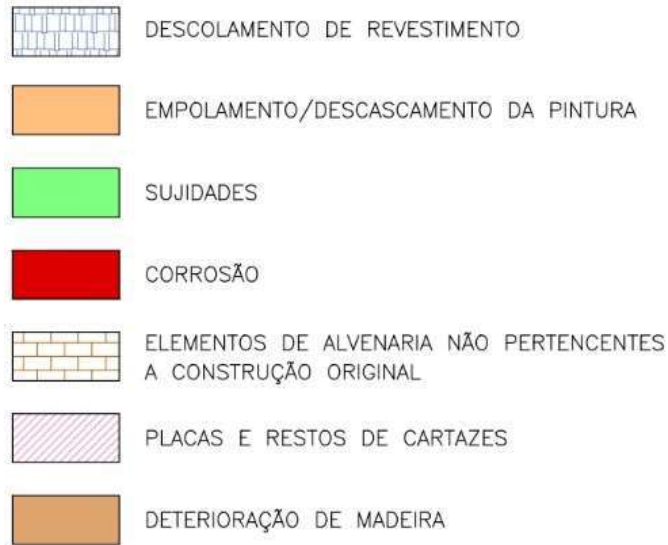
Fonte: Autoria própria, 2021.

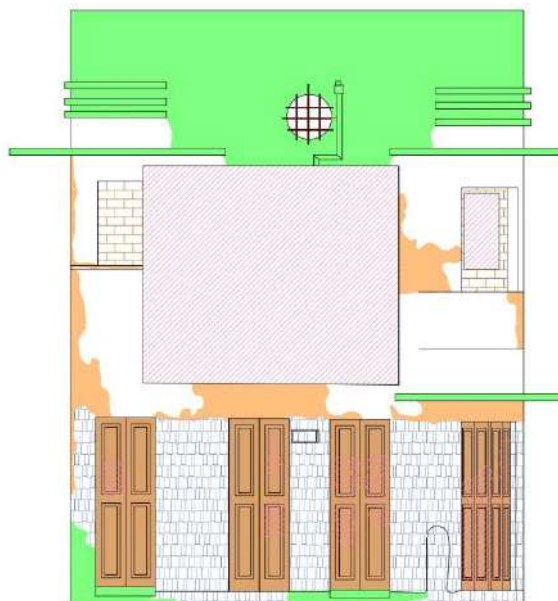
Fonte: Autoria própria, 2021.

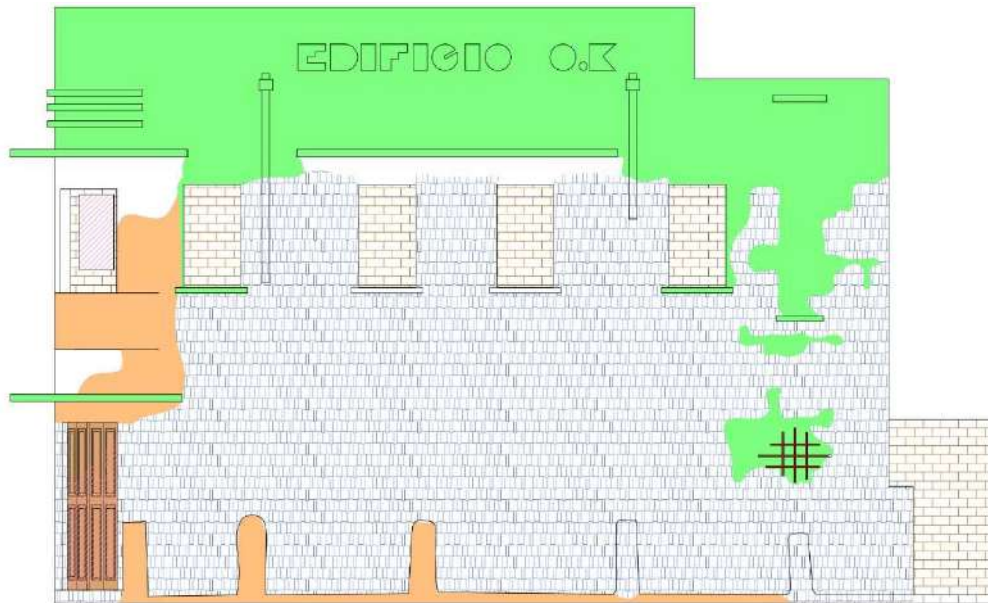
Fonte: Autoria própria, 2021.

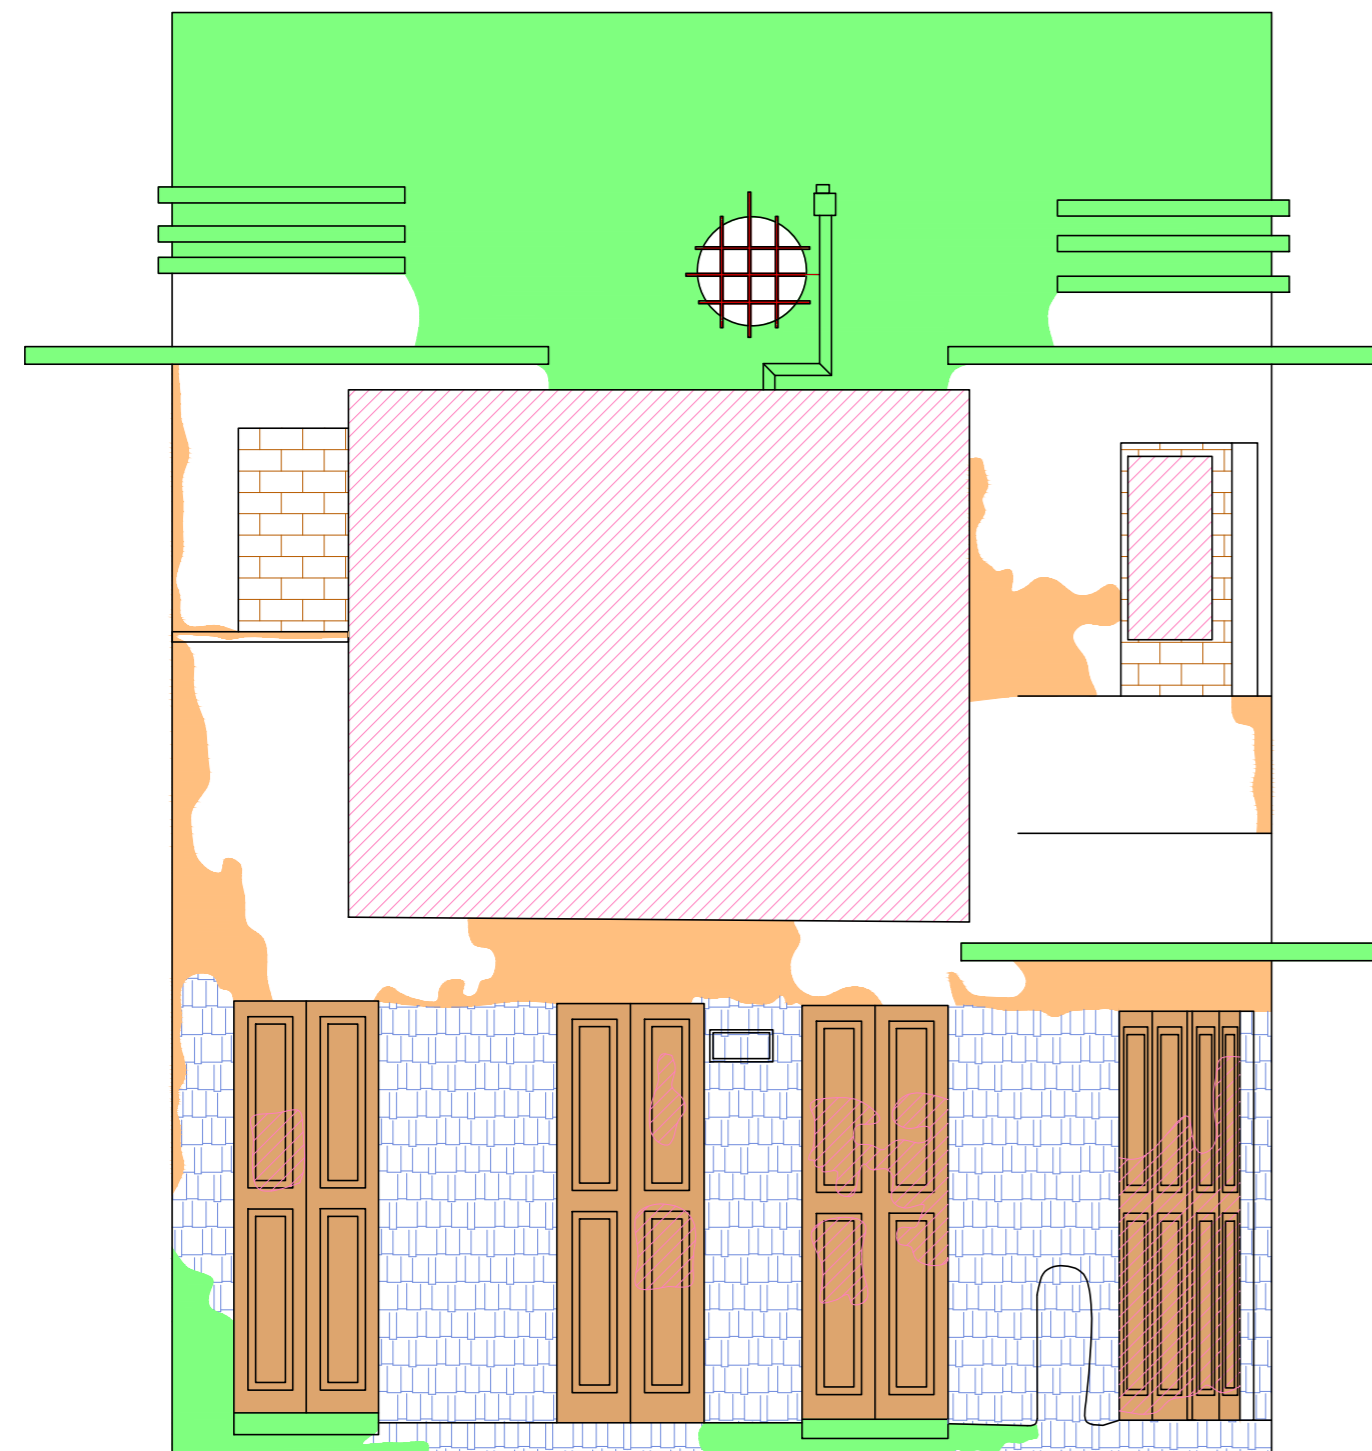
FACHADA SUL  
ESCALA 1:50

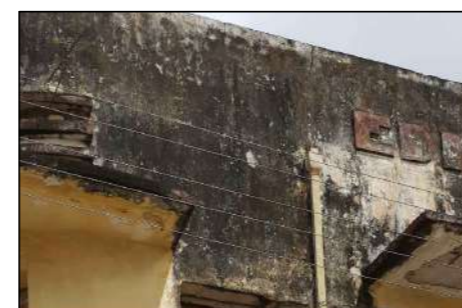
SUJIDADES FORMANDO CROSTA  
NEGRA NO TOPO DA EDIFICAÇÃO

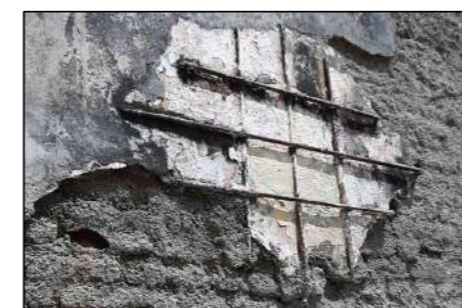
CORROSÃO EM ELEMENTO DE  
METAL NA FACHADA LESTE

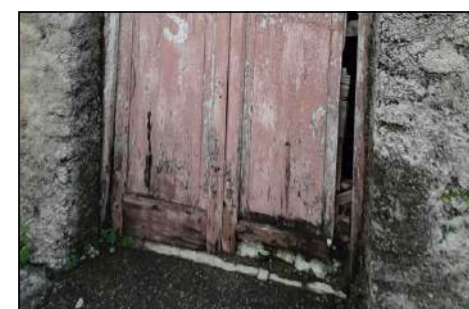
DETERIORAÇÃO DE MADEIRA EM  
PORTA DA FACHADA SUL

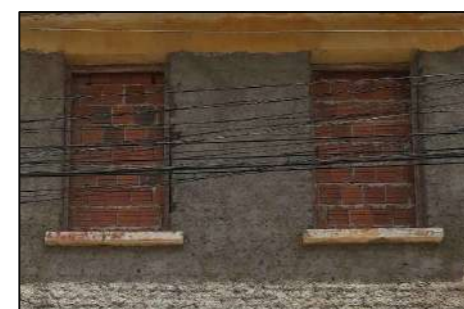
ALVENARIAS CONSTRUÍDAS PARA  
FAZER A VEDAÇÃO DAS JANELAS
