INSTITUTO FEDERAL DE EDUCAÇÃO, CIÊNCIA E TECNOLOGIA DA PARAÍBA  
CAMPUS CAJAZEIRAS

**ISRAEL BILLY ANDRADE CRISPIM**

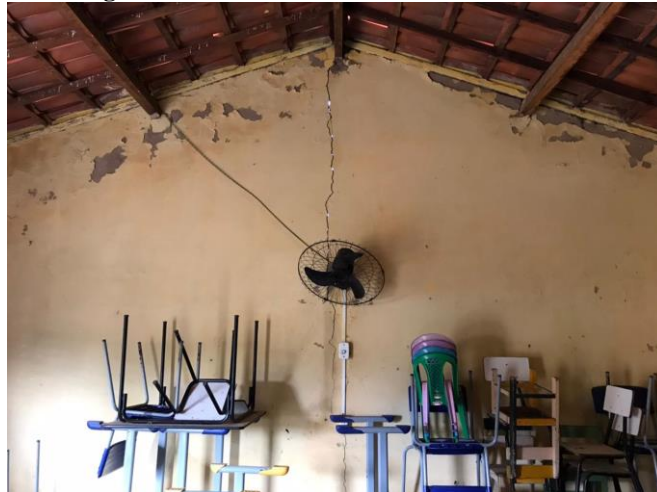
**Fonte:** Autor, 2021

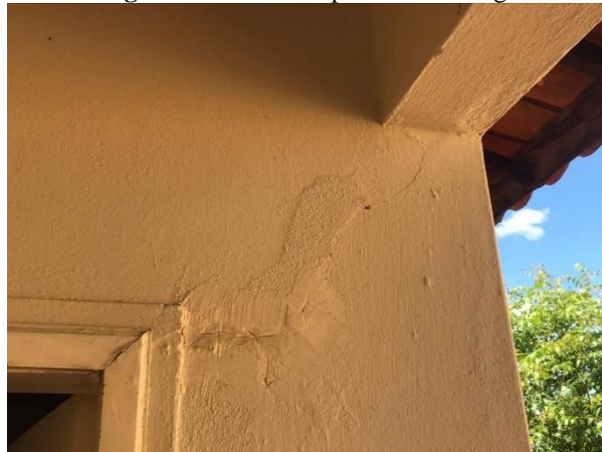
**Fonte:** Autor, 2021

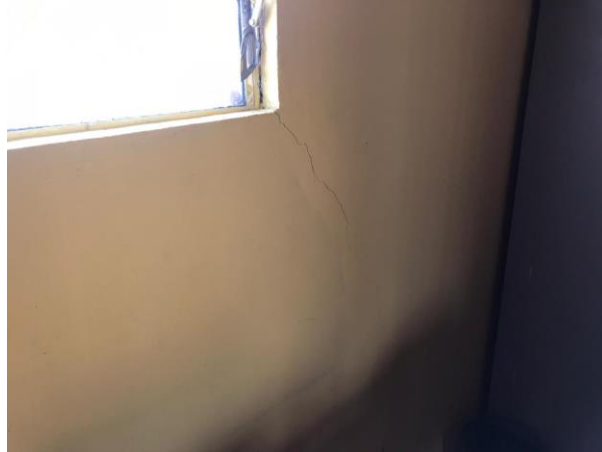
**Fonte:** Autor, 2021

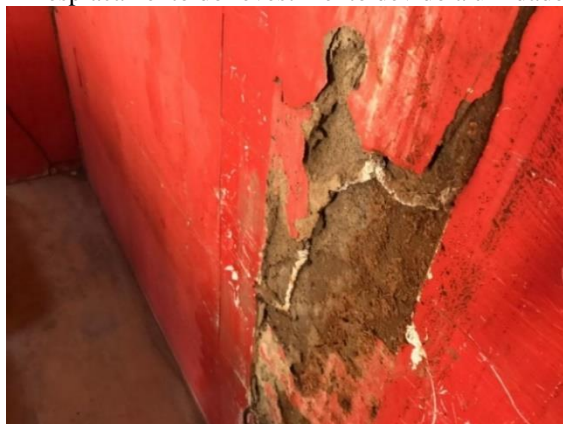
**Fonte:** Autor, 2021

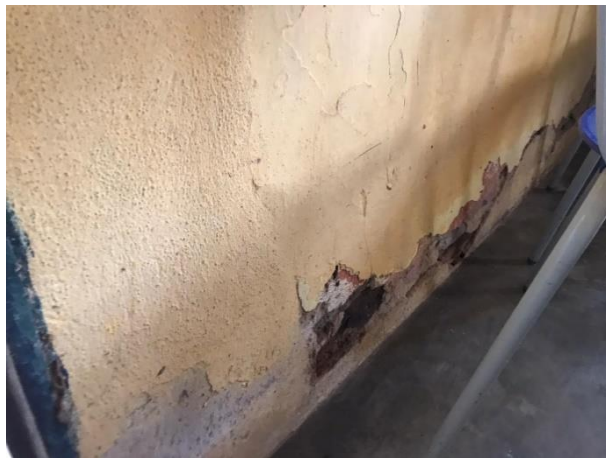
**Fonte:** Autor, 2021

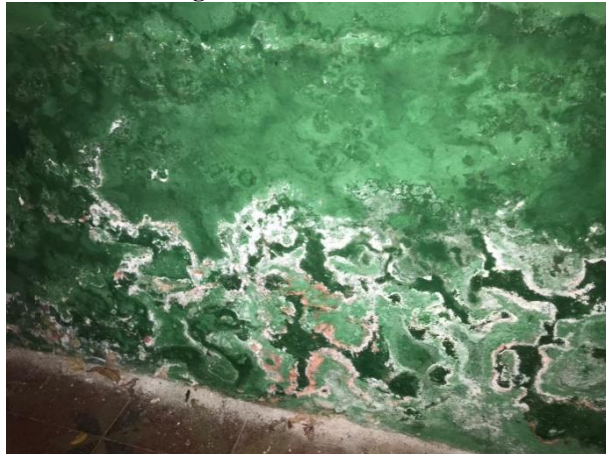
**Figura 22** – Eflorescência

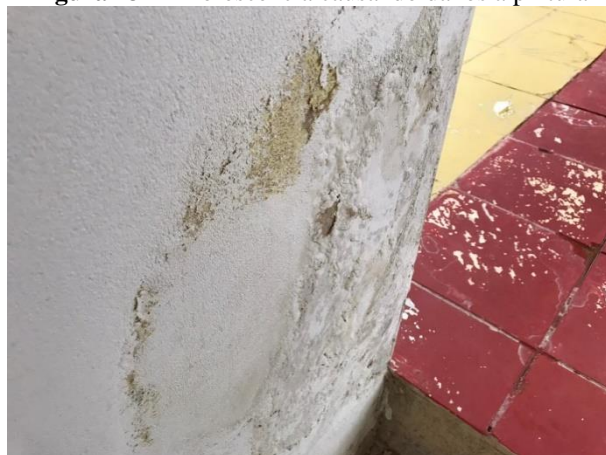
**Figura 23** – Eflorescência causando danos a pintura

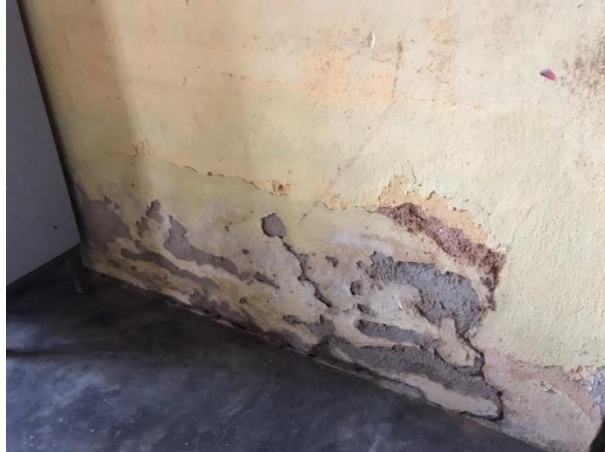
**Fonte:** Autor, 2021

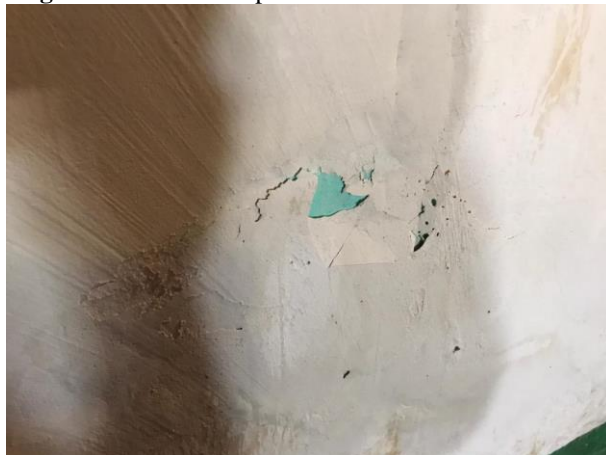
**Fonte:** Autor, 2021

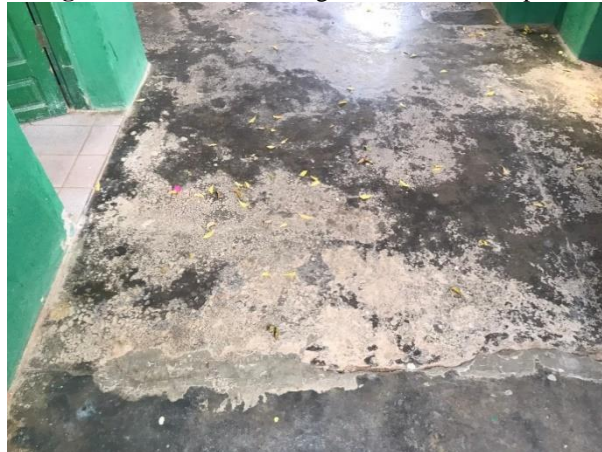
**Fonte:** Autor, 2021

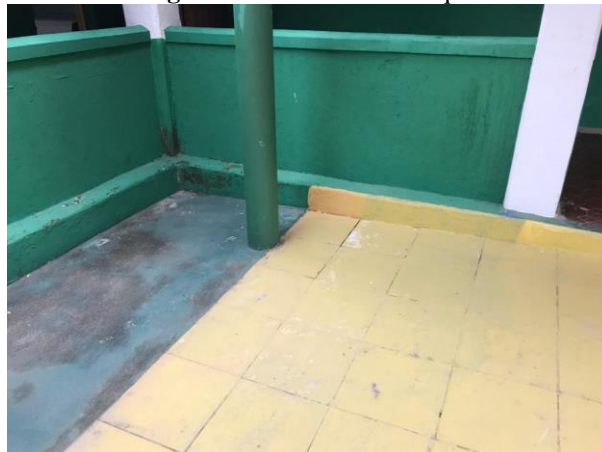
**Fonte:** Autor, 2021

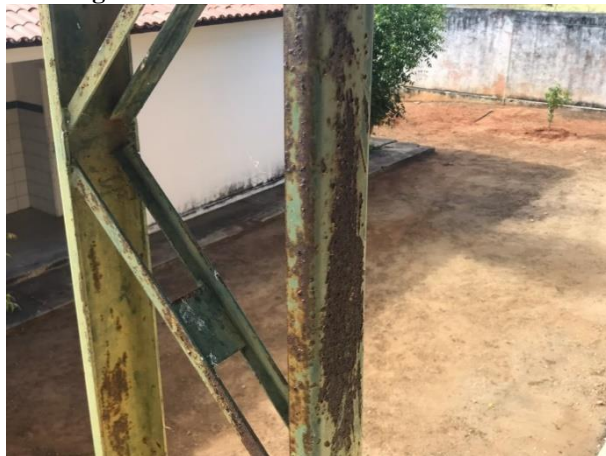
**Fonte:** Autor, 2021

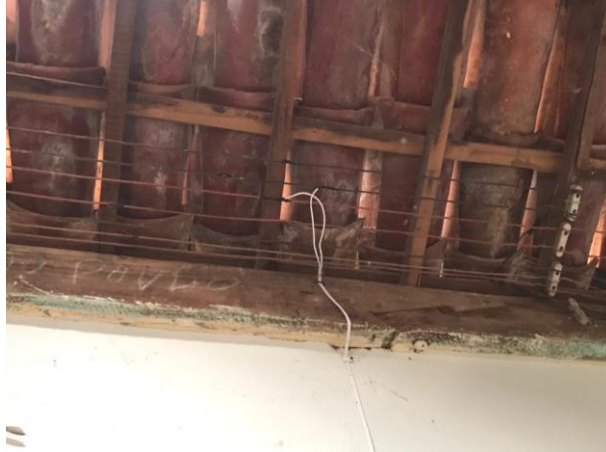
**Fonte:** Autor, 2021

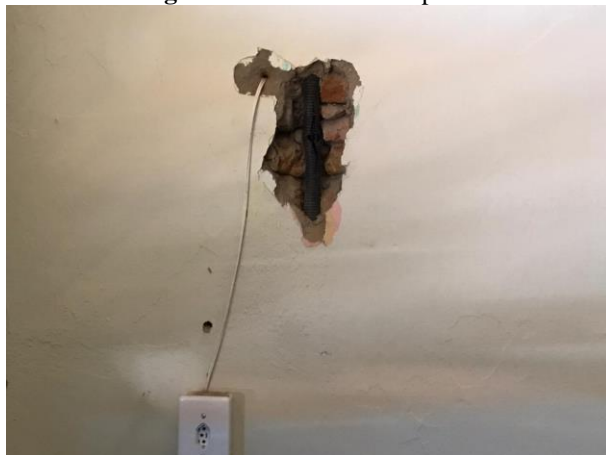
**Fonte:** Autor, 2021

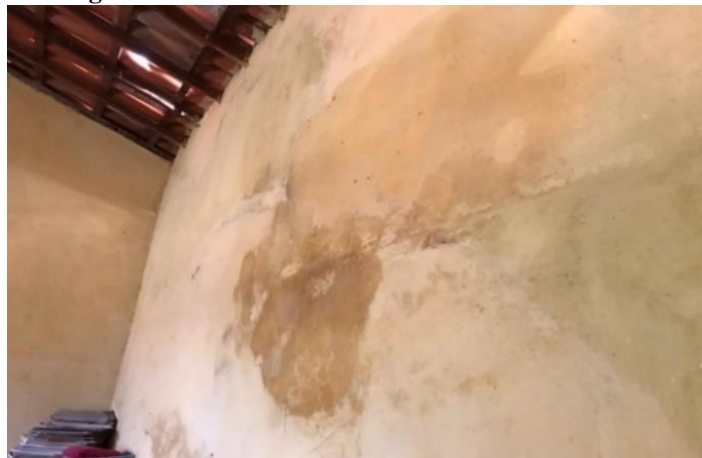
**Fonte:** Autor, 2021

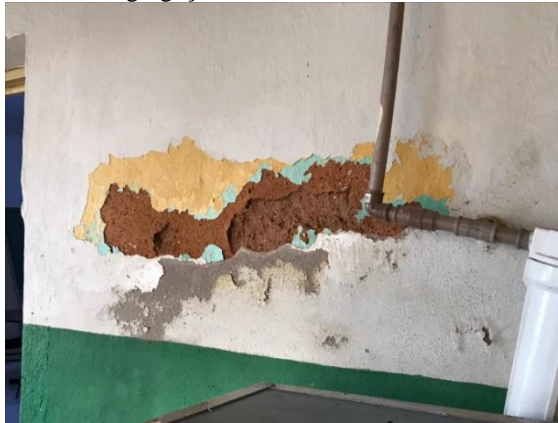
**Fonte:** Autor, 2021

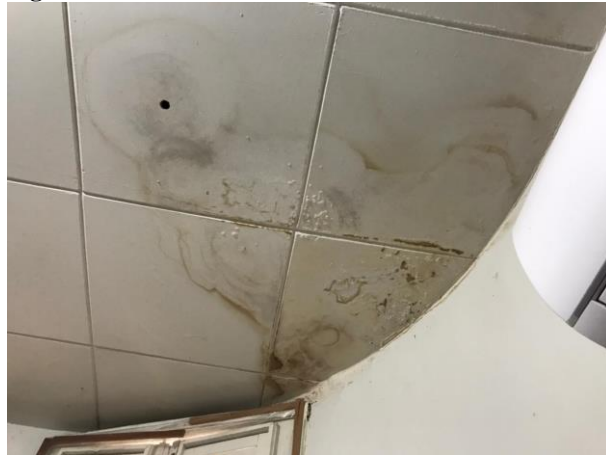
**Fonte:** Autor, 2021

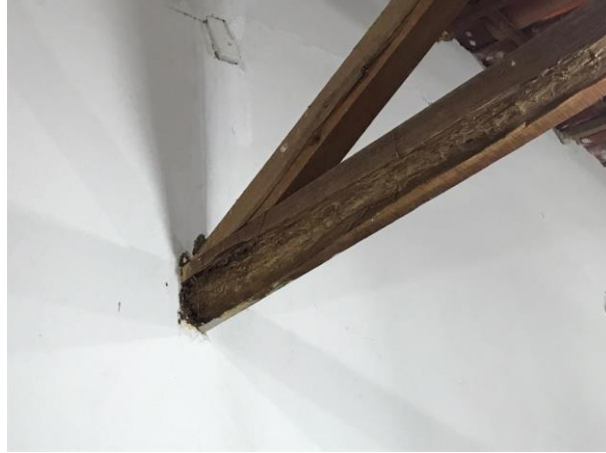
**Fonte:** Autor, 2021.

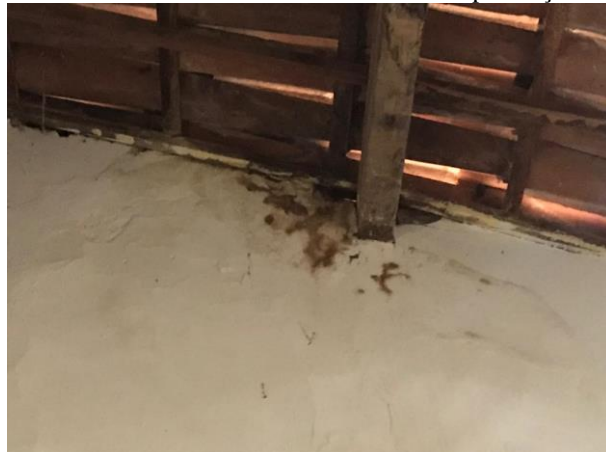
**Fonte:** Autor, 2021

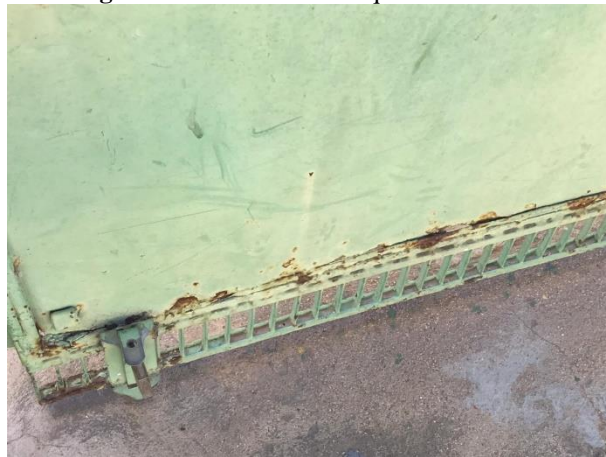
**Fonte:** Autor, 2021

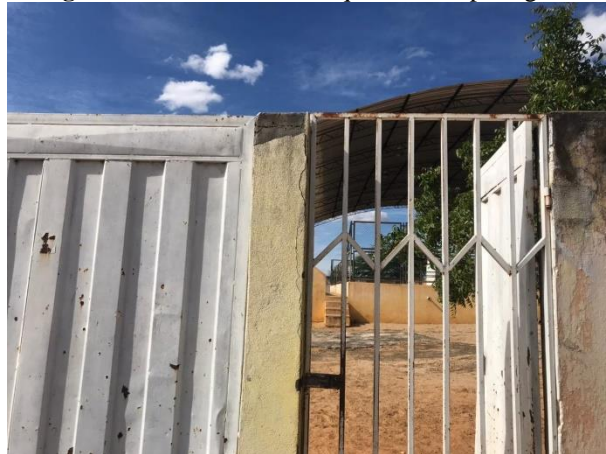
**Figura 44** - Corrosão em esquadrias desprotegidas

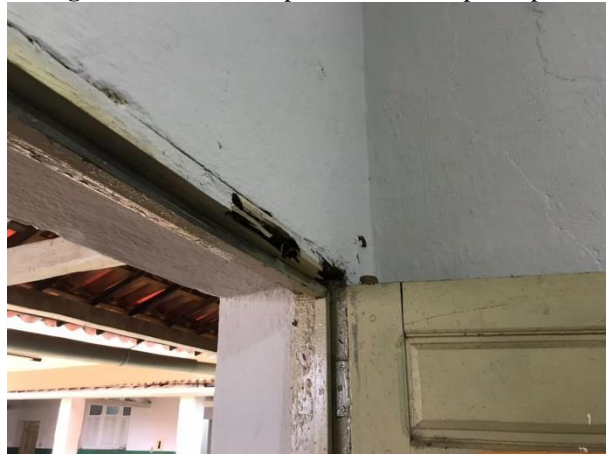
**Fonte:** Autor, 2021
