**INSTITUTO FEDERAL DE EDUCAÇÃO, CIÊNCIA E TECNOLOGIA DA PARAÍBA
CAMPUS MONTEIRO**

CURSO SUPERIOR EM TECNOLOGIA EM CONSTRUÇÃO DE EDIFÍCIOS

RELATÓRIO DE ESTÁGIO SUPERVISIONADO

A obra descrita neste relatório será a construção de uma edificação de pavimento único com 506,92 m² onde funcionará o Centro Especializado em Reabilitação, localizado na Av. Presidente Vargas, vizinho ao Hospital Municipal Maria Alice Gomes Lafayete, no município de Sertânia-PE.

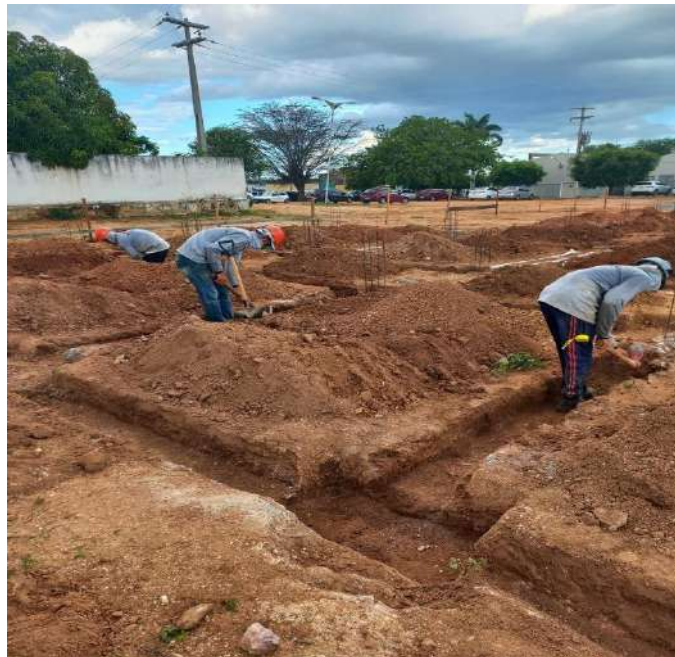
Figura 1 - Escavação.

de picaretas, pás, enxadas. Toda essa escavação foi feita de acordo com a solicitação do mestre de obra, medindo 30 cm de largura e profundidade variando por ser um terreno íngreme. Todo o material retirado das escavações foi colocado dentro das valas que serviu como aterro. Não foi feito nenhum tipo de sondagem prévia do terreno antes da execução.

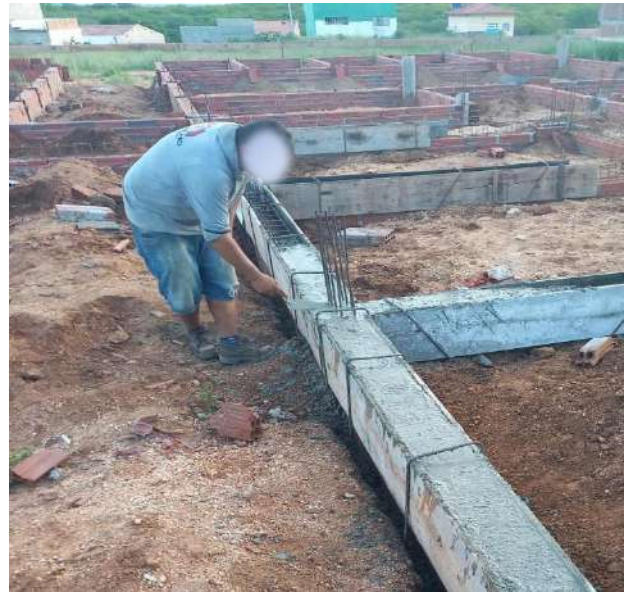
Posteriormente ao término da colocação das armaduras e das formas, fez-se então a concretagem das vigas usando o traço utilizado foi (1:5:6) 1 saco de cimento 50Kg CP II F 32 Elizabeth, 5 latas de areia fina e 6 de latas de pedra, cada lata com medida de 18 litros. Esse traço foi feito manualmente pelos funcionários da obra com ajuda da betoneira. Como as vigas estavam localizadas em um local distante da betoneira, o concreto era levado por meio de carroça de mão despejado por pás dentro forma, antes de despejar o concreto todo local era molhado antes. Cada operário utilizando o seu material enchia-o de concreto e despejava o mesmo nas formas. Vale ressaltar também que não foi executado a vibração durante a aplicação do concreto e segundo a NBR 14931 o concreto deve ser vibrado para que preencha todos os recantos da forma (Figuras 9 e 10).

Figura 10 – Adensamento feito manualmente.

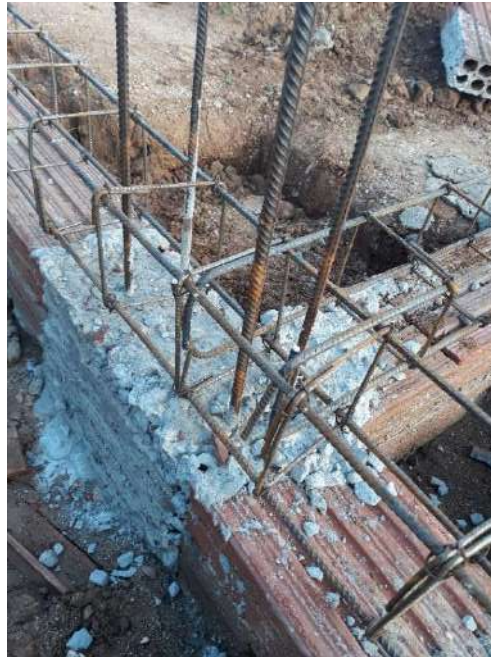
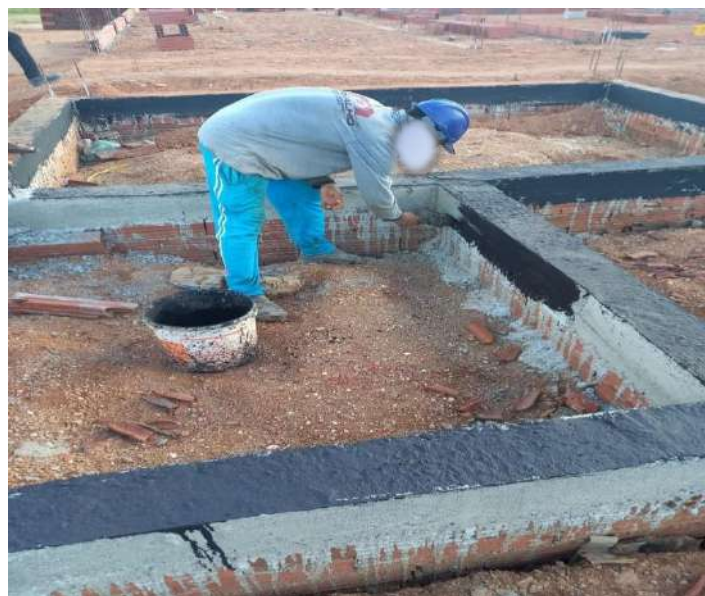
Depois de concluída a concretagem e após o adensamento e cura da viga baldrame, fez então a impermeabilização das faces das vigas com uso de impermeabilizante à base de massa asfáltica. Esta fase é importante na obra, conseguir acompanhar todos os processos da impermeabilização e identificar algumas falhas no processo. Como foi visto em sala de aula, a impermeabilização deve ser feita em todas as faces das vigas e tiver aproximadamente 1,5 centímetros de espessura e aplicando três demãos sempre cruzadas e respeitando o intervalo de secagem de cada demão. As vigas foram impermeabilizadas, porém, só foi aplicado uma demão, e não foram impermeabilizadas todas as faces, o que facilita o aumento de umidade para a superfície da viga, o que prejudica o seu aproveitamento e inutiliza a parte impermeável superior, pois a umidade chegará na superfície da viga da mesma maneira.

A partir da aplicação observou-se que as vigas foram em partes mal executadas conforme as aulas teóricas, portanto, a qualidade do serviço deixou muito a desejar.

As figuras 11 e 12 mostram as vigas já concluídas e impermeabilizadas.

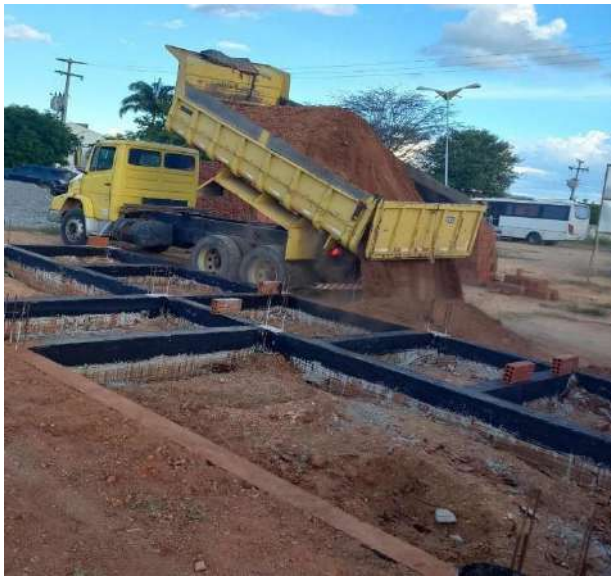
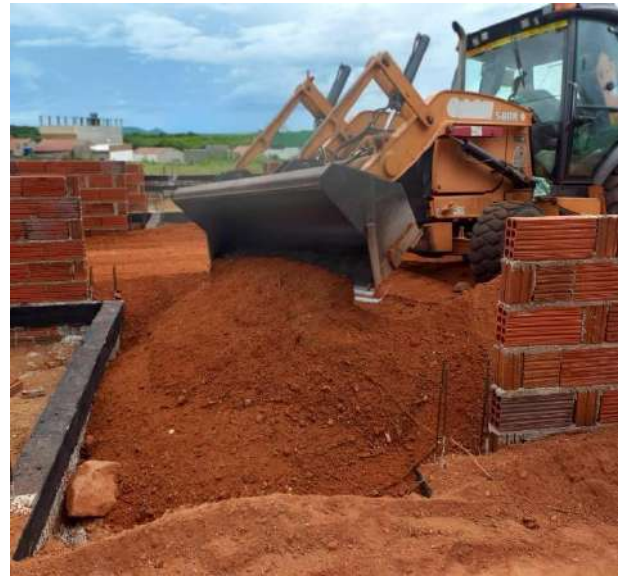
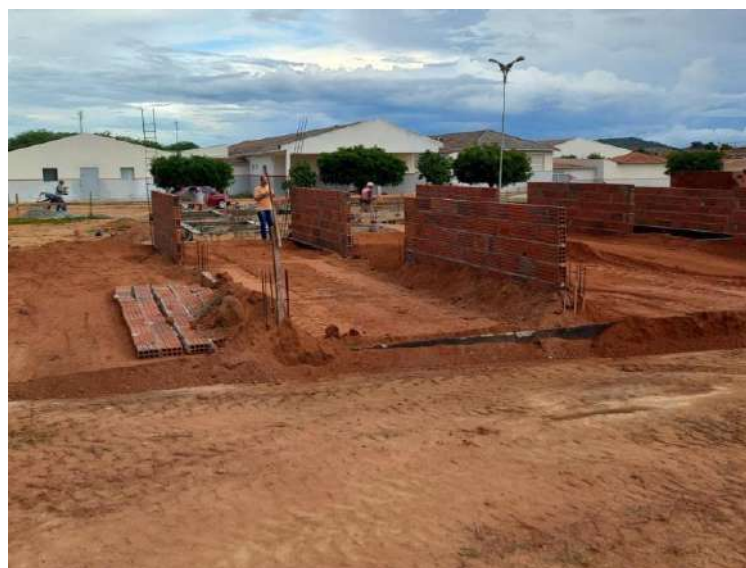
Em princípio, todo o aterro deverá ser compactado, para não haver afundamento (recalque) no futuro, esse trabalho deveria ser feito em camadas com equipamento adequado para fazer esse trabalho de compactação, mas não foi assim que foi executado, todo aterro até último dia de estágio não foi feito nenhum tipo de compactação de solo, outra parte importante

que também não foi feito, era molhar todo o solo assim consequentemente ocorre a redução significativa no vazio entre os grãos.

Partes do matérias usados para executar o aterro valas foi tirado das escavações, o restante foi utilizado barro vermelho e foi trazido por meio de caçambas e depois colocadas nas valas por meio de retroescavadeiras, como mostra nas figuras 13,14 e 15 todo o processo.

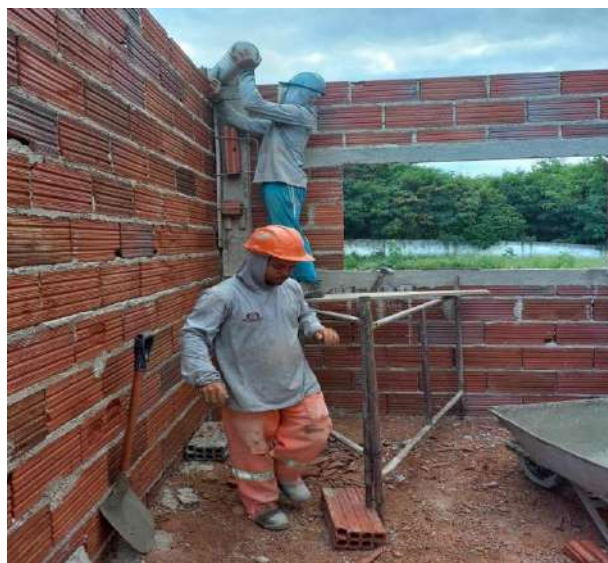
Figura 23 - Concretagem dos pilares.

As formas eram confeccionadas e montada no próprio local, foram utilizadas tábuas que foram usadas na viga baldrame. Montagem das formas teve um cuidado grande quanto no travamento, prumo, alinhamento e dimensões como mostra a (Figura 22). Antes da concretagem era molhada as formas, foi usado o traço utilizado foi (1:5:6) 1 saco de cimento 50Kg CP II F 32 Elizabeth, 5 latas de areia fina e 6 de latas de pedra, cada lata com medida de 18 litros, todo o concreto foi levado por meio de carroça de mão e o seu lançamento foi feito manualmente por meio de cano pvc, sem nenhum tipo de vibração (Figura 23).

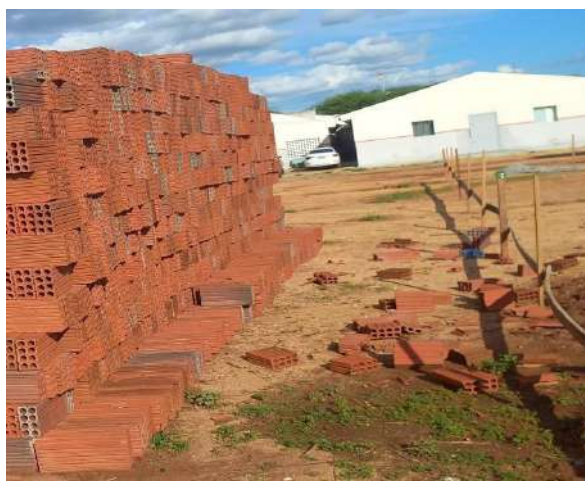
Figura 24 - Organização e limpeza do canteiro de obra.

Um fator importante para a obtenção de um resultado favorável é a organização e limpeza da obra que, além de produzir um bom aspecto visual, também melhora as condições de trabalho dos trabalhadores. Foi observado durante o trabalho, um grandenúmero de tijolos quebrados, devido a fatores como más condições de transporte e manuseio, comprometimento da equipe e falta de controle do processo, esta situação resultou em perdas substanciais de material e geração de entulhos desnecessários como mostra a (figura 24).

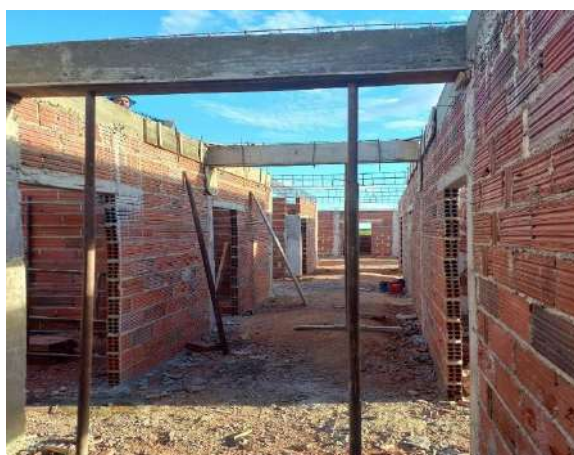
Figura 125 - Organização e limpeza do canteiro de obra.

Com relação a estas perdas e desorganização pode-se dizer também, o local de trabalho tornaram-se mais perigosos porque vários tijolos e outros tipos de material se encontrava jogados, com isso atrapalhava a passagem dos trabalhadores, é também era preciso ter cuidado redobrado para não tropeçar em tábuas ou pisar em pregos ao circular pelos canteiros de obras (Figura 25).
