INSTITUTO FEDERAL DE EDUCAÇÃO, CIÊNCIA E TECNOLOGIA DA PARAÍBA
CAMPUS CAJAZEIRAS

SARAH VICTORYA BERNARDES NUNES
THAMYRIS MOREIRA GREGÓRIO

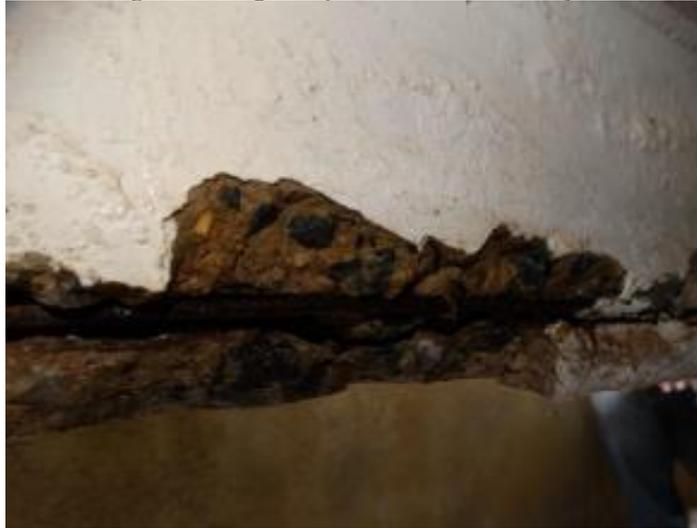
Fonte: Oliveira, 2017.

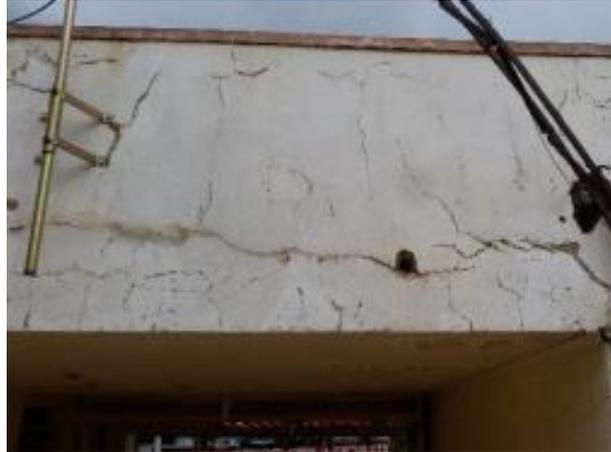
Fonte: Zanzarini, 2016.

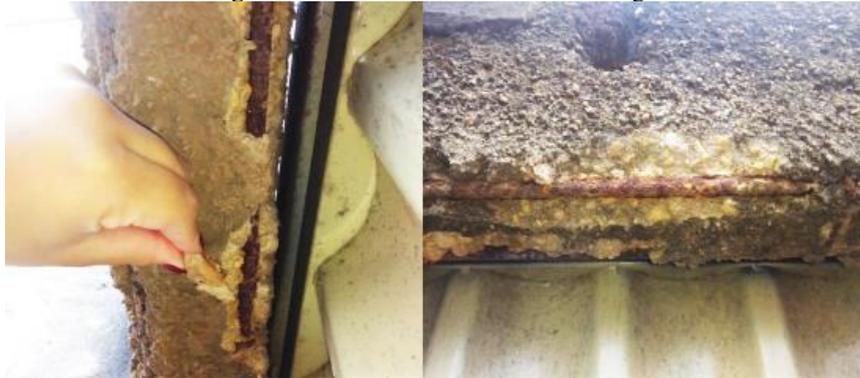
Fonte: Monteiro, 2019.

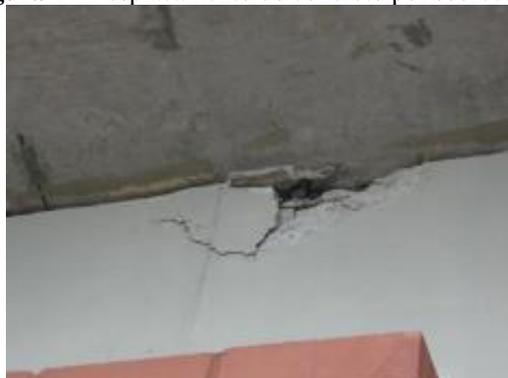
Figura 4 - Deslocamento do concreto por sobrecarga.

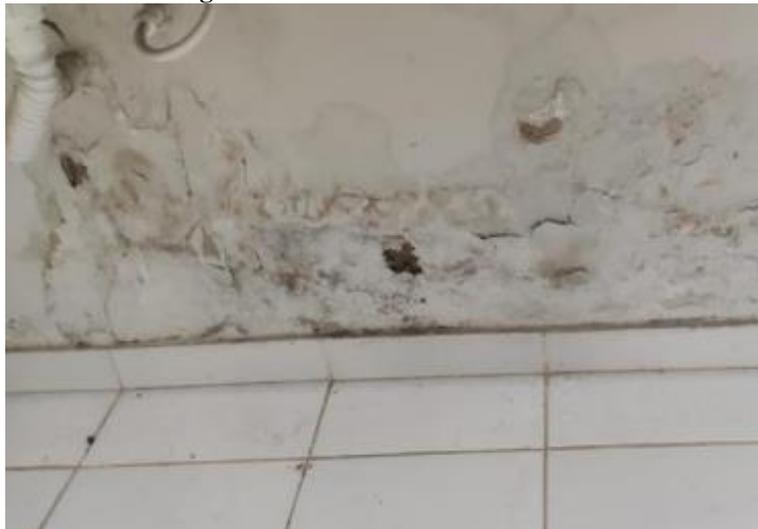
Fonte: Barros; Carvalho, 2023.

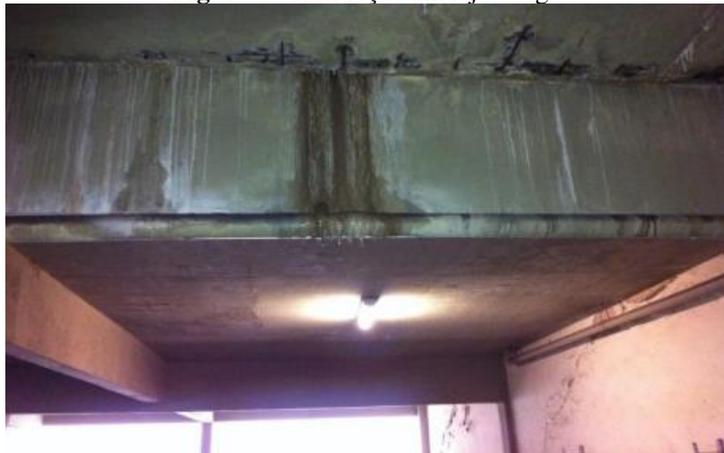
Fonte: Anselmo, 2016.

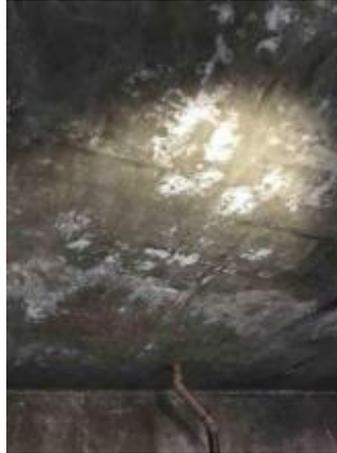
Fonte: Silva; Figueiredo, 2018.

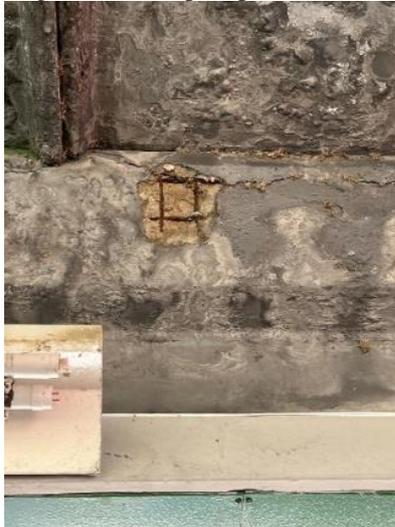
Fonte: Autoras, 2024.

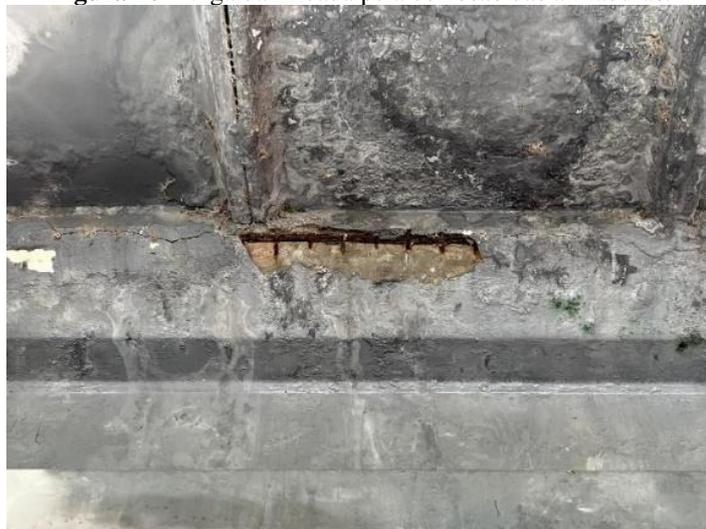
Fonte: Autoras, 2024.

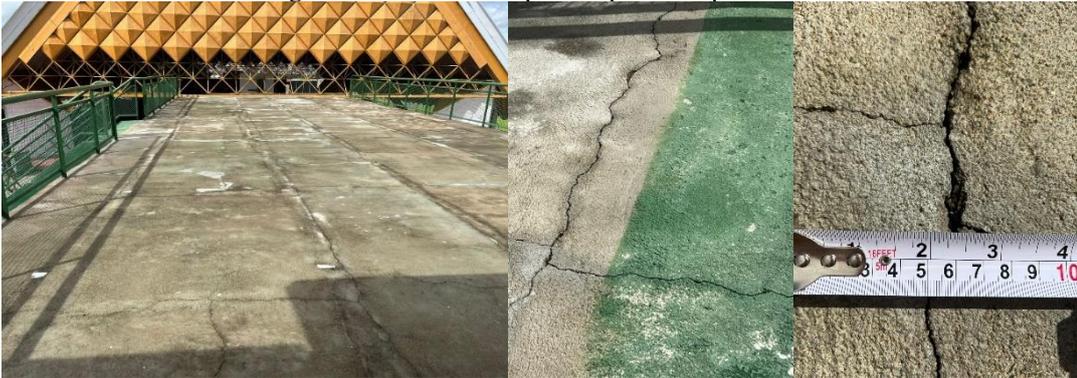
Fonte: Autoras, 2024.

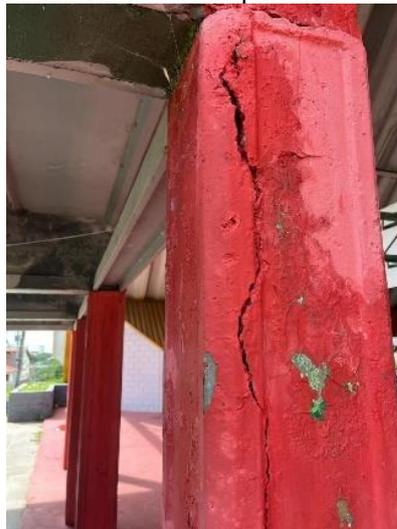
Fonte: Autoras, 2024.

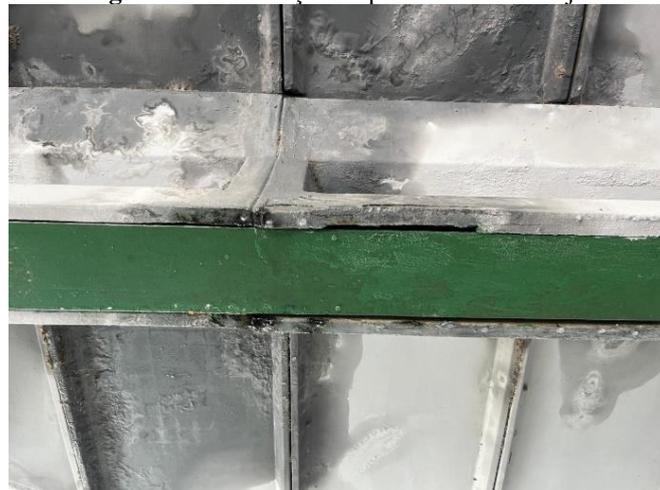
Fonte: Autoras, 2024.

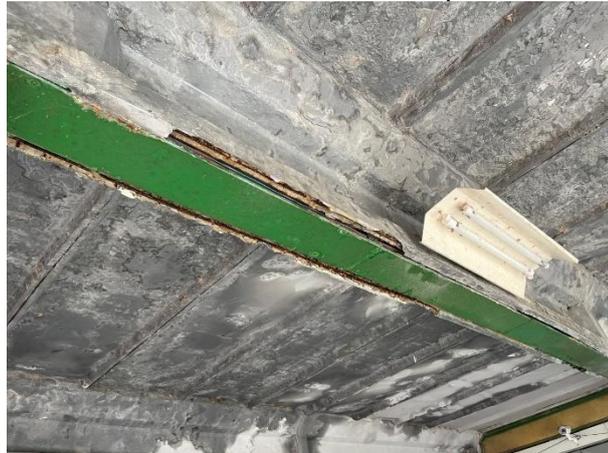
Fonte: Autoras, 2024.
