**INSPEÇÃO PREDIAL: ESTUDO DE CASO EM UMA UNIDADE MILITAR DA  
PARAÍBA**

Trabalho de Conclusão de Curso apresentado ao Curso Superior de Tecnologia em Construção de Edifícios, do Instituto Federal da Paraíba – Campus Campina Grande, em cumprimento às exigências parciais para a obtenção do título Tecnólogo em Construção de edifícios.

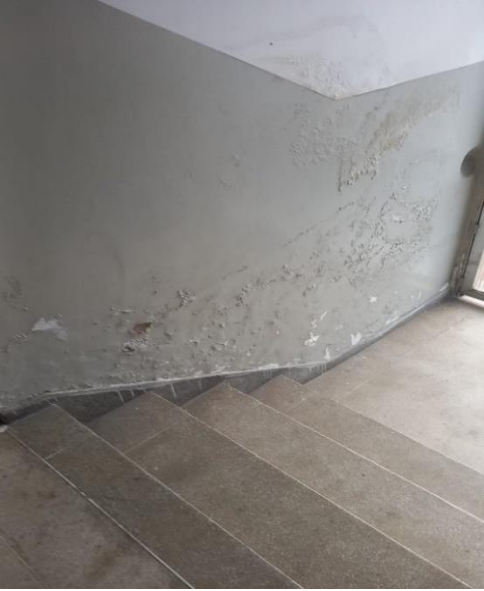
NÃO CONFORMIDADE		Figura 3: Saponificação de pintura

<b>LOCAL</b>			
		Acesso lateral			
		<b>SISTEMA</b>			
		Revestimentos			
		<b>MÉTODO GUT</b>			
		<b>G</b>	<b>U</b>	<b>T</b>	<b>TOTAL</b>
1	1	3	3		
		<b>RECOMENDAÇÕES TÉCNICAS</b>			
		Raspar a superfície afetada, limpar a área retirando a umidade e poeira existente e lixar a parede para repintura.			
Fonte: Autor (2022)					
GRAU DE RISCO	Crítico ( ) Médio ( ) Mínimo (X)	CLASSIFICAÇÃO	ANOMALIA ( )	Endógena ( ) Exógena ( ) Natural ( ) Funcional ( )	
			FALHA (X)	Planejamento ( ) Execução (X) Operacional ( ) Gerencial ( )

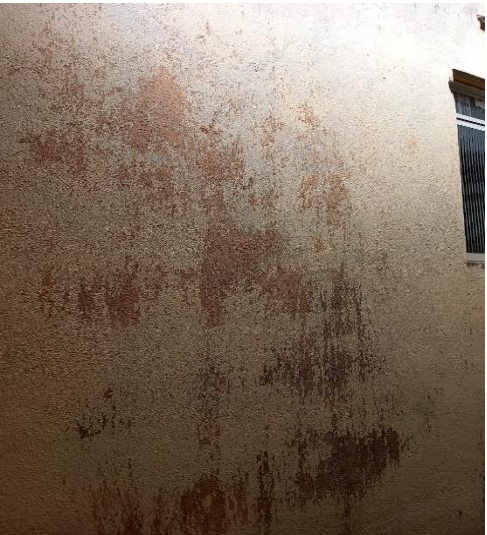
NÃO CONFORMIDADE		Figura 4: Descascamento de pintura

<b>LOCAL</b>			
		Alvenaria externa do Bloco 01			
		<b>SISTEMA</b>			
		Revestimento			
		<b>MÉTODO GUT</b>			
		<b>G</b>	<b>U</b>	<b>T</b>	<b>TOTAL</b>
		1	1	3	3
<p>Fonte: Autor (2022)</p>		<b>RECOMENDAÇÕES TÉCNICAS</b>			
		Remoção das partes soltas e repintura da área afetada.			
<b>GRAU DE RISCO</b>	Crítico ( )	<b>CLASSIFICAÇÃO</b>	<b>ANOMALIA ( )</b>	Endógena ( )	
	Médio ( )			Natural ( )	
	Mínimo (X)		<b>FALHA (X)</b>	Planejamento ( )	
				Execução (X)	
				Operacional ( )	
				Gerencial ( )

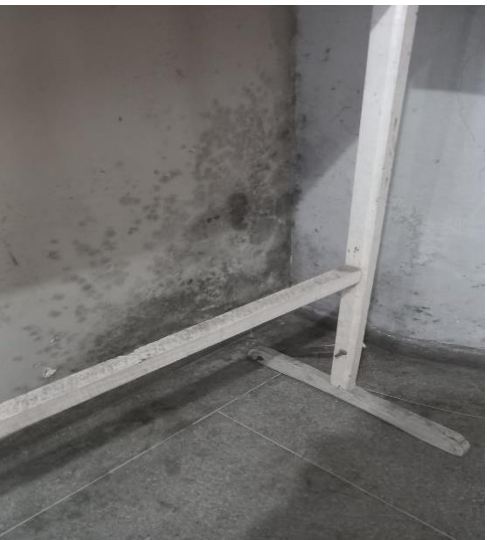
NÃO CONFORMIDADE		Figura 5: Mofo em Pintura

<b>LOCAL</b>			
		Próximo aos alojamentos			
		<b>SISTEMA</b>			
		Revestimentos			
		<b>MÉTODO GUT</b>			
		<b>G</b>	<b>U</b>	<b>T</b>	<b>TOTAL</b>
		3	1	3	9
<p>Fonte: Autor (2022)</p>		<b>RECOMENDAÇÕES TÉCNICAS</b>			
		Limpar a superfície afetada com uma solução de água e cloro ou água sanitária, esperar a secagem e realizar todo o processo necessário para repintura.

GRAU DE RISCO	Crítico ( )	CLASSIFICAÇÃO	ANOMALIA (X)	Endógena ( ) Exógena (X) Natural ( ) Funcional ( )
	Médio ( ) Mínimo (X)		FALHA ( )	Planejamento ( ) Execução ( ) Operacional ( ) Gerencial ( )

Desencaixe e descolamento do forro de PVC	4°	18	9
Mofo em pintura	5°	9	5
Mofo originado por possível vazamento na tubulação de ar condicionado	6°	9	8
Descolamento de fiação na entrada de tomada	7°	8	17
Vidro quebrado e trincas na porta de vidro	8°	6	10
Vidro quebrado em janela basculante	9°	6	11
Saponificação de Pintura	10°	3	3
Descascamento de pintura	11°	3	4
Deterioração de portas por cupins	12°	3	12
Falta de revestimento em parede	13°	1	6
Infiltração em Parede	14°	1	7
Improvisações na saída de água do ar condicionado	15°	1	13
Instalação de ar condicionado sobreposta em esquadria	16°	1	14
Motor elétrico do portão inoperante	17°	1	15

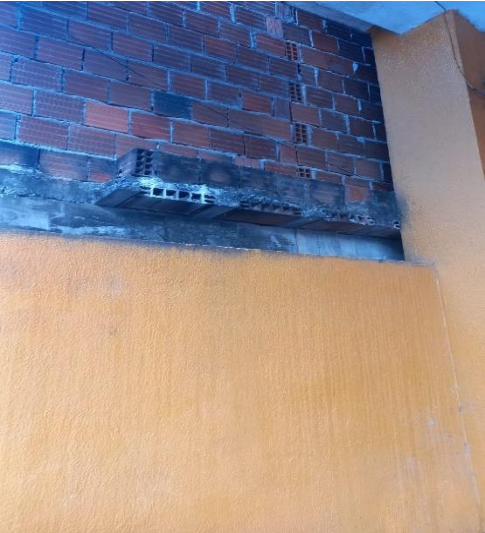
<b>NÃO CONFORMIDADE</b>		<b>Figura 6: Falta de revestimento em parede</b>

<b>LOCAL</b>				
	Garagem				
	<b>SISTEMA</b>				
	Revestimento				
	<b>MÉTODO GUT</b>				
	<b>G</b>	<b>U</b>	<b>T</b>	<b>TOTAL</b>	
	1	1	1	1	
<b>RECOMENDAÇÕES TÉCNICAS</b>					
Realizar as etapas de chapisco, emboço, reboco, emassamento e pintura. Esta última, visando caráter estético, sendo da mesma cor do resto da alvenaria.					
Fonte: Autor (2022)					
GRAU DE RISCO	Crítico ( )	CLASSIFICAÇÃO	ANOMALIA (X)	Endógena (X) Exógena ( ) Natural ( ) Funcional ( )	
	Médio ( ) Mínimo (X)		FALHA ( )	Planejamento ( ) Execução ( ) Operacional ( ) Gerencial ( )

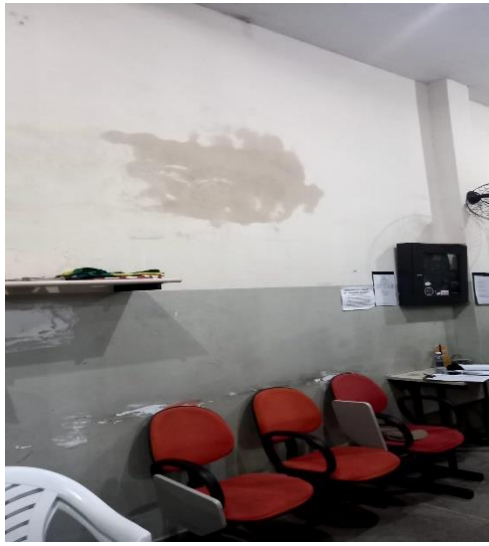
NÃO CONFORMIDADE		Figura 7: Infiltração em parede

<b>LOCAL</b>			
		Garagem			
		<b>SISTEMA</b>			
		Revestimentos			
		<b>MÉTODO GUT</b>			
		<b>G</b>	<b>U</b>	<b>T</b>	<b>TOTAL</b>
		1	1	1	1
<p>Fonte: Autor (2022)</p>		<b>RECOMENDAÇÕES TÉCNICAS</b>			
		Raspar a área afetada e aguardar a secagem da região. Aplicar produto impermeabilizante e refazer o acabamento de reboco e pintura.			
GRAU DE RISCO	Crítico ( ) Médio ( ) Mínimo (X)	CLASSIFICAÇÃO	ANOMALIA ( )	Endógena ( ) Exógena ( ) Natural ( ) Funcional ( )	
			FALHA (X)	Planejamento ( ) Execução (X) Operacional ( ) Gerencial ( )

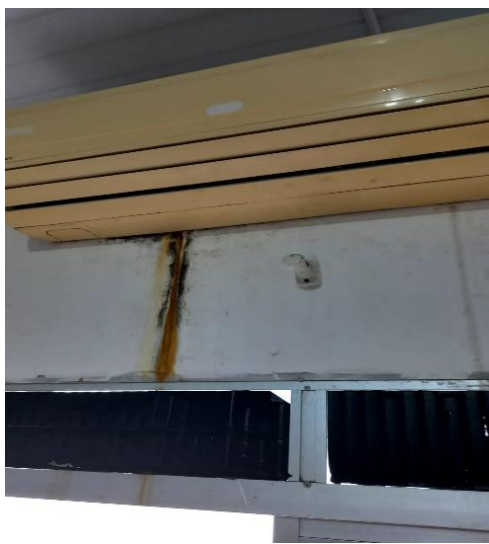
NÃO CONFORMIDADE		Figura 8: Mofa originado por possível vazamento da tubulação de ar condicionado

<b>LOCAL</b>			
		Alojamento de Cabos e Soldados			
		<b>SISTEMA</b>			
		Revestimentos			
		<b>MÉTODO GUT</b>			
		<b>G</b>	<b>U</b>	<b>T</b>	<b>TOTAL</b>
		3	1	3	9
<p>Fonte: Autor (2022)</p>		<b>RECOMENDAÇÕES TÉCNICAS</b>			
		Limpar a superfície afetada com uma solução de água e cloro ou água sanitária, esperar a secagem e realizar a repintura. Identificar o vazamento e fechá-lo, se necessário refazer a tubulação.

GRAU DE RISCO	Crítico ( )	CLASSIFICAÇÃO	ANOMALIA (X)	Endógena (X) Exógena ( ) Natural ( ) Funcional ( )
	Médio ( ) Mínimo (X)		FALHA ( )	Planejamento ( ) Execução ( ) Operacional ( ) Gerencial ( )

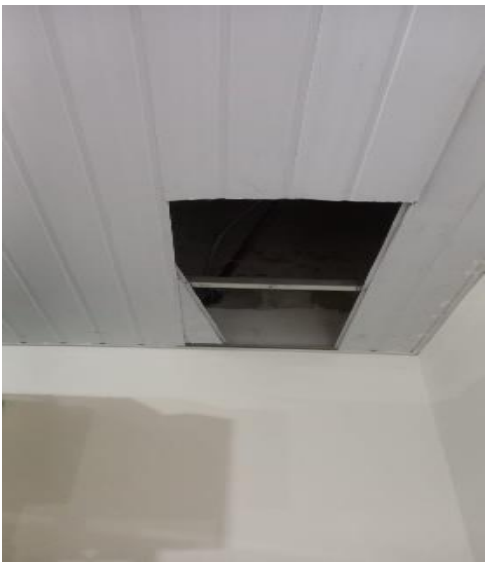
<b>NÃO CONFORMIDADE</b>		<b>Figura 9: Desencaixe e descolamento de forro de PVC</b>

<b>LOCAL</b>			
		Almoxarifado de materiais de atendimento pré-hospitalar.			
		<b>SISTEMA</b>			
		Revestimento			
		<b>MÉTODO GUT</b>			
		<b>G</b>	<b>U</b>	<b>T</b>	<b>TOTAL</b>
6	1	3	18		
		<b>RECOMENDAÇÕES TÉCNICAS</b>			
		Retirar as partes desencaixadas e descoladas do PVC e promover sua substituição parcial nas partes afetadas.			
<b>Fonte: Autor (2022)</b>					
GRAU DE RISCO	Crítico ( )	CLASSIFICAÇÃO	ANOMALIA (X)	Endógena ( ) Exógena ( ) Natural ( ) Funcional (X)	
	Médio ( ) Mínimo (X)		FALHA ( )	Planejamento ( ) Execução ( ) Operacional ( ) Gerencial ( )

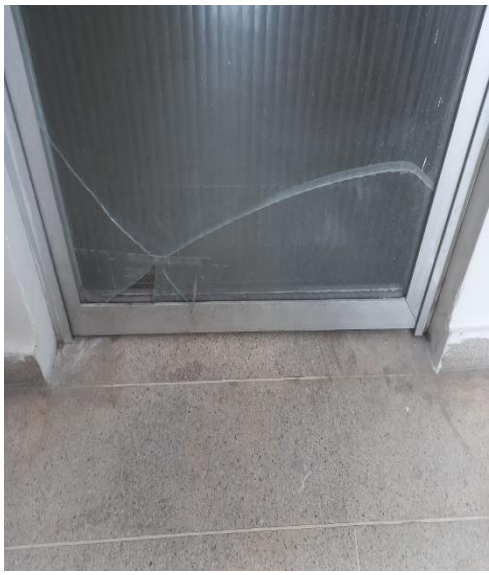
NÃO CONFORMIDADE		Figura 10: Vidro quebrado e trincas na porta de vidro.

<b>LOCAL</b>		
		Almoxarifado de materiais de atendimento pré-hospitalar.		
		<b>SISTEMA</b>		
		Esquadria		
		<b>MÉTODO GUT</b>		
		<b>G</b>	<b>U</b>	<b>T</b>
1	1	6	6	
		<b>RECOMENDAÇÕES TÉCNICAS</b>		
		Realizar a substituição do vidro da porta metálica.		
Fonte: Autor (2022)				
<b>GRAU DE RISCO</b>	Crítico ( ) Médio ( ) Mínimo (X)	<b>CLASSIFICAÇÃO</b>	<b>ANOMALIA (X)</b>	Endógena ( ) Exógena ( ) Natural ( ) Funcional (X)
			<b>FALHA ( )</b>	Planejamento ( ) Execução ( ) Operacional ( ) Gerencial ( )

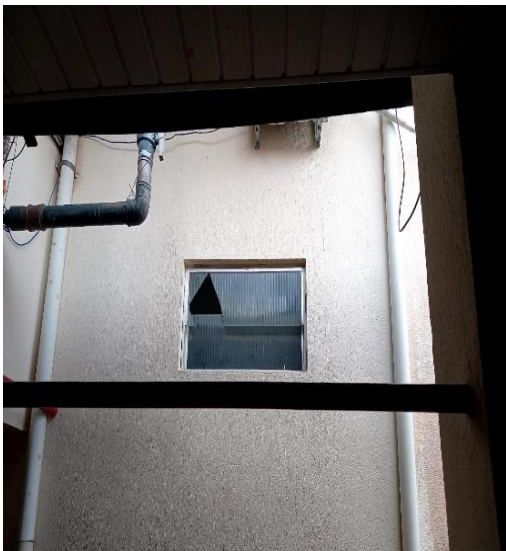
NÃO CONFORMIDADE		Figura 11: Vidro quebrado em janela basculante

<b>LOCAL</b>		
		Lateral da escada do bloco 01		
		<b>SISTEMA</b>		
		Esquadria		
		<b>MÉTODO GUT</b>		
		<b>G</b>	<b>U</b>	<b>T</b>
1	1	6	6	
		<b>RECOMENDAÇÕES TÉCNICAS</b>		
		Realizar a substituição do vidro da janela basculante.		
Fonte: Autor (2022)

GRAU DE RISCO	Crítico ( ) Médio ( ) Mínimo (X)	CLASSIFICAÇÃO	ANOMALIA (X)	Endógena ( ) Exógena ( ) Natural ( ) Funcional (X)
			FALHA ( )	Planejamento ( ) Execução ( ) Operacional ( ) Gerencial ( )

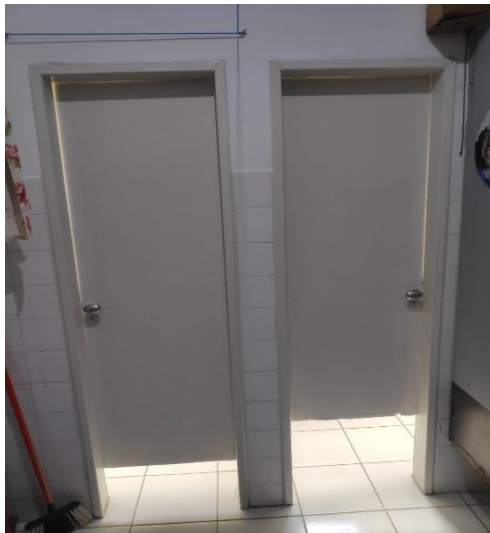
<b>NÃO CONFORMIDADE</b>		<b>Figura 12: Deterioração de portas por</b>

<b>LOCAL</b>				
		Alojamento de cabos e soldados (bloco 01).				
		<b>SISTEMA</b>				
		Esquadria				
		<b>MÉTODO GUT</b>				
		<b>G</b>	<b>U</b>	<b>T</b>	<b>TOTAL</b>	
		1	3	1	3	
<b>Fonte: Autor (2022)</b>		<b>RECOMENDAÇÕES TÉCNICAS</b>				
		As portas foram serradas para conter a proliferação de cupins o que não garante o sucesso da medida corretiva. Recomenda-se a substituição das portas.				
GRAU DE RISCO	Crítico ( ) Médio ( ) Mínimo (X)	CLASSIFICAÇÃO	ANOMALIA ( )	Endógena ( ) Exógena ( ) Natural ( ) Funcional ( )		
			FALHA (X)	Planejamento (X) Execução ( ) Operacional ( ) Gerencial ( )

Deterioração de portas por cupins	12°	3	12
<b>INSTALAÇÕES ELÉTRICAS</b>			
Improvisações na fiação elétrica e de internet	1°	48	16
Descolamento de fiação na entrada de tomada	7°	8	17
<b>MECANIZAÇÃO</b>			
Improvisações na saída de água do ar condicionado.	15°	1	13
Instalação de ar condicionado sobreposta em esquadria	16°	1	14
Motor elétrico do portão inoperante.	17°	1	15
<b>COBERTURA</b>			
Deterioração e vazamento de calha por oxidação	2°	27	19

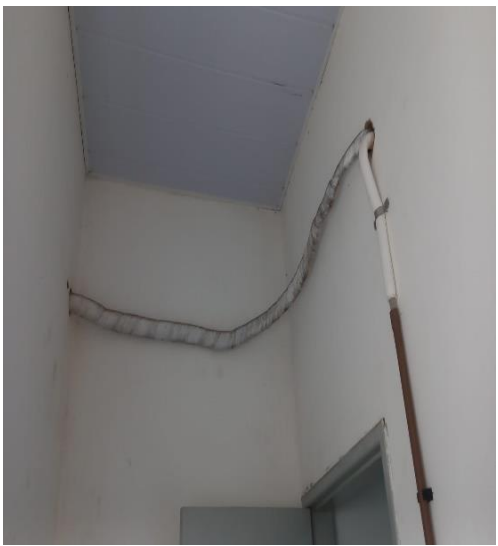
NÃO CONFORMIDADE		Figura 13: Improvisações na saída de água do ar condicionado

<b>LOCAL</b>		
		Alojamento		
		<b>SISTEMA</b>		
		Mecanização (climatização)		
		<b>MÉTODO GUT</b>		
		<b>G</b>	<b>U</b>	<b>T</b>
1	1	1	1	
<b>RECOMENDAÇÕES TÉCNICAS</b>				
Refazer a tubulação pela alvenaria se possível.				
Fonte: Autor (2022)				
GRAU DE RISCO	Crítico ( )	CLASSIFICAÇÃO	ANOMALIA (X)	Endógena (X) Exógena ( ) Natural ( ) Funcional ( )
	Médio ( )		FALHA ( )	Planejamento ( ) Execução ( ) Operacional ( ) Gerencial ( )
	Mínimo (X)

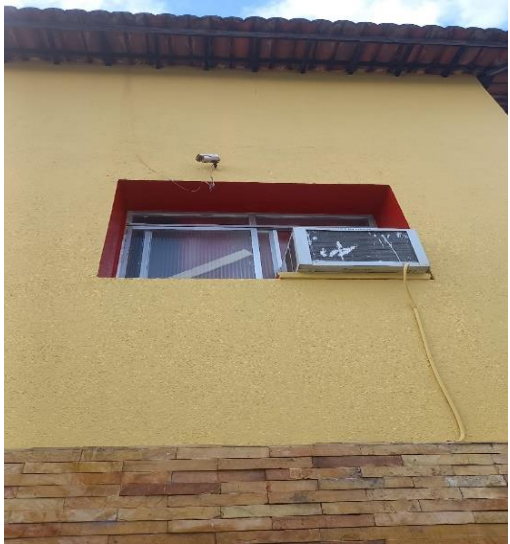
NÃO CONFORMIDADE		Figura 14: Instalação de ar condicionado sobreposta em esquadria

<b>LOCAL</b>		
		Alojamento dos oficiais		
		<b>SISTEMA</b>		
		Mecanização (climatização)		
		<b>MÉTODO GUT</b>		
		<b>G</b>	<b>U</b>	<b>T</b>
1	1	1	1	
<b>RECOMENDAÇÕES TÉCNICAS</b>				
Providenciar um suporte para melhor acondicionamento do condensador.				
Fonte: Autor (2022)

GRAU DE RISCO	Crítico ( ) Médio ( ) Mínimo (X)	CLASSIFICAÇÃO	ANOMALIA (X)	Endógena (X) Exógena ( ) Natural ( ) Funcional ( )
			FALHA ( )	Planejamento ( ) Execução ( ) Operacional ( ) Gerencial ( )

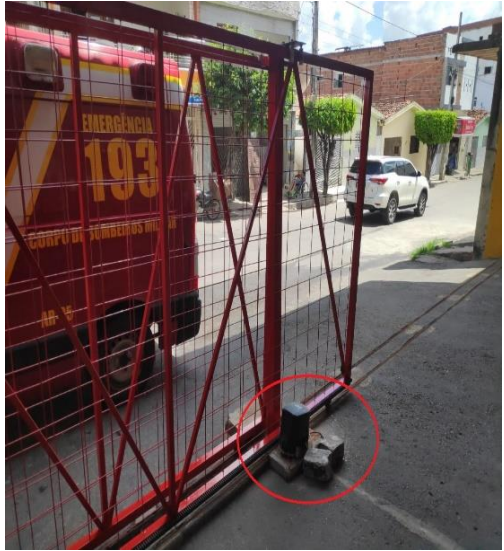
<b>NÃO CONFORMIDADE</b>		<b>Figura 15: Motor elétrico do portão inoperante.</b>

<b>LOCAL</b>		
		Garagem		
		<b>SISTEMA</b>		
		Mecanização		
		<b>MÉTODO GUT</b>		
		<b>G</b>	<b>U</b>	<b>T</b>
1	1	1	1	
		<b>RECOMENDAÇÕES TÉCNICAS</b>		
		Identificar o(s) componente(s) defeituoso e providenciar sua substituição.		
Fonte: Autor (2022)				
GRAU DE RISCO	Crítico ( ) Médio ( ) Mínimo (X)	CLASSIFICAÇÃO	ANOMALIA ( )	Endógena ( ) Exógena ( ) Natural ( ) Funcional ( )
			FALHA (X)	Planejamento (X) Execução ( ) Operacional ( ) Gerencial ( )

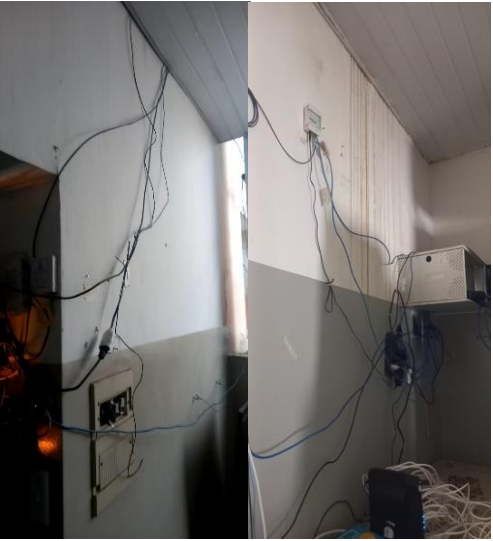
NÃO CONFORMIDADE		Figura 16: Improvisações na fiação elétrica e de

<b>LOCAL</b>			
		Corredor e central de comunicações			
		<b>SISTEMA</b>			
		Instalações elétricas			
		<b>MÉTODO GUT</b>			
		<b>G</b>	<b>U</b>	<b>T</b>	<b>TOTAL</b>
		8	6	1	48
<p>Fonte: Autor (2022)</p>		<b>RECOMENDAÇÕES TÉCNICAS</b>			
		A exposição dos fios pode causar risco de curto-circuito, sobretudo, se houver fios desencapados em algum segmento das instalações. Recomenda-se revisar as instalações e refazê-las pelo interior da alvenaria.			
GRAU DE RISCO	Crítico (X)	CLASSIFICAÇÃO	ANOMALIA (X)		Endógena (X)
	Médio ( )				Exógena ( )
	Mínimo ( )		FALHA ( )		Natural ( )
					Funcional ( )
					Planejamento ( )
					Execução ( )
					Operacional ( )
					Gerencial ( )

DESCRIÇÃO DA IRREGULARIDADE	ORDEM	CRITÉRIO GUT	FIGURA N°
Improvisações na fiação elétrica e de internet	1°	48	16
Deterioração e vazamento de calha por oxidação	2°	27	19
Acúmulo de material desgastado nas dependências da unidade	3°	24	18

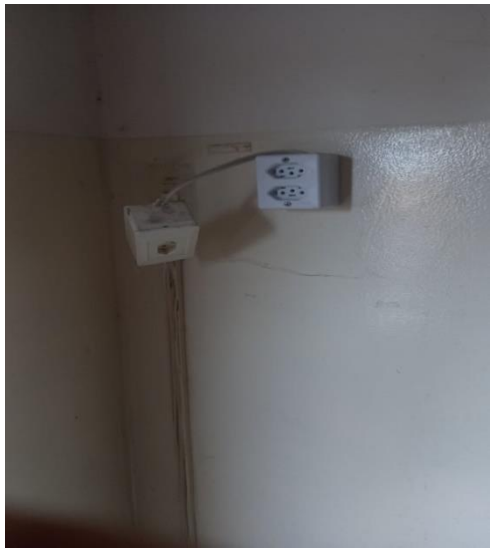
NÃO CONFORMIDADE		Figura 17: Descolamento de fiação na entrada de

<b>LOCAL</b>			
		Alojamento de cabos e soldados			
		<b>SISTEMA</b>			
		Instalações elétricas			
		<b>MÉTODO GUT</b>			
		<b>G</b>	<b>U</b>	<b>T</b>	<b>TOTAL</b>
		8	1	1	8
<p>Fonte: Autor (2022)</p>		<b>RECOMENDAÇÕES TÉCNICAS</b>			
		Risco de curto circuito em caso de fiação exposta ou danificação na entrada da tomada. Recolocar a fiação e entrada de tomada se possível ou substituir possíveis componentes danificados.

GRAU DE RISCO	Crítico ( ) Médio ( ) Mínimo (X)	CLASSIFICAÇÃO	ANOMALIA (X)	Endógena ( ) Exógena (X) Natural ( ) Funcional ( )
			FALHA ( )	Planejamento ( ) Execução ( ) Operacional ( ) Gerencial ( )

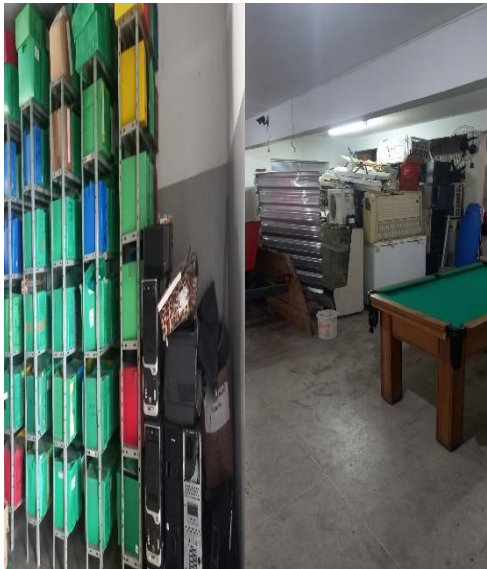
<b>NÃO CONFORMIDADE</b>		<b>Figura 18: Acúmulo de material desgastado nas dependências da unidade.</b>

<b>LOCAL</b>			
		Almoxarifado de materiais de atendimento pré-hospitalar e térreo do Bloco 01.			
		<b>SISTEMA</b>			
		Sem sistema específico			
		<b>MÉTODO GUT</b>			
		<b>G</b>	<b>U</b>	<b>T</b>	<b>TOTAL</b>
8	1	3	24		
		<b>RECOMENDAÇÕES TÉCNICAS</b>			
		O acúmulo de materiais, sobretudo no térreo do Bloco 01 pode levar a atrair pequenos animais e insetos onde se concentra umidade e causar doenças. Recomenda-se realizar o devido descarte desses materiais.			
<b>Fonte: Autor (2022)</b>					
GRAU DE RISCO	Crítico ( ) Médio ( ) Mínimo (X)	CLASSIFICAÇÃO	ANOMALIA ( )	Endógena ( ) Exógena ( ) Natural ( ) Funcional ( )	
			FALHA (X)	Planejamento ( ) Execução ( ) Operacional (X) Gerencial ( )

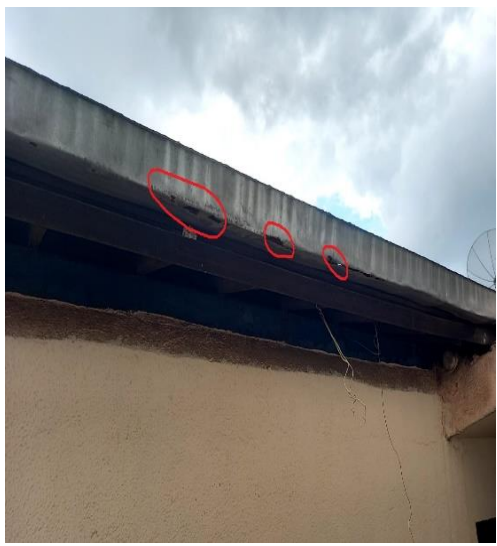
NÃO CONFORMIDADE		Figura 19: Deterioração e vazamento de calha por oxidação

<b>LOCAL</b>			
		Bloco 01			
		<b>SISTEMA</b>			
		Cobertura			
		<b>MÉTODO GUT</b>			
<b>G</b>	<b>U</b>	<b>T</b>	<b>TOTAL</b>		
3	3	3	27		
<b>RECOMENDAÇÕES TÉCNICAS</b>					
Remover a sujeira da calha e retirar a ferrugem com uma escova de aço. Em seguida, utilizar produtos para proteção da calha. Se não for possível sua recuperação, providenciar a substituição da calha.					
Fonte: Autor (2022)					
GRAU DE RISCO	Crítico ( ) Médio ( ) Mínimo (X)	CLASSIFICAÇÃO	ANOMALIA ( )	Endógena ( ) Exógena ( ) Natural ( ) Funcional ( )	
			FALHA (X)	Planejamento (X) Execução ( ) Operacional ( ) Gerencial ( )
