**GESTÃO AMBIENTAL DO PARQUE LAURO PIRES XAVIER: UM OLHAR
SOBRE A QUALIDADE HÍDRICA DO RIO DAS BOMBAS E DA DEGRADAÇÃO
DO SEU ENTORNO – JOÃO PESSOA/PB**

Trabalho de Conclusão de Curso apresentado como
requisito para a obtenção do título de Graduação do
Curso Superior de Tecnologia em Gestão Ambiental.

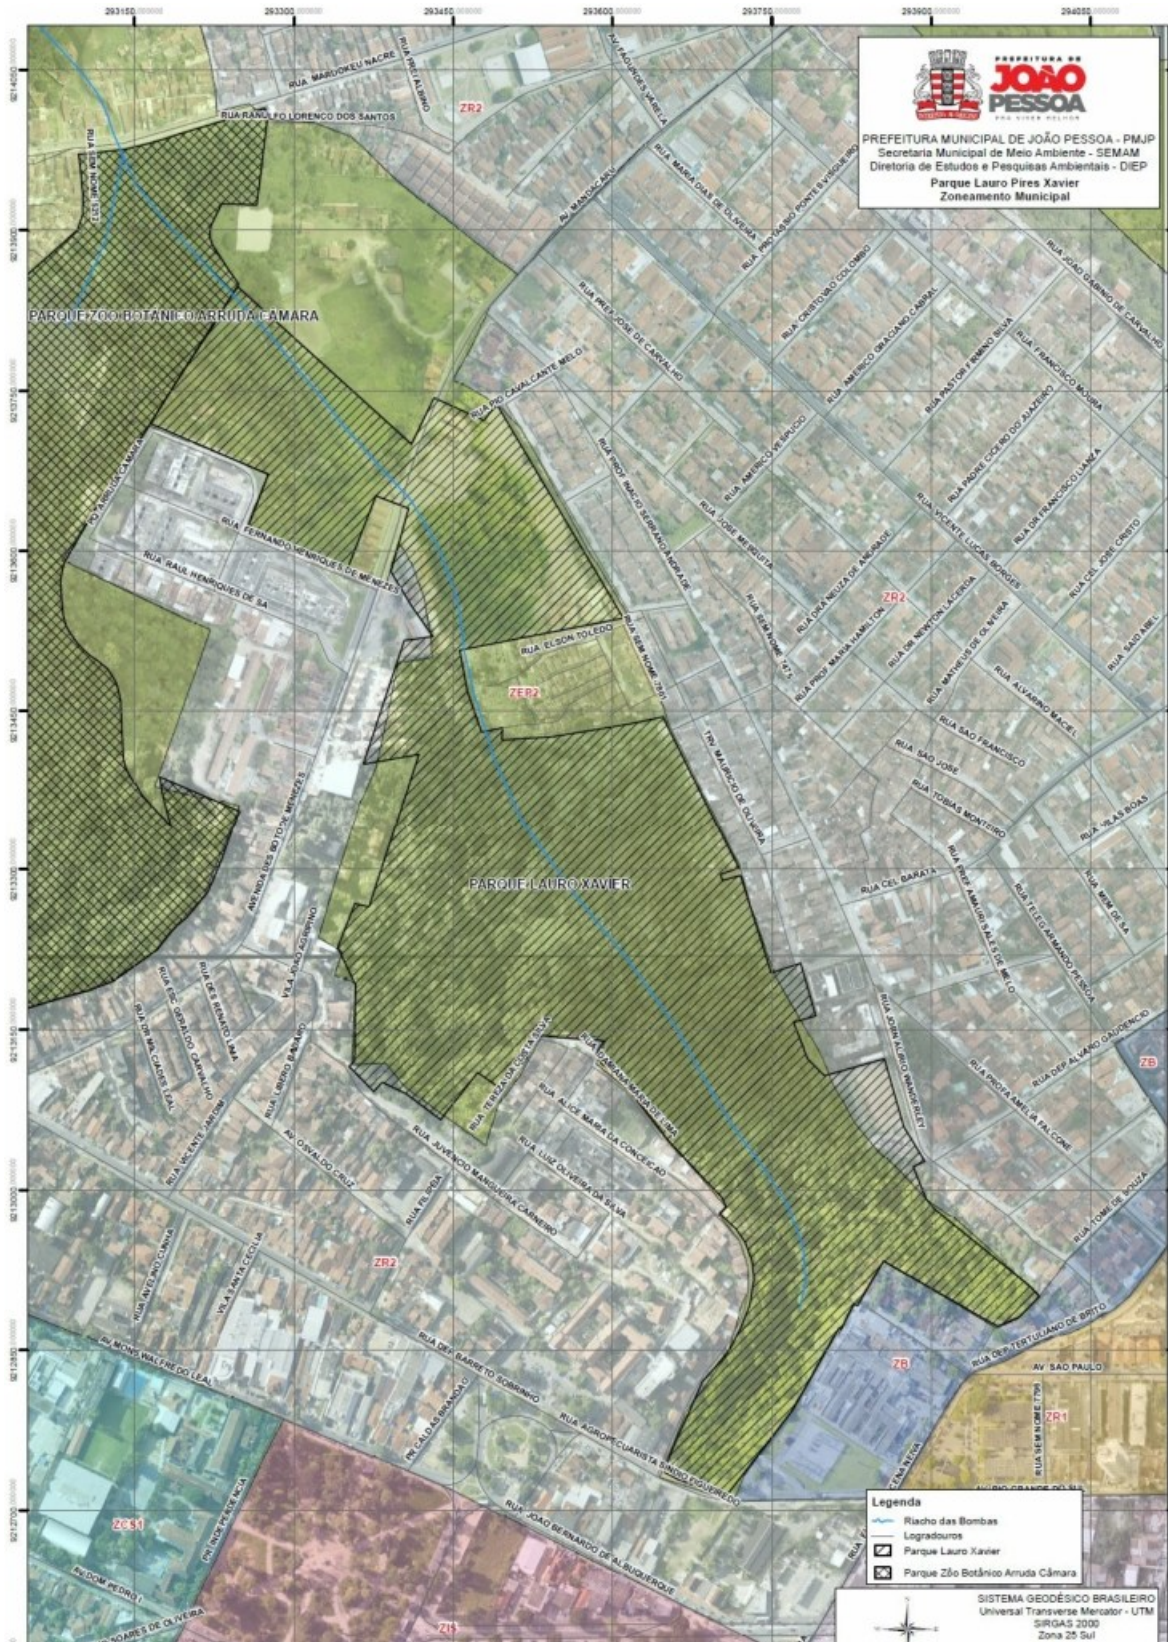
Foram observados aspectos ecológicos como a presença de vegetação exótica e invasora, deposição de resíduos sólidos no entorno do parque, além dos estudos de zoneamento ambiental da região (Figura 4).

Figura 4: Zoneamento do Parque Municipal Lauro Pires Xavier. Fonte: SEMAN (2016)

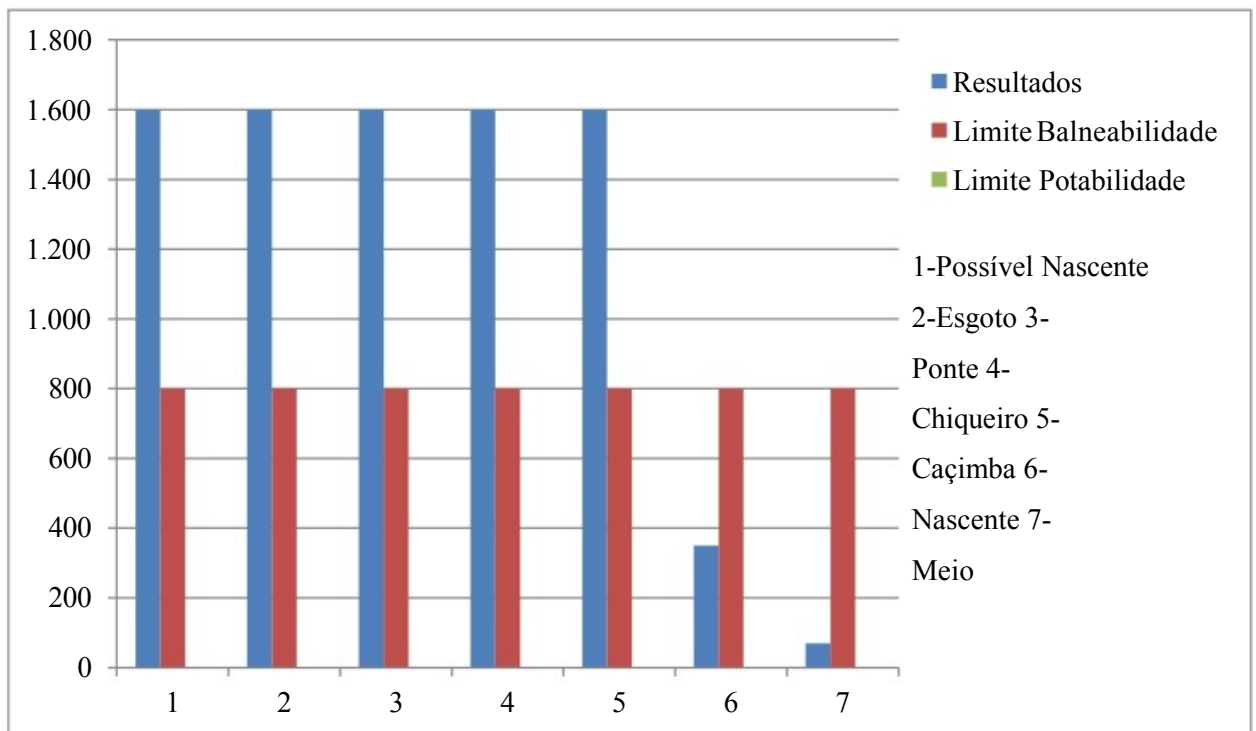
Na primeira parte da pesquisa, tomando como base a tabela de NMP (Número Mais Provável) fornecida pela FUNASA, os resultados das análises das amostras evidenciaram o que era possível observar apenas numa percepção visual (Figura 5).

Figura 5: Resultados das Análises de Água. **Fonte:** Autor (2016)

O valor máximo verificado para o NMP de acordo com o manual da FUNASA é de 1.600. Como indicado anteriormente o valor máximo para potabilidade é de zero, então o valor não aparece no gráfico. Decorrente disso, observamos que nenhum dos sete pontos coletados está dentro dos padrões legais de qualidade de água para o consumo humano.

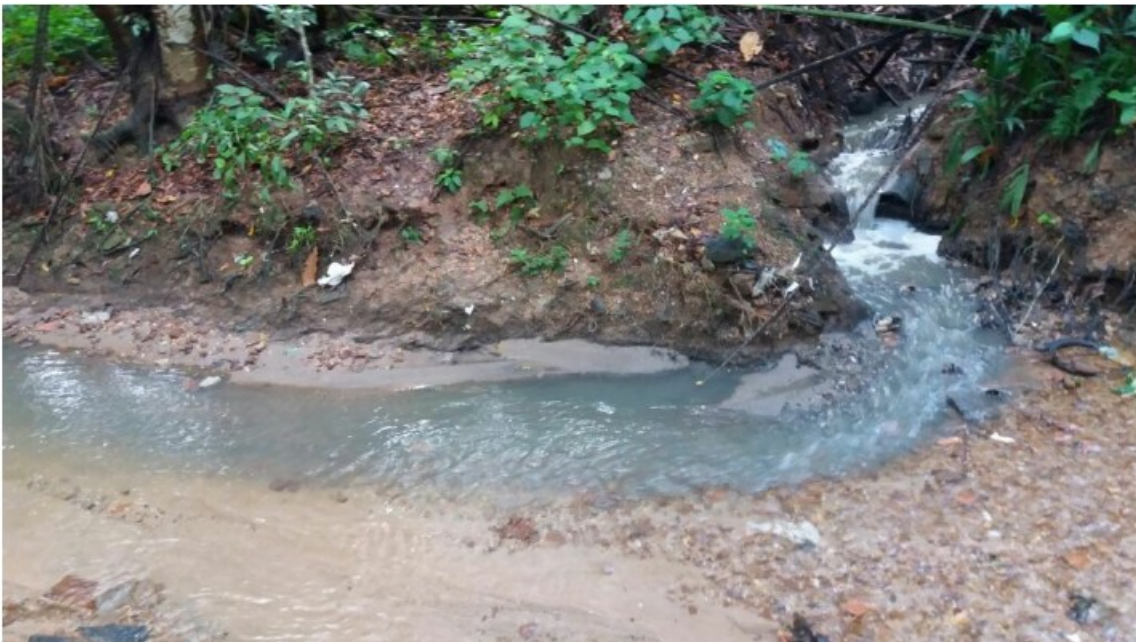
Em sua nascente foi possível observar a presença de uma rede pluvial que estava desaguando águas residuárias (esgoto), isso por conta de um falho sistema da rede, que de acordo com informações coletadas na Secretaria Municipal de Infraestrutura (SEINFRA) da cidade de João Pessoa, não existe um mapeamento da rede pluvial de João Pessoa, dificultando assim a sua manutenção e fiscalização. Outros poluentes encontrados às margens do rio das Bombas foram provenientes da rede de esgoto que pela falta de saneamento básico ou por uma falha no sistema na região acaba indo direto para o rio (Figura 6). Também foram encontrados resíduos sólidos como plásticos, madeira, metal, papel e borracha. Observou-se que, em uma parte que fica dentro do parque e no entorno do rio serve como despejo de entulho e como depósito de lixo residencial pela própria população.

Figura 6: Rio das Bombas recebendo efluentes. **Fonte:** Autor (2016)

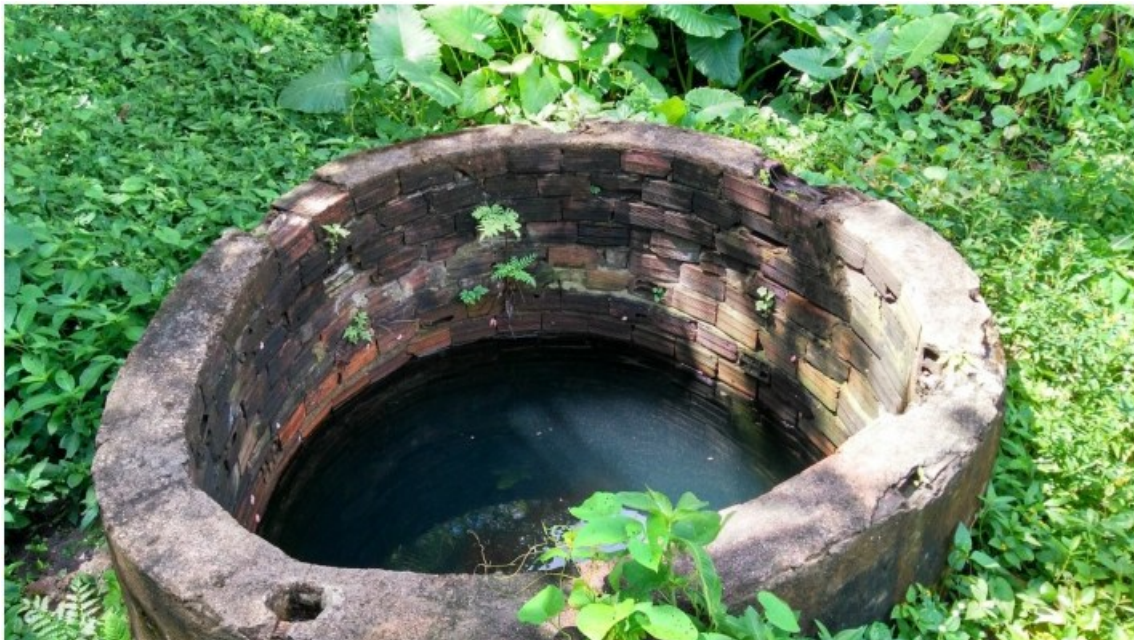
população que vive no entorno do rio tem contato com o manancial utilizando inclusive com intuito de balneabilidade, uma “caçimba” que é o “ponto 5” (Figura 7) analisado e que de acordo com os resultados obtidos apresentaram o valor máximo de 1.600 NMP do indicador Coliformes para balneabilidade. Alguns aspectos finais foram observados em uma última visita que foi às margens do Rio das Bombas, a exemplo da contaminação do solo com resíduos sólidos, a grande presença de vegetação exótica no entorno do parque, bem como na margem do rio e também não foi constatada nenhuma espécie animal aquática no rio. Assim sendo, o Rio das Bombas apresenta-se com uma alta taxa de poluição proveniente de esgotos domésticos, resíduos sólidos, falha no sistema de rede pluvial, efluentes industriais, entre outros. O que faz com que o rio, não ofereça a mínima condição para utilização por parte da população para qualquer finalidade ou atividade humana.

Figura 7: Caçimba onde a população capta água para fins não potáveis. **Fonte:** Autor (2017).

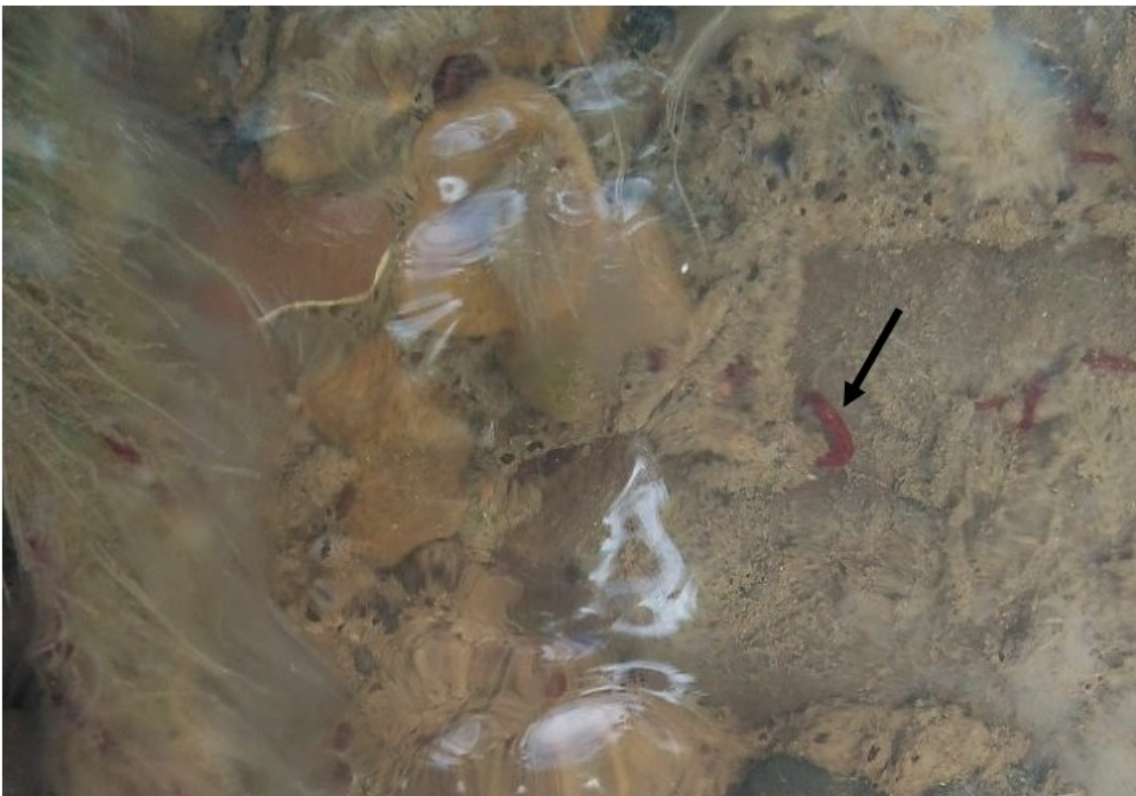
qualidade desse corpo hídrico está decaindo. Um parâmetro preocupante é o aumento de larvas vermelhas (Figura 11) que passou a crescer desde o primeiro momento saindo do resultado de “ausente” para um de “grande quantidade”.

Figura 11: Animal com vermiforme de tom avermelhado nas margens do Rio das Bombas
Fonte: Autor (2017)

De acordo com o Manual de Campo do projeto “Observando os Rios da ONG SOS Mata Atlântica (2016)”, as larvas vermelhas apresentadas pertencem possivelmente ao Filo *Annelida* da classe dos Oligoquetas. Esse tipo de animal é parente das minhocas terrestres e medem cerca de 3 a 5 cm. A presença desse tipo de animal, como também a presença de matéria orgânica é encontrada nos rios limpos, mas são vistos isoladamente. O aumento desse número de animal é causado por poluição através de esgotos, pois em rios em um estado de poluição mais elevado estes animais tem uma grande quantidade de alimentos. E como os dados mostram o rio possui um elevado índice de poluição.

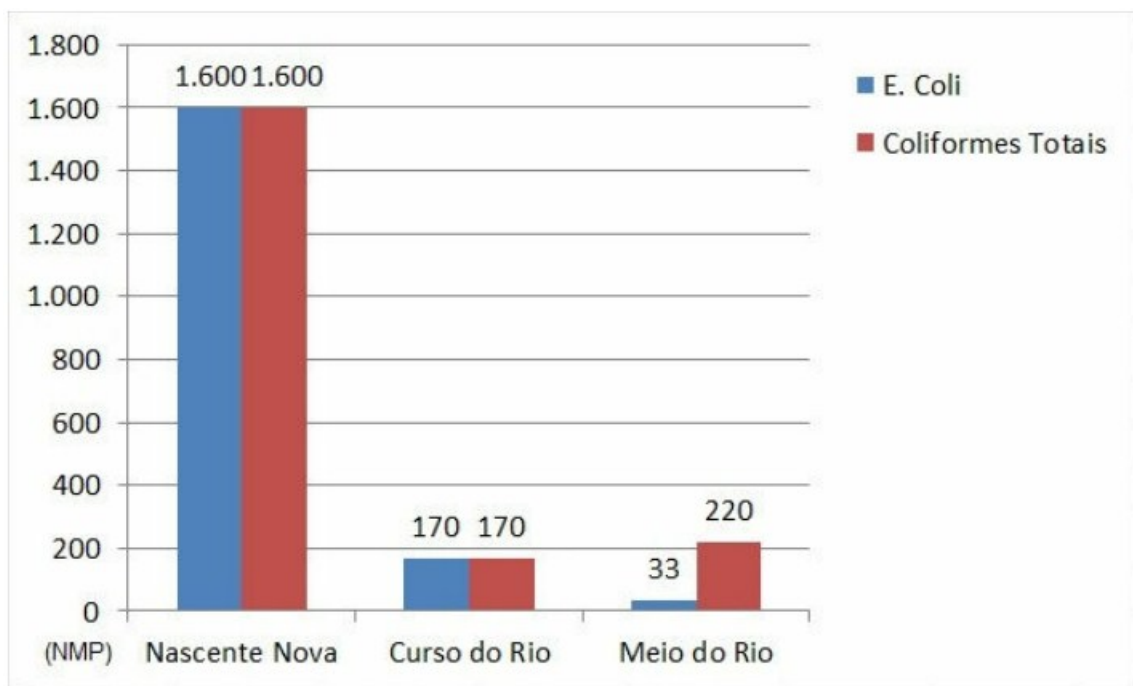
Para a terceira etapa da pesquisa foram utilizadas as mesmas metodologias do primeiro estudo. Nessa parte do estudo foram feitas análises de três pontos em que dois pontos amostrais foram novos: “nascente nova” e “curso do rio”, e o outro ponto analisado foi o ponto “meio do rio” onde replicamos a análise feita no primeiro estudo para saber a atual situação do rio. Os resultados obtidos podem ser observados na figura 12:

Figura 12: Resultados em NMP das análises de água. **Fonte:** Autor (2017)

Os resultados obtidos vêm confirmar que a problemática ambiental do Rio das Bombas estende-se em suas duas nascentes, mas que esse novo ponto apresentou um grau ainda maior de poluição. O ponto “Nascente Nova” apresentou o maior índice de coliformes dessa parte do estudo, um dos possíveis fatores para esse resultado tão negativo foi à presença

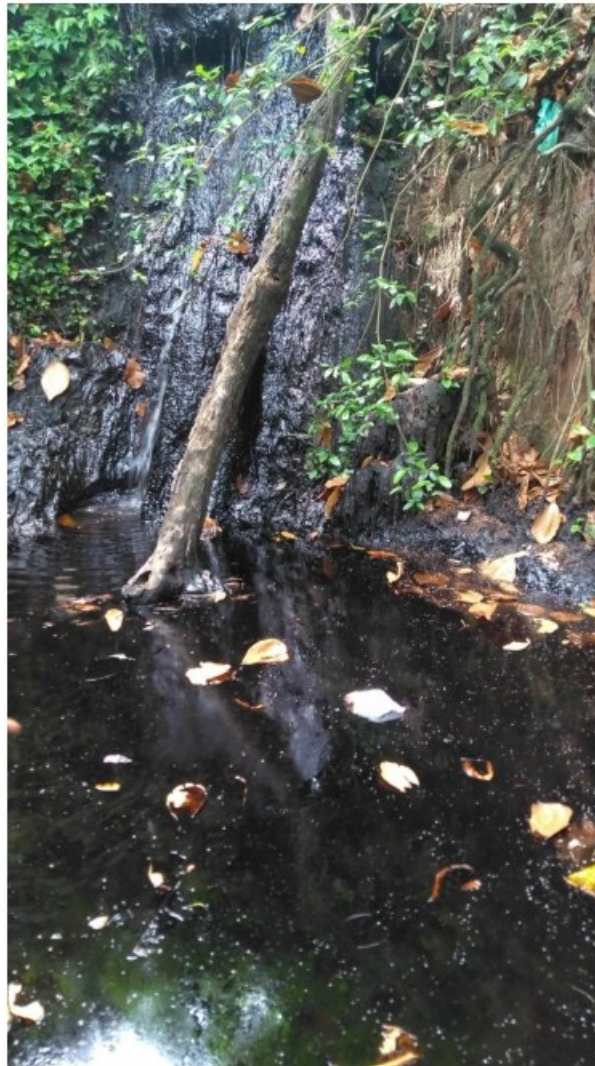
de um tipo de óleo ou graxa proveniente da rede pluvial e que ainda não foi possível identificar, mas que pode ser observado na figura 13.

Figura 13: Derramamento de óleo no ponto “nascente nova”. **Fonte:** Autor (2017)

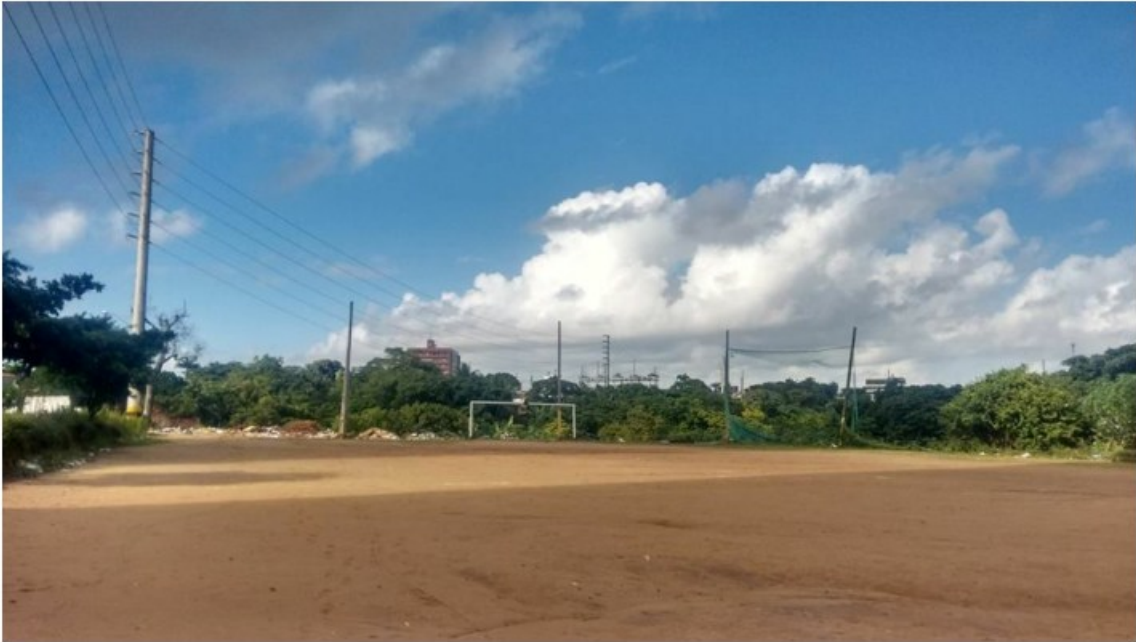
parque, virou um espaço de lazer onde a população utiliza a área com um campo de futebol (Figura 14).

Figura 14: Campo de futebol dentro da área do parque. **Fonte:** Autor (2017)

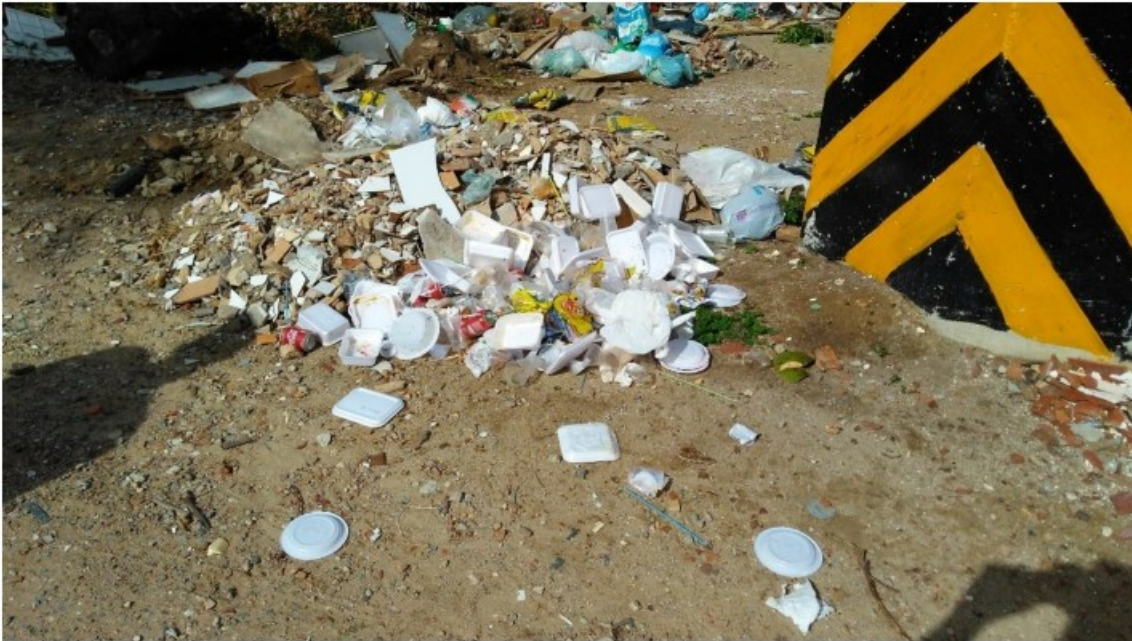
Outro aspecto verificado foi a grande quantidade de resíduos no entorno do parque que aparentemente é de procedência das residências como também de pequenas construções (Figura 15).

Figura 15: Resíduos residenciais e de pequenas construções no entorno do Parque Municipal Lauro Pires Xavier. **Fonte:** Autor (2017)

Esse problema ocorre devido às falhas no sistema de fiscalização do Poder Público na região, bem como, os hábitos dos moradores que vivem no local. Essa quantidade de resíduo acaba se tornando uma grande fonte de proliferação de vetores de várias doenças, além disso, aumenta bastante a degradação da área verde do parque.

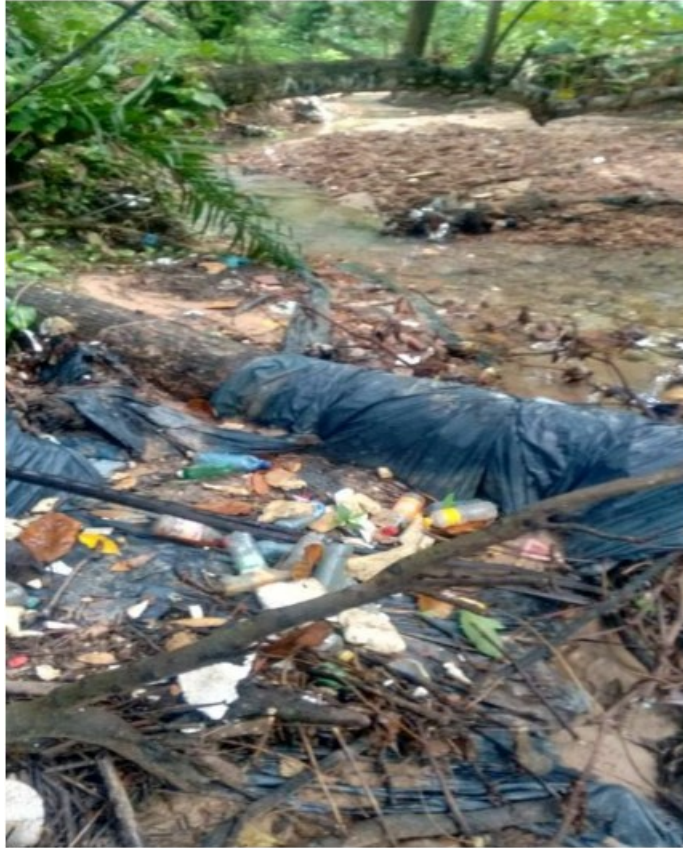
Outro problema desses resíduos jogados na parte superior do parque é que muitos deles acabam indo diretamente para as margens do Rio das Bombas (Figura 16).

Figura 16: Poluição por resíduos sólidos no Rio das Bombas. **Fonte:** Autor (2016)

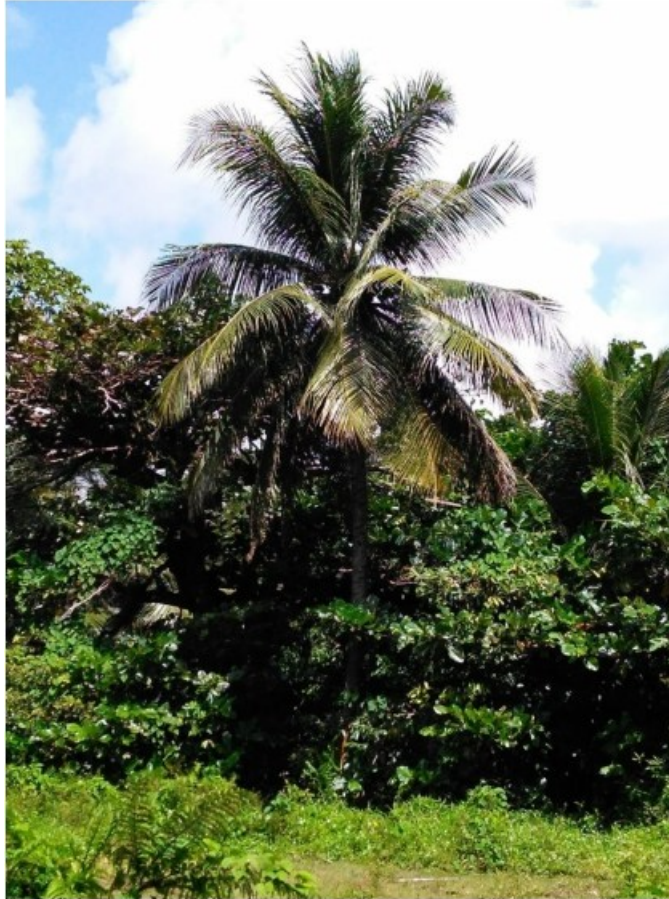
Ainda através de um estudo de percepção ambiental durante trilhas realizadas por todo o parque, observamos a presença de várias espécies exóticas e invasoras de vegetação, as mais encontradas no parque foram: a *Terminalia catappa* (castanhola) que apesar de estarem presente em grande parte do país é uma planta de origem de regiões da Ásia. Também foram encontrados muitos *Cocos nucifera* (coqueiros) (Figura 17) que também tem a sua origem nos países asiáticos (SILVA; LEMOS, 2002). Verificamos a presença do *Elaeis guineensis* *Jaquim* (Dendê) que é de origem africana (CARVALHO; ALVES & REIS, 2006).

Figura 17: *Cocos nucifera* (coqueiro) que é uma espécie exótica de Mata Atlântica. **Fonte:** Autor (2017)

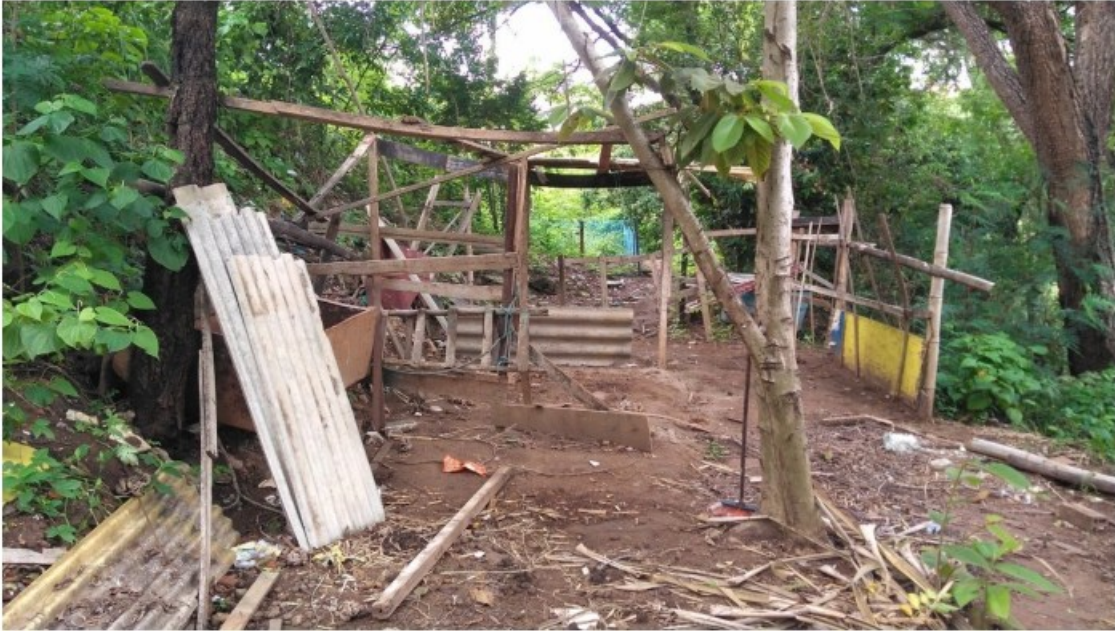
Por não ter nenhum tipo de fiscalização ou repressão do Poder Público, a população que vive no entorno do parque, utiliza a área do parque como criadouro de animais. O que observamos na (Figura 18):

Figura 18: Local onde aparentemente algum morador utiliza para a criação de cavalo. **Fonte:** Autor (2017)

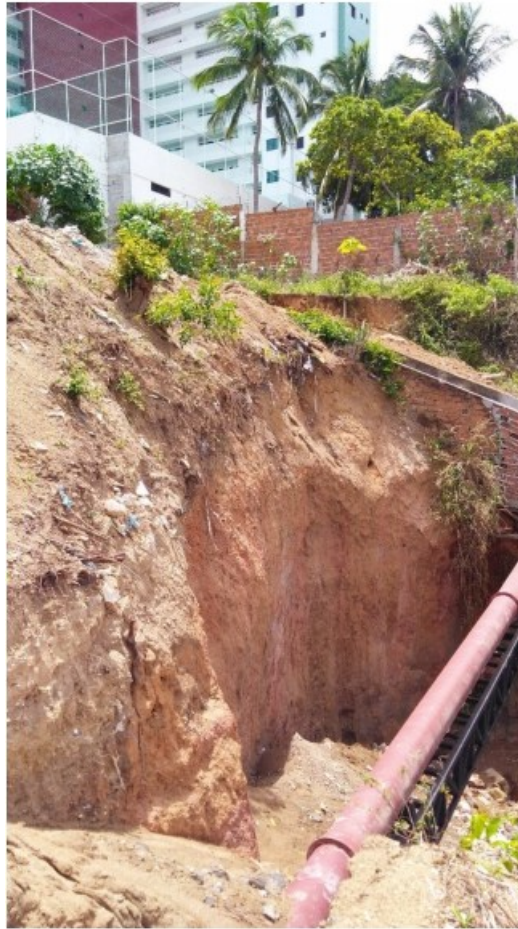
Na Figura 19 é possível observar a presença de um empreendimento de auto padrão as margens do parque, que de acordo com o zoneamento está fora dos seus limites, mas que encontra-se em uma área que está sofrendo bastante com a ação da erosão.

Figura 19: Área degradada onde observamos uma voçoroca a pouco mais de 50 metros de moradias. **Fonte:** Autor (2017)

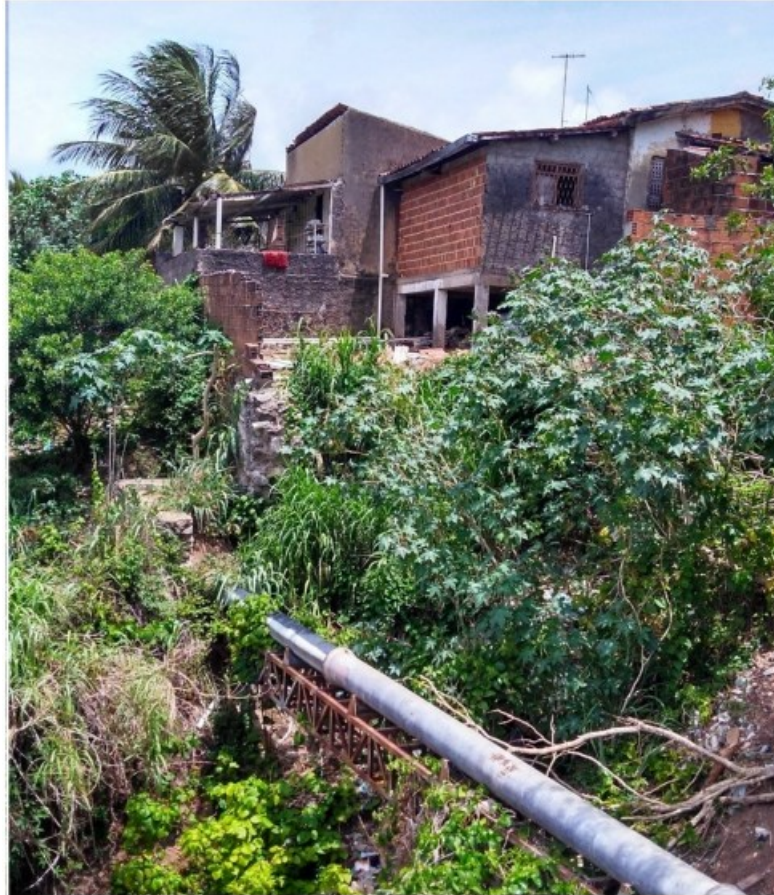
Na mesma região observou-se que a erosão do parque já alcançou algumas residências que são consideradas de baixo padrão e que já tiveram seus muros do quintal derrubados pela grande voçoroca (Figura 20). Todas as residências que foram possíveis de observar no entorno do Parque Lauro Pires Xavier estavam sofrendo algum problema causado pela erosão. Esse problema ocorre devido ao desmatamento da vegetação nativa do local, deixando o solo exposto e vulnerável as ações da chuva e do ar que são os principais causadores da formação das voçorocas. Além disso, parte do material que sedimenta dessas erosões acabam indo diretamente para o Rio das Bombas, acelerando o seu processo de assoreamento, como também a morte das nascentes.

Figura 20: Voçoroca derrubou parte do muro de uma residência na área do parque. **Fonte:** Autor (2017)

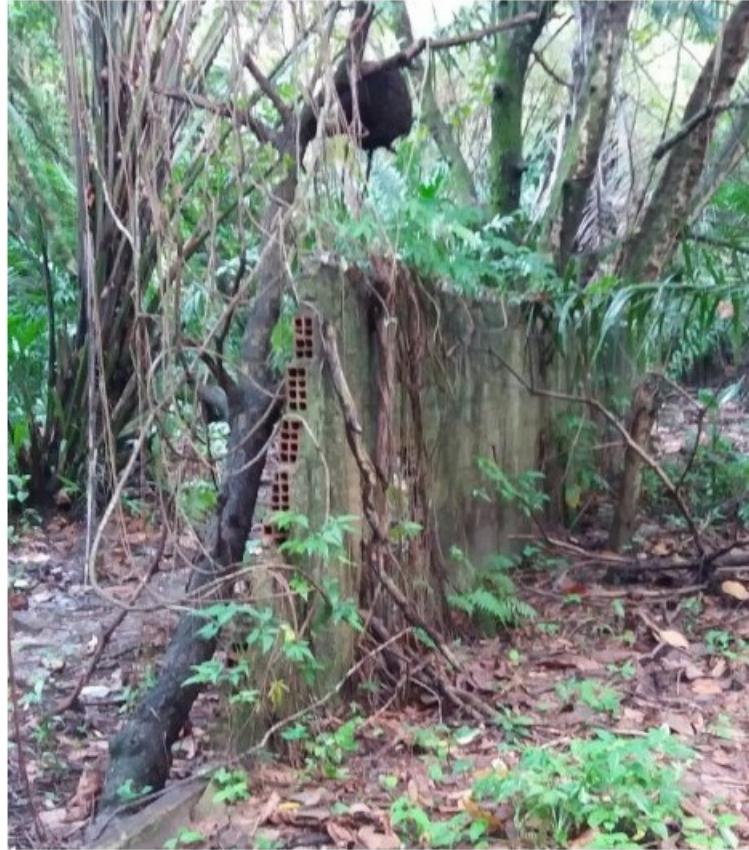
Em relação à questão da invasão da região do Parque Municipal Lauro Pires Xavier, verificamos também que algum morador que reside na região tentou privatizar uma área do parque colocando um muro dentro da área. (Figura 21). Além desse problema encontrado, notamos que várias moradias encontram-se irregulares de acordo com os limites do zoneamento da região. Isso aumenta a problemática ambiental, na questão do desmatamento onde habitats de animais são destruídos, além disso, essas construções fazem uma grande pressão no Rio das Bombas que fica na parte mais baixa do parque.

Figura 21: Muro construído dentro do parque. **Fonte:** Autor (2016)

Observou-se a presença de alguns muros na região, alguns como na “Figura 21” estão parcialmente destruídos, outros ainda não foram derrubados. Mas foi possível perceber que os moradores tentam ocupar de forma indevida o espaço do parque.
